椿市廃寺

行橋市文化財調査報告書

1980

行橋市教育委員会

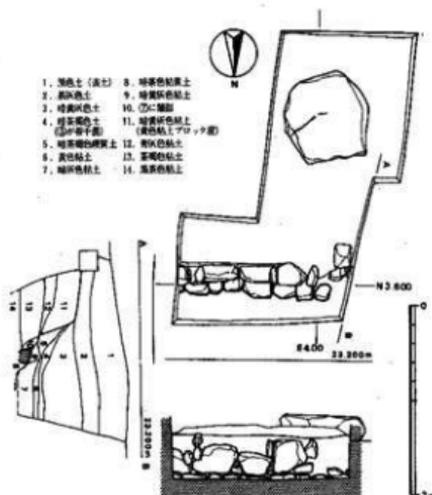
第4図 講堂(SB001)基壇北辺遺構実測図・土層図

いる。人頭大の石を二列に敷きならべ、そのほぼ中央に玉石を積み上げている。基壇高は各礎石に若干の不同沈下がありレベルは一定していないが約1.5尺程度と考えられる。基壇規模は南辺と北辺の玉石列外面間で約18m(60尺)である。東西は西辺部が確認できていないが東辺の玉石列を西へ折りかえすと26.1m(88尺)となる。

建物規模は7間×4間で桁行は11尺等間梁行は身舎2間が12.5尺、両脇間は11.5尺である。また基壇南辺玉石列より南側は瓦敷きになっており、状況からみて人為的に敷いたものと考えられる。

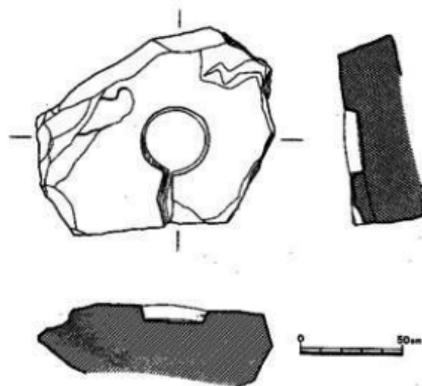
第6図 塔心礎実測図

参道の西脇に前面の水田から掘り上げたという心礎がある。2.3m×2.0mのほぼ台形状を呈する花崗岩の巨石で、その上面に直径65cm、深さ14cmの円形納穴がある。この納穴の一面から外方へ一条の水抜き溝が切つてある。この心礎は元は現在の位置から約20mほど南へ寄った所にあったという。この塔跡推定地については今回の調査においてSD010とSD011の二条の溝を検出した。SD010

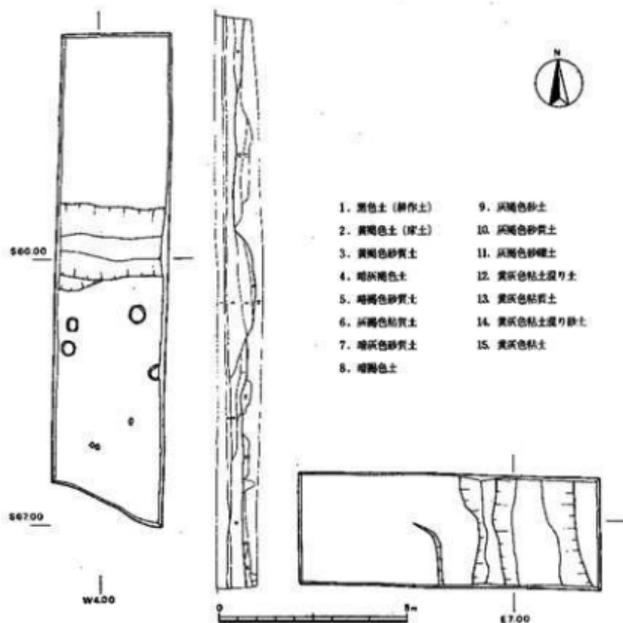
第7図 塔跡遺構実測図・土層図

ていることなどから、この位置を塔跡に考えてほぼ誤りないものと思われる。

は東西溝で上端幅約 1.8m、深さ40cm である。埋土から単弁八弁蓮華文軒丸瓦と重弧文軒平瓦を検出した。SD 011 は南北溝で西側の肩が二段になっており不明瞭であるが下段の肩で測ると幅は約 2.0m、深さ50cmを測る。この二条の溝は規模や埋土の状況などからL字形に連続する可能性が大きく、仮りに、この溝が塔を圍繞するものとしてSD 011を中軸線で西へ折り返すと東西の心々距離は約15mとなる。この距離を南北にもあてはめてみると南側の溝はIトレンチの北側に位置するが、

この部分は約1mほど低くなっており削平されている可能性が高い。この一辺が15mの溝によって囲まれた方形の中心は、かつて心礎があったという位置にほぼ一致し、またSD 010の埋土から軒先瓦が採集され

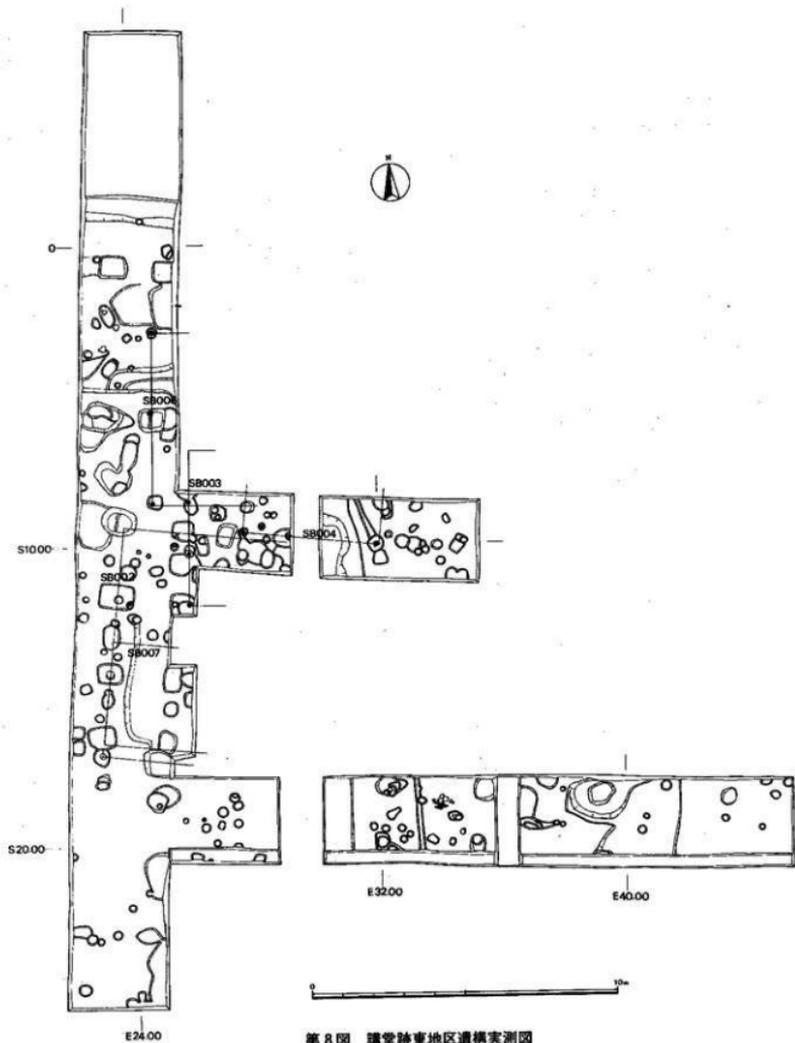
第 8 图 钱堂跡東地区遺構実測図

この地域では掘立柱建物6棟、炉状遺構のほか大、小のピットを多数検出した。掘立柱建物については調査の性格上から正確な規模を把握できなかったものがある。

SB002 Jトレンチのほぼ中央部で検出したもので掘り方は不揃いである。3間×3間の総柱建物と考えられる。柱間寸法は南北方向では8尺+8.5尺+8尺である。この建物は東へ若干振れている。

SB003 掘り方は直径30cm前後の円形で、南北方向の柱穴には直径15cmの柱根が残っている。心々距離は1.75m（5.8尺）である。東西方向の柱列は不明であるが3間×2間程度の小規模なものであろう。この建物の柱掘り方はSB002の掘り方を切っている。

SB004 Jトレンチの東拡張区で東西方向に3間分を検出した。柱穴のうち1個は後の土壌で削られている。柱根がよく残っており心々距離は1.48m（5尺）である。この建物は北へびがっているが3間×3間程度のものと考えられる。

SB006 Jトレンチ中央部で南北に2間分を検出した。直径40cm前後の掘り方で、いずれも直径15cm程度の柱根が残っている。心々距離は不揃いで9尺と10尺である。この建物は東へ広がるが東西方向は明らかでない。

SB007 SB002に重複して検出した掘立柱建物である。掘り方は不揃いで、南北2間×東西1間以上の総柱建物と考えられる。柱間寸法はすべて1.94m（6.5尺）である。この建物の掘り方はSB002掘り方を切っている。

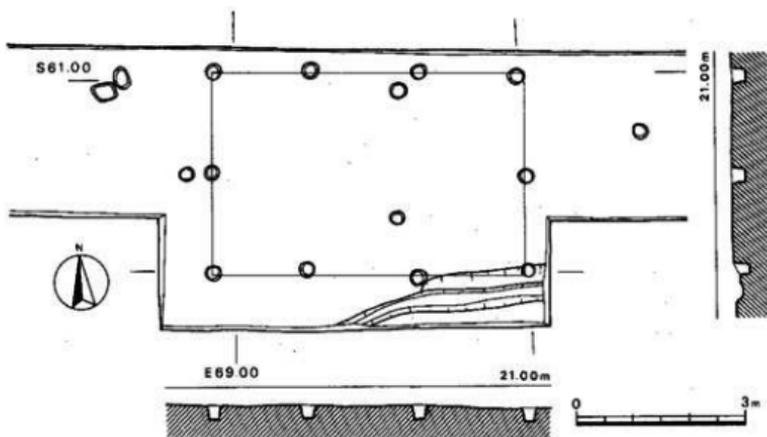
第9図 SB008実測図

SB008 Oトレンチの中央部で検出した建物で東西方向に4間分を検出した。掘り方は直径20cm前後の小規模なもので、心々距離は約2.1m(7尺)であるが、一間分だけ6尺になる。この建物は北へ広がると考えられるが、おそらく2間×4間の建物であろう。

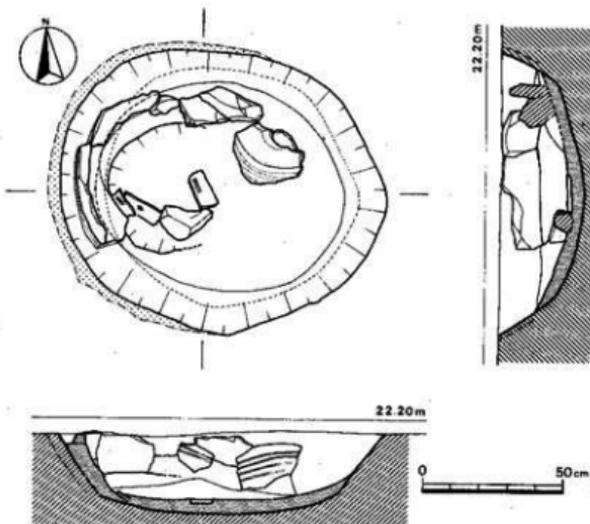
第10図 SX013実測図

SX013 SB008の北側で検出したが炉状遺構である。東西1.15m、南北1.0m、深さ0.3mの円筒形のもので、底面は舟底になっている。壁は全体的に堅く焼けしまっている。内部には炭化物が堆積しており、その中から格子目の叩きがある瓦片と土師器の小片を検出した。また内部からスサ入粘土を

巻き上げて作った直径45cmほどの円筒形のもので検出されたが性格は不明である。

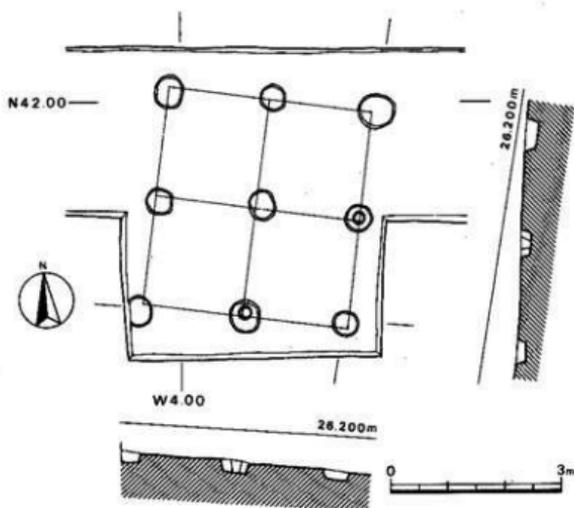
第12図 SB012実測図

SB012 Mトレンチの中央部で検出した。2間×2間の総柱建物である。掘り方は直径50cm前後の円形で柱間寸法は東西方向が1.8m(6尺)南北方向1.9m(6.25尺)である。建物はやや東に振れている。

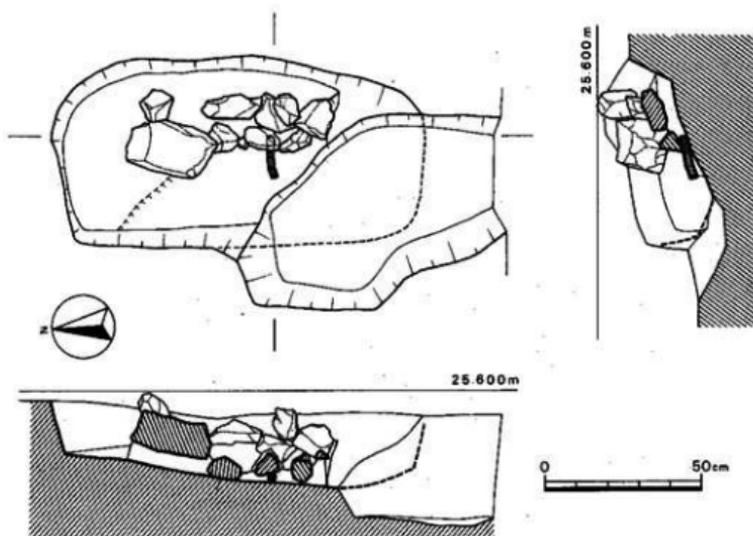
第13図 SX015実測図

SK015 SX014
を切っている。長
さ1.4m、幅0.6m、
深さ0.5mの隅丸方
形をした土壇で、
床面近くから銅銭
94枚が「さし」の
状態で出土した。
その上部には小児
頭大の石9個が投
げ込まれている。

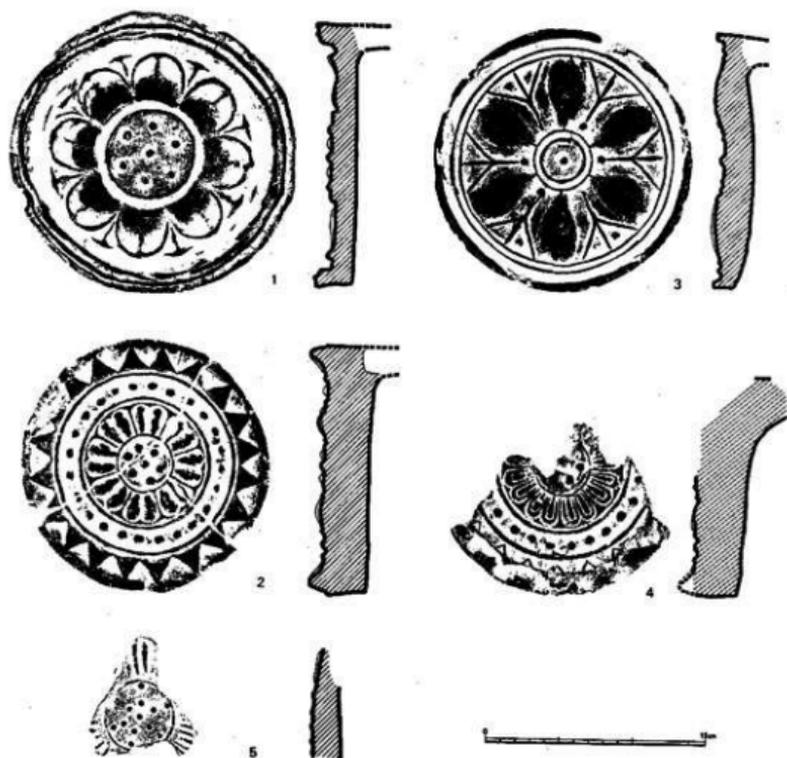
第14図 軒丸瓦拓影・実測図

5型式64点が出土している。このうちⅠ類の百済系単弁八弁蓮華文軒丸瓦が76%を占めている。またⅡ類の高句麗系のもはOトレンチ西端の瓦溜りから集中的に出土したのが注目される。

いわゆる百済系単弁軒丸瓦とよばれているもので北部九州に集中的に分布している。中房は大きく弁区より一段高い。中に1+6の蓮子を配する。蓮弁の先端はやや尖り気味で強く反転する。各弁の間には楔形の間弁を配している。外縁は直立縁で一重の圈線をめぐらせている。

丸瓦の取り付けは高く外縁付近にくる。丸瓦凸面の叩きは第17図-8の斜格子目であるが、ほとんどすり消している。頸部にも叩きの残るものがある。凹面には竹籠状の模骨痕が認められる。蓮弁の一個所に范割れのあるものがある。この范割れのあるものは京都郡厚川町所在の木山廃寺出土のものにも認められ同范の可能性が高い。

中房は小さく弁区より低い。二重圈線によって囲まれた中央に小さな蓮子一個を配する。蓮弁は倒卵形の素弁で、上、下端に鐮状の凸線が、わずかに表現されている。各弁の間は下端に珠文を付した松葉状の凸線が間弁風に配されている。外区内縁は二重の圈線がめぐり外縁は幅の狭い直立縁をなす。瓦当裏面はいずれもゆるく外湾し凸面をなす。丸瓦の取り付け位置は高く、裏面の接合粘土の張り付けもわずかである。これと同范と考えられるものが田川市天台寺に知られている。

わずか2点出土している。中房は、やや小さく1+6の蓮子を配する。弁区は界線によって囲む複弁で外区内縁に珠文を、外縁には線鋸歯文をめぐらしている。丸瓦の取り付け位置は低く弁区付近にくる。平城宮跡出土の6284型式の軒丸瓦に酷似している。

Ⅲ類に類似しているが蓮弁と鋸歯文の表現が異なる。中房は一段低く1+6の蓮子を配する。界線によって囲まれた蓮弁は肉盛りが厚い。外区内縁は珠文を、外縁は大きな凸鋸歯文を配する。瓦当裏面に布目痕を残すものがある。丸瓦の取り付け位置は高い。

3点出土しているが、いずれも小片である。圈線によって囲まれた中房は大きく、中に1+6+6の小さな蓮子を配する。蓮弁は分離し平担である。外区内縁は比較的密に珠文を配し外縁は素文の直立縁である。丸瓦の取り付け位置は高い。

出土遺物としては瓦、土器、銅銭等があるが、ここでは瓦類について若干ふれておこう。まず軒丸瓦ではⅠ類の単弁八弁蓮華文が76%を占め、軒平瓦はⅠ-a類、重弧文が95%と圧倒的に多く、これらはセットをなすものであり創建瓦と考えてさしつかえないであろう。この単弁八弁蓮華文軒丸瓦の場合、丸瓦部凹面の模骨痕はすでにのべた如くきわめて特徴的なものである。現在のところ小田富士雄氏も指摘されているごとく百済系単弁八弁蓮華文に伴うものがほとんどで地域的には豊前地方に集中しているが最近では福岡市南区三宅所在の三宅廃寺でも発見されている。時期的には7世紀後半から8世紀初頭くらいが考えられるが、このような技法の源流がどこにあるのか現在の段階では明らかではないが、瓦当文との関係から百済の技術をうけている可能性は考慮に入れておく必要があろう。

八世紀代にはいと九州全域にわたって大宰府系の瓦が分布するようになるが、これは国分寺の建立事業と密接な関係を有していると考えられる。軒丸瓦Ⅲ・Ⅳ類はいずれも複弁八弁蓮華文で大宰府出土の老司式の影響がうかがわれるものであるが、それだけでは律しきれない点もある。すなわちⅢ類の外区外縁は線窟歯文であり、九州では例の少ないものである。またこのⅢ類が平城宮跡出土の6284型式に酷似していることは、これらの瓦には畿内からの影響がはたっている可能性があることを考慮しておく必要がある。

軒丸瓦Ⅴ類は鴻臚館式の系統に属するものであるが、蓮弁のくずれが目立ち、今回出土したもののなかでは時期的に最も下るものであろう。具体的な時期については推測の域をでないが、今回出土した土器の年代観を考慮すると八世紀末から九世紀前半代に考えて大過ないものと考ええる。

本廃寺出土の軒丸瓦のうち、Ⅲ類の複弁八弁蓮華文軒丸瓦については、平城宮跡出土の6284型式に酷似していることを指摘したが、脱稿後、現物をつきあわせて検討した結果、このⅢ類は平城宮跡出土の6284-F型式と同範であることが判明した。またⅣ類としたものは、このⅢ類の蓮弁と鋸歯文に手を加えたものである可能性が大きい。詳細については別途機会をみて発表したいと考えている。なお、検討に際しては奈良国立文化財研究所平城宮跡発掘調査部第三調査室の方々の協力を得た。記して謝意を表したい。

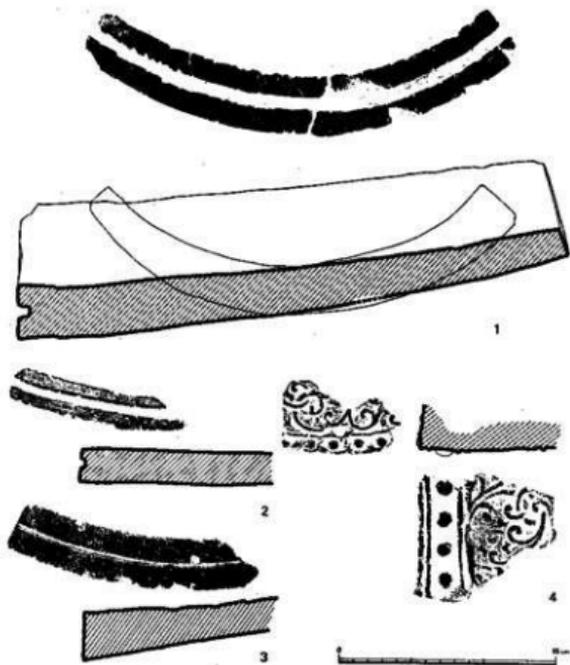
第15図 軒平瓦拓影・実測図

I類 重弧文軒平瓦 (1.2.3)

平瓦の広端面に一本の沈線を施して瓦当文様にしたもので二重弧文軒平瓦である。沈線の形状でa、bの2種に細分できる。

まずI-a類は沈線の断面が「コ」字形をなすものである。この類のものは瓦当厚にかなりの相違があり、厚さ2.5cmの通常のものから4.0cmまでのものがある。したがって法量によってさらに細分も可能と考えられるが、技法的には差異は認められないので、ここでは一括してI-a類としてあつかった。瓦当面の沈線は「凸」形をしたヘラ状工具で施文したものと推定されるが詳細は明らかではない。両側面はヘラナデによって丁寧に調整されている。凸面の叩きは第17図一1、2、7、8の斜格子および縄目であるが大部分は横方向のヘラナデによって消されている。

I-b類は瓦当厚3.5cm前後で一定している。中央の沈線はきわめて細く幅3mm、深さは1

mmに満たないものがほとんどで痕跡程度といってよいほどである。凹面先端部には沈線施文の際についたと思われる工具の痕が残っているものがある。両側面はすべてヘラケズリによって調整されている。凸面はヘラナデ、ヘラケズリによって丁寧に調整されているが、一部に第17図一8の叩きが残っているものがある。また、ヘラケズリによるものは凹面も同様にヘラケズリ調整されている。

Ⅱ類 扁行唐草文軒平瓦(4)

4点出土したが、いずれも小片であるため全体の文様構成は詳らかでない。内区はのびやかな絡みあった唐草文を配し外区は珠文を配している。頸は深頸で幅12cmを測る。この頸面にも2回反転する宝相華文風の唐草文を配し四周は大きな珠文を密にめぐらしている。これと同形

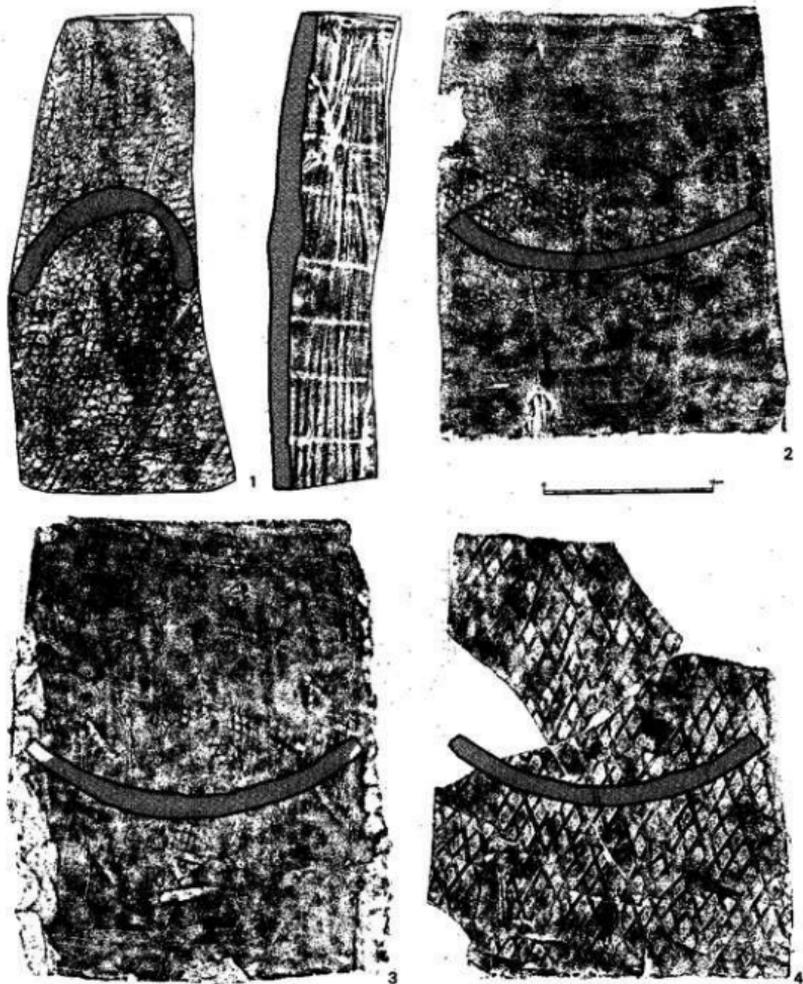
第16図 丸瓦・平瓦拓影・実測図

丸瓦には玉縁丸瓦と行基葺丸瓦とがある。いずれも小さな破片であるため全形を知り得るものは第16図-1に示したものの一点のみである。焼けひずみが大きいが全長42cm、広端部幅19.2cm、狭端部幅12.5cmを測る。凸面は第17図-7の斜格子の印きで両側面はヘラケズリによって丁寧に調整している。凹面の横竹痕は通常の円筒形のものではなく、径1cm前後の竹状のもの

を連続したものを使用している。この特殊な模骨に最初に注目したのは小田富士雄氏が大分県宇佐市所在の法鏡寺跡出土の瓦の中に、この模骨を使用したものがあることを指摘されている。しかも百濟系単弁瓦当文をとまなうもののみに限られるのではないかとされている。現在この模骨を使用した丸瓦は相原庵寺、木山庵寺、天台寺庵寺、垂水庵寺、野森楽跡、福六瓦楽跡、山田瓦楽跡などから発見されている。第16図-1は27~28本の竹状材を7ヶ所において紐で連続している。したがって模骨自体は55本前後の竹状材を連続したものと考えられる。

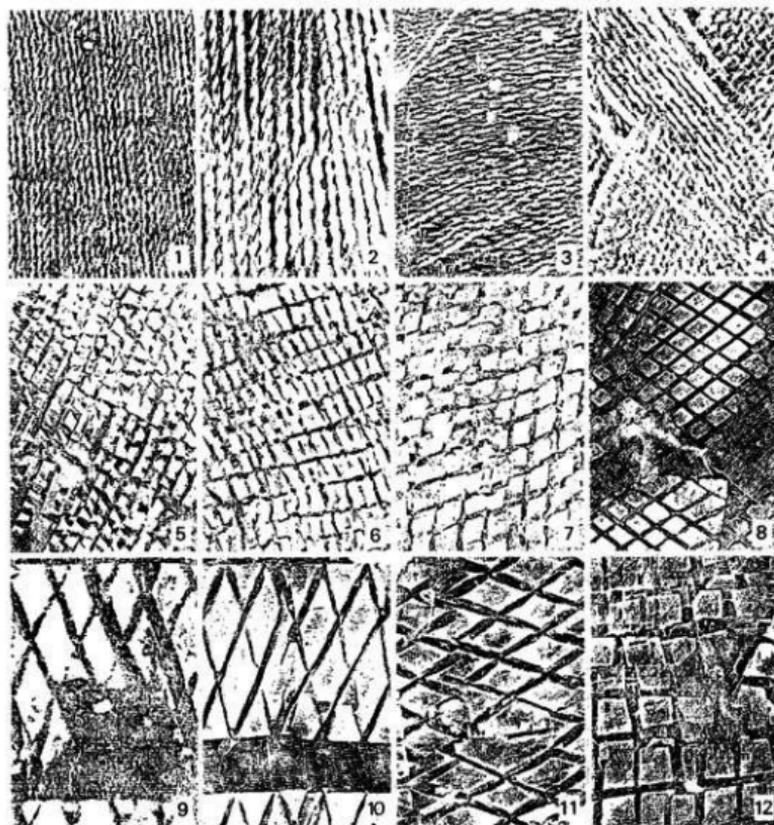
第17図 印文集成図(拓影)1/2

次に丸瓦・平瓦の凸面の印きは第17、18図に示すごとく縄目4種類、格子目8種類がある。このうち7、8が最も多く、百済系単弁軒丸瓦、重弧文軒平瓦にともなうものである。

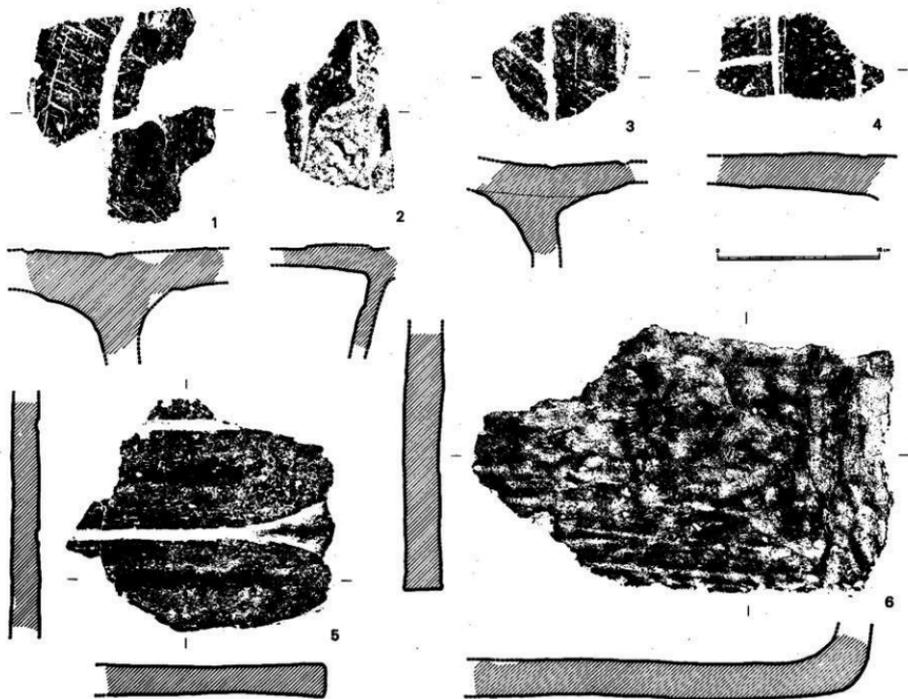
第20图 鷓尾拓影・実測图

17点の破片がある。主にAおよびFトレンチの瓦層から出土した。器壁の厚さ、色調、焼成などから4個体分が考えられるが、ほとんどが小片であるため、どの部位のものか明らかにし難いものが多い。

1、3、4は器壁の厚さ、色調などからみて同一個体とみられるもので、いずれもヘラ状工具による幅約1cm、深さ0.5cmほどの沈線があり、腹部に近い部分の破片と考えられる。2は前者よりも器壁が薄く別個体であろう。5は羽形をなすもので羽形の中央にわずかに稜線が走る。6は基底部の破片で内・外面はヘラケズリ、ヘラナデによって丁寧に調整されている。

次に鷗尾は4個体分あると考えられるが、いずれも破片であるため全形をうかがい得るものはない。今回出土した破片の中で、第20図-5の羽形を表現したものは本廃寺出土鷗尾の特色を示していると考えられるが、これに類似したものとして奈良県山田寺出土のものがある。このような羽形を表現したものは七世紀中頃から後半にかけて行われたことが指摘されており、本廃寺出土の鷗尾もほぼ七世紀後半のものと考えてさしつかえないであろう。

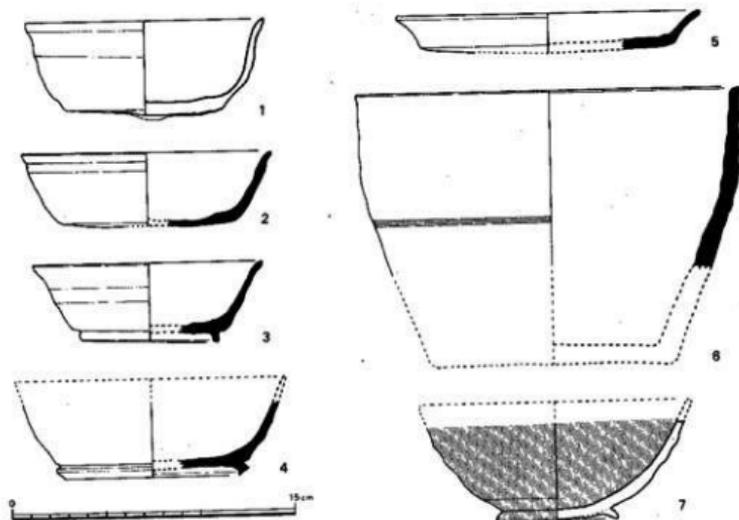
第21図 土器実測図

杯(1) 口縁部が若干外反するもので、器壁内外面に漆が濃密に付着している。漆器製作用に使用されたものであろう。口径12.6cm、器高5.0cm、SD 009出土。

杯(2) 1と同様に口縁部を若干外反させたものである。焼成は軟質で、器面が摩滅しており、調整は知り得ないが、ヘラ削りは行っていないようである。また重ね焼きのためか口縁部は灰白色を、他は黒色を呈する。口径13.2cm、器高3.9cm、Fトレンチ瓦溜り出土。

碗(3.4) 3は細く低い高台を底部端より、やや内側に貼付したもので、体部内外面ともにヨコナデ、ナデ調整がある。口径12.1cm、器高4.1cm Gトレンチ瓦尽出土。

4なると同様に高台貼付部分は底部端より内側にあり、疊付部分が外側に傾斜したものである。体部内外面はヨコナデ、ナデ調整のみである。Fトレンチ瓦溜り出土。

皿(5) 体部が外弯し、若干丸味を有する底部をなす。外底部はヘラナデによりヘラキリ痕を消している。他の部分はヨコナデ調整である。口径16.2cm、器高2.1cm、Gトレンチ瓦層出土。

鉢(6) 体部下半および底部を欠失しているため正確な器形を知り得ないが、残存部の形状から平底の鉢になるものと考えられる。残存部分はすべてヨコナデ調整である。胎土は砂粒が少なく、焼成は堅緻である。小破片のため正確さを欠くが復原口径20.5cmを測る。Cトレンチ瓦層出土。

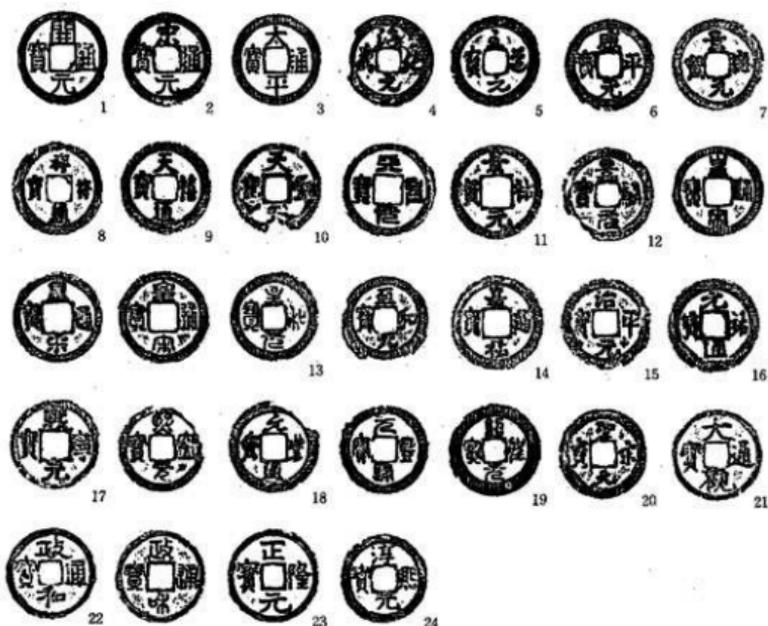
第22圖 S X 015出土銅錢拓影(2/3)

SK015から出土したもので合計94枚が、いわゆる「さし」の状態で見つされた。保存状況は比較的良好で第3表に示したごとく24種類に分類できる。種類別では「皇宋通宝」が12枚で最も多く、ついで「元豊通宝」「開元通宝」が多い。年代的に最も下るものは淳熙元年(1174)初鑄の「淳熙元宝」である。24種類のうち南宋のものは「正隆元宝」「淳熙元宝」の2種類3枚のみで、他はすべて北宋のものである。このような点からSK 013の遺構の年代をほぼ平安末ないし鎌倉初期に考えて大過ないであろう。

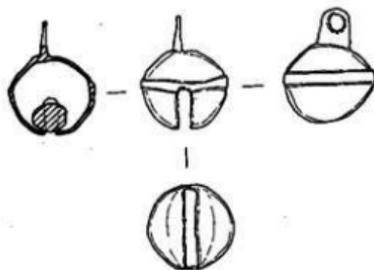
第23図 銅鈴実測図

Nトレンチの床土から出土したもので直径2.4cm、通高2.9cmの鑄造によるものである。球体のほぼ中央に幅2.5cmの凸帯がめぐる。鈕はコハゼ形のもので球体と同時に鑄造されている。丸は直径7mmの円形の銅製である。

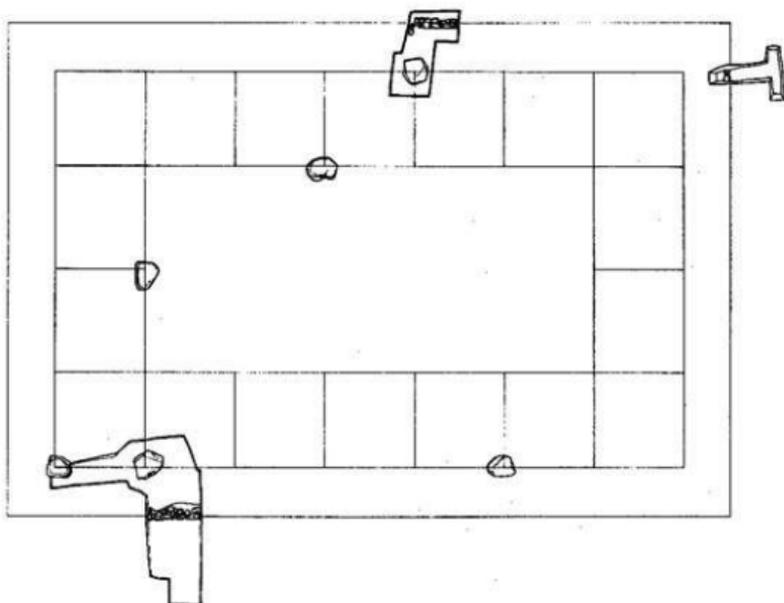
第24図 講堂復原図

まず伽藍配置については昭和31年に行われた測量調査によって四天王寺式伽藍配置が想定された。現庫裡下の礎石が現存する遺構は調査の結果、桁行77尺、奥行28尺の7間×4間の建物であることが明らかとなった。この建物は背後の地形からみて講堂と考えてまず誤りないものとする。次に金堂、塔については残念ながらその遺構を明らかにすることができなかった。しかしながら、金堂跡推定地において検出した玉石列は移動しているとはいえ、その北側に広がる瓦敷き遺構との関係から、この玉石列付近が建物の北端をなしているものとして大過ないものとする。また塔跡についてはその位置を確定することはきわめて根拠薄弱であるが、S D 010、S D 011の存在は無視できないであろう。このように考えた時、椿市廃寺の伽藍配置については当初の想定どおり、四天王寺式が最も妥当と考えられるが、建物相互間の距離について若干検討を要する点がある。すなわち、通常四天王寺式の伽藍配置の場合、塔と金堂および金堂と講堂との間の距離は1:1.5となるのが普通である。椿市廃寺の場合、不確定要素が多いが上記のとおり考えた場合、その距離関係はほぼ等距離となり疑問が残る。今後の検討課題である。金堂、塔跡については広範囲にわたる調査を行う必要があろう。次に寺域については、これも測量調査の結果1町半四方と推定されている。しかしながら発掘調査の結果は寺域を画するとみられるような遺構は何ら検出できず、これを明らかにすることはできなかった。昭和48年から3ヶ年にわたって発掘調査が行われた築上郡新吉富村所在の垂水廃寺の場合は検出遺構から方2町とされている。椿市廃寺の場合は講堂の位置や周囲の地形からみて、1町ないし2町四方が妥当のように思われる。
