# 椿市廃寺Ⅱ

行橋市文化財調査報告書

第24集

行橋市教育委員会

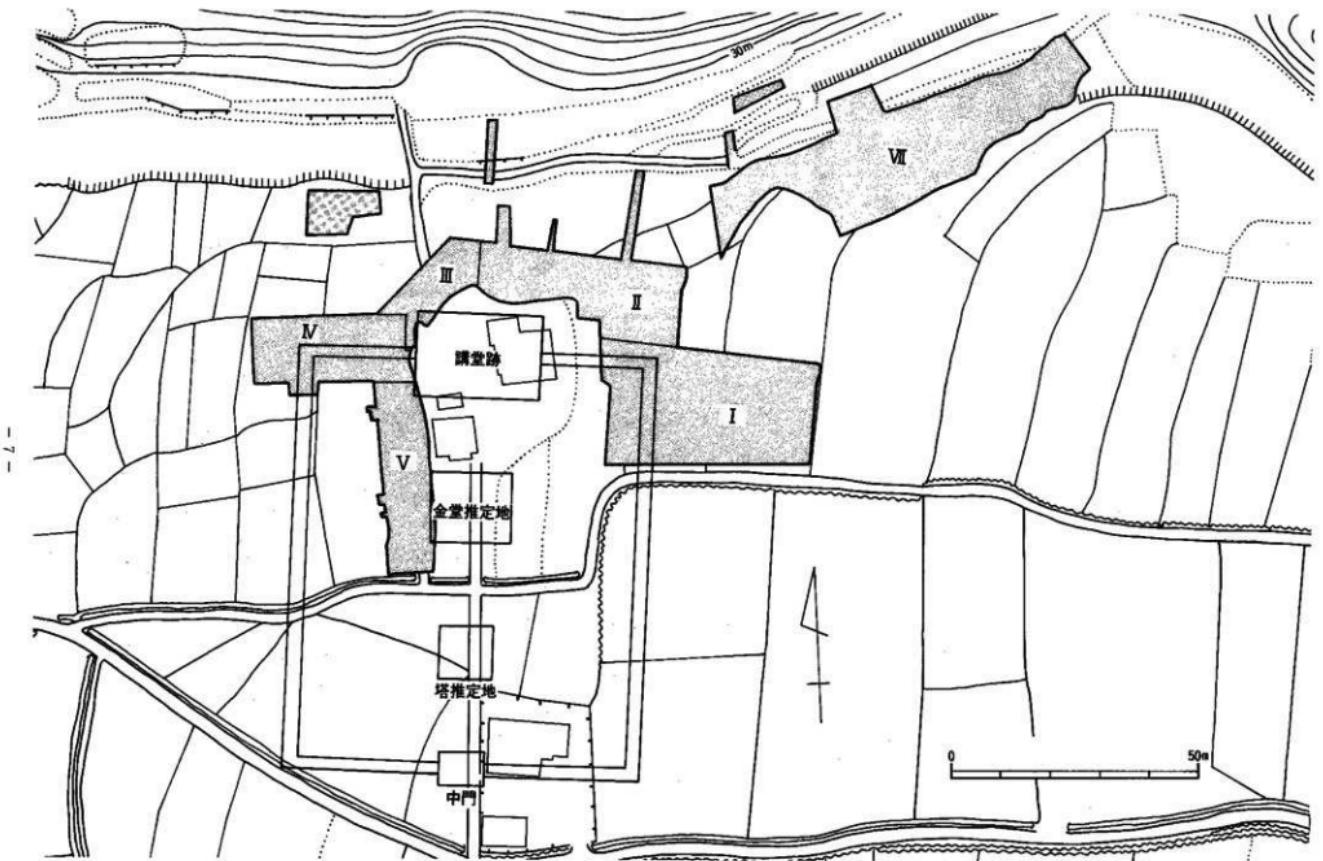
第2図 調査区位置図 (1 / 1,000)

報告書ではこれらの地区をⅠ区（講堂跡東側）、Ⅱ・Ⅲ区（講堂跡北側）、Ⅳ区（講堂跡西側）、V区（金堂推定地西側）、VI区（講堂跡の北東丘陵裾部）として表示する。

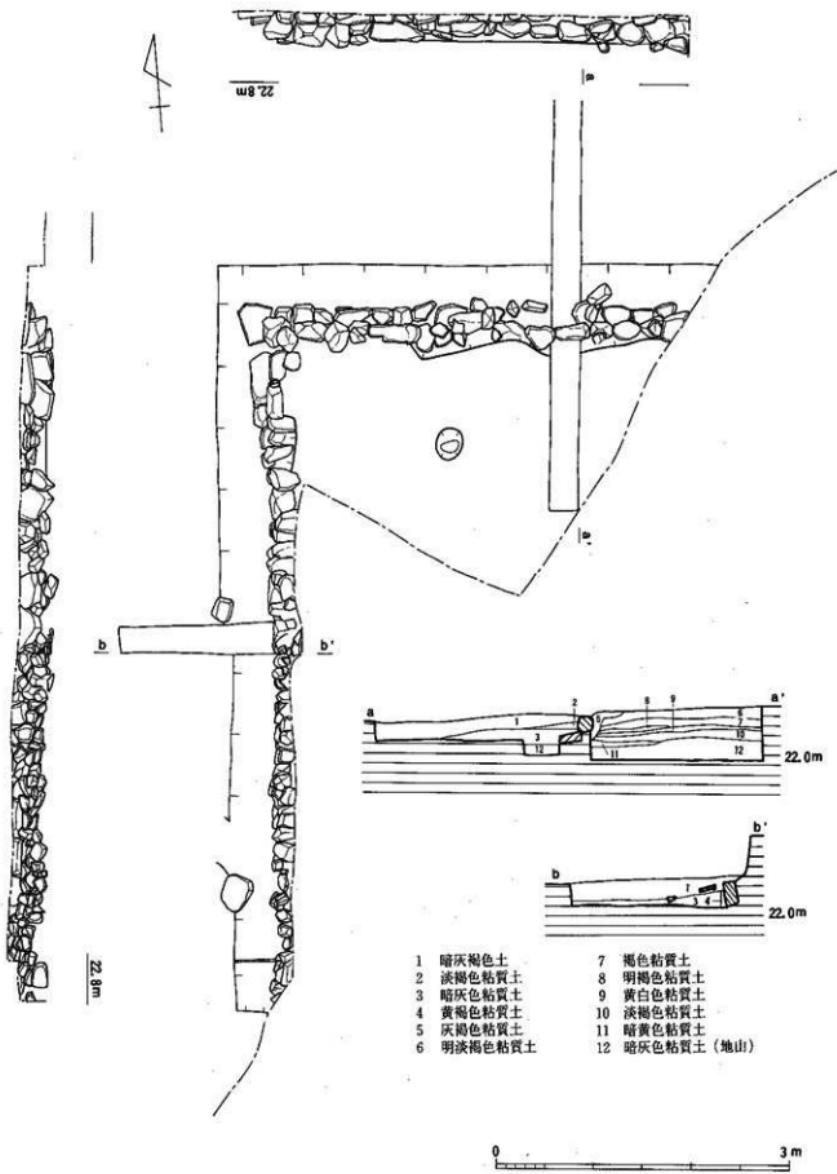
第3図 講堂基壇北西隅部実測図・土層図 (1/50)

その結果、想定されていた位置に、南北7.0m東西4.6mにわたり講堂基壇の石組を検出し、報告されていた講堂の位置、規模を追認することとなった。しかし、この部分に置かれたはずの北西コーナーの礎石は抜き取り跡も含めて確認できなかった。この部分の遺構確認面は、前回調査された他の6個の礎石の上面のレベルと比較すると40cmほど低いことから、礎石部分は削平されたものと理解される。

基壇の石材は花崗岩や片岩を主体とし、玉石積みである。基本的には人頭大の石を二列に敷きならべそのほぼ中央に玉石を積み上げており、前回のトレンチ調査で観察されたとおりであるが、南北の基壇石列の南側は、他の部分と比較して著しく小さい石材で構成されている。これよりこの部分については積み直しが行われている可能性が高い。基壇は残りの良い部分で45cmほどの高さを測る。ただし、礎石が削平されていることを考慮すると当初の基壇はこれよりもやや高かったことが考えられる。

基壇の北側に設けたトレンチでは、基壇石組の内側に一層の厚さ5cmから15cmほどの版築層が6層認められた。掘り込み地業は認められなかった。

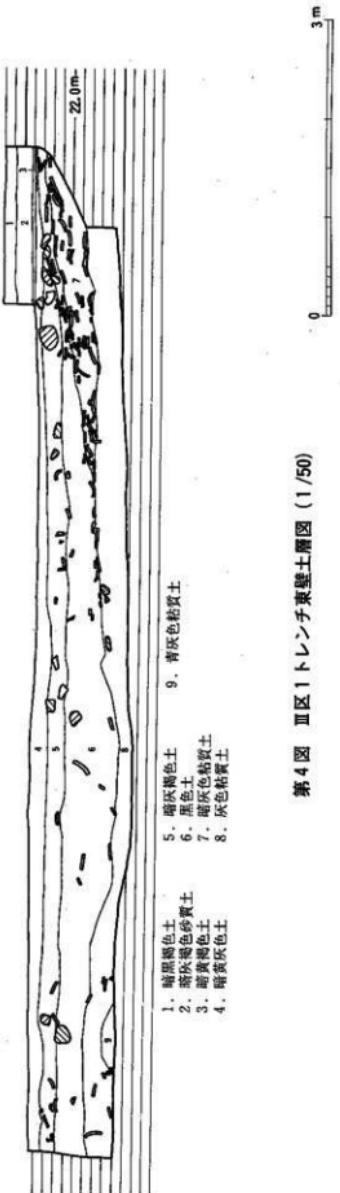
第4図 Ⅲ区1トレンチ東壁土層図 (1/50)

寺院が建っていた当時、講堂の北側には西から東への流水、あるいは漏水状況があったと考えられる。第8層の灰色粘質土がその当時の土層と想定される。この層から瓦や土器が若干出土している。この上層の第7層が寺院崩壊時の状況を示す土層と思われ、瓦の集中した堆積がみられた。塑像螺髪もこの層から出土している。

第6層にはその後再び湿地になった状況が認められた。この層の中ほどには、瓦や多量の木材が広範囲に堆積していた（第6図）。これらの中には加工痕を有し、寺院の建築部材と考えられるものも含まれていた。しかし、これがそのまま、講堂倒壊時の状況を示すものではなく、自然木などが混在することから、おそらく倒壊後の二次的堆積と考えられる。

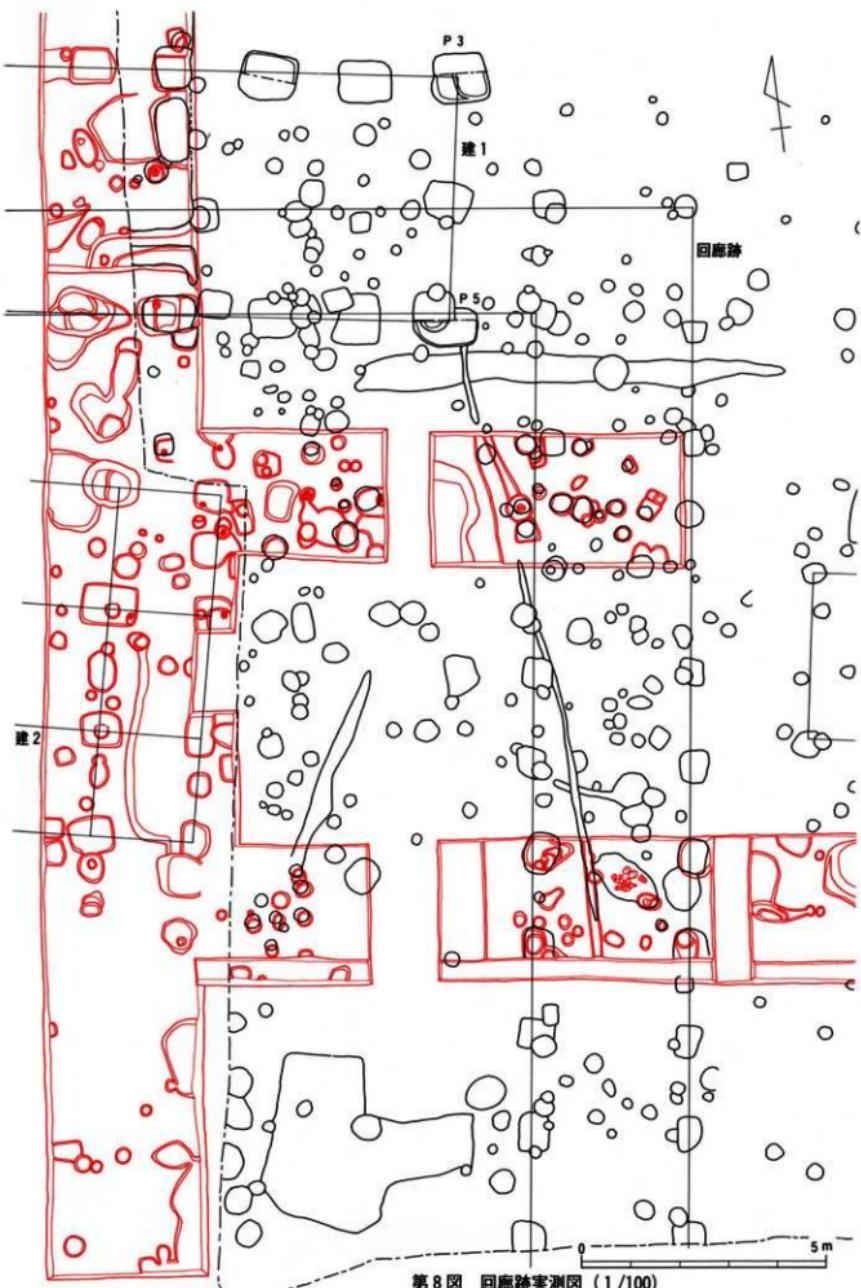
第8図 回廊跡実測図 (1 / 100)

講堂跡の東側(I区)で南北に二列に並ぶ掘立柱の掘形を検出した。この掘形列は中ほどにおよそ2間分(15尺)の空白部をはさみ、北側に2間分(16尺)南側に6間分(39尺)が検出された。柱間は、空白部の南側は梁行10.5尺、桁行6.5尺とほぼ一定しているが、北側は梁行が9.5尺から10.5尺前後、桁行が7.5尺から8.5尺前後と若干不揃いである。南側の柱掘形は一辺60cm前後で平面方形である。北側では円形のものも混じり、大きさもやや不揃いである。

講堂への接続は、梁行7.5尺ほどで、講堂妻部の中央の柱に回廊の中心が取り付くことを想定している。しかし、これらの掘形は盛土保存されることから完掘しておらず、とくに北面回廊推定部分では1号掘立柱建物跡と重複し不明確な部分が多い。また講堂への取付部分自体が未発掘であることから、この点の検証は将来の調査を待たねばならない。

今回の調査では講堂の西側において、東面回廊に対応する遺構は確認されておらず、現時点でこれららの掘立柱掘形群を回廊跡と決定づける要素は必ずしも多くはない。しかし東面回廊部分の柱掘形は講堂の主軸とほぼ平行に並び、位置的にも回廊とならえて大きく矛盾しないことから、今回の報告では回廊跡という位置付けをした。

建物の南北軸の方位は、N-9°-Eで寺院の推定主軸より4°ほど東に振れるが、回廊の南北主軸とはほぼ一致する。また建物の南半分は北面回廊の推定線と重複する。

梁行は2間(4.8m)で柱間2.4m(8尺)桁

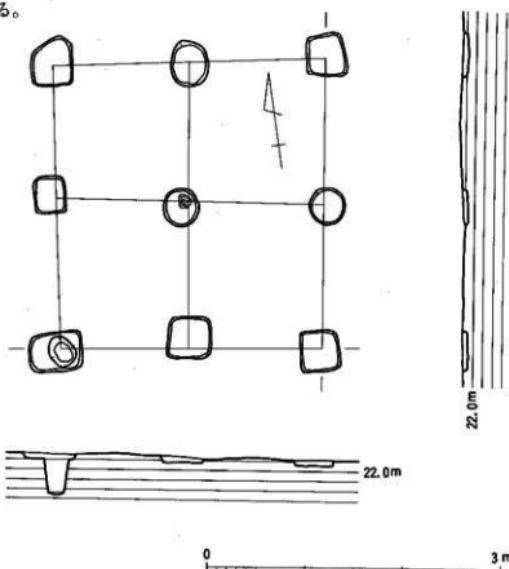
第10図 4号堀立柱建物跡実測図 (1/50)

講堂西側のIV区の5トレンチで検出した。2×2間の総柱建物である。柱掘形は円形のものと方形のものがある。主軸方向はN-6°-Eである。柱間寸法は、東西方向が2.7m(9尺)南北方向が3.0m(10尺)を測る。

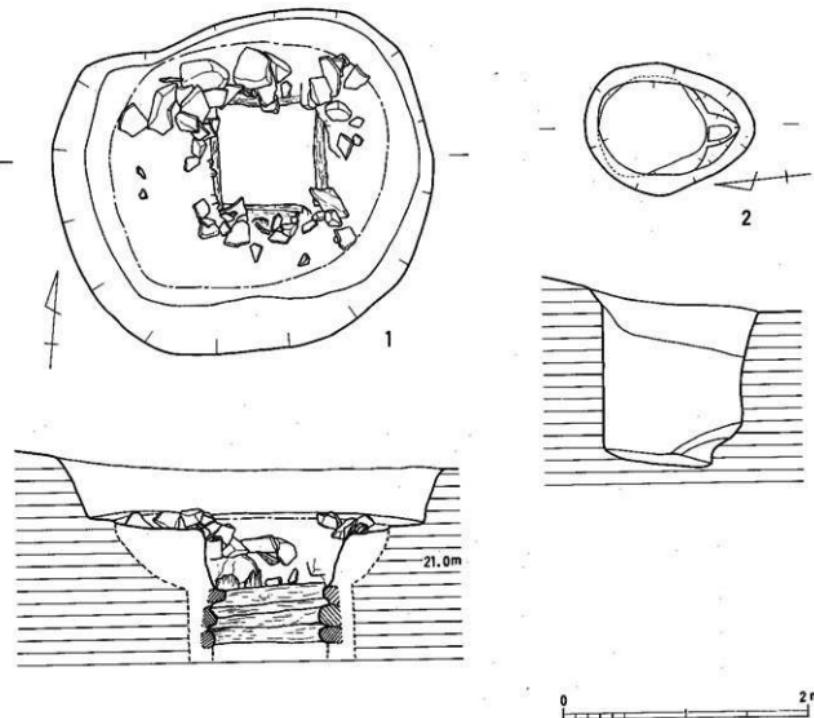
第15図 1・2号井戸実測図（1/40）

調査区中央よりやや東側で検出した素掘りの井戸である。上面は長径1.4m、短径1.0mの椭円形を呈する。下位になるほど狭くなり底面は径約80cmの不整円形となる。深さ1.3mを測る。遺物は出土しなかった。

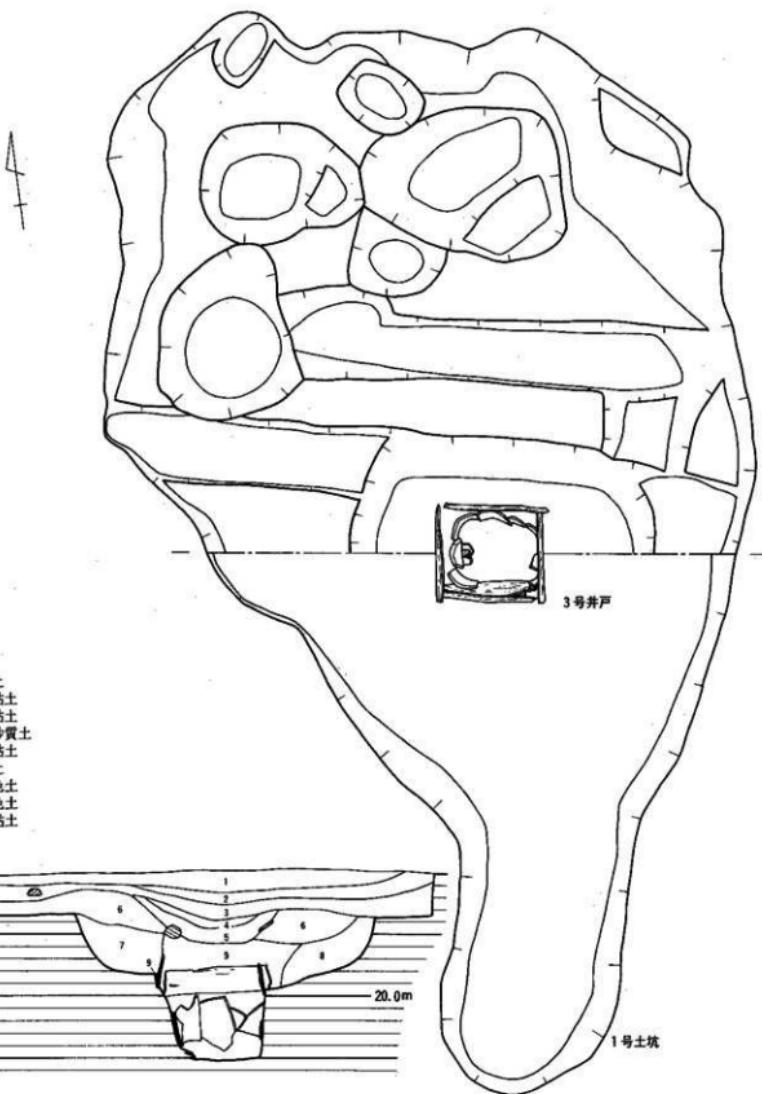
第16図 3号井戸・1号土坑実測図 (1/50)

上部は厚さ2cm前後、幅20cmの板材を方形に組んで井桁とし、1辺は80cmを測る。高さは板材2段分の40cmであったが調査時に崩壊し板材1段分のみ図示している。

井戸内部からは土師器（第38図、図版21）・須恵器（第39図、図版22）・瓦類・繭羽口（第51図、図版20）とともに高熱を受けて赤変した人頭大の礫が廃棄されたような状態で出土した。

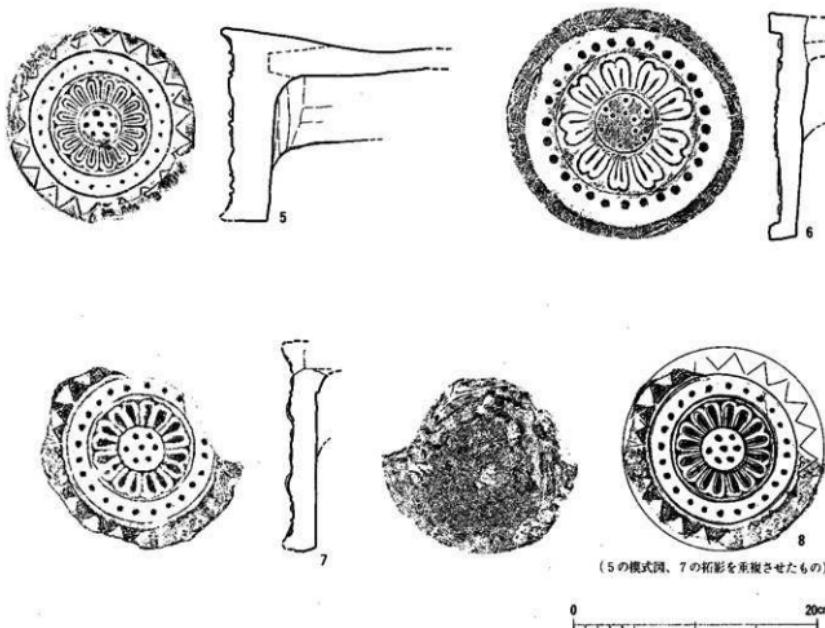
第21図 出土軒丸瓦Ⅲ・Ⅳ・Ⅴ類拓影・実測図 (1/4)

3点出土している。中房は小さく1+6の蓮子を配する。弁区は界線に区切られ、八つの複弁を有す。外区内縁には25の珠文、外縁には線鋸歯文をめぐらす。丸瓦の取り付け位置はほぼ外区内縁付近で、差し込みのための溝をついている。瓦当裏面と側面、丸瓦凸面は丁寧なケズリが施されている。瓦当面の径は15.8～16.7cm、厚さは3.5cm前後である。3点のうち2点は、蓮弁の外側に范傷を有している。なお、平城宮6284Fと同范であることは從来から指摘されていたが、再度山崎

前回報告書で複弁八弁蓮華文軒丸瓦と分類されているものである。今回の調査では、瓦当面が欠損していない状態で出土し、複弁九弁軒丸瓦であることが分かった。2点出土している。中房は大きく圓線によって囲まれ、1+6+6の小さな蓮子を配置している。九つの蓮弁は線で表現され各

弁の大きさ、形は不揃いである。外区との間は、浅く細い圓線で区切られ、外区内縁の珠文は28、外縁は素文の直立線である。瓦当面の径は18.5cm、厚さ2.3cmを測る。丸瓦取り付け位置はⅢ類と同様に高い。

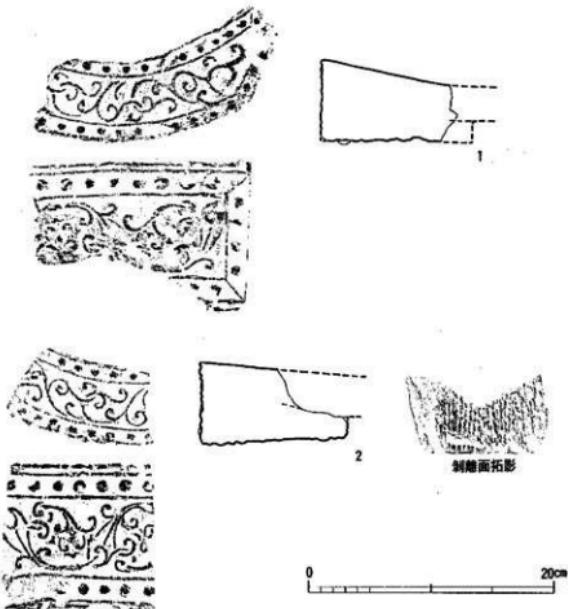
第26図 出土軒平瓦 II類拓影・実測図 (1/4)

6点出土した。そのうち2点はⅣ区5号掘立柱建物跡の柱穴から出土し、再利用されていた。

瓦当面内区の文様は、右から左に流れる唐草文である。上下の外区に珠文を配置し、両脇区は2区画に分けてやはり珠文が配置されている。下顎面は左から右に流れる唐草文で瓦当面の文様に比べると装飾が華麗で手が込んでいる。外区は上下左右に区切られ、瓦当面よりも高く盛り上がった珠文をめぐらしている。平瓦の凸面から先端にかけて粘土を貼り足して瓦当部を形成。平瓦部はいずれも残っていなかったが、剥離した面に縄目が写しとされていた。この軒平瓦の平瓦凸面には縄目の叩き目が施されていたと考えて間違いない。凹面及び側面は丁寧なナデ調整。瓦当面の幅6.4~6.7cm、下顎面の幅は11.5~12.3cmを測り、暗灰色又は淡灰褐色を呈す。1はⅦ区5号掘立柱建物跡P8より出土し瓦当の右側にある。2はⅡ区瓦堆積層より出土し、瓦当のほぼ中央部である。

一部の柱穴では平瓦、丸瓦の破片と河原石が柱の礎盤や根固めに使用された状態で残っていた。とくにP6、8からは新羅系軒平瓦（軒平瓦II類）が出土した（第26図-1、図版17）。平瓦は叩き目が確認できるものはすべて縄目であった。他に須恵器と土師器の小片が出土している。

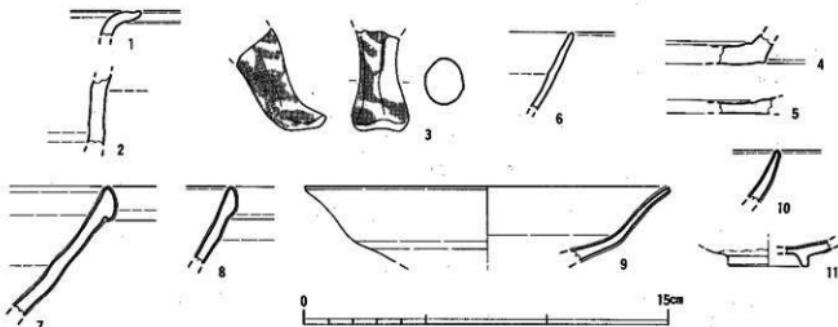
第45図 出土陶磁器実測図（1/2）

4点出土した。いずれも土師質であり、細片である。1~3は、釉や胎土の色調などが似ていることから、同一個体とも考えられる。また、それぞれの一部分が元の鉛釉の色（暗灰褐色）に還っていることから二次的な熱を受けたと思われ、小形の鏡あるいは火舎の一部であるとみられる<sup>(註)</sup>。1は口縁部破片である。内面には濃緑色の釉がかけられるが一部暗灰褐色に変色し、外面には淡黄色と濃緑色の釉がかけられる。胎土は灰白色を呈する。II区2トレンチの暗灰褐色粘質土より出土。なお、1は二彩の可能性も考えられる。2は胴部破片である。内面には濃緑色の釉がかけられ、外面にも濃緑色の釉がかけられるが暗灰褐色に変色している。胎土は灰白色を呈する。II区1トレンチより出土。3は脚部である。暗灰褐色の還元釉の上に濃緑色と黄色味を帯びた白色の釉がかかった恰好となっている。側面には刷毛目による調整痕が残り、脚の裏側にも釉が施される。胎土は灰白色を呈する。II区2トレンチの暗灰褐色粘質土より出土。4は底部破片である。内面の体部との境に1条の沈線が廻り、底部側にはヘラミガキがなされる。釉は濃緑色と白味を帯びた薄緑色で、両面に施される。胎土は灰白色を呈する。I区西側より出土。

2点出土した。いずれも土師質であり、細片である。5は底部破片である。内外面ともに回転ナデ調整が行われる。釉は淡緑色で、底面にも施される。胎土は淡橙色および灰褐色を呈する。Ⅶ区P49より出土。6は壇もしくは壺の口縁部である。器厚は3mmと非常に薄い。釉は黄緑色であり、外面の釉は剥落している。胎土は淡橙色を呈する。Ⅲ区1号土坑より出土。

3点出土したうち2点を図示した。7は碗の口縁部である。玉縁の幅は1.4cmを測る。黄色味を帯びた灰色の釉が、胴部中ほどまでかけられる。胎土は灰色を呈する。Ⅲ区講堂跡基壇北側より出

土。8は碗の口縁部である。玉縁の幅は1.3cmを測る。灰色の釉がかけられる。胎土は乳白色を呈する。II区3トレンチの暗灰色粘質土より出土。7・8は、横田・森田(1978)の分類によればIV類となろう。

3点出土したうち、1点を図示。9は越州窯系青磁皿である。底部を欠き、復元口径は15.0cmを測る。淡茶褐色の釉がかけられるが釉薬は薄く、口禿がみられる。胎土は灰褐色を呈する。横田・森田(1978)の分類によればI類となり、11世紀前半(北宋代)の年代が与えられよう。VII区1号土坑より出土。

II区1、2トレンチの暗灰褐色粘質土からは、鏡或いは火舎の一部と考えられる白釉綠彩片(第45図-1~3、巻頭図版5)が出土している。

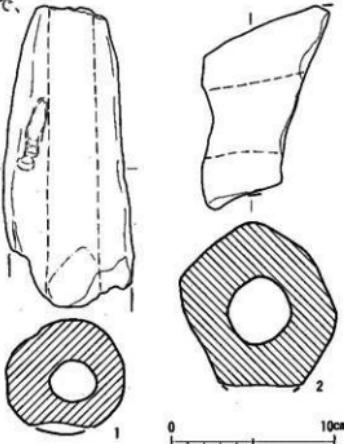
第51図 出土繩羽口実測図 (1/3)

1は先端部で孔径2.6cmを測る。外面はナデ調整  
されている。胎土は砂粒を多く含み茶褐色を呈する。  
VII区3号井戸より出土。2は孔径4.0cm、胎土は粗  
く砂粒を多く含む。器面は火を受けたためか凹凸が  
ある。外面は黒灰色、内面は赤褐色。溶解炉に付属  
するものではないかと考える。図示したもののはか  
にも同一個体と思われる破片があるが損壊が激しく  
接合し得なかった。VII区P114出土。 (村上)

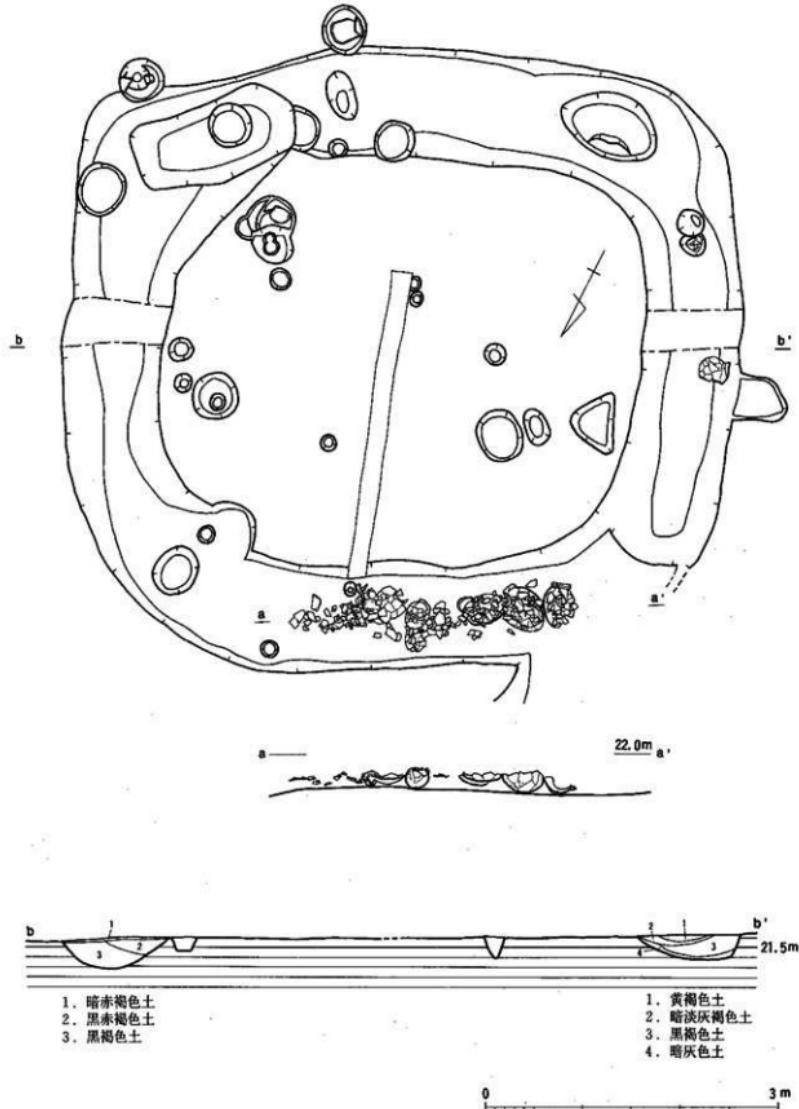
第52図 方形周溝実測図 (1/50)

以上の6点のうち1～5は、北側の周溝内から一括して出土した。2点はやや浮き、3点は床面直上であった。土器は弥生時代後期終末から古墳時代初頭の所産と考えられる。  
(中原)

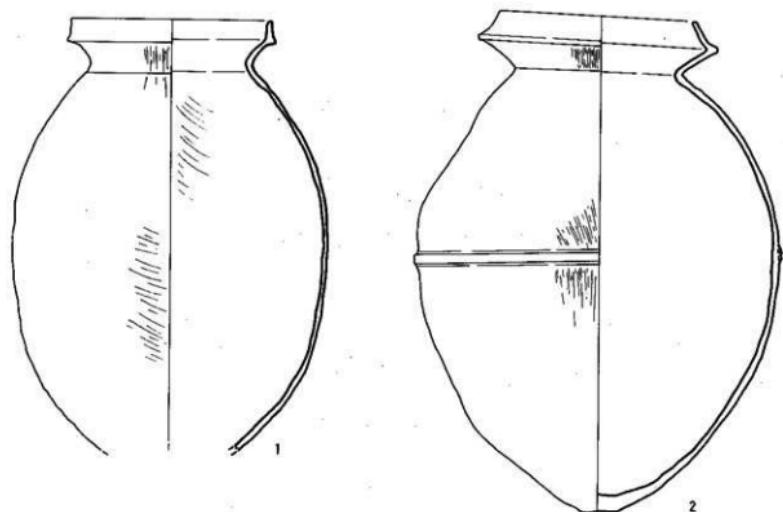
第53図 方形周溝出土土器実測図① (1 / 5)

複合口縁壺（1～3） 1は口径20.6cm、現存器高44.3cmを測り、底部は欠損する。口縁部は直立外湾気味で、最大径は胴部のはば中位で32.4cm。外面に刷毛目を有す。外面は淡茶褐色、内面は淡茶灰色。2は完形に復元でき、口径20.2cm、器高50.6cmを測る。口縁部はやや内傾外湾気味。最大径は胴部のはば中位で37.8cm。頸部はよくしまり、胴部との境が明瞭。胴部には断面台形の突帯が1条貼り付けられる。底部は小さく、平底に近いレンズ状を呈する。外面に細かい刷毛目が見られる。色調は茶灰色で、外面の一部は暗灰色。3は口径25.4cm、現存器高57.0cmを測り、底部は欠損する。口縁部は直立外反する。頸部下と胴部最大径のやや下に、1条ずつ突帯を廻らす。最大径は胴部のはば中位に位置し、41.1cmを測る。体部内外面に刷毛目を有す。淡黄褐色。

壺（4～6） 4は口径15.3cm、器高29.3cmを測り、底部は丸底に近いレンズ状を呈する。最大径は胴部中位にあり、22.8cmを測る。口縁端部はやや平坦をなし、くびれ部は「く」の字に屈曲する。器壁は底部で2.0cm、胴部で1.0cm、口縁部で0.6cm前後を測り、概して厚い。外面には細かい刷毛目が見られる。色調は暗茶褐色。5は口径12.3cm、復元器高34.0cmを測り、丸底である。口縁部はやや外反し、端部は丸くおさめられる。頸部には1条の沈線がある。最大径は27.1cmで、胴部中央やや上部。全体的に細かい刷毛目調整を施す。色調は淡茶褐色で、一部暗灰色。6は、口径12.0cm、器高13.4cmを測る。最大径は胴部のやや上部で12.0cm。外面上部に刷毛目を有し、内面はナデ調整。色調は淡黄褐色で一部黒灰色。
