# 海軍築城航空基地 稲童掩体

(稲童 1 号掩体壕)

行橋市文化財調査報告書 第 69 集

行橋市教育委員会

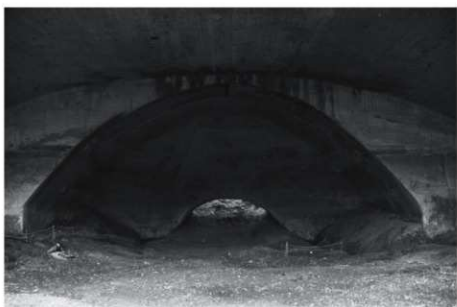
2. 調査前の掩体内(後部を望む)  
後部開口部より土砂が流入していた

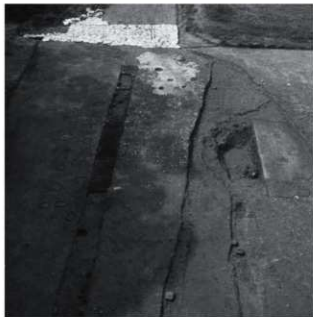
4. 掩体前面の遺構検出状況(北から)  
2条の煉瓦敷、爆弾穴、機銃の被弾痕が見える

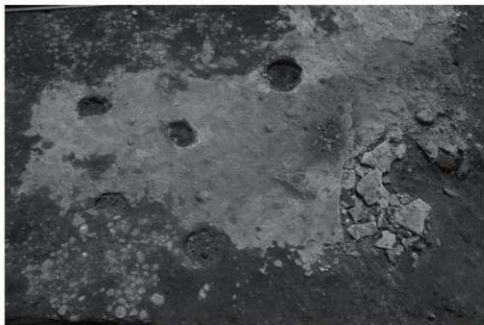
発掘調査で掩体前面で地表に貼られたコンクリートが検出され、そこに30～40cm前後の円形の破孔が認められた。この穴は米軍機の機銃掃射によって生じたものと考えられる。また周辺の地表面からも同じような大きさのピット状遺構が多数検出された。これらは表面検出に留まり、掘り下げて機銃弾などを検出していないことから断定はできないが、周辺の状況から機銃掃射の跡だと推察される。

1. コンクリート敷に残る機銃掃射の被弾痕（西から）
