唐津城跡(11)

—唐津市役所建替えに伴う発掘調査—

唐津市文化財調査報告書
第187集

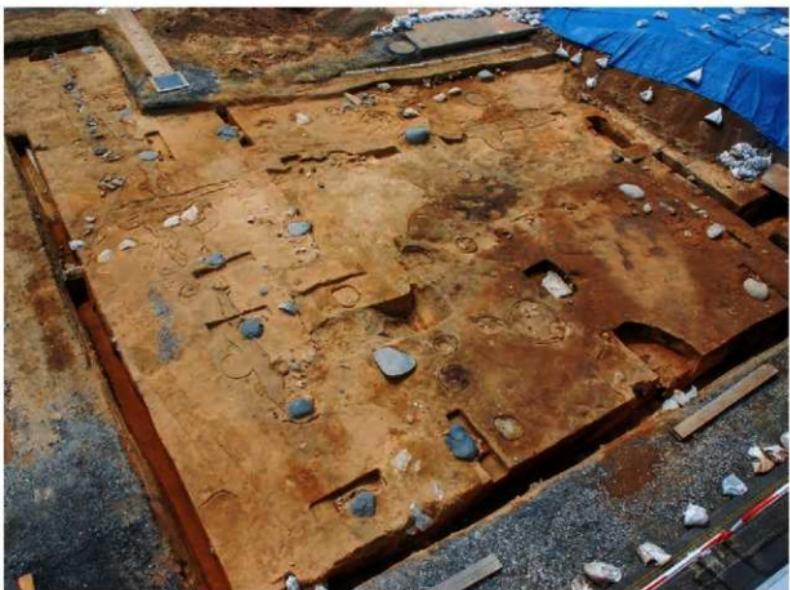
1 2区上層遺構全景（東南から）

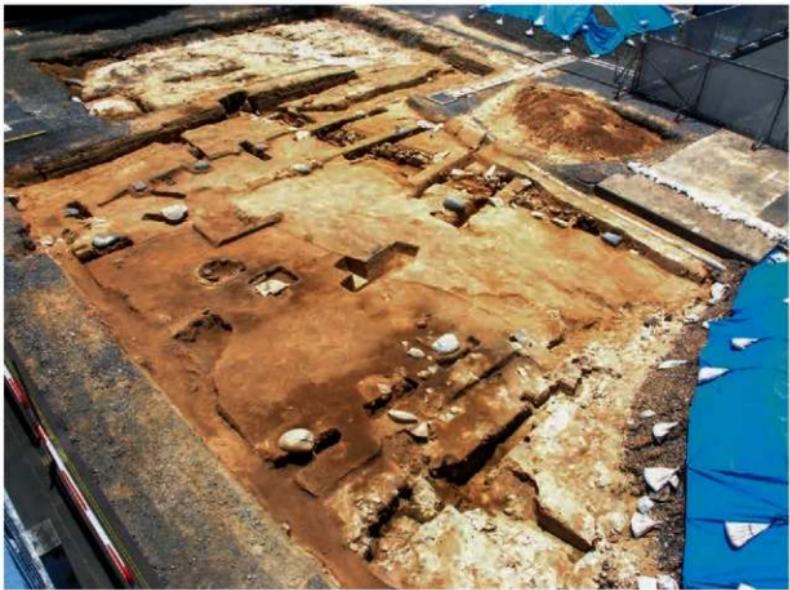
2 2区下層遺構全景（北東から）

2区で見つかったL字状の幅3~4mの連続した硬化面をSX015とした。唐津城下の絵図との比較により屋敷間を通る道路と分かった。硬化面は灰褐色を呈し、径1~3mm程度の小礫を少量含む。厚さは0.5~1.0cmの箇所が多い。硬化面の下層は褐色砂質土であり、カケ乱1南壁では褐色砂質土だけが残存する。2区南壁では数層の硬化面が見つかっており、道路の補修が幾度も行われていることが分かる（註1）。硬化面は調査区西壁上でも見つかっている。SD014の上層にあたっており、SD014の利用停止後の変更が行われていたことが分かる。屋敷に入るためのスロープ状の通路であろうか。SX015の一部を覆う灰白色砂より陶磁器等が出土している。

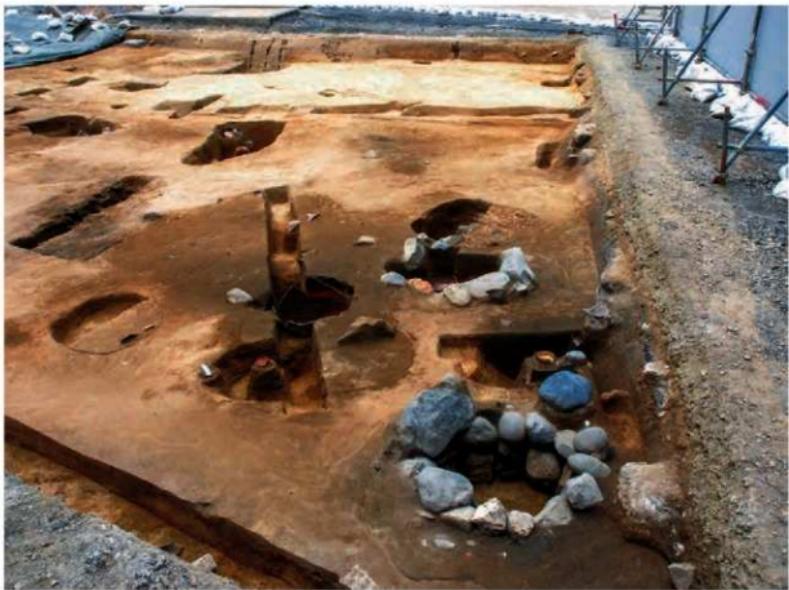
1 1区北東隅近景（東から）

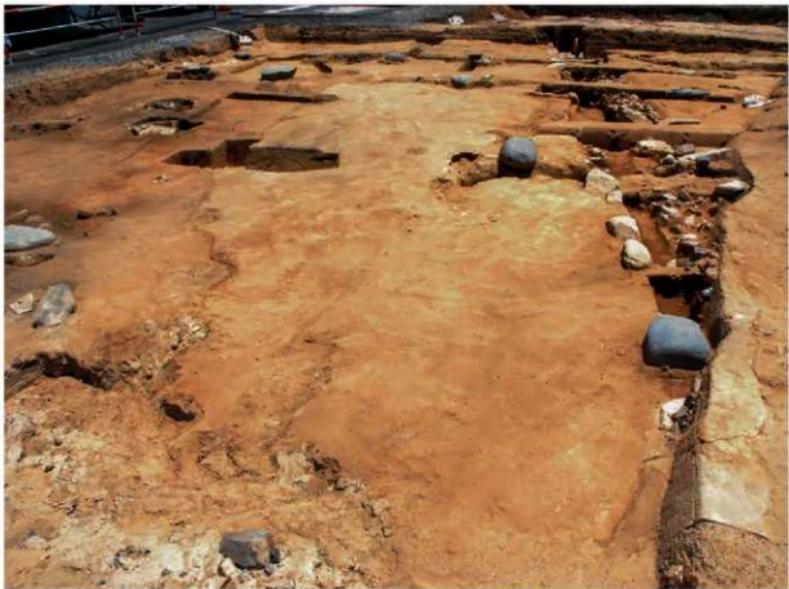
2 2区道路状遺構近景（北から）

の1トレンチを含むことから礎石の存在が予想されたため、慎重に表土剥ぎを行った。その結果礎石列を確認した。石列は抜けが多いものの、2区のほぼ全面に広がっていることが分かった。礎石列は絵図との比較から、旧唐津小学校の礎石の可能性が高いことが分かった。この他2区では、貼床状に硬化した粘土の面が確認されていたため、その確認も行った。貼床状の粘土面は、確認調査では建物の土間と考えていたが、幅が3~4mで帯状に続いており、唐津城下の絵図と調査位置との照合により、この場所が屋敷間を通る道路である可能性が高いことが分かった。硬化面の脇では溝も見つかった。1区で見つかっていた直線的な溝跡も側溝であることが配置により分かった。3区は表土剥ぎの結果、カク乱が激しく、遺構は残存していないことが分かった。

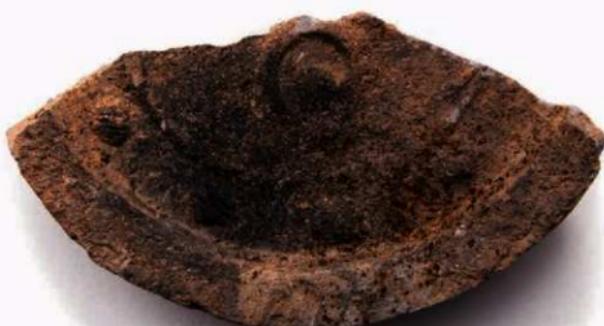
1 蕨手三つ巴文軒丸瓦 (127)

今回出土したものの中で、最も注目すべきものはFig.23-127の蕨手三つ巴文軒丸瓦である。これまでに類例として知られている瓦は、熊本県天草市河内浦城跡と熊本県苓北町富岡城跡から出土したものだけであり、この軒丸瓦は天草で作られたものと考えられている。天草以外では初出土である。天草は唐

津藩初代藩主寺澤氏が治めていた地域であり、これまでのところ、唐津市域の出土遺物では唯一、天草との直接つながりを示す資料である（注3）（天草市立天草キリシタン館、2020）。

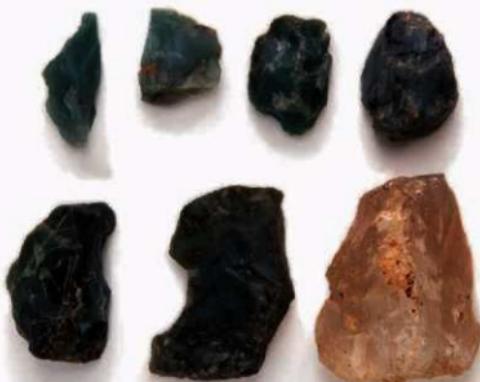
2 火打石集合 (133 ~ 139)

131と132は砥石。131はケズリによる面取りが行われる。133～139は火打石。133～138は徳島県阿南市大田井産のチャート製。青灰色～灰色を呈する。135は使用による剥離がみられる。139は石英製の白色半透明の火打石。使用による剥離が進んだ隅角が多く残存。また一部に鉄錆が付着しており、火打金によるものか？

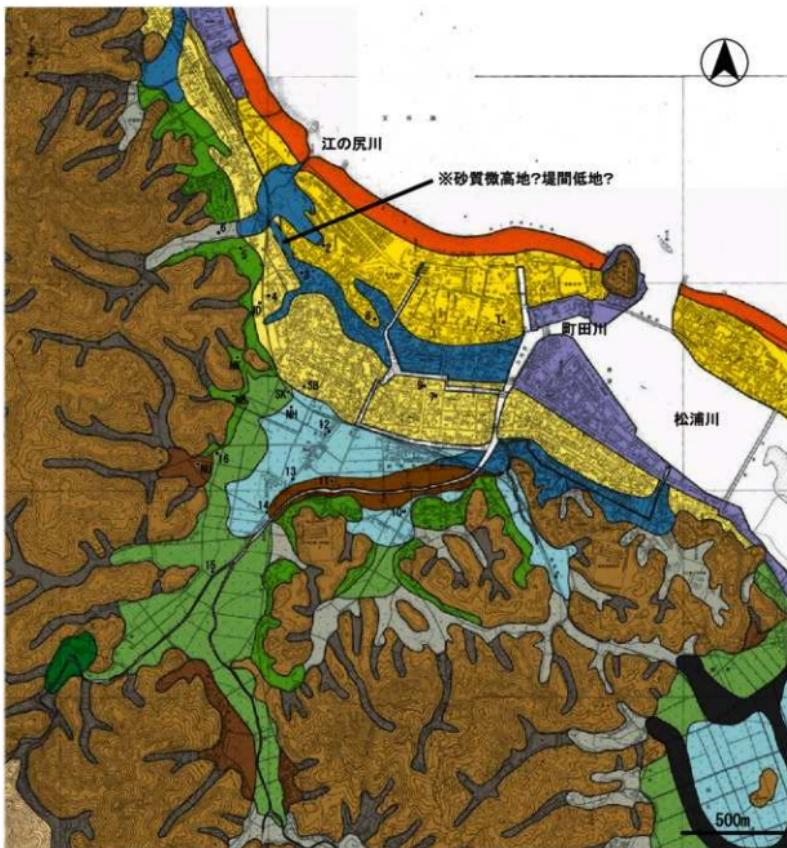
Fig. 3 地形分類図

Fig. 3は航空写真やボーリングデータ等を基に作成された地形分類図である（註1）。地形分類図によると、二ノ門堀は河口を埋め立てて造られたものではなく、松浦川の河口は現位置から動いていないこと、波多川の旧流路も江の尻川方面ではなかったことが復元されている。

地形分類図では、砂質微高地Ⅰ面（古砂丘列）と砂質微高地Ⅱ面（新砂丘列）に挟まれた場所が堤間湿地であったことが想定されている。この堤間湿地は市街地では砂丘列の方向に沿って東西方向に延びており、江の尻川流域付近まで到達している。江の尻川流域にも別の堤間湿地が広がっており、両湿地はつながっていた可能性もある（註2）。

この堤間湿地は、通常は河川のように水は流れていなかったと思われるが、低地であり、松浦川や町田川とつながっているため、増水時は容易に河川から水が流入してきたことが想定できる。堤間湿地が江の尻川とつながっていれば、松浦川方面から大量の水が江の尻川方面に流れることになる。この想定が近世後期に「波多川が江の尻川方面に流れている」という伝承につながるのではないだろうか？

近世初頭の市街地付近の河川改修については、以前想定されていたような河川の大規模な付け替えの痕跡は現状では確認されておらず、それまでの河川の流れを利用して効率的に改修を行ったのではないかだろうか。唐津城の三の丸南側の堀も堤間湿地を利用した位置となっている。また外町を区切る堀は、

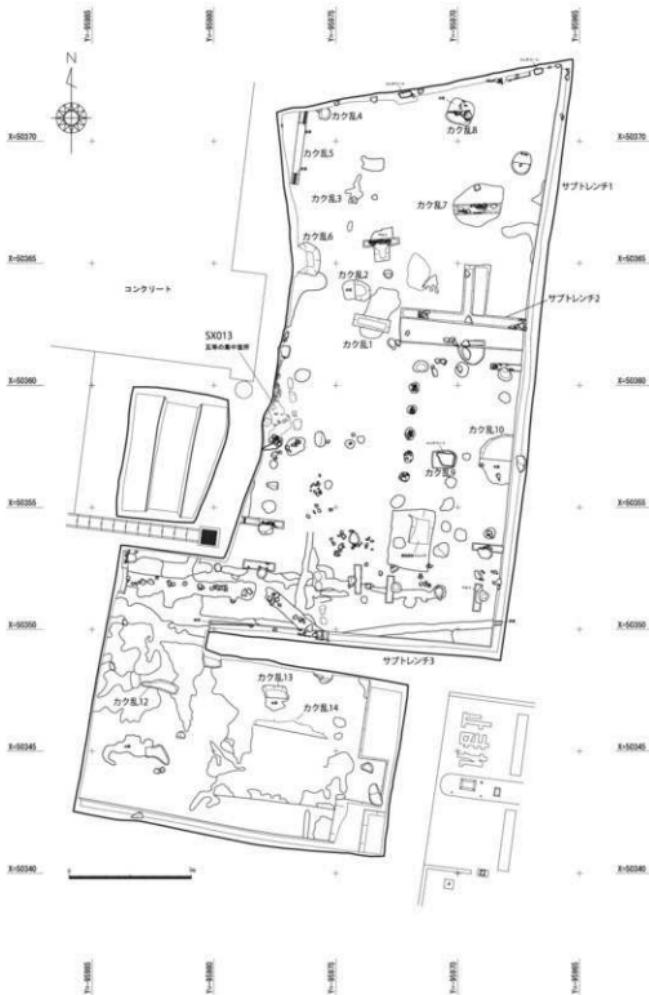
Fig. 5 調査区上層遺構配置図 (1/200)

礎石は遺構検出面よりも上部に突き出ており、礎石の抜けは市役所建設の際の造成によるものと思われる。建物の主軸は西に6度振れる。東西方向の礎石は3列確認した。東西列2-3間は、後述する掛軸との対比により廊下にあたることが分かる。礎石間はおおむね1.8m。南北方向は礎石が抜けているものがほとんどであり、根石が認められるものと浅いくぼ地だけのものがあった。南北列1では一石礎石が残存しており、他の礎石よりも小型であることが分かる。礎石間は0.9m。

調査では2区について上面下面に分けて遺構実測を行つたが、1区の北東隅の土坑群が学校建設以前のものか分からぬため、図上では下層遺構配置図に土坑等に入れ、上層遺構配置図には学校建物礎石とカク乱のみとした。そのため、オルソとは掲載遺構に差がある。

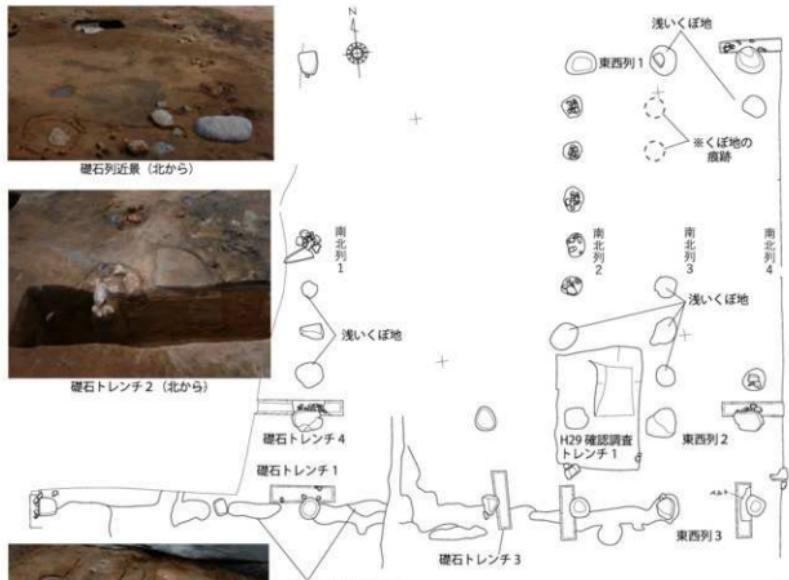
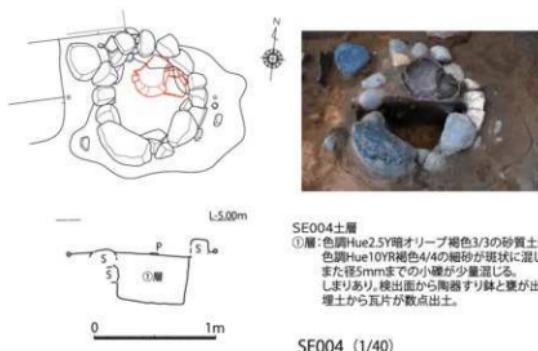
Fig. 7 碓石列、SE004 (1/100, 1/40)

SK003と007は大きさが大よそ同様の土坑。埋土上層から遺物が出土した。SE004・SE005・SK008・SK009・SK010は近接しており、屋敷内の土地利用状況を表しているものと思われる。出土遺物により、最終的な利用の下限は近代であろう。SE004と005はSEとしているが、浅い石組み遺構であり、埋土には水流の痕は見られなかった。SX008は陶器大甕が据えられる。甕は肩部がなく、意図的に打ち欠かれた上で据えられたものか。この他にも上記の遺構に切られた土坑があった。

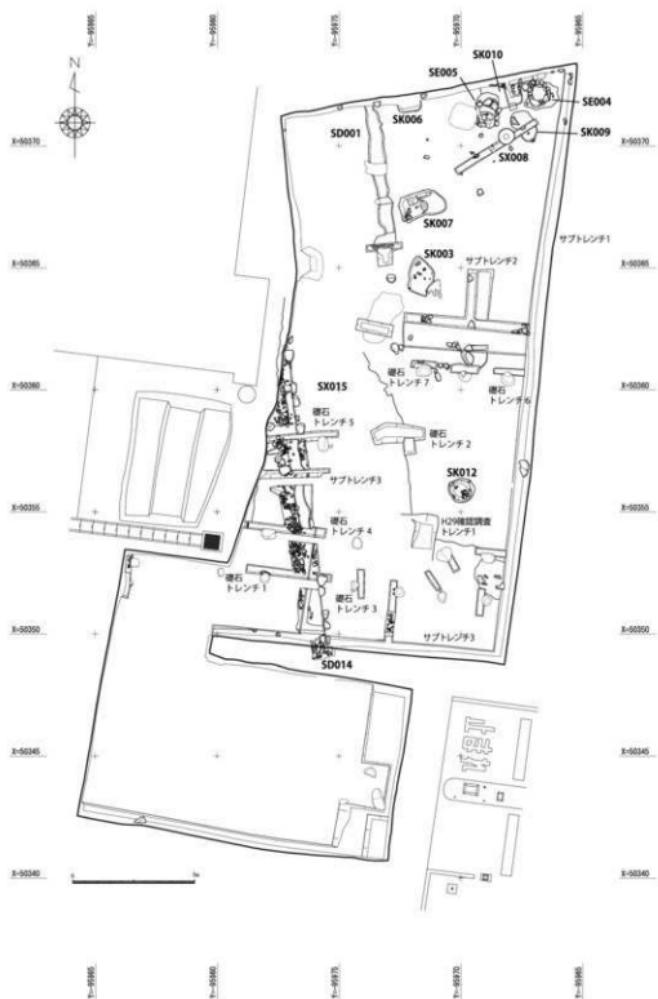
Fig. 8 調査区下層道構配置図 (1/200)

1B区で発見された浅い直線溝。SX015の発見により、道路脇の溝であることが分かった。南端はSK002に切られているが、これ以上南には延びない。埋土は黒褐色砂の単層であり、水流の痕はなく、SD014とは異なる。屋敷と道路との区画溝であろうか。

礎石列検出時に、同レベルで小振りの白味が強い花崗岩の石列が見つかっていた。石列は礎石列とは方向が違っており、別遺構の可能性も考え、礎石と合わせてサブレンチを入れて確認した。その結果、溝の東肩側の石列と分かり、SD014とした。溝の西肩側は栗石が残存しており、数石の石積みがあった可能性が高い。南壁近くは現代の水管等に乱されているため、幅が分からなくなっている。埋土は2層に分かれ、上層が粘質土、下層が赤褐色土や礫を含む砂質土である。

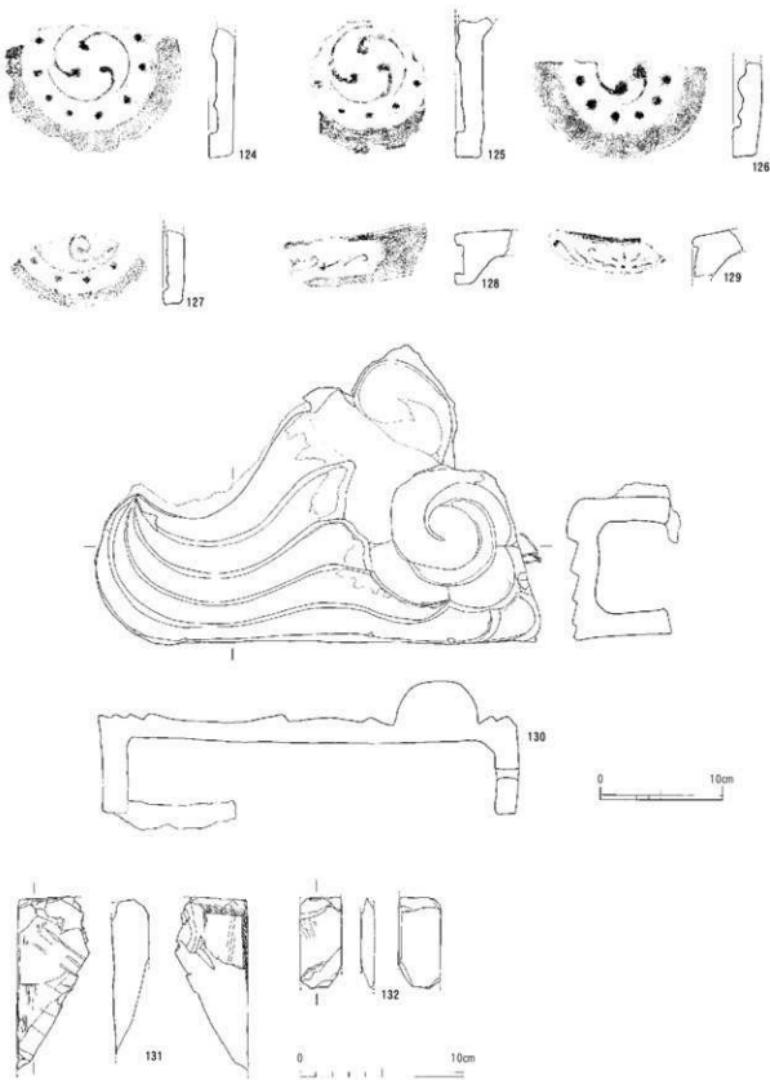
Fig.23 遺物実測図⑬ (1/4、1/3)

122～127は軒丸瓦。今回の調査では、瓦の出土は多くなかった。122と123は瓦当面がほぼ完存する。122は梢円形を呈し巴左巻き珠8。巴文の尾は長い。123は巴右巻き珠8。巴文の尾は短い。器面が磨滅する。124は巴右巻き珠11。巴文の尾は長い。125は巴右巻き珠が11か？巴文の尾は長い。126は巴右巻き珠が11か？巴文の尾は短い。127は小型の軒丸瓦で、外縁が狭い。蕨手三つ巴文軒丸瓦。唐津市内で初めて出土した。類例は天草の富岡城跡と河内浦城跡で知られている。128と129は軒平瓦。129は中心飾り上向き五葉文。130はSK002出土の大型の鬼瓦の一部。一部に漆喰が付着し、針金も残存する。旧唐津小学校のものか？

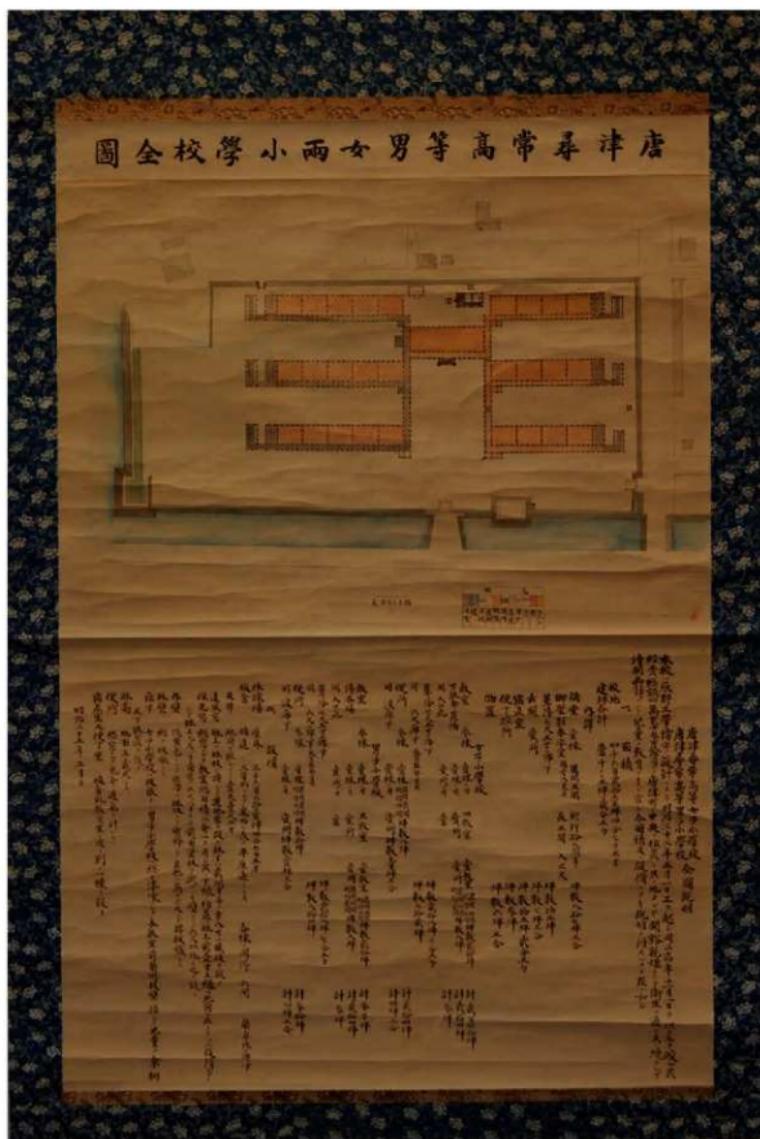
Fig.26 唐津小学校全圖掛軸

後述する掛軸との比較により大よそどの辺りの礎石であるかは把握できるが、絵図の一部がデフォルメされているため、どの教室の場所にあたるのか、位置の特定は難しい。

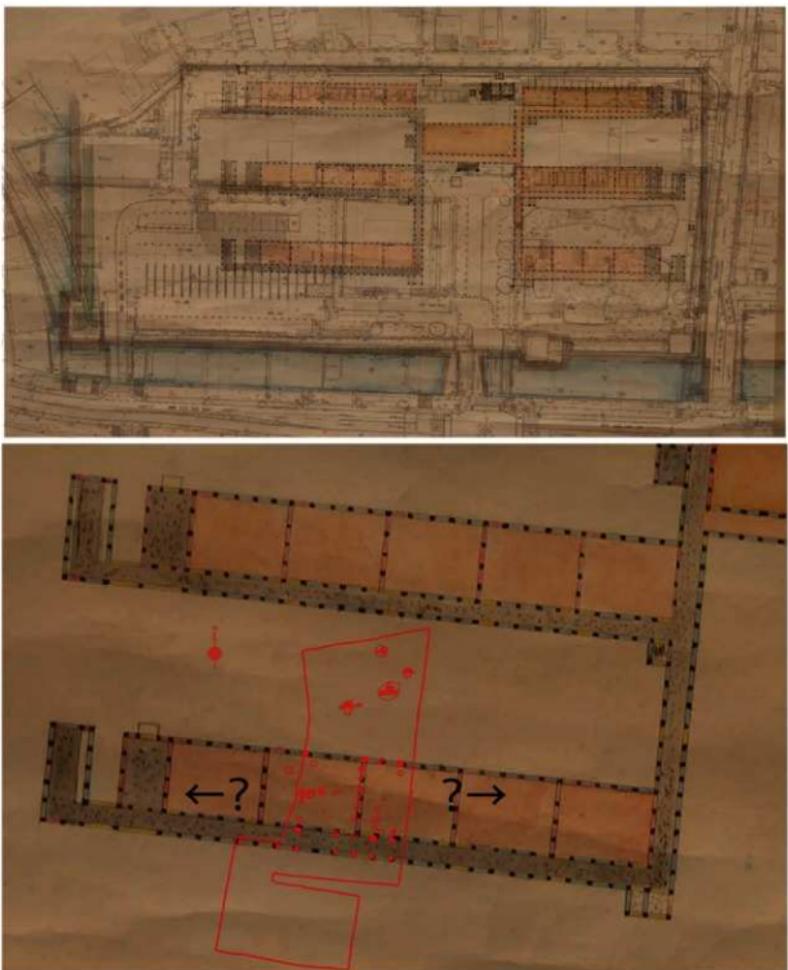
Fig.27 校舎と市役所平面図及び調査区合成図

- 1：今回提示した位置関係は、市役所の測量図と掛軸の略図の敷地の横幅で大よそ合せたものである。合わせ方によっては、一教室分程度ずれる可能性もある。これは掛軸の小学校敷地は略長方形に描かれているのに対して、実際は異なるためである。
- 2：京都大学構内の調査では粘土面が路面となっている例は認められない（伊藤、2020）。伊藤氏の論文によると、京都大学周辺では道路面としては、礫敷き、礫混じりの土や砂質土及び粗砂のものがあるとされる。SX015は大型の礫が混じっておらず、粗砂が少量混じる粘質土である。路面の造作は、道路を通る人やモノの質や量によりおおよそ決まるものと思われ、SX015は中級武家の屋敷地間を通る道路であることから、多くの人や物が行き交う道ではないことが影響している可能性もある。
- 3：この他、平成28～29年度に唐津保健福祉事務所（唐津市大名小路）の建替えに伴う発掘調査において、「丸に三つ引き両」の家紋瓦が出土した。この家紋は唐津藩の重臣クラスでは、報告書段階で原田家が該当することは知ることができたが、天草市教育委員会の中山氏から三宅家も同じ家紋であることをご教授いただいた。三宅家の三宅藤兵衛も寺澤家の重臣であり、天草富岡城代となった人物である。

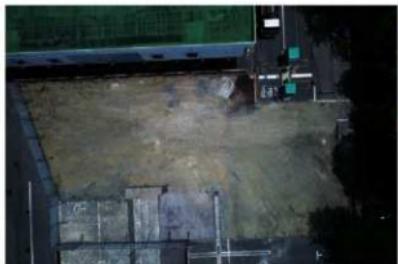
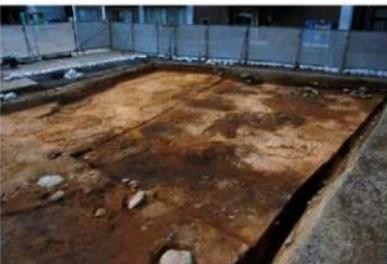
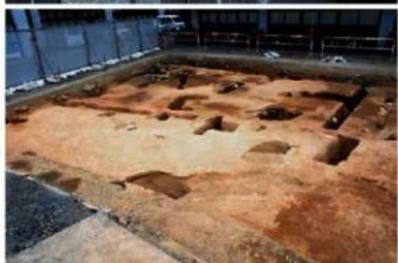
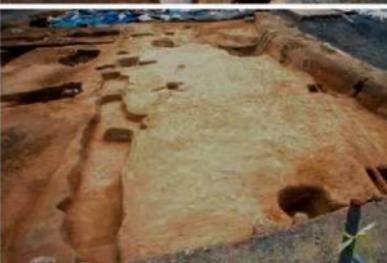
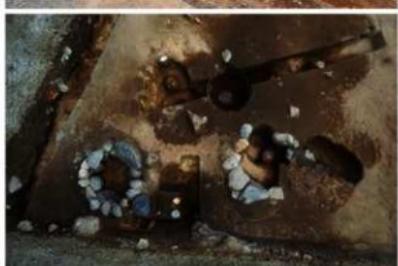
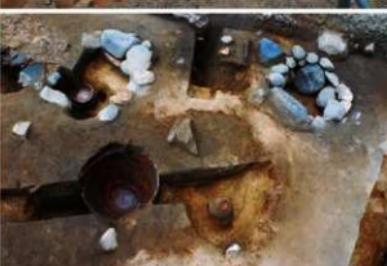
- [1] 調査区全景（調査前）
- [3] 1区全景（西から）
- [5] 1区北東隅近景①(北から)
- [7] SE004 完掘状況（北から）

- [2] 1区遺構検出状況（南東から）
- [4] 1区西半（北から）
- [6] 1区北東隅近景②(南から)
- [8] SE005 遺物出土状況（南から）

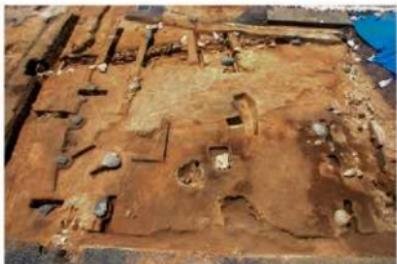
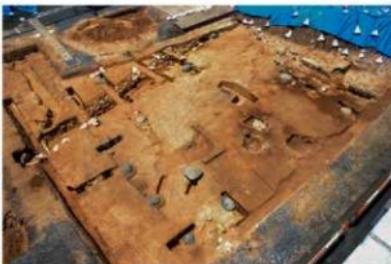
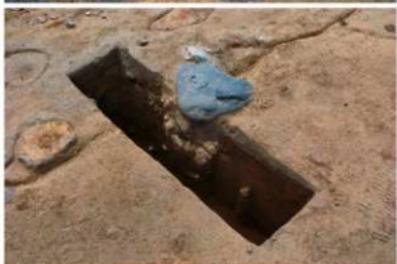
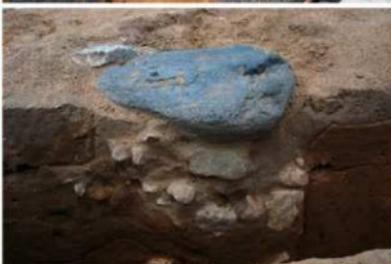
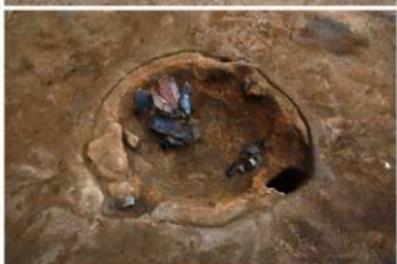
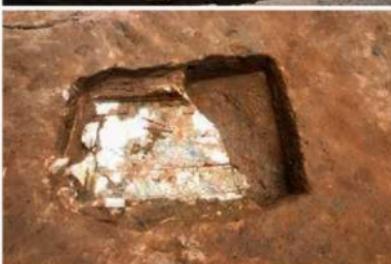
- [1] 2区下層全景①(東から)
- [3] 碓石トレンチ 3①(西から)
- [5] SK012 遺物出土状況 (北から)
- [7] 2区調査区東壁土層 (西から)

- [2] 2区下層全景②(南東から)
- [4] 碓石トレンチ 3②(西から)
- [6] カク乱9検出状況 (北から)
- [8] 2区調査区南壁土層 (北西から)

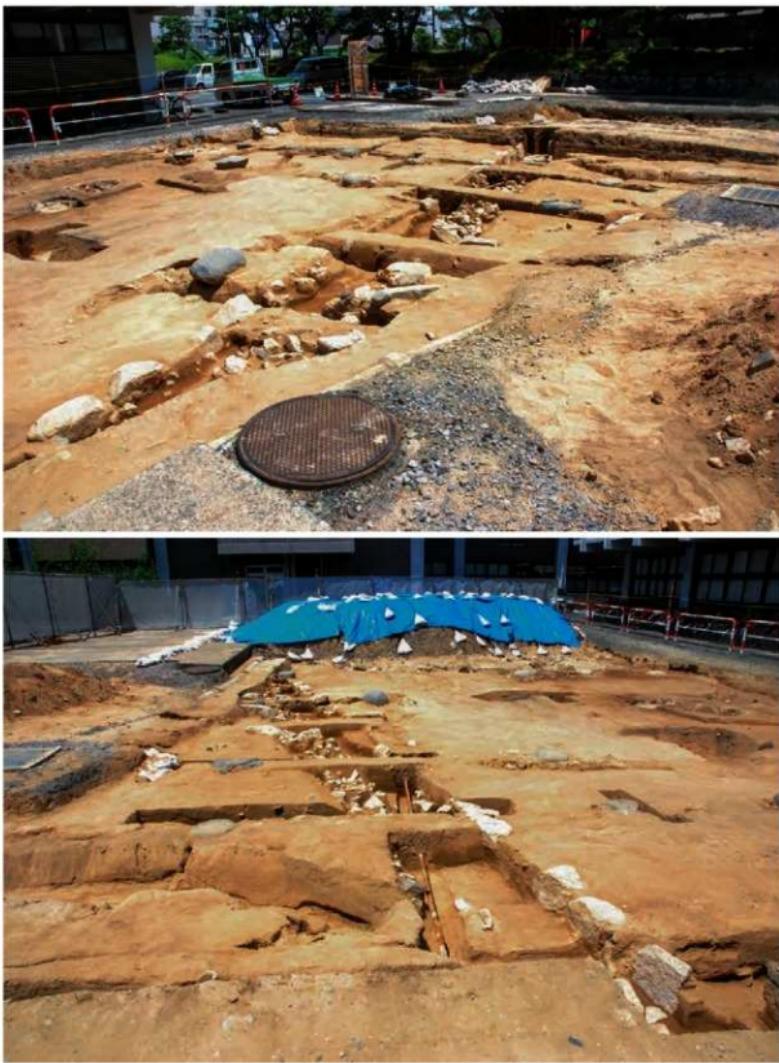
- [1] SD014・SX015 近景①(北から)
[2] SD014・SX015 近景②(南から)

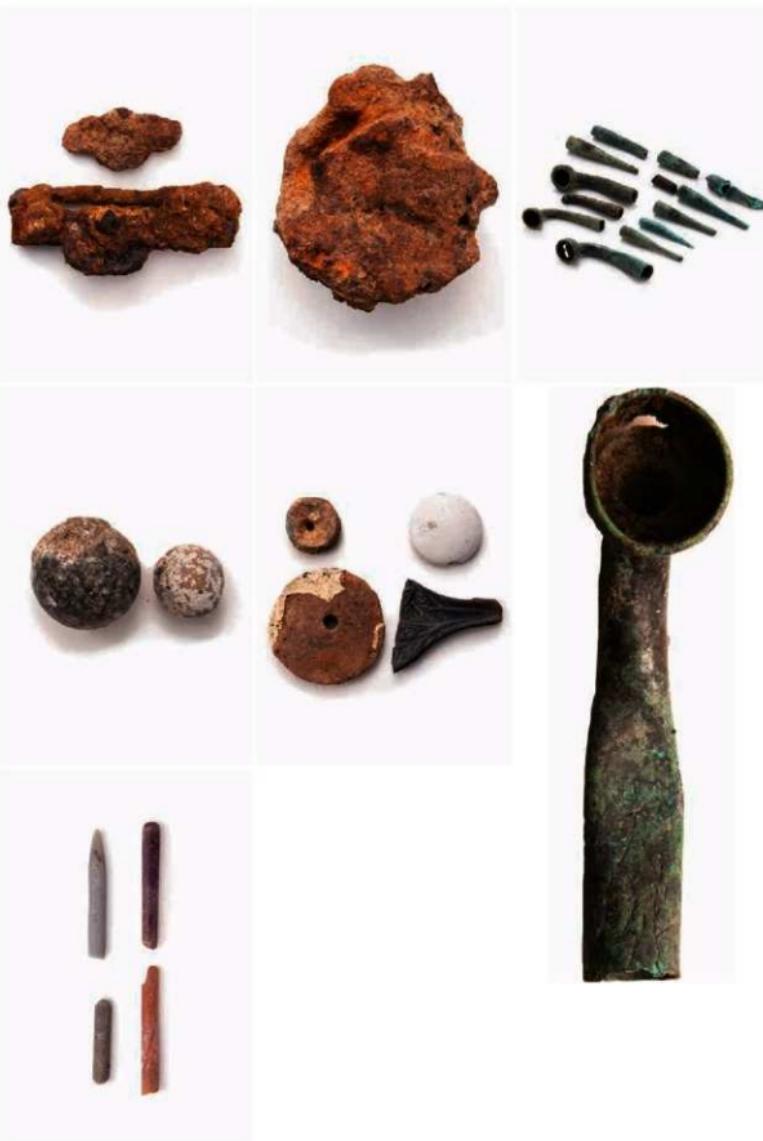
[1] 遺物 (141、142)
[4] 遺物 (176、177)
[7] 遺物 (182～185)

140はガラス製薬瓶。141はSK012出土の南京錠の完形品。142も錠前か。143は碗形鍛治津。144～156はキセル。144～147は雁首。144は火皿の一部が欠けるものの、ほぼ完形。火皿内部に炭化物が残存する。全体に黒色の被膜が残る。基部上面に「大作？」の彫り物がある。唐津市域で見つかったキセルには、彫り物があるものはほとんど見つかっていない。145は若干小ぶりなもの。146は黒色の被膜が厚く、漆か？火皿が破損する。147は火皿からの屈曲部が短く、器壁に厚みがある。148～156は吸口。148～150・153は竹製ラウ。154に挿入された形で出土。157は小刀の柄部。158～162は銅製の部材や金具片。163は裏に小突起が2カ所あり、はめ込まれていた飾り金具と思われる。164は雁首錢。165～175は銅錢。165～174は寛永通寶。165～170は古寛永で、171～173は新寛永。174も新寛永と思われる。175は昭和28年の十円銅貨。176と177は鉄砲玉か。178は碁石。179は木葉形の匙。朱泥陶器か。180と181は円盤状製品。材質は不明。182～185はろう石。チョークとして用いられたか。

今回の出土品のほとんどは、近世後半以降の陶磁器である。遺存状態も悪く、小破片のものが多かった。また唐津小学校に関わる遺物の出土もほとんどなかった。小学校の時代にはゴミ穴を掘ってのごみ処理は行っていなかったようである。その中で大型の鬼瓦は小学校に関わる資料と思われる。Fig.24-142の鏡前は当初鏡に覆われていたが、錆落としの結果、完形であることが分かった。
