浜松城跡17

Hamamatsu Castle

The 26th-35th-43rd excavation report

Hamamatsu Municipal Board of Education, March, 2023

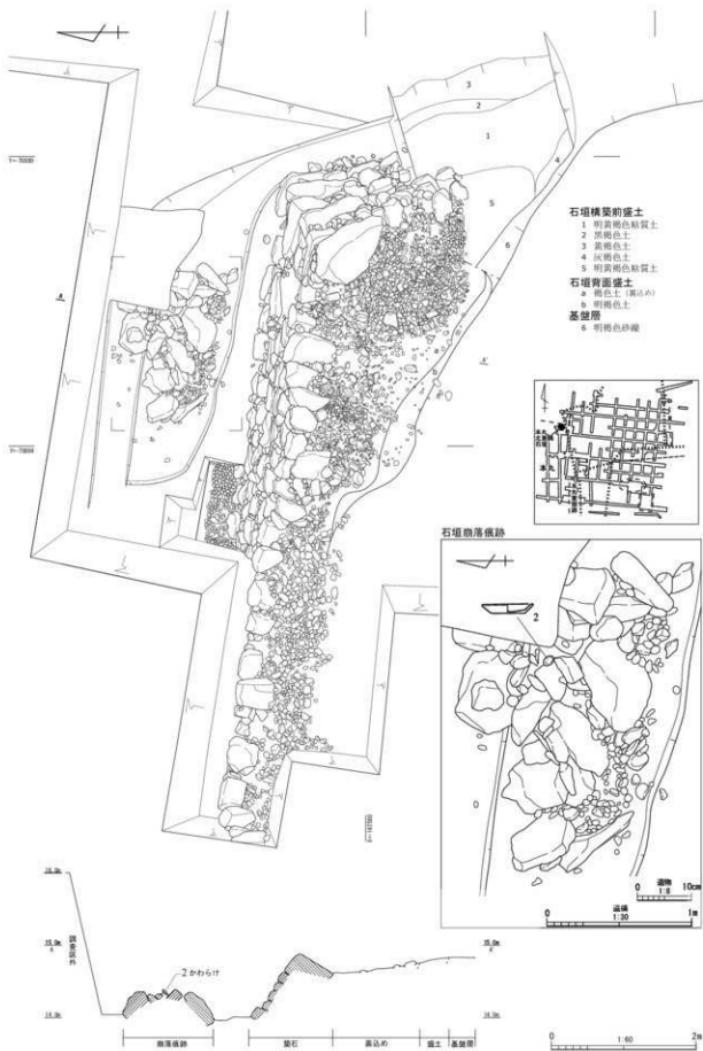
Fig.20 本丸北東隅石垣詳細図(1)

構造 石垣は南と西へ向かって高くなる自然地形を活かして構築されている。石垣の表面から築石、裏込め、盛土・基盤層の3層構造となっている。築石の大きさは隅角部では長軸0.9m×短軸0.5m、高さ0.3m、石垣面では長軸0.6m×短軸0.4mほどのものが主体である。

築石は、ほとんど加工が認められない自然石を使用し、布崩し積みの技法を用いて築かれ、間詰石には円礫を多用している。隅角は、石材の長短を交互に積み上げる算木積みが用いられているが、下2石は長・短辺揃えた、重ね積みである。下2石までは、石垣面が凸凹であり傾斜は約80度である。3石目以上は約75度であり、傾斜が異なる。築石石材は、分析の結果、浜名湖北岸・東岸地域を中心とした地点で産出したチャートや天竜川中・上流域で産出する石英片岩が用いられていることが明らかになった。

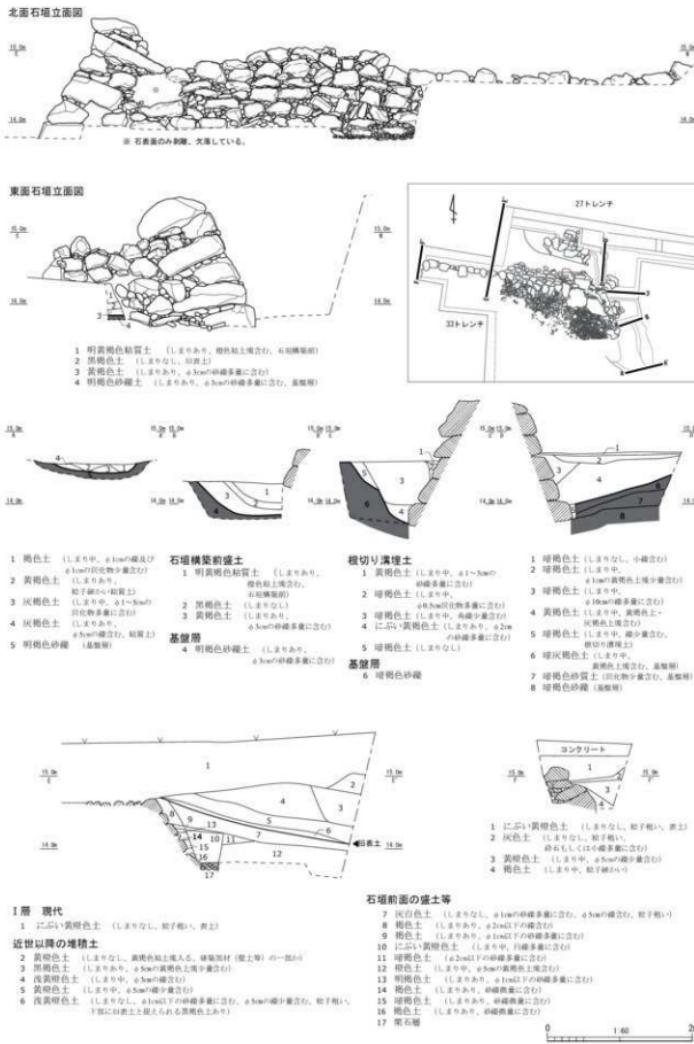
Fig.21 本丸北東隅石垣詳細図(2)

北面石垣のFig.21の※で示した部分は、築石表面が剥落しており、奥には築石が残存している。このことから、崩落時には表面が剥落した築石の高さまで露出していたと考えられる。

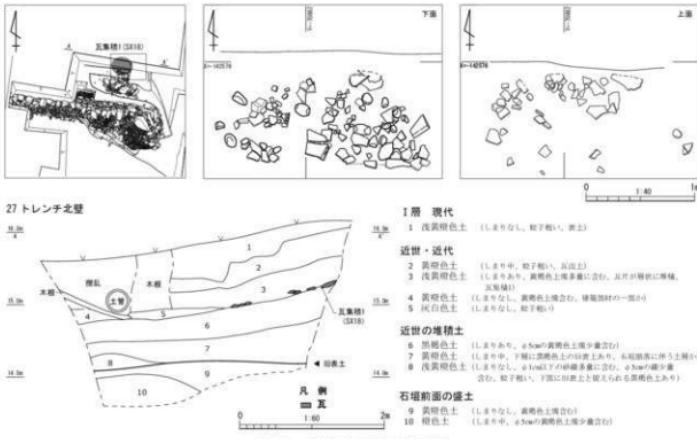
Fig.22 瓦集積1(SX18)詳細図

瓦集積1(SX18) 崩落痕跡の上層では、南北1m、東西2m程度の範囲で瓦集積1(SX18)を検出した。この瓦も地震による崩落や廃城により屋根材や壁材が堆積した可能性がある。瓦集積は、瓦の密度や埋土の特徴から上下2つのまとまりとして捉えることができる。下層はしまりの強い黄

褐色土塊が混ざる。壁や壇などの構築部材の一部が崩落・堆積した可能性がうかがえる。一方、上層は、瓦の密集度は低く、しまりが弱い。

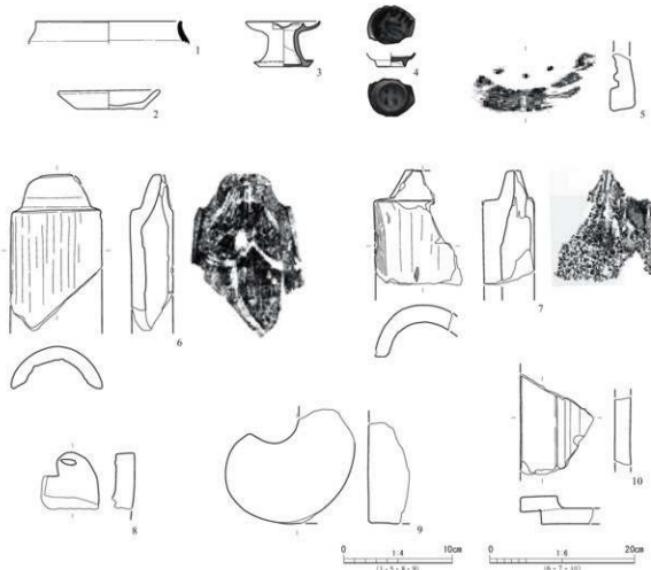
Fig.23 本丸北東隅石垣出土遺物

1は石垣隅角部から出土した、須恵器の短頸壺である。今回の調査対象地からは、少ないながらも須恵器が出土している。2は石垣北側崩落石直上から出土したロクロ成形のかわらけである。完形品であり、口径9.2cm、底径6.2cm、器高1.8cmである。3は灯明具で、口径は外側6.7cm、内側3.6cmを測り、内口縁に芯受けとみられるえぐりが認められる。京焼（信楽）産で19世紀代の所産と考えられる。4は青花碗で、高台内に「大明年造」の銘がみられ、16世紀を中心とした時期に位置づけられる。

5は三ツ巴紋軒丸瓦の破片である。珠文は3個残るが、全体では12個と考えられる。6・7は丸瓦である。6はコビキA技法が認められ、端面部取りを2回行っている。凹面には細かい布目、吊紐痕、横目縫取痕、棒状刺突痕がみられる。断面形はやや扁平である。7はコビキB技法が認められ、端面部取りを2回行っている。凹面には棒状刺突痕がみられる。8は道具瓦の一部と考えられる。9は鬼瓦で、並型の破片と考えられる。10は目板瓦である。

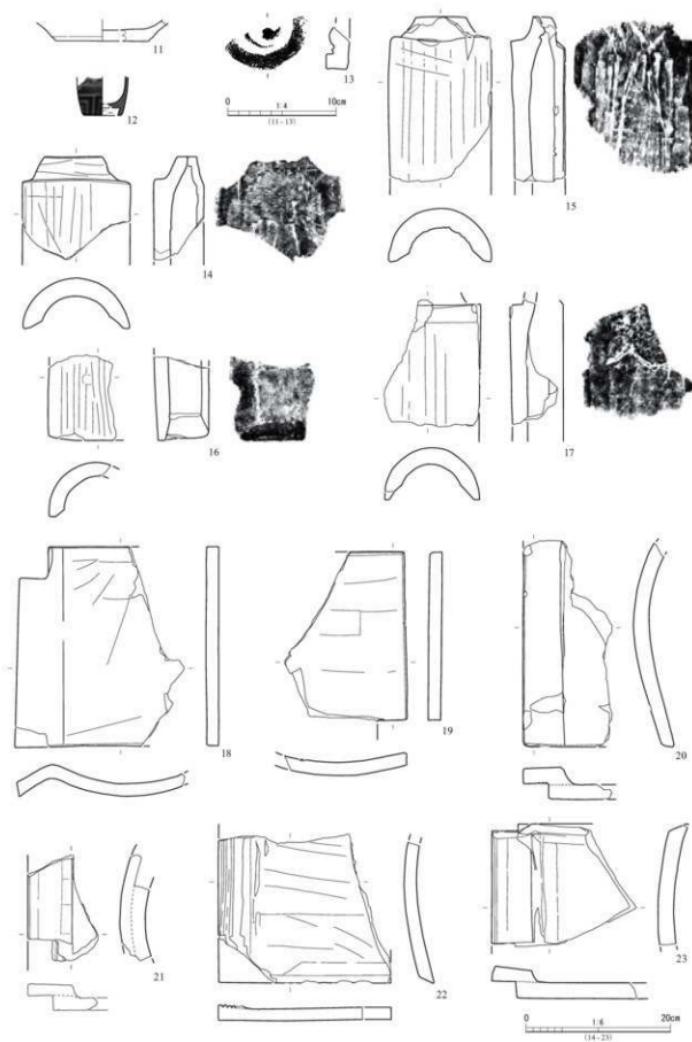
Fig.24 瓦集積1 (SX18) 出土遺物

瓦集積1 (SX18) 出土遺物 瓦集積1からは、軒桟瓦や雁振瓦を中心とした瓦に加え、かわらけや徳利など近世から近代にかけての遺物が出土した。

13は右巻きの三ツ巴紋軒桟瓦の瓦当面である。陶質に焼成され、色調は灰色である。14～17は丸瓦である。14は胴部から玉縁部にかけての破片である。凹面には粗い布目圧痕のほか、棒状刺突痕が認められる。側面端部には1回の面取りの痕跡が認められる。15も胴部から玉縁部にかけての破片である。凹面にはコビキB技法、吊紐痕、棒状刺突痕が認められる。側面端部には面取りが2回施される。16は胴部端部破片である。側面端部には2回の面取りが施される。凹面にはコビキB技法、粗い布目のほか、左側に袋とじ痕とみられる痕跡が認められる。17は胴部破片である。凹面には細かい布目、吊紐痕、横目縫取痕が認められる。側面端部には2回の面取りの痕跡が認められる。表面は銀化が顕著である。18・19は桟瓦である。18は4.0×4.0cmの切込みが残存する。20～23は雁振瓦である。

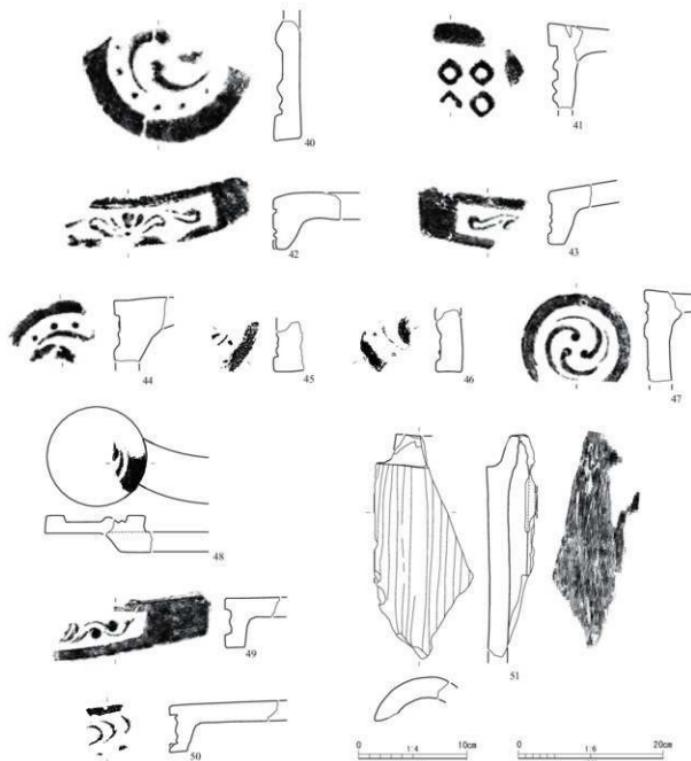
Fig.32 瓦集積2 (SX20) 出土遺物(1)

42・43は軒平瓦である。42の瓦当面には三葉紋2反転均整唐草紋が施される。43は中心飾りが不明であるが、2反転均整唐草紋と考えられる。いずれも重線で唐草紋が描かれており、唐草の巻きが弱いものである。

44～50は軒桟瓦である。44～46は小巴であり、瓦当面には右巻きの三ツ巴紋と連珠文が施される。47・48は右巻きの三ツ巴紋が施された軒桟瓦の小巴である。48の瓦当面には離型剤のキラ

コが認められる。瓦の色調は橙色である。49は軒桟瓦の垂れである。中心飾りは欠損のため不明な部分が多いが、飛び唐草紋をもつ軒桟瓦である。唐草の先端は点珠となっている。50は軒桟瓦の垂れであり、連弧文が施されている。

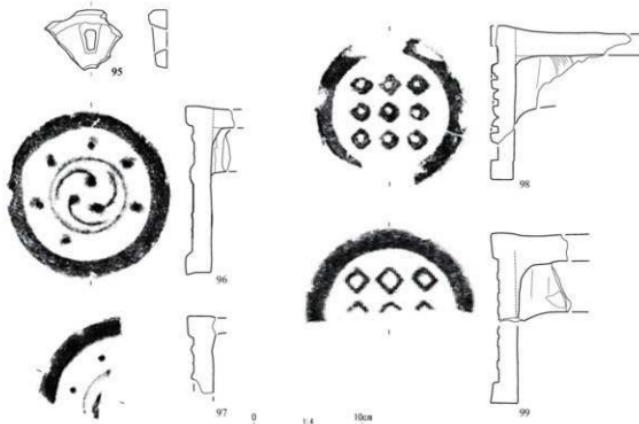
Fig.47 瓦集積3(SX19)出土遺物(1)

瓦集積3(SX19)出土遺物 瓦集積3からは繋九目結紋軒丸瓦などの軒瓦や丸瓦、目板瓦などの瓦が主に出土した。特徴的な遺物を抽出し、図示した。

95は土師質土器の五徳である。表面は被熱による影響で剥離している箇所が多く認められる。96～99は軒丸瓦である。96は瓦当面に右巻きの三ツ巴紋が施される。珠文は1箇所が欠損しているが、珠文の総数は7個である。瓦当の直径は15.5cmを測り、側面端部は面取りが2回施される。焼成は不良で、瓦当面の紋様は低く扁平化している。97も右巻きの三ツ巴紋軒丸瓦である。残存している珠文は2個だが、全部で7個と推定される。范傷が認められる。98は繋九目結紋軒丸瓦である。家紋文様が厚手で丸みを帯びる。丸瓦部凹面にはコビキB技法が認められる。側面端部には面取りが2回施される。焼成は不良で、扁平化している。瓦当面に離型剤の砂が顕著に認められ

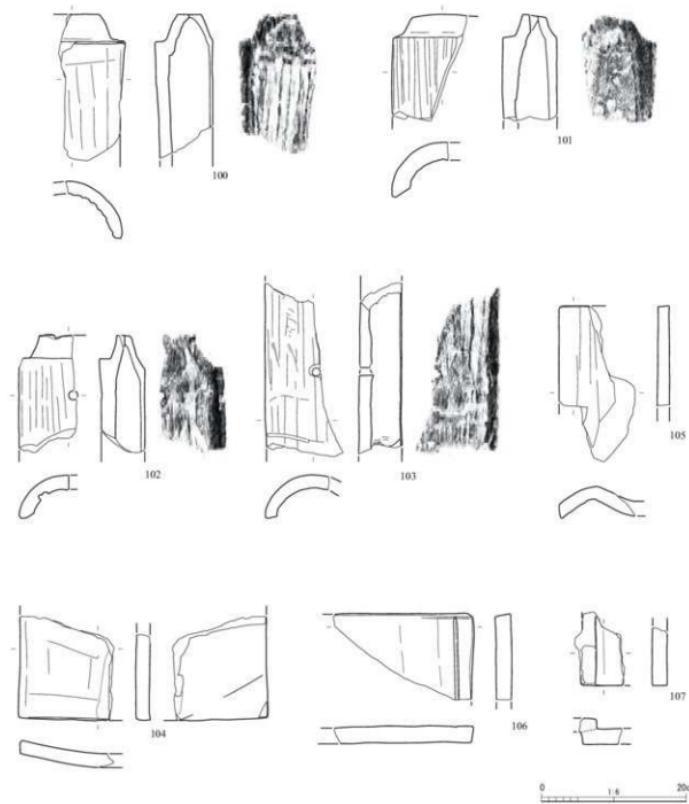
Fig.48 瓦集積3(SX19)出土遺物(2)

る。99は繫九目結筋軒丸瓦で、家紋は薄く角張る。面にはコビキB技法と粗い布目が認められる。側面端部には面取りが2回施される。焼成は不良で、側面端部を中心にはナラ砂が顕著に認められる。100～103は丸瓦である。100の凹面にはコビキB技法、細かい布目、棒状刺突痕が認められる。側面端部には面取りが2回施される。101の凹面にはコビキB技法、粗い布目、棒状刺突痕、ユビナデが認められる。側面端部の面取りは2回行われる。102の凹面にはコビキB技法、粗い布目、吊紐痕、棒状刺突痕が認められる。胴部中央玉縁寄りに釘穴が開けられている。玉縁端部の欠損は焼成前の欠損である。103の凹面にはコビキB技法、棒状刺突痕が認められる。胴部中央に釘穴が開けられている。104は平瓦である。105は棧瓦である。106・107は目板瓦で、106には水切りの溝が施されている。

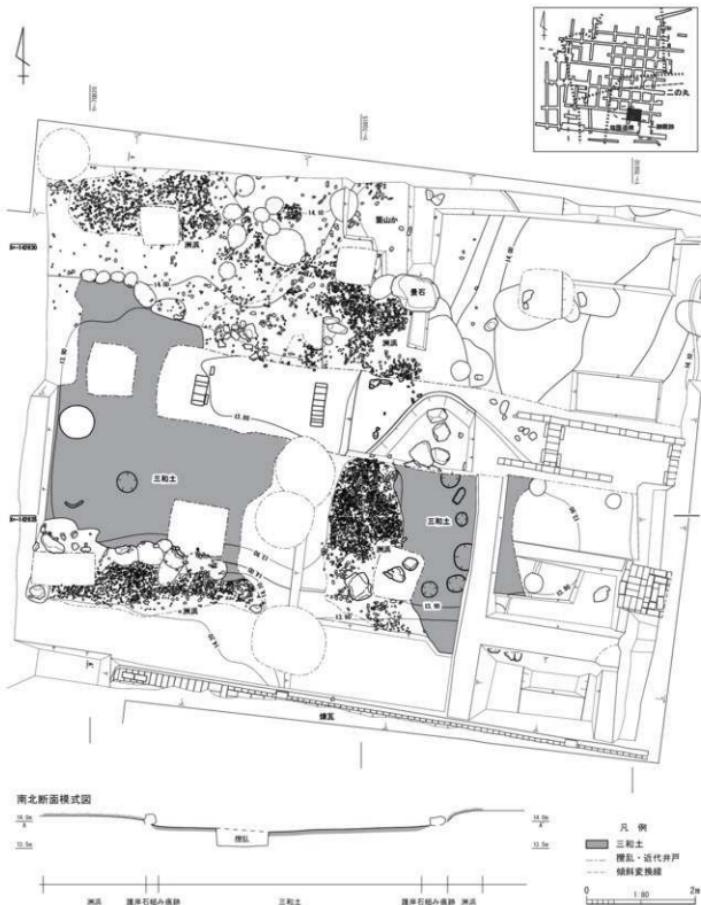
Fig.49 庭園遺構全体図

庭園遺構の概要 御殿建物遺構を検出し 34 トレンチの北西に設定した 32 トレンチでは、二の丸御殿に伴うとみられる。洲浜、築山、景石、枯池により構成される枯山水庭園遺構を検出した。また庭園下層では、苑池の可能性がある遺構を検出した。

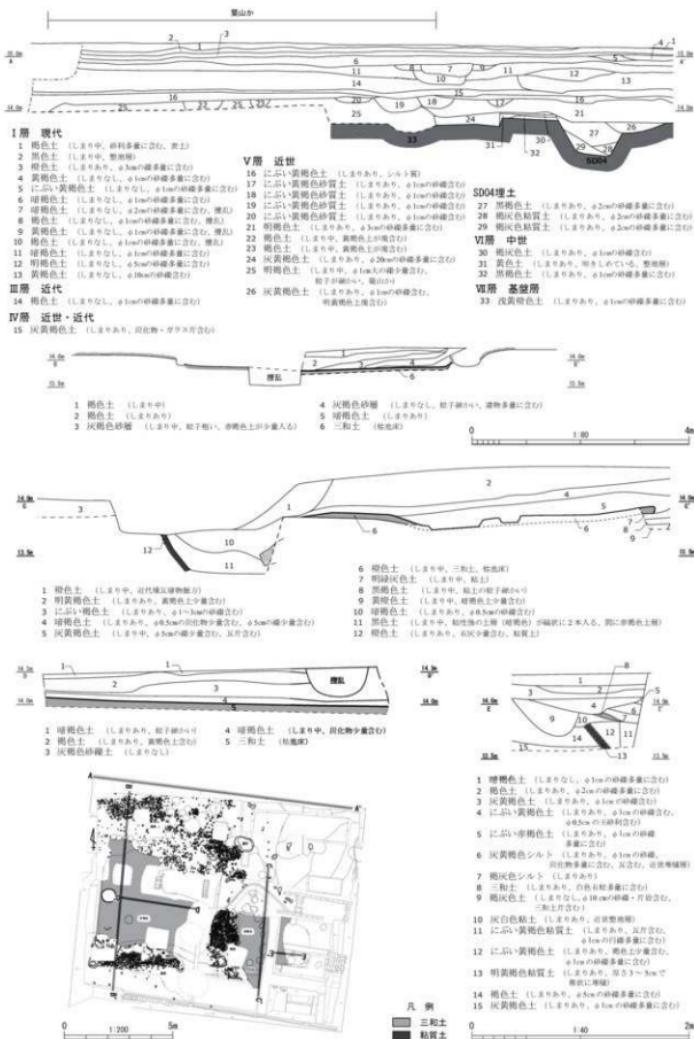
Fig.53 庭園遺構土層断面図

洲浜 三和土による枯池からなだらかに立ち上がる斜面と斜面上部の平坦面に、5～15cm大の円礫が敷きつめられ、洲浜が表現されている。三和土面の南側と北側に広がる洲浜は、三和土面より緩やかな斜面であり、平坦面は三和土面より30cm程度高い。三和土面と円礫面の境界部分では、

礫を抜き取った痕跡とみられる 40 ~ 60cm 大の浅い窪みを確認した。枯池と洲浜の境界部分には、護岸石組みがあったことが想定できる。

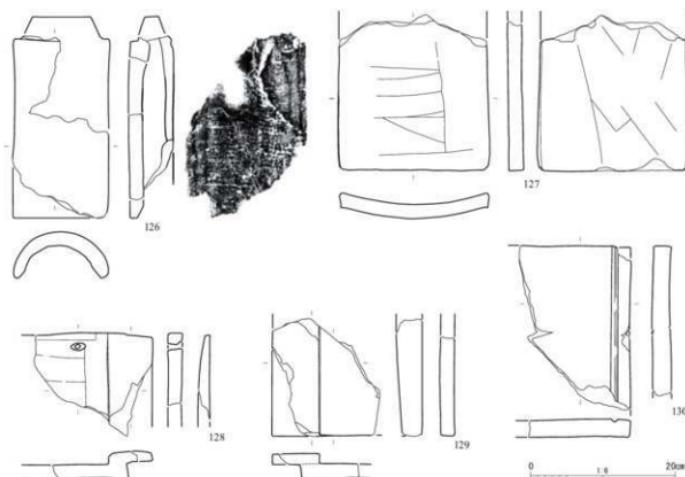
Fig.56 瓦集積5(SX16)出土遺物

瓦集積5(SX16)出土遺物 瓦集積5からは丸瓦や平瓦、目板瓦等の瓦が出土した。特徴的な遺物を抽出し、図示した。126は丸瓦である。凹面にはコビキB技法、粗い布目、吊紐痕、袋とじ痕と考えられる跡痕が認められる。側面端部の面取りは2回行われている。127は平瓦である。128～130は目板瓦である。128は釘穴が開けられており、棟部は長く面取りが施される。また棟が右に付けられている。130は表面右側に水切りの溝が施される。

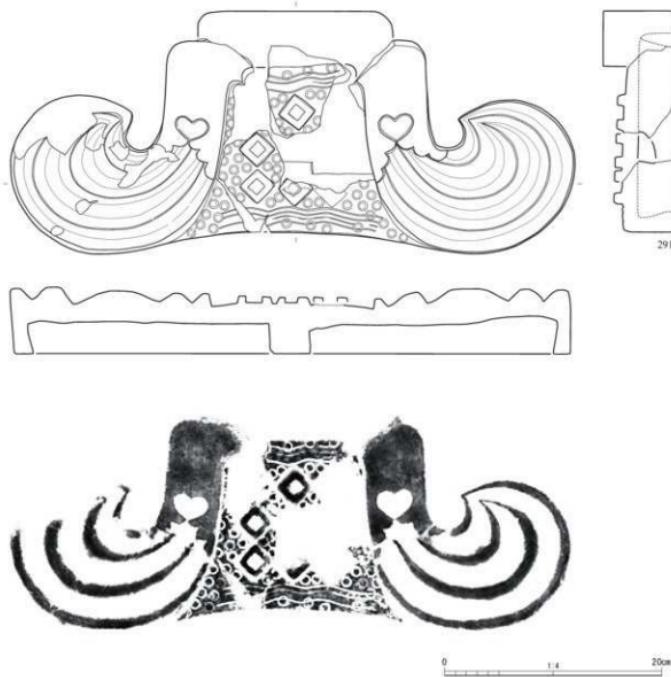
Fig.98 瓦集積15(SX09)出土遺物(2)

292 も繫九目結紋が施された鬼瓦である。幅 43.4cm、高さ 23.0cm、厚さ 6.5cm を測る。瓦当面の造りは 291 と同様である。頭の頂部は一部欠損しているが、残存部から頂部は平坦面であることが推定でき、丸振形も残存部から確認できる。猪目紋は、右は上部を残しほぼ欠損しているが、291 と同様に両側にあったと考えられる。胴は左側の 3 分の 2 が欠損し、右側も胴の付け根部が欠損している。鬼瓦の下端は 291 ほどではないが若干の彎曲が認められるものの、ほぼ直線的に造られている。瓦当面の繫九目結紋は、9 つの菱形紋のうち、7 つが残存し、他は欠損している。4 条の波状文を最上部と最下部に施したのち、竹管文が施されている。施文の状況から、施文の順序は 291 と同様に家紋を施したのちに波状文と竹管文を施している。裏面は、裏なし型で造られている。裏面中央には縦方向に幅 3.8cm の仕切りが付けられ、その側面中央に龍頭と考えられる幅 3.0cm、高さ 2.4cm の不定形な穴が開けられている。

この 291・292 の鬼瓦は、下部が直線であるため、降棟や隅棟、寄棟屋根の大棟の端に使用されたと想定できる。

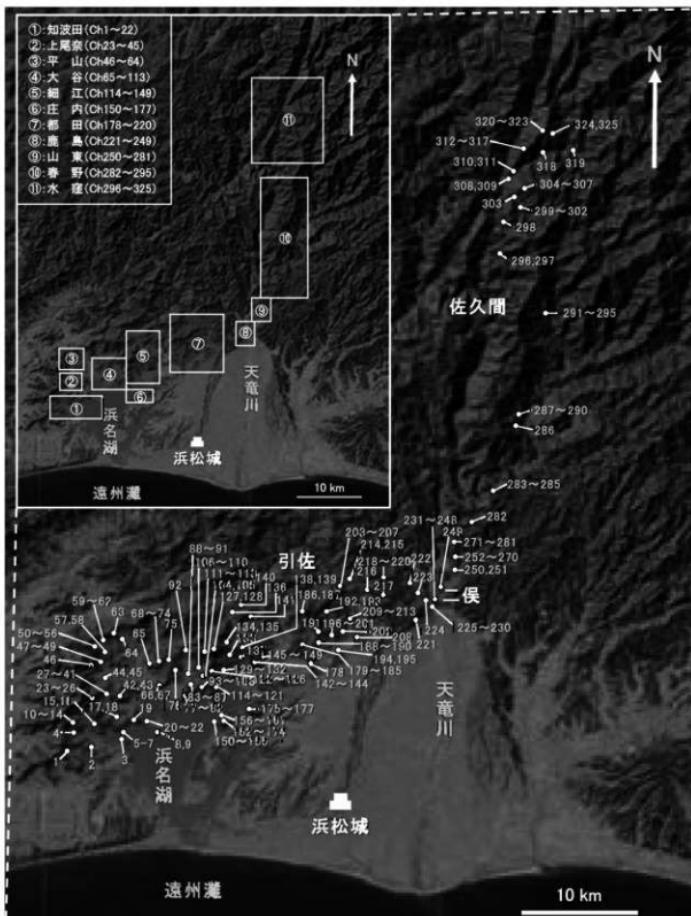
Fig.148 調査対象地域から採取したチャート325試料(Ch1 ~ 325)の位置(地理院地図に加筆)

調査対象地域に分布するチャートの露頭から325試料 (Ch1 ~ 325) を採取した (Fig.148)。採取地点は、各地点が属する地質帯、各地点間の距離の他、周辺の尾根や谷などの地形を考慮して11地区に分類した (知波田地区22試料、上尾奈地区23試料、平山地区19試料、大谷大地49試料、細江地区36試料、庄内地区28試料、都田地区43試料、鹿島地区29試料、山東地区32試料、春野地区14試料、水窪地区30試料; Fig.148)。尚、11地区の内、春野地区のみが四十万帯に属し、それ以外の地区は秋父帶に属する。採取した試料の SiO_2 濃度は全てチャートの下限値 (90wt.%；堀ほか2000) を超過していた。これらの調査対象地域から採取したチャート試料についても先述の $(\text{Al}_2\text{O}_3 + \text{Fe}_2\text{O}_3) / (100 - \text{SiO}_2)$ を調べ、本丸石垣試料と比較した。その結果、本丸石垣のチャート (平均値 $\pm 1\sigma = 0.774 \pm 0.040$) は、平山地区 (平均値 $\pm 1\sigma = 0.757 \pm 0.040$)、細江地区 (平均値 $\pm 1\sigma = 0.773 \pm 0.108$) 及び庄内地区 (平均値 $\pm 1\sigma = 0.754 \pm 0.042$) の間に有意差があるとは言えなかつた ($P > 0.05$ 、Mann Whitney's U-test; Fig.149)。一方、それ以外の知波田地区 (平均値 $\pm 1\sigma = 0.748 \pm 0.020$)、上尾奈地区 (平均値 $\pm 1\sigma = 0.746 \pm 0.046$)、大谷地区 (平均値 $\pm 1\sigma = 0.732 \pm 0.038$)、都田地区 (平均値 $\pm 1\sigma = 0.704 \pm 0.079$)、鹿島地区 (平均値 $\pm 1\sigma = 0.744 \pm 0.034$)、山東地区 (平均値 $\pm 1\sigma = 0.796 \pm 0.042$)、春野地区 (平均値 $\pm 1\sigma = 0.702 \pm 0.080$)、水窪地区 (平均値 $\pm 1\sigma = 0.706 \pm 0.098$) の間にには有意差が認められた ($P < 0.05$ 、Mann Whitney's U-test; Fig.149)。これは、本丸石垣から採取したチャートは、主に平山地区、細江地区及び庄内地区的露頭起源の可能性があることを示唆している。

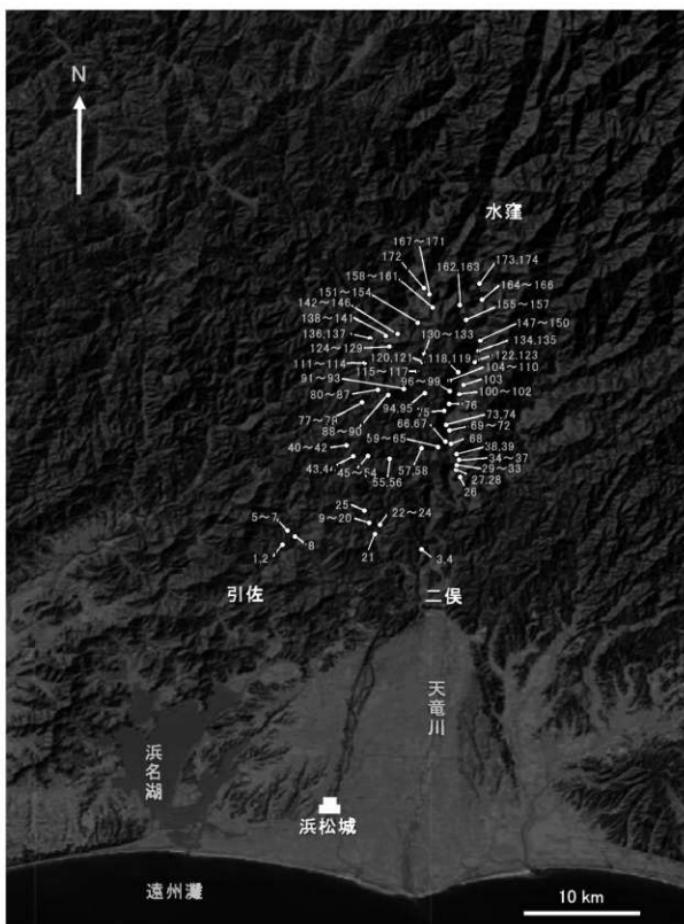
Fig.152 調査対象地域から採取した苦鉄質片岩 174 試料 (MSI ~ 174) の位置 (地理院地図に加筆)

調査対象地域に分布する苦鉄質片岩の露頭から 174 試料 (MS1 ~ 174) を採取した (Fig.152)。採取した各試料の上記 6 指標値を全 174 試料の各指標平均値で規格化した。本丸石垣の苦鉄質片岩の 6 指標値についても同様に規格化し、調査対象地域から採取した各試料の規格化した値と比較した。尚、ここで規格化したのは、値が大きい指標(例えば、 SiO_2 、 Al_2O_3)が相間に強く影響を及ぼすためである。その結果、本丸石垣の苦鉄質片岩は、15 試料との間に有意な正の相関が認められた (MS12: $r^2 = 0.81$, $P < 0.05$; MS25: $r^2 = 0.71$, $P < 0.05$; MS48: $r^2 = 0.79$, $P < 0.05$; MS50: $r^2 = 0.86$, $P < 0.01$; MS53: $r^2 = 0.85$, $P < 0.01$; MS54: $r^2 = 0.81$, $P < 0.05$; MS67: $r^2 = 0.84$, $P < 0.05$; MS81: $r^2 = 0.71$, $P < 0.05$; MS84: $r^2 = 0.74$, $P < 0.05$; MS116: $r^2 = 0.84$, $P < 0.05$; MS121: $r^2 = 0.68$, $P < 0.05$; MS145: $r^2 = 0.74$,

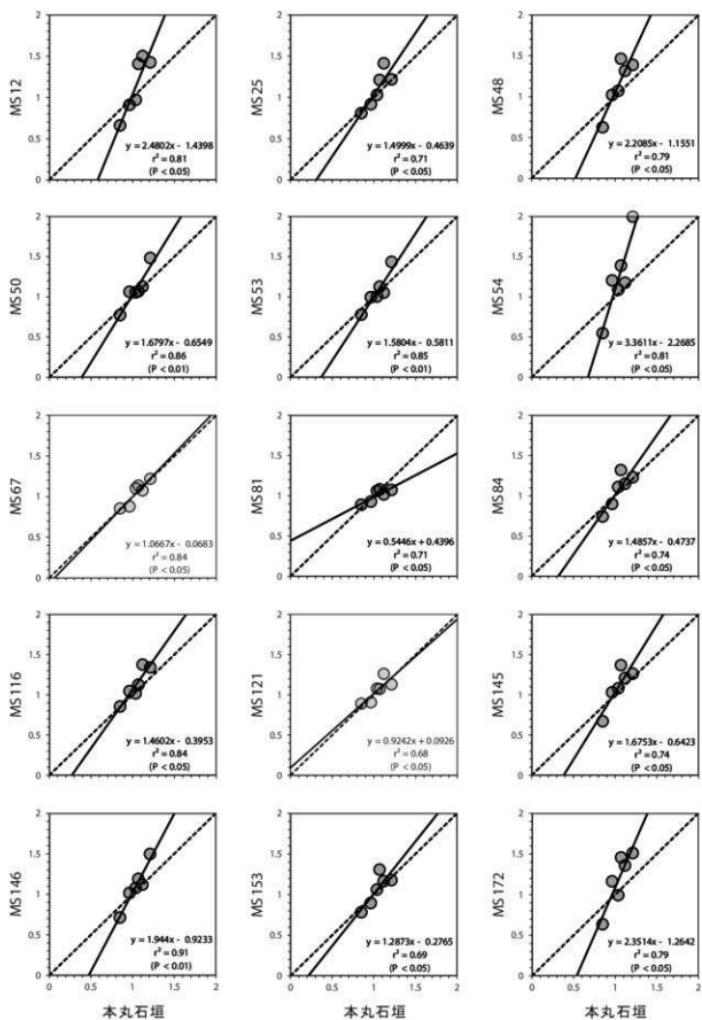
Fig.153 本丸石垣と各地点における苦鉄質片岩中の規格化された各種指標値の相関

$P < 0.05$; MS146 : $r^2 = 0.91$, $P < 0.01$; MS153 : $r^2 = 0.69$, $P < 0.05$; MS172 : $r^2 = 0.79$, $P < 0.05$; Fig.153)。一方、これら 15 試料以外との間にはそのような有意な関係があるとは言えなかつた ($P > 0.05$)。
