第5章 現状と課題

第3節 名勝満濃池の現状と課題(全体に共通するもの)

第4節 名勝満濃池の現状と課題(地区ごと)

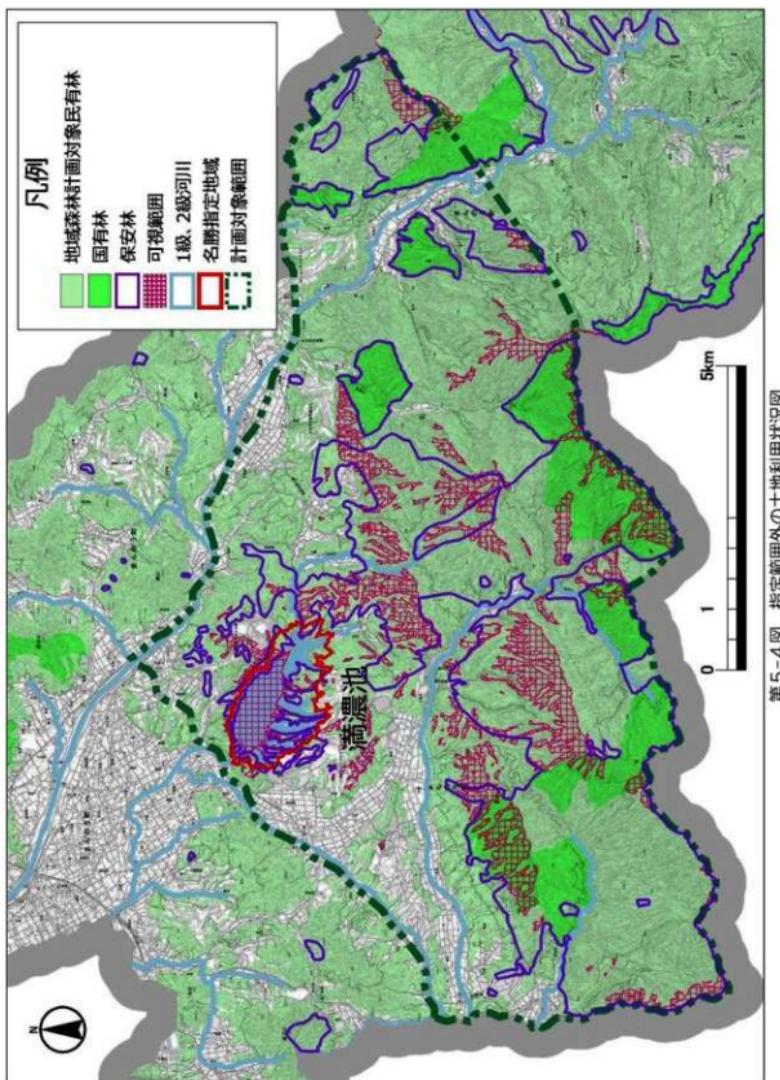
第5-4図 指定範囲外の土地利用状況図

指定地外の本質的価値に関連する要素である讃岐山脈の山並み(五毛地区・大川山地区)については、第5-4図に満濃池堰堤からの可視範囲を示した。満濃池堰堤からの可視範囲のほぼ全域が山林で、その大部分が国有林や保安林となっており、国や香川県によって厳密に山林の管理が行われている。まんのう町は景観行政団体に指定されているが、景観計画はまだ策定されていない。

第5章第3節第5-4図に示した通り、名勝満濃池指定地外の本質的価値に関連する要素である讃岐山脈の山並み(五毛地区・大川山地区)については、満濃池堰堤からの可視範囲のほぼ全域が山林で、その大部分が国有林や保安林となっており、法令に従い、国や香川県によって厳密に山林の管理が行われている。

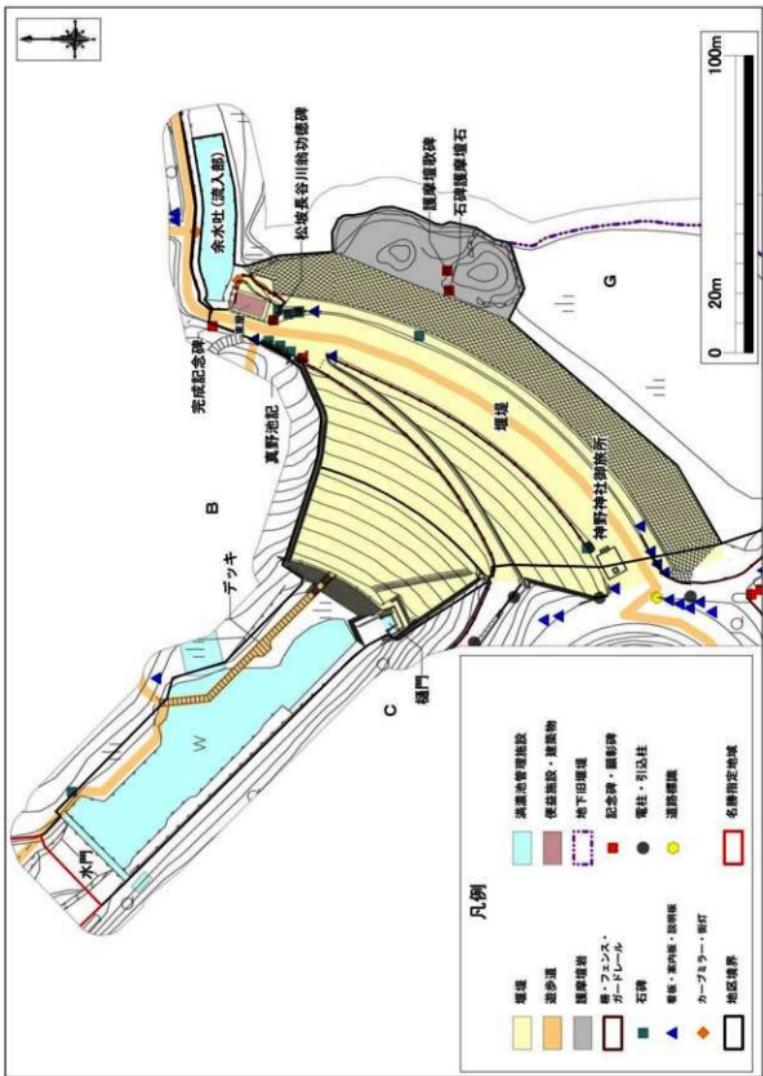
第5-5図 名勝満濃池A地区現況図

A地区は、堰堤上で多くの来訪者が風致景観を楽しむ視点場の中心である。満濃池観光客の実質的な駐車場としても利用されている。

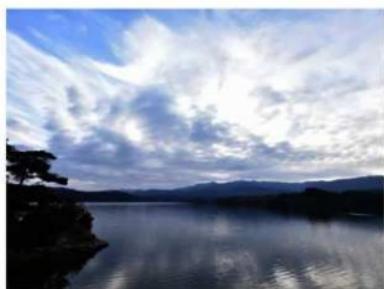
写真5-3 堤堰からの景観 北西より

堰堤上面は転落防止柵が未設置のため、水面への転落の恐れについて管理者の満濃池土地改良区から懸念が寄せられている。堰堤付属施設については、経年劣化のため改修が検討されており、特に余水吐(流入部)は10年以内の改修が予定されている。護摩壇岩は、岩上のアカマツに枯損が見られる他、雑木の実生も繁茂しつつあるので、適切な手入れを検討する必要がある。

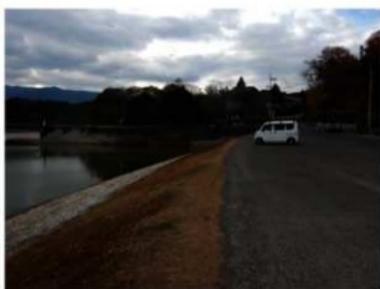
写真5-4 堤堰上 北東より

デッキについては経年劣化のため修繕を検討する必要がある。また、記念碑・顕彰碑の説明がなく、見学の拠点である東屋に説明版やパンフレット等の配架がないことから、解説や周知のための施設について検討する必要がある。

その他の要素については、色彩や規格が統一されていないため景観上違和感が生じているものや、眺望を遮蔽しているものがある。また、木柵が腐食し破損している箇所があるので、継続的な安全管理に努めるとともに、将来的には全体の改修も視野に入れる必要がある。

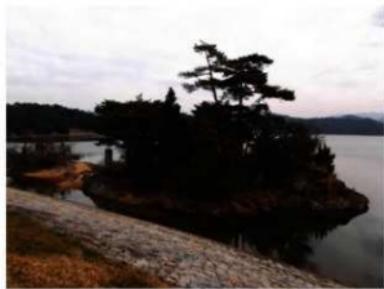
写真5-5 護摩壇岩 西より

堰堤および樋門や余水吐(流入部)等の付属施設は、満濃池土地改良区により管理が行われている。護摩壇岩の岩上にはアカマツが自生しており、まんのう町が薬剤の樹幹注入によるマツクイムシ防除をおこなっているが、一部枯死が発生している。

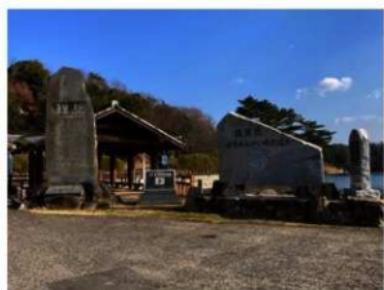
写真5-7 堤堰北東端の顯彰碑等 南西より

堰堤の北端には、満濃池の修築に関わった人々の歴史を表す真野池記や松坂長谷川翁功労碑等の記念碑・顕彰碑が集中して建てられている。

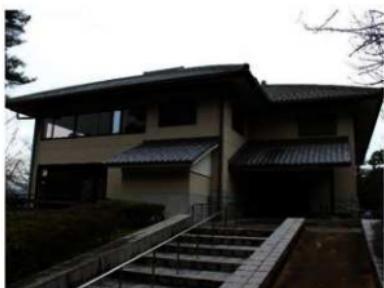
写真5-11 かりん会館 東より

各種サイン(説明板・誘導標・注意標)、遊歩道(四国のみち・周遊道・デッキ)、便益施設である、かりん会館、東屋、やぐらが所在する。満濃池沿いの道や各施設を連結する遊歩道は町道として草刈りや補修が行われており、四国のみちや周遊道としても利用されている。かりん会館は満濃池に係わる常設展示がある。遊歩道沿いには東屋、やぐらがあり見学者に利用されている。

かりん会館は満濃池に係わる常設展示があるが、名勝満濃池のガイダンス施設として十分でないことがあげられる。また、東屋、やぐらが見学者に利用されているが、経年劣化が目立つ。

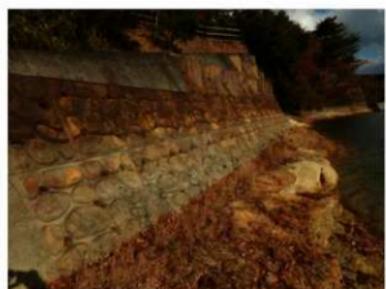
写真5-14 護岸 南西より

余水吐(出水口)は、満濃池土地改良区が管理を行っている。満濃池北岸の池岸では、浸食を防ぐため護岸擁壁で保護された箇所が多く所在している。

堰堤付属施設の経年劣化が進んでいることがあげられる。護岸擁壁は他地区的視点場からの景観に影響を与えており、今後のさらなる浸食の結果、新たな護岸擁壁の設置が行われる際に、景観が阻害される恐れがある。視点場①及び②付近の樹木が繁茂し、視点場からの眺望を遮蔽しているため除伐する必要がある。

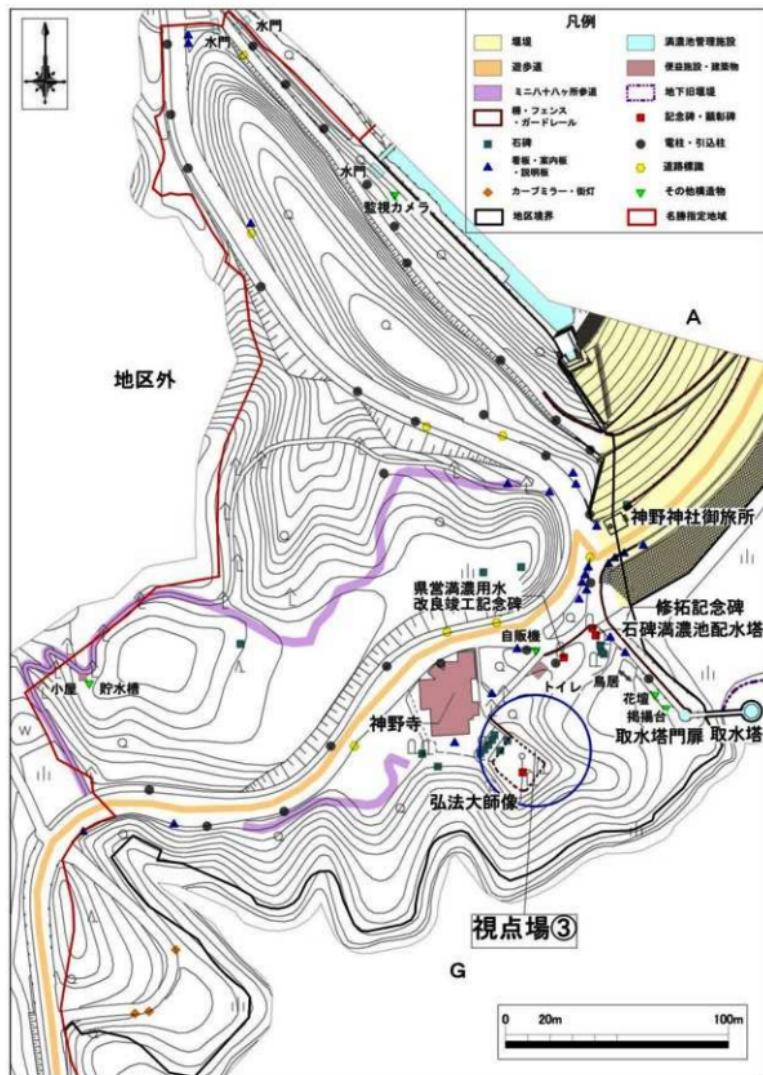
第5-8図 名勝満濃池C地区現況図

堰堤付属施設の経年劣化が進んでおり改修が検討されている。植生に関しては竹林が繁茂していることから除伐を検討する必要がある。道路沿いに電柱、工作物、看板等が密集しており、視点場からの景観を大きく損なうものではないが、満濃池へのアクセスの際によく目立つことから、今後全体的な整理を検討する必要がある。

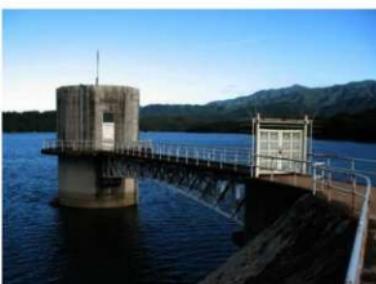
写真5-19 取水塔 北西より

取水塔、池岸と丘陵の地形、植生が所在する。取水塔は満濃池土地改良区が管理を行っている。植生に関しては、北西の指定地域外に竹林がある。また、視点場③付近の樹木が繁茂している。

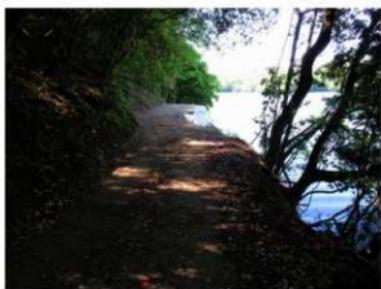
写真5-31 南岸の町道 南東より

F地区は満濃池の主要な水源である二級河川金倉川支流の中谷川との取り合い部から南岸にかけての地区である。F地区東部は町道桶橋五毛線が敷設され鋼橋や法面工が所在し、現状改変が進んでいる。F地区的南部は地質を反映して浸食が進み複雑に入り組む。また、民有地の一部に保護を要する地区(未指定地)が所在する。

町道や管理道に伴う遊歩道(周遊道)から視点場⑧までの道の整備を実施する必要がある。
保護を要する地区においては、追加指定に向けた検討を進める必要がある。

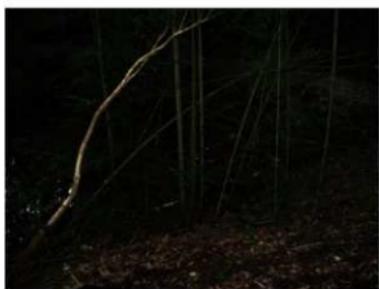
写真5-32 竹林 北より

南岸の池岸は浸食されている箇所が多く見受けられる。植生に関しては、南岸において竹林が拡大している箇所がある。

本竹の密な地下茎の層(厚さ40~50cmのマット状の層)が滑り落ち、土砂災害が懸念されるため、竹林の繁茂を抑制する必要がある。
