千葉県佐倉市

佐倉城跡遺構確認調査概報

財団法人千葉県文化財センター

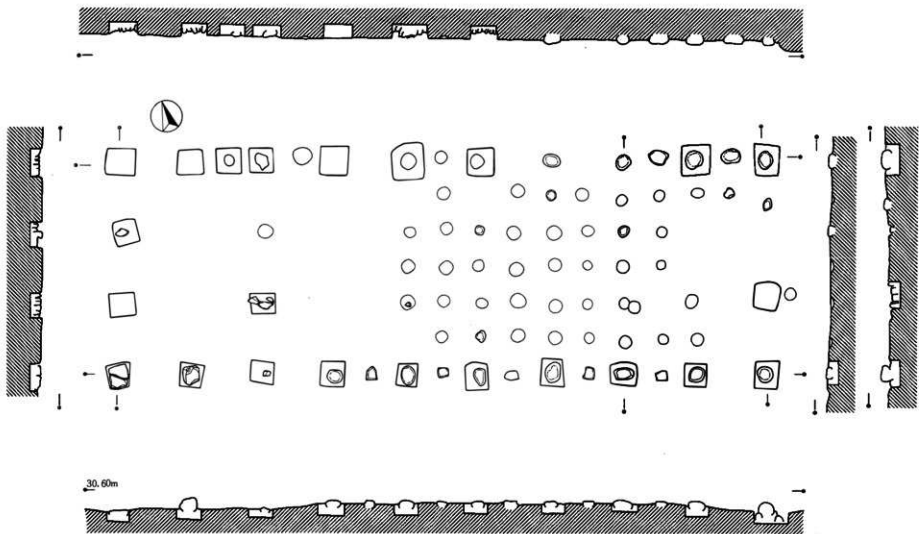
第12图 B4 址核心区网格状遗址

B4トレンチで建物礎石とみられるものが検出されたので、拡張区を設定し調査した結果、梁間3間、桁行9間の東西棟の建物跡であることがわかった。(図版7)

建物は第12図のとおり、2×3間の土間が2室、床構造をもつ1室の間取りであり、それぞれの土間には北に面して柱間1間の入口がある。

床構造の1室は梁間3間、桁行5間であり、この部分だけが総柱である。

側柱礎石には河原石が使用されていて、礎石の残っているものと、礎石がすでに失われ、基礎の根石のみが残存しているものがある。

また、側柱と側柱の間には床束柱の礎石があるが、建物南側の床束柱礎石には小児頭大の扁平な割石が用いられ、北側の床束柱には、側柱礎石とほぼ同じくらいの大きさの河原石が使われている。

また、東と西の妻側柱の間には、礎石がみられないことから妻側は1間ごとの側柱のみであったと思われる。

側柱の柱掘方は、ハードルーム層中に深さ約25cm、大きさ約70cm四方で掘込まれ、打ち割った根石を縦にならべて、その間隙に、若干の荒砂と小砂利を固くつきかため、その上に礎石をのせている。

また、根石と礎石との間には、瓦が楔として用いられ、さらに根石と礎石の間に赤土と小砂利を混ぜた土が充填され、礎石が固定されていた。

床束柱の礎石には、側柱礎石より小型の河原石と、割石が用いられている。いずれも側柱のような柱掘方はみられず、ルーム層上面にわずかな凹みをつくり、そこに小砂利を入れ突固め、その上に礎石を置いた状態である。

また、北側壁4間目のところには、礎石の際から外へ約50cm、巾1.8mで、石片と小砂利を用いたタタキ状の遺構が検出されたが、この中にレンガの破片が2個一緒に突き固められているのが注目された。

また、南側柱心から約60cmほど外側には雨落ちと思われる浅い溝状のくぼみがあることから、軒の出が比較的浅いこと、さらに柱の配列や束柱痕などからみて、この建物は倉庫として使用された可能性が考えられる。
