# 桜竹之後遺跡・桜遺跡

—高岡・福田地区ほ場整備事業に伴う埋蔵文化財発掘調査報告書—

2022年3月

福崎町教育委員会

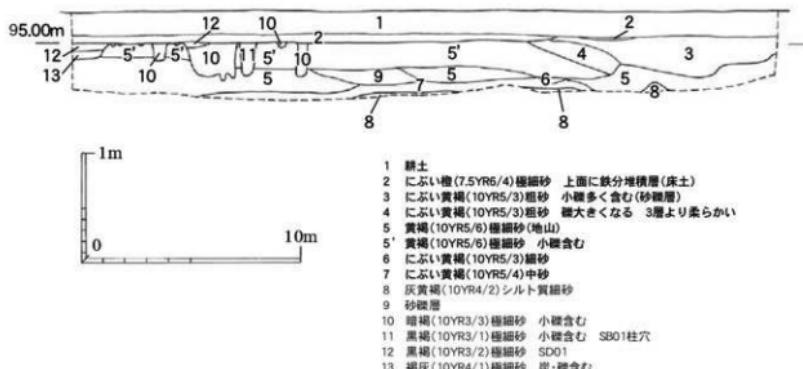
図5 西壁土層断面図

基本層序は耕土の下に、にぶい橙極細砂があり、上面に鉄分が堆積している。第2層は床土である。その下が南半は遺構面である地山（黄褐極細砂）になっている。鋤溝を除いて遺構はすべて地山面で検出した。北側から南東部分には床土の下ににぶい黄褐黒褐砂疊層（円礫）が存在する。ある時期の七種川の洪水堆積層である。東側ではこの面でも遺構を検出している。同一遺構面だとすると、この七種川洪水の時期は飛鳥時代以前と思われる。

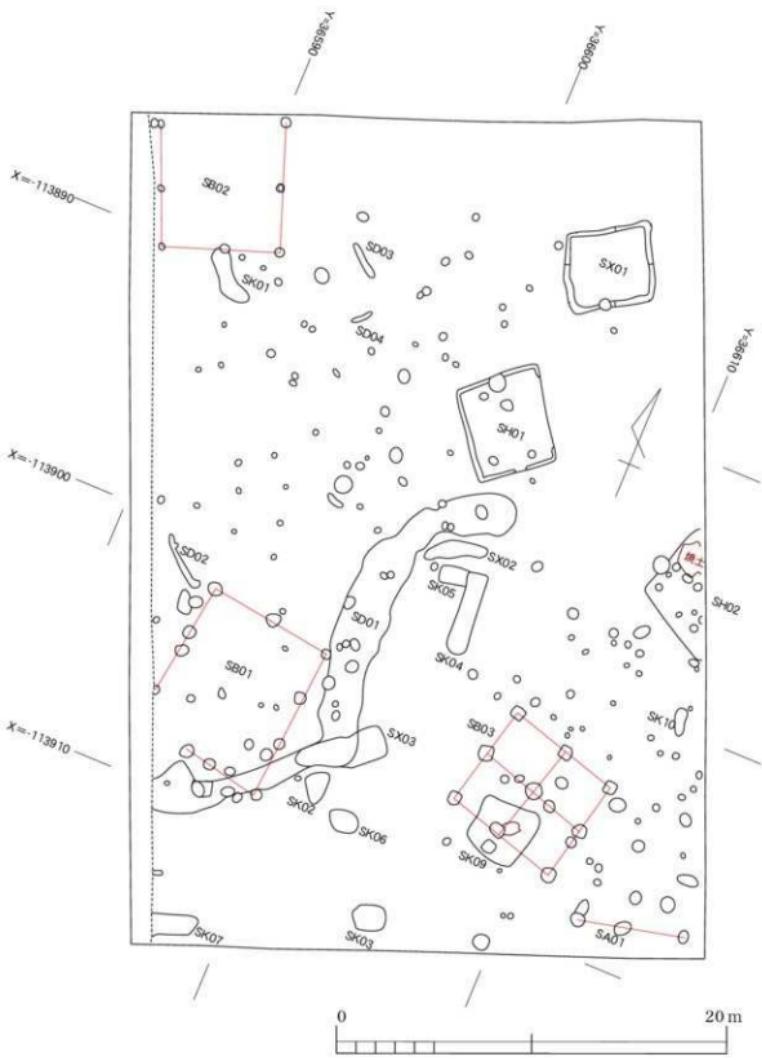
図6 桜竹之後遺跡平面図

下面で検出した遺構は、竪穴住居・竪穴遺構・掘立柱建物・柵・溝・土坑・ピットである。遺物は弥生時代後期から近世のものが出土しているが、大半は飛鳥時代の土器である。

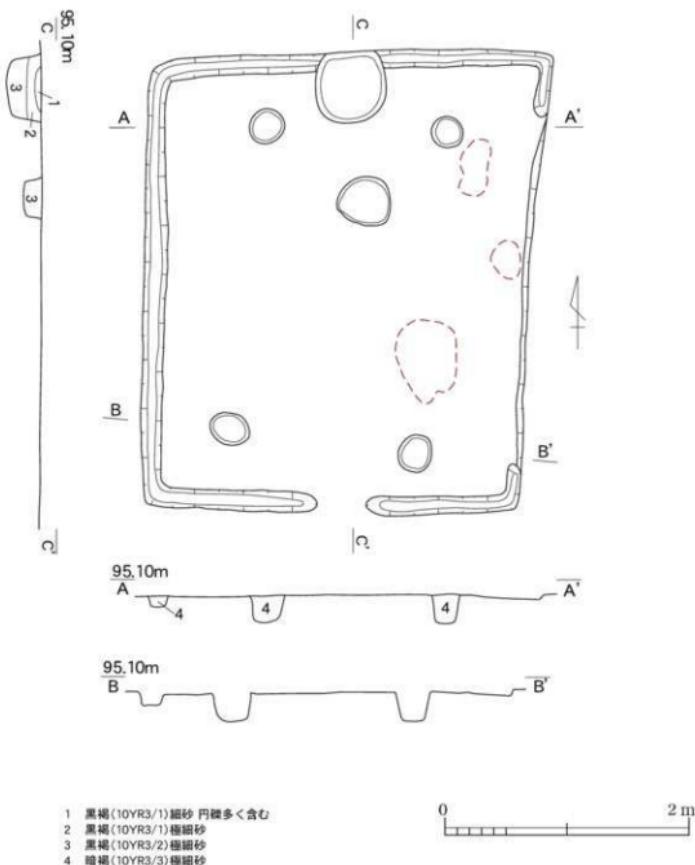
図7 SH01実測図

竪穴住居（SH01）は調査区中央北寄りで検査している。南北3.7m、東西3.3mの長方形プランである。床面でピットを6基検査している。北辺に接して径0.6mの大形ピットが併設され、その南側に径0.4mのピットが認められる。南側は深さ0.18mと浅めである。壁際の大形ピットは深さ0.4mで上面には円礫が据えられている。竪穴住居コーナー内側に径0.2～0.3mのピットがあり、主柱穴であり上屋構造は4本柱である。東側柱列と東辺の間で広く焼土が認められた。壁溝が巡っているが、南辺中央だけ存在しない。入口であろうか。東側は存在しないのではなく、削平されたものと思われる。壁の残存度は低く、5cm程度で、全体に削平を受けていたのがわかる。

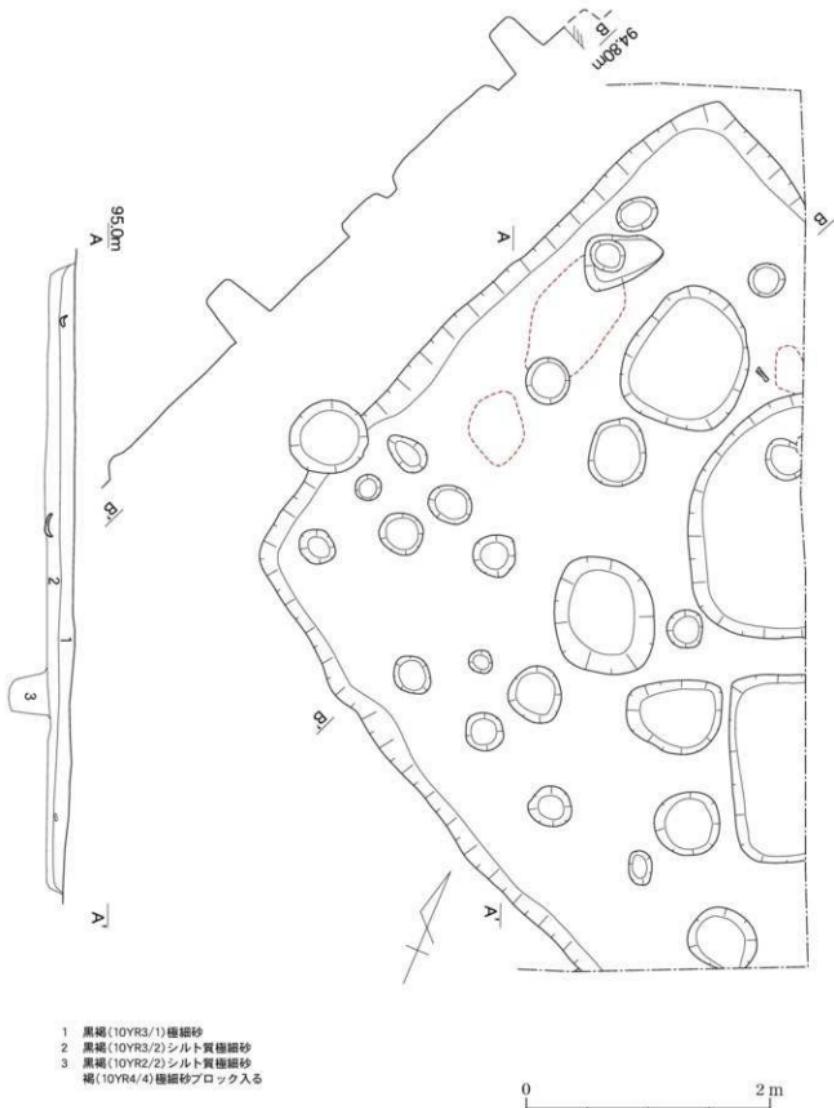
図8 SH02実測図

竪穴住居(SH02)は調査区東側で確認した。東壁沿いで確認したので一部拡張したが、全体は調査していない。方形プランの住居で北西辺は5.4mを測る。残存状況は良好でなく、壁高は最大で0.15mである。壁溝は認められない。床面にピット・土坑が多いのが特徴である。後世のピットもあるかもしれないが、土坑6基とピット19基を数える。北側を中心に焼土も見られた。焼土は一部亀甲状になり厚さ0.15mの厚さがある。深いピットの位置から考えると4本柱の構造を考えられる。須恵器・土師器が出土しており、7世紀前半と思われる。

桜竹之後遺跡では、竪穴住居・掘立柱建物・落ち込み・柵・土坑・溝などを調査した。竪穴住居は2棟あり飛鳥前半期で、SH01は通常だがSH02は15cm以上の焼土層があるなど特殊である。土坑が6基床面全体に広がり一部が強く被熱していることから工房跡と考えられる。焼土坑は亀甲状になっている。SX01とした方形落ち込みも住居の可能性が高い。掘立柱建物は3棟あり主軸方向が異なるで、大きな差ではないと思われるが少なからず時期差がある。主軸方向が南北に近いSB01とSB03は同時期の可能性が高い。SB01は側柱建物、SB03は総柱建物である。柱穴規模が大きく、特にSB03は1mを越える規模の大きな柱穴である。SB02は柱穴の径は小さいが、礎板を有する柱穴や深い柱穴で立派な建物である。時期の前後関係は明確に言えない。

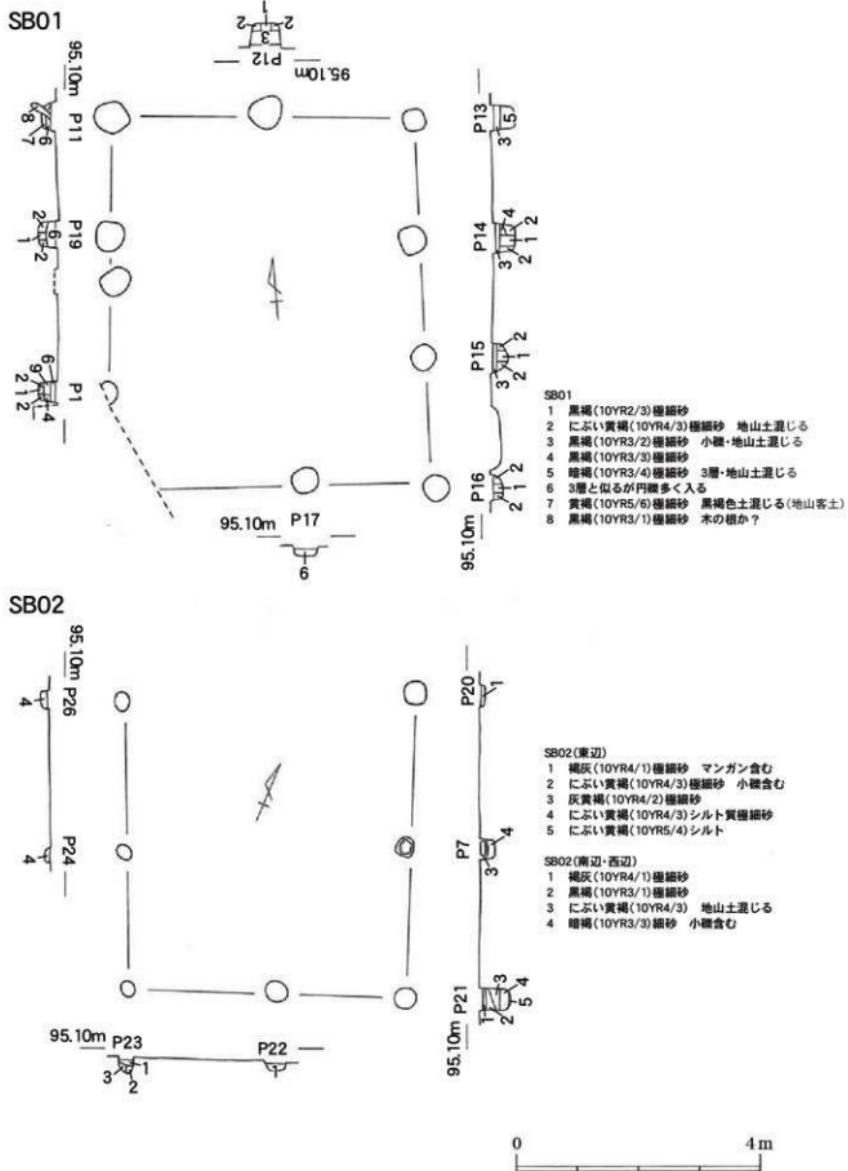
図9 SB01・SB02実測図

掘立柱建物(SB01～03)は3棟確認した。SB01は調査区南西部に位置する南北3間、東西2間の側柱建物である。規模は東西4.8m、南北6.0mである。上面では柱痕を確認出来なかったが、下面では確認出来た。柱が抜き取られた柱穴もあり、柱が切られ埋められたものと思われる。主軸方向はN 2° W ではほぼ北を向く。

SB02 の主軸方向は N25° W で東西 4.6 m、南北 5.0 m 以上である。主軸方位が異なるので、他の 2 棟とは時期が異なり新しいと思われる。東西 2 間の南北棟側柱建物で北側は調査区外へ延びている。柱穴の径は小さいが、深く掘り下げられており、P 7 のように礎板となる石材を入れていた柱穴もある。

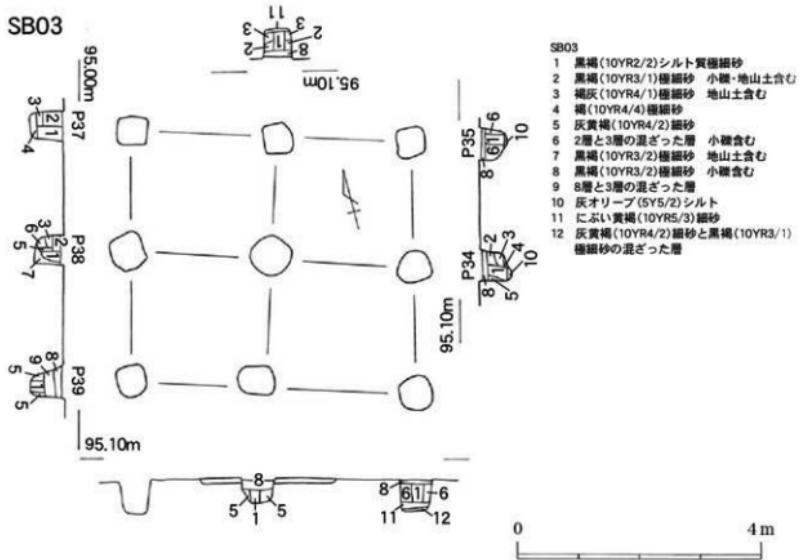
図10 SB03実測図

SB03 は 2 × 2 間の総柱建物である。主軸方向は N10° W で東西 4.8 m、南北 4.0 m である。柱穴の規模は大きく北辺は方形である。柱痕も最大 0.3 m と他よりも大きい。総柱であることからも倉庫と考えられる。

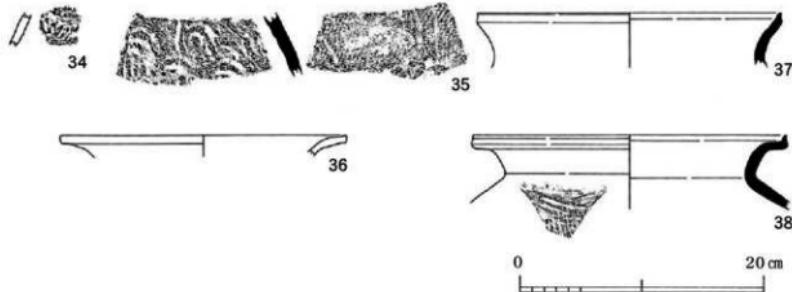
図15 出土遺物実測図（2）

ともに須恵器杯である。30は底部丸く未調整である。体部は内湾し端部丸い。体部はロクロナデで段が出来ている。31は平底で底部やはり未調整である。体部との境は明瞭で、体部は内湾し端部丸い。大きく歪んでおり、平面形は梢円になっている。高温で焼成されており、断面はサンドイッチ状の色調を呈している。

32は土師器皿で、磨滅著しい。丸底だが安定しており、内湾する体部に続き端部尖る。チャートなどの砂粒含んでいる。底面に黒斑がある。33は長胴甕である。胴部での接合点はないが同一個体と思われる。くの字口縁で端部は角張る。端部と頸部の中間が厚くなっている。口縁部はユビ成形のちヨコナデで仕上げている。粘土紐の継ぎ目が見られる。口縁部に黒斑が認められる。体部は内外面ともに凸整形である。底部は丸底であろうと思われ、現状からは下膨れの形状になる。内面はヘラヶケズリ、外面はハケ整形である。煤付着。

34は磨滅顯著な縄文土器である。中期後半頃の磨消縄文かとも思われるが不明である。35は24に似た格子タタキ、同心円文を有する甕破片である。36は土師器甕口縁部で、37・38は須恵器壺口縁部である。ロクロナデで38は外面にタタキが見られる。37は外反し端部内側につまみ出す。38は外反から水平に延び端部上方につまみ上げる。

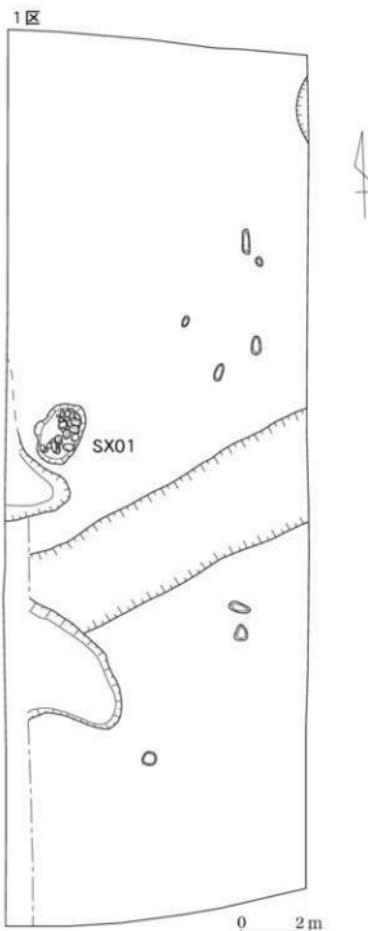
図16 1区平面図

落ち込み(SX01)は調査区西壁近く中央で確認している。短径1.2m、長径1.8m、深さ0.35mの橢円形の落ち込みである。西側に小さな突出部があり、遺構内には円礫が多く入っていた。人頭大の大きな石材が主体で西側には認められなかった。土師器の小片が出土しているが、時期は明確でない。ピットは8基検出しているが、明確な柱痕跡は認められなかった。調査区中央から南側は複数の旧河道や洪水堆積物が認められる。中央北東から南西には幅2.8mの旧河道が確認される。

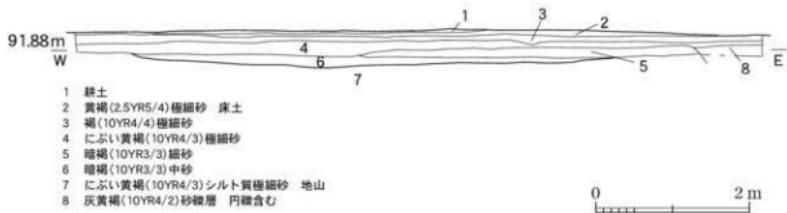
図17 1区土層断面図

層序は第1層耕土、第2層床土、第3層褐極細砂、第4層にぶい黄褐極細砂、第5層暗褐細砂、第6層暗褐中砂、第7層にぶい黄褐シルト質極細砂である。第7層が地山で遺構面である。東側は旧河道の礫層が第5面を切っている。

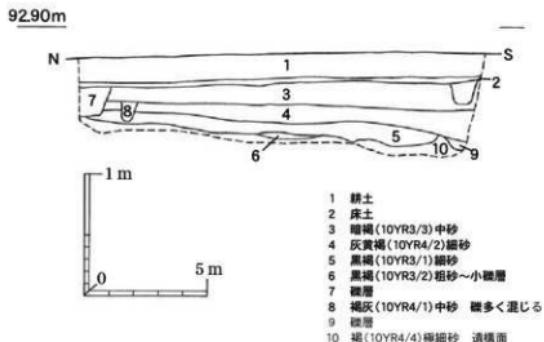
図18 2区土層断面図

層序は第1層耕土、第2層床土、第3層暗褐中砂、第4層灰黃褐細砂、第5層黒褐細砂、第6層褐極細砂である。第6層が地山で造構面である。第3層、第4層、第5層、第6層各面に洪水痕跡が認められる。

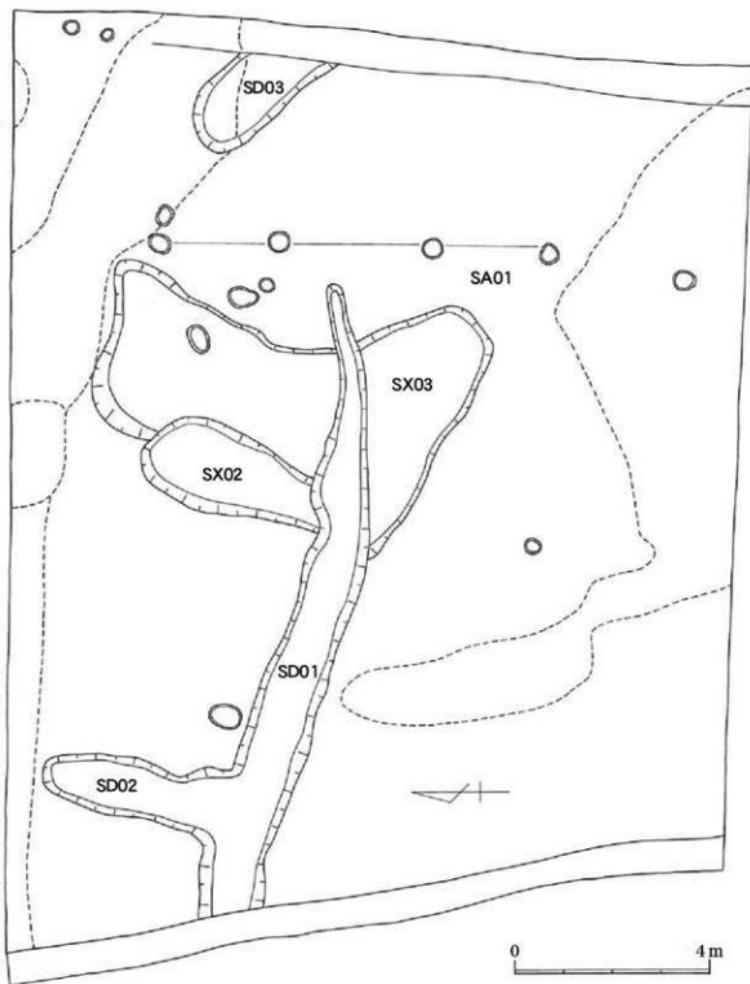
图19 2区平面图

柵 (SA01) は調査区中央東側にあり、南北方向に延びている。主軸はN8°Eでやや東に振っている。3間、8.0 mを測る。柱間は北から 2.6、3.2、2.2 mである。溝は3本確認している。SD01は東西方向に流れ、SA01手前で終息している。調査区中央北側に位置しており、西から東に流れている。西側が広く東側が狭くなっている。最大幅 1.4 m、深さ 0.25 mを測る。落ち込みを切っており、検出遺構の中では新しい遺構である。SD02は北西で検出した溝でSD01に切られている。最大幅 1.2 m、深さ 0.15 mの南北に延びる溝である。SD03は調査区北東にあり、旧河道に沿っている。最大幅 0.14 mである。落ち込みは2基あり中央で検出し切り合い関係にあり、共にSD01に切られている。

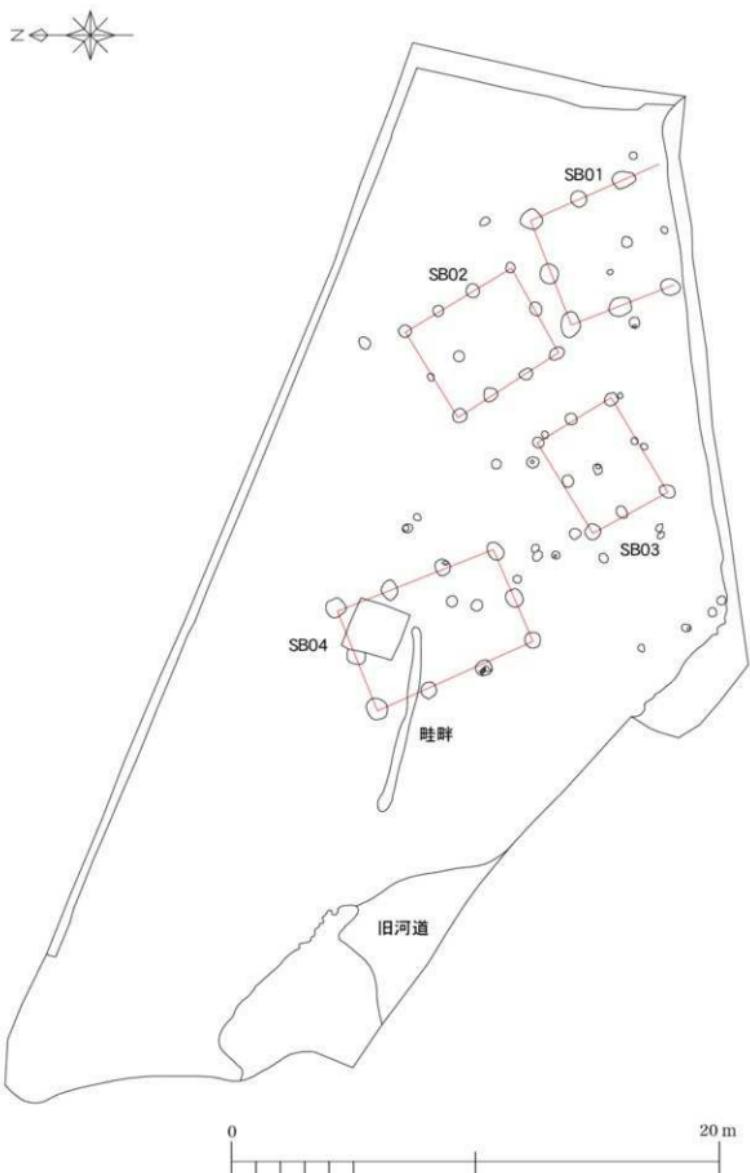
図21 3区平面図

層序は第1層耕土、第2層にぶい黄褐色細砂（床土）、第3層にぶい黄褐色細砂、第4層灰黄褐色細砂、第4層上面が遺構面である。旧河道が調査区内に複数存在し、疊層が盛り上がっている部分や逆に堆積層を削平している部分もある。洪水堆積層が厚くあり、明確な地山は検出していない。

他に検出した遺構は水田畔と旧河道である。水田畔は調査区中央に弧状に検出した。断割り調査をして溝でなく畔であると確認した。地形に即して設けており、建物廃絶後に水田化した時の畔

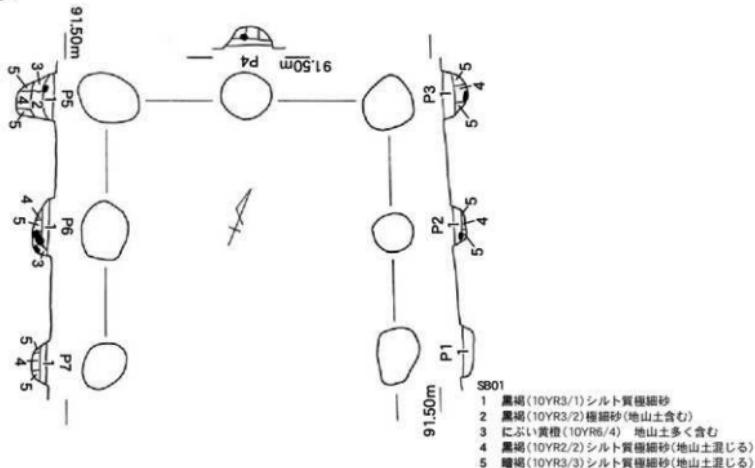
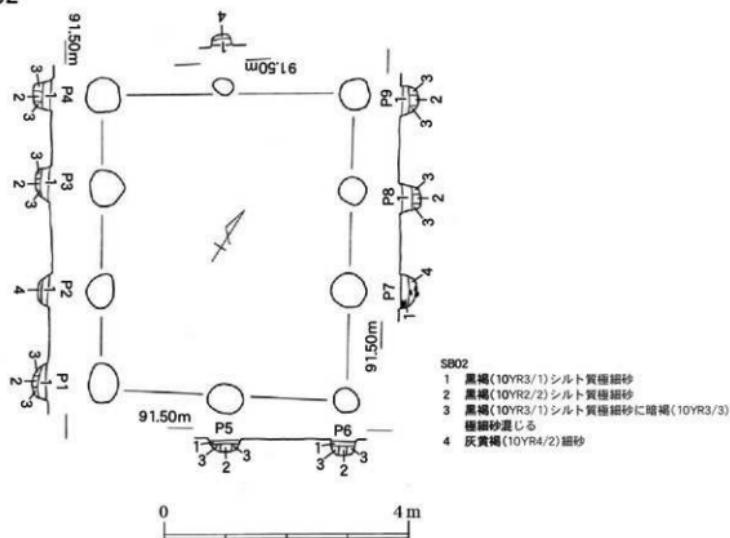
図23 3区造構実測図(1) (SB01・SB02)

掘立柱建物（SB）は4棟検出した。SB01は調査区南東に位置している。主軸方向はN18°Wの2間×3間以上の南北棟の側柱建物である。棟行4.6mで、検出した桁行は2間分4.4mで調査区南側へ延びている。柱穴は最も大きなもので長径1.1mを測る大形のものである。柱は抜かれたか切られたものと思われ、柱穴底部にだけ柱痕跡が認められた。径0.25～0.3mを測る。深さは最も深い柱穴で0.65mあり、北東の柱穴には礎石状に板石を敷いていた。同一埋土で埋められていることから、意図的に埋められたものと思われる。小片であるが、須恵器・土師器・製塩土器は柱穴から出土している。

SB02はSB01の北西側にあり、N30°Wと主軸方向が異なっており、西に振っている。2間×3間の南北棟でやはり側柱建物で、棟行は4.0m、桁行は4.8mである。柱痕跡は径0.2mとSB01より柱が細くなっている。SB01同様上部は埋められている。

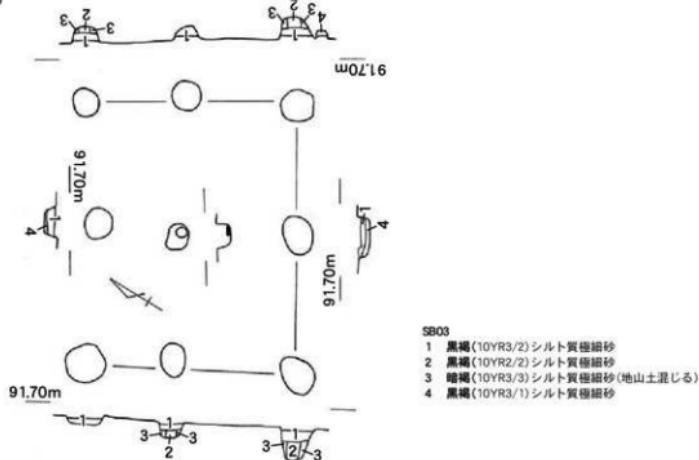
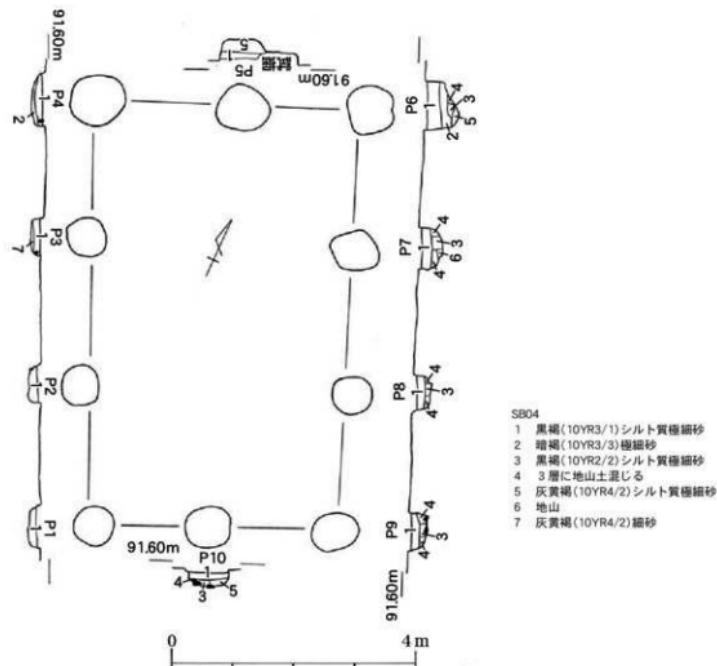
図24 3区造構実測図(2) (SB03・SB04)

SB03はSB02の西側に位置し、主軸方向は同じN30°Wで合わせているが、南北方向の辺は合わせていない。2間×2間の総柱建物である。やはり、柱は抜くか切られており、検出面で柱痕跡を確認した柱穴はない。埋土はSB01・02とほぼ同じである。柱痕跡は径0.2～0.25mで、最も深い柱穴は南西部で0.6mを測る。中央にのみ礎石が敷かれていた。南北3.4m、東西4.4mを測る。

SB04は調査区中央西よりで確認した2間×3間の南北棟である。主軸方向はSB01と同じN18°Wの側柱建物である。棟行4.2m、桁行7.0m（2.3・2.4・2.3m）を測る。検出面では柱痕跡は確認されておらず、底近くで確認している。西辺・北辺では柱痕跡を確認出来なかった。柱痕跡の径は0.2mである。複数の柱穴から石材が検出されているが、根石でなく柱を安定させるために側に入れられた詰石である。北東柱穴が最も深く0.6mを測る。平面形は隅円方形から円形で最大径は0.9mである。西側に旧河道があり、SB04空間に後に畔が設けられ水田化している。

桜遺跡は4棟の掘立柱建物を調査した。主軸方向から2つに分けられる。SB01とSB04がN18°Wで、SB02とSB03がN30°Wの2群である。一般的には南北に近い主軸を古く考えがちであるが、切り合い関係がなく、また埋土や出土遺物からも前後関係は明確ではない。どちらにしても大きな時期差はないものと思われる。SB03だけが総柱建物で他は2×3間の側柱建物である。SB01柱穴の最大長は1.1mを測る大形建物である。短期間に築かれた大形建物2棟から成る小集落である。

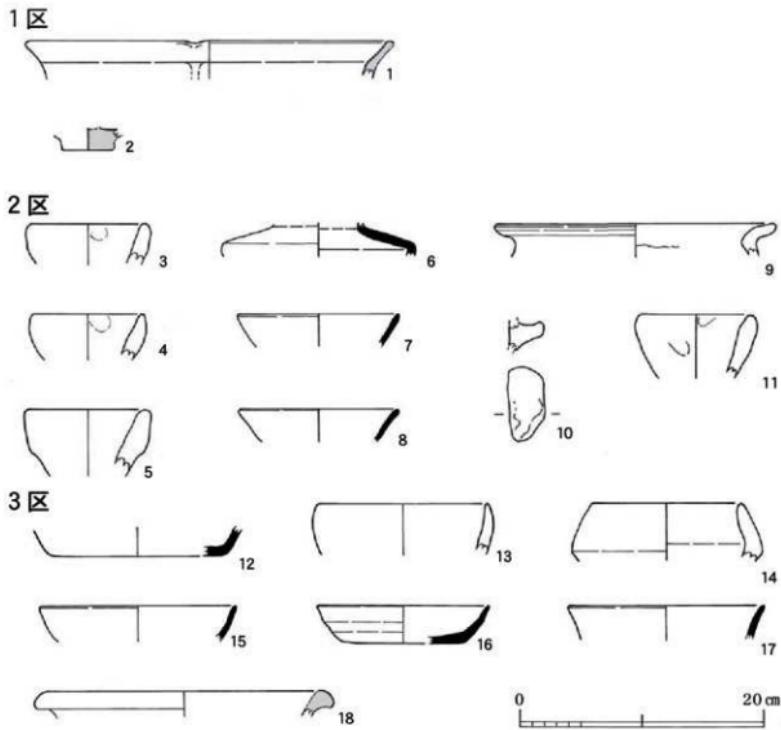
図25 出土遺物実測図

1はSX01出土の磁器である。水鉢の口縁部で波状口縁である。緩やかなくの字を呈し、頭部に沈線を有し体部には花弁を施す。2は陶器底部で糸切り底である。内面には茶褐色の釉薬を塗る。内面中央に円柱状のものが付くので平仄などであろうか。

3~5はSX03出土の製塙土器である。手捏ねで厚手である。ユビ成形痕が顕著に見られる。端部の形状は4だけ尖りぎみだが、他は丸い。

6~11は面精查や包含層出土である。6は須恵器壺肩部である。肩部は平坦で頭部から口縁部は直立ぎみに延びると思われる。肩部は甘い稜線を持って体部に続く。7・8は須恵器杯口縁部である。7は外傾し端部丸い。内面はロクロナデで段になっている。重ね焼きの痕跡がある。8は僅かに外反し端部丸く納める。9は土師器壺である。内傾する体部から鋭角にくの字に外反し端部上方に尖らす。端面に浅い沈線がある。頭部内面に粘土紐の継ぎ目が明瞭に残る。端部内面は強いヨコナデで凹んでいる。胎土に砂粒多く含み磨滅している。10は壺の把手部で幅広で厚みがある。平面形状は弧状である。

12はSB01P6出土の須恵器杯底部である。杯Aで生焼け内面赤くなっている、平底から内湾気味に延びる体部になる。底面はヘラ切りかと思われるが磨滅している。

13はSB02P7出土の製塩土器である。ユビ成形で端部尖りぎみに丸く納める。端部より下部が厚くなっている。胎土に長石などの砂粒多く含んでいる。接合しないが同一個体の破片も出土している。

14はSB03P9出土の製塩土器である。体部屈曲点から端部に向かって薄くなり、端部太がる。磨滅していることから確実ではないが、他の土器よりユビ形痕を消しており、平滑である。チャートなどの砂粒が多く含む。

15はSB04P5出土の須恵器杯である。内湾する体部から丸く納める口縁部に続く。ロクロナデで内面には自然軸がかかっている。

16はP22出土の須恵器杯Aである。平底から内湾する体部になり、口縁端部丸く薄くなっている。体部は強いロクロナデで外面は凹凸が顕著である。底面未調整。

17・18は精査時に出土した土器で、17は遺構面直上で出土した須恵器杯口縁部である。外反し端部丸い。15同様内面に自然軸がかかっている。18は瓦器壺口縁部である。短い頭部で端部丸い。
