南相馬市内遺跡発掘調査報告書16

—令和3年度試掘調査報告—

南相馬市教育委員会

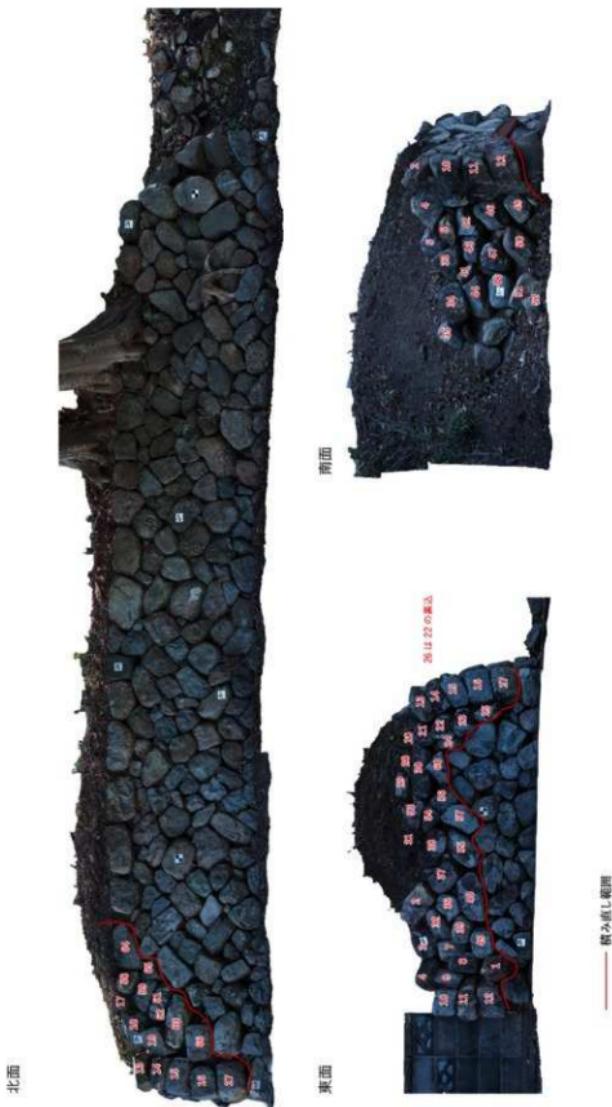
図 11 修復範囲図

断ち割り調査後、石除去部には土嚢で養生を施す応急措置を行った。これらの調査成果をもとに、石垣の修復を令和4（2022）年3月1日～4日まで実施している。修復にあたっては、崩落した石垣面が近代の所産であること、安全面に配慮する必要があることを前提とし、2007・2021測量成果をもとにできるだけ原位置に復元を行った。修復後の同年3月16日には、M7.4、南相馬市原町区は震度6弱を観測する2022年福島県沖地震が発生した。その際には幸いにも石垣の崩落は発生しなかった。

また、修復前に行った断ち割り調査により、今回の崩落部分は石垣が過去に修復された箇所であることが確認された。このことから、石垣を正確な構築時の復元ではなく、原位置に戻すことを前提としながらも、安全面を重視した修復とすることを基本方針とした。どの段階の石垣に修復するのかを決定することについては、安全面だけではなく、経費・労力も大きく左右する。これらも基礎となる遺跡の情報を確認することが重要であり、修復時の調査は必須であるともいえよう。

- ・天端石がないところに天端石を設置し、石垣を安定させること。
- ・裏込め石の露出部分は、これ以上の崩落を防ぐため、盛土等の養生が必要であること。
- ・経年変化を確認するため、定期的な 3 次元測量を行うこと。

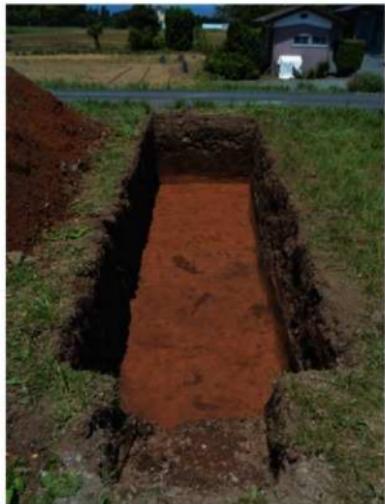
写真 25 1T 調査状況

1. 調査原因：個人住宅の建築
2. 所在地：南相馬市原町区萱浜字原ノ山
3. 調査期間：令和3年6月9日
4. 対象面積：223 m²
5. 調査面積：18 m²
6. 調査担当：埋蔵文化財調査員 濱須脩
7. 調査成果：調査対象範囲内に長さ9m×幅2mの調査区1箇所を設定して、埋蔵文化財の有無を確認した。試掘調査では、現地表面から約1～1.2mの深さで基盤層に達した。基盤層上面を確認する過程では、遺構・遺物等の埋蔵文化財は確認されなかった。
8. 調査所見：今回の試掘調査では、保存協議を要する埋蔵文化財は確認されなかったことから、改めた保存協議の必要はないが、工事施工にあたっては慎重工事により対応することが望ましい。

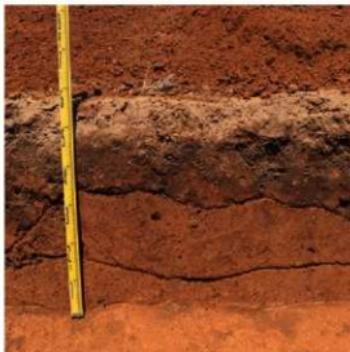
写真30 土層断面

1. 調査原因：太陽光発電設備の建設
2. 所在地：南相馬市小高区片草字南原
3. 調査期間：令和3年6月10日
4. 対象面積：989 m²
5. 調査面積：14 m²
6. 調査担当：埋蔵文化財調査員 濱須脩
7. 調査成果：調査対象範囲内に7m×2mの調査区1箇所を設定して、埋蔵文化財の有無を確認した。試掘調査では、現地表面から約45～75cmの深さで基盤層に達した。L1は造成による盛土層で、その下層で基盤層となる黄色ソフトロームに達した。
8. 調査所見：今回の試掘調査では、保存協議を要する埋蔵文化財は確認されなかったことから、改めた保存協議の必要はないが、工事施工にあたっては慎重工事により対応することが望ましい。

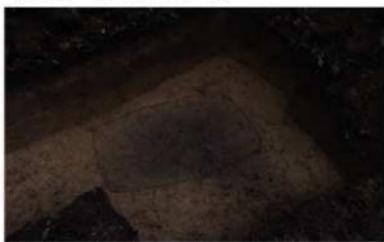
写真 35 39 T 木炭焼成土坑検出状況

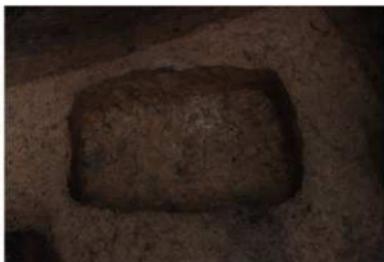
写真 36 39 T 木炭焼成土坑完掘状況

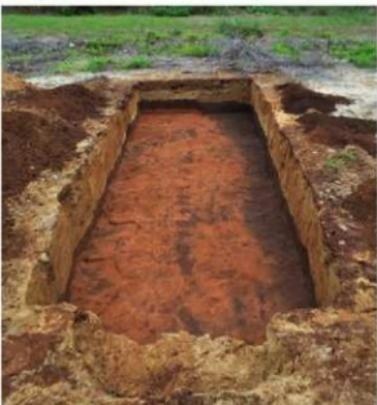
写真41 1T調査状況

1. 調査原因：建壳分譲
2. 所在地：南相馬市原町区高見町一丁目
3. 調査期間：令和3年8月24日
4. 対象面積：495 m²
5. 調査面積：26 m²
6. 調査担当：埋蔵文化財調査員 濱須脩
7. 調査成果：調査対象範囲内に、長さ7m×幅2mの調査区と長さ6m×幅2mの調査区を設定して、埋蔵文化財の確認作業を行った。試掘調査では、現地表面から約0.4～0.75mの深さで黄色ロームの基盤層に達した。基盤層確認までの堆積土は、L Iは山砂による盛土、L IIは山砂盛土以前の耕作土である。
1 Tでは溝跡の南辺を確認したが、遺物等は出土しなかったことから時期は不明である。
2 Tでは遺構は確認できなかった。
8. 調査所見：今回の試掘調査では、溝跡の可能性がある掘り込みを確認したことから、工事施工が基盤層に達する計画の場合には、保存協議を要する。

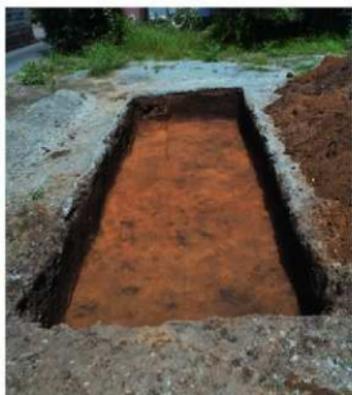
写真43 調査状況

1. 調査原因：個人住宅の建築
2. 所在地：南相馬市原町区東町二丁目
3. 調査期間：令和3年8月26日
4. 対象面積：148 m²
5. 調査面積：12 m²
6. 調査担当：埋蔵文化財調査員 濱須脩
7. 調査成果：調査対象範囲内に、長さ6m×幅2mの調査区を設定して、埋蔵文化財の確認作業を行った。試掘調査では、現地表面から約60cmの深さで黄色ソフトロームの基盤層に達した。

基盤層確認までの堆積土は、L Iは碎石、L IIは盛土、L IIIは堆積土であり、基盤層に達するまでの過程では、遺構・遺物等は確認できなかった。

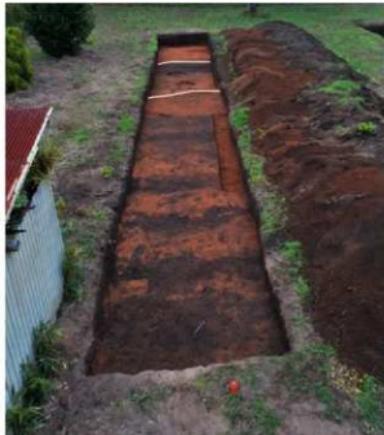
写真45 1T（1号墳）調査状況

1. 調査原因：集合住宅の建築
 2. 所在地：南相馬市鹿島区寺内字八幡林
 3. 調査期間：令和3年9月27日～11月28日
 4. 対象面積：2,863 m²
 5. 調査面積：262 m²
 6. 調査担当：埋蔵文化財調査員 濱須脩
 7. 調査成果：調査対象範囲内に、16ヶ所の調査区を設定して確認作業を行い、遺構の検出状況にあわせて、隨時拡張を行った。試掘調査では、現地表面から約30cmの深さで黄色ソフトロームの基盤層に達し、円墳5基を確認した。
 - 1号墳：1・2Tで確認した円墳である。確認した範囲は周溝の北側部分であり、周溝上端の最大幅は約4mを計測する。想定される墳丘は直径約20mである。
 - 2号墳：7・15Tで確認した円墳である。確認した範囲は周溝の西側部分であり、周溝上端の最大幅は約4mを計測する。想定される墳丘は直径約10mである。
 - 3号墳：3・4・5Tで確認した円墳である。確認した範囲は周溝の東側部分であり、想定される墳丘は直径約13mである。
 - 4号墳：9Tで確認した円墳である。確認し最大幅は約1.5mを計測する。想定
 - 5号墳：11・12Tで確認した円墳である。確認周溝東側部分である。調査区では周から、周溝の幅は不明である。想定
 - 出土遺物：試掘調査では、縄文土器・土師器（いずれも表土やカクランから出土してい。出土した土師器には、古墳時代9世紀頃のものである。
 8. 調査所見：今回の試掘調査では、5基の円墳

このような調査所見から、当該地において遺構確認面まで工事施工が達する場合には、記録保存のための発掘調査を要するとともに、国史跡真野古墳群を構成する古墳であることから、史跡の追加指定等の恒久的な保護措置を検討する必要がある。

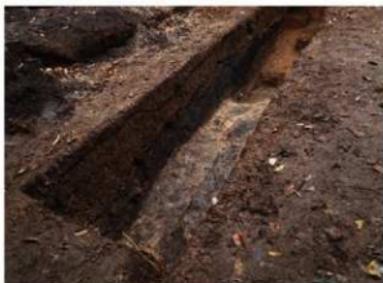
写真 58 17T 北側壁面堆積状況（西から）。

17T 1～4層は淘汰が悪く、斜面上位からの崩落土と考えられる。調査区西側に堆積する5～7層は黒色を基調とした砂質シルト～シルト～シルト質砂であり、湧水も認められる。斜面に平行した堆積であり、谷部に堆積した湿地性の自然堆積土と考えられる。主体となる土器は縄文時代前期中葉の大木2a、2b式である。上位の5層等では少量の土師器や縄文時代後期の土器が含まれている。下位の6・7層では縄文時代前期中葉の土器に限られており、縄文時代前期が主な堆積時期と考えられる。

17Tの西側斜面下位には、黄褐色シルトを含む8・9層が堆積する。上位の5～7層、下位の10層は黒色基調砂質シルトであり、層境が明確である。8・9層は淘汰が悪く偽縞を多く含むこと、ラミナ状の堆積を示さないことから人為的な堆積土と判断した。上下層に湧水の影響が認められる堆積物であることから、湧水箇所における整地層と想定される。

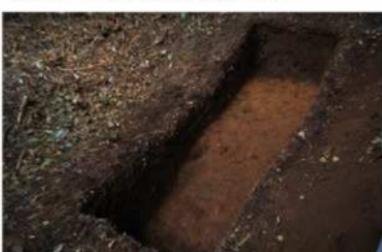
写真 67 22T 全景（西から）

17・18・21Tで縄文時代の遺物包含層を確認した。本調査地区の北側にあたる22Tでは表土下約50cm、南側にあたる23・24Tでは、表土下30～50cmで遺構確認面である黄褐色砂質シルト層を確認した。22～24Tでは縄文～平安時代に堆積した遺物包含層や遺構は検出されなかった。これらの調査により、当該遺物包含層の範囲は南北約70mにわたることが把握された。また、本調査地区的斜面下にあたる現市道の西側にあたる25Tでは、少量の土師器、縄文土器が出土した。しかし、これらは表土下の2層（図38）からの散漫な出土が主体であり、流れ込みと考えられ、平安時代以前の遺構・堆積層は存在しないと判断できる。のことから、1次調査等で確認された貝層・遺物包含層は現道より東側で収束するものと想定される。

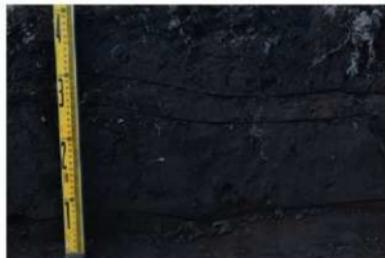
写真 77 3T 土層断面

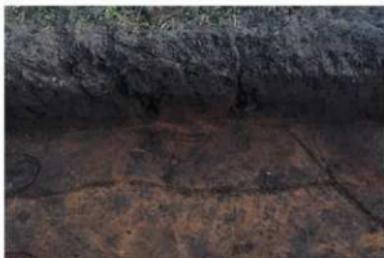
写真 78 12T 土層断面

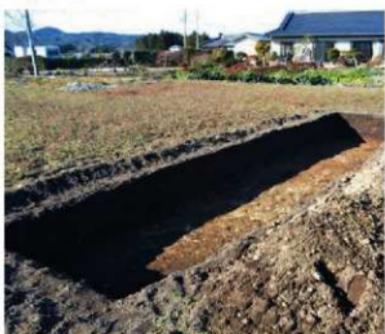
写真81 1T調査状況

1. 調査原因：個人住宅建築
2. 所在地：南相馬市原町区北長野字北原田
3. 調査期間：令和3年12月13日
4. 対象面積：1,352 m²
5. 調査面積：40 m²
6. 調査担当：埋蔵文化財調査員 濱須脩
7. 調査成果：調査対象範囲内に、長さ10m×幅2mの調査区を2箇所に配置して、埋蔵文化財の確認を行った。調査区の基本土層は、L Iは黒褐色土の表土で、L IIは黄褐色ロームブロックを含む盛土、L IIIは基盤層となる砂礫層である。基盤層は表土面から約60cmの深さで確認した。試掘調査対象範囲では、基盤層の黄褐色ソフトロームが欠層し、段丘堆積による砂礫層が基盤層となっていることから、後世に大規模な造成が行われた可能性が高い。

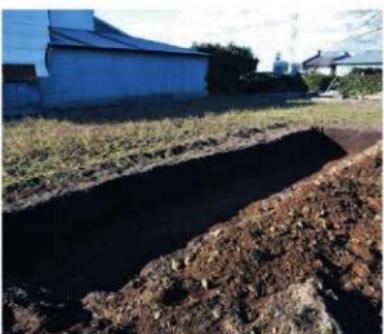
写真82 2T調査状況

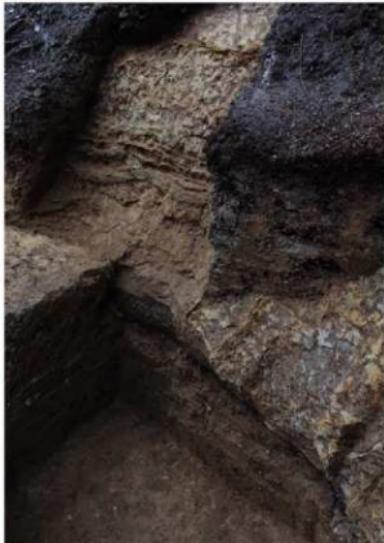
写真 84 1号墓検出状況

最も南端にある谷では、1号墓、中央の谷では2～6号墓、北側の谷では7～13号墓が分布している。

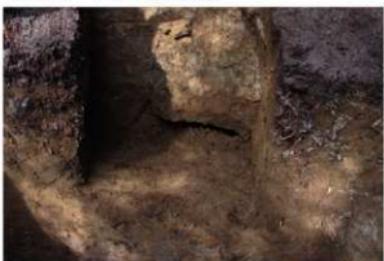
写真 86 3号墓検出状況

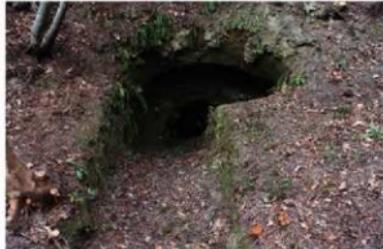
写真 88 10号墓開口状況

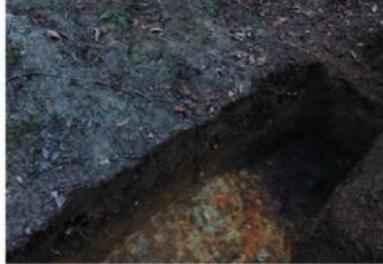
写真 89 10号墓前庭部

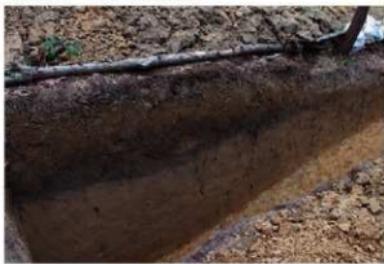
写真 91 10T 基本土層

1. 調査原因：道路敷設
2. 所在地：南相馬市原町区零字東迫
3. 調査期間：令和4年1月12日～2月10日
4. 対象面積：12,000 m²
5. 調査面積：68.5 m²
6. 調査担当：主任学芸員 荒 淑人
7. 調査成果：調査対象範囲内に、任意の規模の調査区を15箇所に配置して、埋蔵文化財の確認を行った。調査区の基本土層は、L Iは腐葉土の表土で、L IIは堆積土・L IIIは地山ブロックを含む崩落土、L VIが基盤層となる黄褐色泥岩の岩盤である。基盤層はL III下層にある黄色ソフトローム（L IV）もしくは段丘堆積による砂疊層（L V）である。

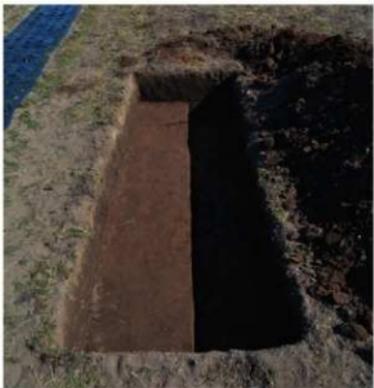
写真94 1T調査状況

- 調査原因：防火防水槽設置
- 所在地：南相馬市鹿島区南屋形字反町
- 調査期間：令和4年3月9日
- 対象面積：30m²
- 調査面積：6m²
- 調査担当：埋蔵文化財調査員 濱須脩
- 調査成果：調査対象範囲内に、長さ3m×幅1mの調査区を2箇所に配置して、埋蔵文化財の確認を行った。調査区の基本土層は、L I～IIIは黒褐色土の耕作土（表土）で、L IVは暗褐色の堆積土、L Vは基盤層となる黄褐色粘土層である。基盤層は表面から約25cmの深さで確認した。試掘調査では、L I～IIIから少量の土師器・須恵器が出土したが、保存協議を要する埋蔵文化財は確認できなかった。
- 調査所見：今回の試掘調査では、保存協議を要する埋蔵文化財は確認されなかったことから、改めた保存協議の必要はないが、工事施工にあたっては工事立会により対応することが望ましい。

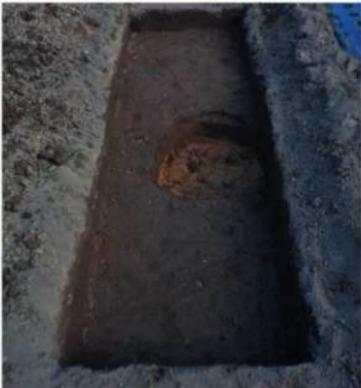
写真95 2T調査状況
