加曾利貝塚遺跡における 遺構保存を目的とした環境調査(Ⅱ) —公開後の状況—

朽 津 信 明・青 木 繁 夫

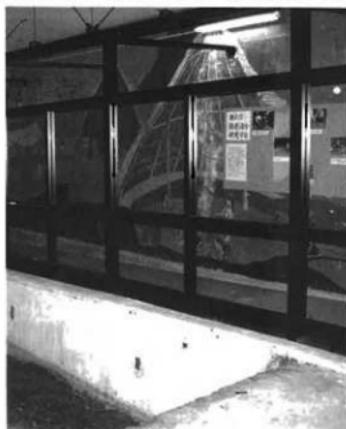
図1 交換されたガラスフェンス

かしそれはあくまでも半密閉状態の非公開時のデータに過ぎず、公開以降もその好ましい状況が続くなどうかは別問題であることを指摘していた。その後1998年6月には造構面と見学者用通路とを仕切るガラスフェンスの交換(図1)が行われた後、最終的には1998年7月18日より通常の一般公開が再開され、今日に至っている。そこで今回は、その公開が行われて以降の環境データについて公表し、それを公開以前のデータと比較していく。

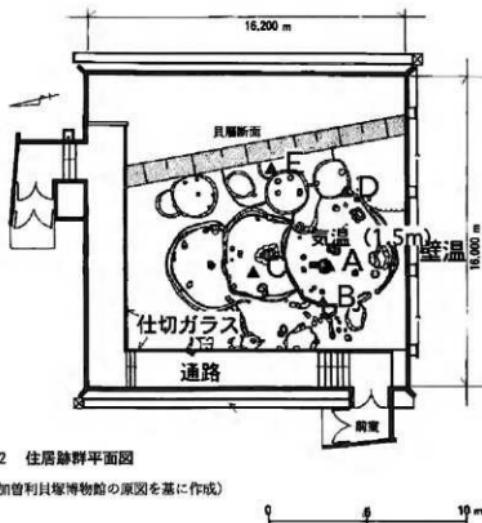
図2 住居跡群平面図

(千葉市立加曾利貝塚博物館の原図を基に作成)

部分の平均の体積含水率としてこれを一時間に一度の割合で自動計測し、記録した。特に、土壤の含水率と表面温度については、遺構面の位置による違いと樹脂合浸の有無による違いを見る目的で、図2に示すA（炉・処置あり）、B（エッジ・処置あり）、C（中央部・処置あり）、D（エッジ・処置無し）、E（中央部・処置無し）の5地点を設定して計測した。それぞれの計測は、1998年7月18日から、計器の故障による一部の中止を除き、原則的に継続して行い、現在も継続中である。また、上述の設定した5地点は、遇に一回の写真撮影により表面状態の変化をモニターした。その他に、1998年9月11日から新たに付近の地下水位の変動を、そして1998年10月28日からは降水量変化を計測した。地下水位測定に際しては、（株）CTIサイエンスの圧力センサーを遺跡内の住居跡群保存施設近傍の地表面下6.19m（以後、浅い井戸と表現する）と21mの位置にそれぞれ設置し（以後、深い井戸と表現する）、その上の水位を測定することによって、0時と12時の一日二回計測して記録した。また降水量は、加曾利貝塚博物館屋上に0.5mm転倒弁型の雨量計を設置して計測した。

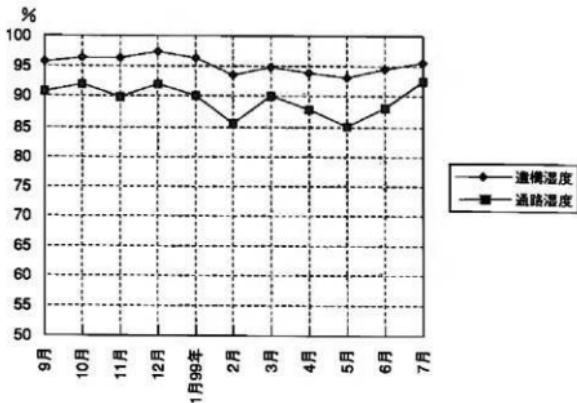
図3 ガラスの内（遮構側）と外（通路側）の月平均温度の推移（1998年9月～1999年7月）

いずれも高めの値で安定しており、遮構温度は通路温度より常に高い。季節的には、冬に低く、夏に高い傾向が僅かに見受けられる。

湿度変化については、仕切ガラスの内（遺構湿度）と外（通路湿度）の月平均値の変化を図3に示す。いずれも高めの値で安定しており、特に遺構側では常に90%以上で、通路側よりも必ず高い値で推移した。これを季節的にみると、いずれも冬季に相対的に低くなる傾向が見ら

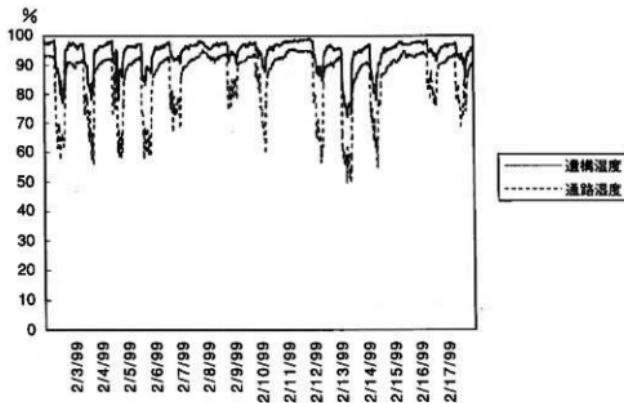
図4 冬期の湿度変化の比較（1999年2月3日～18日）

公開中の日中には、いずれも温度が低下している。しかし、遮構温度は通路温度より常に高く、80%を下回ることはほとんどない。

れるため、日変化について冬季の様子を図4に示す。遺構の湿度は、非公開時に常に湿度計の計測限界（95%）以上だった！）が、公開後には、公開中の日中には若干低下する傾向が見られはじめた。しかし、見学者用の通路部分に比べれば遺構側の温度低下は少なく、こうした関係は一年を通じて観察された。

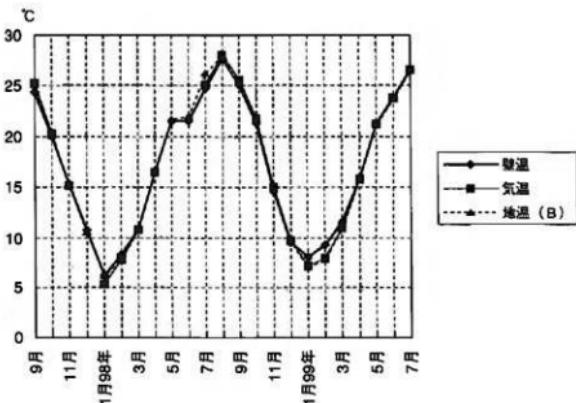
図5 気温、壁温、地温の季節変化の比較（1997年9月～1999年7月）

98年7月の公開前後で、特に傾向の変化は観察されない。

温度変化については、保存施設の壁面温度、遺構側の気温、そして地温については5地点で目立った差異が観察されなかつたため一箇所で代表してB地点の地温を選び、それらの月平均値の変化を図5に示す。これによれば、1998年7月の公開前後で、いずれも目立った傾向の違いは現れていない。また、例として、遺構側の冬季の温度の日変化の様子を、非公開時と公開時を比較して図6に示す。これで見ても、公開以降でも、非公開時に比べて特に極端な温度低下が起こるようなことは観察されず、基本的に非公開時と同様の日変化で推移している。

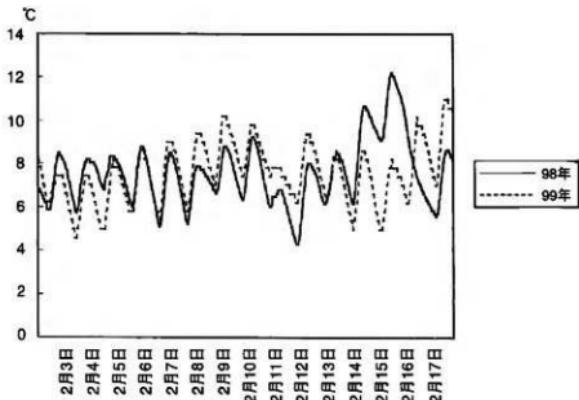
図6 冬期の気温変化の比較（2月3日～18日の変化を、非公開時（98年）と公開時（99年）で比較）
いずれも日較差2～3°C程度で推移しており、公開の有無による違いは感じられない。

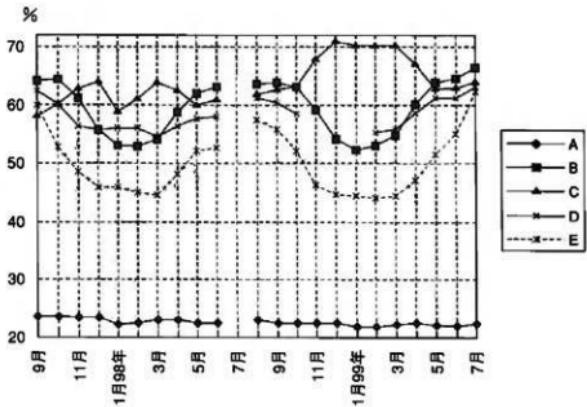
図8 道構面各地点の土壤体積含水率の季節変化の比較（1997年9月～1999年7月）

各地点ごとに体積含水率の月平均値をプロットしたもの、B、D、E地点でそれぞれ冬場に含水率低下が見られるが、樹脂含浸のないD地点で特に大きい。98年7月の公開以降も、公開以前と傾向として変わらない。

土壤含水率の季節変化は図8に示す。1998年7月の公開以降で見ても、炉（△）では低め、樹脂施工のある中央部（○）で高めで安定し、その他の地点では冬季にやや低下するという、傾向としては非公開時の状況とそれ程変わらない結果が得られた。エッジ部で比較すると、含浸樹脂含浸のある部分（■）の方が処置のない部分（▲）に比べて、冬季の含水率低下が乏しいという状況は、公開以降も引き続き観察され、またその低下幅も、公開以降に特に大きくなっている様子も見られない。

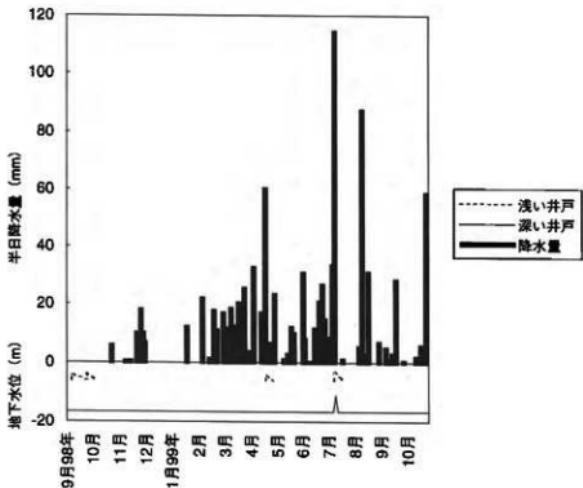
図9 地下水位変動と降水量変化との比較（1998年9月～1999年10月）

地下水位変動と降水量変化の関係を、図9に示す。定常的な地下水位は地表面下約17mの地点で極めて安定しており、日々の降水量の大小には殆ど影響を受けずに推移した。これに対して、極端な降水が観察された直後には、地表面下6m前後の位置に一時的に水面が形成される場合があり、例外的に深い井戸もこれに反応して水位が上昇する場合もあったが、浅い水面は10日程度ですぐに消滅し、深い水面はさらに早く元に戻って安定した。降水量は、秋から冬に

[1998年9月11日より、0時と12時に地下水位を記録。1998年10月28日より、その対応する半日当たりの降水量を記録して比較（それ以前はデータなし）]

定常的な地下水位は、日々の降水にはほとんど影響されず、-17m付近で安定する。大雨の直後には、-6m付近に湧き水面が観察されることがあるが、10日程度でこの水面は消滅する。

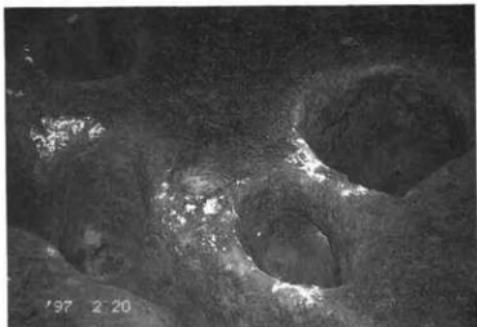
図10 樹脂処置前のA地点の様子
(1997年2月)

遺構面の状態を見ると、保存処置以前は、エッジ部では冬場に顕著な塩頬の折出が見られたが（図10）、樹脂施工があったエッジ部であるB地点では、公開以降に迎えた冬場にも、そうした折出物は見られず、概して遺構の状況は安定していた（図11）。これに対して、樹脂処置がなかったD地点では、引き続き塩頬の折出が観察された（図12）。（なお、既に報告したところ¹⁰、博物館による今回の保存対策が行われて以降は、非公開時から通じて現在に至るまで遺構面で生物等による大きな問題は観察されない。）

表面に、塩類の析出が観察される。

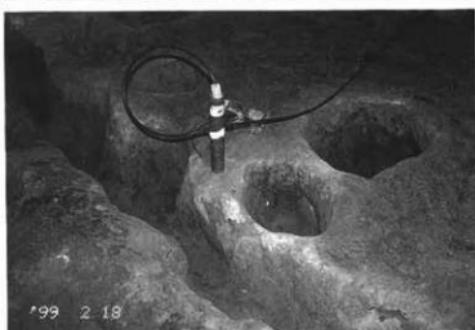
図11 図10から二年後のB地点の様子
(1999年2月)

公開中の冬場でも、塩類の形成は全く見られない。

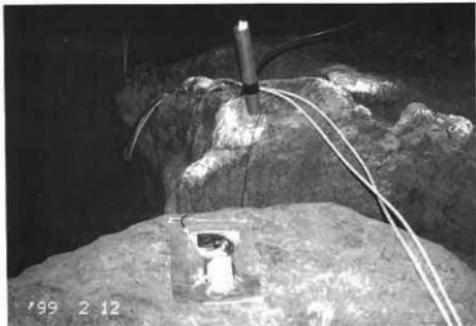
図12 図11と同時期のD地点の様子
(1999年2月)

引き続き、著しい塩類の形成が見られる。
