加曾利貝塚遺跡における 遺構保存を目的とした環境調査（Ⅲ） －除湿器と空調の影響

朽津信明・青木繁夫

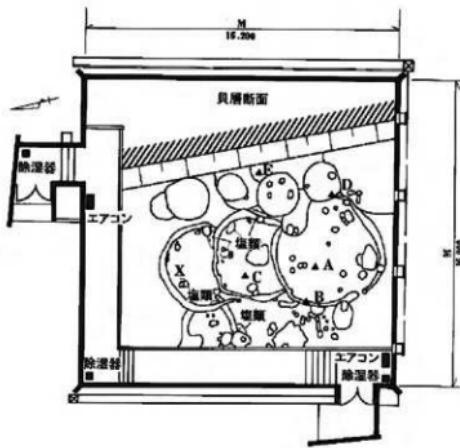
図1. 住居跡群平面図

造構・通路の気温・湿度と壁面温度、土壤表面温度に関しては、Onset社のデータロガーを用い、一時間に一度の割合で自動計測を行った。蒸発量に関しては、21メスリンダーに水を入れ、期間ごとの水面の下がり具合から、ボテンシャルの蒸発量(Potential evaporation)を見積もった。土壤含水率は、IMKO社のTDR土壤水分計を用い、地表面から深さ方向8cmの部分の平均の体積含水率として計測し、これを一時間に一度の割合で自動計測を行った。特に、土壤の含水率と表面温度については、造構面の位置による違いと樹脂含浸の有無による違いを見る目的で、図1に示すA(炉・処置あり)、B(エッジ・処置あり)、C(中央部・処置あり)、D(エッジ・処置なし)、E(中央部・処置なし)の5地点を設定して計測した。また、上述の設定した5地点は、週に一回の写真撮影により表面状態の変化をモニターした。

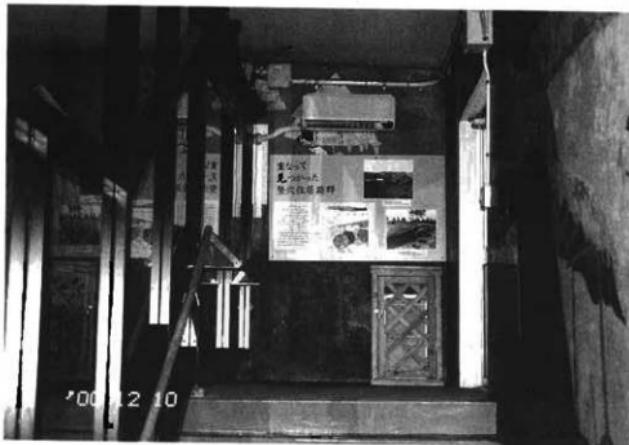
図2. 導入された、除湿器と空調装置

見学環境の制御は、まず除湿器を導入して、見学通路の湿度を下げる努力から行われた。これは、市販の除湿器（日立 RD1604LD）を、施設内の見学者用通路上に三箇所設置したもので、1999年7月21日に導入された（図1）。これは公開日の朝に公開開始とともに電源が入れられ、設定温度60%の状態で連続稼働され、公開終了時刻である夕方に電源が切られるという周期で、導入以降、2000年8月13日から10月12日までの間を除いて、継続して稼働された。なお、公開時間は原則的に9時から16時30分であり、非公開日は原則的に毎週月曜日・祝日で、非公開日には除湿器の稼働はなかった。

が、それぞれ施設通路北側、南側に設置された(図1、2)。これらは設置日以降、除湿器と同様に公開日の朝に電源が入れられ、設定温度28°C(2000年8月25日からは26°C)の状態で連続稼働され、公開終了時刻である夕方に電源が切られるという周期で継続して稼働された。なお、空調は秋以降も継続して運転されたものの、冷房機能しか稼働させていないため、2000年9月下旬ごろからは定期的に気温が設定温度を下回り、実質上は運転は停止されている。また、空調装置も非公開日には稼働はなかった。

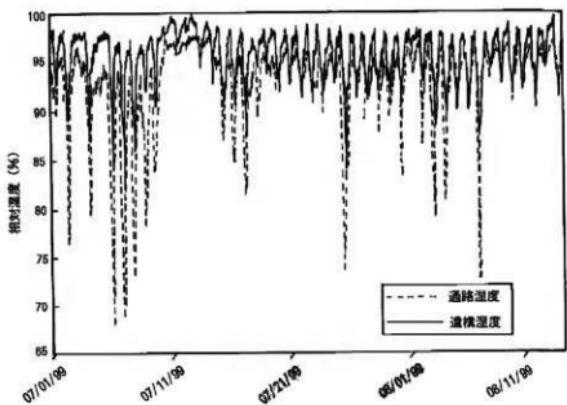
図3. 除湿器の導入前後における湿度変化の推移（1999年7、8月）

1999年7月21日を挟んで、前後の短期的な湿度変動を見る限りでは、除湿器の導入によって見学者用の通路部分で、湿度条件が大きく変わらるような状況は見られない(図3)。つまり、除湿器3台を導入しただけでは、見学環境に大きな変化は見られないと言うことになる。なお、造構側の温度で見ても、やはり除湿器の導入前後で大きな変化は見られない。

1999年7月21日の前後で、特にパターンが変わることはない。

まず、除湿器の影響については、空調がない状況で除湿器だけ稼働させても、見学環境の改善にはあまり有効ではなかったと考えられる。すなわち、除湿器のみの稼働では、通路部分の湿度低下には殆ど寄与しておらず、むしろその時その時の気象による変動に比べれば、除湿器の影響は無視できるレベルであると判断される。従って、造構面に対する影響も、殆ど見られていない。しかしながら、空調稼働時に限定してみれば、2000年8月13日の除湿器停止以降、日中の湿度の低下幅が小さくなっているように観察されることから、これを除湿器停止の影響と見ることも可能だろう。つまり、除湿器単独では環境にそれ程の影響は与えられないが、空調稼働時には除湿器を併用することでさらに湿度を低下させることができると解釈できる。

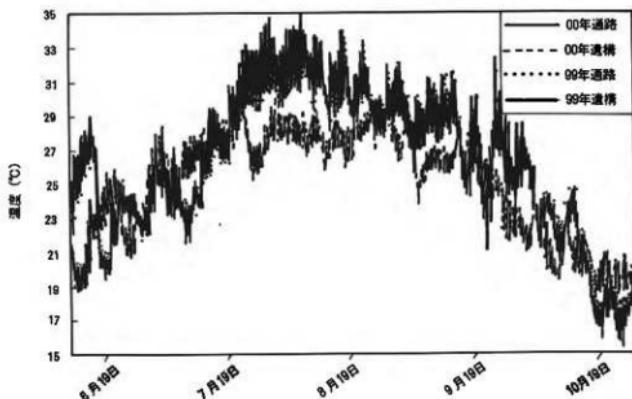
図4. 同季節での空調稼働の有無による温度変化の比較（1999年と2000年の夏場の比較）

明らかに、空調稼働時の2000年の夏の方が、最高気温が低めで推移している。
遮構温度と通路温度の違いは乏しい。

旬に連日30°Cを超える状況が続くのに対して、2000年には同じ時期でも殆ど常に30°Cを下回る状態で推移した（図4）。通路側と造構側とでは、いずれの年でも温度環境にそれ程大きな違いは見出されなかった。

これに対して、温度条件のコントロールという点に関しては、今回行われた空調装置の導入で、一応は成果が挙げられたと判断される。すなわち、問題視されていた夏場の時期に、2000年は見学者用通路で30°Cを超えた日は一日しか見られなかった。また、空調が稼働していない時期に比べれば、除湿も相対的には有効に行われているため、見学環境としては改善されたと判断される。

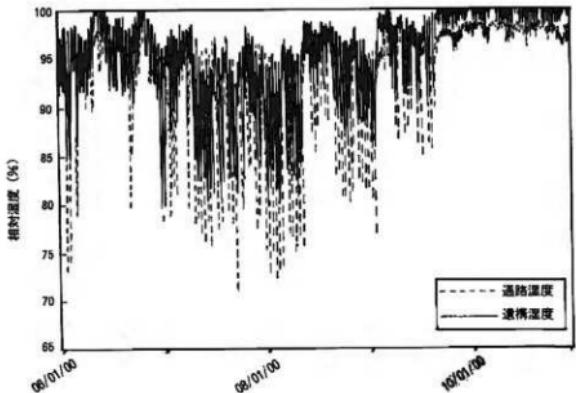
図5. 空調及び除湿器の稼働の有無による湿度変動の比較（2000年6月～10月）

また、空調稼働中の温度変動を見ると、空調稼働時には通路・造構面とともに、湿度低下が観察された（図5）。その低下幅は、通路側の方が造構側よりも明確に大きい。なお、2000年8月13日からは一時的に除湿器の稼働が停止されていたが、その時期には通路側・造構ともに僅かながら湿度の低下傾向が軽減されて観察されたが、同年10月13日から再稼働された際には、既にそれ以前の9月下旬に空調が実質上停止していたために湿度低下は極めて小さくなってしまり、除湿器再稼働前後で大きな状況変化は観察されなかった。

6月10日からの空調稼働時に、湿度の低下が著しい。

8月13日の除湿器停止以後、湿度低下は若干軽減されて観察される。

10月13日に除湿器が再稼働されたが、それ以前に温度の関係で空調が実質上機能して折らず、除湿器再稼働の影響は何えない。

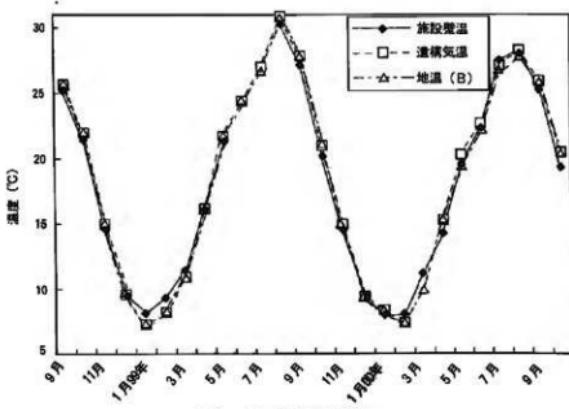
図6. 月平均温度の変遷

まず、温度については、空調導入以前の1999年の夏に比べれば、空調稼働のあった2000年の夏の方が、明らかに夏場の造構気温が低くなっている（図6）。地温変化については、地点ごとの差異が比較的小さい¹¹ため、仮にB地点で代表させてみると、造構気温と同様の傾向を持つ。施設壁面温度は、空調稼働のない1999年の夏場は造構気温よりも低い傾向が見られるが、空調稼働中の2000年の夏場は、造構気温より若干高めで推移した。しかし、空調の停止する秋には、壁温はやはり造構気温よりも低めとなっている。

1999年に比べて、2000年の夏の方が、明らかに各温度が低い。

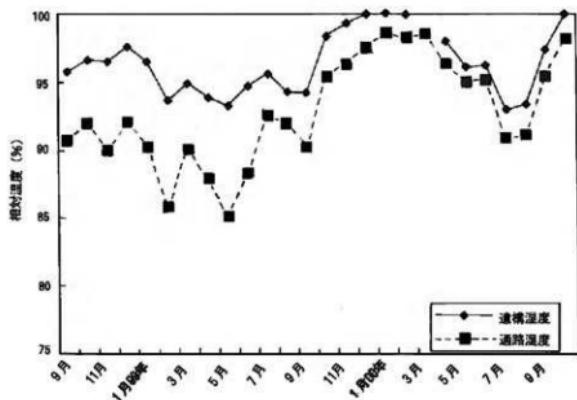
図7. 月平均温度の変遷

一方の湿度については、1999年10月ごろまでは、はっきりとした傾向の見られない変動が続いたが、1999年11月からは、通路・造構とともに、かなり極端に高い状態で推移した後、2000年の夏場の空調作動時ののみ湿度低下が観察され、さらにそれが空調の停止とともに高湿度に回復しているように観察される（図7）。

空調稼働中の2000年夏には、相対的に湿度低下が見られるものの、前年に比べて低いわけでもない。

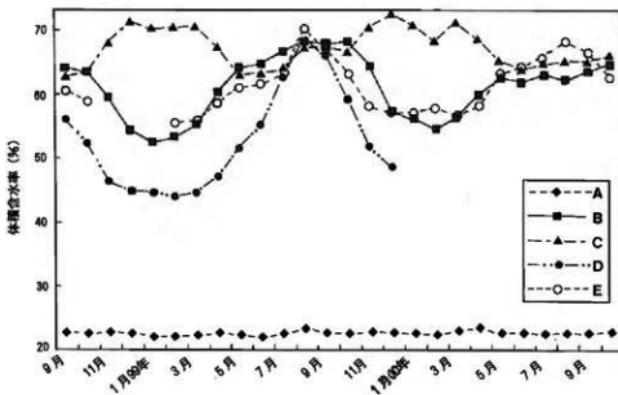
図8. 月平均堆積含水率の変遷

そして土壤含水率については、既に報告したように¹²、変動が殆どないA地点とC地点を除く各地点で、気温と同じように冬に低め夏に高めになる傾向が引き続き観察されたが、その夏場の含水率で比較する限りは、空調稼働のない1999年に比べて、空調稼働のある2000の方が、夏場の含水率上昇が小さい傾向が観察される（図8）。

A地点とC地点を除く各地点では、冬に低めで夏に高めの傾向がある。

1999年の夏に比べれば、空調稼働のある2000年夏の含水率の方が、概して低めの値を示している。

しかしながらその一方で、僅かとは言え新たなる塩類の析出を生んだことに象徴されるように、造構の保存という観点からすると、空調稼働の弊害が出ている可能性も否定できない。現在のところは、すぐに大問題に繋がる段階とは考えにくいものの、今後の公開環境に向けては注意が必要であろう。ただし、これは湿度条件で考えても土壌含水率で考えても、絶対値で比較する限りは、弊害の見られた空調稼働時の2000年夏の状況は、それ以前の例えば1999年の冬などに比べてそれほど劣悪な環境に晒されているとは思われない（図8、9）。従って、湿度や含水率などの絶対値よりも、蒸発量の極端な上界に象徴されるように、人工的に環境を作り出す席の、風などによる局所的な負荷が、造構に与えている影響が大きいのではないかと考えられる。

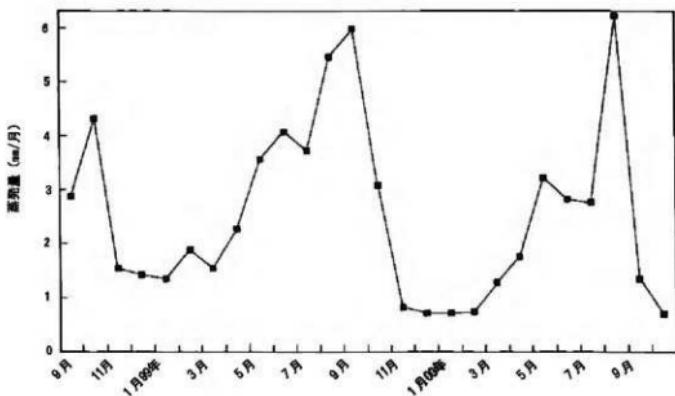
図9. 蒸発量の変動

最後に蒸発量の変動は、夏場に大きく冬場に小さい傾向が見られ、空調稼働中は極端に大きな値が観察されたものの、それ以外の時期は概して小さな値として観察された（図9）。

概して夏に大きく冬に小さい。

空調稼働中の2000年夏に大きな値が見られるが、全体的には小さい値で推移している。

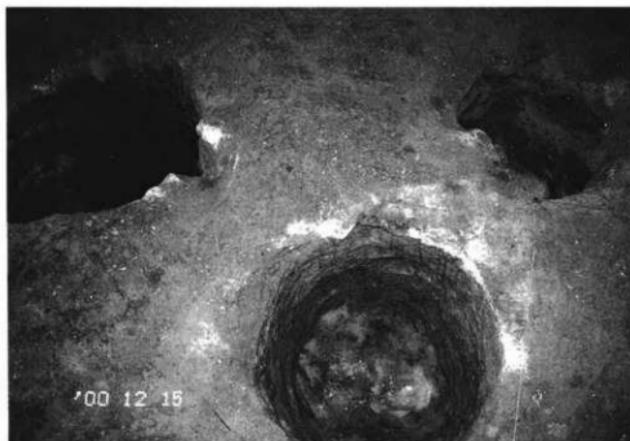
図10. 新たな塩類の析出（2000年11月）

図1のX地点。（写真提供：千葉市立加曾利貝塚博物館）

北側の空調設置地点から比較的近接した地点（図1のX地点）では、空調の導入以降にやや乾燥した状態が観察され、僅かながら塩類の析出も観察された（図10）。この塩類は、空調の稼働が実質上停止されて以降も、2000年11月に至るまで観察されている。

これらを総合すると、空調稼働によって、見学環境の改善が図られる一方で、造構面の保存環境の悪化に繋がる可能性が考えられる。従って、今後は見学環境と造構面の保存環境との、妥協点を探ることが必要となろう。さらに、空調稼働時には、除湿器の稼働が環境に影響を与える。

える面が考えられるため、今後の対応としては、遺構面の状況と見学環境を慎重に見極めながら、空調と除湿器との両方の稼働を適度にコントロールしていくことが必要と考えられる。
