金沢城史料叢書23  
金沢城公園整備事業に係る埋蔵文化財調査報告書7

金 沢 城 跡  
—橋 爪 門 —

石川県金沢城調査研究所

金沢城史料叢書23

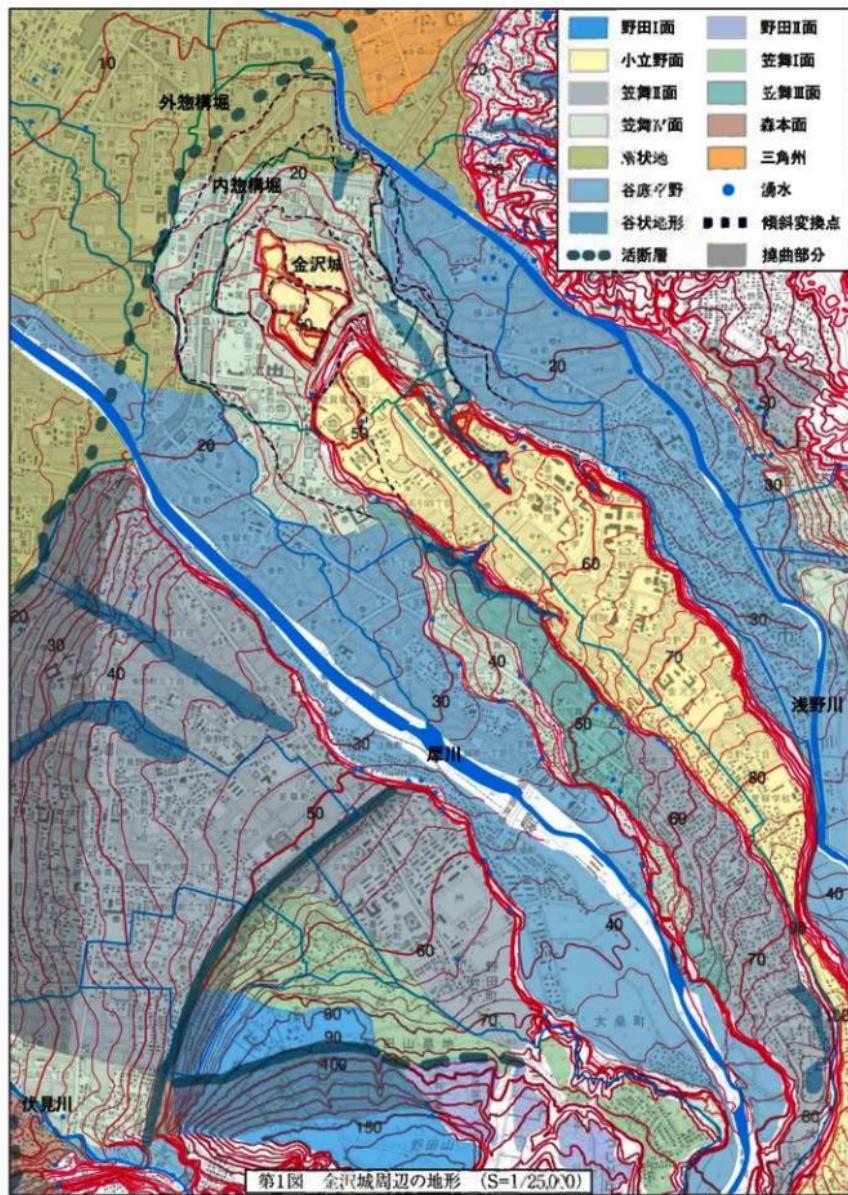
第1図 金沢城周辺の地形 (S=1/25,000)

国土地理院発行(平成18年1月1日) 2万5千分の1地形図「金沢」を変換。地形区分は「官本他 2006」と「経済企画庁 1969」をもとに作成。等高線は金沢市都市計画基本図を基に作成、標高100m以上は10m、標高100m以下は2mとしているが、錯綜する部分は省略。湧水点は「金沢市 1996」をもとに作成。一部省略

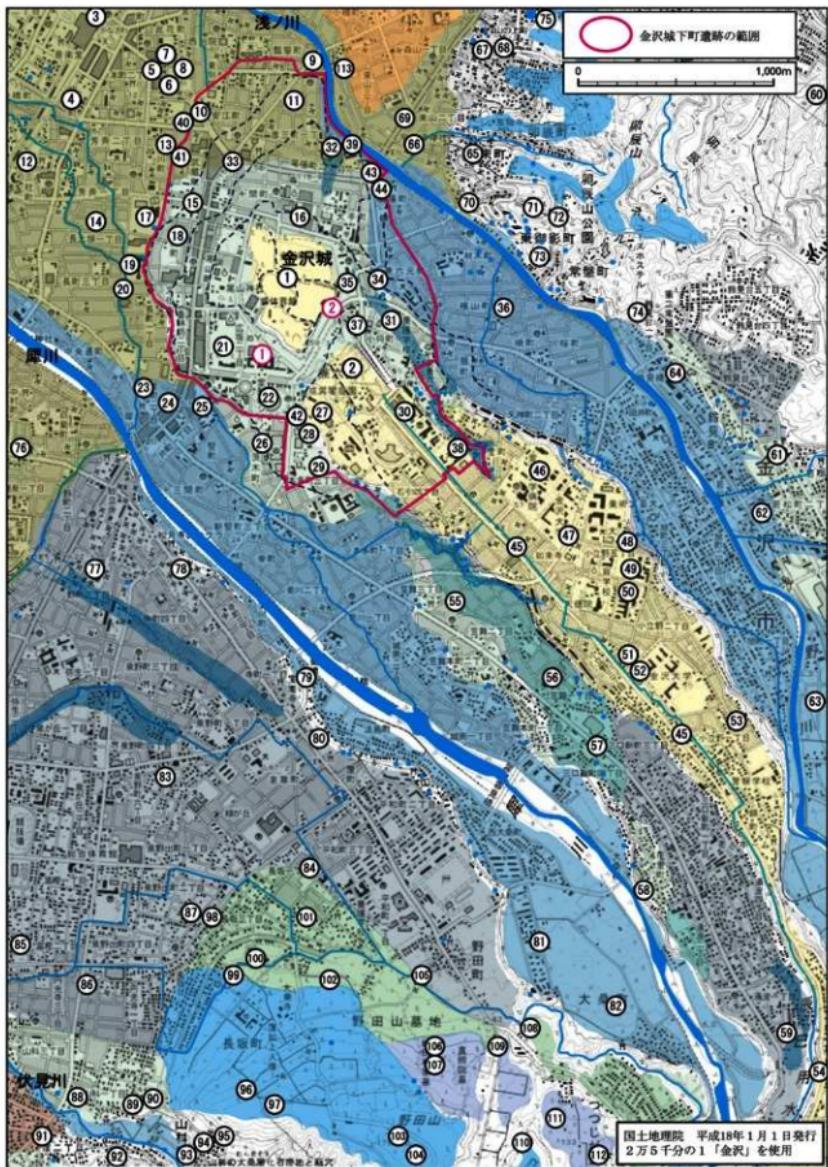
第3図 金沢城と周辺の遺跡 (S=1/25,000) ※第1図から等高線等を省き第1・2表の

遺跡を示した。

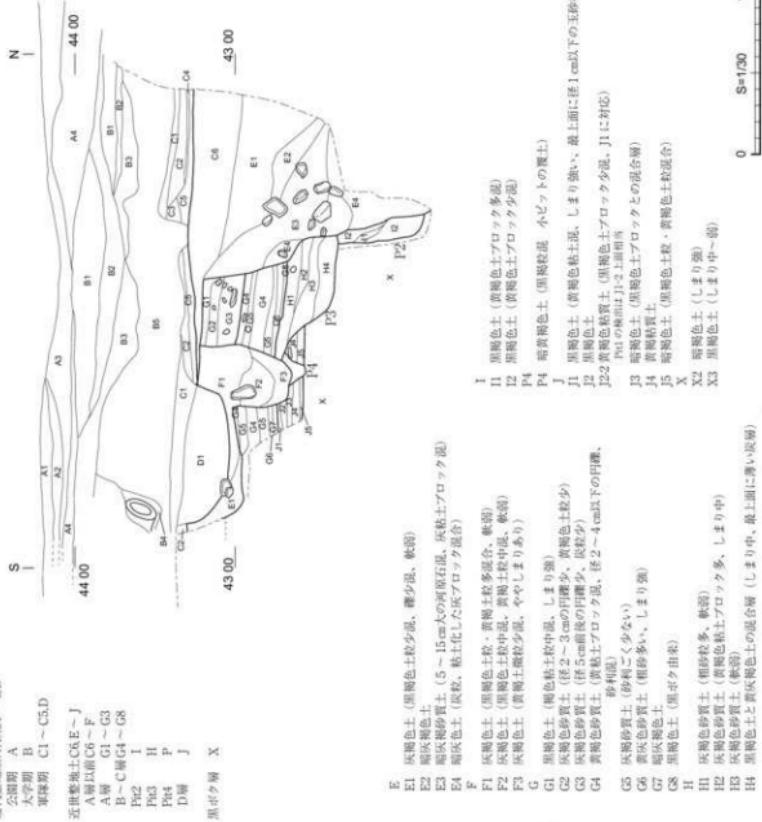
第33図 土層断面図 南壁・西壁 (S=1/30)

2001-1-2 南壁断面 1/30

2001-1-1 西壁断面 1/30

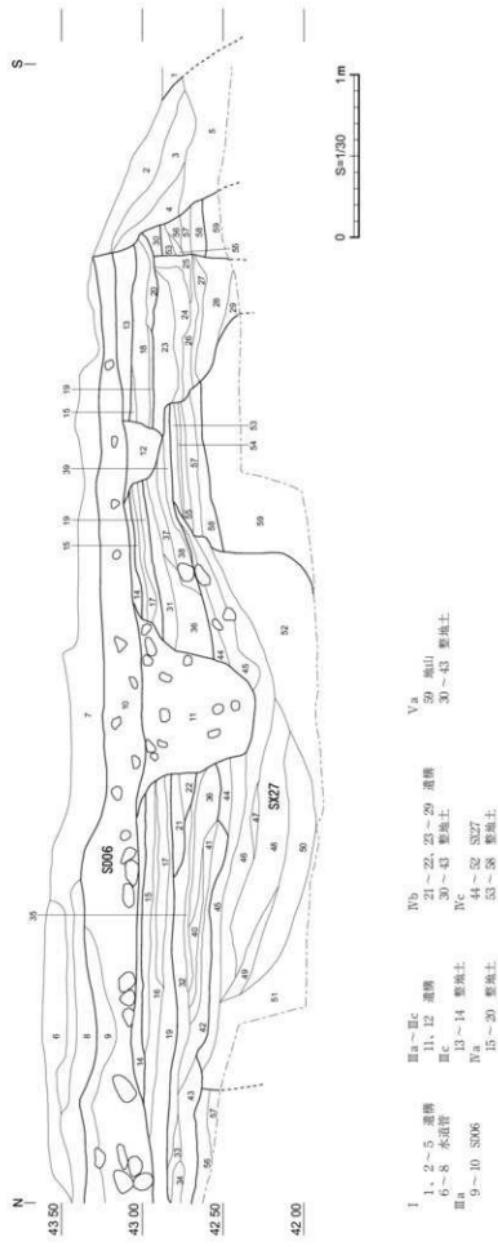
第89図 土層断面図 東オイルタンク東壁 (S=1/30)

- 1 10YR2/1 黒色土（しまりなし、10YR5/4 に近い黄褐色砂、1~5cmの  
礫少量混じる）
- 2 10YR4/1 黑褐色土（しまりなし、10YR5/6 黄褐色粘土ブロックまばらに、  
5~15cmの礫混じる）
- 3 10YR4/4 黑褐色土（しまりなし、10YR5/6 黄褐色粘土ブロックまばらに、  
5~15cmの礫少量、炭泥じる）

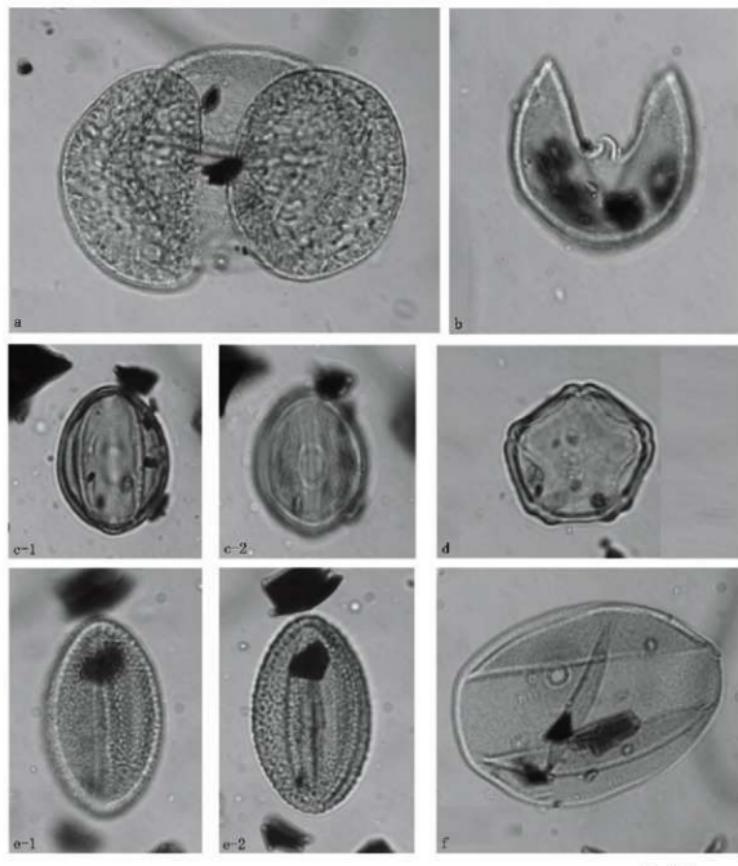
第126図 金沢城跡橋爪門石組樹から産出した花粉化石

- a. マツ属複維管束亞属 (9-10層 PLC.546)  
 b. スギ属 (10層 PLC.547)  
 c. カエデ属 (10層 PLC.548)  
 d. ハンノキ属 (9-10層 PLC.549)  
 e. ソバ属 (10層 PLC.550)  
 f. イネ科 (9-10層 PLC.551)

樹木花粉は樹木花粉総数、草本花粉・胞子は産出花粉胞子総数を基準として百分率で算出した。  
\* は樹木花粉 100 個未満の試料について、検出した分類群を示す。

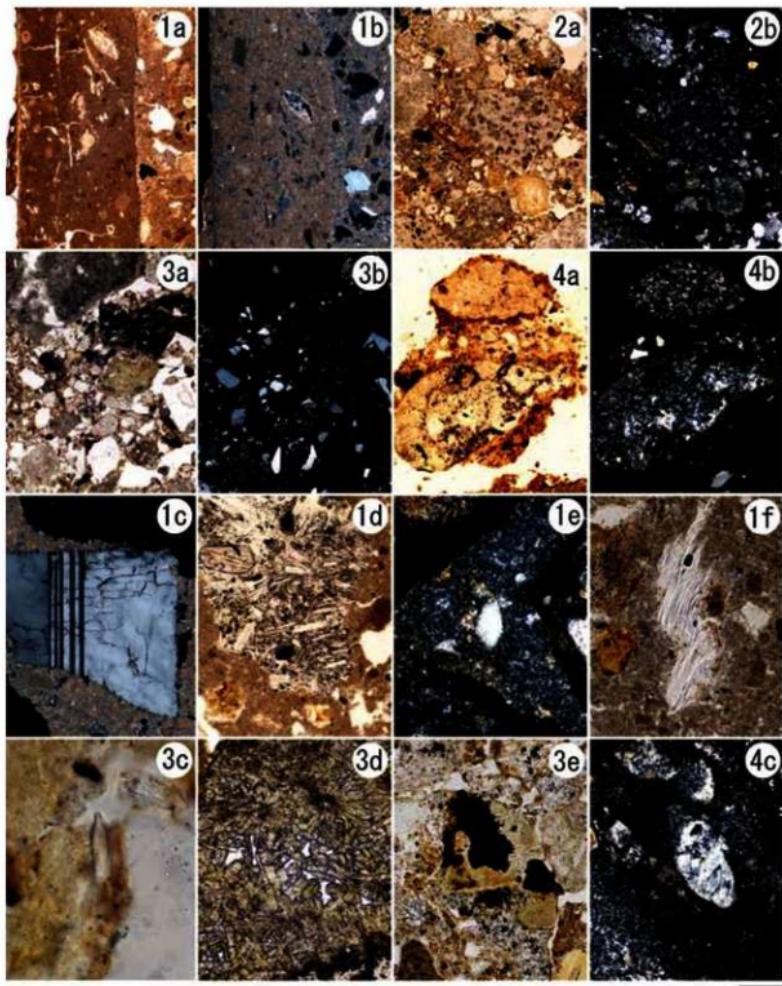
第127図 漆喰片・路盤材中の粒子の偏光顕微鏡写真

(スケール : 1a-4b:500 μm, 1c, 1f, 3e:100 μm, 1d-1e, 3d, 4c:200 μm, 3c:20 μm.)

- 1a. 試料No1 (解放ニコ) 1b. 試料No1 (直交ニコ) 2a. 試料No2 (解放ニコ) 2b. 試料No2 (直交ニコ)  
 3a. 試料No3 (解放ニコ) 3b. 試料No3 (直交ニコ) 4a. 試料No4 (解放ニコ) 4b. 試料No4 (直交ニコ)  
 1c. 斜長石 (双晶) 1d. 斑晶質 1e. 流紋岩質 1f. ガラス質  
 3c. 珪藻化石 (陸域指標種群 *Hantzschia amphioxys*) 3d. 緑れん石 3e. 角閃石 4c. 流紋岩質

分析No. 2およびNo. 3の路盤材について、元素マッピングでカルシウムの輝度の高い部分を薄片で観察すると、緑れん石( $\text{Ca}_2(\text{AlFe}^{3+})_3\text{Si}_3\text{O}_{10}(\text{OH})$ )やCaを含む普通角閃石等の鉱物である(第129図-3d,3e)。したがって、路盤材には、漆喰は混ぜられておらず、砂粒分として主にカルシウムを含む鉱物が見られた。

分析No. 4の漆喰片とされたものは、白色塊が多く含まれていたが、いずれも風化した流紋岩の岩片と考えられる。

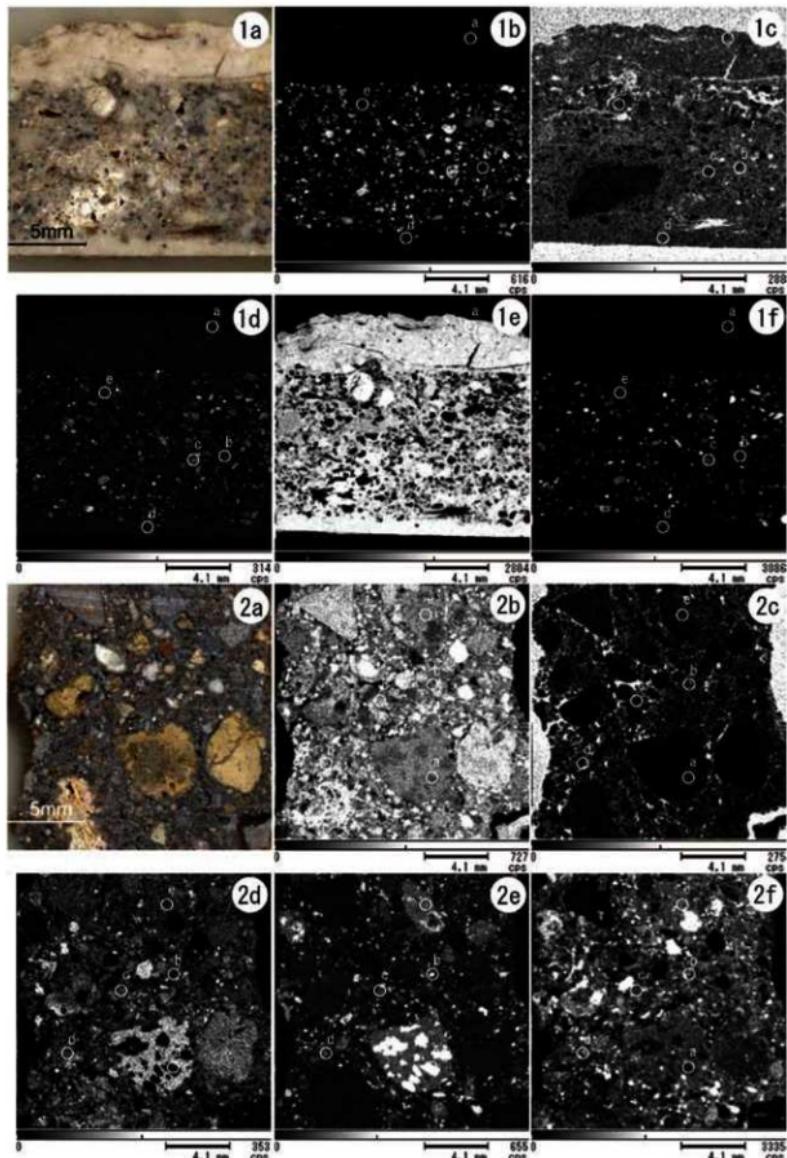
第128図 包埋試料の元素マッピング図1 (番号は分析No.に対応)

a. 試料 b. ケイ素 (Si) c. 硫黄 (S) d. カリウム (K) e. カルシウム (Ca) f. 鉄 (Fe)

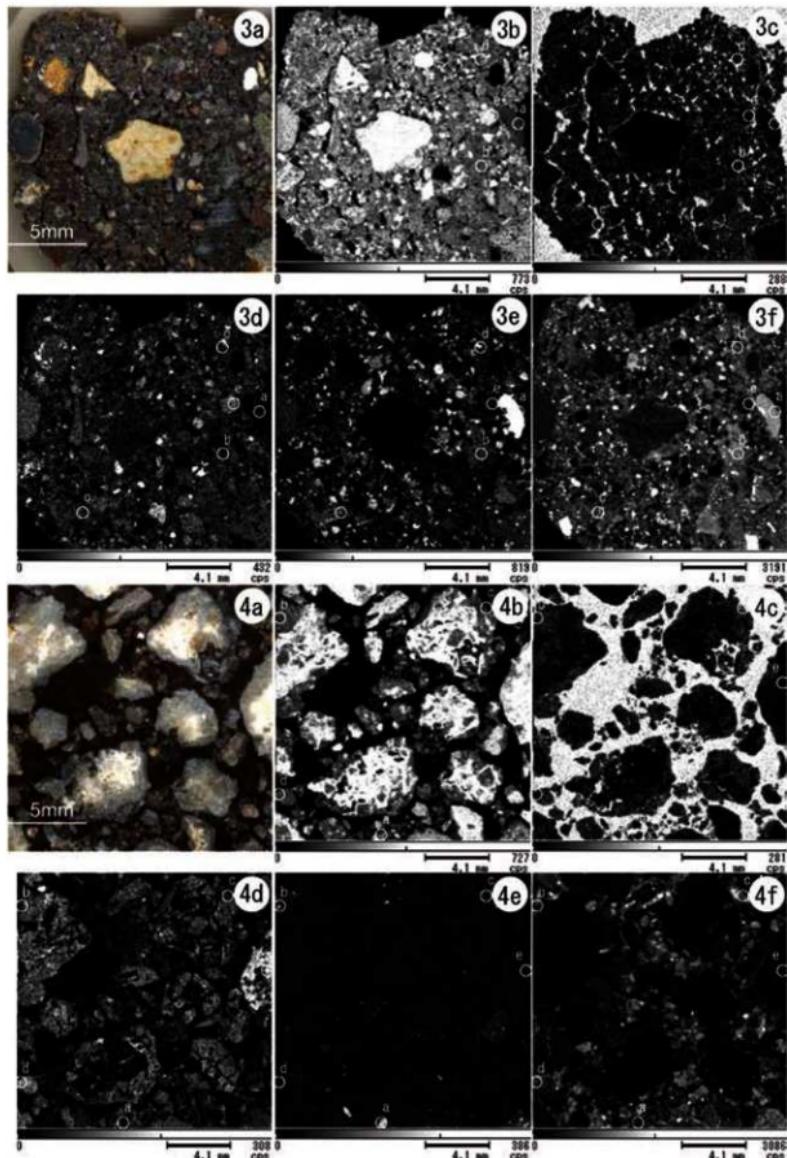
第129図 包埋試料の元素マッピング図2 (番号は分析No.に対応)

a. 試料 b. ケイ素 (Si) c. 硫黄 (S) d. カリウム (K) e. カルシウム (Ca) f. 鉄 (Fe)
