金沢城史料叢書24
金沢城公園整備事業に係る埋蔵文化財調査報告書8

金 沢 城 跡

—玉泉院丸庭園 I —

石川県金沢城調査研究所

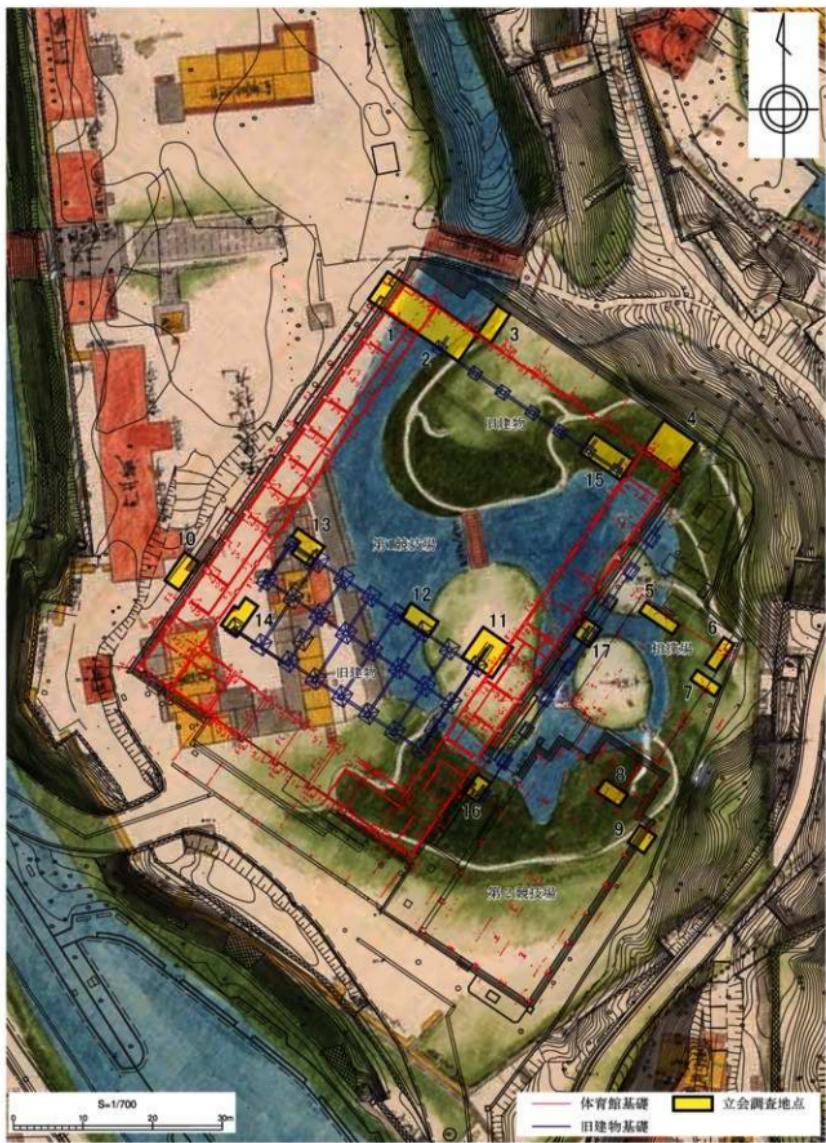
第2図 体育馆の位置と江戸後期の絵図重ね図

絵図は、江戸後期（文政13年（1830）「御城中老分基繪図」横山隆昭家蔵）。

体育館内部の競技フロア下に昭和 31 年に竣工した旧スポーツセンターの基礎が残存していた。この建物は軍隊期の露天馬場に若干の盛土を加えた整地面上に建設されており、基礎はコンクリート製フーチング基礎を地中梁で連結したもので杭基礎を伴わない構造であった。基礎の深度は比較的浅く、その大半は軍隊期に池泉を埋め立てた埋土中に止まっていたが、西南部は旧露地方役所の敷地を大きく切り崩して拡張されていた。

昭和 39 年竣工の体育館は旧スポーツセンターと同位置に再建されたが、一回り規模を拡大するため旧露地方役所の跡地をさらに切り崩して敷地を南西に拡張して建設された。建物基礎は四周を幅約 11 m、深さ約 2 m で布掘り掘削し、その中にコンクリート杭を伴うフーチング基礎を構築し地中梁で連結する構造であった。布掘り底の標高約 29.5 m より上位に位置する埋蔵文化財は建設工事で損壊しており、出島を横切る体育館北辺や旧露地方役所の跡地である体育館西から南西辺にかけての範囲は郭造成土を直接切り込んで基礎工事が行われていた。一方、池底は搅乱より下位に位置していたため基礎工事に伴う掘削の直接的な影響はなかったが、基礎 1 か所につき 6～15 本のコンクリート杭が打設されていた。基礎解体は事前協議のとおりフーチングのみに止め、基礎杭は発掘調査後に埋蔵文化財保存に影響の生じない範囲で整備に支障のある部位を切除することとした。

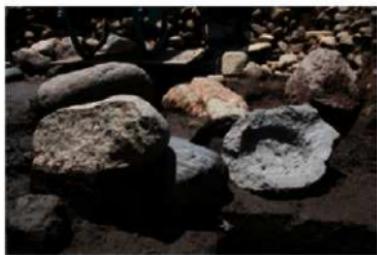
北壁 2b8(II h-3) 層下部から大型円礫と混在して出土

遺物は下層のⅡ-h3層から比較的の欠損部の少ない陶器を含む大型の破片がまとまって出土した。円柱形石製品や石鉢もこれより下層のⅡ-h4層が堆積した後に廃棄され、Ⅱ-h3層中に埋没していた。出土位置は池の西岸付近に偏在しており、石鉢の出土状態は西岸から転落したと解される傾向を保っていた（第44図）。これらの遺物群は比較的短期間のうちに池の西岸から廃棄されたものと考えられる。包含層中には石垣の裏込めに使われていた人頭大から拳大の円礫も散在していた。

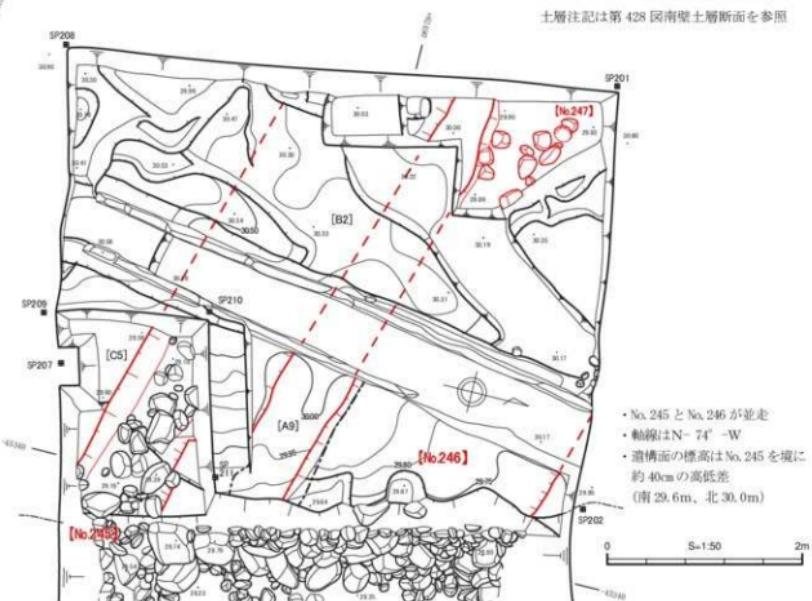
第51図 第2地点西部の下層遺構

No. 245 は開渠の溝（内部の円礎は石垣裏込めの一部）

No. 246 は内部を粘質土で埋め戻す

No.246は、No.245の北側に50～60cmの間隔をおいて並走する溝状の遺構で、幅2.3m、深さ約20cm、底面は概ね平らだが安定的な平坦面は伴わず、立ち上がりも緩い。埋土は礫混じりの黄褐色粘性土で人為的な埋土である。土質的には上層盛土と近似するが石垣際に栗石層の進入が認められず、石垣構築時には既に埋め戻されていた可能性が高い。場合によっては土間などの基礎地業として土壤を粘性土に入れ替えた痕跡であると想定することも選択肢の一つになり得るが、金沢城内では初の検出例であるため、その性質の特定は将来の調査に期すこととしておきたい。

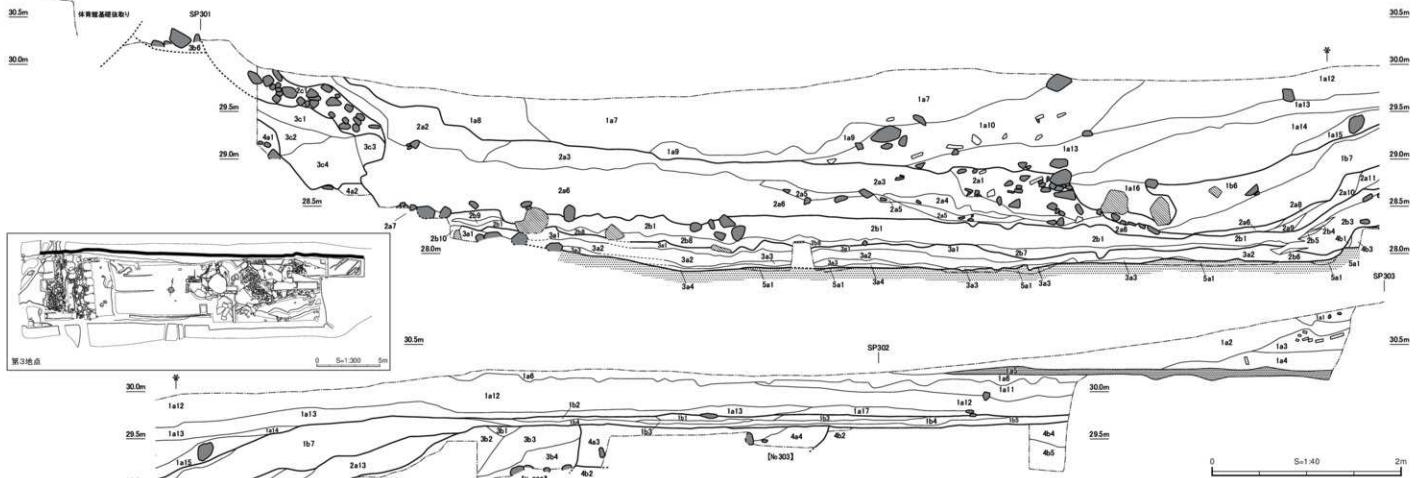
第62図 第3地点北壁土層断面図

- I-a 池路埋立以後**
- 1a1 黄褐色砂 [岩屑砂質土] (岩 コーカス主体の層、ガラス等の遺物が多く含む)
 - 1a2 [1b] 10YR3/3 (暗褐色) 喷出層土 (岩 細粒 2~5cm程度の礫少く含む)
 - 1a3 [1b] 10YR3/3 (暗褐色) 喷出層土 (岩 瓦灰や多く含む、褐色灰紺土ブロックや少く含む)

- 1a4 [1c] 10YR3/3 (にぶい・黄褐色) 黄褐色土 (岩 黄褐色灰紺土ブロックや多く含む、幅 2~10cm程度の礫多く含む)
 - 1a5 [1c] 10YR2/1 (黒) コーカス層 (岩 コーカス主体の層、ガラス等の遺物や多く含む)
 - 1a6 [1c] 10YR5/4 (にぶい・黄褐色) 黄褐色土 (岩 黑褐色地層、褐色の横断土を挟出し、幅約 160cm程度)
