第5節　まとめ

1. 地質調査成果

ふりがな	かなざわじょうあと 一ぎょくせんいんまるていえんいちー							
書名	金沢城跡 一玉泉院丸庭園Ⅰー							
副書名	金沢城史料叢書24							
シリーズ名	金沢城公園整備事業に係る埋蔵文化財調査報告書							
シリーズ番号	8							
編著者名	安中玲美、富田和気夫、増永佑介、本田秀生、石野友康、藤根 久、鈴木 茂、森 将志、佐々木由香、パンダリ スダルシャン、黒沼保子							
編集機関	石川県金沢城調査研究所							
所在地	〒920-0918 石川県金沢市尾山町10-5							
発行年月日	平成27年3月31日							
ふりがな	ふりがな	コード		北緯	東経	発掘期間	発掘面積	発掘原因
所収遺跡名	所在地	市町村	遺跡番号	° ′ ″	° ′ ″		(m ²)	
かなざわじょうあと 金沢城跡	いしかわけん 石川県 かなざわじょうあと 金沢市丸の内	01	01215	36°	136°	20081001～ 20081212	23	活用目的 調査
				33'	39'	20090511～ 20091222	600	
				58"	35"	20090630～ 20130830 (ボーリング 調査等)		
所収遺跡名	種別	主な時代	主な遺構	主な遺物		特記事項		
金沢城跡	城館	近世	石垣、堀、池、土坑、ピット等	陶磁器、瓦、石製品、金属製品、木製品				
要約	<p>金沢城跡玉泉院丸の整備計画策定の基礎資料とするため、藩政期に存在した庭園遺構の範囲・内容・保存状態等の確認を目的に、発掘調査等を実施した。本書では平成20・21年度(第1～3地点)の発掘調査結果と、主に平成21～25年度に行われたボーリング調査結果等を報告した。</p> <p>玉泉院丸北部の第1地点では、池跡、東岸の石垣根石、作庭以前の堀跡等の一部を確認し、玉泉院丸北部の池が作庭以前の堀を利用し構築されたこと、東岸の石垣が作庭時に構築されたこと等が明らかになった。</p> <p>玉泉院丸西部の第2地点・第3地点では、池跡、護岸の石垣、中島(大)、出島、作庭以前の溝等の一部を確認し、玉泉院丸西部の池が作庭以前の盛土や地山を掘り削り造成されたこと、池の造成に伴い中島(大)や出島を削り出していったことが明らかになった。</p> <p>ボーリング調査では、玉泉院丸全城の旧地形や金沢城初期の堀、池の広がりや変遷等を確認した。</p>

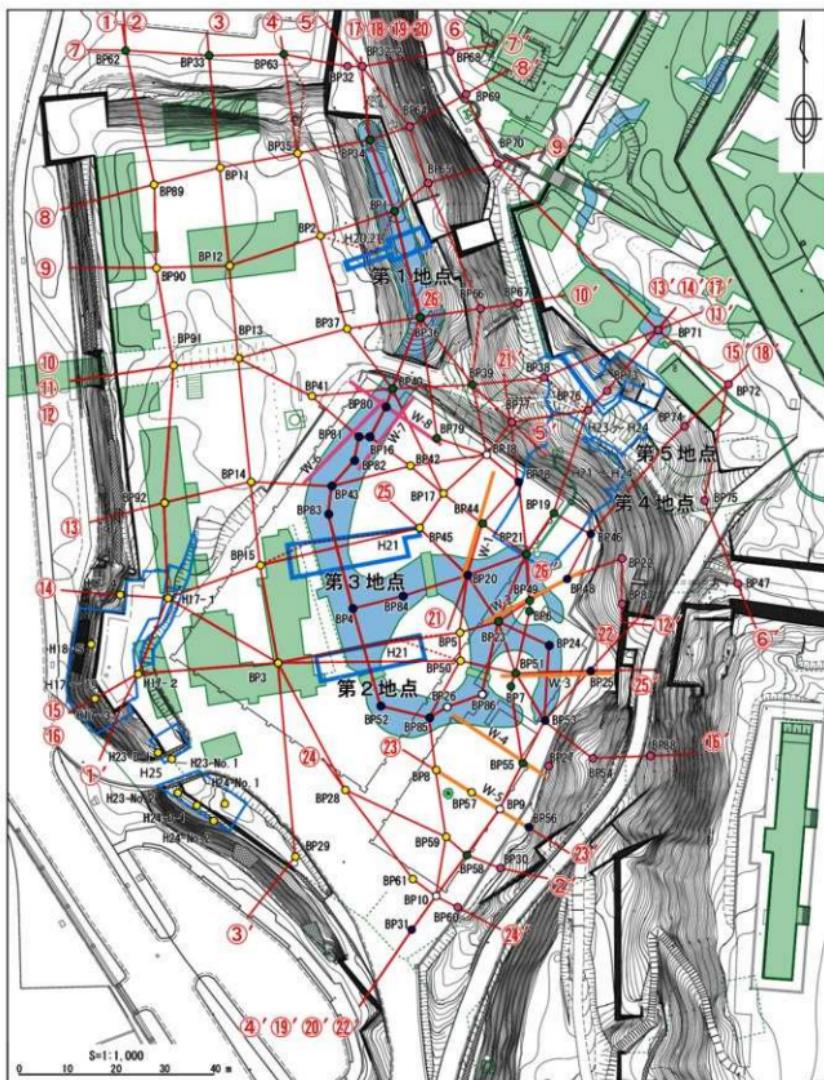
第100図 柱状断面配列図位置図 (S=1/1,000)

転写絵図は幕末期(御城分間御図)彦3年)
近世後期遺構推定箇所(絵図転写)
— 地形境界 ■ 池、流路、開渠
--- 石垣 □ 建造物

ボーリング調査地点
 ● 堀底検出
 ○ 地山(黒ボク)検出
 ■ 池底堆積層検出

高密度表面波探査箇所
 — H23 ■ H24
 □ 発掘調査地点

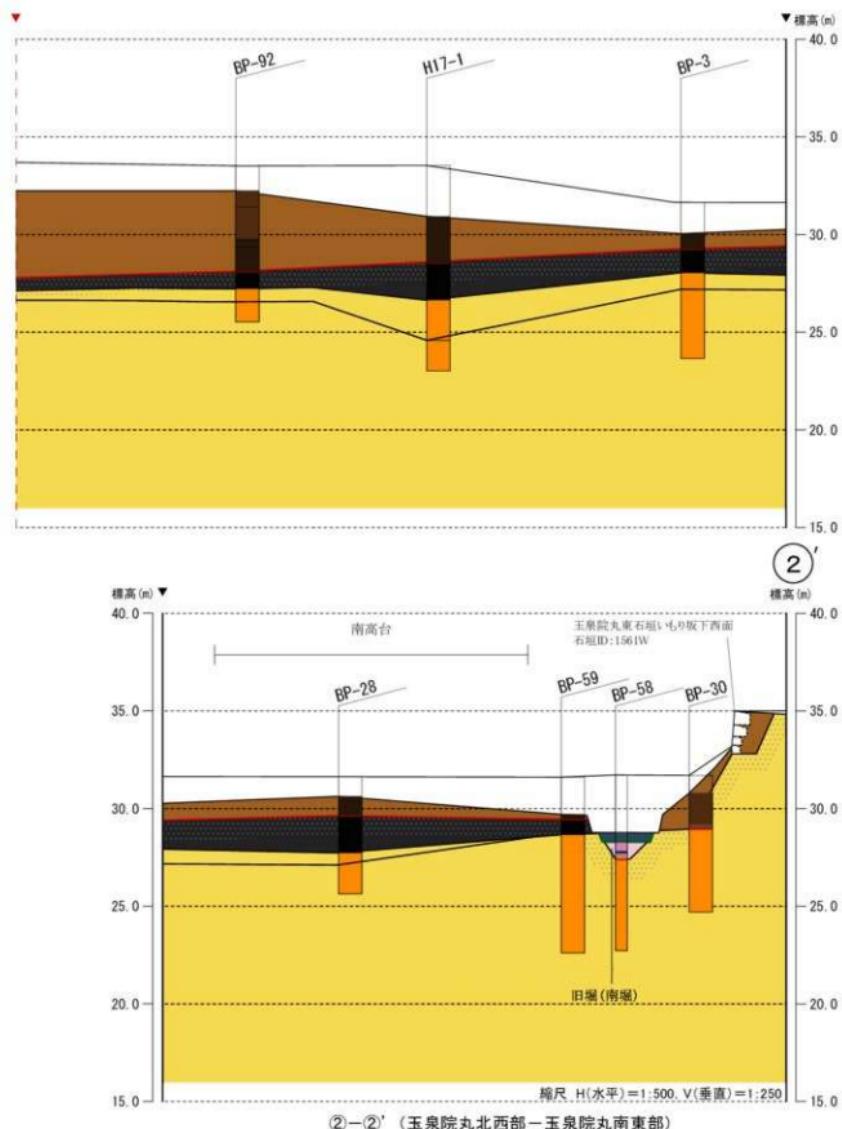
第 102 図 ポーリング調査地点 柱状断面配列図 2 (2)

②-②' (玉泉院丸北西部-玉泉院丸南東部)

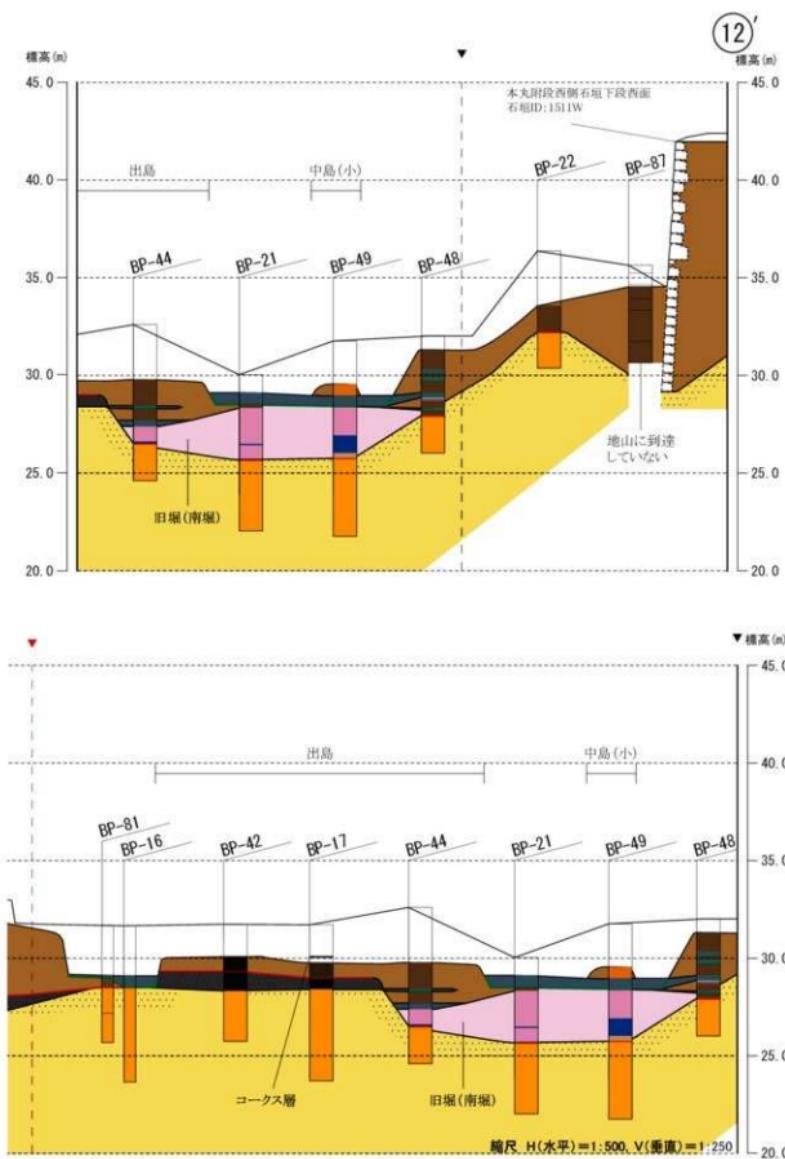
第112図 ポーリング調査地点 柱状断面配列図 12 (2)

⑫-⑫' (鼠多門東-紅葉橋南一本丸附段西側石垣下段前面)
