金沢城公園整備事業に係る埋蔵文化財調査報告書12

# 金 沢 城 跡

一本丸附段・北ノ丸一

石川県金沢城調査研究所

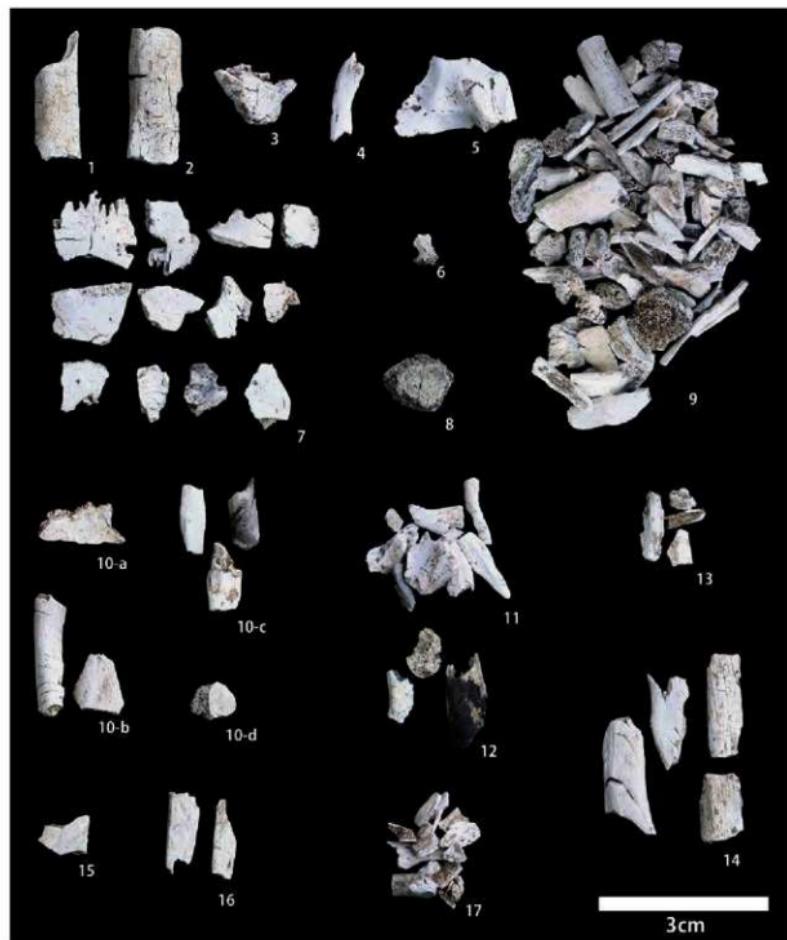
第225図 藤右衛門丸地点出土人骨

1. 上腕骨骨体片（C層）、2. 大腿骨片（C層）、3. 右乳様突起（C層）、4. 肩甲骨一部（C層）、  
 5. 後頭骨内板（C層）、6. 末節骨（C層）、7. 頭蓋骨片（C層）、8. 椎体片か（C層）、9. 骨片（C  
 層）、10-a. 頭蓋骨片（C2層）、10-b. 四肢骨片（C2層）、10-c. 大腿骨片（C2層）、10-d. 舟状骨  
 か（C2層）、11・12. 四肢骨片（C2層）、13. 3点保存（C2b層）、14. 大腿骨片（北壁サブトレ）  
 、15. 頭骨片（北壁サブトレ）、16. 脊骨片（北壁サブトレ）、17. 四肢骨片（北壁サブトレ）

人骨片は、大きくても1cm×2cm程度の大きさで、ほとんどが1cm四方、あるいはそれ以下の細かい破片である。骨体片には、横方向に筋が入る亀裂や収縮による歪みが見られる。また、ほとんどの骨片が灰白色を呈していることから、人骨は、軟部が付着した状態で、800度以上の高温で焼かれたと思われる。亀裂や収縮による歪みは、熱により急激に変化する際に起こる現象であるといわれている。遺体を晒して人骨だけにしてから火葬したものではない。例外として、C2b層の上腕骨片のみ黒色である。これは、何らかの理由で温度が低く、また、焼成時間が短時間であったのだろう。
