金沢城史料叢書37

金沢城公園整備事業に係る埋蔵文化財調査報告書13

金 沢 城 跡

—いもり堀—

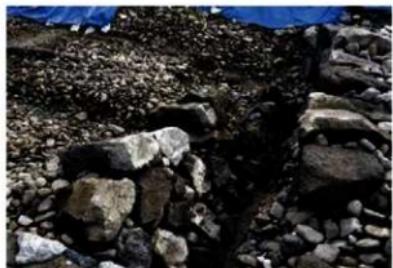
車橋調査区 石垣2 (1800S・左)・3 (1934N) 西から

いもり堀調査区の南東に隣接する。平成6年（1994）、道路整備を原因とし、石川県立埋蔵文化財センターが調査した。近世の遺構として東西方向に三条の石垣・石積が検出されており、いずれもいもり堀調査区に延長している。石垣3（1800S）はいもり堀造営以前の構築、石垣2（1934N）は鯉喰櫓台改修に関わる櫓台内部の石積、石垣4（1931S）は鯉喰櫓台東面（1930E）に入角をもって連続する石垣である。

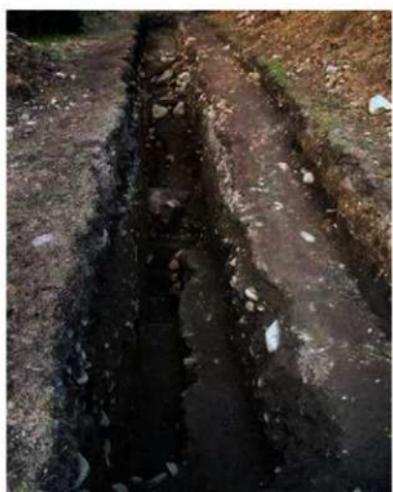
本丸南（辰巳櫓南）調査区 1801S（上）・1802S 南から

いもり堀調査区の北側、明治40年（1907）に削平された御花畠の残存部に位置する。平成14・15年度（2002・2003）に初期金沢城の構造解明に係り、金沢城研究調査室が確認調査を実施した。南東の辰巳櫓南（2002-28～31地点）では、東西方向に二条（1801S・1802S）、南北方向に一条（1803W）の石垣を検出した。本丸南堀の北岸に相当する遺構で、文祿～元和年間にかけて、構築・廃絶時期は一様ではないが、重複しつつ存続した。いもり堀の北岸となった御花畠造営に際し、最後まで残っていた1802Sも埋め立てられている。

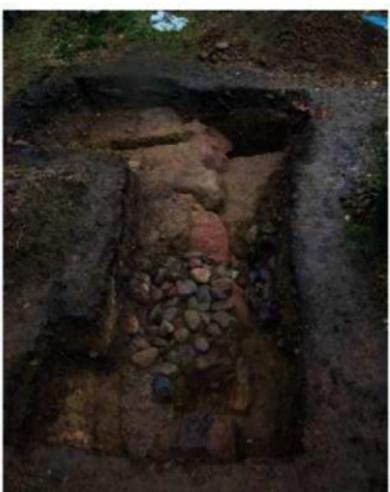
本丸南（辰巳櫓南）調査区 1801S 西から

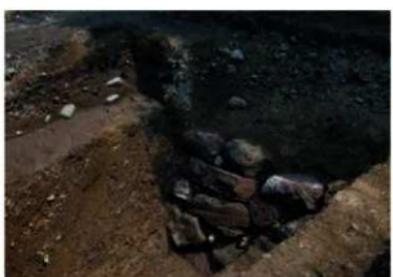
本丸南（辰巳櫓南）調査区 1802S 南から

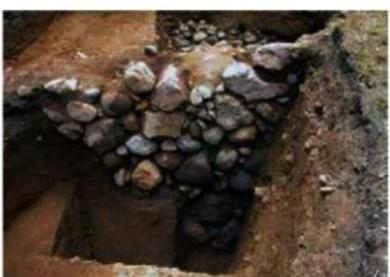
本丸南（辰巳櫓南）調査区 1803S 西から

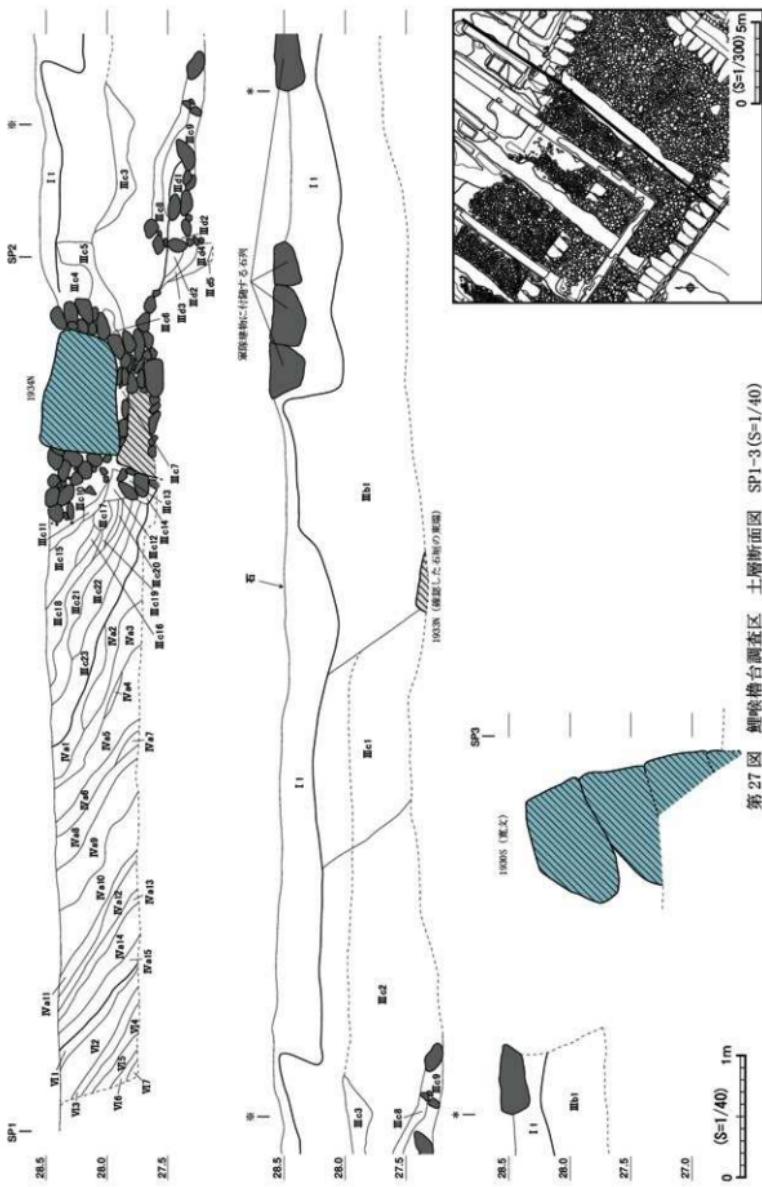
第27図 鯉喰檜台調査区 土層断面図 SP1-3(S=1/40)

I層：近現代層	
II 層：近世時代の焼土	
III-a 层：近世前期：鯉喉櫓台石垣（寛文4年改修）に伴う造成土	
III-b 层：裏込石 大粒	
III-c 层：近世前期：鯉喉櫓台石垣（正保元年改修）に伴う造成土	
III-d 层：裏込石 大粒より小さく	
III-e 层：裏込石 大粒より小粒	
III-f 层：暗褐色土、径5cm以下の織合む 燃土多量に含む 遺物少量あり	
III-g 层：灰褐色織合土、径1~2cmの織多い 黒石も少量入る	
III-h 层：灰色織合土、径1~2cmの織多い 黒石も少量入る 鉄分の沈着多い	
III-i 层：灰色織合土、径1~2cmの織多い 鉄分の沈着多い	
III-j 层：灰褐色土、ややシルト質 滲白色シルト・淡黄色シルトブロック・淡黄色砂質土	
III-k 层：灰褐色土、ややシルト質 滲白色シルト・淡黄色シルトブロック・淡黄色砂質土	
III-l 层：暗褐色砂質土 径1~3cmの織・黒石多く含む 最下に鉄分の沈着 -SP29-30断面C1層	
III-m 层：暗褐色砂質土 径1cm以下の織合む	
III-n 层：淡褐色砂質土 径1cm以下の織合む	
III-o 层：e12層に似ている	
III-p 层：黃白色砂質土	
III-q 层：黃白色砂質土 滲灰色白色シルトブロック・径2~3cmの織・含む 黄褐色砂質土 径1cm以下の織・灰含む	
III-r 层：暗褐色砂質土 径1cm以下の織・灰含む	
III-s 层：暗褐色砂質土 径1cm以下の織・灰含む	
III-t 层：暗褐色砂質土 径1cm以下の織合む	
III-u 层：淡褐色砂質土 径1cm以下の織合む	
III-v 层：黃褐色砂質土 径2cm以下の織多く含む	
III-w 层：淡褐色砂質土 径2cm以下の織多く含む	
III-x 层：黃褐色砂質土 径1~2cmの織多く含む	
III-y 层：黃褐色砂質土 径1~2cmの織多く含む	
III-z 层：黃褐色砂質土 径1~2cmの織多く含む	
IV-a 层：近世初期：いもり堀構築に伴う造成土	
IV-b 层：暗褐色砂質土、しまりあり 径5cm以下の織合む II-2層よりも小粒で、燃土層の跡が残っているとみられる

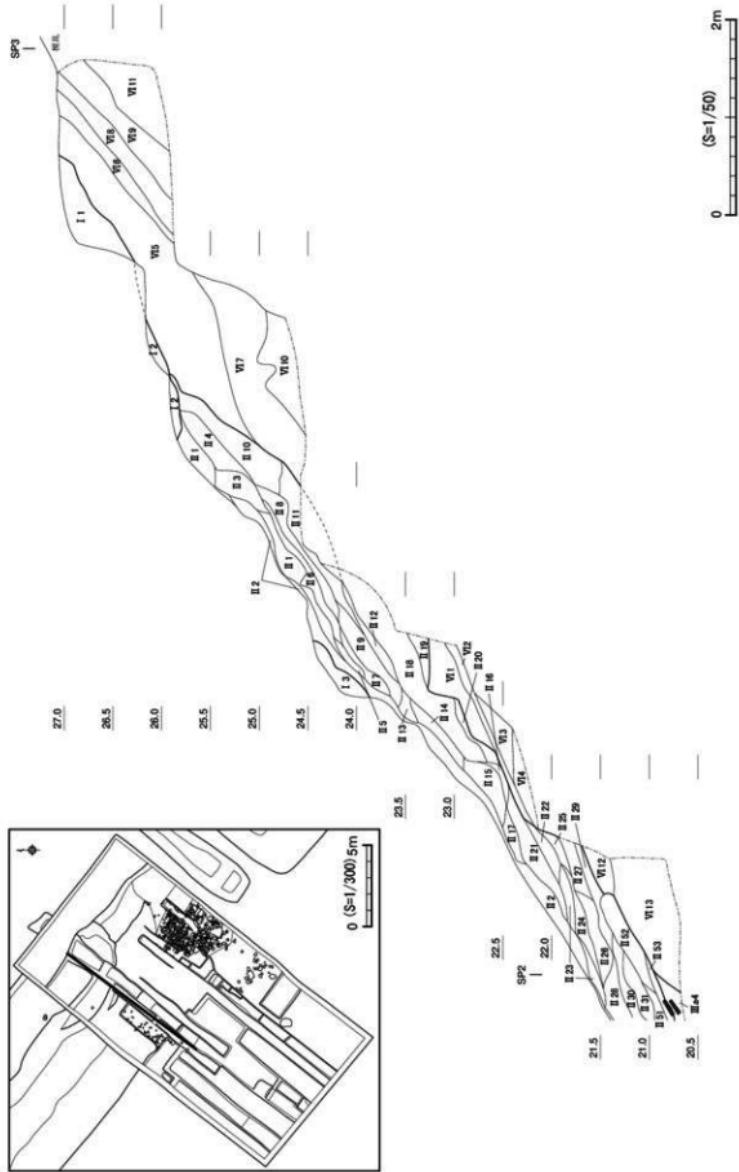
第 53 図 北岸調査区 土層断面図 SP2-3 (S=1/50)

I 层	近現代層
1	黄色砂質土 粒度～5mmの小石多く含む【堆肥土】
2	黄色砂 地下鉄粉土を含む【堆肥土】
3	灰褐色砂 【堆肥土】
4	暗灰褐色地質土
5	灰色粘土質土 粗砂多く含む
6	黒灰色粘土
7	灰色粘土質土
8	黒灰色粘土
II 層	近世後期：宝曆大火以後～明治40年の堆積土
9	暗灰褐色トントル【堆肥土上】
10	暗褐色土【堆肥土上】
11	暗灰褐色土 砂・礫含み、鉢分数が多い
12	褐色土 シルト・小石多く含む
13	暗褐色地質シルト
14	灰褐色トントル
15	暗褐色地質シルト+小石。小石
16	褐色シルト 鉢分沈着あり
17	褐色地質土 砂・礫・小石
18	暗褐色地質土 砂・鉢分少しある
19	黄褐色粗砂
20	灰褐色粘土質土
21	II 10層と同質 竹籠の埋立でせり上がったもの
22	黒灰褐色土 竹根混在多い
23	暗灰褐色土 砂多く含みしまらない、竹籠多い
24	褐色粘土質土
25	暗褐色地質土 砂・礫
26	暗褐色地質シルト
27	暗褐色地質土 砂・鉢分少しある
28	暗褐色地質土 砂・鉢分多く含む
29	暗褐色地質土 砂・鉢分多く含む【堆肥層】
30	暗褐色地質土 II 18層出来、崩落したものか
31	暗褐色地質土 砂・鉢分多く含む
32	暗褐色地質土 砂鉢多く含む
33	暗褐色地質土 数mmの細砂が入る互層状 本の皮、板等若干含む
34	暗褐色地質土 数mmの細砂が入る互層状 本の皮、板等若干含む
35	暗褐色地質土 数mmの細砂が入る互層状 本の皮、板等若干含む
36	暗褐色地質土 数mmの細砂が入る互層状 本の皮、板等若干含む
37	暗褐色地質土 数mmの細砂が入る互層状 本の皮、板等若干含む
38	暗褐色地質土 砂・鉢分多く含む
39	暗褐色土 30cm以上砂多く含む
40	暗褐色地質土 数mmの細砂が入る互層状 本の皮、板等若干含む
41	黒灰色砂質土 細砂多く含む
42	暗褐色地質土 砂鉢多く含む
43	淡灰褐色粘土
44	暗褐色地質土 黄褐色地質土ブロック含む
45	黒灰色粘土質土 こぶし大の砂と鉢分含む 廃植物含む
46	灰色粘土質土
47	暗褐色地質土 砂鉢多く含む
48	暗褐色地質土 砂鉢多く含む
49	暗褐色地質土 砂鉢多く含む

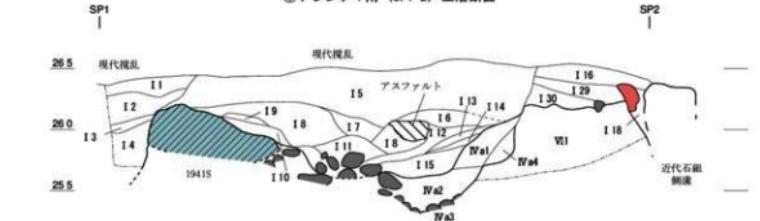
①トレンチ1南 (SP1-2) 土層断面

- I層 近現代層
 I-1 墓場褐色土・粗砂・小礫含む
 I-2 黒褐色質土・河原石 (径約10cm) 含む
 I-3 黄褐色質土・小礫層
 I-4 やや暗い灰褐色土・小礫・アスファルト・河原石 (径10~20cm) 含む
 I-5 黄褐色土・黄褐色粘土ブロック所々に入る
 I-6 灰白色土・小礫層
 I-7 やや明るい灰褐色粘土・粗砂土ブロック (径約1cm) 全体に含む
 I-8 灰白色粘土部分に入れる
 I-9 墓場褐色土・小礫・小礫層
 I-10 墓場褐色土・小礫層
 I-11 やや暗い灰褐色粘土・小礫・粗砂含む
 I-12 黄褐色土・小礫層
 I-13 墓場褐色土・小礫含む
 I-14 墓場褐色土・小礫含む
 I-15 やや暗い灰褐色質土・タイル片含む
 第11~15層: 現代の擾乱

- I-16 淡褐色灰土・小礫含む【近代整地土】
 I-18 黑褐色土・小石~径約20cmの石と側溝石面の裏込として入れる【近代石組側溝腹面土】
 I-19 黄褐色土・小礫含む【近代整地土】
 I-20 墓場褐色土・小礫・粗砂含む【近代整地土】
- IVa層 近世初期: いよいよ層構築に伴う造成土 (石垣1941S裏込め)
 IVa1 黄灰白土・粗砂含む・稚色土・黄色土・灰白色粘土ブロック (径1~5cm) 全体的に入る【近代土】
 IVb 層 墓場褐色土・粗黄色粘土ブロック (径1~2cm) 全体的に入る
 IVb1 河原石層 (約5cm) 入る
 IVa3 河原石層 (径約10~20cm) 石と石の隙間に褐色土入る【栗石層】
 IVa4 明黄色土・小礫層・灰白色粘土ブロック (径約1cm) 部分的に含む
 【本丸南側構築土の可能性もあり】

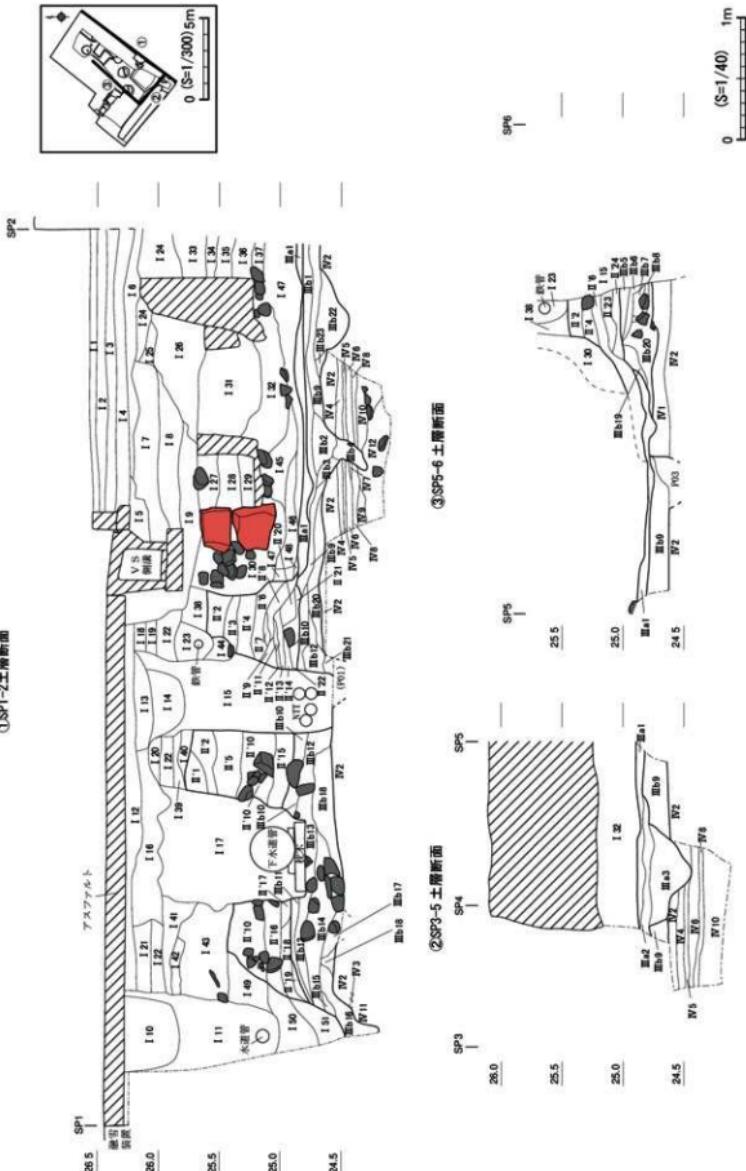
I 层	近現代層	
11	レンガブロック 歩道の舗装用	
12	灰色砂利 砂利の路床	
13	褐色粘土層 歩道の路床	
14	海砂層 VS側溝歩道改修時盛土層	
15	堆積褐色粘土 層1cm前後の石混入【VS側溝埋設時の整地層】	
16	灰褐色粘土層 歩道改修時の整地層	
17	灰褐色粘土【VS側溝埋設時の整地層】	
18	堆積褐色粘土 層1cm前後の小石混入【VS側溝埋設時の整地層】	
19	堆積灰色石砂層 層1cm前後の小石混入【VS側溝埋設時の整地層】	
20	砂石層 【木道管埋設施設地盤】	
21	砂石層 【アスファルトの路地】	
22	堆積灰色石砂 砂石混入【NTTケーブル埋設覆土】	
23	堆積石砂 層【NTTケーブル埋設覆土】	
24	海砂層 【木道管埋設地】	
25	海砂層 【木道管埋設地】	
26	堆積褐色粘土層 茶褐色粘土層【木道管埋設地】	
27	堆積灰色粘土層 ピニール港入【鋼構内側壁地盤】	
28	堆積褐色粘土層 小石混入【鋼構内側壁地盤】	
29	堆積灰色粘土 層【鋼構内側壁地盤】	
30	堆積褐色粘土層【近代石積側溝の裏込層】	
31	灰褐色粘土層	
32	堆積褐色粘土層	
33	堆積灰色粘土層	
34	堆積褐色粘土層	
35	堆積灰色粘土層	
36	堆積褐色粘土層	
37	堆積褐色粘土層	
38	明治初期粘土層 層10cm未満の小石・JY室宝石混入	
39	堆積褐色粘土 層【古都】	
40	明治初期粘土層 茶褐色粘土層【プロック】、茶褐色粘土層【ブロック】	
41	堆積褐色粘土層 固くしまる 岩粒・飛石混入	
42	堆積黑色粘土層	
43	堆積褐色粘土層	
44	堆積灰色粘土層	
45	堆積褐色粘土層	
46	堆積褐色粘土層	
47	灰色粘土	
48	堆積褐色粘土層	
49	堆積灰色粘土層 固くしまる 層5cm前後の小石混入【明治40年転立土】	
50	灰色粘土層【明治40年転立土】	
51	灰色粘土層【明治40年転立土】	
II' 層	近世造成土(堂形馬場造成～明治40年転立土)：土壌盛土	
52	堆積褐色粘土層 黒褐色混入	
53	堆積褐色粘土層	
54	堆積褐色粘土層	
55	堆積褐色粘土層	
56	堆積褐色粘土層 黑灰色粘土層・堆積褐色粘土層【ブロック】

57	堆積褐色粘土層 黑灰色粘土層・堆積褐色粘土層【ブロック】	
	B' 層	
	堆積褐色粘土 層【黒褐色】	
	B' 2	堆積褐色粘土 層【黒褐色】
	B' 3	堆積褐色粘土 層【黒褐色】
	B' 4	堆積褐色粘土 層【黒褐色】
	B' 5	堆積褐色粘土 層【黒褐色】
	B' 6	堆積褐色粘土 層【黒褐色】
	B' 7	堆積褐色粘土 層【黒褐色】
	B' 8	堆積褐色粘土 層【黒褐色】
	B' 9	堆積褐色粘土 層【黒褐色】
	B' 10	堆積褐色粘土 層【黒褐色】
	B' 11	堆積褐色粘土 層【黒褐色】
	B' 12	堆積褐色粘土 層【黒褐色】
	B' 13	堆積褐色粘土 層【黒褐色】
	B' 14	堆積褐色粘土 層【黒褐色】
	B' 15	堆積褐色粘土 層【黒褐色】
	B' 16	堆積褐色粘土 層【黒褐色】
	B' 17	堆積褐色粘土 層【黒褐色】
	B' 18	堆積褐色粘土 層【黒褐色】
	B' 19	堆積褐色粘土 層【黒褐色】
	B' 20	堆積褐色粘土 層【黒褐色】
	B' 21	堆積褐色粘土 層【黒褐色】
	B' 22	堆積褐色粘土 層【黒褐色】
	B' 23	堆積褐色粘土 層【黒褐色】
	B' 24	堆積褐色粘土 層【黒褐色】
	Bia 層	
	近世前期造成土：堂形馬場整地土	
	Bia1	堆積褐色粘土 層【黒褐色】
	Bia2	堆積褐色粘土 層【黒褐色】
	Bia3	堆積褐色粘土 層【黒褐色】
	Bib 层	
	近世前期造成土：堂形馬場造成以前の地盤	
	Bib1	堆積褐色粘土 層【黒褐色】
	Bib2	堆積褐色粘土 層【黒褐色】
	Bib3	堆積褐色粘土 層【黒褐色】
	Bib4	堆積褐色粘土 层【黒褐色】
	Bib5	堆積褐色粘土 层【黒褐色】
	Bib6	堆積褐色粘土 层【黒褐色】
	Bib7	堆積褐色粘土 层【黒褐色】
	Bib8	堆積褐色粘土 层【黒褐色】
	Bib9	堆積褐色粘土 层【黒褐色】
	Bib10	堆積褐色粘土 层【黒褐色】
	Bib11	堆積褐色粘土 层【黒褐色】
	Bib12	堆積褐色粘土 层【黒褐色】
	Bib13	やや硬い堆積褐色粘土
	Bib14	堆積褐色粘土 层【黒褐色】
	Bib15	堆積褐色粘土 层【黒褐色】

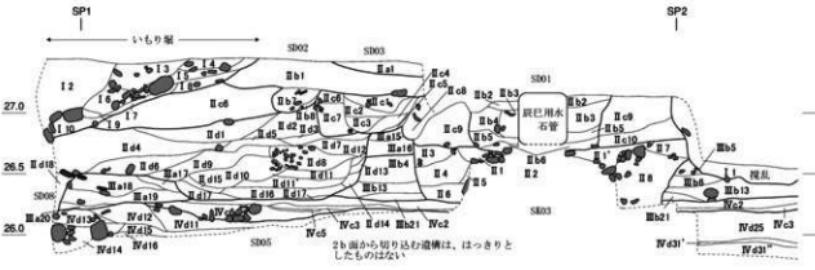
第126図 海岸調査区 2008地点 土層大別図 (S=1/100)

I層 近現代

- 1 植生土
 - 2 10YR4/2 黄褐色（やや黄色が強い）砂質土 厚2~5cm範囲含む しまりやや強 粘性なし
【別治のいり屋根立土】
 - 3 2.5Y5/2 黑褐色粘土～砂質土 厚3~5cm少量含む しまり強 粘性ややあり
【別治のいり屋根立土】～西壁1層
 - 4 10YR4/2 灰黃褐色粘土～砂質土 やや粘性強 鉄分を斑状に含む 塩化物粗粒、白色粒子、黃白粒子少量含む しまり強 粘性あり【明治40年いり屋根立土】～西壁14層
 - 5 10YR4/1 黑褐色土 厚3cm位、白色粒子少量含む しまりやや強 粘性あり
【別治のいり屋根立土】
 - 6 10YR4/2 黑褐色粘土土 塩化物少量含む 厚0.2cm程の砂利を斑状に含む しまりやや強
筋状やや強 【明治40年いり屋根立土】～西壁1層
 - 7 10YR4/2 黑褐色粘土～砂質土 厚5cm程の砂利を中量含む (16層
より上) しまりやや強 粘性あり【明治40年いり屋根立土】～西壁1層
 - 8 10YR4/3 喀斯特岩～砂質土 喀斯特をわずかに含む 厚0.5cm少量含む しまり強 粘性あり
【別治のいり屋根立土】
 - 9 2.5Y5/2 黑褐色粘土土 塩化物粗粒少量含む しまりより 强 粘性強
【別治のいり屋根立土】
 - 10 2.5Y5/2 黑褐色粘土土 喀斯特灰岩土ブロック (2.5Y4/2) を少量含む 塩化物粗粒少量含む
砂質土少量がばら斑状に含む しまりより 强 粘性強 【明治40年いり屋根立土】
- 表I層 10層 粘性が弱く腐殖物が多い
