第5章 鼠多門橋の調査

第1節 概要

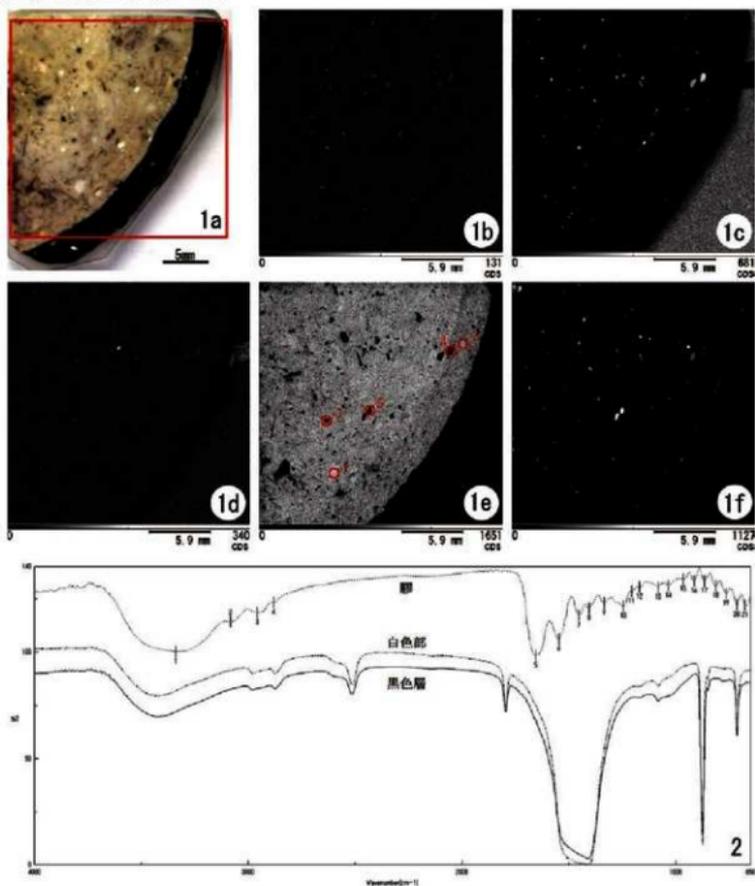
1a. 薄片の残片の实体顕微鏡写真(赤枠: 元素マッピングの範囲)
 1b. アルミニウム (Al) 1c. ケイ素 (Si) 1d. カリウム (K)
 1e. カルシウム (Ca, 1~5 は点分析位置) 1f. 鉄 (Fe)
 2. 赤外分光スペクトル図(縦軸が透過率(%T)、横軸が波数(Wavenumber (cm⁻¹);カイザー))

以上の結果から、黒漆喰を塗った漆喰塊の白色部は砂粒物の少ない石灰、黒色部は砂粒物の少ない石灰であり、炭質と思われる10 μm以下の微細黒色粒子を多く含む。なお、白色部と黒色部のいずれからも、膠成分は検出されなかった。

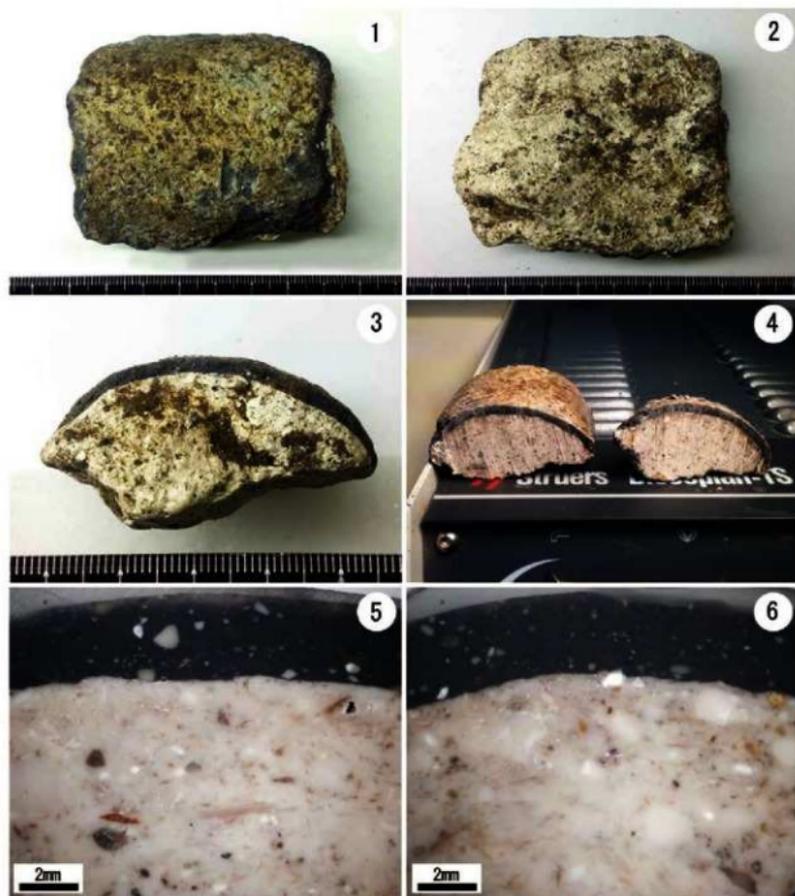
第332図 漆喰塊と実態顕微鏡写真

1. 試料外面 2. 試料内面 3. 断面 4. 切断面 5-6. 切断面(拡大)

なお、平成22年度の橋爪門の調査で出土した石垣台から出土した漆喰塊と比較して、今回の漆喰塊は砂粒物が非常に少なく、良質の漆喰である(藤根ほか:2013)。

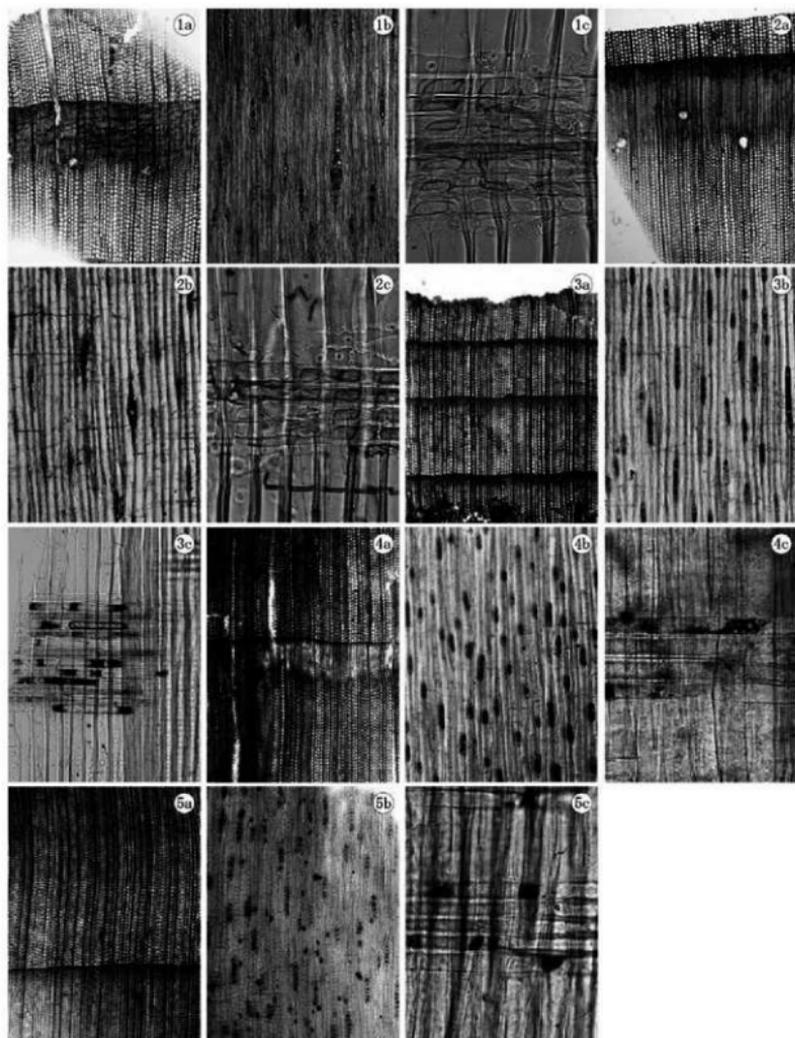
1a-1c. マツ属複維管束亜属 (No.1), 2a-2c. マツ属複維管束亜属 (No.2), 3a-3c. アスナロ (No.3), 4a-4c. アスナロ (No.4), 5a-5c. アスナロ (No.5)
 a: 横断面 (スケール=250 μm), b: 接維断面 (スケール=100 μm), c: 放射断面 (スケール=25 μm)
 a: 横断面 (スケール=250 μm), b: 接維断面 (スケール=100 μm), c: 放射断面 (スケール=50 μm)

アスナロは温帯に分布する常緑高木の針葉樹である。針葉樹の中では比較的軽軟で、切削等の加工は比較的容易である。また、精油分が多く、耐朽性に優れている。

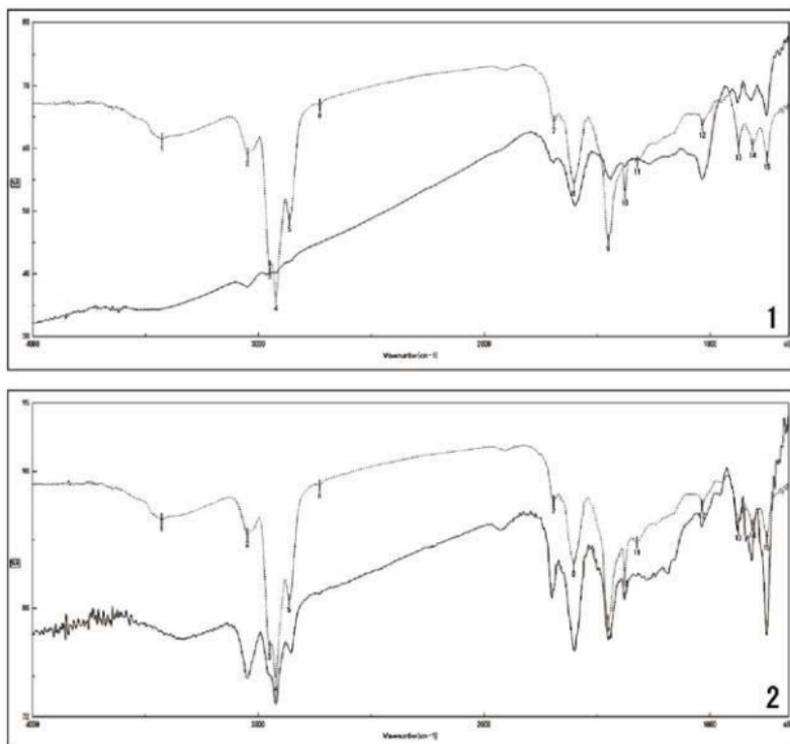
第340図 地覆石に記された記号の黒色物および容器内面に付着する黒色物の赤外分光スペクトル図

(実線：試料、点線：アスファルト (鎌倉新田)、数字：アスファルトの赤外吸収位置)
1. 地覆石に記された記号の黒色物 (分析No.1) 2. 容器内面に付着する黒色物 (分析No.2)

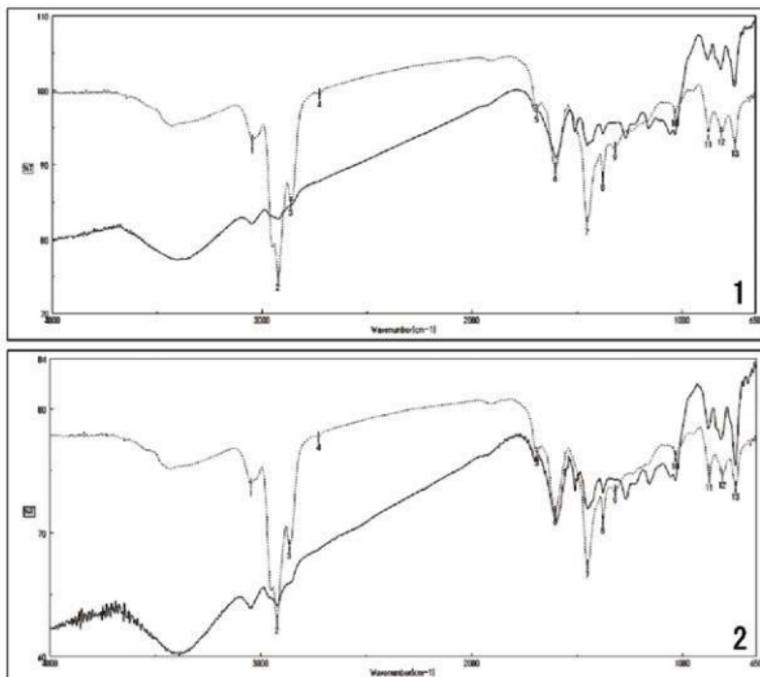
第342図 黒色塗膜の赤外分光スペクトル

(実線：黒色塗膜、点線：新潟県鎌倉新田産アスファルト、数字：主な赤外吸収位置)
1. 分析No.1 2. 分析No.2

分析No.	資料	下地	塗膜層
1	土居葺 黒色塗膜	なし	1層 アスファルト層
2	土居葺 黒色塗膜	なし	1層 アスファルト層

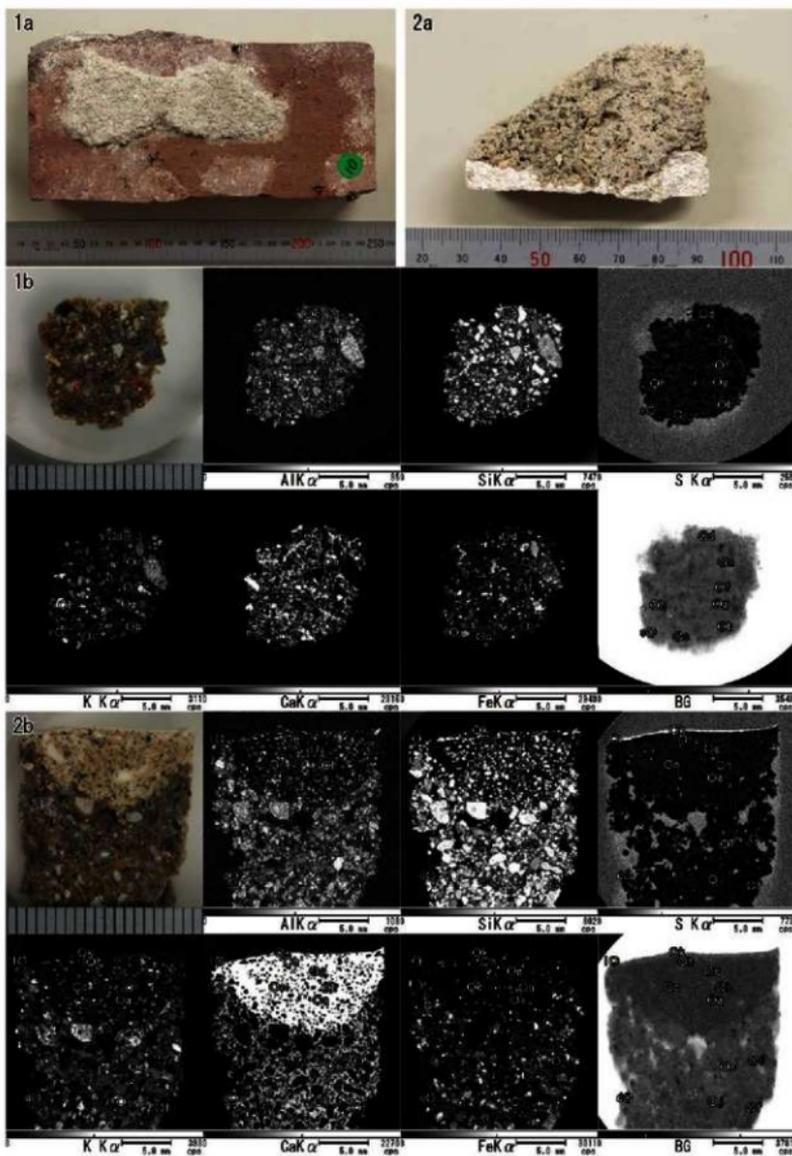
Al: アルミニウム Si: ケイ素 S: 硫黄 K: カリウム Ca: カルシウム Fe: 鉄 BG: バックグラウンド
 第 353 図 分析対象目地材 (a) および元素マッピング分析結果 (b) (左上数字は分析No)

分析No.1は、基質部のカルシウム(Ca)の輝度が分析No.2の灰色の目地材に近く、半定量分析においても(ポイントd~f)、カルシウム(CaO)の含有量は約50~70%程度であった。しかし、分析No.2の灰色の目地材と異なり、カルシウム(Ca)の輝度が高い箇所も散在し、これらの箇所(ポイントa~c)は、半定量分析においてカルシウム(CaO)の含有量が95%以上と極めて多く含まれていた。骨材は、石英(ポ
