国指定史跡

金山城跡

金山城を復元する

太田市教育委員会 文化財課

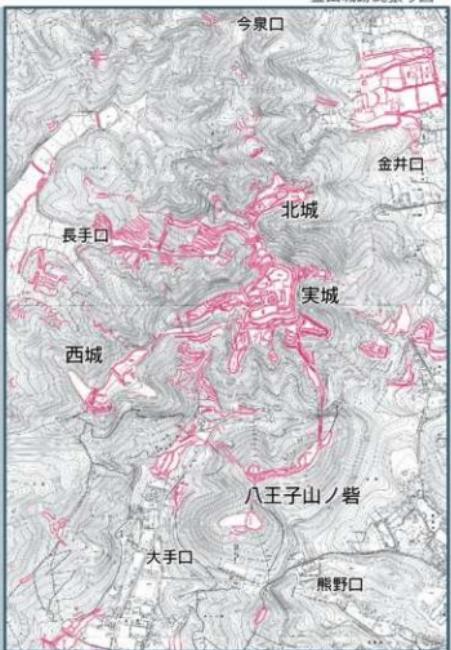
第一段階…金山城の築城は金山山頂を中心とした一部の空間で工事が行われ、実城、二ノ丸、三ノ丸程度の規模だったと考えられています。第一期は、築城時からの初期段階で、日常の生活空間である館と山城がまだ一体化していない段階と考えられます。

第二段階…山城と日常空間とが一体化し、本城として拡張されていく時期と考えられています。金山城の内乱として明応4年（1495）に起こった明応の乱では「松陰私語」の記事に「真城（実城）」と「中城」の存在が明記されています。この「中城」は、馬場曲輪、馬場下廻に当てるこが出来るのではないかと考えられています。このころの金山城の縄張りは、南方が御台所曲輪、南曲輪とその帶曲輪、西方が馬場曲輪、馬場下を含めて物見台下堀切まで広がったと考えられます。

第三段階…金山城が有力戦国大名により戦災を頻繁に受け、修築がしばしば行われた時期で、永禄9年（1566）から天正12年（1584）の小田原北条氏に金山城を明け渡すまでと考えられています。

第四段階…小田原北条氏の支配下時代と考えられています。金山城では、西城域西端の見附出丸や八王子山ノ砦から尾

根伝いに延びる二重土塁と堀切などに小田原北条氏特有の縄張りが顕著に見られます。これらは、この第四期における普請になるものと考えられています。

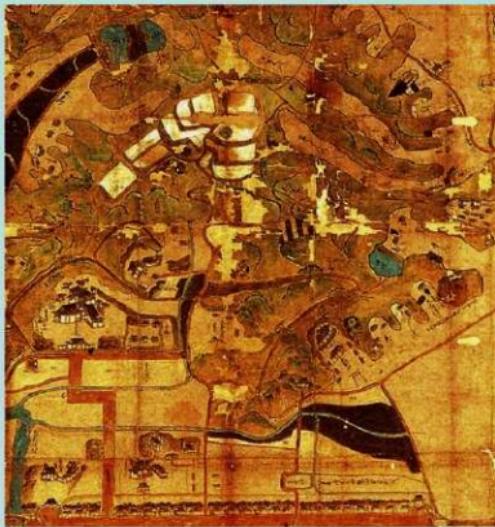
『元禄太田金山図』

当時を復元するにあたっては『元禄太田金山図』や『松蔭私語』『長楽寺水禄日記』などの絵図や文献も大きな手がかりとなっています。

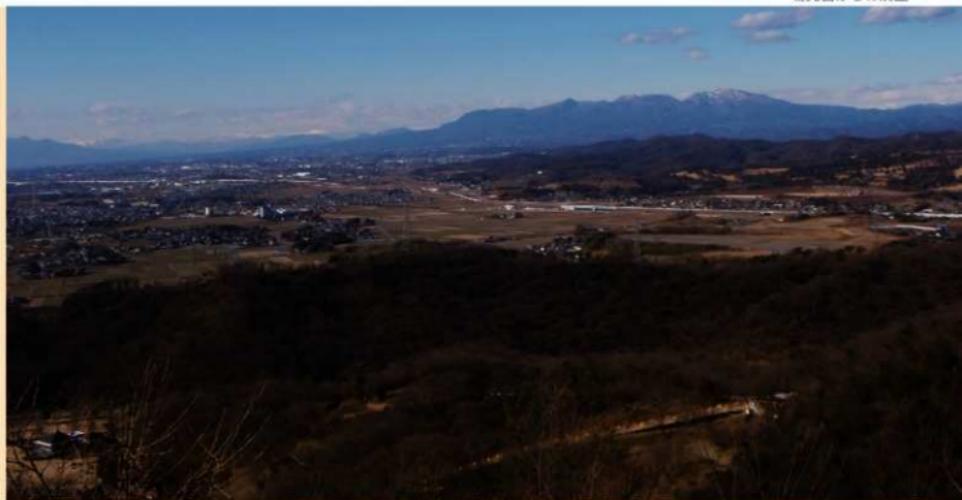
見張る－物見台

物見台は、馬場から西城にかけての尾根筋で最も高い所に位置し、物見台からは南の太田口と北の長手口の両方の谷を含めて金山城の周囲が良く見渡せます。また、ここからは、北から西にかけての眺望が抜群で、遠くは赤城山、榛名山、妙義山、浅間山までも一望することができます。金山城は越後の上杉謙信や甲斐の武田勝頼などから攻撃を受けており、物見台では北西方向から侵攻するであろう、上杉氏や武田氏の動向を「見

張り」、その攻撃に備えていたのでしょう。物見台からは、青銅製の火薙銃の弾丸が7点出土しており、敵兵の侵攻に備えていた様子がうかがえます。

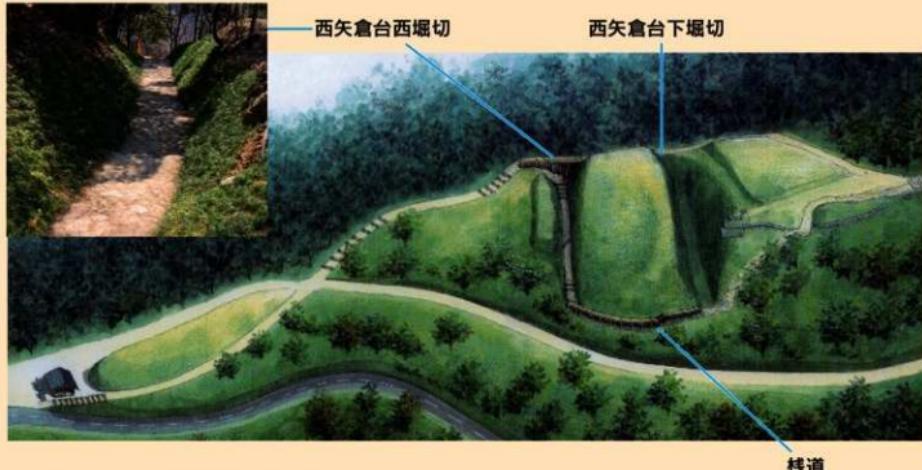
堀切とは、敵兵が尾根づたに侵攻してくるのを防ぐために人口的に造られた谷で、山城にとっては重要な防御施設です。

西矢倉台西堀切は、西域から実城までの間にある4つの堀切のうち、一番西城により

ある堀切です。発掘調査によつてこの堀切には石敷きが施され通路として使われていたことがわかりました。堀切の北側には柱穴もあったことから、敵の侵入を防ぐための柵が造られていたと思われます。

また、堀切が終わる南端部

には斜面に沿つて柱穴列が並んで確認されたため、木製の橋（棧道）が設置されていたと考えられます。

西矢倉台下堀切は西から二番目の堀切です。比較的小さな堀切ですが、西側が3.4m、東側が7.4mの深さがあり、敵の侵入を阻んでいます。

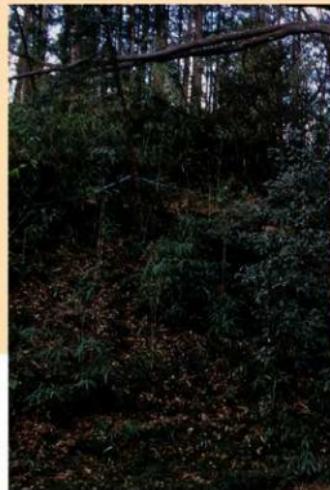
大堀切（上）と堀止（右）

三ノ丸下にある大堀切は、金山城の中でも主要な防御拠点である大手虎口の目前にあるため、掘り幅・深さとともに最大の大きさを誇っています。

また、堀の中央部には通行を妨げる廻止といわれる石積みも造られています。

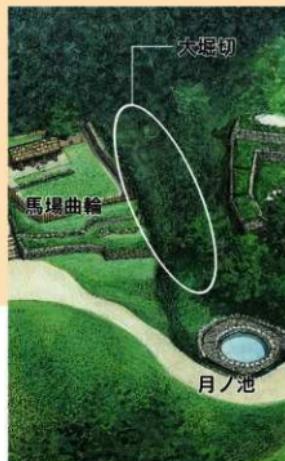
惑わす—「迷路」 馬場下通路

金山城を攻める敵兵になつた気持ちで当時の通路を歩いてみましょう。

①～⑦の写真と場所を確認しながら読んでください

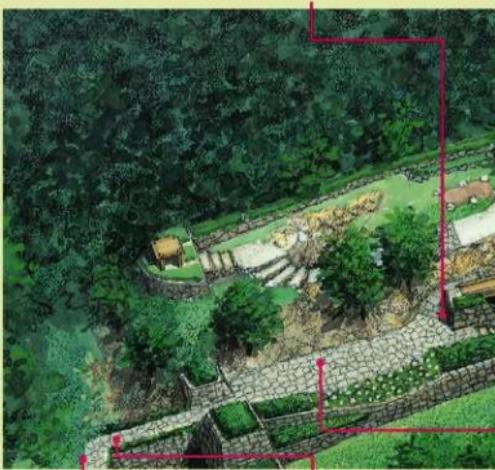
①まず、石敷き通路を歩いて行くと、正面にまるで敵兵を待ち受けるかのように基壇状石積みが立ちはだかります。敵兵はその威圧感に圧倒されただことでしょう。

①「威圧する基壇状石積み」
西矢倉台通路から東を望む（西より）

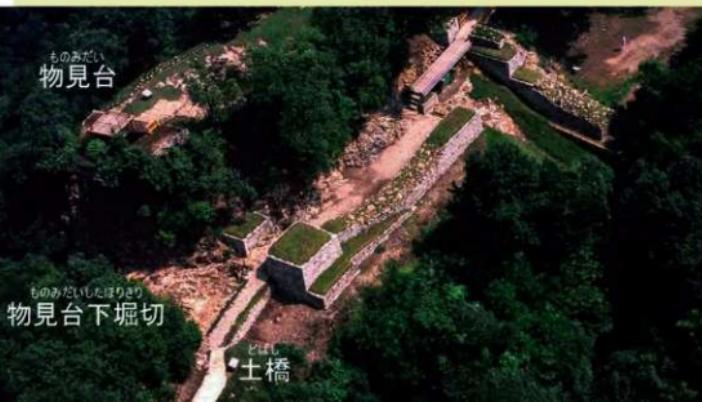
②基壇状石積みを目前にすると、左脇に石積みされた「土橋」が堀切に架かっていることに気付きます。「土橋」を渡ろうとすると、正面にある2つの基壇状石積みから集中的に攻撃を受けることになります。基壇状石積みの間に「門」があったと考えられ、堅固な造りになっています。

②「見張りと攻撃」
土橋と2つの基壇状石積み（南北）

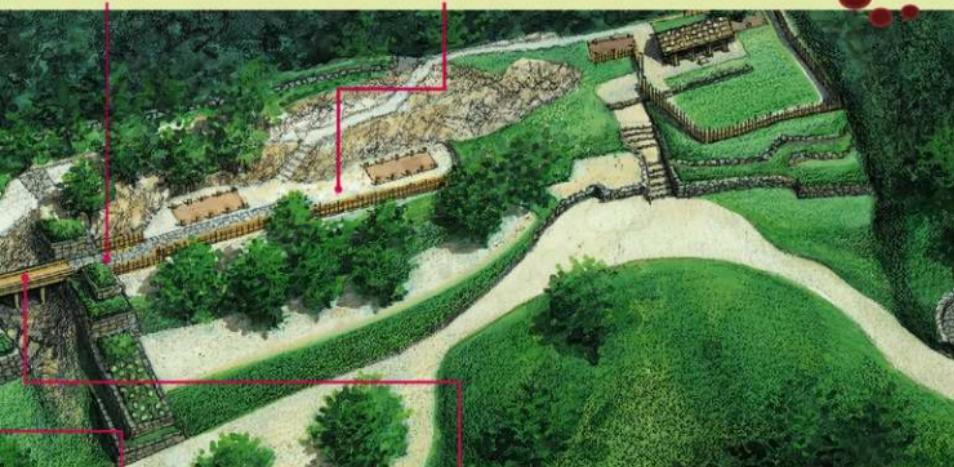
⑧「通路幅の変化」
土塁石垣と並行する通路（西より）
より)

①北側（左側）岩籠の凹凸という自然の地形を利用して、石敷きされた通路幅を意図的に変えており、敵が多数で一気に侵攻することを防ぐ工夫であつたことがわかります。（⑧「通路幅の変化」調査時写真）

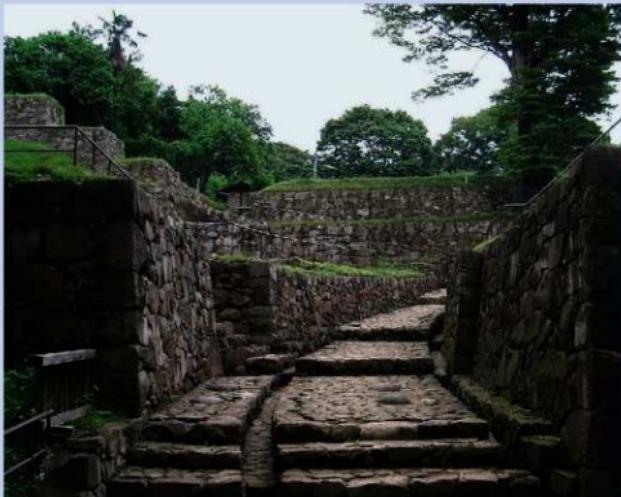
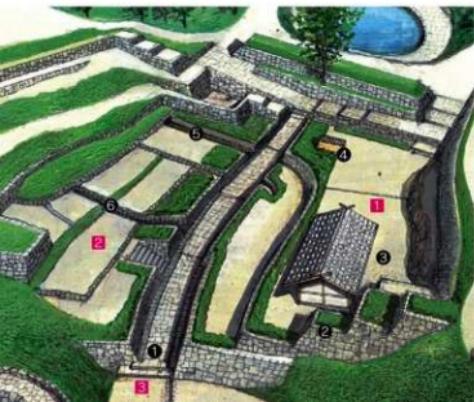
月ノ池の脇を通ると、大手虎口の入口が見えてきます。大手虎口は、石積みや曲輪、土塁石垣によって、奥にある宍城（現在の新田神社）へ向かうための通路を厳重に守っていた一大防御拠点であったと考えられます。

さて、大手虎口の中へ入ってみましょう。向かって右にカーブした通路が伸びていますが、その行く手には威厳さえ漂う強固な土塁石垣が立ちはだかっています。この通路の先はいったいどこへ向かっているのか…。一瞬不安になりますが、これも敵を欺くための効果なのでしょう。通路は、正面に見える土塁石垣の

手前で「鉤の手」に折れて延びています。敵に大手虎口を簡単に突破させないための工夫であると考えられます。敵兵がこの通路を通過すれば、その巧妙さに翻弄されたことでしょうし、招かれた客人であれば大手虎口の見事さに目を奪われたことでしょう。

①虎口南上段曲輪
②虎口北下段曲輪
③大手虎口

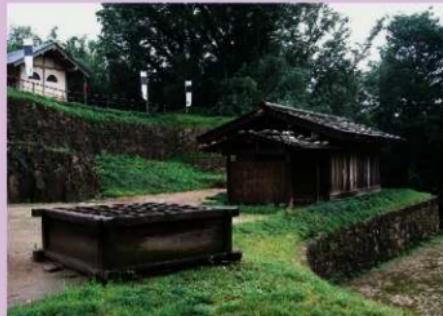
南上段曲輪

大手虎口は、防御拠点や「見せるための」空間といった性格の他に、生活の場でもあったことが明らかとなりました。南上段曲輪では、石組み井戸址、石敷き建物址（火薬庫？）、カマド址などが見つかっています。往時の兵士たちは、長い籠城生活の中での飢えや乾きを癒し、戦闘に備えていたのかもしれません。

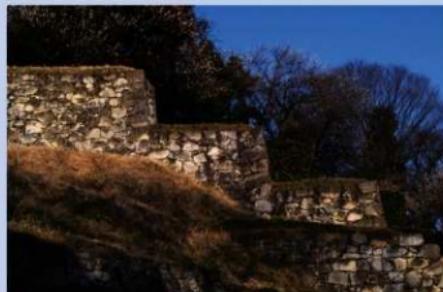
大手虎口の土壘

大手虎口の段状土壘では、5回もの改修工事を行った跡が見られます（土壘露出展示施設）。では、なぜ頻繁に改修工事を行わなければならなかつたのでしょうか。

この謎を解く鍵は、大手虎口の立地する「谷地形」と「水」にあると考えられています。つまり、大手虎口は雨水が集まつくる谷にあるため、せっかく築き上げた石垣も、その後ろから差してくる水の圧力によって崩壊してしまうのです。おそらく幾度もの土壘改修の理由には、こうした地形と、排水処理の問題が絡んでいるものと考えられます。しかし、往時の人々は手をこまねいて見ていた訳で

改修工事が行われた土壘をくわしく見ると、新しく造った土壘ほど折れ曲がっていることや、石垣下端を15cm～20cm手前に据えて積み上げる「アゴ止め石」技法が用いられていることなど、改修されるたびに石垣が補強されて

いることがわかります。また、大手虎口の中を走る石組み排水路は、雨水を効率よく排出させるための工夫であったと考えられます。往時の城を維持するための工夫の一端が、この大手虎口で垣間見ることができます。

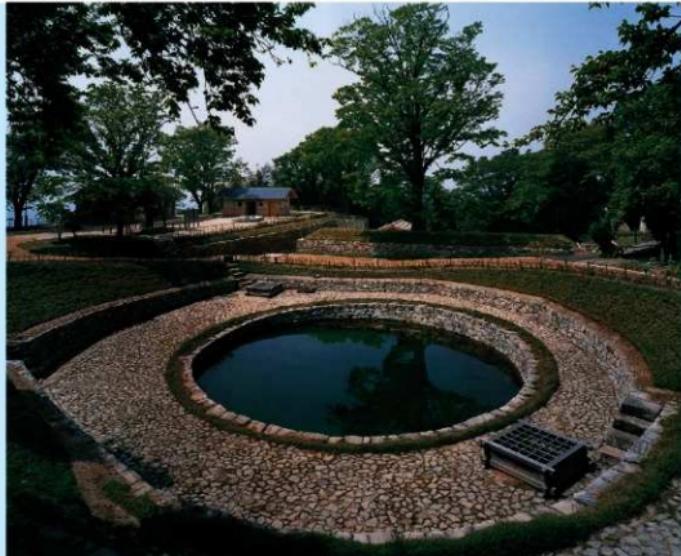
聖なる池—日ノ池

大手虎口をぬけると、一変して視界が開け、美しい池が見えています。「日ノ池」と呼ばれるこの池は、発掘調査の結果、戦国時代からの「貯水池」であることがわかりました。

山頂にわざわざ池を造ったのは、長い籠城に耐えられるよう、生活水を確保するためのものだと考えられています。水を集めやすい谷頭に、この池を造った当時の人々の知恵に驚かされます。

石垣と石敷きに囲まれたこの池の両端に石組み井戸址が2か所ありました。ではなぜ、大きな池があるにもかかわらず井戸を二つも造ったのでしょうか？

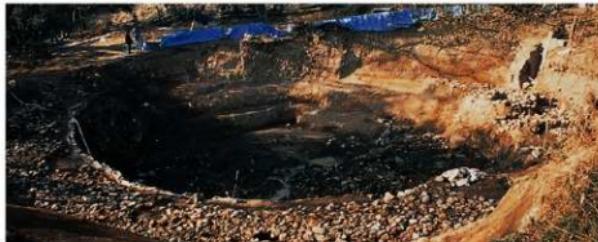
日ノ池調査時
池の周囲は石敷きの平坦面が巡っていました。

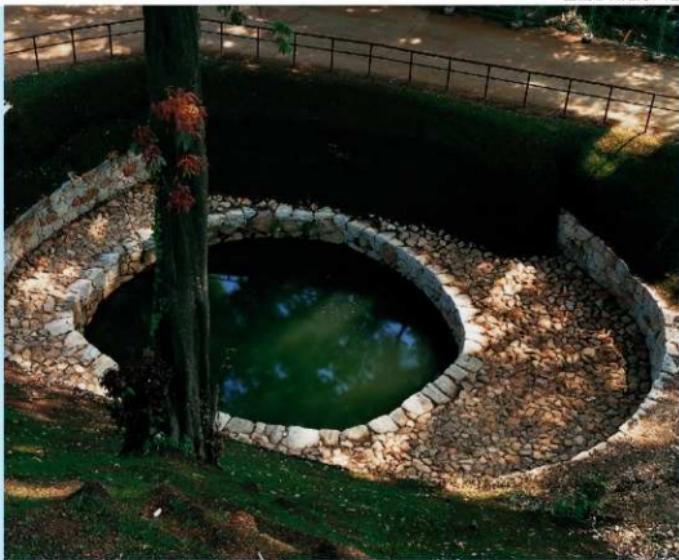
もうひとつの池—月ノ池

月ノ池では、古い時期における池の石垣が見つかりました。これにより、月ノ池が改修を受けていることがわかりました。

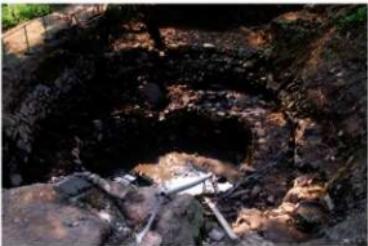
月ノ池調査時

日ノ池と同様、周間に石敷きの平坦面をもつ池であることがわかりました。

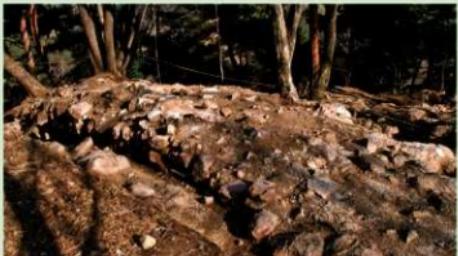
見附出丸北土壘石垣
