国史跡

こう すけのくに につ た ぐう け あと
上野国新田郡家跡

群馬県太田市教育委員会

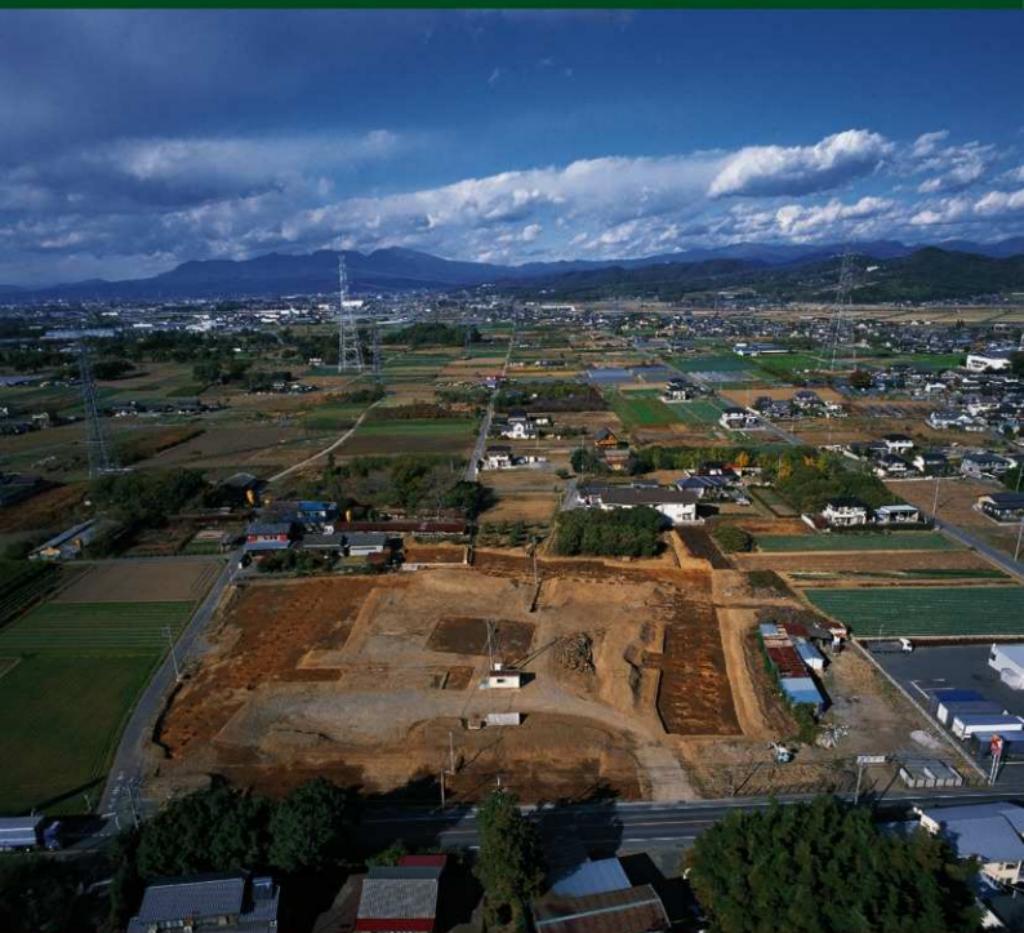
※表紙の写真は郡跡(平成19年南上空から撮影)

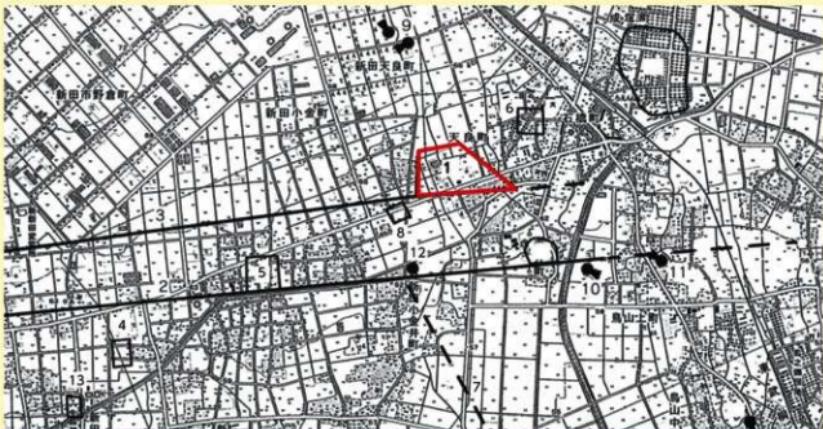
上野国新田郡家跡と周辺の遺跡

- 1 上野国新田郡家跡 2 推定東山道駅路（牛堀・矢ノ原ルート） 3 推定東山道駅路（下新田ルート） 4 境ヶ谷戸遺跡 5 入谷遺跡 6 寺井廃寺
7 推定武藏路 8 茑松遺跡 9 二ツ山古墳 10 鶴山古墳 11 龜山古墳 12 松尾神社古墳 13 生品神社境内

遺跡の周辺では、奈良～平安時代の重要な遺跡が数多く発見されています。遺跡の南方では、東山道駅路と推定される3本の道路（牛堀・矢ノ原ルート、下新田ルート、武藏路）が発見されています。これらの道路は、いずれも幅10mを超す大きな道路です。遺跡の東方では、群馬県でも最も古い寺院の一つである寺井廃寺があることがわかっています。西方では、瓦葺の礎石建物跡が発見された入谷遺跡、唐三彩が出土した境ヶ谷戸遺跡などがあり、この地域が上野国でも重要な地域であったことがわかっています。

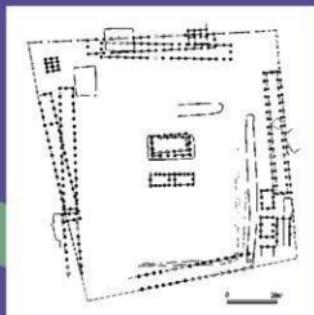
新田郡家の郡庁跡

新田郡家の郡庁は、建物の長さが 50 m もあり、東西南北の大きさは約 90 m にもおよびます。これに対して、一般的な郡庁はおよそ 50 m 四方の大きさです。

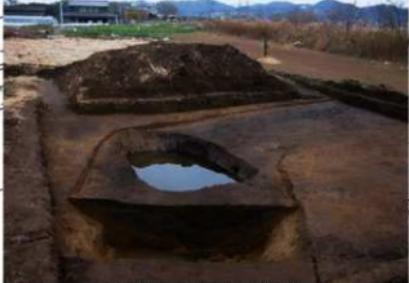
①北西コーナー（南から撮影）

北限の溝

西限の溝

南限の溝

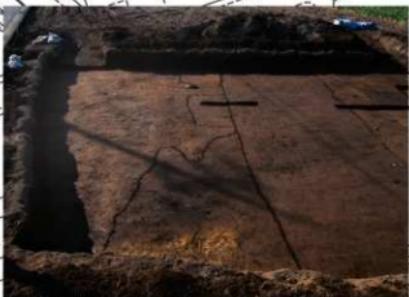
②南限の溝と下新田ルート・(東から撮影)

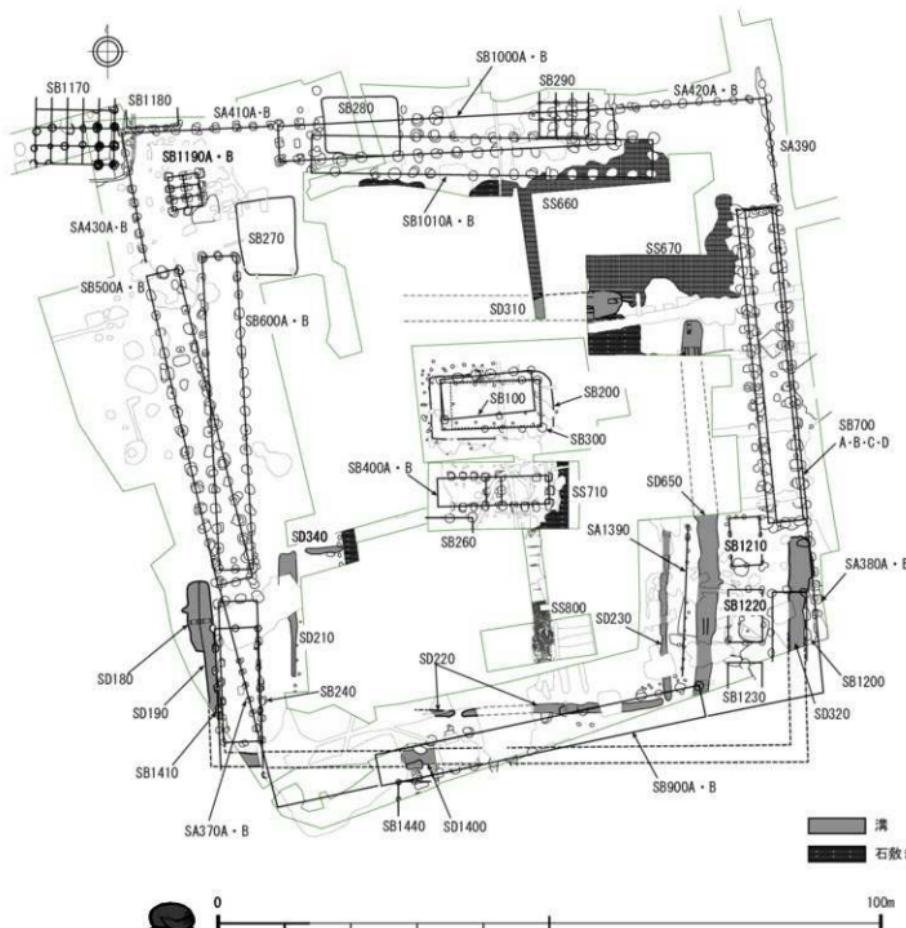
建物配置図

郡庁は、ほとんど同じ位置に建て替えられていました。当初は一辺約90mの規模で、東西南北に長屋建物が配置され、これらに囲まれたほぼ中央に正殿などの建物が造られています。最終段階になると、長屋建物がなくなり、一辺約50～60mの規模に縮小されます。

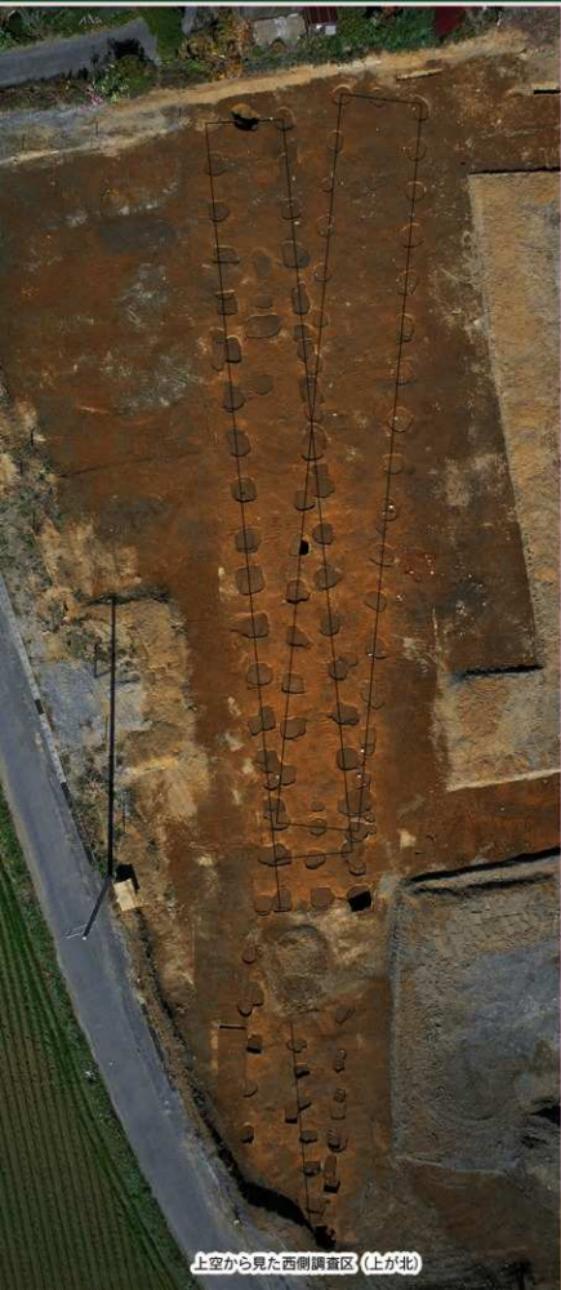
上空から見た西側調査区（上が北）

掘立柱建物 SB500A・B の後、掘立柱建物 SB600A・B に建て替えられたことがわかっています。SB500A・B は、桁行 17 間、梁行 2 間の南北棟で、 $51 \times 4.8\text{ m}$ の長大な建物跡です。SB600A・B は桁行 16 間 × 梁行 2 間の南北棟で、 $48 \times 5.4\text{ m}$ の長大な建物です。SB500A・B の西側の延長線上には 1 本柱壠があり、北側の SB1000A・B とつながっていることがわかっています。また、SB600A・B の南側には SB370 があります。

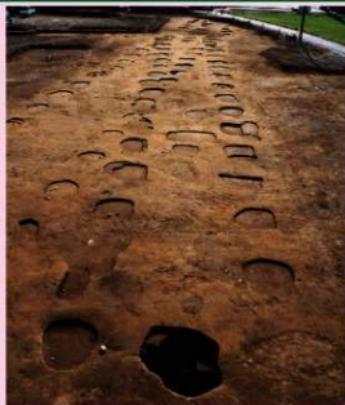
北側から見た掘立柱建物 SB500A・B

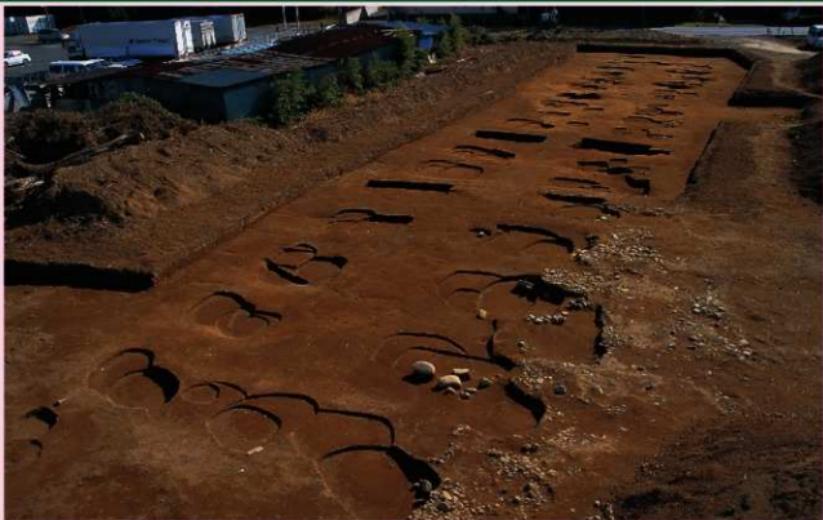
北側から見た掘立柱建物 SB700A・B・C・D（手前右には石敷きが見られます）

掘立柱建物 SB700A・B・C・D は桁行 16 間、梁行 2 間の南北棟で、 48×5.4 m の長大な建物です。ほぼ同じ場所に建て替えられています。掘立柱建物 SB700A・B の東側の延長上には 1 本柱壠があり、北側の掘立柱建物 SB1000A・B とつながることがわかつています。

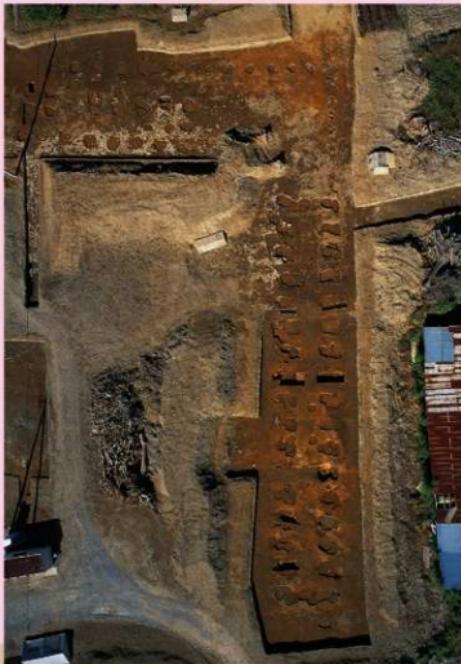
上空から見た掘立柱建物 SB700A・B・C・D（上が北）

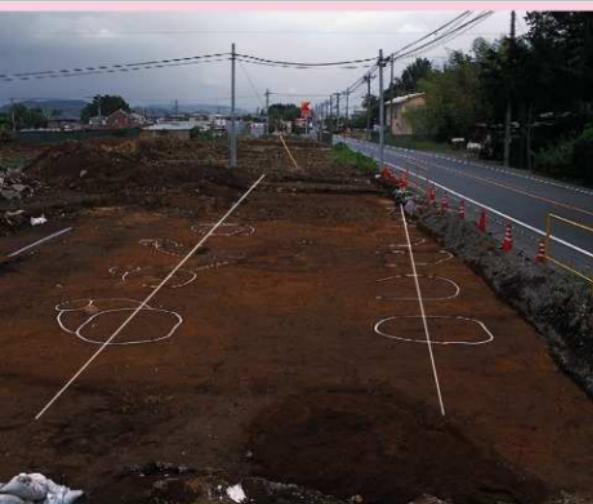
確認した時の掘立柱建物 SB900A・B (西から撮影、白線は柱の並びを示す)

掘立柱建物 SB900A・B は、桁行 15 間以上、梁行 2 間の長大な建物跡です。西側が壊されているため、全体をつかむことはできませんでしたが、東西 45m 以上、南北 5.4m の建物跡です。

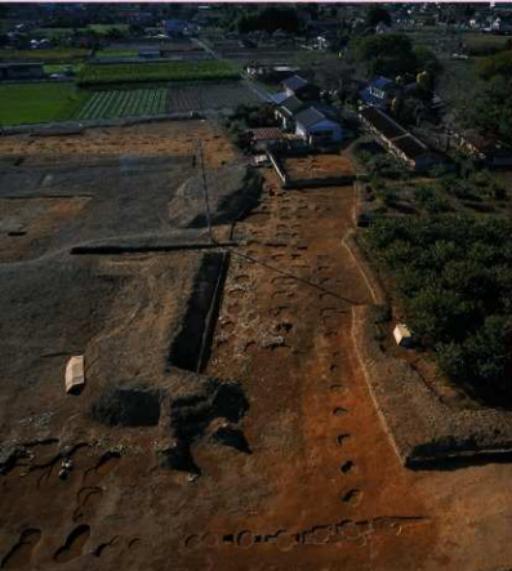
東上空から見た北側の建物跡

掘立柱建物 SB1000A・B、SB1010A・B は、桁行 17 間、梁行 2 間の東西棟の建物跡で、SB1000A・B が古く、SB1010A・B が新しいことがわかっています。SB1000A・B の北側の延長上には 1 本柱塙があり、掘立柱建物 SB500A・B、掘立柱建物 SB700A・B とつながることがわかっています。また、これらの掘立柱建物の後には礎石建物 SB280 や礎石建物 SB290 が造られています。

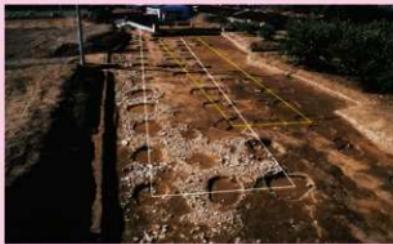
掘立柱建物 SB1000A・B、SB1010A・B 全景 (東から撮影)

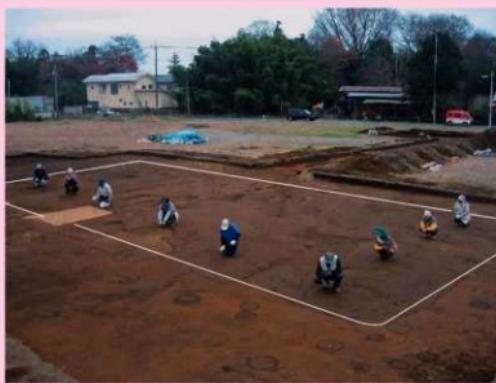
礎石建物 SB200・300 の柱の配置 (北西より、白線の中が建物の基礎)

東西南北の長屋建物に囲まれたほぼ中央に正殿と前殿が建てられています。正殿は、ほぼ同じ位置で、掘立柱建物、総地業の礎石建物、壇地業の礎石建物と建て替えられています。掘立柱建物SB100は 5×3 間(13.5 × 6.3 m)の東西棟と推定されます。礎石建物SB200・300は 5×3 間(15.0 × 7.2 m)の建物と推定されます。総地業の建物は弘仁9年(818)と推定される地震で倒壊し、この後、壇地業の建物に建て替えられたと考えられます。石を落とし込む坑の中から凝灰岩の礎石も出土しています。

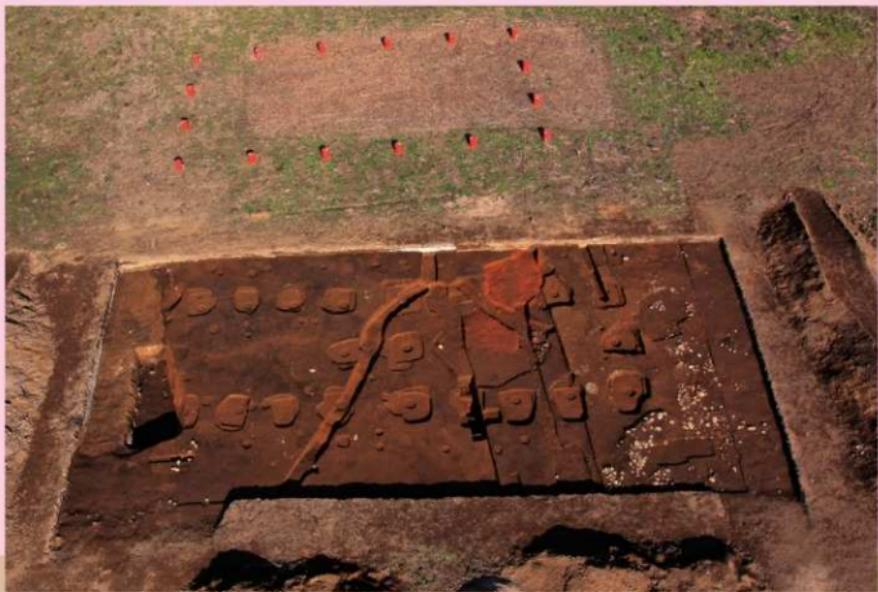
正殿のすぐ南にあります。 9×2 間(桁行16.8 m、梁行4.2 m)の東西棟です。柱穴の配置から、中央部が馬道という通路になっていたと考えられます。

正殿 SB200・300 と前殿 SB400 (南上空から撮影、手前の一段低くなっている所が前殿、後方の缶が正殿の位置)

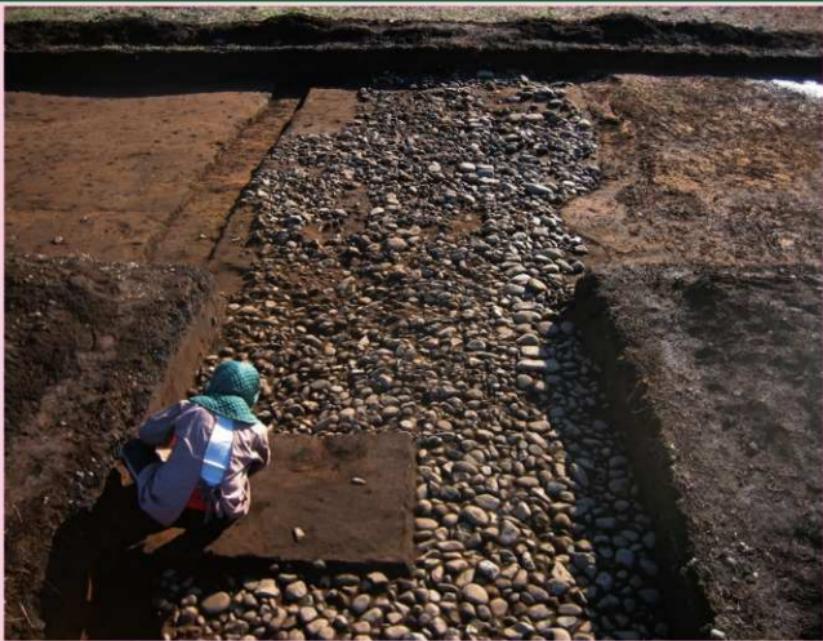
郡庁南部の石敷き SS800（北から撮影）

正殿の北東部と南部を中心とした広い範囲で石敷きが行われていることがわかりました。これらは、1・2段階に行われたと考えられます。部分的にしか確認ていませんが、郡庁の多くの部分が石敷きされていたと考えられます。郡庁の南部では、通路状に石が並べられていた部分もありました。

これらの石敷きが行われた理由は明らかではありませんが、儀式などを行うために内部を荘厳化した可能性があります。石敷きが確認された郡庁は、ほかには泉官衙遺跡（福島県南相馬市）しかありません。

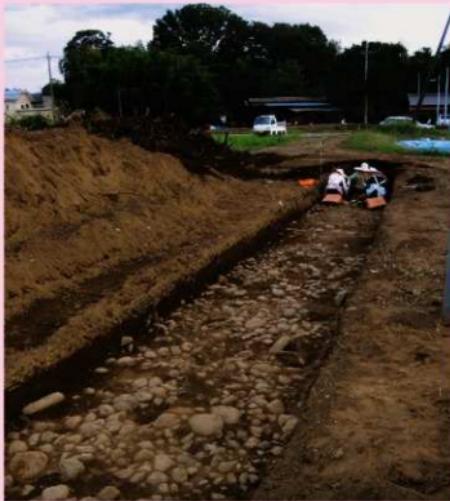
確認された石敷き SS600（北から撮影）

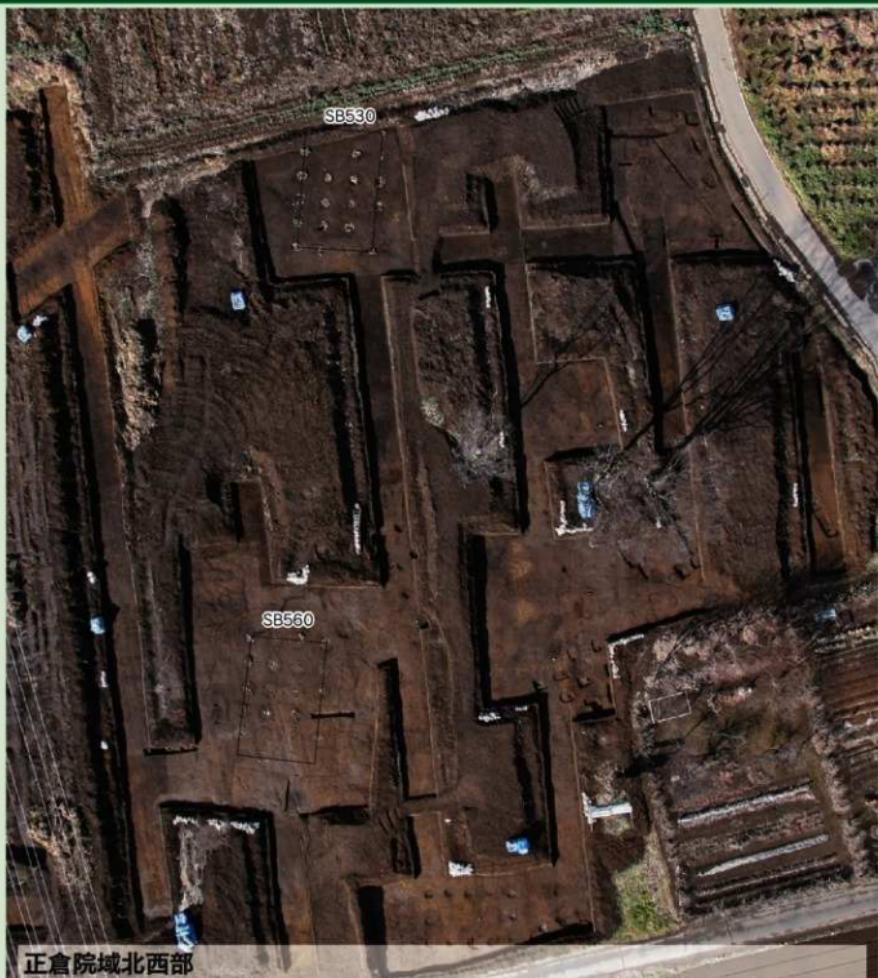
正倉院域北西部

上野国新田郡家跡とこの周辺の発掘調査では、郡庁跡の東部、北部、西部で、正倉(米を蓄えた倉)跡が多く確認されています。これらの内、平成20年度に調査した正倉院域北西部では、礎石建物の正倉4棟(礎石建物SB510・530・540・560)などが確認されています。礎石建物の内、SB510と540、SB530と560は南北方向に棟をそろえて建てられていました。

礎石建物のほかには掘立柱建物7棟、竪穴建物13軒、溝8条などが確認されています。正倉院域北西部は、平成27年に史跡に追加指定されています。

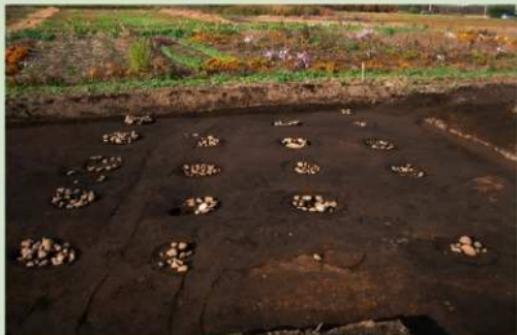
礎石建物 SB530 (南から撮影)

礎石建物 SB530 5×3間(桁行10.5m、梁行7.2m)の総柱の礎石建物です。礎石を支えるための基礎は壱地業という、礎石の下部だけを掘り下げる工法がとられています。壱地業の中には多くの礫が入れられ、硬く叩きしめられています。

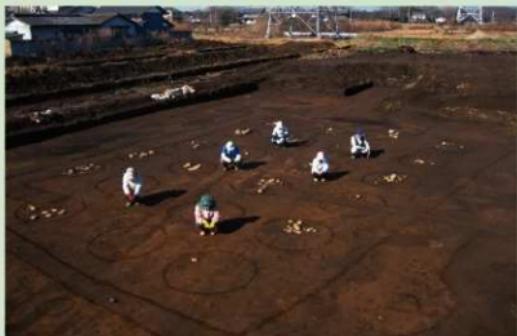
礎石建物 SB560 (南から撮影)

礎石建物 SB560 5×3間(桁行10.5m、梁行7.2m)の総柱の礎石建物です。総地業と壱地業の基礎が確認されています。周囲には雨落ち溝が巡っています。ここから多量の炭化米が出土していることから、この建物が火災にあったことがわかります。また、スサ入りの粘土塊が出土していることから、建物が土壁か土屋根であったと推定することができます。

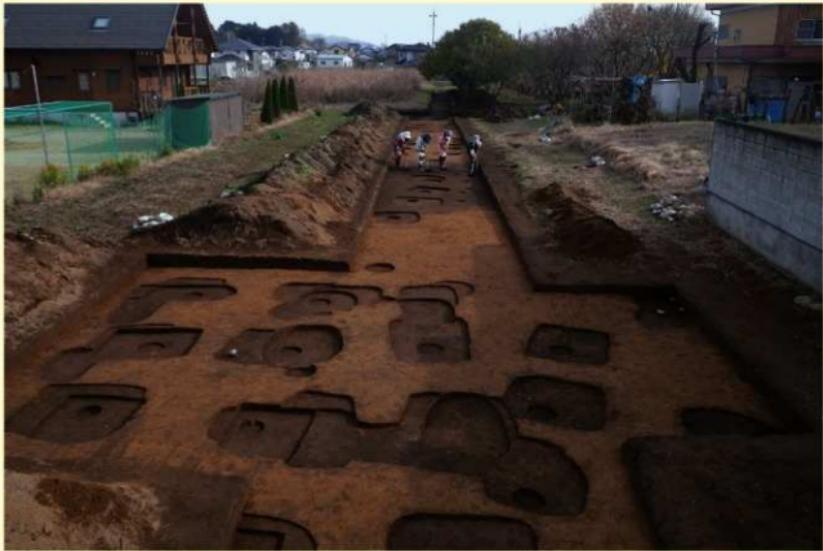
掘立柱建物SB960・870・880・890(西から撮影)

4棟の掘立柱建物が建て替えられています。この内2棟は総柱建物で高床式の倉庫であることがわかつています。

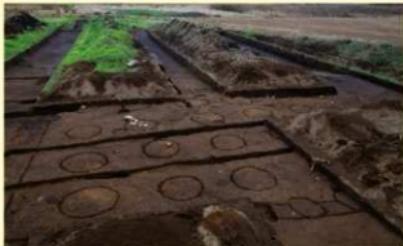
礎石建物SB980(東から撮影)

壱地業の基礎が造られています。建物の周りから炭化米が多く出土したことから、火事で焼けたことがわかります。

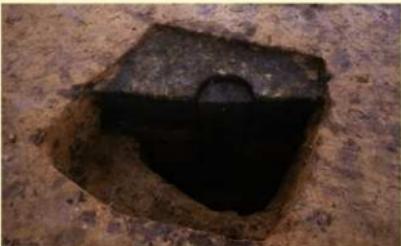
掘立柱建物SB890の柱穴断面(東から撮影)

柱が切り取られた後に土が堆積しています。

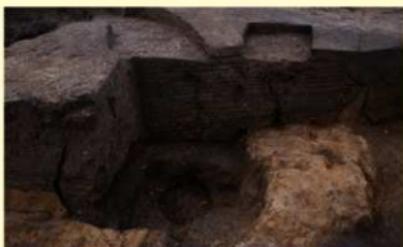
掘立柱建物SB960の柱穴、礎石建物SB1040の地業(南から撮影)

掘立柱建物の後に壱地業の建物を造ったことがわかりました。壱地業は黄色い土と黒い土が何層も突き固められ、非常に硬い基礎が造られています。

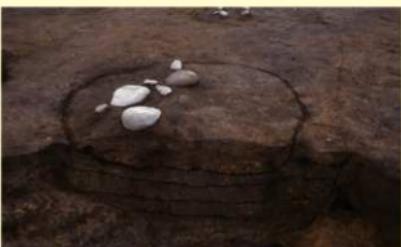
礎石建物SB1020の地業断面(西から撮影)

壱地業の基礎の後に壱地業の基礎が造られています。

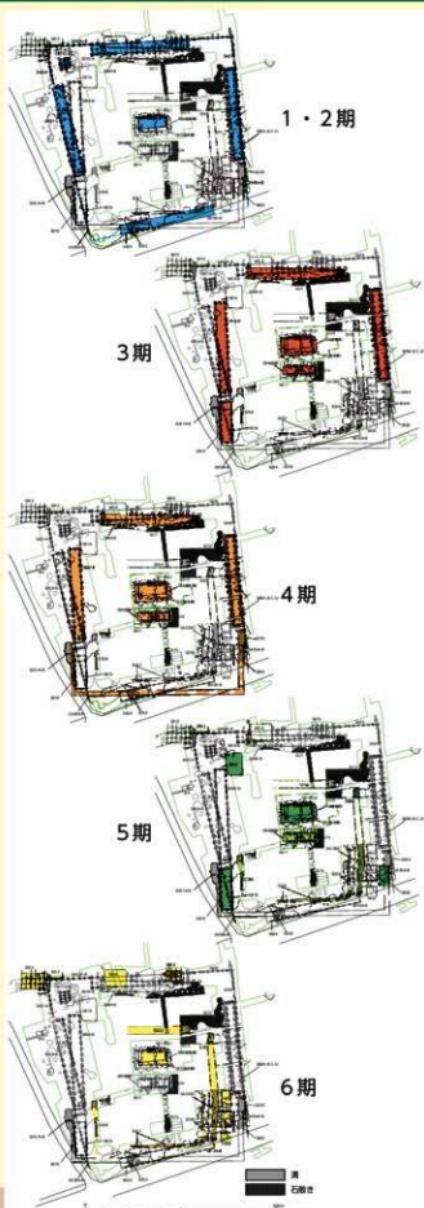
1・2期(7世紀末～8世紀第2四半期)

東西南北に長軸50m前後の長大な掘立柱建物(長屋)が逆台形に配置されています。建物と建物の間は掘立柱塀で連結されています。建物は西長屋(SB500A・B)と南長屋SB900A・Bがほぼ直角に配置され、東長屋SB700A・Bと北長屋SB1000A・Bが直角に近く配置されています。郡庁の規模は中心部で東西92m、南北97mと極めて大きく造られています。長屋のほぼ中央には掘立柱建物の正殿SB1000が配置されています。正殿の規模は5×3間と推定されます。なお、郡庁内の多くの部分が石敷きされています。

3期(8世紀第3四半期頃)

長屋が正方位に近い方位に建て替えられます。東、北、西の三方向で長屋SB700C・1010A・600Aが検出されていますが、南側の長屋はまだ確認されていません。郡庁の規模は東西方向で88mあります。西側の長屋は2棟が南北方向に並んでいます。正殿は総地業の礎石建物SB200に建て替えられます。正殿の南には前殿SB400Aが配置されます。

4期(8世紀第4四半期頃)

東、北、西の長屋はほぼ同じ位置に建て替えられます。郡庁の南側には、溝がコの字形に巡らされます。正殿、前殿は同じ場所に踏襲されます。

5期(9世紀第1四半期頃)

東、北、西の長屋がなくなり、西長屋と東長屋の南に掘立柱建物SB190・1200が配置されます。正殿は同じ場所に踏襲されます。前殿が残っていたかどうかは明らかではありません。正殿の北東部には総地業の建物SB270(倉庫)が建てられます。この後、弘仁9年(818)に地震が起き、正殿が倒壊したと考えられます。

6期(9世紀第2～第4四半期)

郡庁の規模が南北約58m、東西約50mの方形に縮小され、周囲には溝が巡らされます。正殿は壱地業の礎石建物SB300に建て替えられます。郡庁の北部には正倉が配置され、南東部には小規模な掘立柱建物SB21・22・23が配置されます。
