奈良文化財研究所都城発掘調査部創設 60周年記念  
—よみがえる西大寺金堂院—

奈良文化財研究所都城発掘調査部創設 60 周年記念  
奈良文化財研究所 第 128 回公開講演会  
「よみがえる西大寺金堂院」

# 弥勒金堂の発掘調査

## 西大寺金堂院の復元

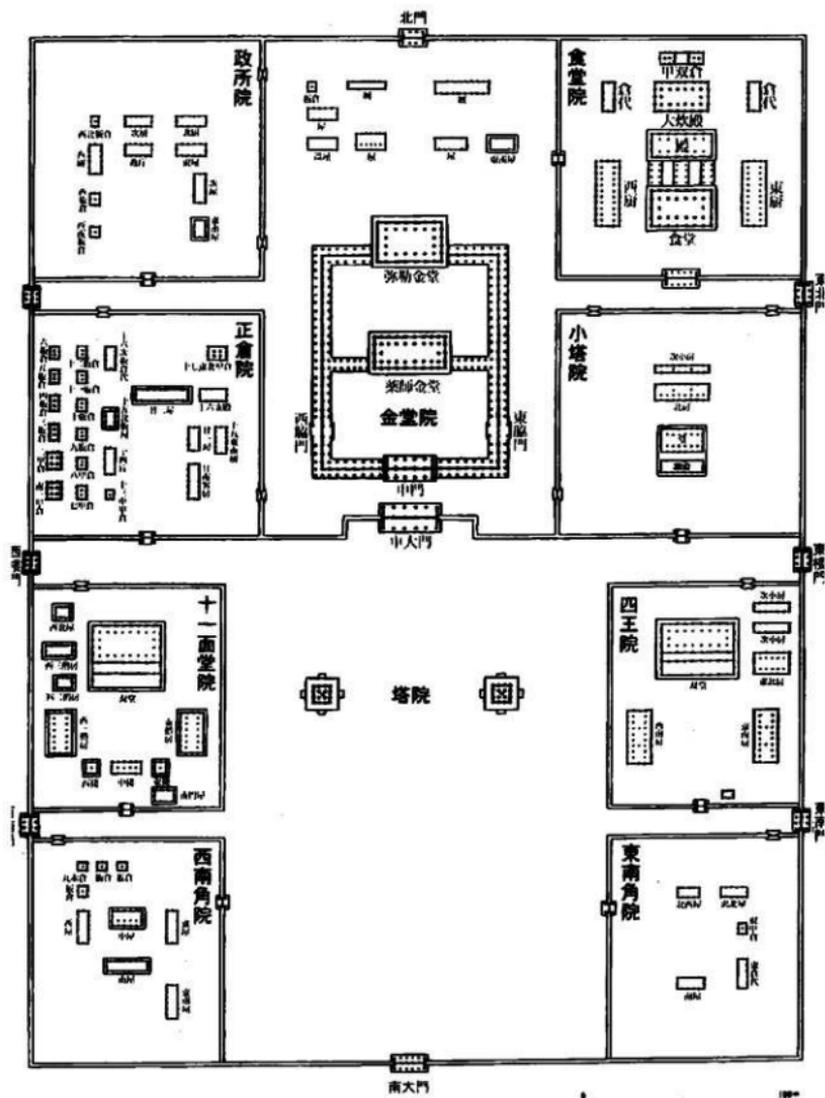
図2 西大寺伽藍・復元図

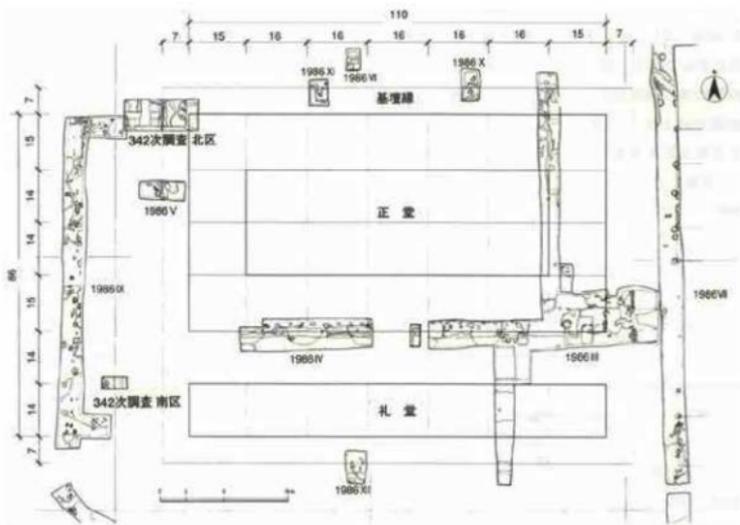
図3 四王堂の復元図

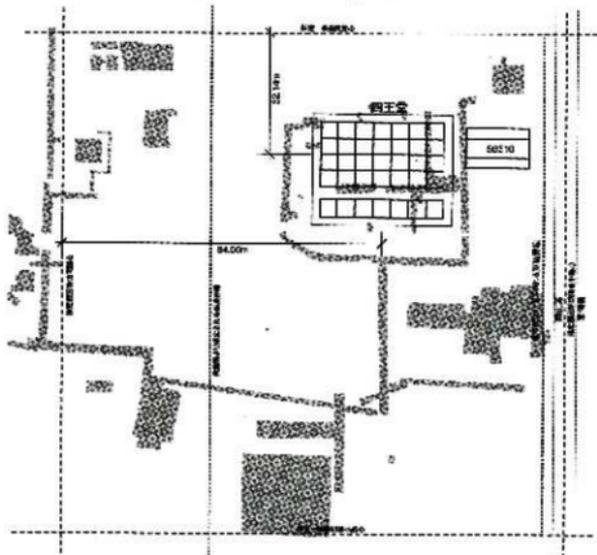
図4 四王堂配置復元図

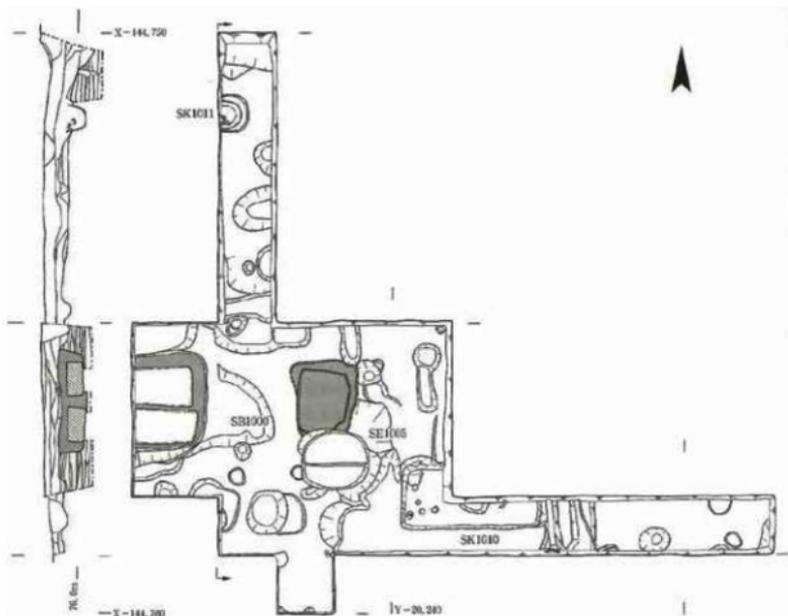
图5 第409次調査区平面図・断面図

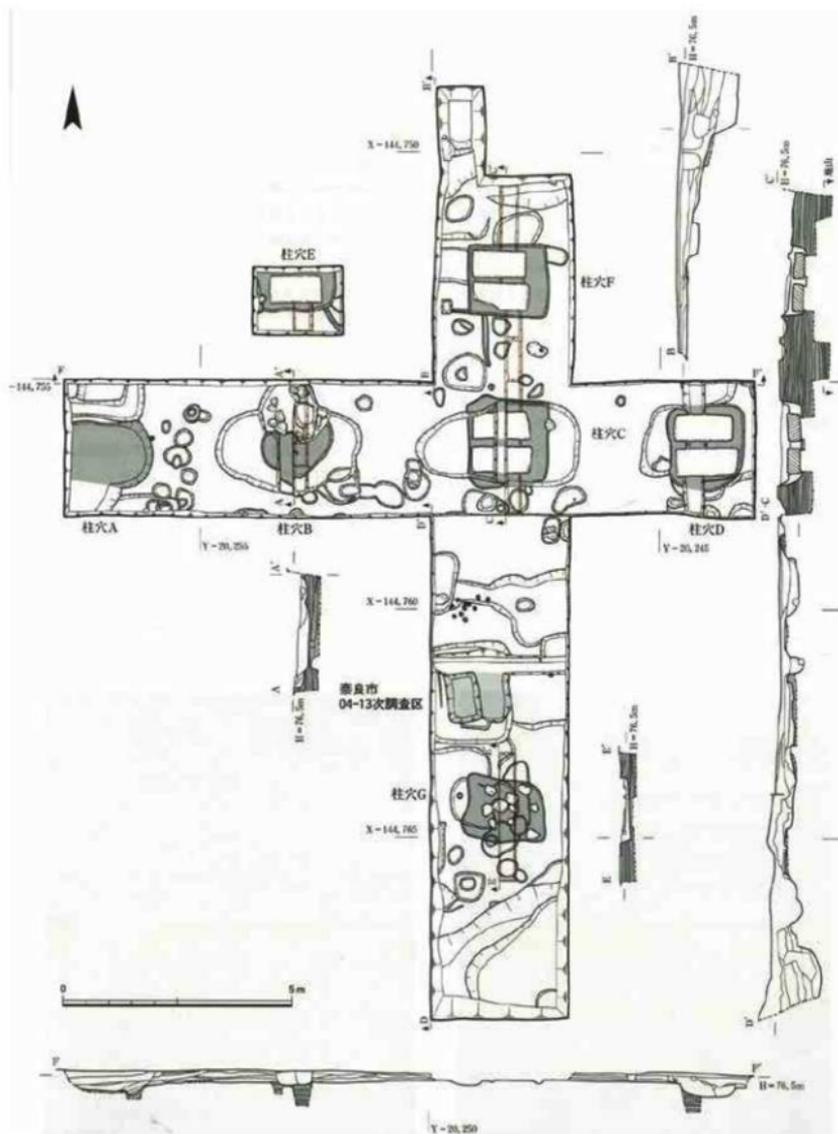
图7 第422次調査区平面図・断面図

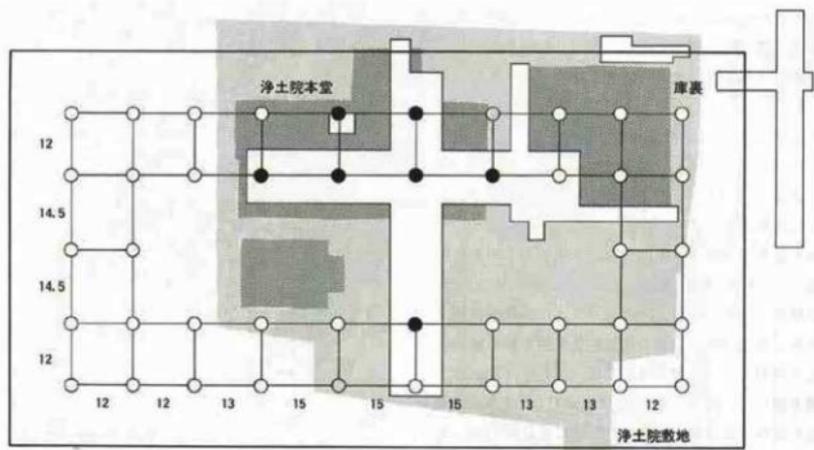
図8 薬師金堂復元図

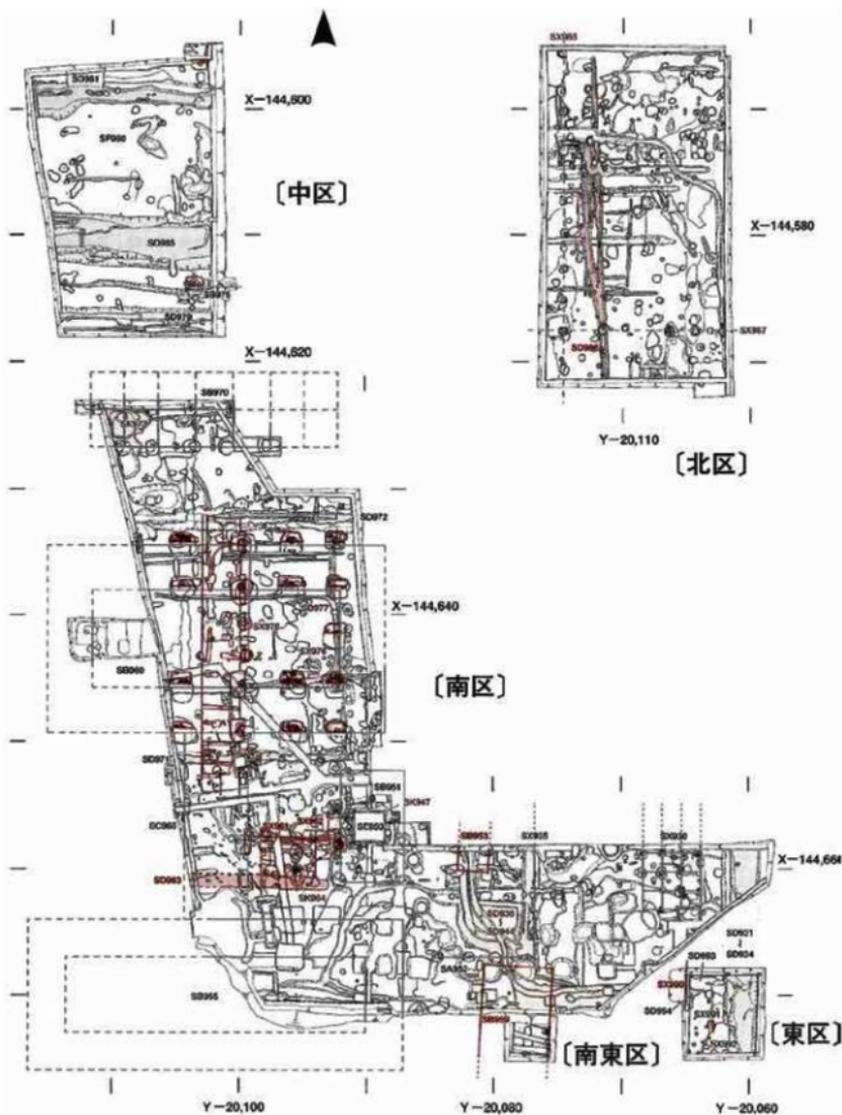
图 10 第 404・410・415 次調査区平面图

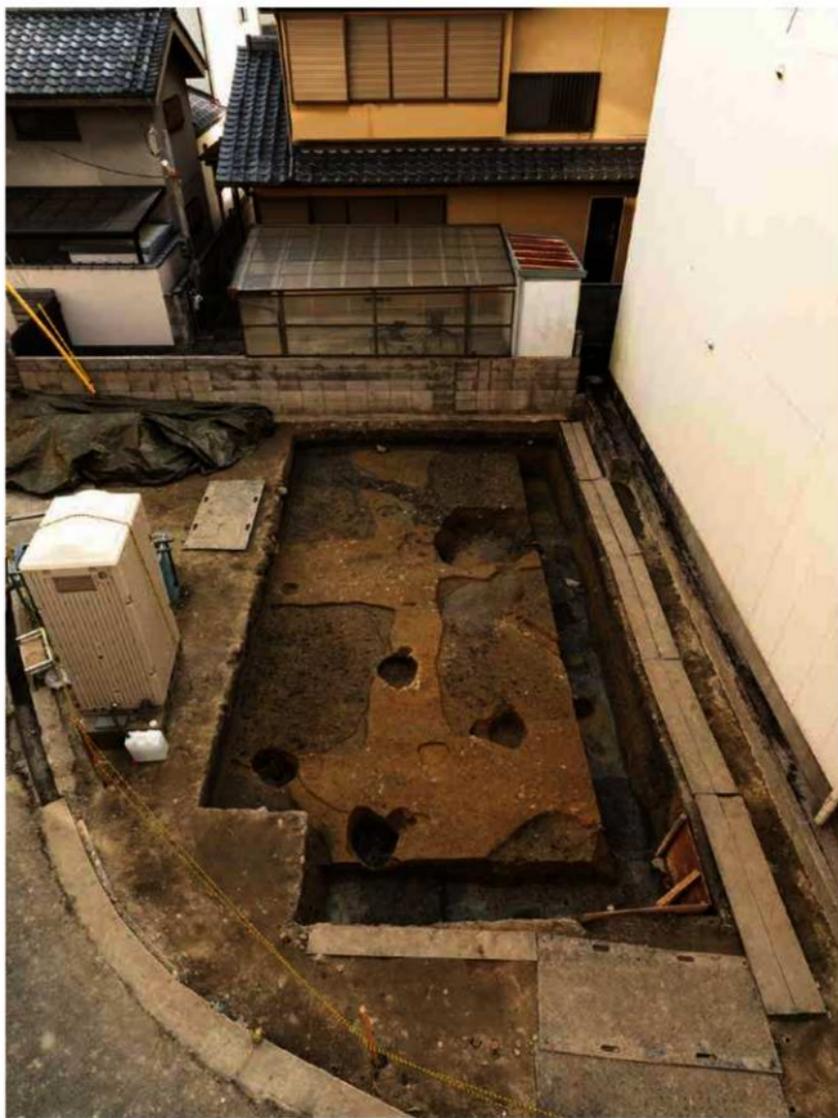
写真1. 655次調査 調査区全景（北から）

現地表から30cmほど掘り下げたところで基壇土を検出した。青灰色を呈する粘質土で、厚さは20~60cm程度残っていた。

基壇土の下層には、暗褐色の粘質土を確認した。奈良時代の土器や瓦を含んでおり、弥勒金堂造営前の整地土である。

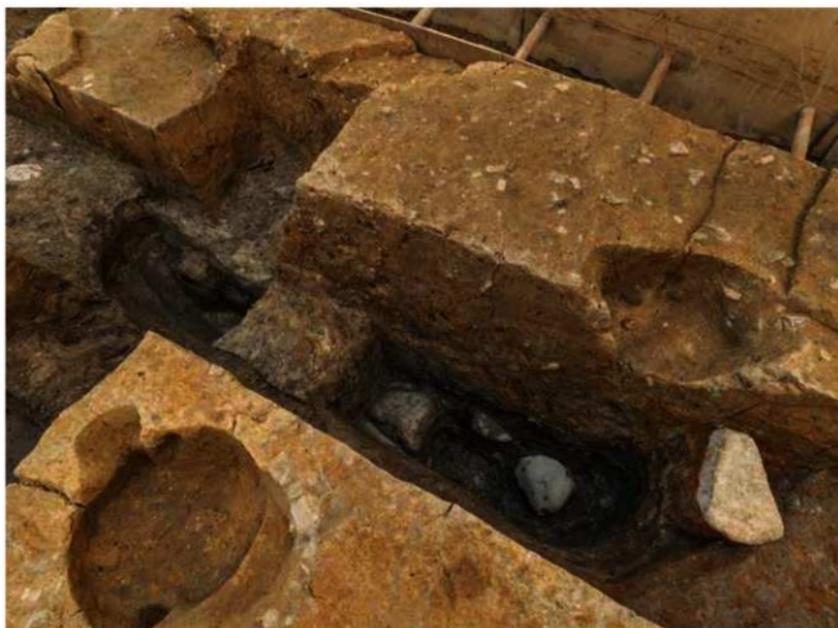
写真2. 礎石抜取穴 D・壺地業 D（北東から）

基壇の上面で、計6基の巨大な土坑を検出した。直径は3m前後。土坑の規模や、規則的な配置から、弥勒金堂の礎石を抜き取った穴だと考えられる。調査当初はこの土坑が、後述する壺地業ではないかと考えたが、中世～近世の遺物が出土したことで、弥勒金堂廃絶以降の遺構であることが判明した。

断ち割り調査を進め、部分的に基壇を掘り下げたところ、礎石抜取穴の真下で、基壇構築の前段階に掘られた穴を6基検出した。この穴は、基壇や礎石抜取穴を検出した面では確認できなかった。隅丸方形を呈し、一辺約3m、深さは最大 1.4m以上もある大規模なもので、大ぶりの石や瓦を用いながら埋められた状況を確認した。以上の特徴から、これらの穴は、礎石を据える箇所の地盤改良を目的とした壺地業であると考えられる。

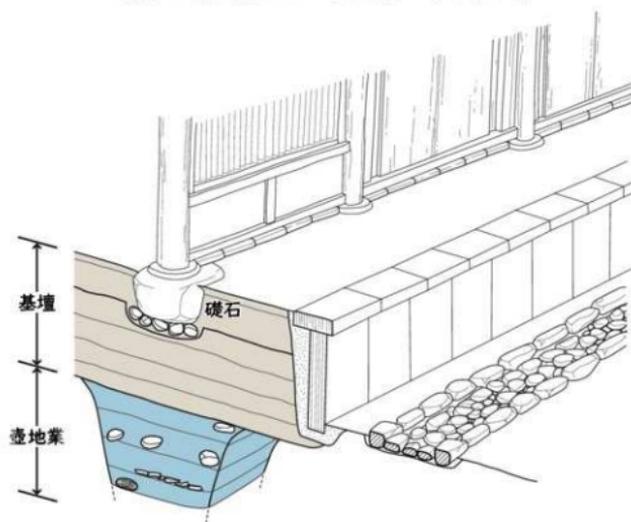
図3. 弥勒金堂 基壇模式図

土層断面の観察から、弥勒金堂基壇の構築過程が以下のように復元できた。

- ①西大寺造営前に整地をおこなう
  - ②礎石を据える予定の場所に穴を掘り、石や瓦を入れながら埋め戻す（壺地業）
  - ③基壇土を積みながら、礎石を据える
- ➡西大寺薬師金堂や金堂院回廊では、基壇構築後に穴を掘って、壺地業と礎石据え付けを一連の作業でおこなっている。

一方で、弥勒金堂の場合は、基壇構築前に穴を掘って壺地業をおこなっており、壺地業と礎石据え付けが別々の作業になっている点で、西大寺の他の堂宇とは異なる工法といえる。

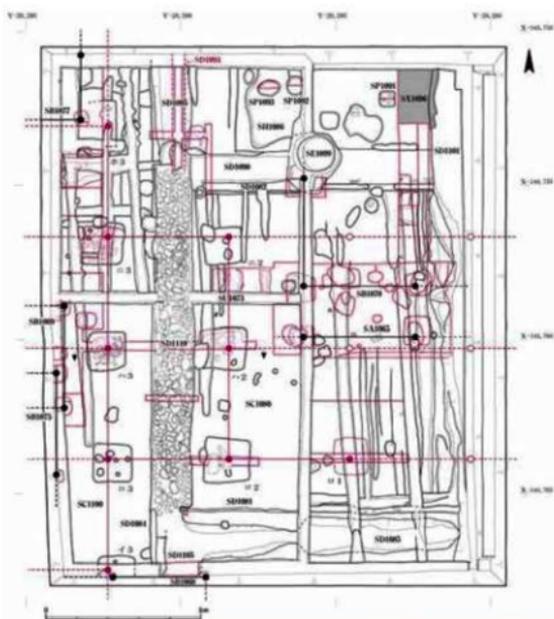
図2 平城第505次調査遺構図  
 (『紀要2014』所収)

西面回廊／薬師金堂西軒廊

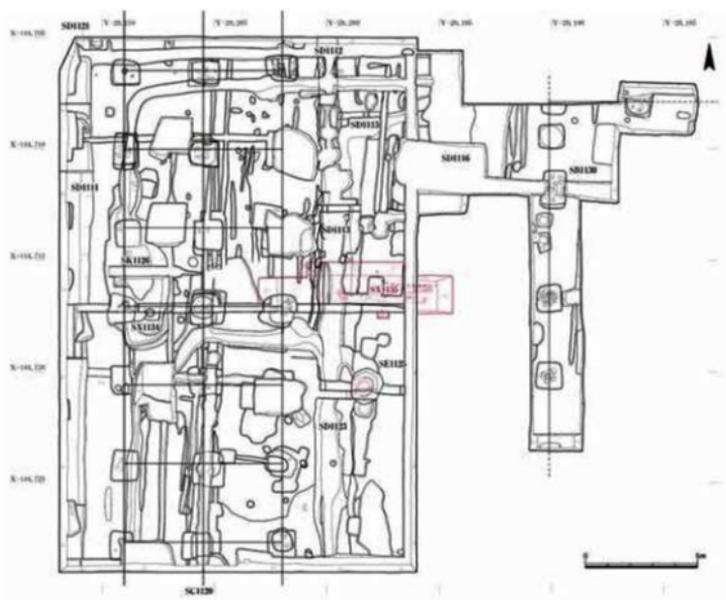
図4 平城第521次調査遺構図（『紀要2014』所収）

東面回廊

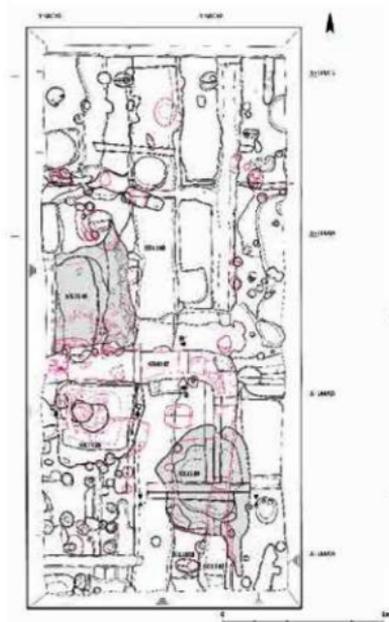
図6 平城第597次調査遺構図  
 (『紀要2019』所収)

幡幡遺構(掘立柱 SX1150) 一第597次調査

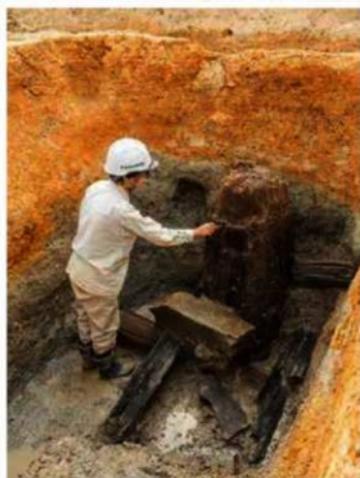
図8 掘立柱 SX1150 出土状況

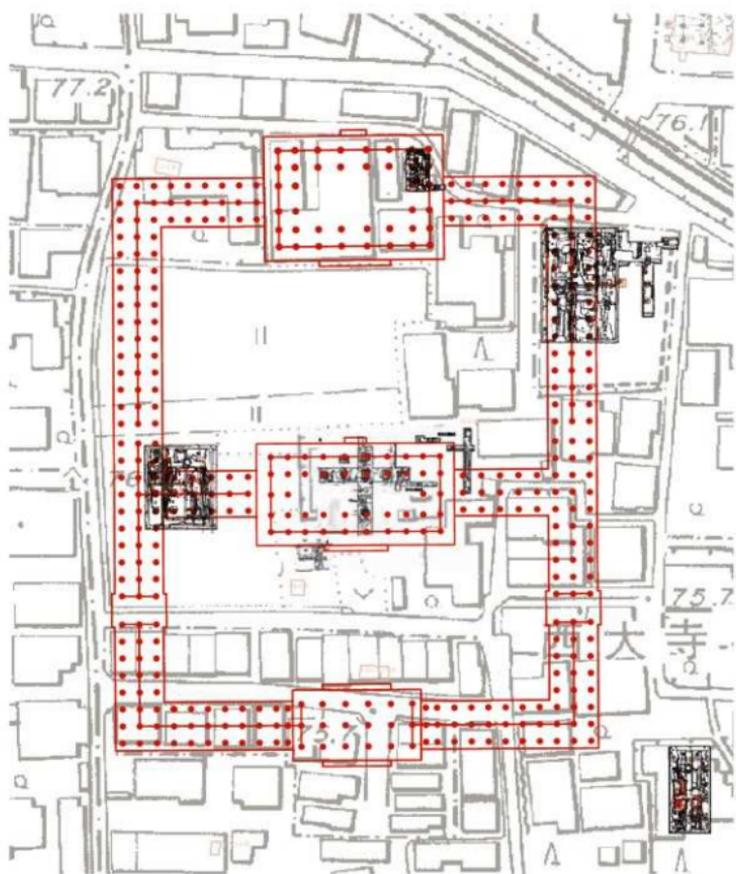
图9 西大寺金堂院復元模式图

総長(資財帳)一東西規模(第505次調査-第521次調査)＝南北規模

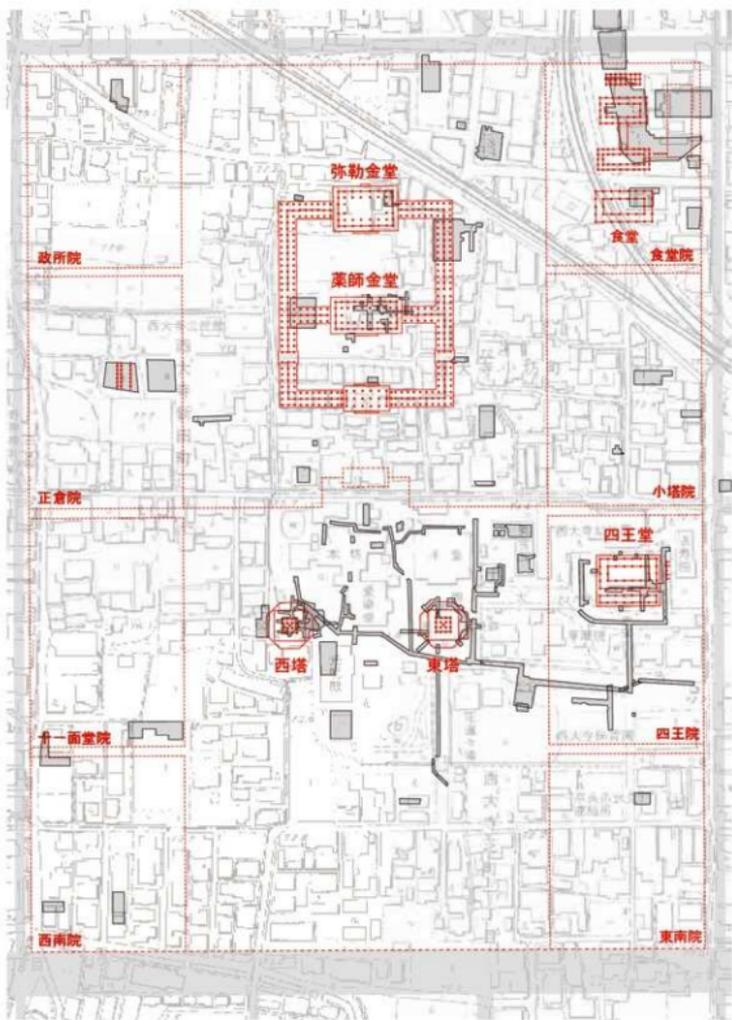
图 10 西大寺伽藍復元模式图
