永山城跡

2011年

日田市教育委員会

1. 本書は、市土木建築部都市整備課が計画・実施した月限公園整備事業に先立ち、平成22年度に市教育委員会が実施した永山城跡の発掘調査報告書である。
2. 調査にあたっては、市土木建築部都市整備課および地元の方々に様々なご協力をいただいた。記して感謝申し上げます。
3. A区の遺構実測は調査担当者および森山敬一郎・財津真弓が行い、B区の遺構実測は株式会社埋蔵文化財サポートシステム大分支店に委託した。
4. 本書に掲載した遺構写真は、株式会社埋蔵文化財サポートシステム大分支店に委託した成果品を使用した。
5. 本書に掲載した遺物写真は調査担当者が撮影したものほか、雅企画有限会社に撮影を委託し、その成果品を使用した。
6. 調査現場での写真撮影は調査担当者が行った。
7. 卷頭写真図版1の写真是、平成15年度に国宝重要文化財等保存整備事業費補助事業（日田地区遺跡群）で撮影したものと、また写真18は平成19年度に発掘調査を行った慈眼山遺跡7次調査で撮影したものと使用した（撮影：九州航空株式会社）。
8. 採図中の方位は全て真北を示す。
9. 本書に掲載した地形測量図は、平成22年度に国宝重要文化財等保存整備事業費補助事業（市内遺跡）にて作成したものと使用した。
10. 出土遺物および図面・写真類は、日田市埋蔵文化財センターにて保管している。
11. 本書の執筆・編集は、行時が担当した。

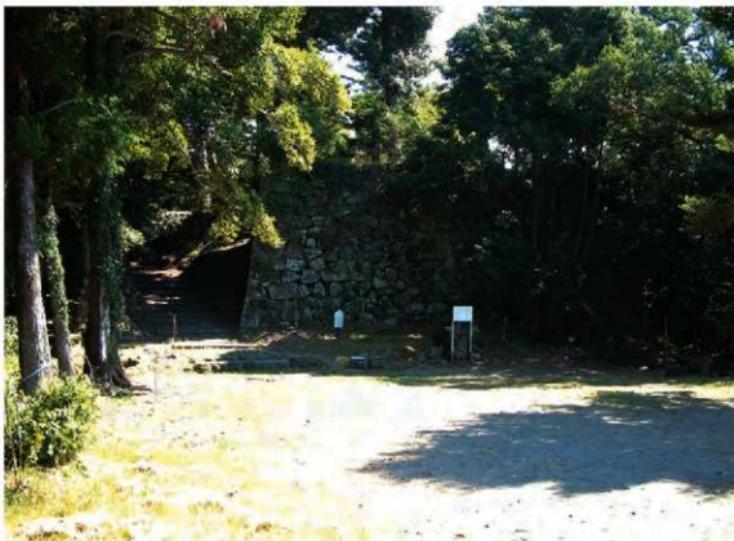
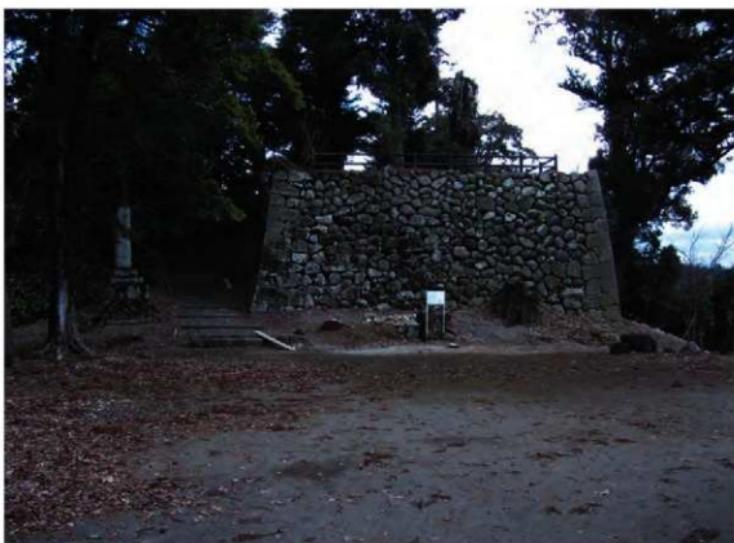
永山城石垣（西から）

(上) 樹木伐採前 (下) 樹木伐採後

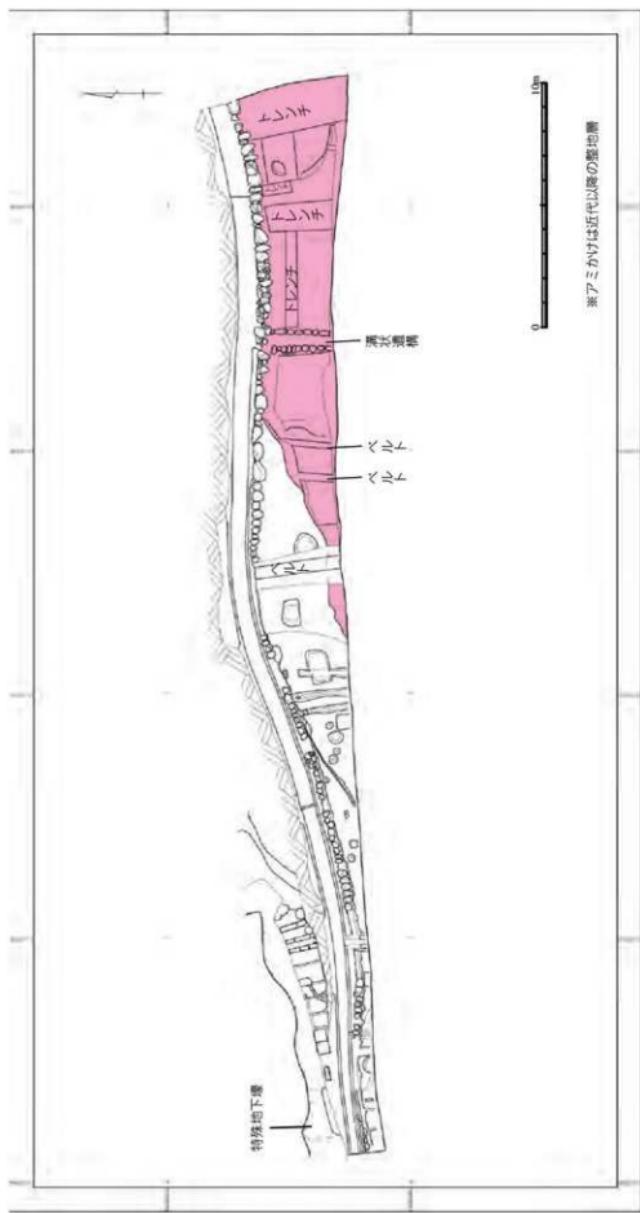
第4図 A区遺構配置図 (1/200)

A区は公園広場の北端、広場や歩道からは植え込みを介してやや離れた、丘陵裾部である。ここは崖ぎわにあたり、崖面はほぼ垂直またはオーバーハング気味となっていることから、本来の崖面（阿蘇溶結凝灰岩）をいつの頃にか掘削していることが予想されたため、その時期を判断することと、それがもし近世以前であれば、氷山城に関わる遺構が残っているか否か、の2点が主な調査項目となった。

調査は重機を用いて西側から表土を除去していく。調査区の中ほどまでは現地表から30cmほどの浅い位置で平らな凝灰岩の岩盤にあたり、そこに陶磁器や鉄製品、最近の石油製品などを埋土に含む溝や土坑などが掘りこまれていた。調査区の中ほどまでは岩盤までが徐々に深くなり、中央のベルトあたりで岩盤が急角度で落ちている。この落ちが本来の山肌の岩盤と思われ、この落ちから西側の部分は岩盤直上の土層中に建築合板やガラス板が含まれていたことから、戦後に掘削・整地が行われたものと思われる。

岩盤の落ちから東側は、最も深いところで現地表下約2.1mで岩盤が確認されており、それから上は全て整地層となっている。整地層中には人頭大の川原石とともに陶磁器類などの遺物が大量に含まれており、江戸期のものと思われるものもあるが、型紙刷りや銅版転写の染付などが多数見られることから、氷山城に直接関係するものとは考えられず、遡っても日田県庁と県知事公舎が建てられた明治時代初期以降、おそらくはその後の裁判所建設や公園として整備された際の整地が大部分を占める可能性が高い。調査区北側の崖面が掘削された時期については、この整地に伴う可能性が高いと思われるものの、明らかにすることはできなかった。

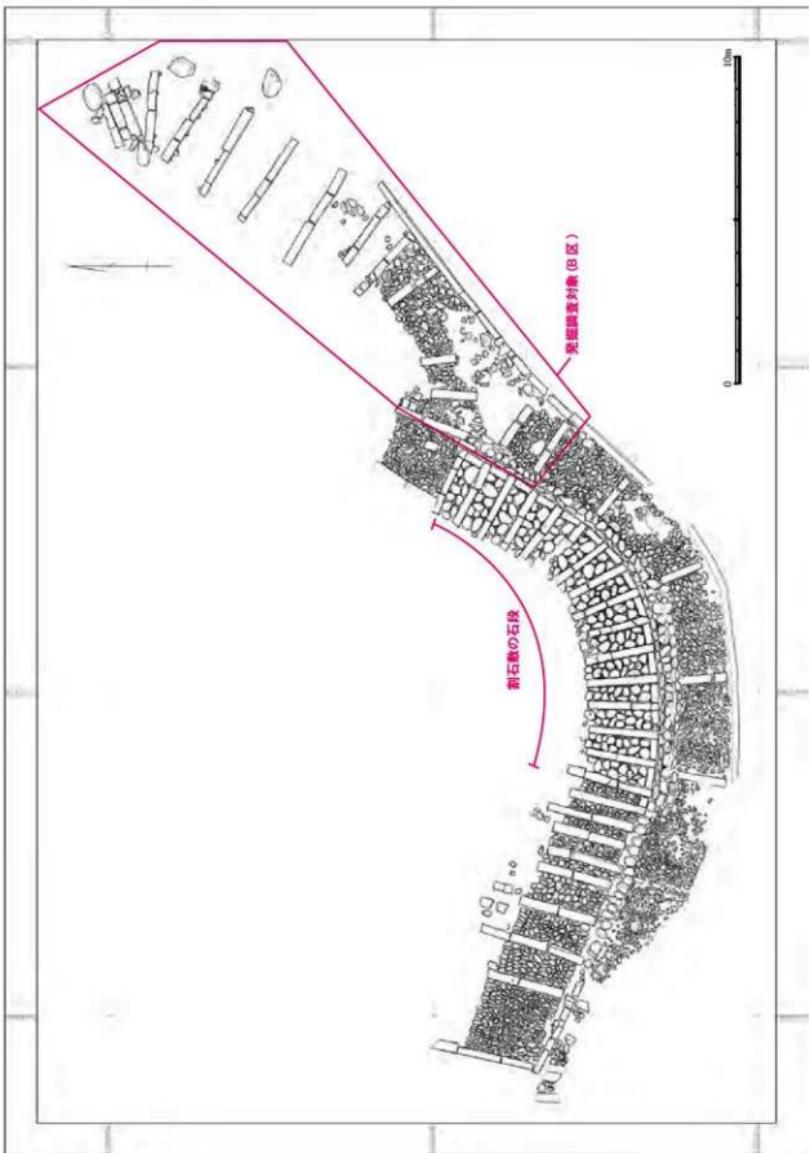
第6図 B区および石段実測図 (1/150)

B 区の南西で記録保存を行った石疊はほとんどが挙大の川原石丸石を立てて並べて路面と成しているが、第 6 図に図示する中央の部分だけは他の部分と異なり、川原石を割った面を上にして敷き詰めている。丸石をそのまま利用した部分は昭和 30 年代に失業対策事業として工事を行ったともいわれているが、割り石の石疊は古い工法で、永山城の頃のものである可能性がある。^{註②}

なお、石疊の施工については工事立会を行い、遺構の有無の確認を行ったところ、第 6 図にある範囲では遺構は見られなかったが、折り返して下の段では一部石疊の下で、予備 3 次調査において確認されていた横穴墓の続きの痕跡が検出されている（写真 32）。今後何らかの工事を行う場合は、注意が必要である。

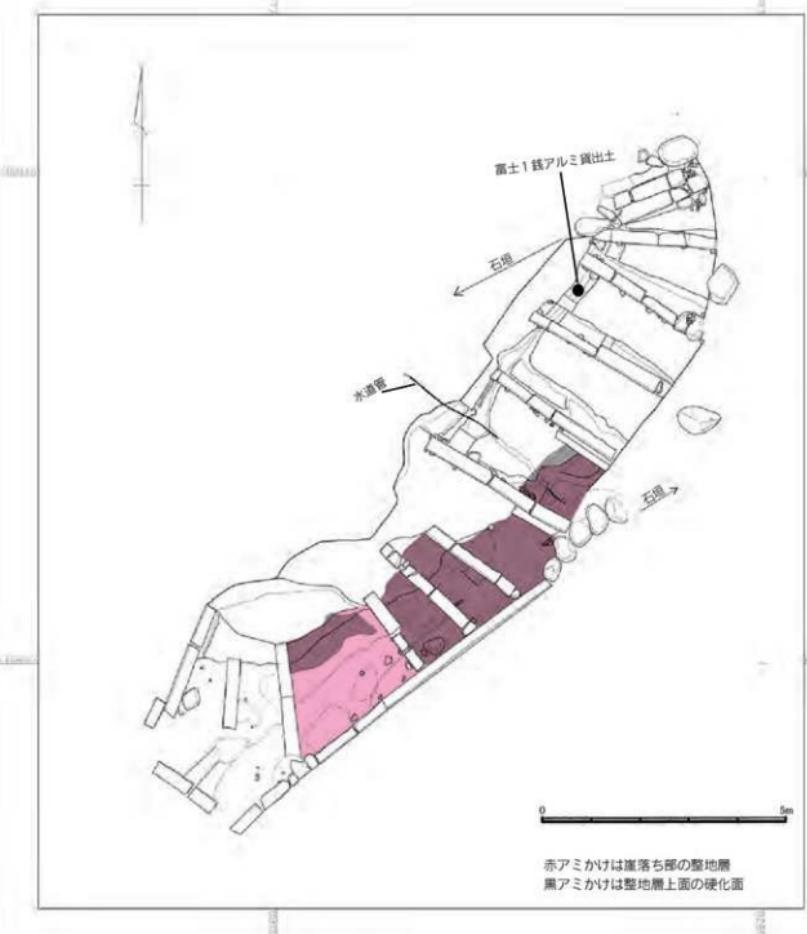
第7図 B区遺構実測図 (1/100)

調査は重機を搬入できないため、人力で行った。石段部については現在の歩行面がほぼそのまま地山（阿蘇凝灰岩）の露出面となっており、地山を階段状に掘削して段の石材を据えることで階段を成していることがわかった。表土が極めて薄いこと、地山が掘削されていることから、本来の城道の存在は確認できなかった。なお、階段西端の石材の下には部分的に浅い溝があり、この埋土中より昭和 16 年製造の「富士 1 銭アルミ貨」が 1 枚出土しており、現在の石段は戦時中以降につくられたものと思われる。そのほか特徴的な事象として、階段に使用されている石材は、表面的には隅を落した単純な角柱を呈していたが、その裏側には不規則な窪みが数多く施されていた（写真 30）。これについては、建物の土台の下端を礎石の凸凹に合せて加工した。石材の「ヒカリツケ」と思われる。同様の技法は、史跡威宣園跡に残る書蔵庫（1890 年築造）や豆田町の古い家屋の基礎石に見られ、玉石礎石の上に角柱状の石材を据える場合に、ずれを防ぐため玉石のカーブに合せて角柱石を削ったものである。実際にはこの階段に玉石は使用されずヒカリツケを行う必要がないため、これらの石材は永山城内または永山布政所や近隣の民家などの建物から流用したものと考えられる。

また、石段の中盤から下にかけて南側の地山が急角度で落ちており、そこを整地することで段の平坦面を確保している（第 7 図赤網かけ部）。整地層中にはほとんど遺物を含まないが、上面には角礫や玉石が大量に存在する。地山が落ちるあたりから東側に向かって、本丸石垣の南側に低い石垣が存在するが、石段の整地作業にあたりこの石垣を壊して埋めたもの可能性がある。またこの上層にはわずかな陶磁器片とともに、瓦当の文様から江戸時代後期（19 世紀前半～中頃）と考えられる瓦が含まれている。^{註①}

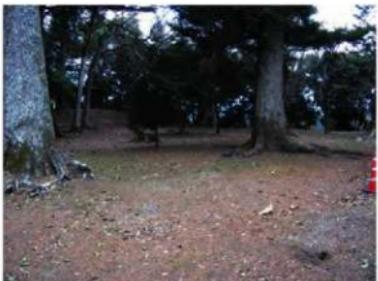
写真34 ①本丸

木々の間に礎石が点在する。

第9図①（写真33・34）は本丸である。現在はその一部に四阿があるのみであるが、その南の平場には平石が等間隔で点々と見られ、本丸御殿の礎石である可能性がある。

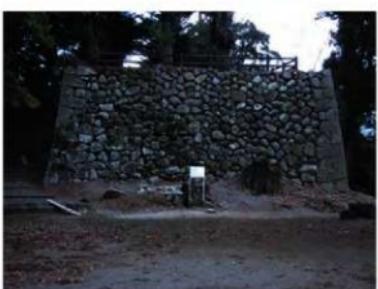
写真36 ②本丸虎口南側石垣

隅石には反りが見られず、直線的である。

同②（写真35・36）は以前から知られていた本丸虎口南側の石垣である。隅はしっかりした算木積みであるが、川原石を基本とした平面構成となっている。所々に四角く加工された石が混在している。

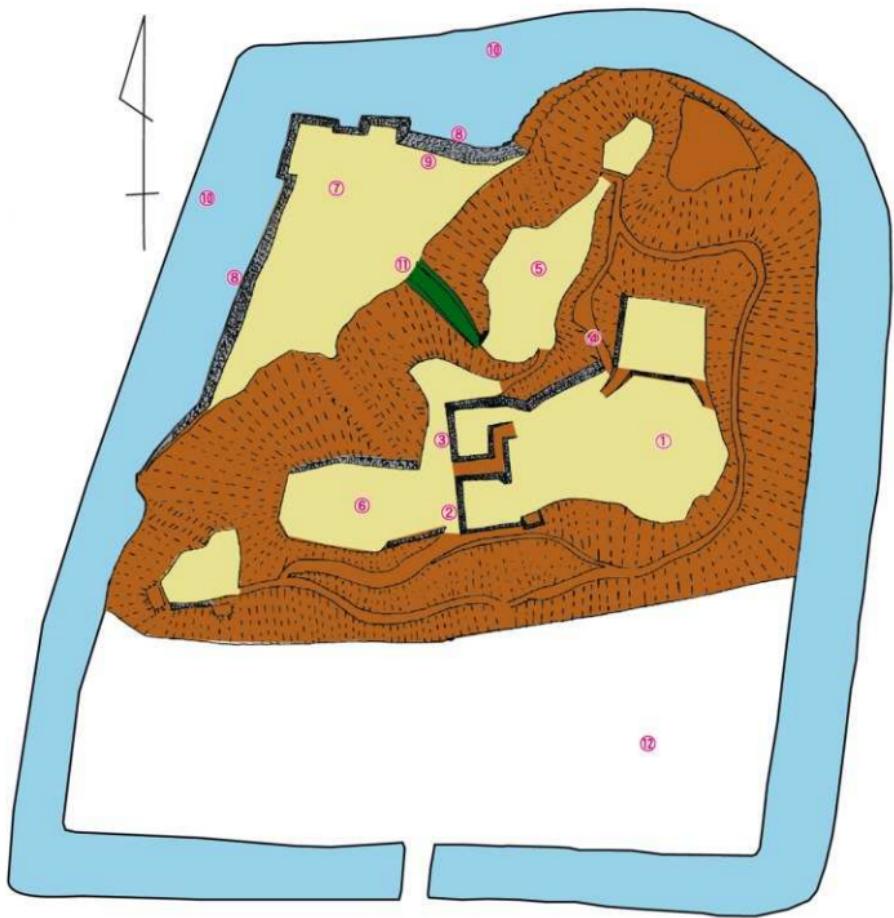
第9図 永山城縄張想定図

※平成 21 年 10 月 4 日の意見交換会資料に加重。
※丸数字は写真 35 ~ 56 に一致。

同③（写真37・38）は②と対を成す石垣の存在を示唆する隅石と玉石の石垣である。現在は土に埋もれているが、本来はこちらにも石垣が存在したことを示す。

同④（写真39・40）は本丸の北側を廻る玉石の石垣である。やはり隅の部分には直方体の石が使用されている。

同⑤（写真41・42）は本丸の北にある、一段低い曲輪である。予備調査では土坑やピットが確認されており、建物が存在していたと思われる。

同⑥（写真43・44）は本丸西の、一段低い曲輪である。曲輪の南と北で石垣（時期不明）が確認されている。

同⑦（写真45・46）は月隈山北西部の平場である。現在は日田林工高校の実習用地として利用されているが、予備調査によりこの平場が城の一部として造成された堀曲輪であることがわかった。

同⑧（写真47・48）は堀の石垣である。現況でも点々と石の露出を見ることができるが、予備調査により石垣の存在が明らかとなっている。

同⑨（写真49・50）は⑧堀の石垣付近に残る土壘である。現況でも盛り上がりを認めるが、予備調査により土を盛って土壘としていたことが明らかとなった。

同⑩（写真51・52）は⑦堀曲輪を取り巻く堀の跡である。現在は埋め立てられて花壇や遊歩道として利用されている。現況では北側の幅が広く、寛文6(1666)年熊本藩預地であった頃に造り直されたという「肥後どんぼり」の名残をうかがうことができる。

同⑪（写真53・54）は⑦堀曲輪と⑤の曲輪を結ぶ縦堀である。予備調査で階段状に造成された痕跡が見つかっている。通路の途中には小さな石垣（隅石）も残っており、出入りの通路として利用されたものと思われる。

同⑫（写真55・56）は三の丸にあたる箇所で、現在は広場として利用されている。南側の堀外には永山布政所が存在したとされ、布政所との連絡通路もあり、また永山城の正面入口でもあった場所である。

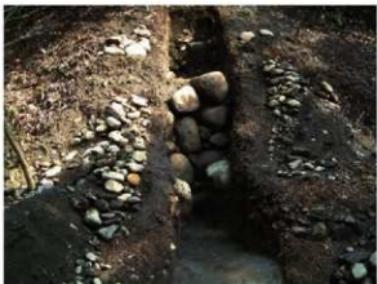
写真37 ③本丸虎口北側石垣

予備調査青1トレンチ。土に埋もれて、本来の石垣が見えなくなっていた。

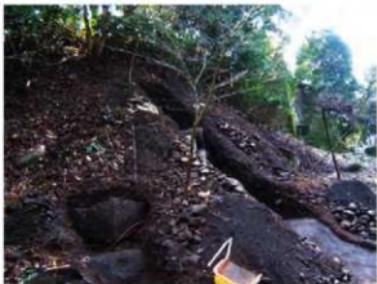
写真38 ③本丸虎口北側石垣

予備調査青5トレンチ。隅石の面が奥に見える②の石垣と揃っており、対を成すと考えられる

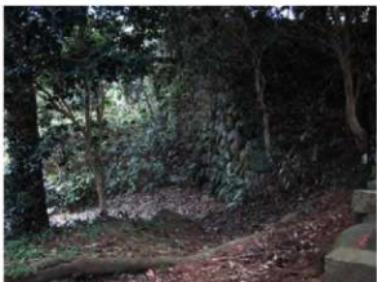
写真39 ④本丸北側石垣

本丸から北(⑤の曲輪)への降り口。玉石積みの石垣がある。

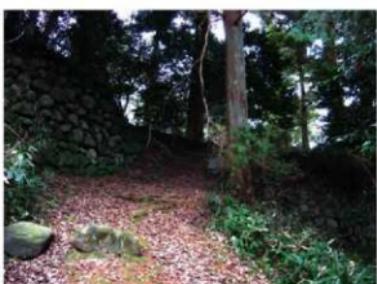
写真40 ④本丸北側石垣

写真39を逆方向から見上げる。通路の両側に石垣がある。

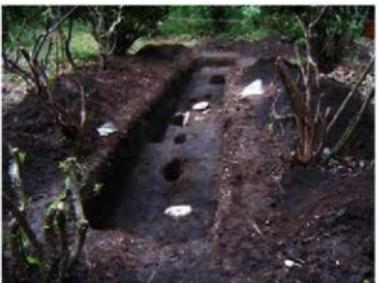
写真41 ⑤本丸北側の曲輪

予備調査青9トレンチ。土坑やピットが検出され、建物の存在をうかがわせる。

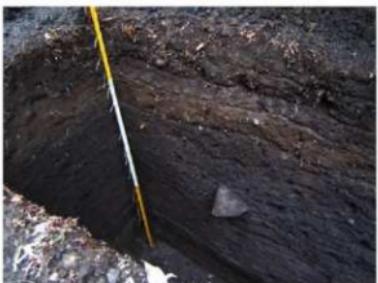
写真42 ⑤本丸北側の曲輪

予備調査青8トレンチ。写真41の遺構は、2.4m以上もの厚さの灰土による整地層に掘りこまれていた。

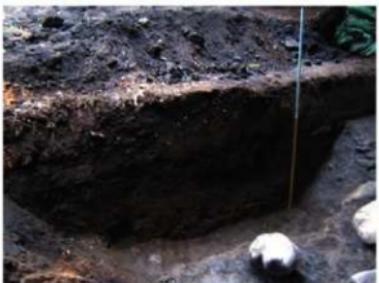
写真46 ⑦堀曲輪

予備調査青 J トレンチ土層。本来の曲輪の高さは写真右端の岩盤面と考えられる。

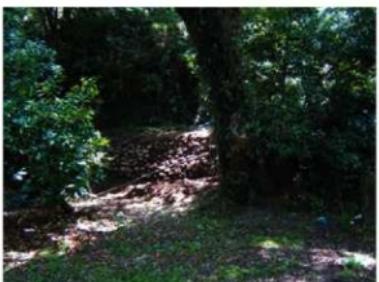
写真47 ⑧堀の石垣

予備調査青 J トレンチ付近。雑草と薄い表土を剥ぐと、石垣が残っている。

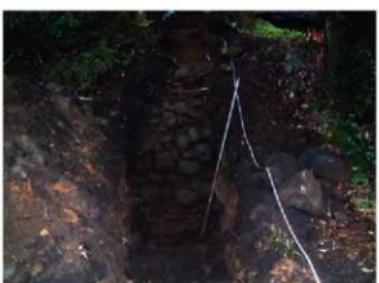
写真48 ⑧堀の石垣

予備調査青 C トレンチ。現在は土に埋まっているが、斜面には石垣が残っている。

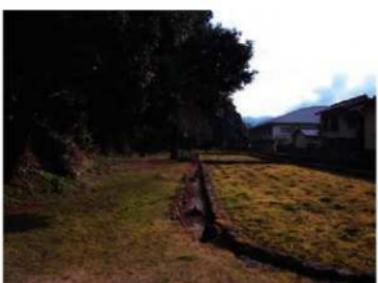
写真51 ⑩堀

西側の堀を北からのぞむ。現在は埋
め立てられて花壇などとして利用され
ている。

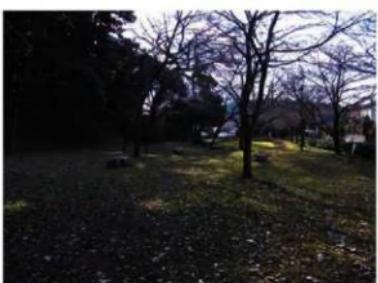
写真52 ⑩堀

北側の堀を東からのぞむ。このあたりがもっとも幅広く、「肥後どんばり」
を想像させる。

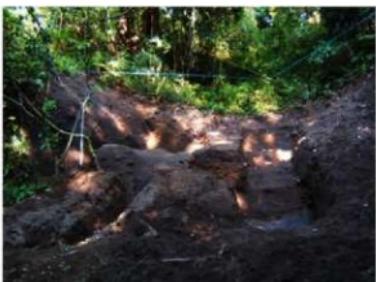
写真53 ⑪豎堀

予備調査青日トレンチ。岩盤を大きな階段状に削りだしている。

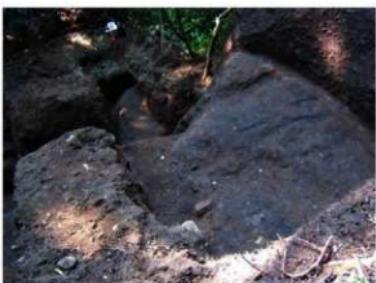
写真54 ⑫豎堀

Hトレンチを上から。階段状の平場の端には水切り溝が掘られている。

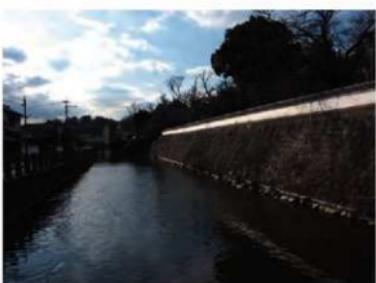
写真55 ⑬南側堀曲輪

永山城南側の堀と石垣。石垣右側(内側)が南側堀曲輪。堀の左側(外側)に永山布政所があったとされる。
