求来里の遺跡Ⅳ

—県営経営体育城基盤整備事業に伴う埋蔵文化財発掘調査報告書(4)—

求来里平島遺跡 4次の調査

日田市教育委員会

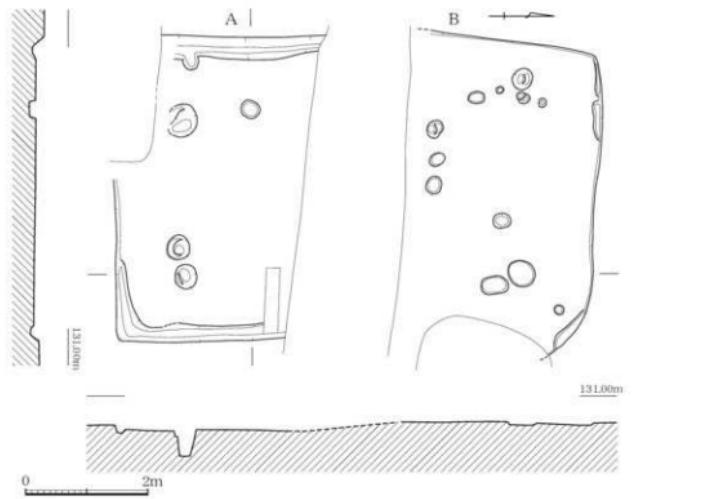
第6図 2号A・B竪穴建物跡、出土遺物実測図（1/80、1/4）

2号A・B竪穴建物跡（第6図）

1号竪穴建物跡の北西側に隣接して確認されたこの建物跡については、当初、北側調査区との境界にあたるコンクリートブロックを挟んで、1軒の建物跡として考えていた。しかし、建物跡の規模などの検討をしていく中で、軸がややずれていることや、床面のレベルが異なること、南側で見られた壁周溝が北側ではみられないことから、1軒の建物跡とするにはやや無理があると判断し、切り合い関係にある2軒の建物跡とした。そこで南側

を2号A堅穴建物跡、北側を2号B堅穴建物跡とする。

2号A堅穴建物跡は南西側で6号A堅穴建物跡と切り合う。平面形は方形を呈し、規模は東西軸約5.0m、南北軸約3.2m+ α 、床面までの深さは約15cmを測る。床面には東・西側と南側の一部に壁際溝が掘られる他、4基のピットが確認され、最も深いもので約40cmを測る。ただ、これらのピットのうち、主柱穴になりうるものがあるかは判断できなかった。

2号B堅穴建物跡は北東側を8号土坑に切られる。平面形は方形を呈し、規模は東西軸約4.9m、南北軸約2.9m+ α 、床面までの深さは約10cmを測る。床面には北側の一部に壁際溝、ピットが10数個確認できた。ただ、これらのピットは2号A堅穴建物跡と同様

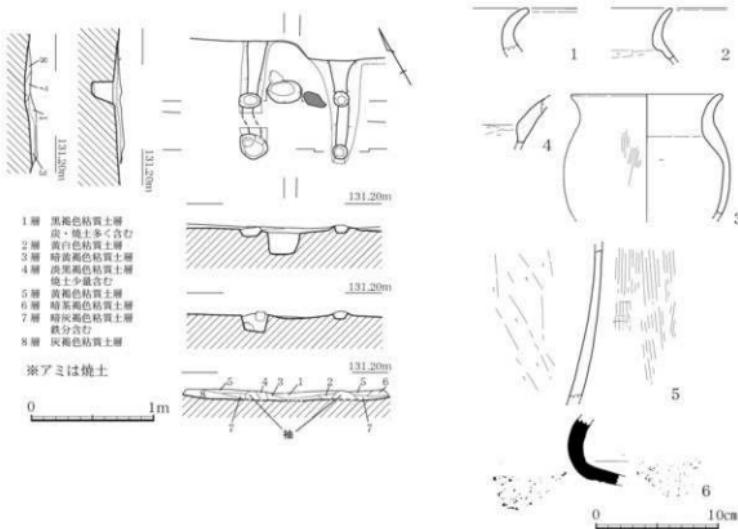
第11図 4号堅穴建物跡カマド (1/40)、出土遺物実測図 (1/4)

4号竪穴建物跡 (第10・11図 図版3・4)

この建物跡は調査区中央付近、北側調査区と南側調査区に跨って確認され、位置的に7号竪穴建物跡を切る可能性がある。平面形は方形を呈し、北西-南東軸約5.5m、北東-南西軸約5.1m、床面までの深さは最も残り

の良い部分で約10cmを測る。床面には、ピットが10数個確認されたが、位置関係や深さなどから、P 1～P 4の4本が主柱穴になると判断した。

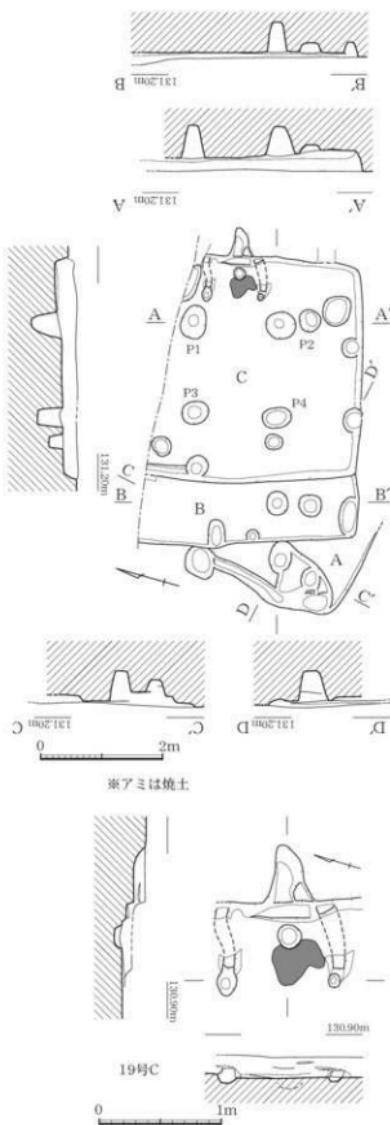
第35図 19号A・B・C竪穴建物跡、カマド実測図 (1/80, 1/40)

19号A B C 竪穴建物跡 (第35・36図 図版17・18)

これらの竪穴建物跡は、北側調査区の中央北端で確認され、A B Cの順で切り合い、また18号C竪穴建物跡に切られる。また、B・C竪穴建物跡の南東側は調査区外へ広がる。

19号A竪穴建物跡は、東壁・北壁の一部が残るのみであるが、平面形は方形を呈すると思われる。床面の東側に壁際溝が確認されたほか、数個のビットが見られたが、主柱穴と判断できるものや、焼土・炭など炉跡やカマドの痕跡を示すものは検出されなかった。

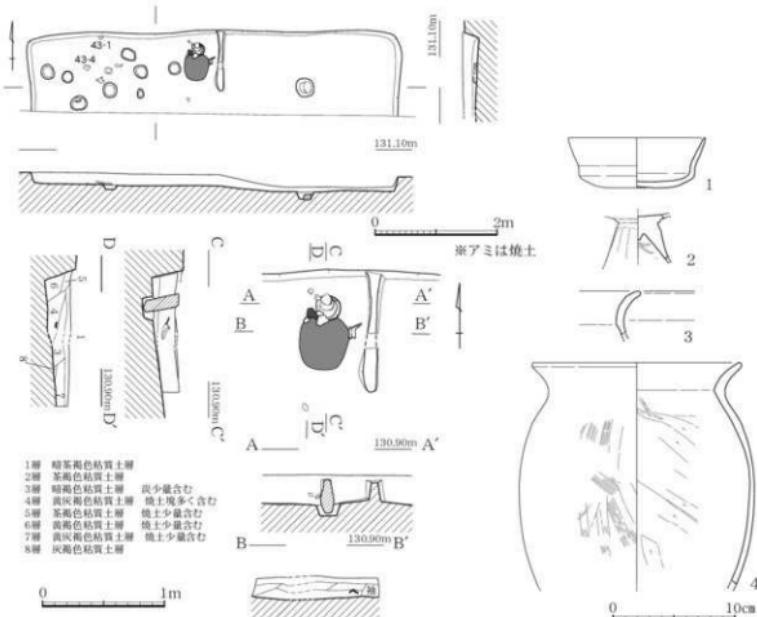
第43図 22号B 壁穴建物跡、カマド、出土遺物実測図 (1/80, 1/40, 1/4)

22号B 竪穴建物跡 (第43図 図版21)

この竪穴建物跡は22号A 竪穴建物跡の北側で確認され、この建物跡に切られ、21号竪穴建物跡を切る。壁は北壁のほか、東西壁の一部が残っているのみであるが、平面形は方形を呈すると思われる。規模は東西軸約6.0m、南北軸が約1.3m + α 、床面までの深さは最も残りの良い部分で約30cmを測る。

床面には壁際溝は見られず、ピットが9個確認されたが、主柱穴と判断できるようなピットはなかった。カマドは北壁のほぼ中央に付設される。煙道は確認できなかったが、右袖及び支脚とその前面に火床面が確認できた。左袖については、土層観察の結果、焼土が想定される左袖の位置より、大きく外側に確認されたため、住居廃絶時に破壊されたと考えられる。なお、規模は右袖の長さが約98cmを測る。

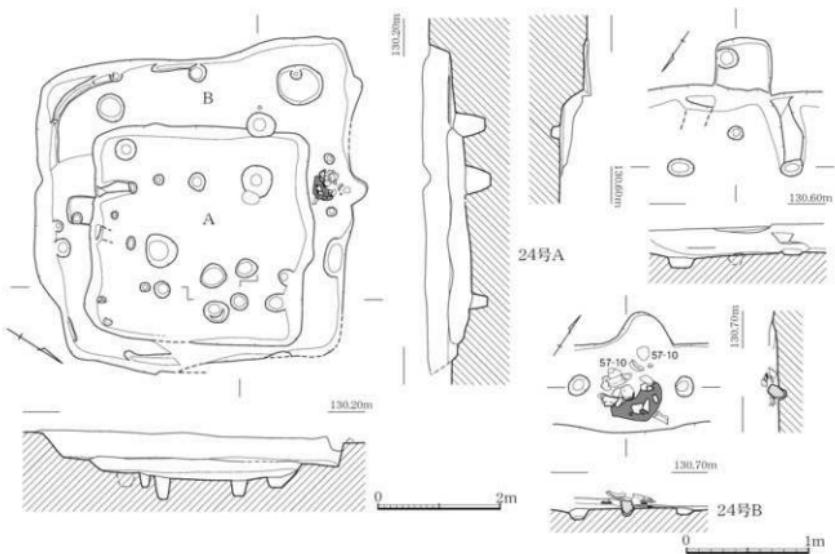
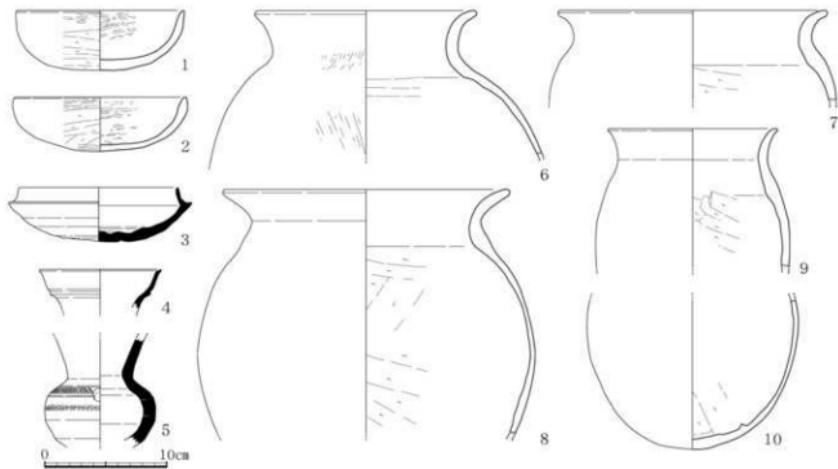
第56図 24号A・B竪穴建物跡、カマド、24号A竪穴建物跡出土遺物実測図 (1/80、1/40、1/4)

24号A B 竪穴建物跡（第56～58図 図版26・27）

この竪穴建物跡は北側調査区の北側中央付近で確認され、18号B・C、25号竪穴建物跡を切る。切り合ひ関係は24号B→24号Aになると考えられる。24号A竪穴建物跡はほぼ方形の平面形を呈し、規模は北西-南東軸約3.5m、北東-南西軸約3.6m、検出面からの深さは最も深い部分で約60cmを測る。床面にはピットが10数個確認されたが、主柱穴と判断できるものはなかった。

カマドは南東壁のほぼ中央に付設され、方形の突出部が確認された。袖は右袖が確認されたが、左袖は奥壁の一部のみしか検出されなかった。袖石は両袖とも残ってなく、抜取り痕とみられるピット、その内側では、火床面は検出されなかったものの、支脚の抜取り痕とみられるピットが確認された。袖石の抜取り痕より推定できるカマドの寸法は右袖が約65cm、左袖が約69cm、袖間の幅は奥壁側が約45cm、端部側で約71cmを測る。

24号B竪穴建物跡は24号A竪穴建物跡と同様平面形は方形を呈するが、規模は、北西—南東軸約5.0m、北東—南西軸約5.1mと一回り大きく、検出面からの深さは約40cmを測る。床面には一部壁際溝が掘り込まれ、また、ピットが多く確認されたものの、24号A竪穴建物跡との切り合い関係を明確にできなかったことから、どのピットが主柱穴となるか、判断できなかった。

カマドは北西壁のほぼ中央に付設され、半円形の突出部が確認された。袖は左右及び袖石とともに検出できなかったが、袖石の抜取り痕とみられるピットが確認できた。そのピットの内側には火床面、その中央付近に支脚が直立した状態で見つかった。カマドの寸法は、右袖が約44cm、左袖が約41cm、袖間の幅は端部側で約71cmを測る。

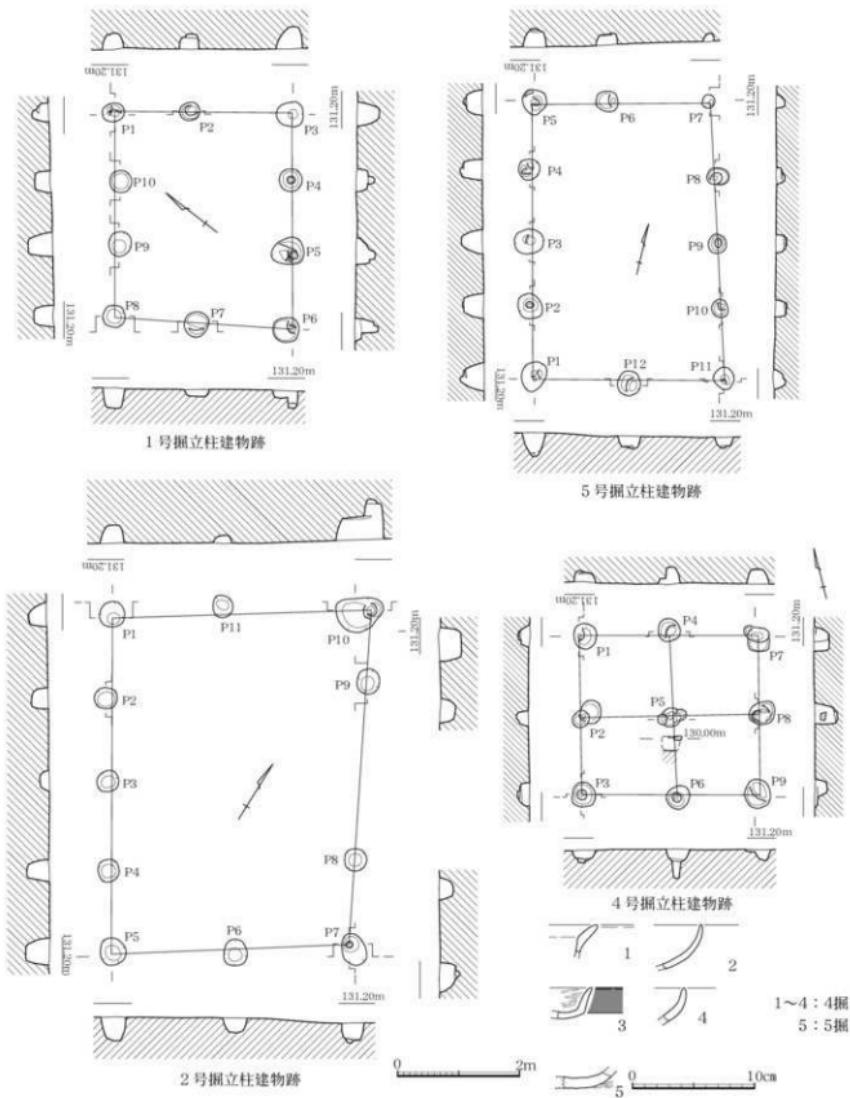
第64図 1・2・4・5号掘立柱建物跡、出土遺物実測図 (1/80, 1/4)

掘立柱建物跡は北側調査区で5棟確認された。3号掘立柱建物跡は柱穴の大きさやその配置状況から中世のものと考えられるが、それ以外の4棟は古墳時代から古代にかけてのものと考えられる。
