史跡咸宜園跡  
保存整備事業報告書

2016年

日田市教育委員会

1. 本書は、平成 15 年度から平成 26 年度にかけて実施された史跡咸宜園跡保存整備事業（東家側）の報告書である。
2. 本書が扱う「咸宜園」とは、廣瀬淡窓が文化 14 年（1817）に、旧堀田村の現在地へ塾を移転してから、明治に閉鎖するまでを言う。淡窓が私塾を開いたのは文化 2 年（1805）のことであるが、「咸宜園」と称したのは現在地へ移転した後のことである。私塾「咸宜園」は道路を挟んで東西に広がり、伯父月化が建てた秋風庵（東家）と塾主の住まいであった考槃樓（西家）があり、その周囲に塾舎等の建物が存在していた。このうち、本書では秋風庵（東家）周辺の指定地の範囲を「東家側」、市道を挟んだ西側の指定地の範囲を「西家側」とする。
3. 本事業は平成 15 年度から平成 26 年度まで国庫補助事業として行われたが、同時に進められた日田市単独事業等による成果も含まれている。
4. 本書で使用した写真は、株式会社九州航空、株式会社中桐造園設計研究所に委託等により撮影したもの以外は、事務局の撮影によるものである。
5. 史料等の調査・利用については、公益財団法人廣瀬資料館及び有限会社廣瀬本家家産の多大な協力を得た。
6. 本書で使用した図版等のうち、発掘調査図面等は、有限会社九州文化財リサーチへ委託作成したものを使用した。工事関係図面は株式会社中桐造園設計研究所へ、歴史的建造物の図面は非営利特定法人本物の伝統を守る会へ、それぞれ委託作成したものが含まれる。その他の図版等は巻末の参考文献を利用して作成した。
7. 本書の編集・執筆は市文化財保護課で行った。編集・執筆担当は下記の通り。

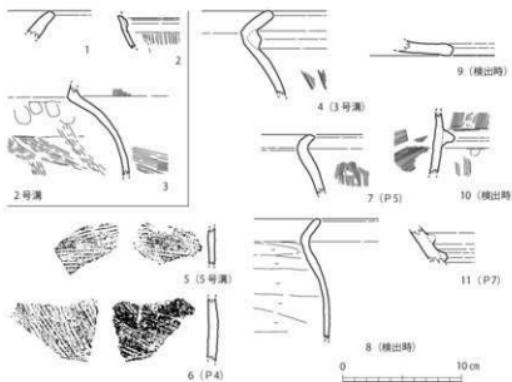
図 3-6 出土遺物実測図 (1/4)

1～3は2号溝より出土した。1は弥生土器の甕である。2は甕の頸部で断面薄台形状の突帯が巡る。3は甕の胴部である。4は3号溝より出土した弥生土器甕の頸部で、断面三角形の突帯が巡る。

5・6は縄文土器の鉢で内外ともに条痕が巡る。遺構からの出土であるが、地山にも土器片が含まれることから地山黄色ロームが縄文時代の包含層で、5・6は流れ込みの遺物と考えられる。7はP5より出土した土師器甕で口縁部が小さく湾曲する。8は土師器甕で内面ケズリが施される。9は高環の脚部か。10・11は弥生土器壺で、10は断面三角形の突帯が1条、11は断面逆台形の突帯が2条巡る。

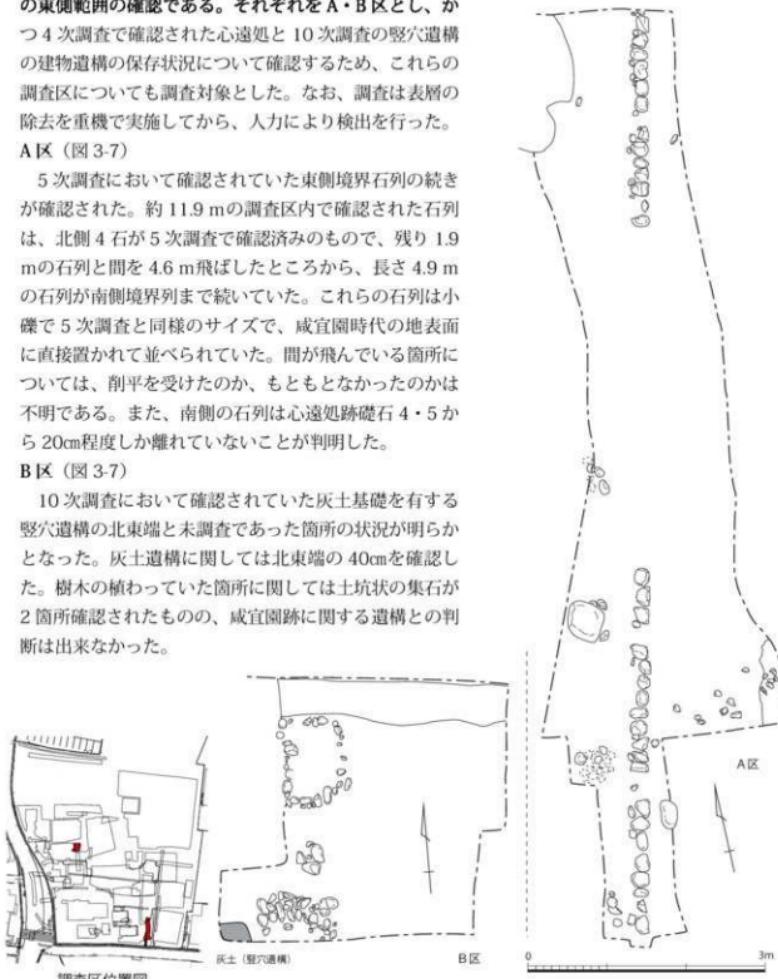
図3-7 15次調査区遺構実測図(1/60)

10次調査において確認されていた灰土基礎を有する竪穴遺構の北東端と未調査であった箇所の状況が明らかとなった。灰土遺構に関しては北東端の40cmを確認した。樹木の植わっていた箇所に関しては土坑状の集石が2箇所確認されたものの、咸宜園跡に関する遺構との判断は出来なかった。

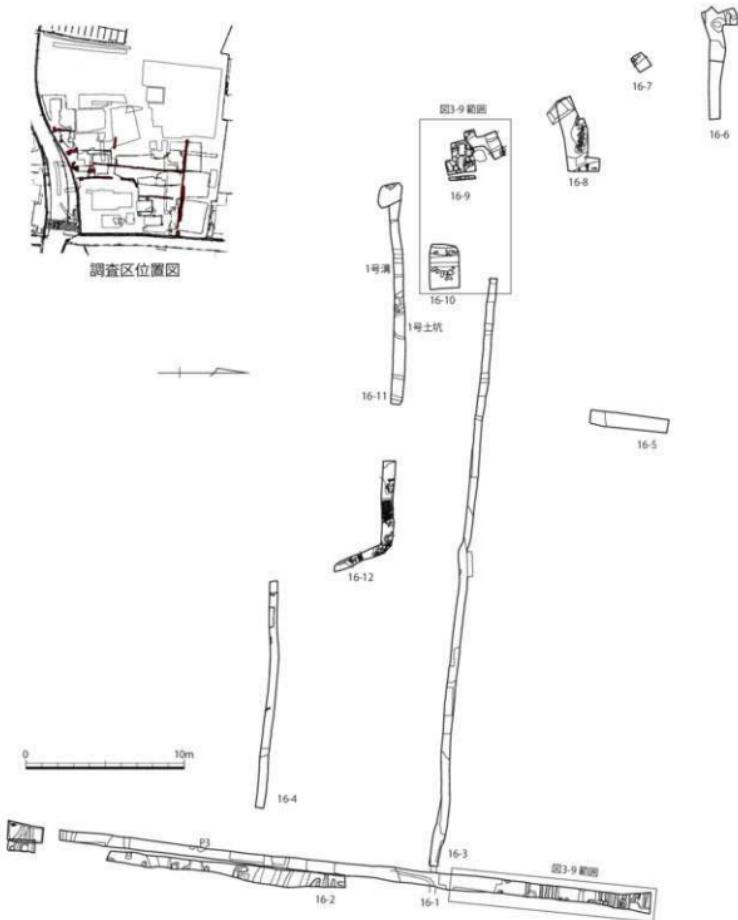
図3-8 16次調査区実測図(1/300)

調査は史跡咸宜園跡の園路等の整備にかかる植栽溝や側溝及び集水溝などの設置工事12箇所(区)に先立ち実施した。これらの設備については基本的に地下の掘削を伴うことから、掘削によって遺構面が破損される範囲と深度に関しての記録保存を行うこととした。なお、それぞれの調査区の工事内容については、16-1区が集水溝と側溝、16-2区が植栽溝、16-3区が電線管理設、16-4・5区が造成深度確認用トレチ、16-6～9・11区が集水溝、10区が電線管再設置、12区が側溝である。それぞれの調査区からは過去の調査で確認された遺構が殆

ど確認されていたものの、そのほとんどが咸宜園に関する遺構ではなく、大半が近現代の攪乱坑であった。そのため、16-4・5区以外のトレンチにおいては、掘削が及ぶ深度までの調査を行い、咸宜園時代の遺構面（暗黒褐色土）より下層（2～30cm程度）の地山面（黄褐色粘質土）まで掘り下げ、検出作業を実施した。なかでも16-1、2区では1次調査で確認された溝状の遺構の続きとみられる痕跡が確認された。また、16-11で確認された1号溝などは中世期の遺構と判断された。咸宜園時代以前の生活痕跡を示すこれら溝状の遺構は掘削が全面に及ばないことから、全掘は極力避けて上層面の掘削に留めることとした。また、16-9では咸宜園に関する遺構である2号井戸（16-10）からのびる水路跡の続きが確認されたことから、集水桟の位置を遺構に影響の無い1.5m北側にすらして施工することとした。以下12区の調査区のうち特徴的な遺構について説明する。

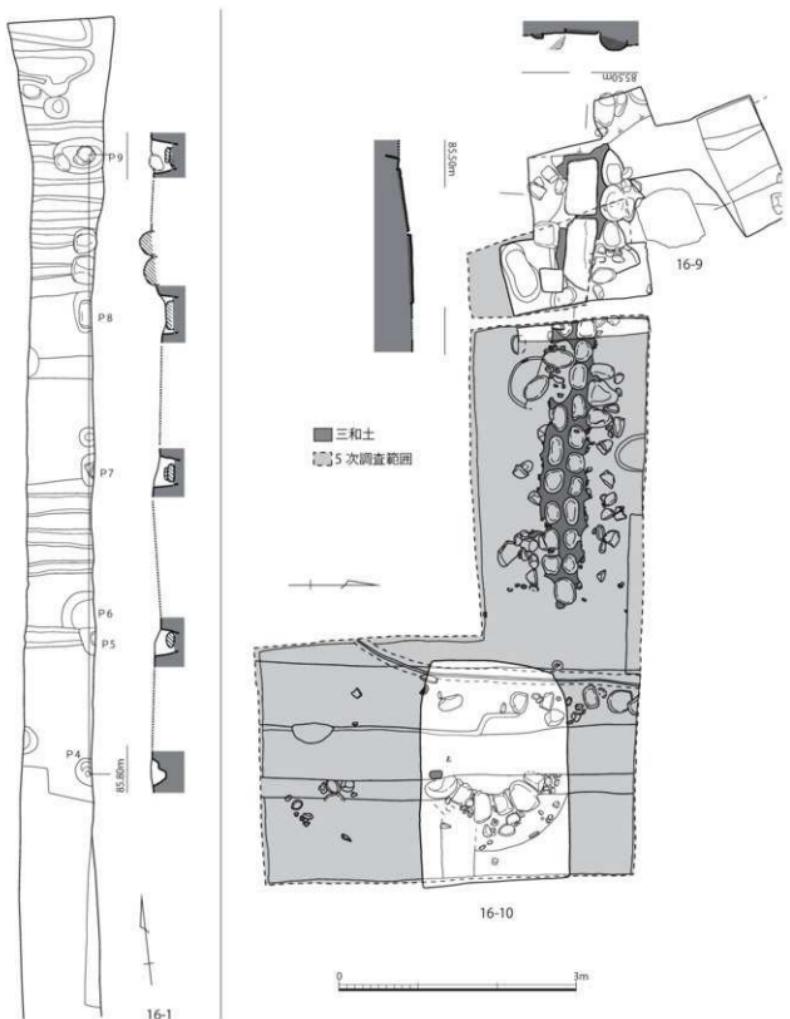
図 3-9 挖立柱建物、水路状遺構実測図 (1/60)

集水桟を設置するために5次調査区で確認された水路跡の延長部分破損状況を確認したところ、現況道路脇まで水路床石と三和土が残っていることが確認された。水路遺構は2号井戸から西側へと延びており、その延長は5.8mを測る。4m程は小礫を2列並べて隙間を三和土で埋めるのに対し、西側は幅40cm程の長方形板石を並べ、溝壁に比較的大きな礫を埋め込んでいるものの、南側などでは礫は抜き取られていた。西端は8次調査で確認された大正時代の石組水路の東側礫列と堰方と想定される攪乱によって失われていた。板石が西側に続いておらず三和土が広がることから、水路端までそれほどの距離はなかったものと想定され、8次調査で確認された咸宜園時代の東家西側境界溝に繋がっていた可能性が高いと考えられる。

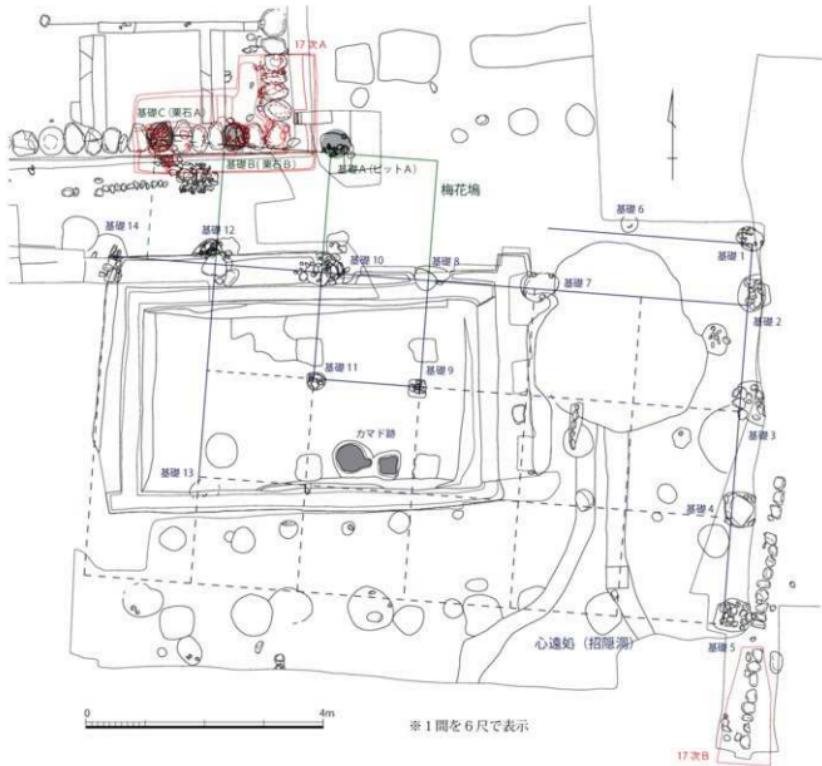
図 3-12 心遠処 (招隱洞)・梅花塙遺構実測図 (1/80)

という状況から、この礫集中部は、書蔵庫礎石とは別遺構として利用されていたものがそのまま残っていたか、或は再利用されていた可能性が考えられ、本来ここに礫を集中させた礎石栗石があったものと想定したい。しかし、もしこの栗石Bが礎石であれば、13次調査で確認した栗石Aとの関係に矛盾が生じ、梅花塙遺構の基礎が異なることになるため、3・4・13次調査成果と本調査成果を整合させて再検討(第12図)を行った。

これまでの調査成果を統合した図に6尺間を1間とする線を引くと、心遠処(招隱洞)遺構の基礎は殆どが1間6尺程度の1.82m程度で展開しており、若干のズレはあっても6尺3寸(1.9m)範囲には収まっていることが分かり、心遠処(招隱洞)遺構が規格的な建物であったことが分かる。そこで、この規格に沿って、基礎10・12から北側に延長すると、ピットA

(基礎 A) と栗石 B (基礎 B) はこれらの線上に位置しているのに対し、栗石 A は基礎 14 の延長とはならず、半間程度の位置にある礎石ということになる。したがって、4 叠程度の建物である梅花塙 (注 1) の基礎としては矛盾することになる。したがって、梅花塙については、栗石 B 及び基礎 A が礎石に該当し、東端については後世に滅失したものと想定した。なお、基礎 12・10 から基礎 A・B との間は 2m ほどとやや 6 寸程間が離れるが、梅花塙が後に人力で持ち上げて心遠処建物にくつつけたことから、少し間があいても差し支えないものと考えたい。また、栗石 A (基礎 C) については、1.1m 程度と短いことから、入口の下屋庇基礎の可能性等を想定しておきたい。(註 2)

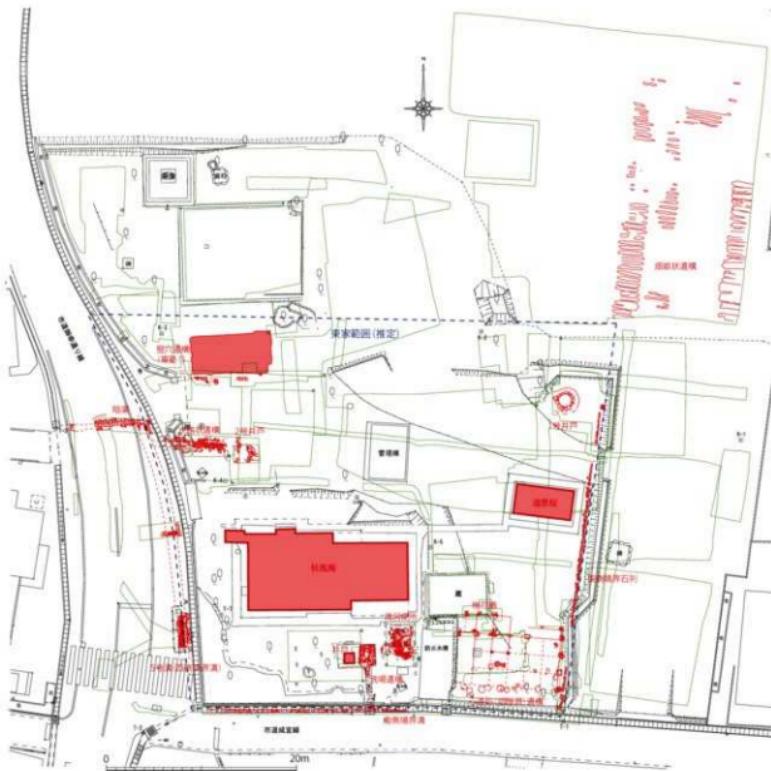
図3-13 東家側遺構図 (1/500)

12・14～17次の調査成果を、「史跡咸宜園跡秋風庵他保存修理工事報告書一発掘調査編一」において整理された咸宜園時代の東家の遺構群に追加して整理する（図3-13）。

南側境界溝は洗場遺構と同時に整理されたとすれば本来の境界であった可能性があり、水路自体も古くから複数回整備された可能性があることから、咸宜園時代の溝であった可能性が考えられた。東側境界石列については心遠處（招隱洞）遺構に隣接して南側境界までのびており、さらに、水路状遺構も西側境界溝に繋がっていた可能性があることも明らかとなった。このように咸宜園の東・西・南側の境界と各遺構群との関係性を示す成果を得ることが出来た。また、心遠處（招隱洞）と梅花塙遺構を再検討する成果が得られ、建物の位置関係を推定することが出来た。このように、史跡整備に関する基礎的なデータを得たうえで、適切な整備工事を実施することが出来たことが本調査の重要な成果であったと言える。

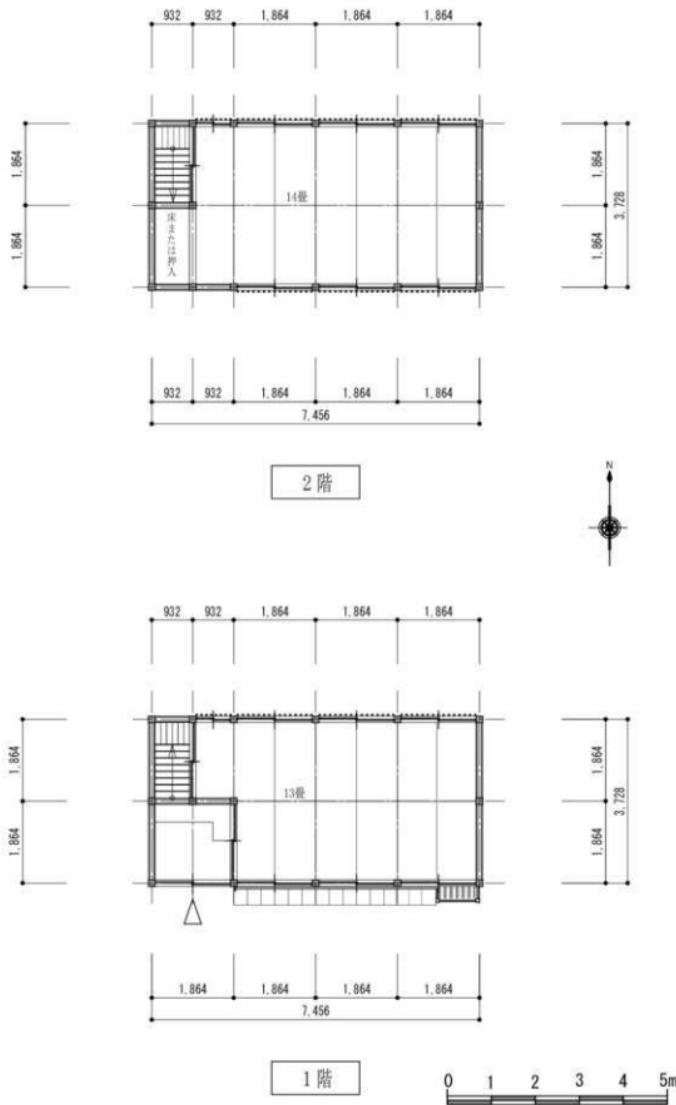
図 3-19 東塾推定平面図

東塾および招隱洞・梅花塙の推定平面図は次の通りであり、あわせて遺構表示（平面復元）をおこなうにあたって設置した説明板記載の推定平面図も示す。

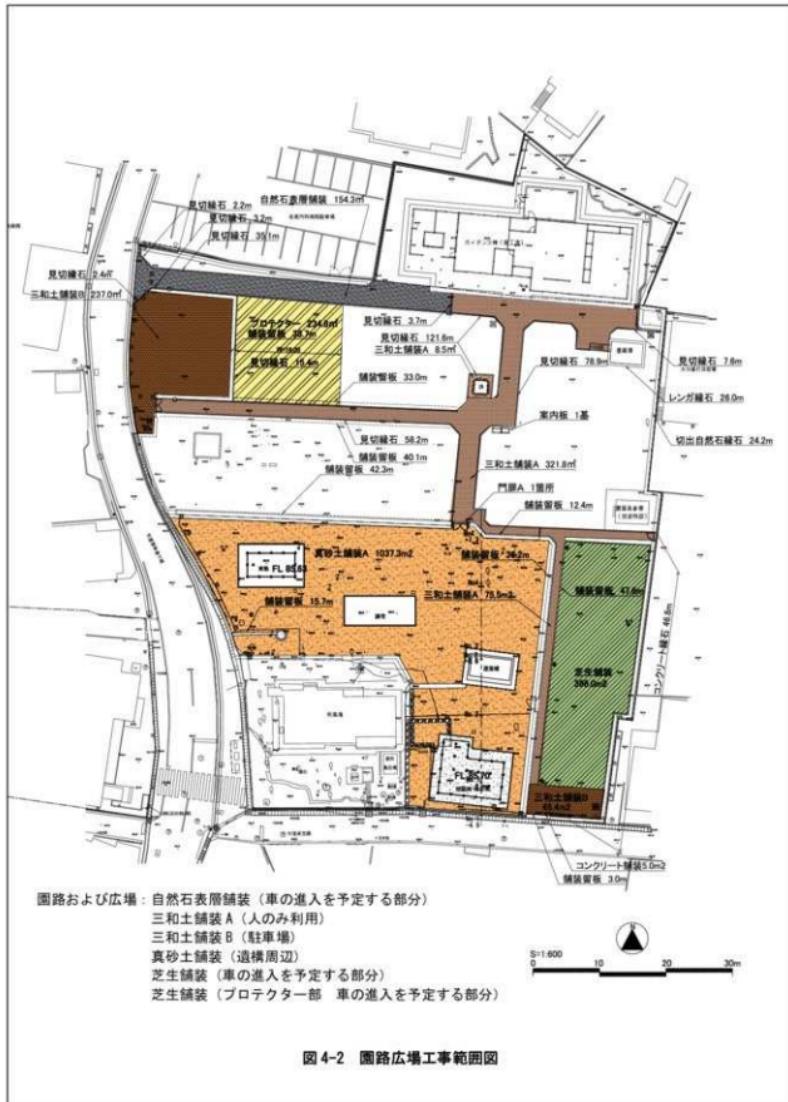
図 4-2 園路広場工事範囲図

旧来の私塾・咸宜園の範囲、すなわち歴史的建造物や建物遺構周辺の園路は、特に園路として導線を設けず、来訪者が自由に散策できるよう配慮した。また舗装については、建物とのバランスを考慮し、より自然な風合いを重視した上で、塩化マグネシウムを固化材とした真砂土舗装に留めた。

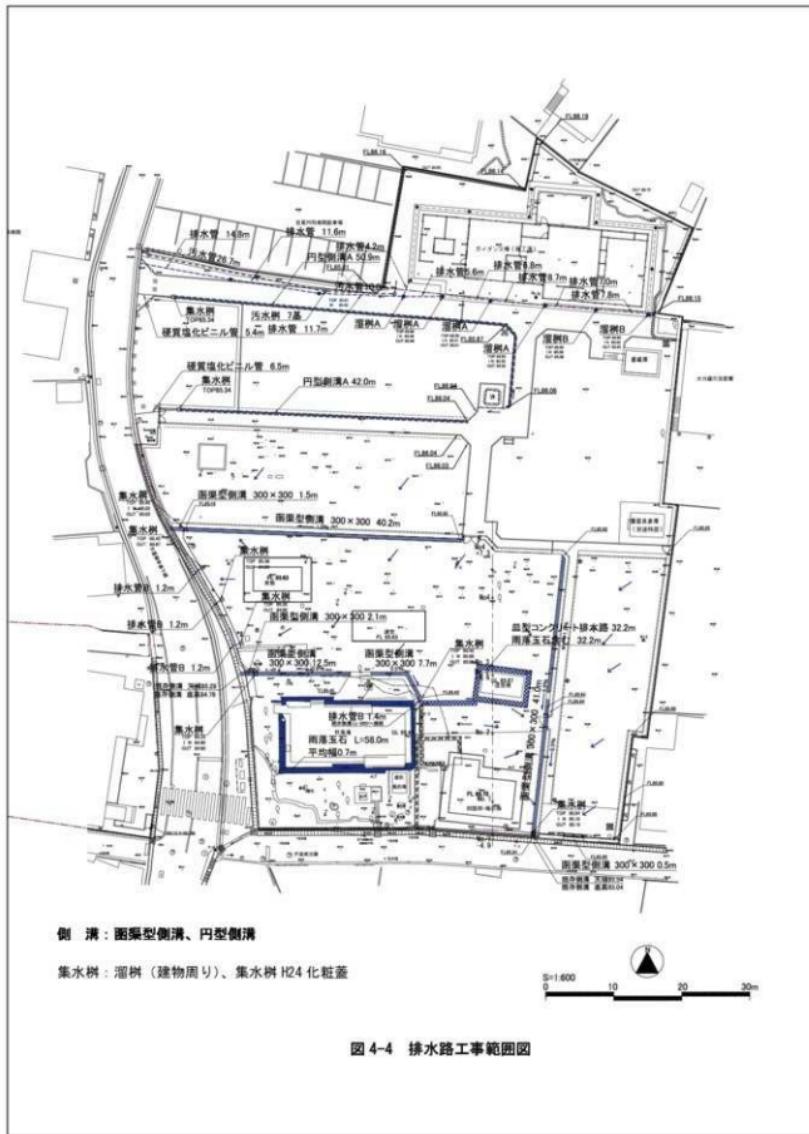
図 4-4 排水路工事範囲図

あわせて、秋風庵及び遠思樓の雨水排水施設について、修理後の経年で堆積した土砂を取り除き、排水機能の回復に努めた。

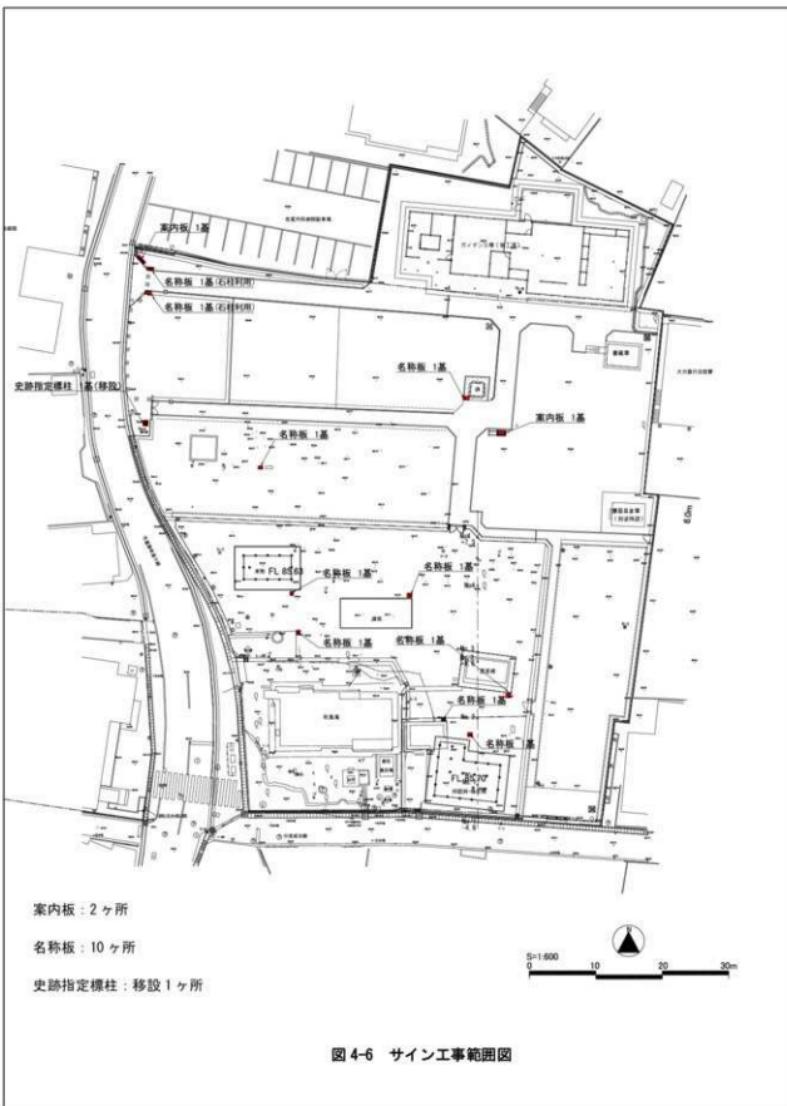
図 4-6 サイン工事範囲図

史跡全体の案内板（2基）のほか、史跡地内の遺構及び石碑類に個別の解説板を設置した。史跡空間に配慮して地元産の石材を用いた台や木製のものとし、特に石材を用いた案内板・名称板について、カラーの絵図等を表示するものについては、対候性に優れ、退色しづらい陶板を用いることにより、長期間にわたって使用できるよう配慮した。

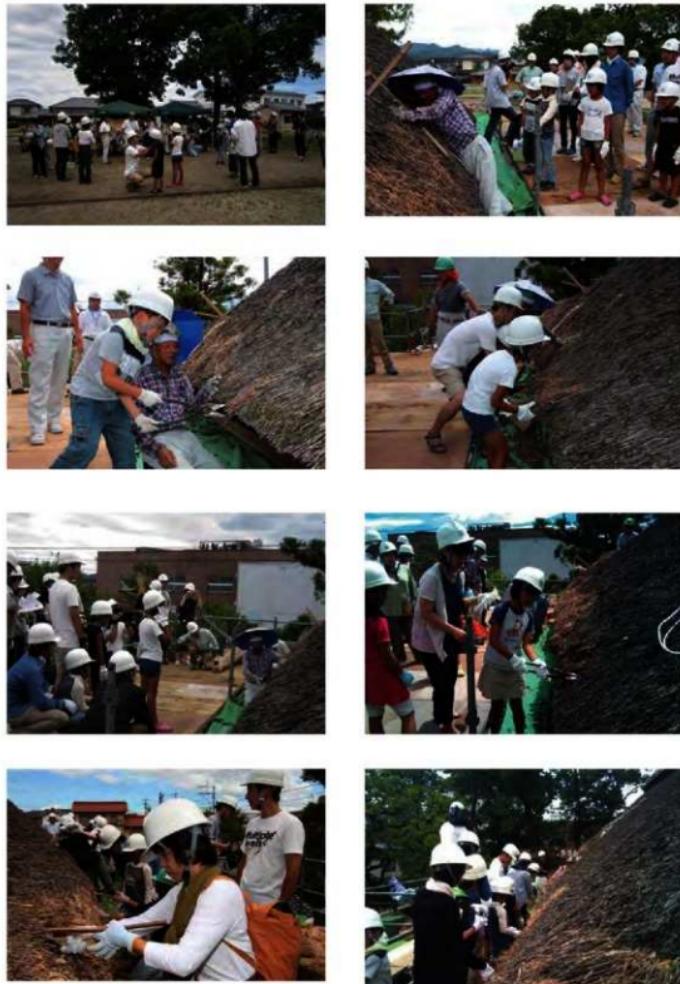
写真 7-1 修復現場公開・差茅体験の様子

史跡咸宜園跡の秋風庵は、平成8年度に保存修理工事が完了後、経年劣化により茅葺屋根の一部を差茅による補修工事が必要となった。平成22年度に施工した工事では、現代ではあまり見かけることのなくなった茅葺屋根の葺き替えを行うこともあり、文化財の修復現場公開として屋根に近づくことのできる足場を用意し、観光客などに定期的に工事の説明を行った。加えて、差し茅の体験を行うイベントを企画したところ、市内の親子を中心に募集があり、地域の文化財に触れ親しんでいただく機会となった。
