永山城跡Ⅲ

— 2・3 次調査 —

2015 年

日田市教育委員会

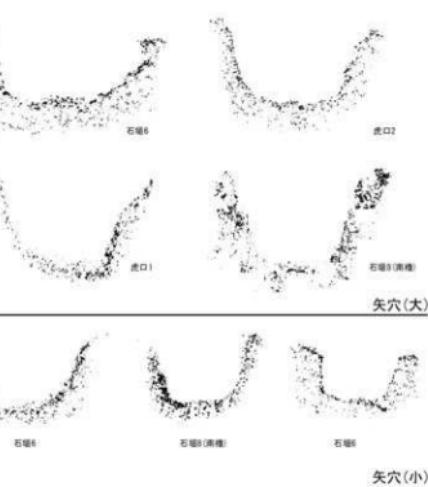
第2図 矢穴分類（1/4）

永山城跡の調査についての詳細は、『永山城跡II』に詳しく述べていることから、ここでは、市内遺跡等調査事業の重要遺跡確認調査として実施した、2次・3次調査について簡単に述べる。2次調査は、主に丸跡を中心に調査を行い、礎石建物跡や門跡が確認された。また、石垣の測量や矢穴の調査等を実施している。矢穴に関しては、大きく「大（5～7cm）」「小（5cm未溝）」の2つのサイズに分けられ、石材の大きさによりクサビ（矢）が使い分けられていたことが伺われる。同様の使い分けは、豊臣秀吉の朝鮮出兵の際に築かれた「倭城」にも見られるが寛永期以降の改築段階を示すものである可能性も有し、今後の調査課題である。3次調査では、天守跡や堀跡・曲輪の調査を行った。天守跡では新たな石垣が確認され、堀跡では、新たな石積みの発見や堀の形状・深さが判明した。

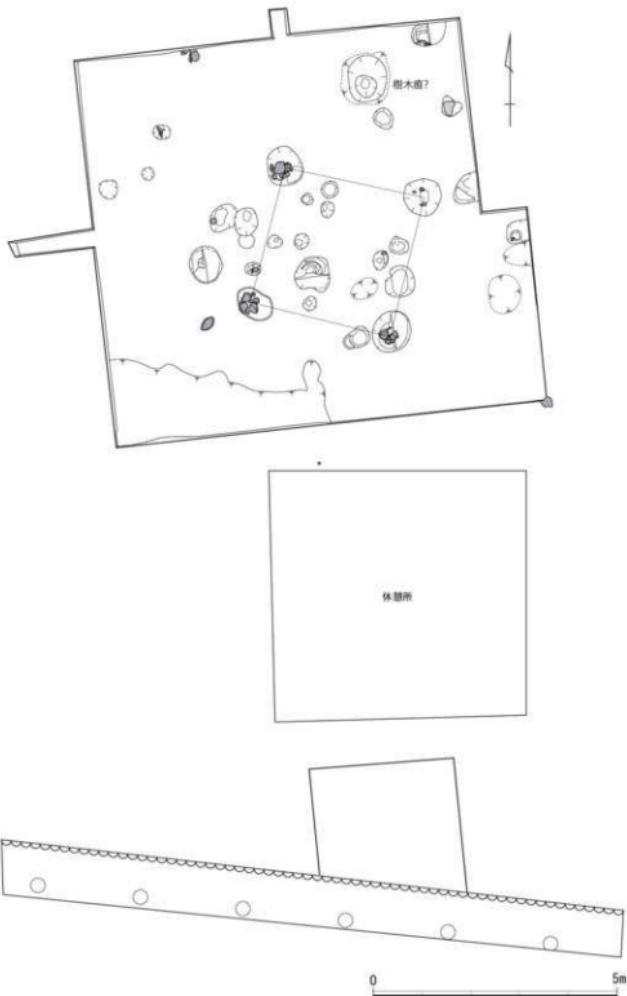
第4図 天守跡遺構配置図【発掘3次1トレンチ】(1/100)

1. 伝天守跡（第3次調査1トレンチ）（第4図 写真図版1）

当調査区は、天守台であるとの言い伝えがある場所に設定した。調査面積は約80m²である。表土の厚みは5～20cm余りで、遺構面までの深さは非常に浅いものであった。また、調査区南側の擁壁施工時にかなりの変更を受けたようである。調査の結果、柱穴らしき小土坑群及び樹木痕が検出された。小土坑の内、中央に礎石・礎盤或いは根固めの石らしき平石が据えられたものが、数基確認されている。この内、遺構4基を用いて1間×1間の建物跡が復元されたが、平石の上面にはコンクリートの付着が見られ、後世に立てられた「神社」や「祠」或いは「東屋（休憩所）」等に用いられたものである可能性が高いと判断した（第4図／写真図版1-5参照）。結果的に、検出された遺構群からは、近世の掘立柱建物と確証できる建物跡を復元することはできなかった。出土遺物に関しては、瓦の出土は皆無で土師器や唐津焼の小破片数点に限られた。

以上のように、伝天守跡の調査においては、遺構・遺物共に天守台の存在を推定させるような痕跡は、確認されなかった。しかし、天守北側では、これまで未確認であった玉石垣（石垣番号1）が新たに確認され（第4図／写真図版1-3参照）、本丸よりも一段高い石垣構造物の存在には疑念の余地が無くなった。城郭構造を考えると、櫓手口との位置関係から、天守台ではないとしても、櫓手口との位置関係から櫓のような施設が構築されるべき場所であり、「本丸北櫓跡」と改称すべきかもしれないが、現状でそれを否定する要素は、当調査区を取り巻く石垣の存在のみである。今後の検討を必要とする。

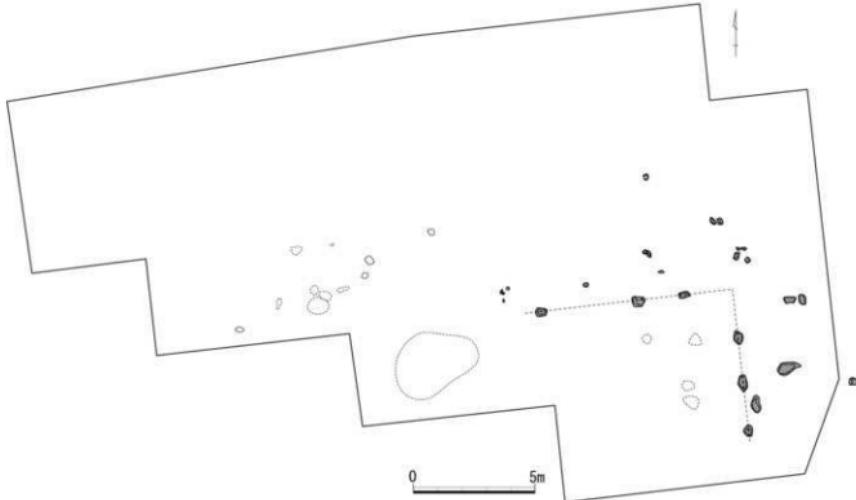
第5図 本丸跡遺構配置図【発掘3次2トレンチ】(1/200)

2. 本丸跡（第2次調査1トレンチ・第3次調査2トレンチ）（第5図 写真図版1）

第2次調査における調査面積は316m²である。表土の厚みは5~20cm余りで、遺構面までの深さは非常に浅いものであった。調査においては、本丸跡東側にて、南北に2m弱の間隔で並ぶ3基の礎石を確認した。3基の礎石の間隔は、慶長期の武家屋敷に用いられる間尺である6尺5寸（≈195cm = 1間）を一間として用いた建造物が存在したことを示唆するもので、東西に4m弱及び2m弱の間隔で3基並ぶ礎石のプランに直交する形でL字状の同一方形プランに乗るものであると判断される（第5図参照）。更なる礎石の広がりを確認すべく、3次調査において、2次調査に設定した1トレンチから西側に4グリッド64mを拡張したが、新たな礎石は確認されなかった。永山城の繩張り上、この同一プランに乗る6基の礎石は、位置的にも本丸の中心的な礎石建物の一部である可能性が高い。今後、大手門へ向けて更なる礎石の検出をおこなってゆく必要がある。

出土遺物は、少量であったが、胎土目積み段階（1590~1610年代）及び砂目積み段階（1610~1630年代）の唐津焼・丹波焼等の掘鉢等の国産陶器（第5図22~23）及び高台内にカンナ削り痕が明瞭に確認される青花・朝鮮系陶磁器等の貿易陶磁器（第14図3・8）に代表される17世紀前半を主体とする遺物群と、20世紀以降の遺物群の大きく2群に大別できる遺物組成が認識された。17世紀前半代の遺物群に関しては、茶陶然とした遺物が多いことが指摘される。また、瓦の出土は確認しておらず、本丸にも瓦を使用した建造物は存在していた可能性が高い。

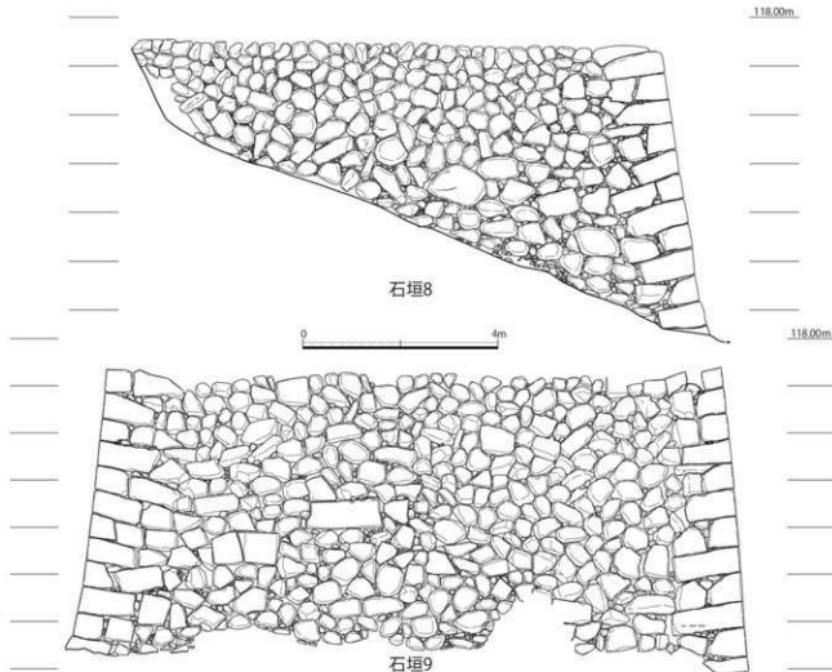
第6図 高石垣立面図【石垣番号8・9】(1/100)

大手門南櫓台跡は、文政年間（1818～1829年）の絵図に描かれている櫓跡であると推定されるものである（第6図参照）。しかし、石垣の観察から、全てが当初から普請されたものではなく、中位以上に関しては、明らかに後世に積みなおされたものであることが理解される。

以上のような観点から、櫓周間に変形の痕跡が見受けられないか櫓跡の北（3トレンチ）、西・南（5トレンチ）にトレンチを設定して掘り下げをおこなった。北西隅の算木に関しては、石垣基底部の石には自然面が観察されるが、それ以上の算木には蟹突仕上げが施されていた。また、南西隅の算木も同様に蟹突仕上げが施されている。この北西隅一南西隅間の基底部間の長さは、約14m（≈7間）を測る。

虎口の一部を形成する北面（石垣8）に関しては、石垣中位以上は「ネズミシノギ」積みを含む、極めて新しい積み直しが見られるが、その基底部には凝灰岩を掘削した極めて急入りな「根切」地業が施されている。この根切地業は、北櫓においても確認されており、この虎口プランが城郭創建当初からのプランを踏襲していることが確認された。

「写真」は、撮影時に写真の中心から外周に向かって歪みが生じる「中心投影」画像である。今回、3D測量で得られたデータから作成した平面図及び立面図に関しては、これを座標系にのせることによって歪みの無い「正射投影」画像(オルソ画像)として掲載している。このオルソ画像をトレースすれば旧来の写真実測図となる(第6図参照)。平面図に関しては、3次元モデルを座標系にのせて上部方向から歪みの無い画像を抽出し作製した。立面図は、3次元モデルを設定箇所にて断面をカットし率面方向に向かってオルソ画像を作成している。

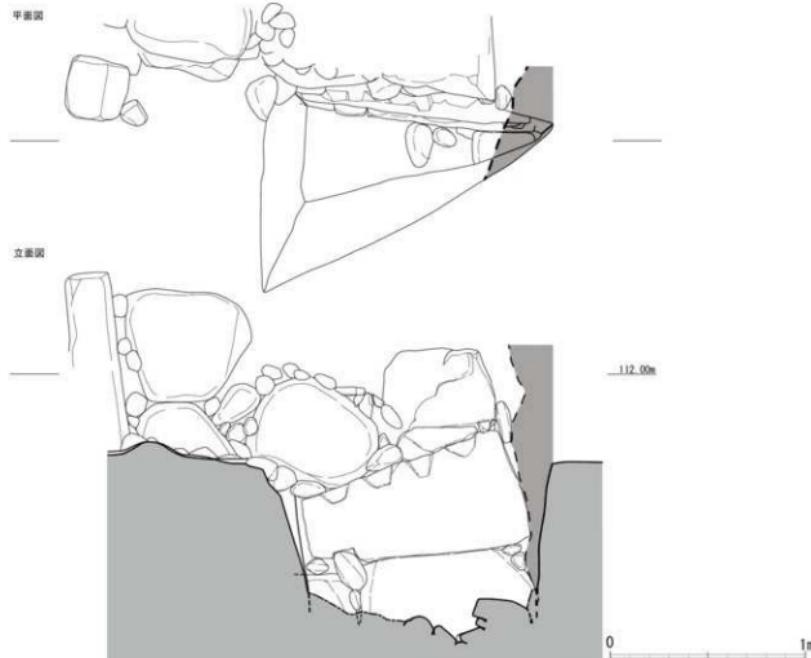
第7図 大手門北櫓西面実測図【発掘2次4トレンチ】(1/25)

平成23年度の調査は、平成21年度の日田市教育委員会の調査において発見された北西隅の算木を再検出し、北櫓西面の石垣を面で確認することを目的の一つとした。再検出された北西隅の算木には蟹突仕上げが確認され、後世に手が加えられていたことが把握された。

調査の過程において、虎口側である南西隅の算木を新たに検出することができた(第7図／写真図版2参照)。北西隅-南西隅算木の基底部を測ると、距離は14m弱(≈7間)を測る。また、南西隅の基底部には、凝灰岩を掘削した「根切」地業が施されており、北櫓とそれに伴う虎口プランが城郭創建当初からのプランを踏襲していることが確認された。南西隅の算木の表面は、割られた状態のままの自然面で、自然面に確認される矢穴の幅は極めて大きく幅13cmを計る(第7図参照)。石垣前面からは、コビキA調整瓦及びコビキB調整丸瓦が粉々に割れた状態で検出されており(写真図版6参照)、これと合わせ見ても慶長期の石積みである可能性が高い。北櫓西面に関しては、北西・南西両隅上位の算木が抜かれ、前面には栗石が大量に流れ出している。石垣は、中央部のみが山状に玉石垣4~5段を造している状況であった。(写真図版2-4参照)

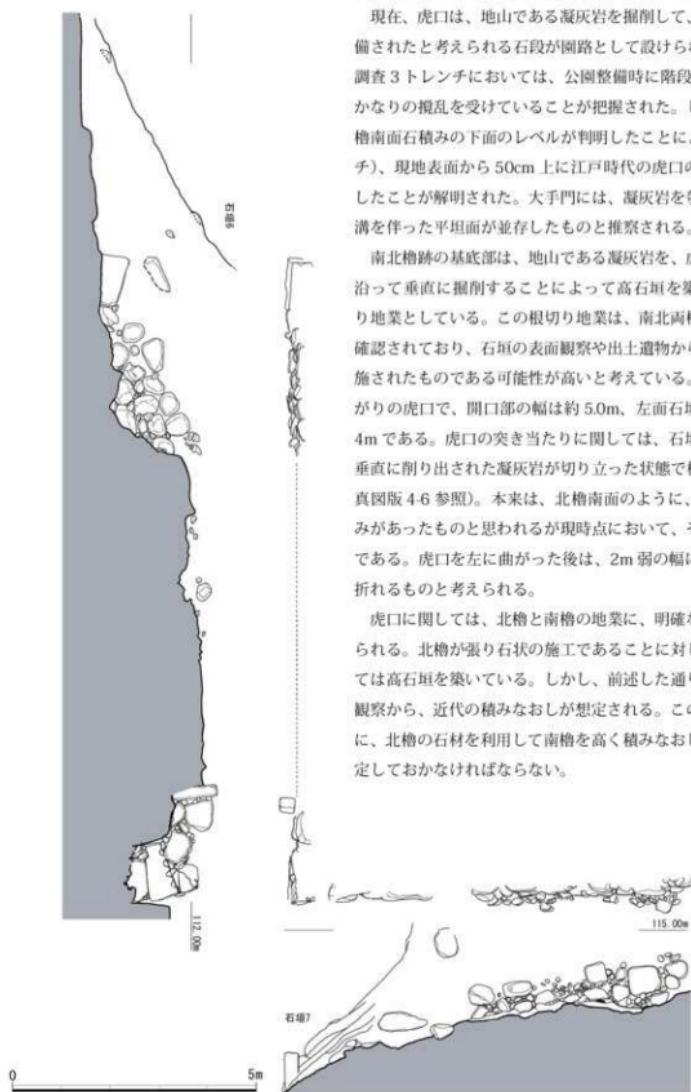
第8図 大手門北櫓南面・西面立面実測図【石垣番号6・7】(1/100)

南面に関しては、存在が知られていなかった貼石状の石積みを確認した。石積みには、側溝が伴う。南北櫓間の門が存在したと想定されている部分においては、南面における石垣基底部の検出レベルから、本来階段と平坦面が並存していたものと考えられる(第8図参照)。

現在、虎口は、地山である凝灰岩を掘削して、大正時代に整備されたと考えられる石段が園路として設けられている。2次調査3トレンチにおいては、公園整備時に階段を設けた際に、かなりの搅乱を受けていることが把握された。しかし、大手北櫓南面石積みの下面のレベルが判明したことにより（4トレンチ）、現地表面から50cm上に江戸時代の虎口の地表面が存在したことが解明された。大手門には、凝灰岩を削り貫いた排水溝を作った平坦面が並存したものと推察される。

南北櫓跡の基底部は、地山である凝灰岩を、虎口のプランに沿って垂直に掘削することによって高石垣を築くための根切り地業としている。この根切り地業は、南北両櫓において共に確認されており、石垣の表面観察や出土遺物からも、慶長期に施されたものである可能性が高いと考えている。虎口は、左曲がりの虎口で、開口部の幅は約5.0m、左面石垣の奥行きは約4mである。虎口の突き当たりに關しては、石垣が確認されず垂直に削り出された凝灰岩が切り立った状態で検出された（写真図版4-6参照）。本来は、北櫓南面のように、貼石状の石積みがあったものと思われるが現時点において、その構造は不明である。虎口を左に曲がった後は、2m弱の幅に縮小し、右に折れるものと考えられる。

虎口に関しては、北櫓と南櫓の地業に、明確な差異が見受けられる。北櫓が張り石状の施工であることに対し、南櫓に関しては高石垣を築いている。しかし、前述した通り、石垣の表面観察から、近代の積みなおしが想定される。この積み直しの際に、北櫓の石材を利用して南櫓を高く積みなおした可能性を想定しておかなければならぬ。

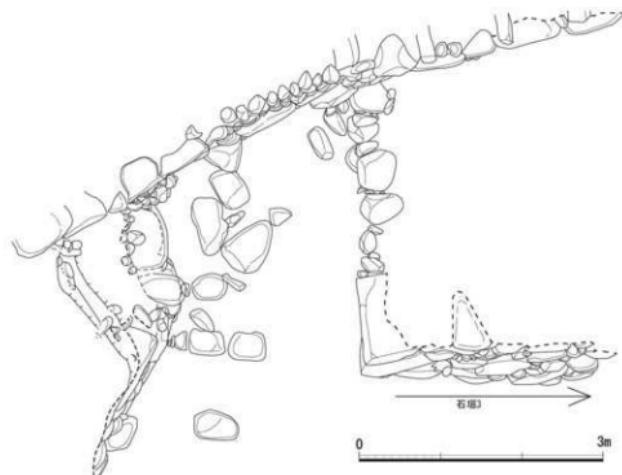
第9図 捜手口平面実測図【発掘2次2トレンチ】(1/25)

捜手口は、北側郭からの通用門的な位置付けで、縄張的には本丸郭の捜手口と評価される（第9図参照）。向かって門の入り口側からの構造を見ると、正面に3段の階段が確認され（写真図版2-7参照）、伝天守南西角にあたる左側（東側）は鎧（シノギ）角で通路から本丸方向へ石垣が延び（写真図版2-7参照）、右側（西側）は大手門北櫓から続く石垣の東端にあたる算木積みが2～3段確認される（写真図版2-7及び3-2参照）。算木には、盤突仕上げが施されている。

おそらくは、この算木の上に小規模な「門」が構築されていたものと想定され、捜手口から本丸へは、半地下式の通路を通る構造となっていたものと考えられる。また、捜手口であることから、左側の伝天守側（本丸北櫓）へ曲げる等、虎口構造を有している可能性も考えておきたい。

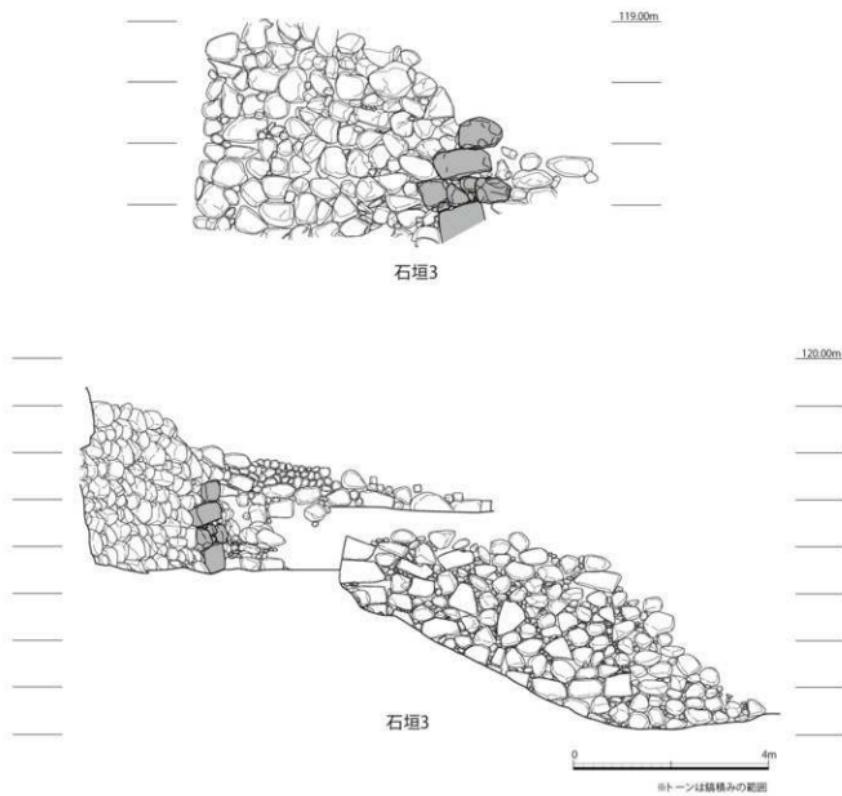
第10図 撮手口石垣立面実測図【石垣番号3】(1/100)

また、石垣3に関しては中央部に「破城」らしき痕跡が見受けられる（写真図版4-2参照）。今後、これが江戸期或るは明治期の破城痕跡であるか、または倒壊痕跡であるのかを確かめる必要がある。

本丸への2つの出入り口に関しては、大手口から多くの瓦が出土したことから、瓦葺の大手門が存在したことが想定される。しかし、搦手口に関しては、瓦の出土は見受けられず、その門構造の解明にまでは至らなかつた。今回の調査においては、北側の曲輪から搦手口に到る通路にも高石垣が施されていることが判明したため（石垣3）、より立体的な永山城跡の構造の解明に関しては大きく進展した。また、平面プランとしては、大手門北側櫓と搦手門を繋ぐ石垣に関しては、連続する鎧（シノギ）積みによって、横矢掛かりを意識した倭城的「屏風折」の石垣の存在が明らかとなった（第10図・第23図／写真図版2参照）。

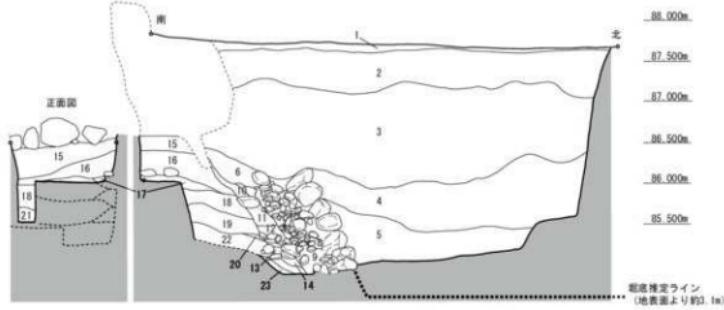
第11図 堀土層断面図 (1/60)

石垣下段の土層を観察すると（第12図参照）、1～5層まではコンクリートを含み、現代における埋め戻し客土である事が把握される。6～14層は石垣の裏込めになるが、6・7・10・11層からは近代の磁器が検出されるため、この層と同レベルのネズミシノギ積みの石垣も近代の積みなおしであると推察される。8・9・12・13・14層及びこの層と同レベルの石垣に関しては、今後の課題であるが、同レベルの石垣は「ネズミシノギ」積みである。15～22層に関しては、石垣構築に伴う整地層で、黒褐色・灰褐色・黄褐色の粘質土の互層で形成されている。堀の底面に関しては、重機を用いて掘り下げを一部でおこなった。結果的に、湧水のため目視での確認はできなかったが、堀の底は「箱堀」になると推定に至った。なお、現地表面から底面までの深さは、約3.1mを測る。石垣の観察から、石垣下段は、「ネズミシノギ」積み的な上部と、野面積み的に石材の面を備えて構築されている最下部とに分けることができる。状況的に最下部に関しては、江戸時代のものである可能性

- 1 灰黄褐色(Hue10YR5/2) 粘質なし。粒子細かい。非常に固くしまっている。
- 2 雜赤褐色(Hue5YR3/4) 粘質あり。粒子荒く。固くしまっている。空き缶、レンガ、アスファルトを多く含む。
- 3 黑褐色(Hue10YR2/2) 粘質はない。粒子荒い。固くしまっている。この他の石垣側に、鉄のフェンスが積出された。

- 4 黑褐色(Hue10YR2/2) 粘質はない。粒子荒い。固くしまっている。まさ土のような砂が多く含まれる。
- 5 黑褐色(Hue10YR2/2) 粘質はあまりなく、粒子荒い。固くしまっている。アスファルトやコンクリートが付着した石を含む。
- 6 純褐色(Hue10YR3/4) 粘質あり。粒子は若干荒い。固くしまっている。土中の根にはコンクリートが付着している。

- 7 純褐色(Hue10YR3/4) 粘質若干あり。粒子は粗く。固くしまっている。コクヨ紙が付着した練合土。(練合)現代。
- 8 黑褐色(Hue10YR3/2)にぶい黄褐色(Hue10YR4/3) 粘質あり。粒子は粗く。しまっている。
- 9 黑褐色(Hue10YR3/2) 粘質あり。粒子は荒く、少ししまっている。練合の練合土を含む。

- 10 純褐色(Hue7.5YR4/4) 粘質あり。粒子細かい。固くしまっている。
- 11 黑褐色(Hue7.5YR2/2) 粘質あり。粒子は荒く。固くしまっている。
- 12 純褐色(Hue7.5YR2/3) 粘質あり。粒子は荒く。しまっている。
- 13 純褐色(Hue10YR4/4) 粘質あり。粒子は荒く、10層よりはしまっている。

- 14 純灰色(Hue10YR4/1) 粘質あり。粒子荒い。やわらぎ質。
- 15 黑色土(Hue10YR2/1) 粘質はない。粒子は荒く。非常に固くしまっている。
- 16 斑黄褐色(Hue10YR4/2)・褐色(Hue10YR4/6) 粘質あり。粒子細かく。非常に固くしまっている。灰黄褐色土中に、褐色土をまばらに含んでいる。

- 17 斑黄褐色(Hue10YR4/2)・雜赤褐色(Hue5YR3/6) 粘土はあまりない。粒子荒く。しまりはありません。
- 18 純灰色(Hue10YR4/1) 粘質ない。粒子細かい。固くしまっている。土中に非常に固い2cmほどの黑色(Hue10YR1.7/1)のブロックを含む。
- 19 にぶい黄褐色(Hue10YR4/3) 粘質ない。粒子荒く。しまりもありません。

- 20 純褐色(Hue10YR4/4) 粘質あり。粒子細かく。しまっている。
- 21 黑褐色土(Hue10YR2/1) 粘質なし。粒子荒い。非常に固くしまっている(スコップさらないほど)
- 22 純褐色(Hue10YR4/6) 粘質なし。粒子も細かい。しまっている。(地山か)
- 23 にぶい黄褐色(Hue10YR5/4) 粘質あり。粒子荒い。2cmほどの丸石を含む。少しあしまっている。(地山か)

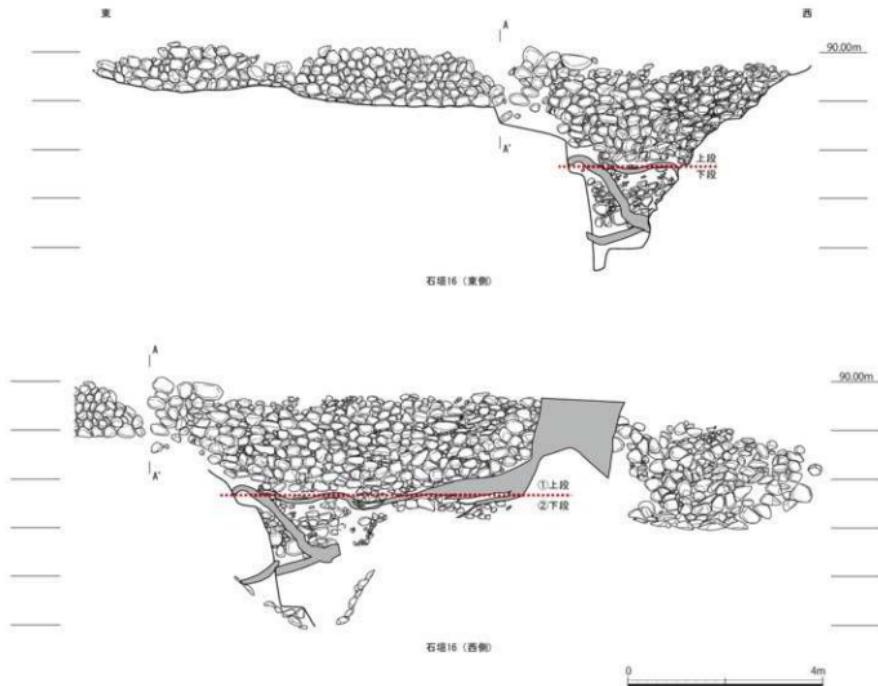
第12図 堀石垣立面実測図【石垣番号16】(1/100)

調査区は、堀の北西側、寛文年間の細川期に改修されたとされる通称「肥後殿堀」に、玉石垣の検出と堀の構造の確認を目的として設定した（発掘3次3トレーナー）。石垣は、大まかに上下2段（以下、上段・下段）に分けられる。

上段の石垣に関しても、石積みの観察から、上部と下部に分けることができる。上段に関しては、聞き取り調査により、戦後まもなくして近隣住民の手により積みなおされたものであることが判明している。下段に関しては、垂直に積まれており、元来、あまり高くない石積みであったと考えられる。この垂直に積まれた石積に関しては、整地層である15層直上に構築されている事から、現時点で江戸時代のものである可能性が高いと判断している。

整理をすると、「肥後殿堀」の城側の石垣は、大きく2段の石積みによって構築されており、上下2段とも基底部のみがプライマリーなものである可能性が高く、その上部に関しては、共に近現代の積み直しであるということが理解される。

この永山城北側の堀に関しては、絵図面に橋もしくは陸橋が描かれているものもあり、最初期の永山城北ノ丸(三ノ丸)大手門が存在した可能性が指摘される場所である。今後、この「肥後殿堀」に伴う石垣16の西側に、橋或いは陸橋の痕跡が確認される可能性がある。

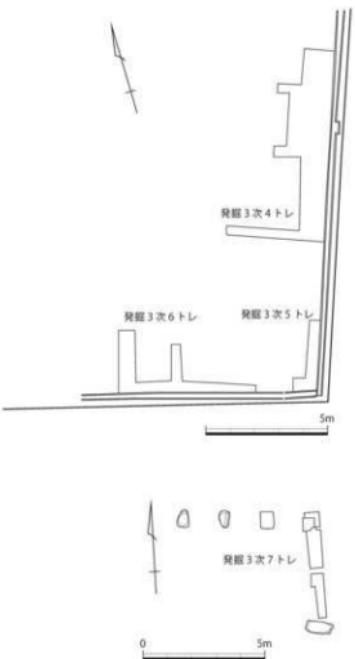
第13図 曲輪調査位置図 (1/200)

南東側にあたる曲輪の調査は、現在ゲートボール場として使用されている付近において、櫓跡の確認（6・7トレンチ）及びより古い時期の石垣の有無の確認（4～6トレンチ）を目的として実施した。

まず、4トレンチでは、壁に沿って巡らされているコンクリート製の側溝を埋める際の栗石を検出したものの、古い時期の石垣の存在を示すような石材は確認されなかつた。さらに東側の白壁の一部では、大量の玉石や瓦が出土した。玉石は20～30cmの大きさのものが中心であった。

5トレンチでは、4トレンチと同様にコンクリート製の側溝を埋める際の栗石を検出したものの、古い時期の石垣の存在を示すような石材は確認されなかつた。

6トレンチでは、現地表面に確認されていた建物の礎石とみられる石材を中心トレンチを設定して掘り下げをおこなつたが、側溝の内側にも延長して、建物の礎石として展開するか確認を行つたが、検出されなかつた。

7トレンチでは、ゲートボール場西側にもあった礎石とみられる石材が露出している部分について、その石を中心建物の礎石として展開する石があるか掘り下げを行つたが、検出することはできなかつた。

なお、明確な遺構が確認できなかつたことから、詳細な実測は行っておらず、トレンチの位置図のみの掲載とし ている。

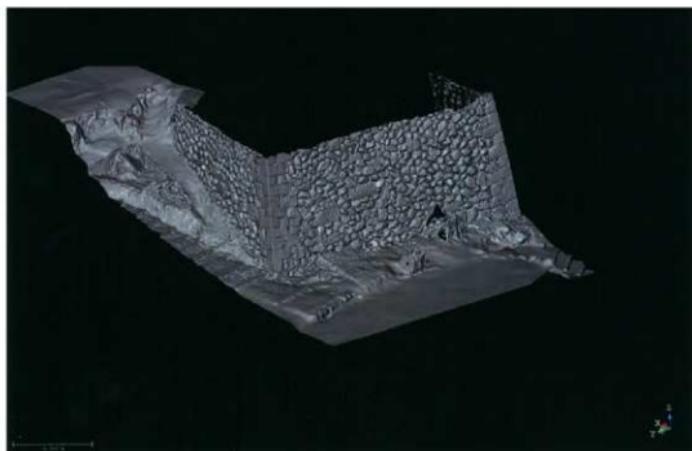
第20図 高石垣3Dデータ

レーザー・スキャナーを用いた3次元計測に関しては、レーザーが当たった表面((Surface))のみの測量であり(第20図上段参照)、本丸大手口の南櫓のサーフェス・モデル(第20図中段参照)を見ると理解しやすいが、微細な3角形や4角形あるいは5角形を連続させて物体の「表面」を表現するポリゴン・データ(或いはティン・データ)によって構成されている。この図に関しては、櫓石垣上面を3D測量していない段階である。

座標軸を用いたデータの合成後、レーザー計測したデータをもとにサーフェスモデルを作製し(第20図中段参照)、対象物或いは地点を撮影した「写真」及び「写真測量で得られたオルソ写真」を、このモデルとマッチングさせて、テクスチャ・マッピングをおこない、テクスチャーモデルを作製した(第20図下段参照)。

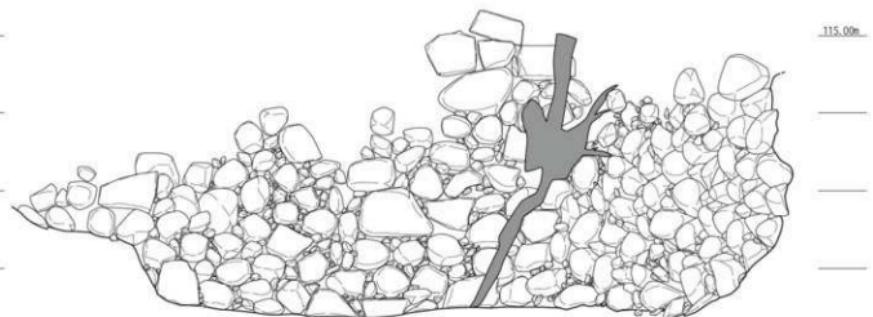
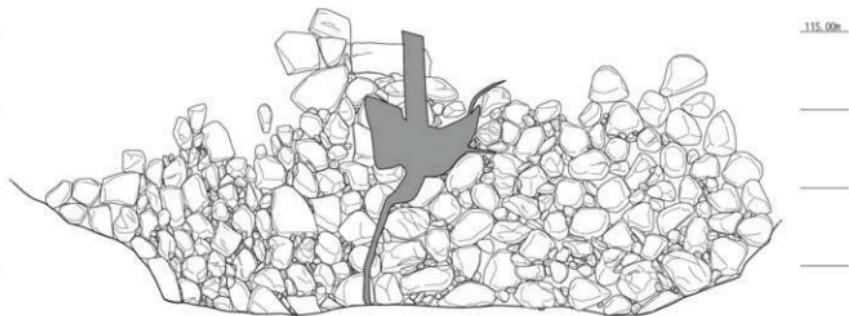
第21図 捩手口石垣立面実測図【石垣番号 3】(1/100)

石垣3(第24図I面)

石垣3(第24図L面)

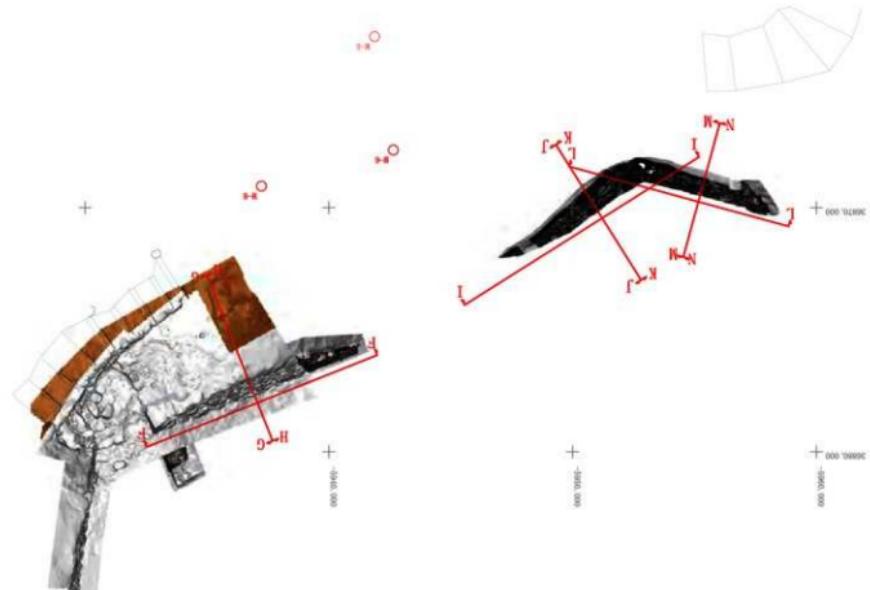
第2.4図 石垣3測量位置ポイント図

第4章においては、3次元測量の意義と工程に関して述べてきた。永山城の調査においては、この方法を用いる事によって、本丸北側の石垣、すなわち大手門北側櫓と搦手門を連続する鎧（シノギ）積みによって繋ぐ「屏風折」の石垣の存在を想定させるに至り、実際、「屏風折」の石垣を確認する事ができた（第2.4図参照）。この「屏風折」の石垣の発見は、本丸大手門から東へ連続する石垣は、本丸南側にも「屏風折」の石垣を施しているものと想定させるに至っている。すなわち、本丸大手門の構造に関して、本丸大手門の「虎口」を軸として南北で対照的なプランを呈している事を推定させ、南北に櫓を築き「虎口」を挟みこむ「渡櫓形式」や、測量調査により若干北櫓の基底面が少し小さい事から南にのみ櫓が着く「隅櫓付形式」のような2つの「櫓門」構造を提示できるように進展させた。

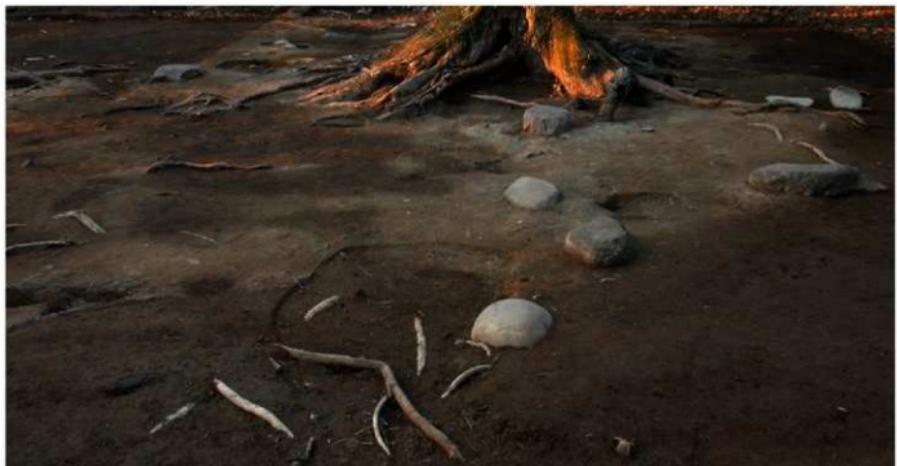
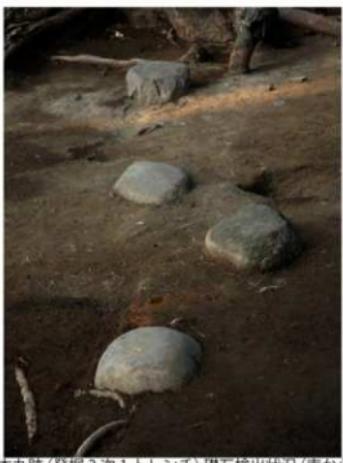
1. 本丸跡（発掘 2 次 1 トレンチ）礎石検出状況（南から）

2. 本丸跡（発掘 2 次 1 トレンチ）礎石検出状況（南から）

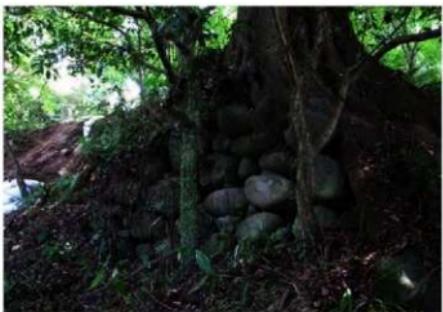
3. 天守跡石垣（番号 1）検出状況

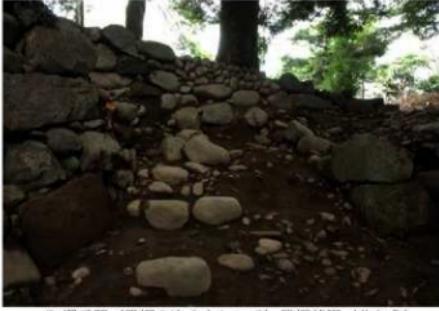
7. 揖手門（発掘 2次 2トレンチ）発掘状況（北から）

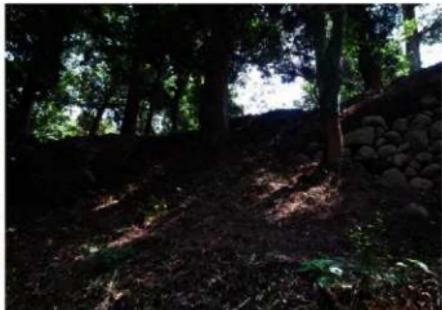
2. 本丸跡北石垣（番号 3）検出状況②（北から）
