城下町遺跡

日田市埋蔵文化財調査報告書第 124 集

日田市教育委員会

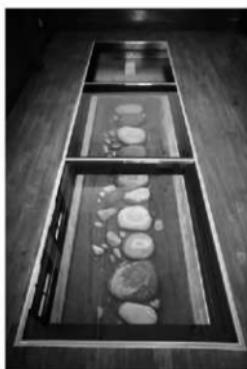
写真 7 保存展示された玉石列

また、交流館の整備に関しては、礎石を保護するために基礎の嵩上げを行うなど工法の変更を行い、一部床をガラス張りにして、礎石を見学できるようにしている。

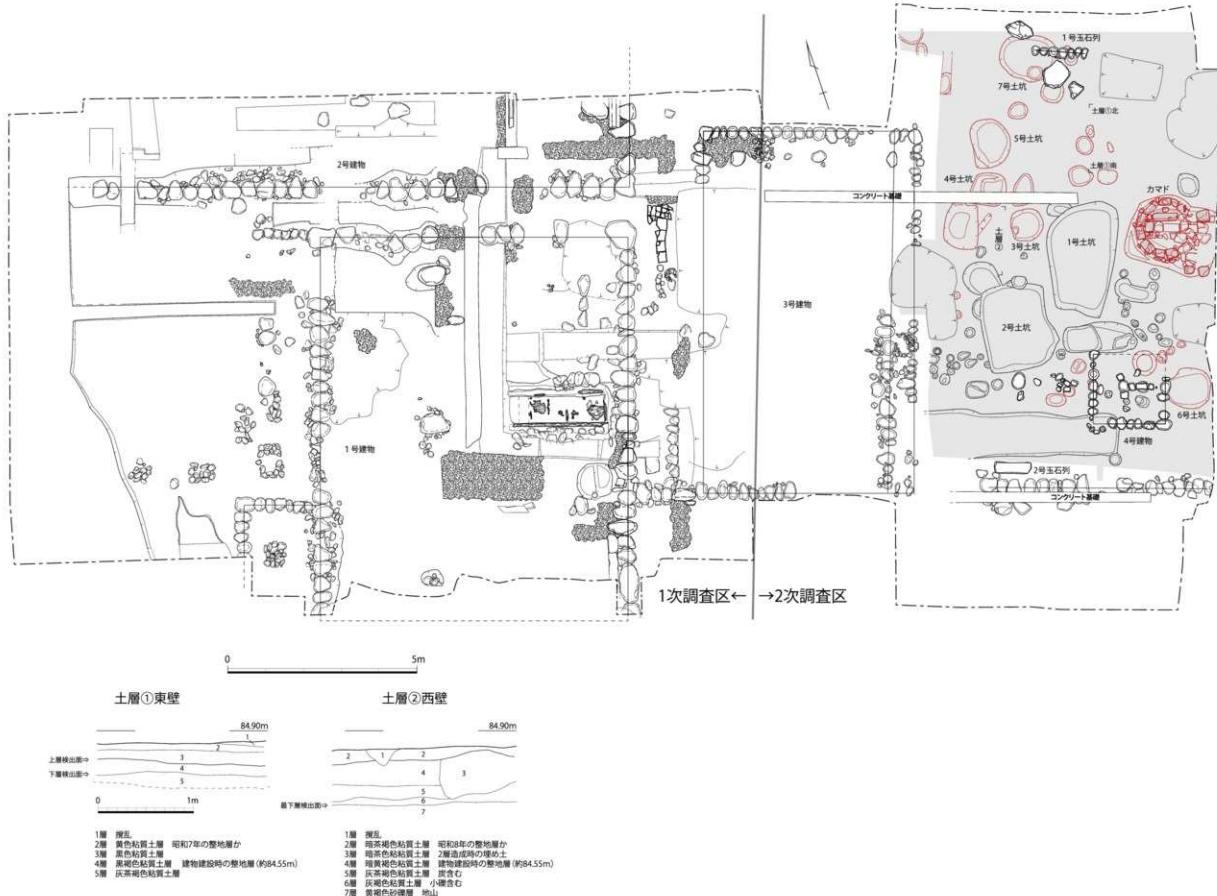
第4図 A区遺構配置図(1/100)及び基本土層図

第4図 A区遺構配置図(1/100)及び基本土層図(1/40)
(アミ:下層・最下層の調査範囲、白抜き:上層、黒:下層、赤:最下層)

A区の調査においては、現存している旧古賀医院が建設された昭和7年当時の整地層（2層）、その下層に2層造成時の埋め土（3層）が確認された。その下層の4層（黒褐色粘質土層、暗黄褐色粘質土層）が、今回確認された建物を建築する際に造成された整地層と判断される。その下層には炭や礫を含む層が堆積し、黄褐色の砂礫層（7層）が地山である。防火水槽設置により掘削が及ぶため調査した東側範囲の下層の遺構については、5層上面の84.3m前後から掘り込む遺構と7層の地山（84.1～84.2m）に掘り込む遺構が確認された。5層を掘り込む遺構については、後述する1・2号土坑がそれにあたるが、1・2号土坑から大量の陶磁器や瓦が出土しており、4層の造成時に伴うものである可能性がある。

確認された遺構は、上層において、建物4棟、玉石列2基、下層において土坑2基とピット、最下層でカマド1基、土坑5基と多数のピットが確認された。

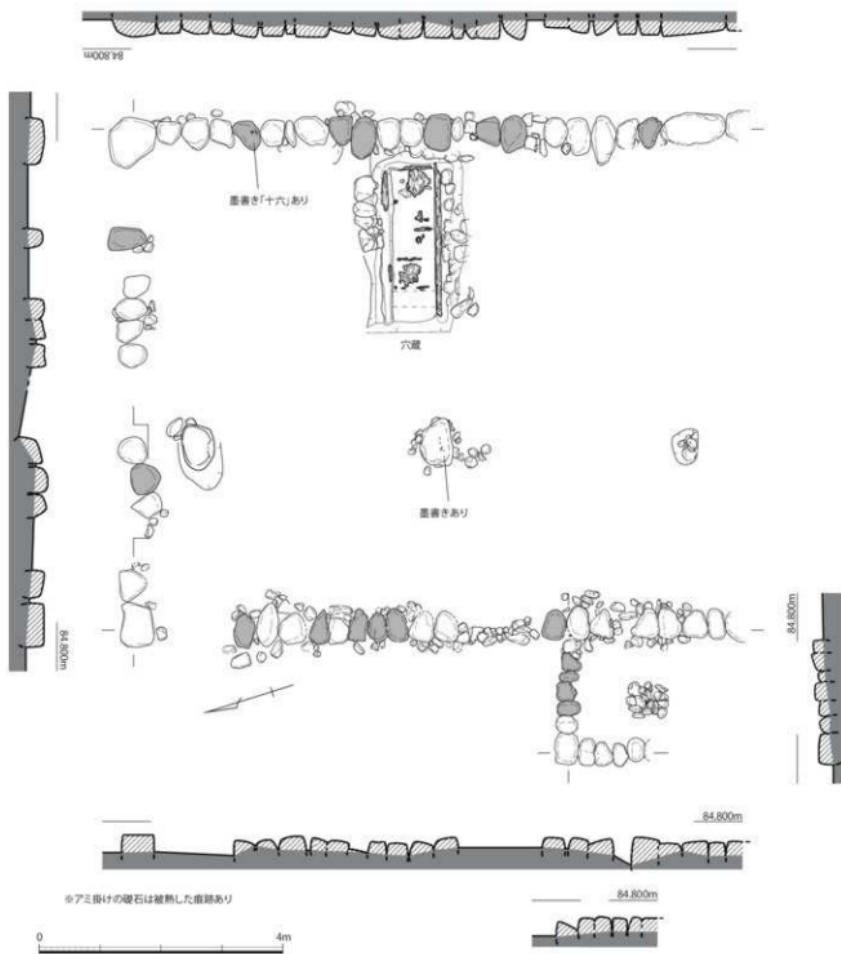
第5図 1号建物実測図（1/80）

この建物は、調査区の中央よりやや西側で確認された。南側は調査区内では確認されなかったものの隣接地との境界に水路が走っていることから、調査区のすぐ外側に基礎があるものと想定される。また、南西側には方形を呈する張り出しが見られた。礎石は、一部後世の攪乱等により除去されている箇所があるものの、概ね20～30cmの河原石を隙間なく並べていたと想定される。その内、隅角にあたる部分には60～70cmのやや大ぶりな河原石を据えている。さらに礎石の周囲や間には、小振りな石を根石として配している。また、中央よりやや西寄りには南北方向に2個の東石及び東石の根石が4m間隔で配されている。

また、礎石の中には墨書きをしたものがあり、東側の礎石には「十六」の文字、中央の東石にも文字は判然としないが、墨書があるのがわかる。

さらに、礎石は熱を受けているものがあることから、火災にあった建物の礎石を再利用した可能性がある。

規模はいずれも心々距離で、梁行（東西方向）約8m、桁行（南北方向）約10mを測る。また、南西側の張り出し部分は、東西方向約2mを測り、南北約1.2m分の礎石が残る。

このほか、東側の中央付近には、穴蔵が確認された。平面形は長方形を呈し、枠に棒状、床に板状の木材を使用し、その外側には河原石を積み、構築されていた。規模は長軸約2.9m、短軸約1.2m、深さは40cmを測る。

まず、遺構の時期について見ていく。1号建物については、18世紀後半から19世紀前半にかけての肥前系や有田の陶磁器が出土している。熱を受けている礎石の存在から、明和9年（1772）に起こった大火以後、これらの礎石が再利用されたと考えれば、時期が一致していることからも建築年代は18世紀後半と考えられる。

また、1号建物より出土した、有田焼の皿「三丁目 中村」の墨書き（第6図5）により、元治元年絵図（第36図）に描かれた町年寄・中村平太夫の土地であることが裏付けられた。建物の規模からみると1間が約2m弱とみた場合¹¹⁾、1号建物は桁行4間×梁行5間、2号建物は東西方向（桁行か？）7間の規模となる。当時の豆田町の一般的な住宅は間口が3間ほどしかなかったのに対し、格段に大きいことがわかる。中村家は三松家とともに豆田町の町年寄を務めた家であり、有力者の家や土地の規模が大きかったことを示すものと言える。また、これらの建物については、同一敷地内に配置された、主屋や座敷などを構成するものと思われる。3号建物については、東側に確認された2列の礎石列の軸がややずれていることから、居宅ではなく、蔵の可能性がある¹²⁾。

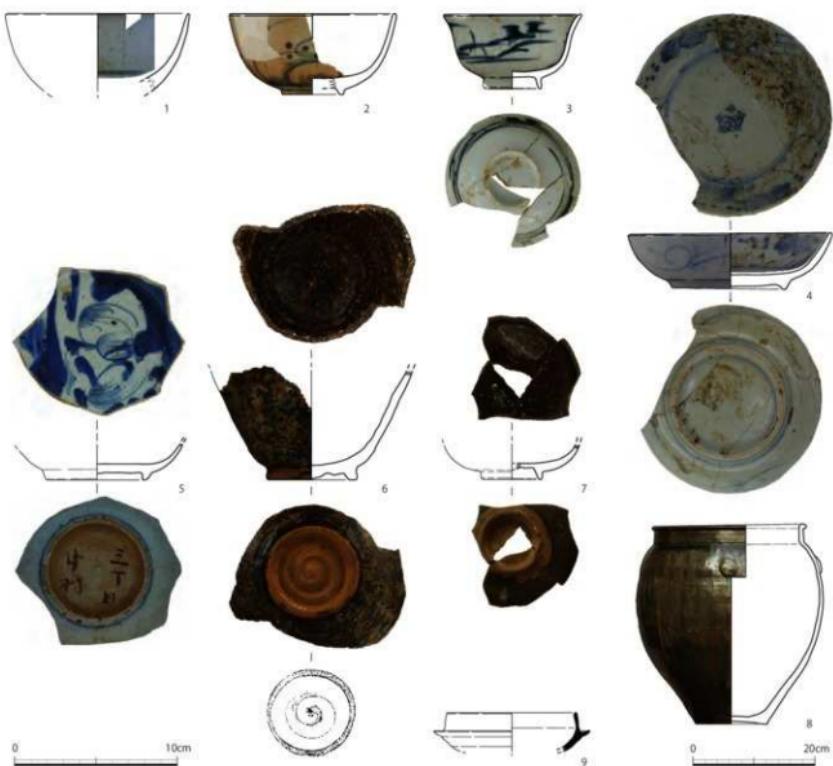
第6図 1号建物出土遺物実測図 (1/3、8のみ1/8)

出土した遺物は、陶磁器の碗・皿、須恵器坏身である。陶磁器の皿のうち、有田焼の皿の高台内側には「三丁目 中村」の墨書きが見られ、焼き接ぎに出した際の記名と考えられる。

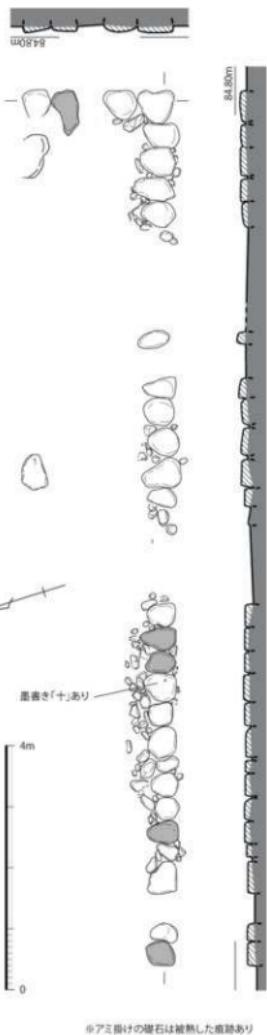
第7図 2号建物実測図（1/80）

この建物は1号建物の北側で確認され、建物の南側と東側の一部が検出された。1号建物と約1mの間隔で接しており、通路状の空間があったと想定される。礎石は、一部攪乱を受け、玉石が存在しない部分もある。北側は調査区外へ広がると想定されるが、南側については、西端の基礎の玉石が建物の南西隅に当たるものか、判断はできなかった。

礎石は、一部後世の攪乱等により除去されている箇所があるものの、概ね20～30cmの河原石を隙間なく並べていたと想定される。また、礎石の周囲や間には、小振りな石を根石として配している点、熱を受けた礎石がある点など、これらの特徴は、1号建物と同様である。しかし、隅角にあたる礎石に大ぶりな河原石を据えていない点は異なる。また、東石が南側の礎石列から2mの位置に5.2mの間隔で2個確認された。

このほか、1号建物と同様に墨書き番付をした礎石があり、東側の礎石には「十」の文字が書かれているのがわかる。礎石の残存状況から調査区内で確認された規模は、東側（南北方向）約2m、南側（東西方向）約14mである。建物の西側は、御幸通りや水路があるため、現状で確認されている規模と大きさは変わらないと考えられる。遺物は出土したもの、図化可能なものはなかった。

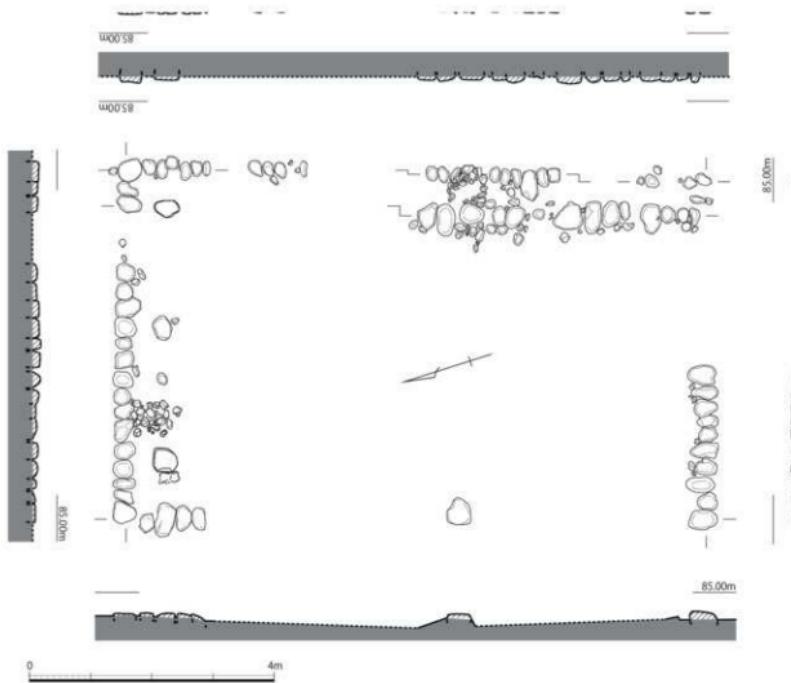
第8図 3号建物実測図 (1/80)

この建物は、1号建物の東側で確認され、1次調査区と2次調査区に跨って検出された。北西隅と南東隅は搅乱を受け、玉石を失っているものの、その他の玉石の配置状況から、規模は把握することができる。

礎石は、20～30cm前後の河原石を利用しているが、1・2号建物に比べて、やや小ぶりな印象を受ける。東側については、礎石が2列確認されているが、増築した可能性が考えられる。また、内側の軸が外側の軸に比べ、ややずれていた。規模については、梁行（東西方向）き約4.8m、桁行（東西方向）約9.2m、外側の部分を含めると、梁行は約5.4mを測る。

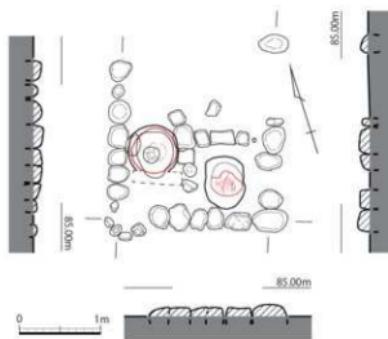
第9図 4号建物実測図 (1/60)

この建物は、調査区の北側で見つかった。1～3号建物に比べて小振りの玉石を用いている。北側と東側には

一部礎石が置かれていらない部分があるが、建物内部東側には、土坑状の掘り込み及び甕を埋設していることから、2基の便槽をもつ便所と判断した。そのため、北側が入口となり、東・西・南側が壁であったと想定できる。なお、2基の便槽の間には、礎石が並べられており、2基の便槽を仕切る壁の基礎と考えられる。

規模は、梁行（東西方向）約1.8m、桁行（南北方向）約2.1mを測る。

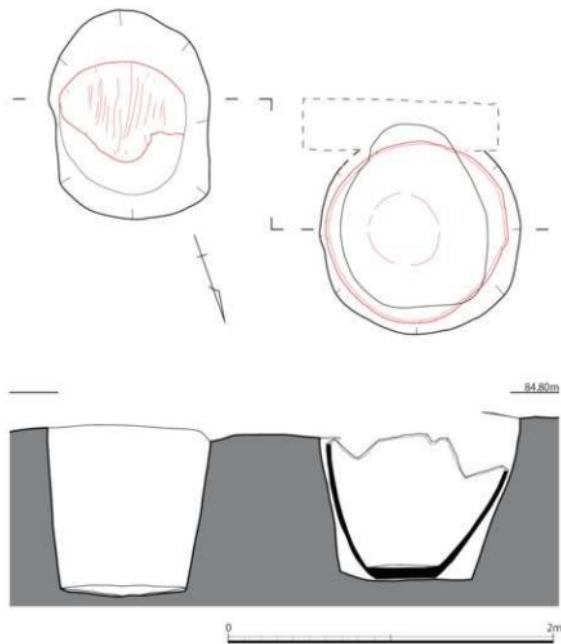
第10図 4号建物内便槽実測図 (1/30)

2基の便槽のうち、東側は木片が床面付近から出土したことから埋桶式と考えられ、西側は甕を据えた埋甕式である。埋桶式便槽は、平面形は楕円形を呈し、長軸約1.2m、幅約1.0m、深さ約1.0mを測る。埋甕式便槽は、直径約1.2m、深さ約1.0mの掘り方に甕を据え付けている。

遺物は肥前系の碗蓋などが出土している。なお、便槽に使用されていた甕は九州産である。

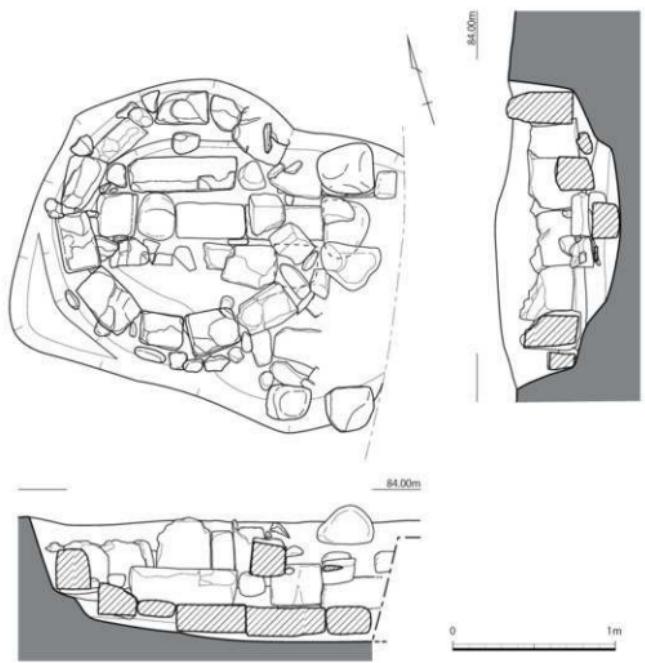
第13図 カマド実測図 (1/30)

調査区の東壁際で確認された、最下層の遺構である。平面形は馬蹄形を呈し、焚き口は東側に設けるが、焚き口の端部は調査区外へ広がると考えられる。力マドの本体の構造は、凝灰岩製の切り石を3~4段、縦に積み、床面は同様の切り石を横置きに配置している。壁面には部分的に被熱した箇所が見受けられる。切り石の外側は、掘り方との間に粘土を充填しており、石材の固定や水漏れを防ぐ目的であったと考えられる。

規模については、直径（南北軸）が内法で約1.2m、掘り方で約1.9mを測る。焚き口の長さ約0.7m、幅0.2mで、調査区東壁より、奥行き約1.9mを測る。石積みの高さは床面より最大で約50cmを測る。石を除去した掘り方の床面までの深さは、70～80cmを測る。

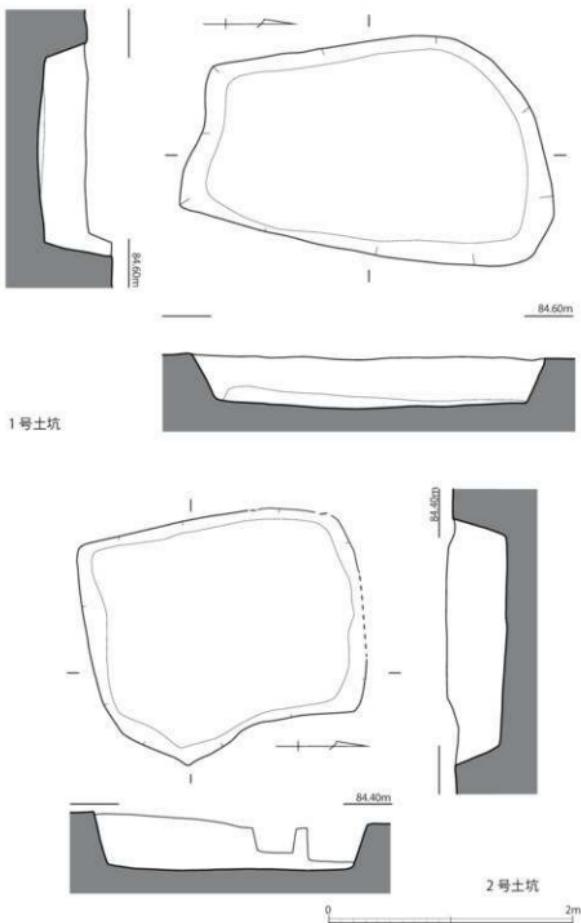
第14図 土坑実測図(1) (1/40)

この土坑は、調査区北側で確認された。平面形はやや歪な長方形を呈し、床面はほぼ平坦で壁は急角度で立ち上がる。埋土はしまりのない、茶褐色土であった。規模は長軸約2.9m、短軸約1.7m、検出面からの深さは約40cmを測る。

この土坑は、1号土坑の南西側に隣接して確認され、一部ピット等に切られる。平面形はやや歪な長方形を呈し、床面はほぼ平坦で、壁は急角度で立ち上がる。埋土は1号土坑同様にしまりのない、茶褐色土であった。規模は長軸約2.2m、短軸約2.0m、検出面からの深さは約50cmを測る。

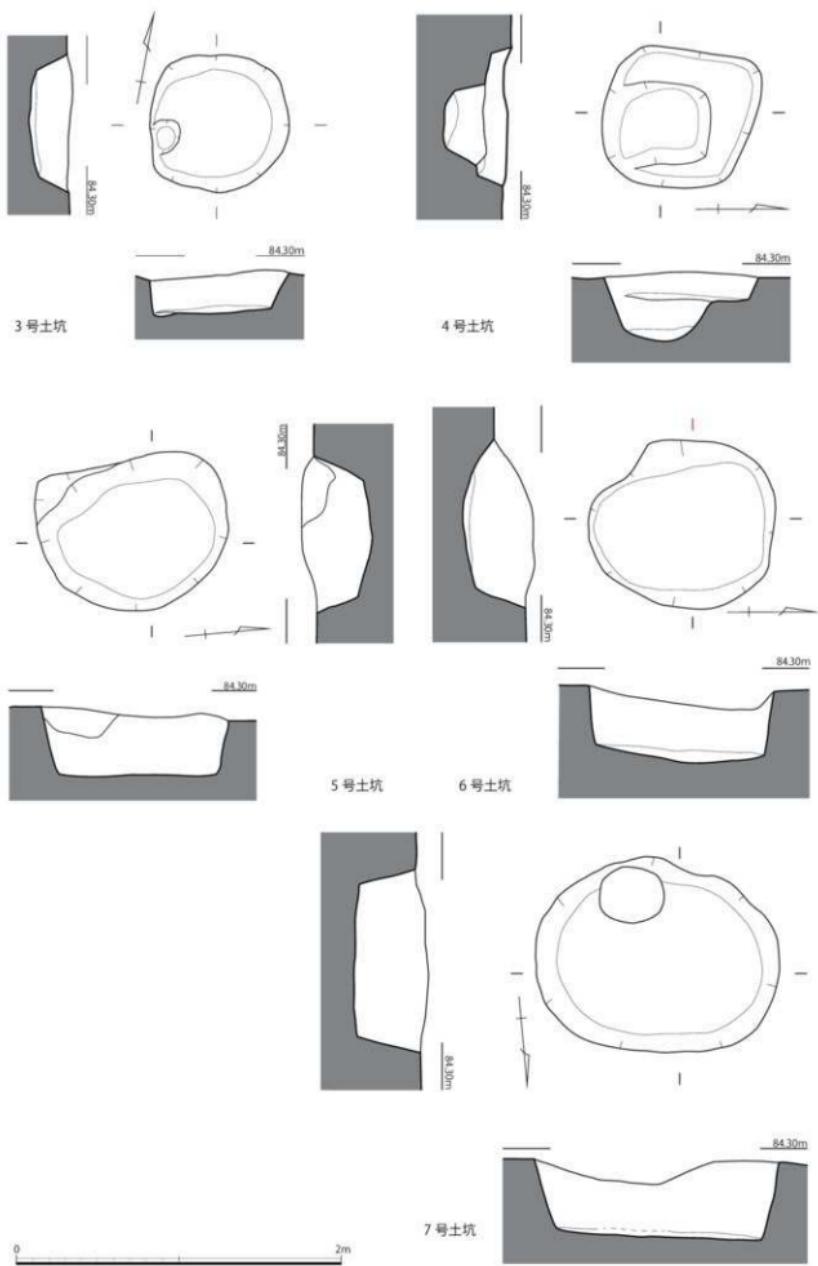
第19図 土坑実測図(2) (1/30)

この土坑は、1号土坑の西側で確認された。平面形はほぼ円形を呈する。床面は緩やかな舟底状を呈し、西側にピット状の落ち込みが見られる。壁は急角度で立ち上がる。規模は径約0.9m、床面までの深さは約30cmを測る。

この土坑は、3号土坑の北西側で確認された。平面形は歪な円形を呈し、床面は2段掘りで、1段目は平坦、2段目は丸底状となっている。壁は急角度で立ち上がる。規模は南北軸、東西軸ともに約0.9m、床面までの深さは1段目までが約15cm、2段目までが約45cmを測る。

この土坑は、4号土坑の西側で確認された。平面形は歪な円形を呈し、南西側は肩が崩れている。埋土は黄色土を呈していた。床面は、東西方向は中央に向かって落ち込み、南北方向はほぼ平坦である。壁は急角度で立ち上がる。規模は南北軸約1.1m、東西軸約1.0m、床面までの深さは約40cmである。

この土坑は、4号建物の東側で確認された。平面形は梢円形を呈し、床面は中央に向かって傾斜している。壁は東西側はほぼ垂直に立ち上がるが、南北方向は肩が崩れているため、傾斜は緩い。埋土は茶色土を呈していた。規模は南北軸約1.1m、東西軸約1.0m、床面までの深さは約40cmである。

この土坑は5号土坑の北側で確認された。平面形は梢円形を呈する。床面はほぼ平坦で、壁は急角度で立ち上がる。規模は南北軸約1.5m、東西軸約1.1m、床面までの深さは約50cmである。

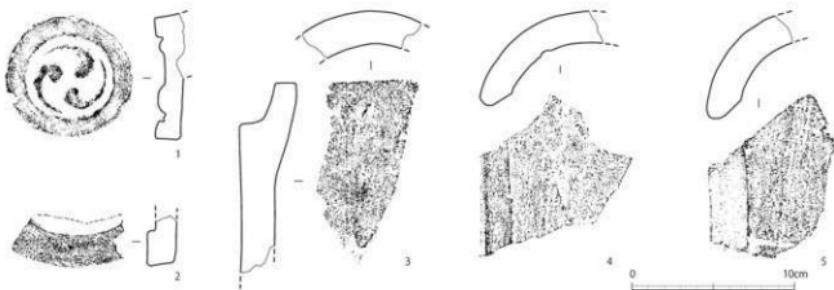
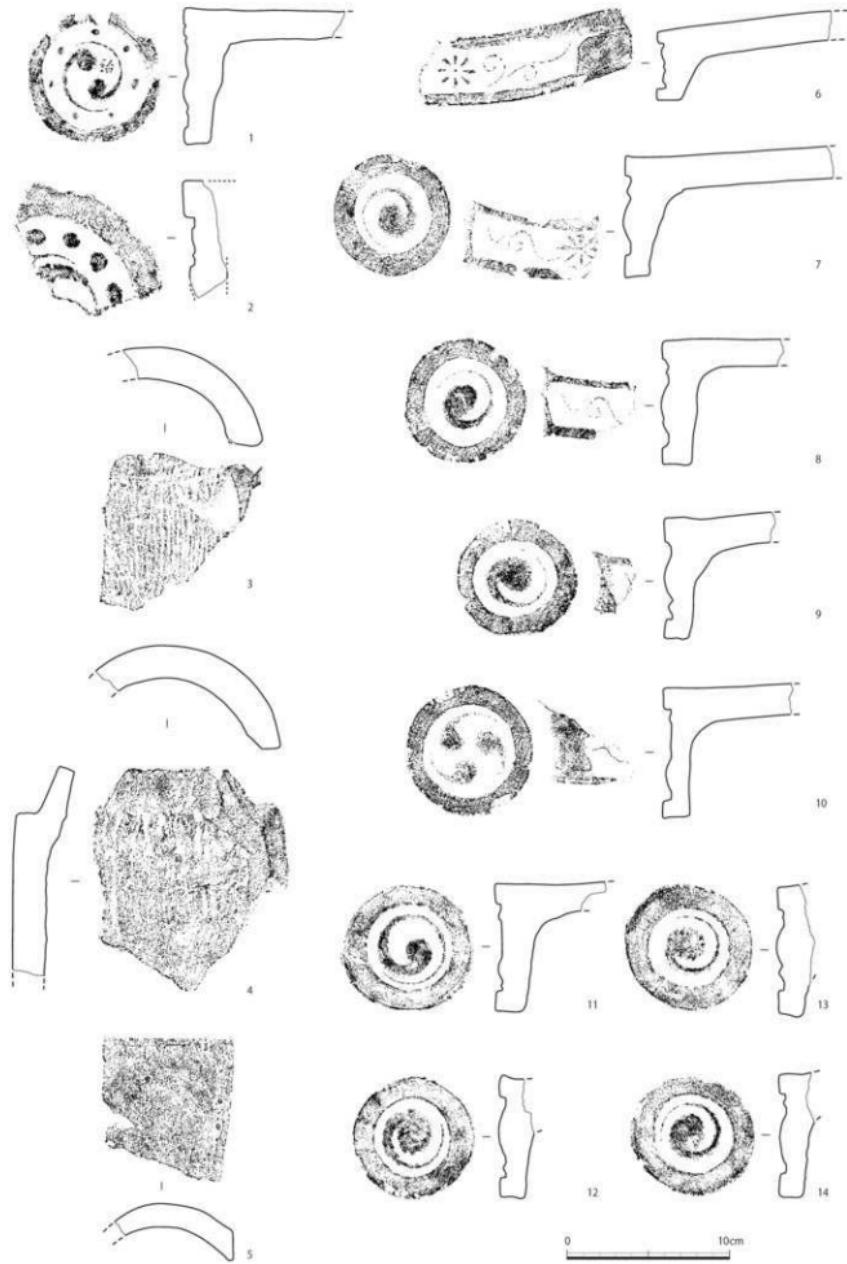
第30・31図は瓦である。瓦当の巴文には、一つ巴、二ツ巴、三ツ巴の3種類が見られる。また、「治」が刻印された瓦もあり、窓を示すものと考えられる。

この他、一つ巴の軒平瓦が注目される。この種の瓦は現在、市内では豆田町の草野家・手島家、隈町の山田家の三家のみで確認されているが、何れの家も当時の町年寄や有力商家である。今回の中村家でもこの瓦が使用されていることから、有力な家に限って使用された可能性が高いと言えそうである。この他、この酸化鉄の付着した紅皿也有

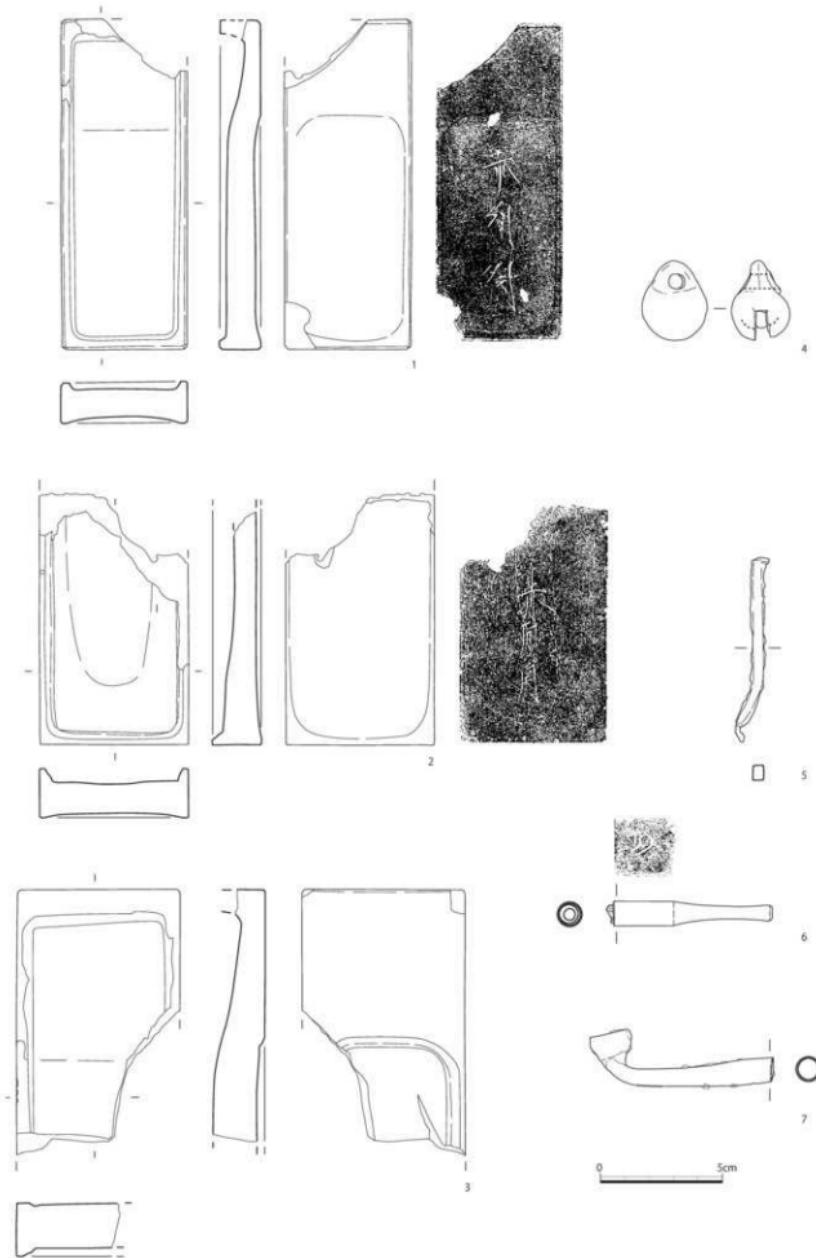
第32図 A区その他の遺物実測図 (1/2)

第32図1～3は硯である。何れも色調は赤褐色を呈する。1は一部欠損しているが、長さは13.5cmを測る。2・3は、全体の1/3ほどを欠損している。1・2の裏面には、「赤間闇」と刻まれている。現在の山口県下関で生産されたもので、当時の藩主の贈答品に用いた硯である。4は土鉢である。長さ3.3cm、幅2.7cm、厚さ2.4cmである。色調は純い黄褐色を呈する。5は鉄釘である。角釘であり、豆田町では明治16年（1883）年以前の建造物に使用されたことが分かっている。先端が曲がっている。長さ7.6cm、厚さ0.6cm、重さ9.75gである。6・7は銅製の煙管である。6は、直線の吸口が残るが、雁首が欠損している。羅宇の上面には形は不明であるが、刻印が施される。また、先端には木質が残っている。長さ6.8cm、幅1.0cm、径1.0cm、重さ7.87gである。7は吸口が欠損し、雁首が残る。長さ7.5cm、幅2.4cm、吸口側の径1.0cm、重さ13.57gである。

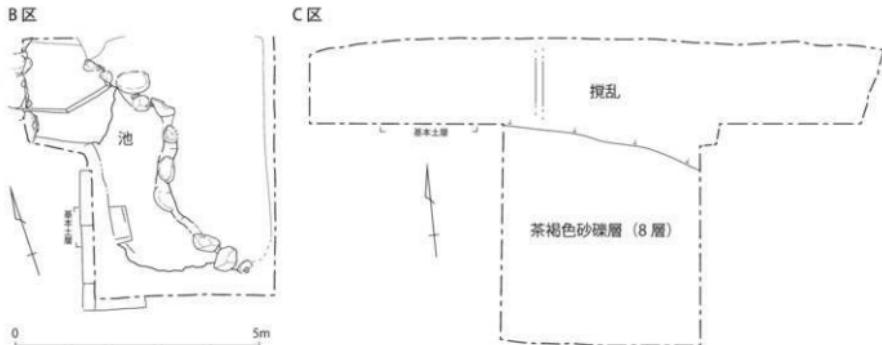
第33図 B・C区全体図 (1/100)

B区は元来、池があった部分で現在、縁部分に河原石が配されている。まず、真砂土によって埋められている部分での掘り下げを行った結果、真砂土(2層)が約80cmの厚さで埋められており、池の底はコンクリートが貼られていた(3層)。そのコンクリートの下層には灰色の礫層(4層)、灰黒色の粘質土層(5層)が堆積し、その下層に地山である黄褐色砂礫層が検出された。4層の礫層は池を造る際に埋められたものであると判断した。コンクリートについては、後世に貼られたものと思われ、元々は礫層が池の底であったと思われる。なお、調査時に確認できた池の規模は、南北方向に約5mである。

C区の調査は、アスファルトカットの後、重機で掘り下げた結果、整地層と考えられる層が確認できた(4層)ものの、擾乱を大きく受けていることから、その広がりは確認できなかった。但し、この4層上面の標高は84.5～84.6mを測り、A区の整地層とほぼ同じ(84.55m)であることから、C区付近においても整地が行われていたと考えられる。

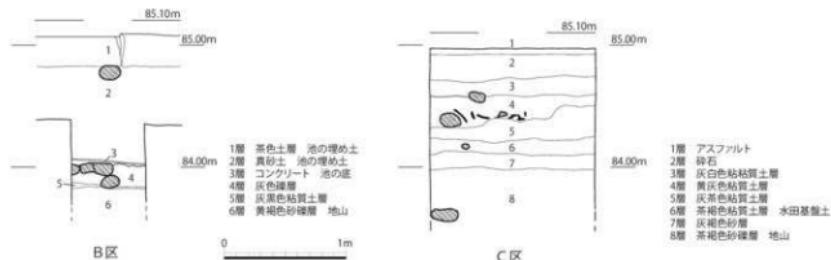
第34図 B・C区基本土層図 (1/40)

最下層で茶褐色の砂礫層(8層)が確認され、地山と判断した。この面についても、遺構検出を行ったが、やはり擾乱を受けており、遺構は確認できなかった。
