大肥中村遺跡 I

日田市教育委員会

1. 本書は、日田市教育委員会が平成10年度に実施した大肥中村遺跡の発掘調査報告書で、報告内容はA区までの分冊とし、大肥中村遺跡Ⅰとして刊行する。
2. 遺跡名については、発掘調査では大肥条里中村地区と呼んでいたが、本書をもって大肥中村遺跡と変更する。
3. 発掘調査は大肥地区県営担い手育成基盤整備事業工事に伴い、大分県日田地方振興局の委託業務として日田市が受託し、日田市教育委員会が発掘調査主体となり実施した。
4. 調査にあたっては大分県日田地方振興局耕地課、日田市経済部農政課（現、農林経済部農政推進課）、大肥地区は場整備組合長 森山有男氏のご協力をいただいた。
5. 調査現場での実測、写真撮影は行時志郎・吉田・森山が行った。
6. 本書に掲載した遺物実測は行時志郎が行い、遺構・遺物の製図は雅企画有限会社の委託によるものを使用し、一部中川照美（日田市文化財保護課補助員）の協力を得た。
7. 空中写真は有限会社スカイサーベイに委託し、その成果品を使用した。
8. 遺構写真撮影は主に行時志郎が行い、遺構写真の一部と遺物写真は長谷川正美氏の撮影による。
9. 個別実測図面中の方位角は真北である。
10. 写真図版に付した数字番号は、実測図番号に対応する。
11. 出土遺物および図面、写真類は、日田市埋蔵文化財センターにて保管している。
12. 本書の執筆は行時志郎が行い、編集は行時柱子が行った。

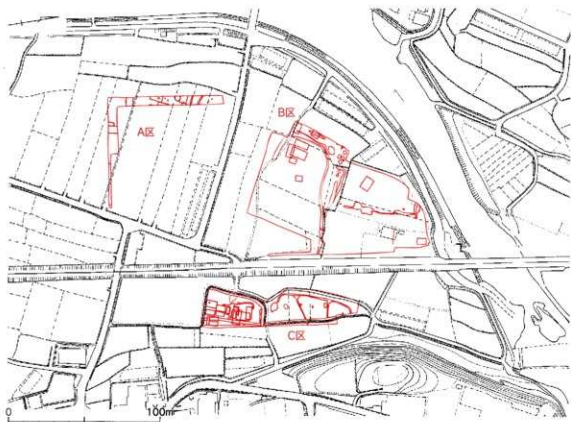
第3図 大肥中村遺跡調査区位置図(1/2,500)

発掘調査の経過で触れたように、大肥中村遺跡はA区からC区の3つの区域に分けて発掘調査を行なった。これらの発掘調査においては、遺跡が沖積地の堆積砂層中に営まれていたため、掘り込み面と遺構埋土との差がはっきりせず、遺構の確認の際には必ずトレンチを入れて断面土層の確認を踏まえながら進めていった。したがって、各遺構には写真で見えるように多くのトレンチが伴うこととなった。また、第3図に見るとおり、大肥中村遺跡のある沖積地は、大肥川の突き当たり立地する。大肥川は、この沖積地から蛇行して西へ向かうが、こうした立地特性から過去に何度も氾濫を繰り返していたと考えられる。各調査区内には遺物がまともな状態で含まれている包含層が多く見られたがこれらは結果的にいずれも遺構に伴わないことから、川の氾濫によるものと思われる。したがって調査では、この包含層と遺構面との区別を行なうことについても慎重に進めていくことになった。結果的には次章で触れるように、A区からは竪穴住居や掘立柱建物などの遺構群が、B区でも掘立柱建物や溝、木棺墓などの遺構群が、C区でも第1面で掘立柱建物や溝、鍛冶遺構などが、第2面では掘立柱建物や竪穴遺構、墓、溝などが、第3面では甕棺墓や石棺墓、木棺墓、竪穴住居などが相次いで発見されることになった。

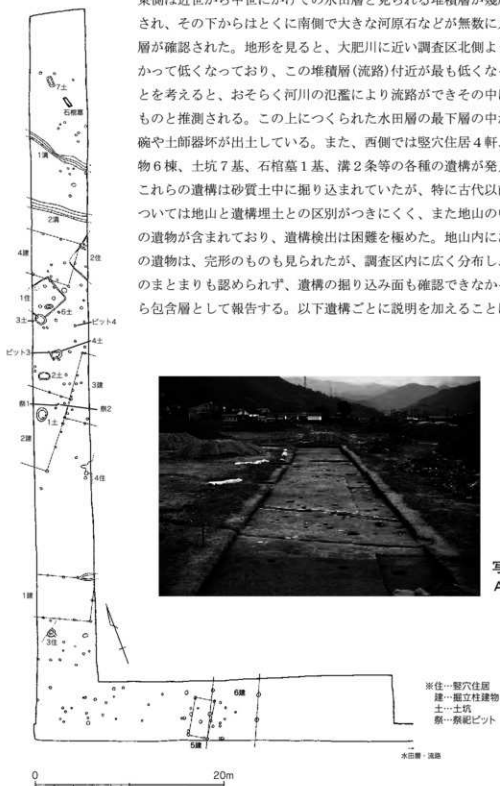
第4図 A区遺構配置図(1/400)

A区では、農道工事予定区域を対象に調査を行なった。そのため、調査区は「L」字状となっている。調査区西側は、表土除去後、盤土直下から遺構が確認されたが、東側は近世から中世にかけての水田層と見られる堆積層が幾層にも確認され、その下からはとくに南側で大きな河原石などが無数に入った堆積層が確認された。地形を見ると、大肥川に近い調査区北側より南側に向かって低くなっており、この堆積層(流路)付近が最も低くなっていることを考えると、おそらく河川の氾濫により流路ができその中に堆積したものと推測される。この上につくられた水田層の最下層の中からは白磁碗や土師器片が出土している。また、西側では竪穴住居4軒、掘立柱建物6棟、土坑7基、石棺墓1基、溝2条等の各種の遺構が発見された。これらの遺構は砂質土中に掘り込まれていたが、特に古代以前の遺構については地山と遺構埋土との区別がつきにくく、また地山の中にも多くの遺物が含まれており、遺構検出は困難を極めた。地山内にあった多くの遺物は、完形のものも見られたが、調査区内に広く分布し、また遺物のまともにも認められず、遺構の掘り込み面も確認できなかったことから包含層として報告する。以下遺構ごとに説明を加えることにする。
