平成三〇年年鑑版
日田市埋蔵文化財年報

平成 30 年度（2018 年度）

日田市埋蔵文化財年報

I 埋蔵文化財調査事業

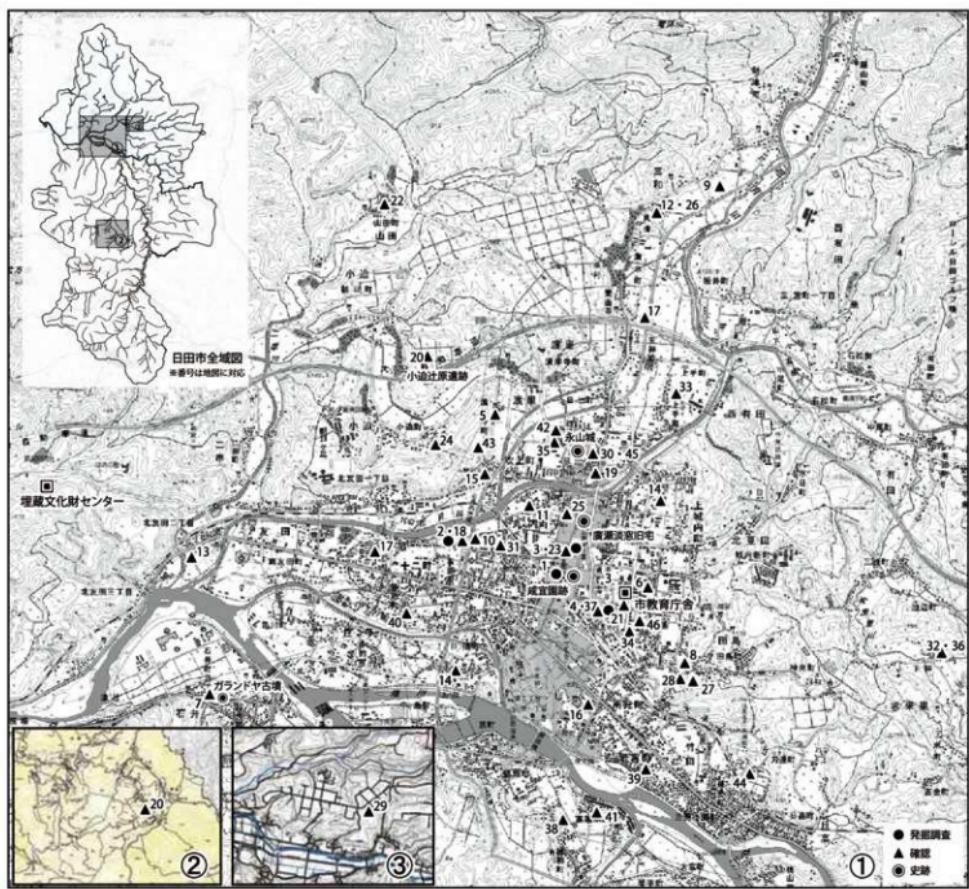
発掘調査位置図 40,000分の1 (図中の番号は、表1~4に対応する)

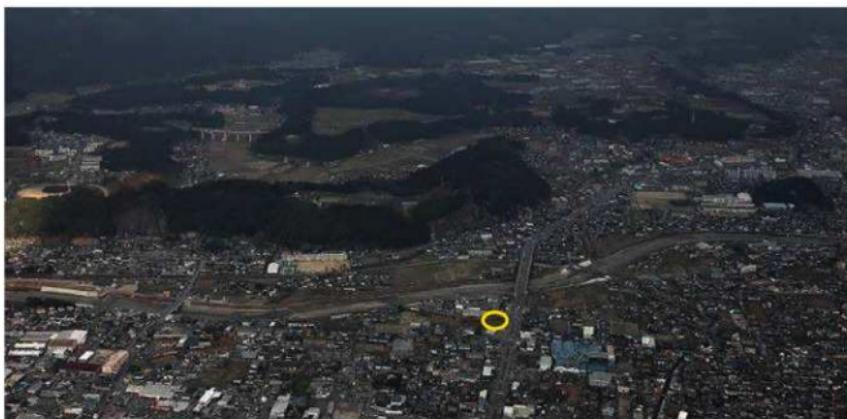
遺跡地遠景（南から）

調査地（黄色線囲み）の右側を通っている道路が国道212号。

調査地の奥（北側）を東西に流れている河川が花月川、その奥の丘陵上には「吹上遺跡」、さらにその奥の丘陵上には「小追辻原遺跡」がある。

水町遺跡は、日田盆地の西側、花月川左岸の標高約82～83mの沖積微高地に位置する。

このような状況から、調査地付近の旧地形は、北側が花月川に向かって落ち込んでいると捉えることができる。よって、今回の調査地は沖積微高地と花月川へ向かって下がっていく地形の境界付近にあり、当時の人々が、周辺より高い地形を利用して集落を営んだものと思われる。
(若杉)

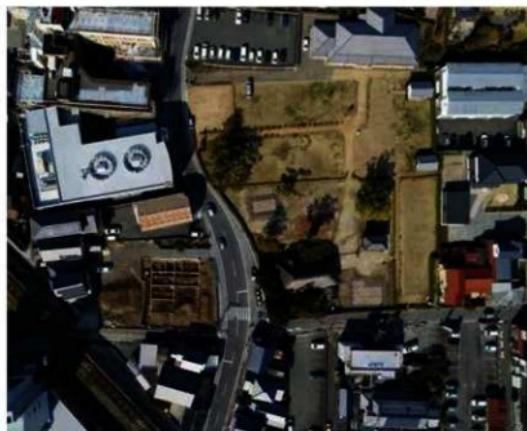
成宜園跡全景（上空より）

写真の中央をS字状に縱貫している道路（市道御幸通り線）の右側が東家、
その道路の左側が西家。

また、写真の上の駐車場の右横の施設が「成宜園教育研究センター」。

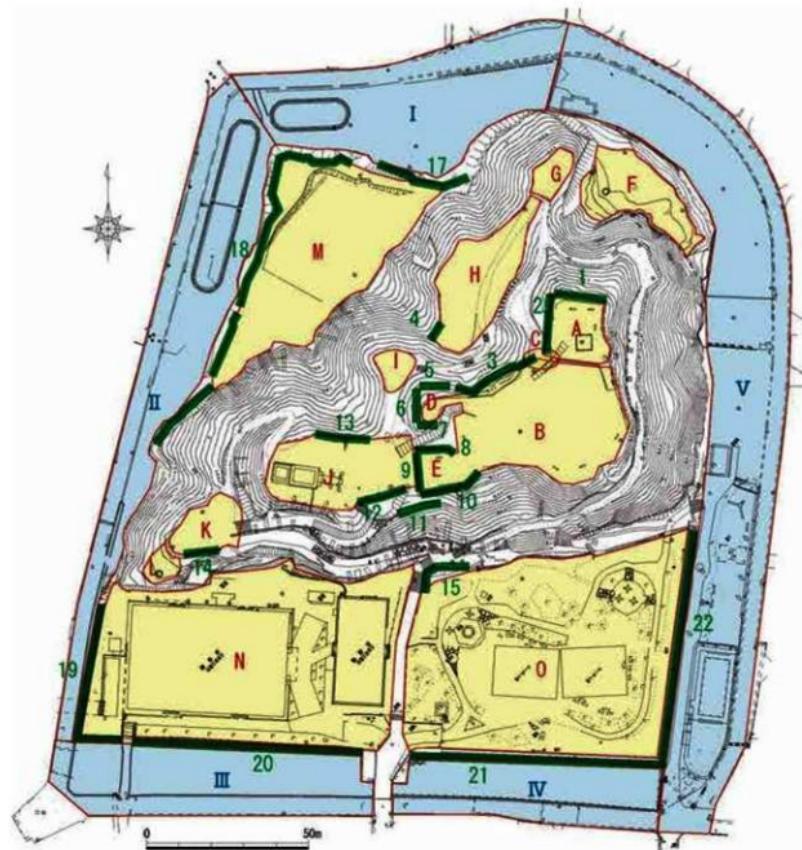
永山城跡施設名称図 (1/1500)

*永山城にかかる施設の詳細及び名称については、上記位置図及び凡例表に統一して表現するものとし、以下の報告文中及び図中の裡記もこれに基づくものとする。

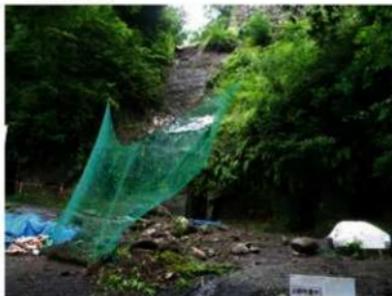
7月豪雨による被災状況①

①の事業を実施中であった平成 30 年 7 月、西日本一帯で豪雨が発生し、日田市では 7 月 4～8 日の総雨量が 372 ミリに至った。なかでも 5 日から 6 日にかけては雨が激しく、1 工区石垣 10 の下に存在する石垣 11 とその下の崖面が土砂崩れを起こしていることが 7 日に判明した。崩落の規模は石垣 11 が幅約 3.6m、高さ約 1.5m、石垣 11 基盤部

分では築石面からの奥行最大 1.2m、石垣 11 天端からの高さ約 2.5m にわたり、凝灰岩の岩盤ごと崩落した。崩落の原因は、熊本地震以降、通常の降雨に加え、平成 28 年 9 月の台風 18 号、平成 29 年 7 月の北部九州豪雨などによっても表層が少しずつ崩落し、岩盤が露出しつつあったこと、微視的に見れば石垣 11 付近はもともと緩やかな沢地形となつており、石垣 9 西側の平場からの雨水の一部が石垣 11 の沢地形に向かって流入した可能性が高いことなどが挙げられる。このまま放置しては史跡・公園来訪者に危害を及ぼすだけでなく、積み直しが終わつた石垣 10 が再度崩落するおそれがあること、工事には前述①の工事で設置している仮設道を使用する必要があることから、緊急性を鑑み、9 月補正にて予算を計上し、大分県からの補助金を受け、①に引き続き別事業として災害復旧を行うこととなった。

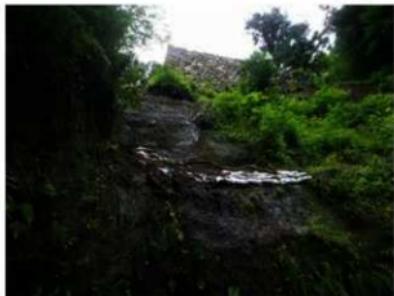
7月豪雨による被災状況②

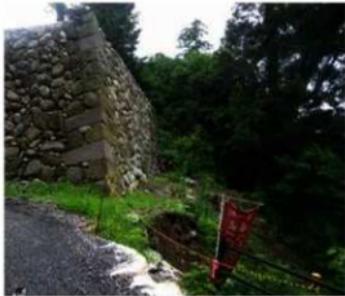
7月豪雨による被災状況③
(石垣 10 の根元がえぐれている)

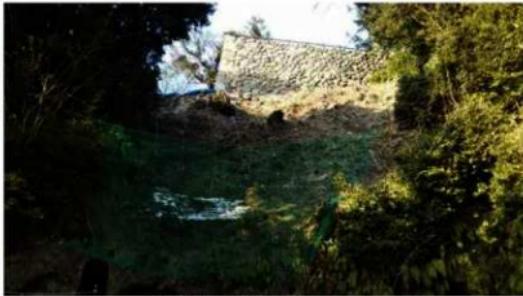
ノンフレーム工法
(アンカーボルト位置決め)

【工法】ノンフレーム工法+植生基材吹付工

- ・自然斜面の縁や土壤を除去せずに施工できるため、CO₂削減に寄与でき、環境にやさしい法面補強工。
 - ・樹木の伐採が不要であるため、施工後も既存の景観・環境を維持できる。
 - ・樹木伐採や法面整形を必要とせず、工種も少ないため、施工性・経済性に優れる。
- ※植生工については当初は植生ネット敷き込みを想定していたが、測量の結果斜面勾配が植生マットでは適さないことから、植生基材吹付工が推奨された。

【施工範囲】約 153 m² (幅約 11m × 法面長約 15m) 内訳…崖面崩落部分: 約 99 m²、未崩落部分: 約 54 m²

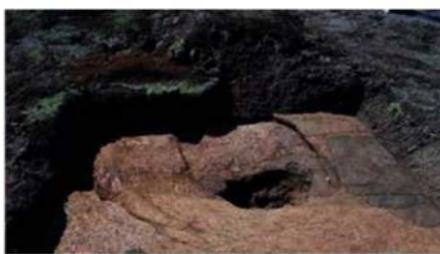
調査地全景 (東から)

確認調査では、円形や溝状の土坑や堅穴遺構とみられる方形の土坑など、複数の遺構を検出した。

この陥没した穴の平面は、南北1.8m×東西1.2mの楕円形を呈しており、深さは現地表面から2.6mまでは確認したが、さらに北西から南東に向かって深くなっているとみられた。

史跡への影響としては、この陥没によって土坑の一部を毀損していることが判明した。

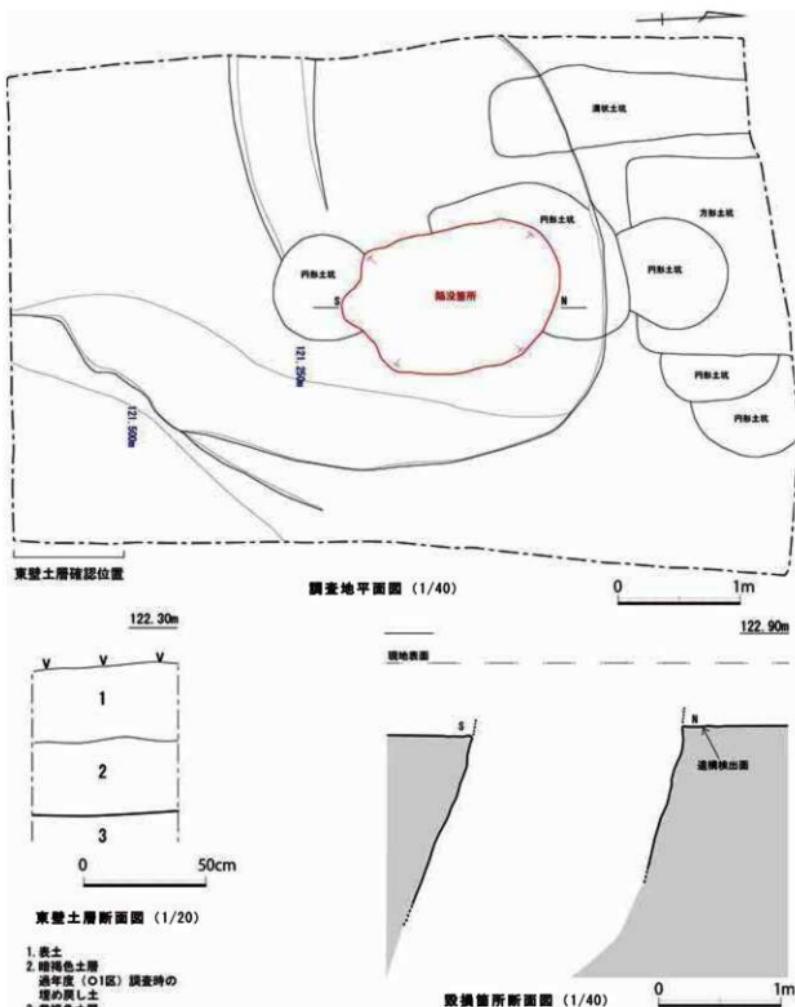
地中レーダー探査は、未調査部分を中心に探査部分を3か所設定して行った。その結果、各探査部分で陥没に繋がる危険性のある土層の異常反応を確認することができた。

調査の結果、陥没については、明確な原因を突き止めることはできなかったが、過去の陥没事例の状況から、史跡地には、造構面よりも下位に砂層が堆積していることが確認されており、この砂層が長期的な雨水の流入などによって発生したものと想定される。
