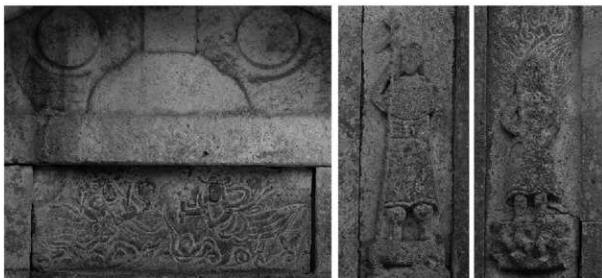
東面上部装飾 部分拡大 東南側装飾 部分拡大 東面北側装飾 部分拡大  
〔卷末図 - 5〕石廟外観オルソソ像部分拡大（令和元年〔2019年〕9月）
