第3節 沿革と史料

第3章 史跡の本質的価値

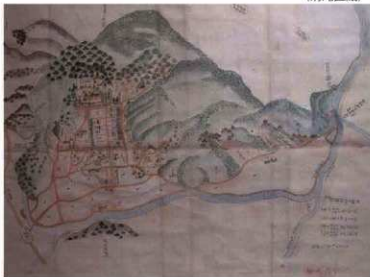
【図2-17】「清瀧村古図」元禄13年(1700年)(清瀧区蔵)

清瀧区所蔵の水彩画「清瀧村古図」は、図中に「元禄十三年辰十一月十一日」と記載がある^{※1}。墓所は上下2段に区画され、上段に五輪塔5基と下段に宝篋印塔と思われる石塔2基と木廟が描かれている。徳源院境内は檜皮葺または柿葺と思われる建物4棟、門2棟と、三重塔がある。徳源院の北西に当たる位置に建物が描かれ、「本堂」と記されているため、清瀧寺本堂と考えられる。十二坊は全てに建物があるのではなく、南側の「万徳坊」「妙法坊」、北側の「理教坊」「勤学坊」「本住坊」の5坊のみである。

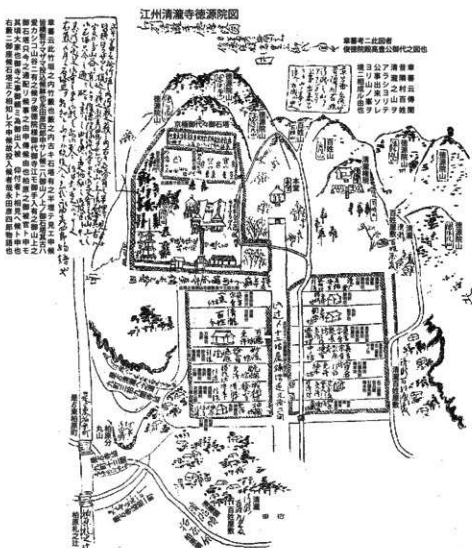
【図2-19】「清瀧寺徳源院図」（大正中頃～昭和8年（1933年）頃作成と推定される^{※2}）

墨絵あるいは線画の絵図である。元は『清瀧雑記』に掲載されたものとされるが、原本の所在は不明で、『滋賀縣史蹟調査報告』第5冊に掲載のものは、肥後氏が描き写したものである。

この絵図では、清瀧寺とその周辺のほぼ同じ範囲が同一の構図で描かれるが、本堂・寺域の扉や門・建物や庭園等境内の様子・十二坊・記される地名・村の様子等に相違がみられ、墓所の様子も異なる。

『滋賀縣史蹟調査報告』第5冊では、「同書（註：『清瀧雑記』）に載せた清瀧寺の図を予（註：肥後和男氏）が写したものであるが、この図は『章蕃考二此圖者俊徳院殿高豊公御代之圖也』と記せるもので當時復興の状を示すものである」としている。なお、中川治美氏は他の「清瀧村及び清瀧寺境内図」および「清瀧村古図」の2つに描かれていない道と橋に着目し、この橋を現在の清滝橋として「清滝橋の開設された大正時代中頃以降から肥後和男によって掲載された昭和8年（1933年）までの間に描かれた絵図」と考察している^{※1}。

これら絵図に関する論考では、「徳源院は（中略）清瀧寺を復元整理したものではなく、自らの讃岐丸亀藩に連なる京極家の菩提寺を再建整備したと捉えられる」とする指摘や（中川2011年、参考文献13）、「特に墓所に対する高次・忠高と高和・高豊による二つの整備は（中略）本貫地への思いとともに、京極家における自らの正当性を視覚的に示す」意図があったと推定している（中川2013年、参考文献15）。また、「清瀧寺徳源院図」に描かれている道と橋に着目し、この橋を現在の清滝橋として「清滝橋の開設された大正時代中頃以降から肥後和男によって掲載された昭和8年までの間に描かれた絵図」と考察している（中川2021年、参考文献22）。

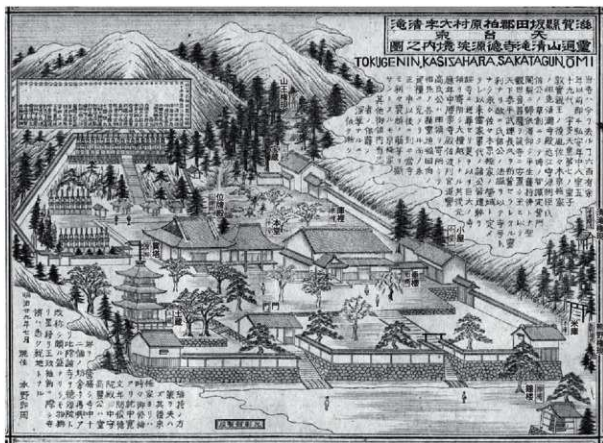
【図2-21】「靈通山清滝寺徳源院境内之図」明治29年(1896年)7月、一部加筆
(渡邊市太郎著『名蹟図誌近江宝鑑/上巻/阪田郡』明治30年(1897年)名古屋光影館、滋賀県立図書館蔵)

「靈通山清滝寺徳源院境内之図」は、滋賀県内の著名な神社・寺院の建築や、景勝地・旧跡の風景等、約150か所を銅版画で紹介した明治期の文献資料である。『名蹟図誌近江宝鑑上巻阪田郡』に所収されている。絵図内には、明治29年(1896年)7月の年号の記載がある。墓所には「佐々木京極家家代御廟」とあり、上段に宝篋印塔18基、下段に廟4棟、宝篋印塔22基、石燈籠2基、石碑1基が記載されている。墓所の周囲は、土堀に囲まれている。
