武射郡衙跡

—山武市嶋戸東遺跡総括報告書—

財団法人 千葉県教育振興財団

む　さ　ぐん　が　あと
武 射 郡 衙 跡

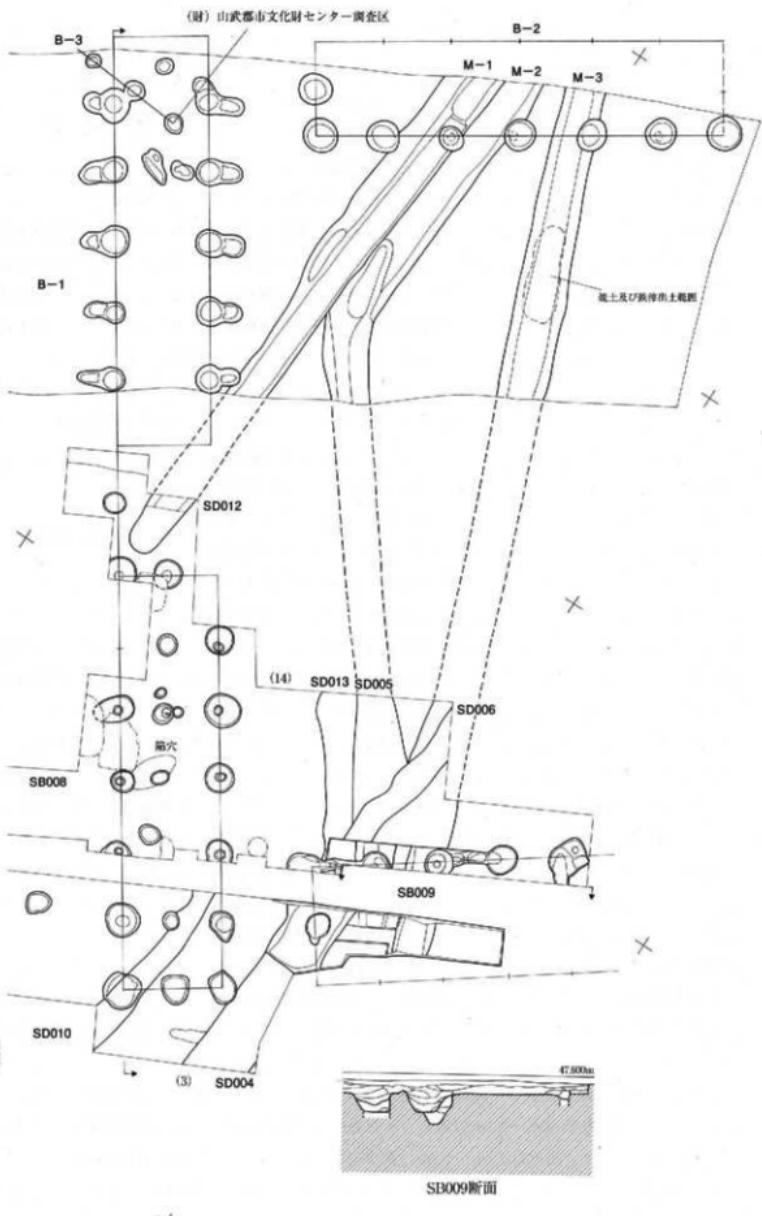
第9図 I期政厅域

B-1と西側柱の柱筋を揃えて並ぶ桁行6間（16.8m）×梁行2間（4.0m）の掘立柱建物である。床束をもち、床張りの建物であった可能性が高い。柱間は桁行が9尺5寸前後あり、建築方位は、N-34°-

Wである。柱掘方はほぼ円形のものが大半である。西側柱列北第3柱のみが楕円形だが、擾乱が多く入り、実態は不鮮明であった。側柱の柱掘方の大きさは、1.1m～1.2mのものが多いが、西側柱列北第4柱の0.95m×0.90mを最小として、東側柱列北第3柱の1.45m×1.35mまである。深さはボーリングステッキでの探査では、0.7m～1.1mで、埋土には白色の山砂を中心部に含む。

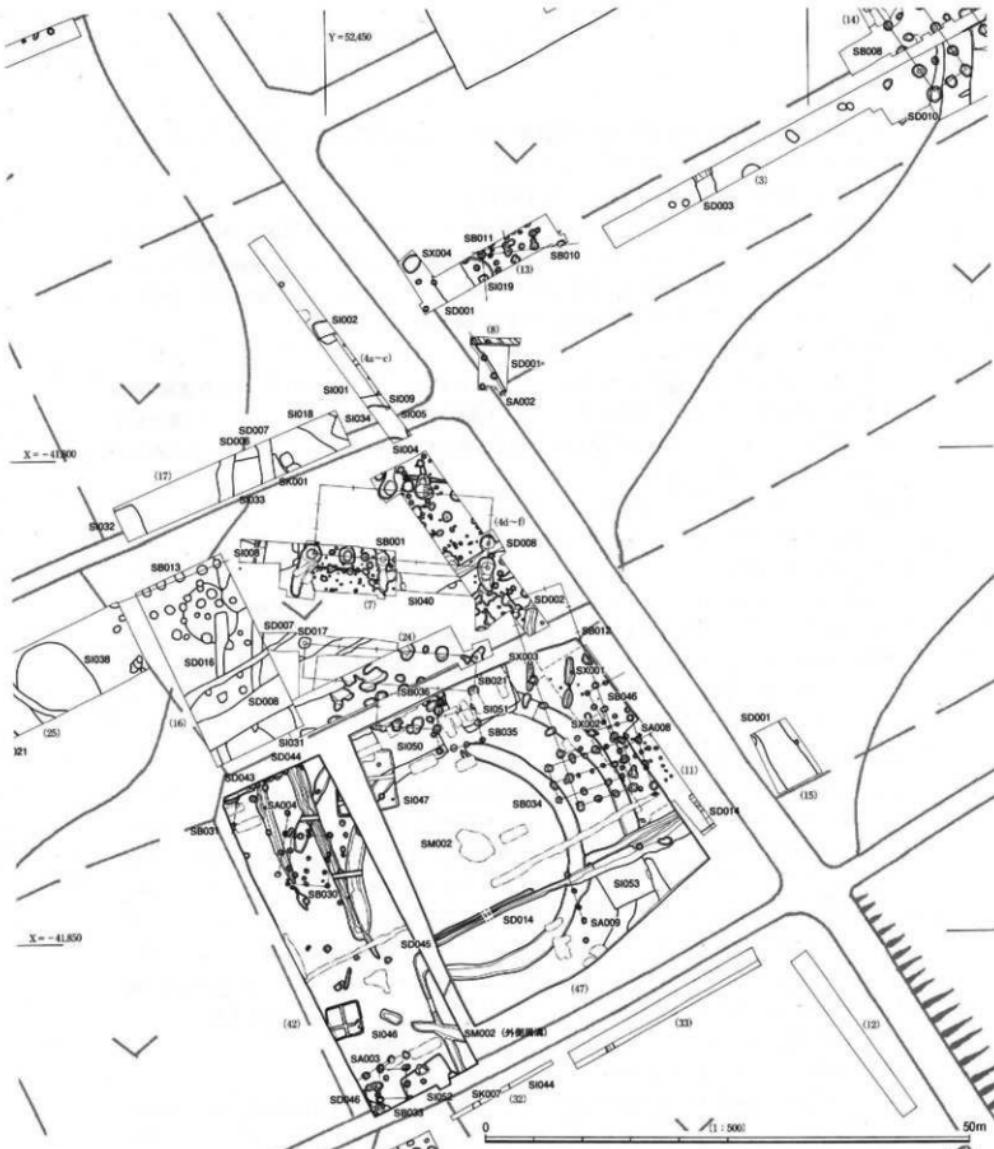
第11図 中央建物群北半部・南半部

団) 内の数字は調査区番号を示す。

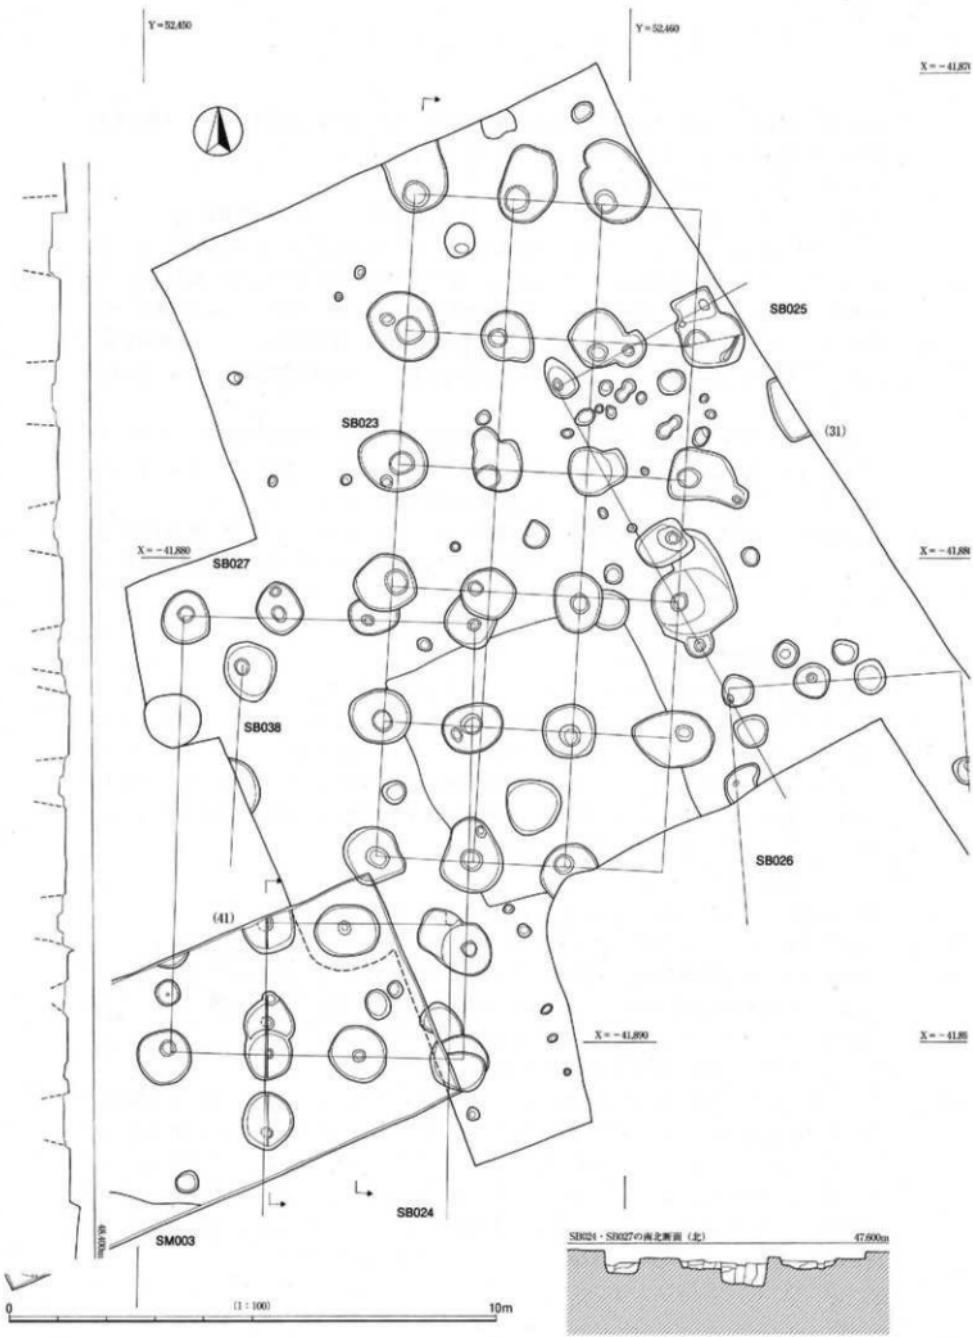
第16図 中央建物群南半部

側柱の柱掘方は長軸1.77m～1.22m（平均1.44m）、短軸1.36m～1.06m（平均1.19m）、柱痕跡の直径0.58m～0.35m（平均0.49m）。内部の柱掘方は長軸1.24m～1.01m（平均1.14m）、短軸1.12m～0.88m（平均1.03m）。柱痕跡の直径0.51m～0.32m（平均0.42m）と、側柱と内部の柱穴規模に差が認められる。低床の板倉や土倉になる山中分類（山中 2003c）の総柱建物Ⅱ類ないしは床東建物に該当するであろう。調査区及び周辺にはほかに総柱建物が認められないことを勘案すると、総柱建物よりも床東建物のほうがより蓋然性は高いであろう。建築方位はN-3°-Eとほぼ真北にとる。

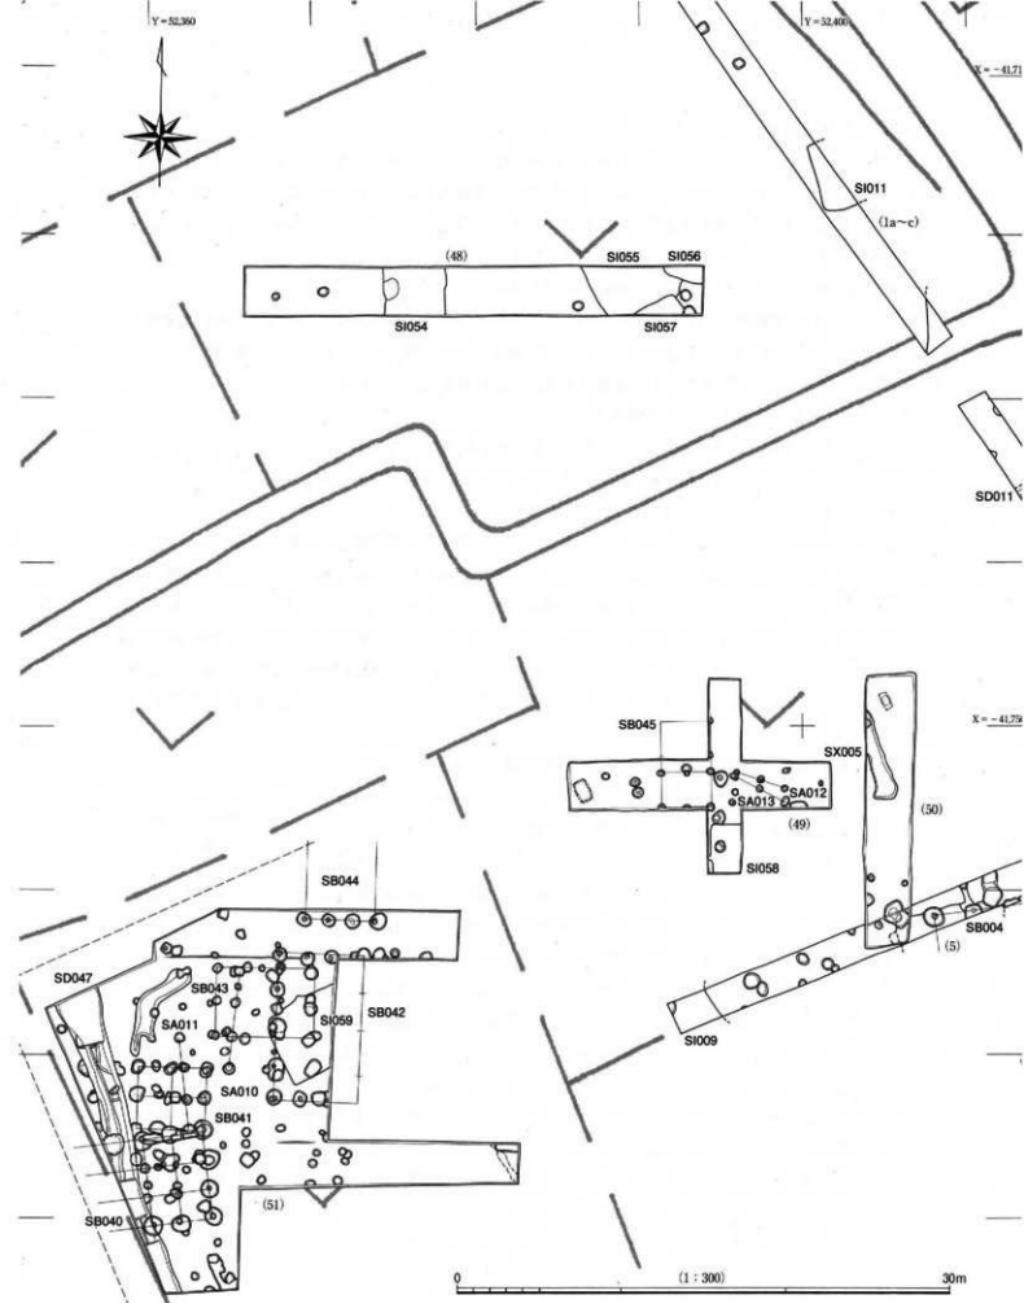
第17図 西方建物群

調査区のはば中央に位置する、側柱構造と考えられる建物である。北側柱列東第3柱・4柱が古墳時代前期の堅穴住居SI060と重複する。調査区に接していたために、北側柱列の4基の柱穴のうち3基の柱穴については、その一部しか確認できなかった。4基の柱穴はいずれも柱を抜取られており柱の据え位置を確定できないが、柱掘方の心々距離での柱間寸法が2.1m（7尺）を超えるので桁行の北側柱列と考えられ、それより以南の柱穴については調査区の南に延びる。4基の柱穴の桁行長は6.6m（22尺）で柱間寸法は2.19m（7.3尺）等間になり、柱筋のとおりも比較的よい。これらだけで北側柱列が完結するとするならば、3間（6.6m）×2間という建物規模を想定でき、柱間寸法に表れる造営尺の端数は、桁行の全長から柱位置を等分に決定したために生じたと考えるのが自然であろう。建築方位はN-5°-Wである。柱掘方はほぼ円形に近く径は70cm～75cmである。柱抜取穴には東第2柱をのぞいて、いずれも茶色味がかった白色砂が堆積する。ただし調査区の壁面にかかる東第3・4柱では壁面に約30cmの立ち上がりがあり、東第4柱の埋土を壁面で確認したところ、埋土の上面だけに茶色味がかった白色砂の堆積があり、それ以下には白色砂の堆積を確認できなかった。また東第3柱では柱痕跡部分を確認しているが、上面に茶色味がかった白色砂が堆積するので、柱痕跡部分から南側、つまり建物の内側へ柱を抜取ったと考えておきたい。出土資料としては東第2柱穴から、外面に平行叩き目、内面に同心円當て具痕を残す薄手の須恵器壺の小片があった。

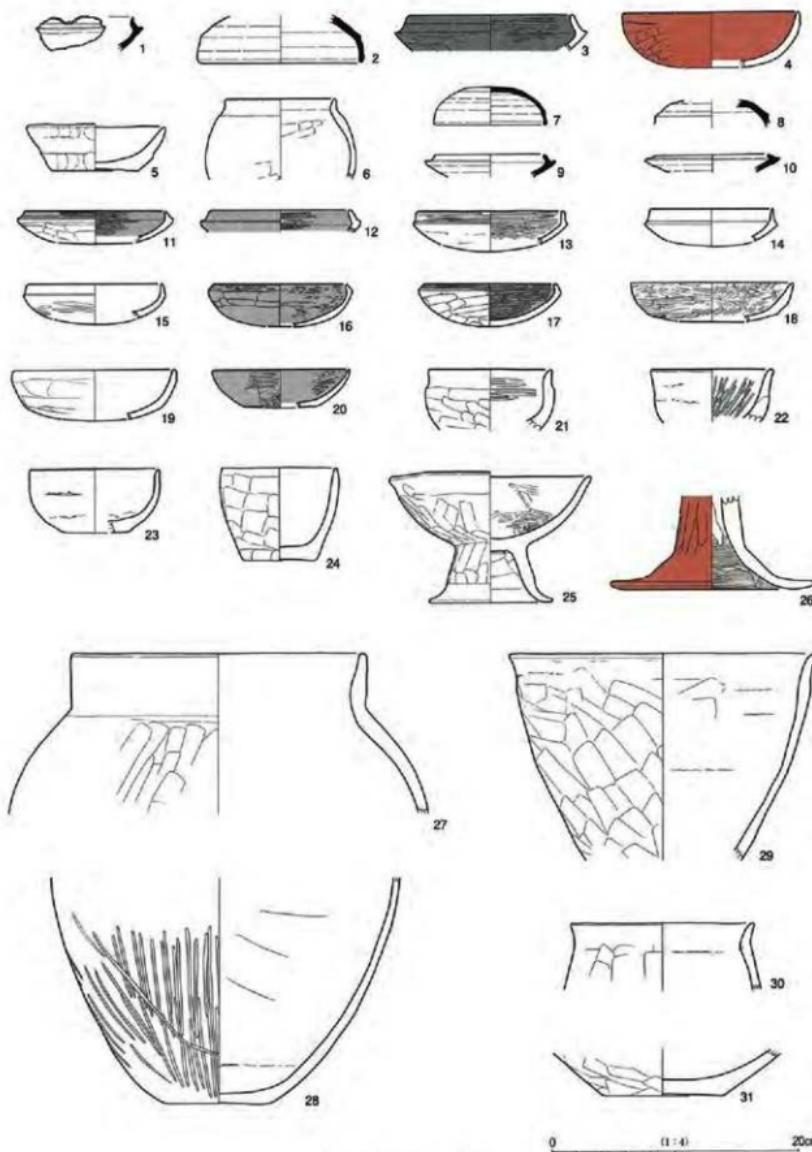
第20図 出土土器 (1)

6世紀後半と考えられる土器群は1～6である。1の須恵器杯身は小破片のため口径不明だが、口縁の立ち上がりは直立気味になり、口唇部を丸く收めている。2の蓋は口径13.6cmの大振りのもので、身受け部は直立し、天井部との変換点は明瞭な稜をなしている。土師器杯は須恵器模倣杯の3がある。口径は13.5cmで、内外面に黒色処理を行っている。4は丸底から緩やかに立ち上がって口縁に至る。内外面を赤色塗彩したもので、口径14.4cmである。5は体部が直線的に逆「ハ」字状に立ち上がり、口縁外側と体部下端部に指頭圧痕が明瞭に残る特異なものである。6は小型の甕で、直立する短い口縁をもつ。この時期の土器群は、中央建物群北半部の調査区から出土したものが多い。

土師器杯には、須恵器模倣となり体部と口縁部の境に明瞭な段をなして口縁がやや内傾して立ち上がるものの（11・12）と直立するもの（13～15）がある。前者は口径11.4cm、後者は口径10cm～12cmのものがある。また、半球状の体部から短い口縁が屈曲して内傾するもの（16・17）や、口径が13cmを超えて、体部が緩やかに湾曲しながら口縁に至るもの（18・19）、平底となる底部から緩やかに立ち上がり口縁に至るもの（20）がある。なお、内外面に漆を塗布したもの（11・12・16・17・20）が多く見られることも特徴である。また、小型ながらも器高が高くなり、碗・鉢とも呼ぶべき器形のもの（21～24）もある。21～23は丸みを帯びた胴部から直立気味に口縁にいたるが、21は胴部から口縁にいたる変換点に棱線を作りだし、内面に横方向のヘラミガキを施している。24の胴部は直線的に立ち上がるもので、コップのような形状と

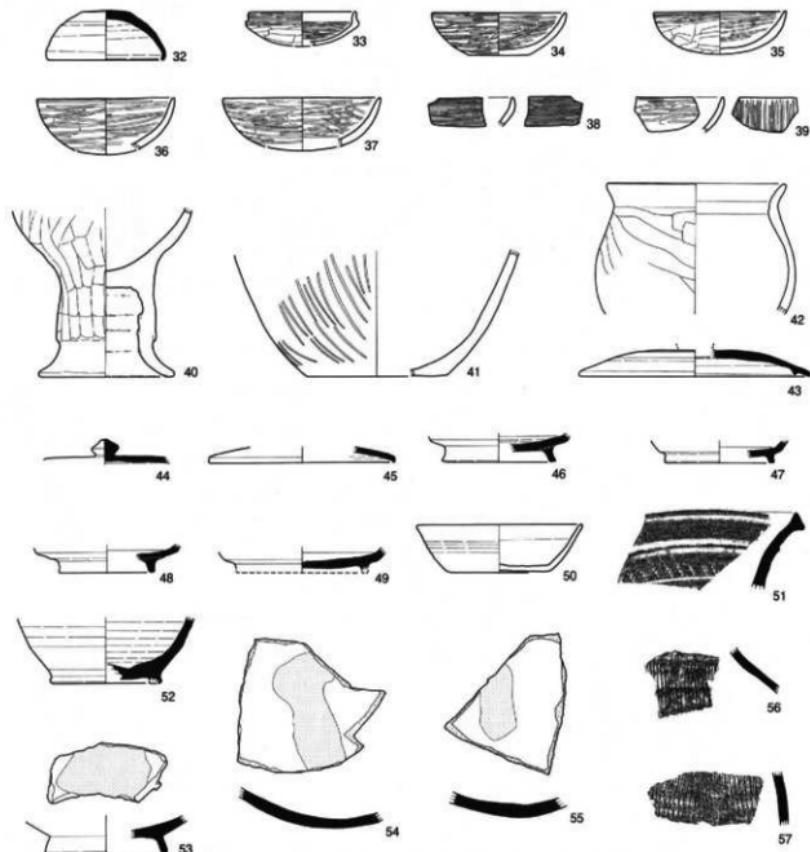
第21図 出土土器（2）

32～41は7世紀後半を主体とした土器群である。32は湖西産と考えられる須恵器蓋で、天井部は回転ヘラ削りを施して平坦になり、口径は9.5cmと小さい。土師器杯は内外面にヘラミガキを施した椀状のもの

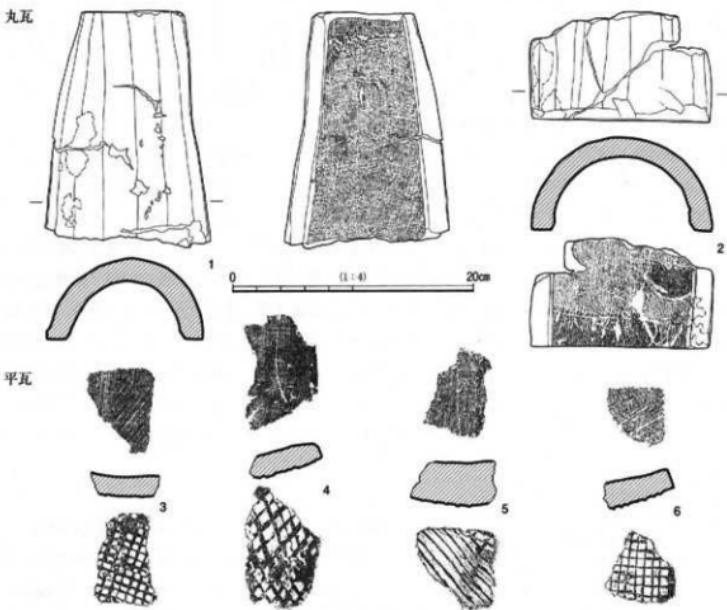
第23図 丸瓦・平瓦

2点を図示した。1・2とも凸面には稜を残すようなタテのヘラ削り調整痕を残すのが特徴で、9世紀前半と考えられるSI021（第2次調査第9区）から出土したものである。1は粘土板から成形したもので、狭端部が残る。焼成時の焼け歪みで大小のひびが多く入る。胎土に粗い白色系の砂粒を多く含む。色調は灰色（5Y4/1）である。2は幅4cmほどの粘土紐を巻き上げて成形しており、広端部が残る。色調は暗灰黄色（25Y5/2）で、細かい白色砂粒を多く含む。また凸面に特に顯著だが、いずれもカマド構築材と考えられる橙色の細かい砂粒がこびりついており、これらの瓦が堅穴住居のカマド構築材の芯に使用するために持ち込まれたことを示唆している。

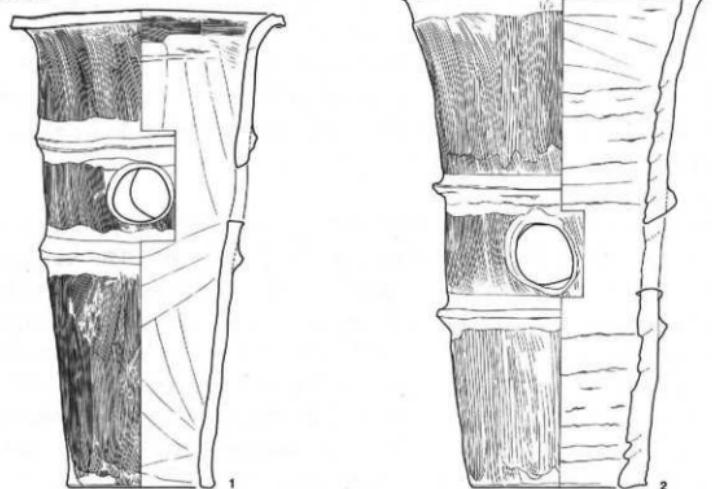
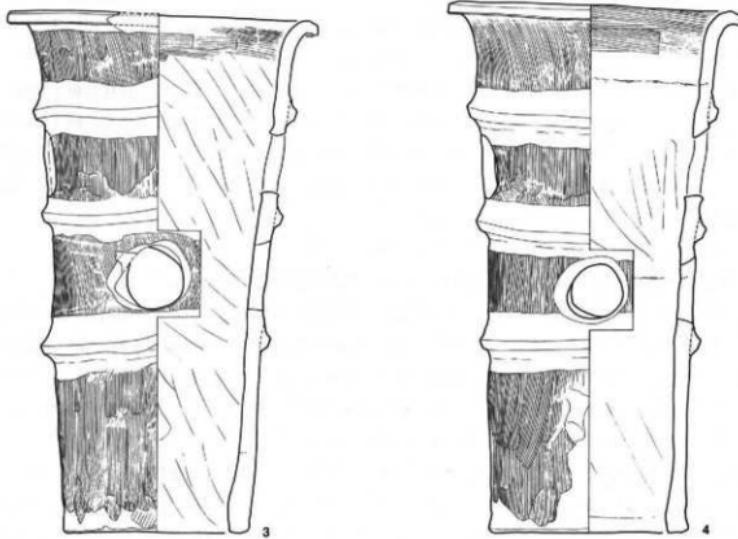
第24図 塗輪（1）（円筒埴輪）

め方向のナデ調整、口唇部付近は横方向のナデ調整である。焼成はやや硬質で、外面片側は縱方向に須恵質に発色し、それ以外の部分は橙色（5YR6/6）である。内面第3段目の透孔脇に1と同じ爪形の連弧が見える。胎土中には、白色・黒色・赤色粒が多く含まれる。4も3条4段の円筒埴輪で、形態は3に酷似する。口縁部上面に、両端を粘土瘤で開まれた剥離痕が見え、何か貼付されていた可能性がある。3と同様に第2突帯で外面のハケ目が変わり、この部分に乾燥単位があると考えられる。焼成はやや硬質で、胎土中に白色・赤色粒を多く含む。外面片側に縦長に須恵質の部分が見え、それ以外の器表面は3に比べてやや赤味がかった橙褐色（2.5YR4/6）である。

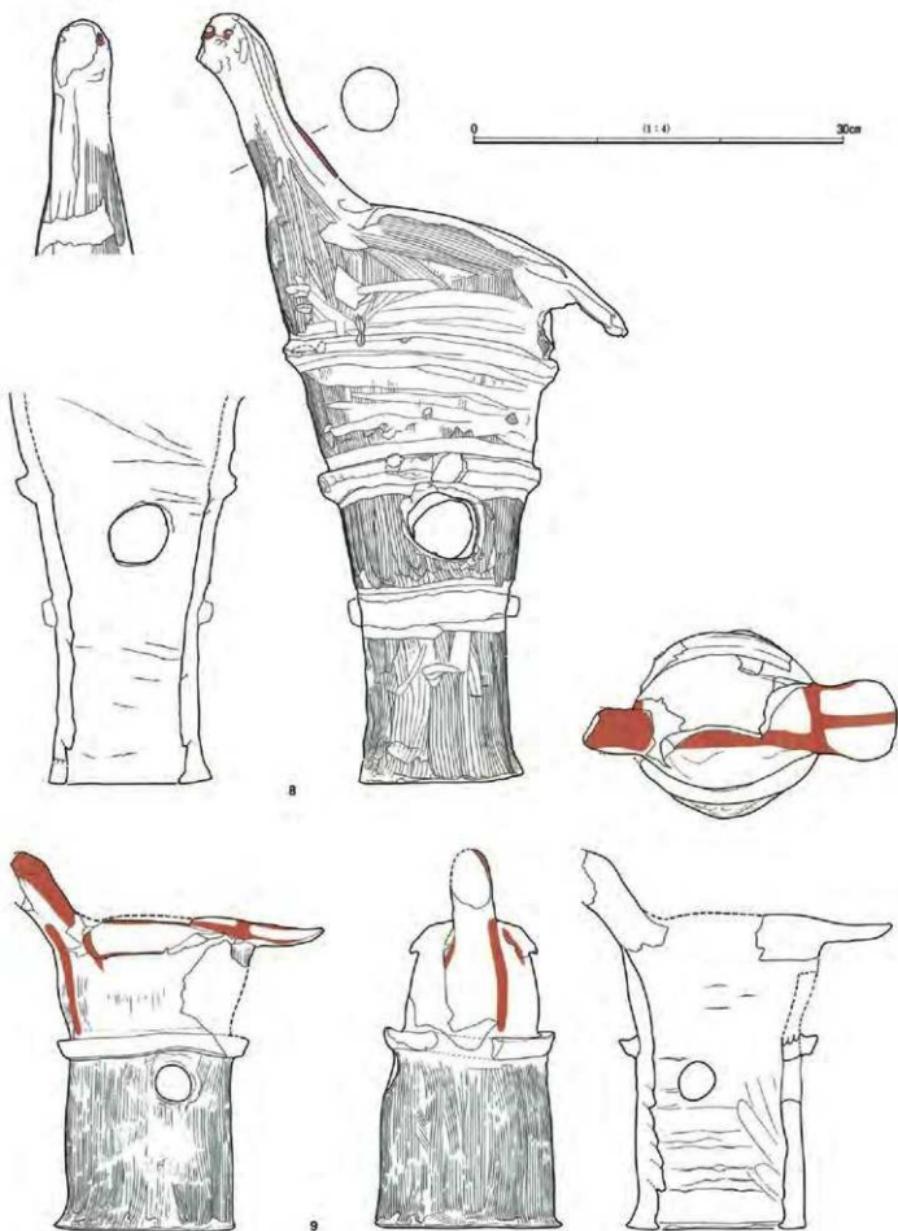
第26図 墓輪（3）（鳥形埴輪）

を欠失し、鳥の種類は不明である。円筒部は基底部のみ粘土板、それ以上は粘土紐巻上げで成形している。頸部は中実の棒状で、体部にソケット状に挿し込んでいる。8に比して頸部が短い。体側面に粘土板で羽を表現し、尾羽は角に丸味を持つ粘土板を水平に貼付している。尾羽の下には小型の円形透孔を、器台の体側面突帯直下には一对の円形透孔を穿つ。突帯は上稜が強く突出し、外面頭部・頸部・羽部には図示したとおり赤色塗彩を施している。焼成はやや硬質で、前面部が縱方向に須恵質になっている。胎土中に白色・黒色粒を多く含む。色調は部分によって異なり、褐灰色（10YR5/1）、にぶい褐色（7.5YR5/3）、明赤褐色（2.5YR5/6）である。10は頭部片である。鶲冠・肉髯の痕跡がなく、嘴端部が広く平坦であることから、水鳥であることは確実である。後頭部から背にかけての後部に脊梁状の突出が見られる。頸部は中実づくりである。嘴の先端に横方向の鋭く細い切込みを入れて、上下の嘴を表している。目は刺突で細長く表現し、その後ろに耳孔を刺突で表現する。嘴先端部分、目の周辺及び後部脊梁状部分に赤色塗彩を施している。焼成は硬質で、胎土中に白色粒を多く含む。色調は赤褐色（2.5YR4/6）である。11は馬形埴輪である。2条3段の円筒器台上に、脚部表現を持たない鶲を載せている。頭部には鶲冠・肉髯・耳羽それに目を表現している。尾羽直下に小型の円形透孔、体側部の第2段に一对の透孔を穿つ。尾羽はやや細長い梢円形の粘土板を水平に貼付している。体側部の羽は粘土板を貼り付けて表現する。頸部は中実の棒状で、体部にソケット状に挿し込み、外面の鶲冠・肉髯部分に赤色塗彩を施している。焼成はやや硬質で、胎土中に白色・赤色粒を多く含む。色調は赤褐色（2.5YR4/6）である。

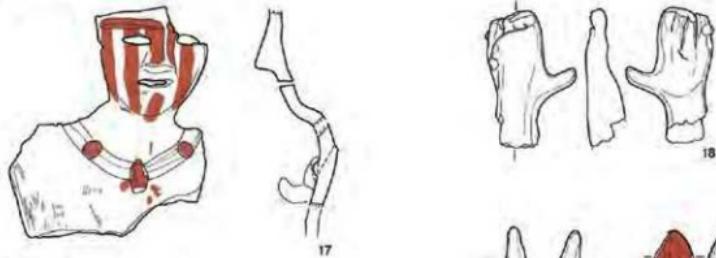
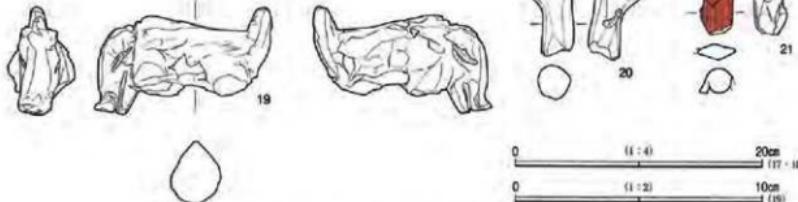
第28図 墓輪（5）（人物埴輪・その他の埴輪）

しくは円筒埴輪の付属品と考えられる。口縁部に粘土瘤を持つ円筒埴輪（4）、朝顔形埴輪（5）と接合を試みたが、接合できなかった。形象埴輪の付属品としては、人物埴輪の腰に括り付ける例が知られている。短い棒状粘土を芯にして、おそらく頭部と尾は芯から成形し、両耳を小さくつまみ出し、背の部分はたてがみを立てるように摘み上げ、それから側面と下面の足が付く部分に粘土を追加している。足は腹部に貼り付けた粘土から摘み出しているようだが、左後脚の剥離面には刺突痕らしきものも見えるので、部分的に粘土を追加しているのかもしれない。目と耳を沈線で、鼻孔と肛門を刺突で表現している。胎土は白色砂粒を多く含み、色調はにぶい赤褐色（5YR5/4）で、赤色塗彩痕跡はない。

発掘調査地点周辺で表探した埴輪であり、SM004に確実に伴うものであるか否かは断定できない。20は鹿形埴輪の角部片である。中実で、二股状の形態である。円錐状の角本体に脇に突き出る部分が貼り付けられており、脇に突き出る部分の先端は欠失している。外面はナデ調整で、焼成は硬質で、胎土中に白色・赤色・黒色粒を多く混和する。色調は、器表面が明赤褐色（2.5YR5/6）、器内が暗灰褐色（7.5YR4/4）である。21は鍾先と考えられる。柄の部分に接合痕跡が見えることから、単体の鐘形埴輪ではなく、盾持ち人物等の人物埴輪に装着したものであると判断される。鍾先は三角形で、中央部に鎧を表現している。茎と柄との部分との境は膨らみ、茎の中央部分には横方向に浅いヘラ描きの沈線を巡らす。焼成は硬質で、胎土中に白色粒を多く含む。色調は、器表面が明赤褐色（5YR5/6）、器内が褐色（7.5YR4/1）である。

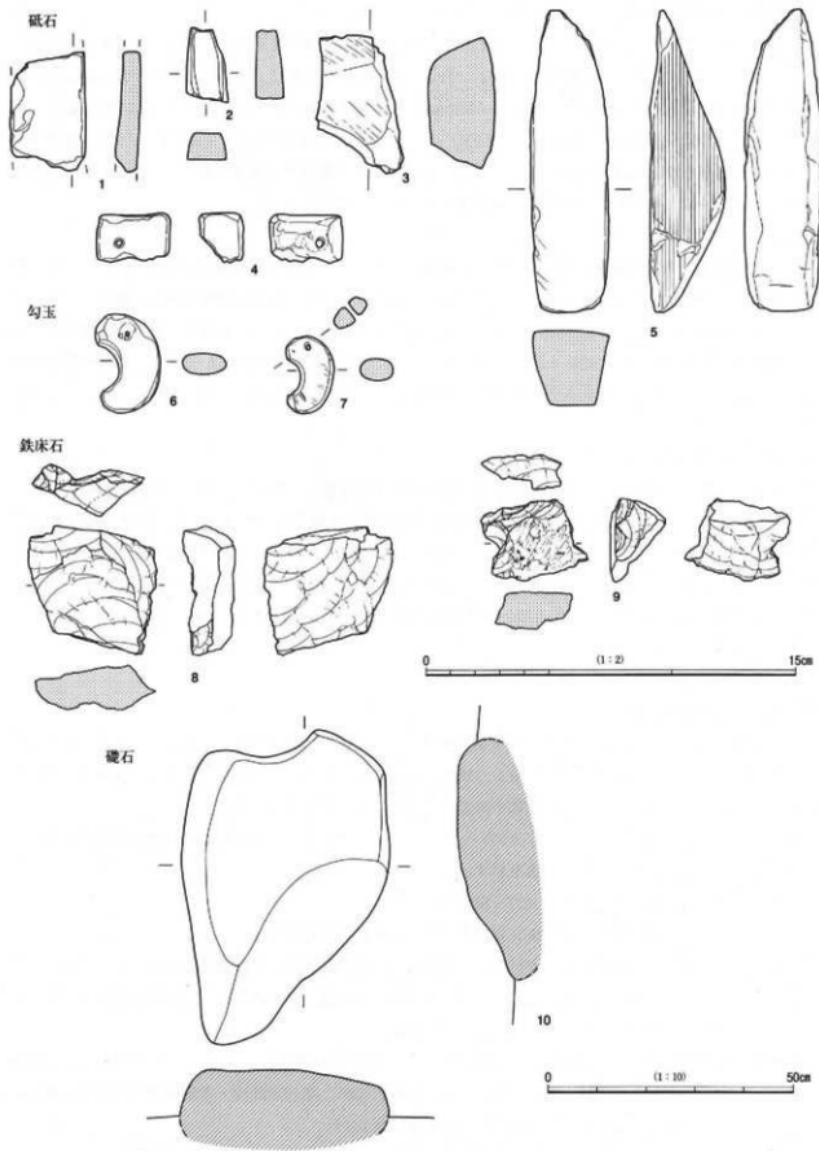
第29圖 砾石・勾玉・鐵床石・礎石

砥石それ自体が必ずしも時代性を反映する資料ではないが、明らかに近世の所産と思われるものは除外した上で報告しておくことにする。1は両端を欠損するが、断面が長方形になる板状の砥石で、片面に砥面がある。両側面は平滑で裏面に成形痕がそのまま残るので、砥石台に装着して使用した砥石になるであろう。重量は21.5gで、凝灰岩を素材とする。第2次調査第12区からの出土資料である。2は断面がやや台形の細長い砥石である。重量は8.7gである。石材は砂岩になる。正倉院外溝のさらに外側に位置するSD037（第5次調査第35区）から出土したものである。3は定型的な砥石とは異なり角張らず、表面から側面にかけて緩やかに弧を描く部分までを砥面とする。重量は71.8gで、石材は安山岩質ホルンフェルスである。SB028（第5次調査第34区）から出土した。4は懸垂用の孔を穿った提砥の部分資料である。方柱状の凝灰岩を素材とする。重量は10.3gである。第3次調査第17区から出土した。5は全長が123.0mmのもっとも大型な砥石で、ほぼ完形である。縱断面が山形になり、両側面に細かい線状の成形痕が明瞭に残り、裏面には砥面を形成しない部分に線状痕が残る。凝灰岩製で、重量は133.8gである。第3次調査第2区から出土した。

滑石製の勾玉が2点出土した。6は全体に丸みはあるものの、横断面がやや扁平な勾玉である。頭部に3孔を穿ち、うち1箇所だけが貫通している。その周辺が浅いくぼみになっているのは、穿孔時にその衝撃で素材が薄く剥離したからであろう。全長40.4mm、最大幅17.5mm、厚さ9.2mm、重量は14.2gである。古墳時代前期の豊穴住居SI038（第4次調査第25区）から出土したものである。7は頭部と尾部の幅の差が小さく、厚みがあり、全体に丸みを帯びている。頭部に表裏を貫通する穿孔がある。全長31.9mm、最大幅14.6mm、厚さ8.4mm、重量は8.0gである。第5次調査第33区出土資料である。

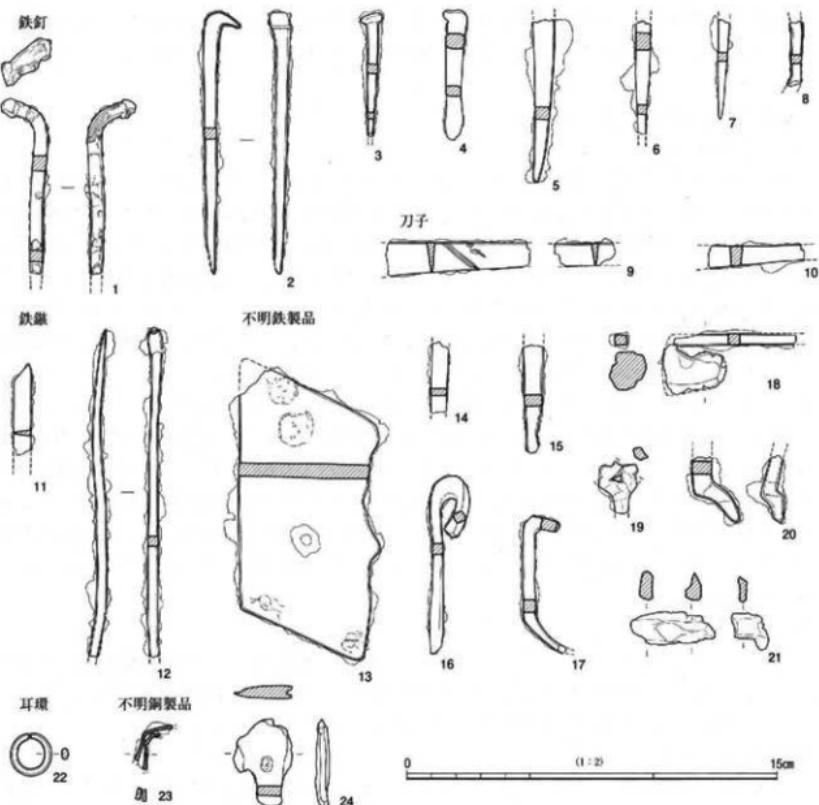
第30図 鉄製品（鉄釘・刀子・鉄鎌・不明鉄製品）・銅製品（耳環・不明銅製品）

1は断面がやや長方形になる鉄釘で、頭部は押しつぶされ、40°ほどの角度で屈曲する。第1次調査第2区から出土した。2は頭部と先端部をわずかに欠損する程度で、ほぼ完全な形である。全長106.0mmで、幅5.0mm、厚さ4.7mmで断面はほぼ方形になる。重量は15.8gである。頭部は鶴首状に折り曲げ、頭頂部は15.0mm×8.9mmの長方形に整えている。第7次調査第45区から出土した。3は頭部を作り出している鉄釘で、先端部を少し欠くものの全長で50.5mmしかないので2寸程度の小型の釘になるであろう。断面は方形である。第2次調査第10区から出土した。4は遺存状態が悪いが、頭部の形状から鉄釘と判断した。断面はやや長方形である。第1次調査第4区から出土した。5は部分的な資料のためにはっきりしないが、釘もしくは工具の断片と考えられるものである。鋳化により膨張・変形し、一部の表面は剥落している。上端の欠損はかなり古い段階に欠損した痕跡をとどめている。断面は幅5.8mm、厚さ5.0mmではほぼ方形になり、重量は15.9gである。SM004（第7次調査第4区）の周溝内から出土したものである。6は頭部と先端部を欠損する。断面はやや長方形になる。SB001（第1次調査第4・7区）の南側柱列西第1柱から出土したものである。7は鋭い先端部が遺存する。断面は幅が4.0mmで厚さが3.5mmでやや長方形になる。第8次調査第47区から出土した。8は頭部・先端部とも欠損する。SB012（第2次調査第11区）の柱掘形から出土したものである。

形状からだけではにわかに製品の種別を判断できないものを一括して、不明鉄製品として取り上げておく。13は鍛造の鉄板で、平行四辺形の形状で遺存する。厚みは全体に均一で6mmあり、鋳化のために視認できないが、X線透過写真では板の中央に径3mm前後の穿孔らしき陰影を確認できる。重量は150gである。SI016（第2次調査第10区）から出土した。14は現存長29.0mmで、両端部は折損している。幅が6.3mm、厚さが2.9mmで断面が長方形になる棒状製品である。第8次調査第47区から出土した。15は上端部を欠損し、下端部にかけて細くなる。断面肉厚で長方形である。第2次調査第10区から出土した。16は断面正方形の

棒状製品の上端部を強く折り曲げ縦長のリング状になっている。17はその形状から鍍の可能性があるもので、上端部を13.0mm鋸角に折り曲げ、棒部の下端部が鈍角に折れ曲がる。断面形は上部が長方形で、棒部はほぼ正方形になる。16・17は第2次調査第9区から出土したものである。18は銹化により膨張・亀裂・剥離が進行しており、棒状部以外の原型は不明である。図示した以外に破片資料が3点ある。棒状部の断面は方形で、幅4.5mm、厚さは3.8mm～4.7mmある。第6次調査第42区から出土した。19・20は断片資料のため原形不明だが、20は棒状素材を加工したものである。19・20ともSM001（第6次調査第40区）の周溝内から出土したものである。21も断片的な資料のために原形が不明なものである。2個体を図示しているが、断面形状から判断すると別個体になる可能性もある。SM002（第8次調査第47区）の周溝内から出土したものである。

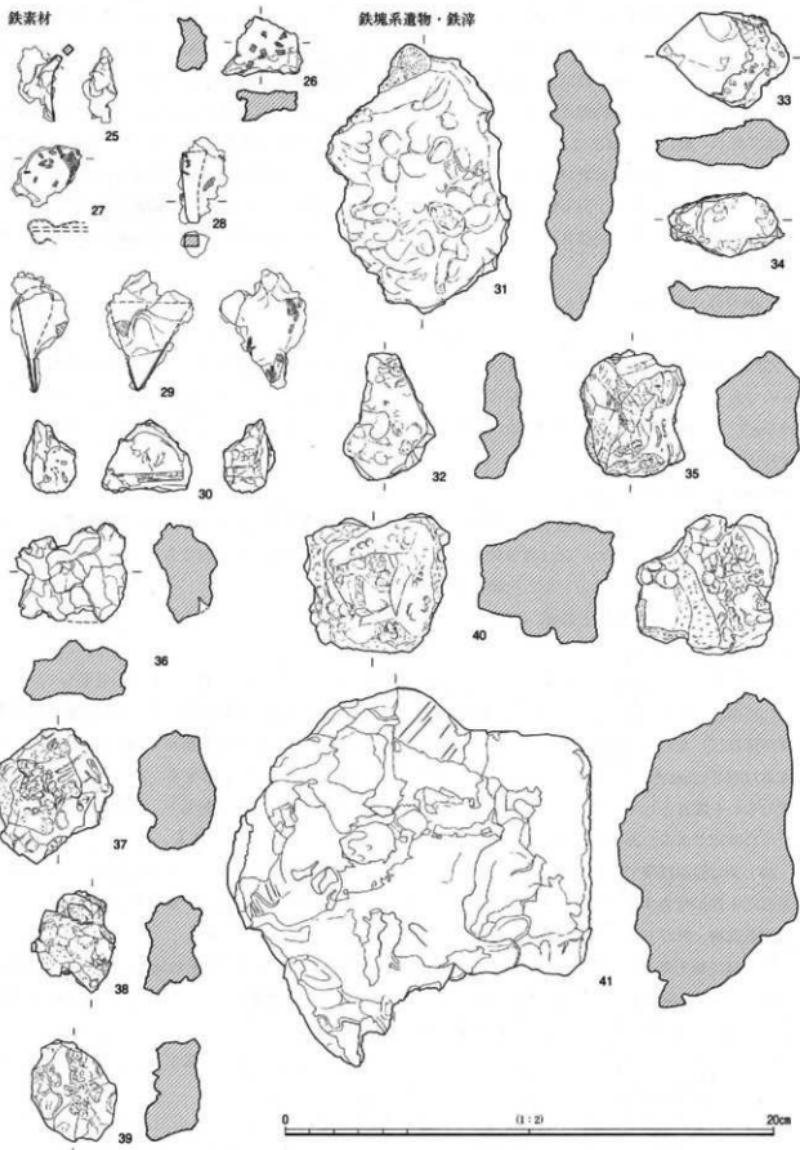
第31図 鉄素材、鉄塊系遺物・鉄滓

35～37は含鉄鉄滓である。35は磁着度6で、特殊金属探知器の検査反応はH（○）であった。36は中央部下半が銹化しており、部分的に割れて剥落している。メタル度は2である。重量は58.1gになる。37は

全面が破面になり、製鍊滓の可能性が高い資料である。磁着度は3である。金属反応はなかった。重量は110.6gである。SD005（第1次調査第3区）から出土した。

41は製鍊滓もしくは炉壁材と考えられる多孔質の資料である。今回報告する鉄滓の中ではもっとも大型になる。裏面は炉壁から剥がれたようにざらつき、表面の約半分は溶融物が流れて固着した褐色のガラス状被膜が覆っている。また一部には溶融物が滴状の形状を保ったまま固まっている。幅14.8cm、厚さ8.6cm、重量は920gである。

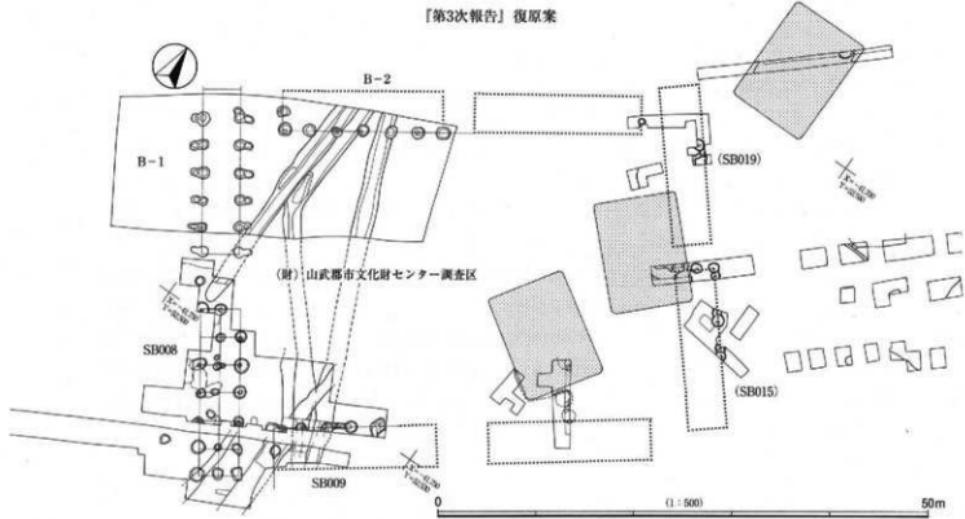
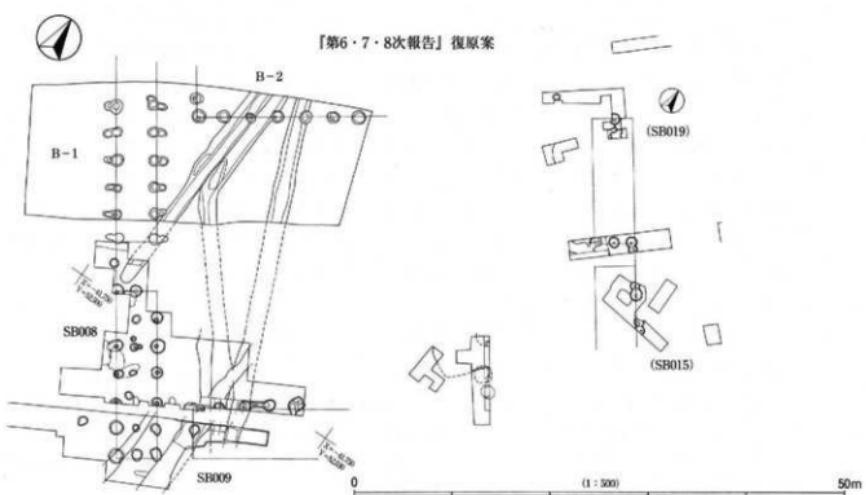
第32図 I期政庁域復原案

「第3次報告」復原案

「第6・7・8次報告」復原案

ii I期政府の問題点と再評価（第32図）

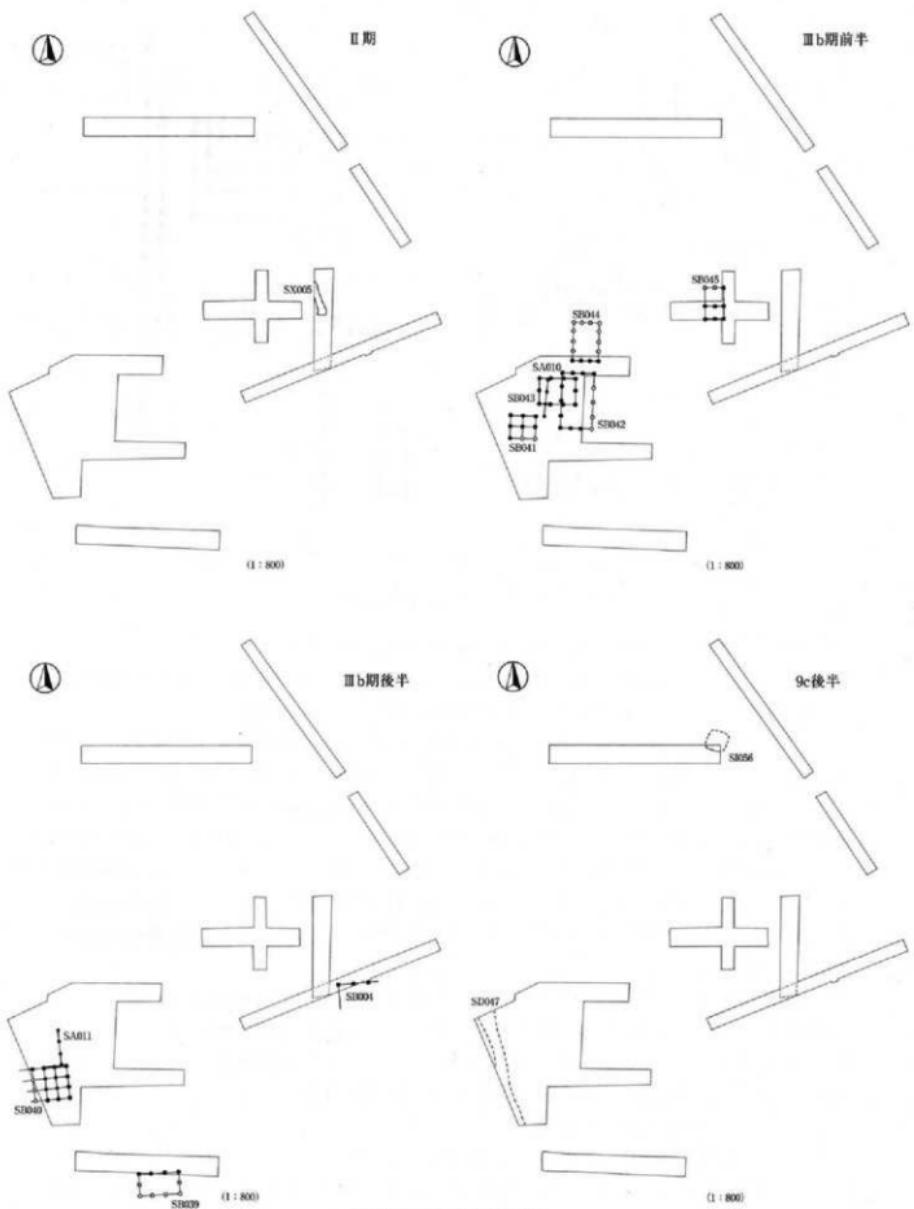
第38図 西方建物群の変遷

西方建物群の建物構造の特徴として、梁行3間の建物の比率が高いことが挙げられる。梁行3間の建物は構造的にやや特殊な一面があり、屋根を架構する際に棟木を受けるための一工夫が必要になる。つまり

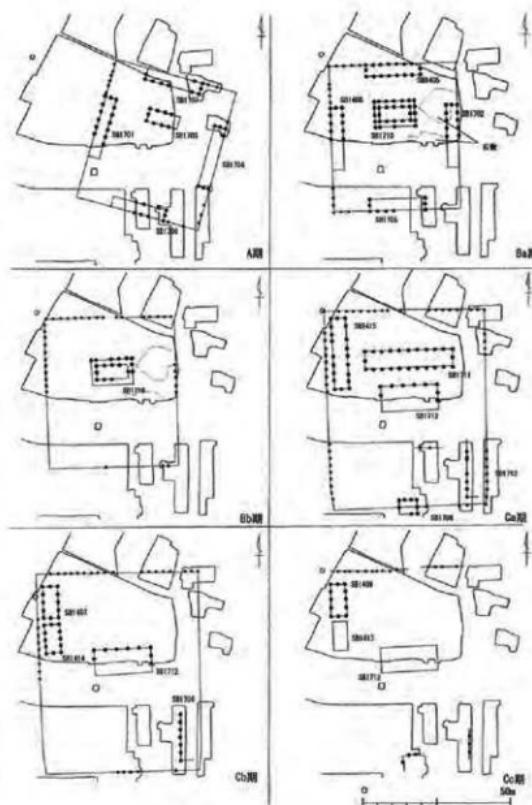
第52図 行方郡庁院の変遷図 (註23の「発報告」付図による。)

その東に政院院、東方に寺院が推定されている。第52図に示すように、郡院はA・B・Cとその細分の6時期に分けた配置変遷がある。A期は斜位中軸で、東西42.8mと南北49.8mの「ロ」の字形に中舎と廻で囲みこみ、2間×4間の身舎建物の正殿がみられる。B期は軸を南北に変更し、A期より少し大きい東西44.2mと南北52.4mの身舎建物と廻による「ロ」の字形区画内に、四面廻付となった正殿があるa小期と、その建替が正殿施設でみられるb小期がある。囲み内は石敷きされた広庭となる。C期は同じく南北軸で、施設外部が東西54.9m、南北68.1mと拡大する。3小期に分けられる。a期は南辺中央に門が付く。中心建物は3間×5間の東西棟で、その北に2間×10間の長い身舎建物がある。囲み内の西北と東南に南北棟建物が配される。b・c期はその改変期で建物が分けられたり、失われたりしていた。出土遺物の年代は7世紀

後半から10世紀前半まであり、A期は7世紀後半、B期は8世紀、C期は平安時代に大略置かれるという。この間、同じ地点で変遷を重ねるが、配置に大幅な変化もみられ、C期は建物も囲みも大きく、整備された変遷があるといふ。この行方郡庁院で注目したいのは、A期の規模が小さく、中軸が斜行しているといふ磐瀬郡衙例のI期に近い特色である。B期は区画が南北軸となり、また少し拡大するが、その配置はA期と類似している。異なる点は正殿が四面廻建物となる点で、他遺跡での奈良時代初期頃の正殿例と通じる所である。C期は更に拡大し、正殿前に庭と左右の廻殿をとる可能性と、正殿北方の建物の存在が変遷の要点として認められる。磐瀬郡衙の例と比較すると、初現の庁院は類似した点があるが、行方郡衙例は長舎廻いの時期を欠き、B期はA期に似るが正殿と四面の建物廻いの点で磐瀬郡衙のV期に類似点があるらしい。C期は行方例に独自色が多くみられるが、品字形配置の大枠にある点は磐瀬郡衙の降る時期に對比される。行方郡衙例の長舎廻いの時期の欠落と斜行軸の「ロ」の字配置の変遷は、磐瀬郡衙例の示す時間

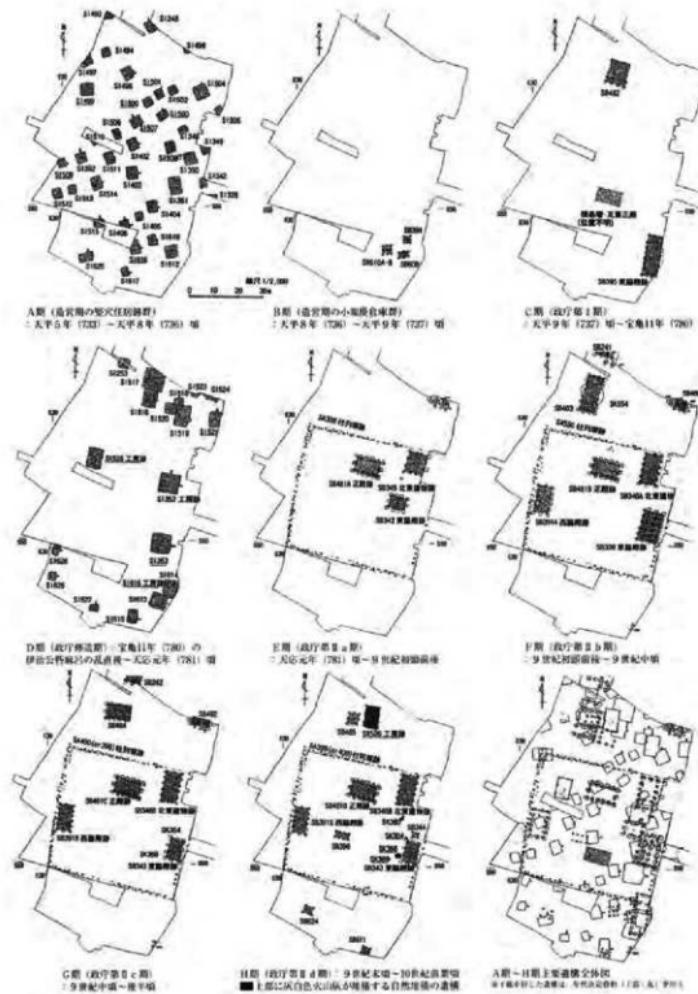
第54図 柳沢説の東山官衙跡政庁地区における主要遺構の変遷 (註27の「柳沢論文」と付図による。
辛阿部は、政庁ではなく、櫻の館院と付属施設とみる。)

まれて城が拡大している。城壁は良く残存して城柵であることを明示していた。高台の一端をとりこんだ城内の中央東寄り部に、発掘者が郡庁院と判断した院があり、西接して掘立柱式から礎石式に変遷する正倉院なども検出されたと報ずる。この郡庁院と正倉院は奈良時代後葉以降に比定されている。城と郭と院を持つ施設は、東北地方の城柵によくみられるものであり、城柵の中核に当たる政府院（城庁院）の報告例も10例に達するが、その内で東山遺跡の事例は実は特異なあり方を示している。筆者は東山遺跡を城柵の範疇として集成するとともに、郡に結びつける文献根拠は確実ではないこと、政府院の遺構としては疑わしいとしてきたが²⁰、注目されることもなかった。城柵の庁院には規模や配置にまとまった特色があり、国の施設であって、外交用の迎接機能を示す建物配置があったのである。東山遺跡例はこれらの要件に欠けるので、発掘が不足かとも考えたが、比較研究上では既に他遺跡で報告類例のある館（城館としては城司館と城客館がありうる）と考えるに至った。この問題は、本報告書の鷲戸東遺跡での検討と重なる所がある。
