熊本城

～復興に向けて～

熊本城の復興情報

西出丸周辺の崩落石材回収工事が始まりました！

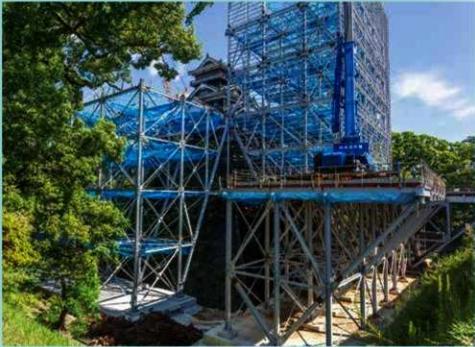
令和5年（2023）3月に堀の中や平左衛門丸に素屋根の基礎を設置し、令和5年6月から素屋根鉄骨の建て方作業に入りました。鉄骨の柱や梁が徐々に宇土櫓を覆っていきます。10月頃からは鉄骨に外壁を設置していくため宇土櫓の姿が見えなくなっていますが、素屋根の東面と南面は外壁部分をネットにし、天守閣から素屋根内部での作業をネット越しに見ることができるよう工夫しています。素屋根は令和5年末頃に完成し、令和6年（2024）からはいよいよ宇土櫓の解体作業に着手していく予定です。

素屋根の鉄骨組立状況(令和5年8月30日)
