# 手古宮塚・上原遺跡

—(二) 養老川河川災害復旧助成事業に伴う埋蔵文化財報告書—

千葉県土木部  
財団法人 千葉県文化財センター

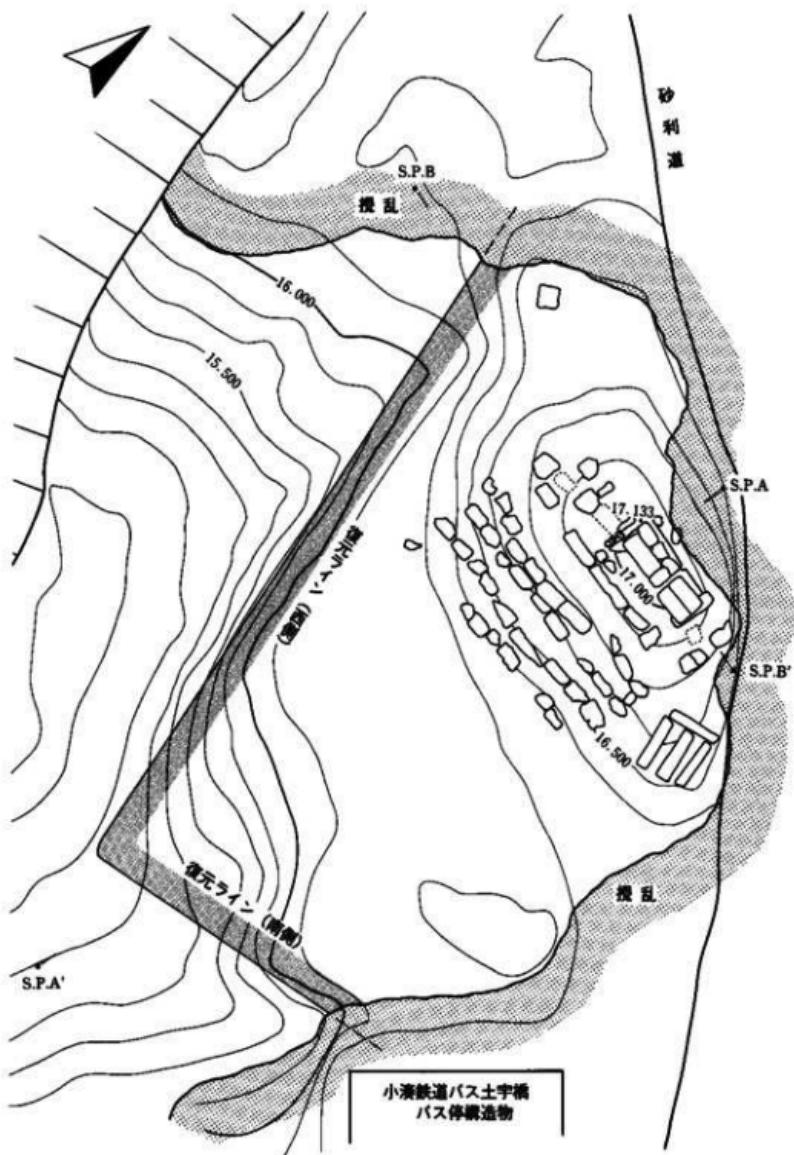
第3図 手古宮櫻A 現況実測図 (1/100)

手古宮塚Aは、養老川中流右岸の堤防上に立地し、国道297号線（旧大多喜街道）の土字橋のたもとにあった。塚の調査前の状況は銀杏の大木がうっそうと茂る根元に地中に埋もれ、その脇の8基の石碑によってようやく塚であることがわかるような状況であった。東西長約6.0m、高さ約0.3mほどの精円の半球形で、北側と東側は、砂利道によって削られ、西側は養老川の護岸に向かってなだらかに下った後大きく一段下がり、ふたたびなだらかに下がっていた。南はなだらかに開けてテラス状になっていたが、さらに南はふたたび急激に上がつて、国道297号線の盛土につながっていた。一方、やや南西側には土字橋の下に降りるよう階段が作られていた。護岸工事、道路改良工事、橋梁工事のたびに空き地として利用され周辺を削り取られて小さくなってしまったという印象であった。

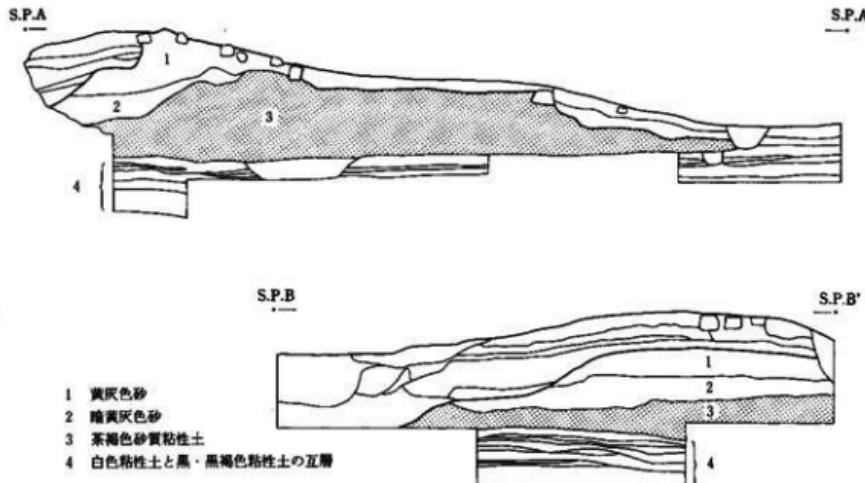
第4図 手古宮塚A 土層断面図 (1/100)

調査は、東西、南北方向にトレンチを入れ掘り下げて土層を観察したところ、現代の盛土、旧盛土、旧堤防および擾乱等の状況が明らかになった。基本的な土層は、最も深いところには黒灰色粘性土が堆積していた。赤褐色斑や暈管状斑紋を残し、かつて水田であったことを示していた。その上は白色粘性土と黒色あるいは黒褐色粘性土が薄く互層になっていた。この互層は非常に硬く締っており人力

で突き崩すのが困難などであった。したがって版築された旧堤防と考えられた。この上には茶褐色砂質粘性土が堆積していたが、攪拌された赤褐色斑を多く含む。單一で厚く堆積しており、下の層と断続しているのでこれを最も古い盛土として考えた。また、攪拌された赤褐色斑を多く含むことから周辺の水田より土を集めてきたものと考えられた。その上にしまりのない川砂を多く含む層が3層ほど盛られ、そのうちの最も上の層

が円礫を含み塚の表面を形成している。これらの層を基本にして嵩上げ工事や砂利道による大きな擾乱が入っていた。擾乱の多くには碎石や鋸びたトタン板などを含むが、表面はならされ円礫を配してきれいにとりつくろってあった。石の多くは風化した砂岩であった。南斜面にのみ階段状に配されていた。

これらの土層の観察から、調査前に観察した西側の段が削平によるものでなく最も当時の形を残した塚の側面であることがわかった。その後盛土を除去する際にこのことを考慮して調査したところ、同じように南側にも側面が復元することができた。そのほかの部分については前述のとおり擾乱が激しく不明であった。スクリーントーンで示すように東西長12m以上、高さ1.7m以上の方形の大きな塚であったことがわかった。この塚の規模は地元の方々が「子供が上り下りして遊んだ大きな塚」であったとか「石が階段のようになって非常に高い塚であった」などの話とも一致するところである。たびかさなる嵩上げ工事によって塚が埋没したことわかった。

手古宮塚Aの築成年は、発掘調査の土層断面観察では旧堤防が造成されてすぐその上に築成されたように見受けられた。しかし、石碑の最も古いものは享和3年のもので、室永年間からさらに下り、90年以上の差がある。石碑が紛失したり、塚の上に石碑を立てなかつた期間が長かったのかもしれないが、ここは築成の時期を享和年間以降とするのが妥当と考えられる。また、旧堤防と塚の盛土の間に旧表土のようなものが認められないのは築成前に堤防の表土を削り入りに清掃したということかもしれない。

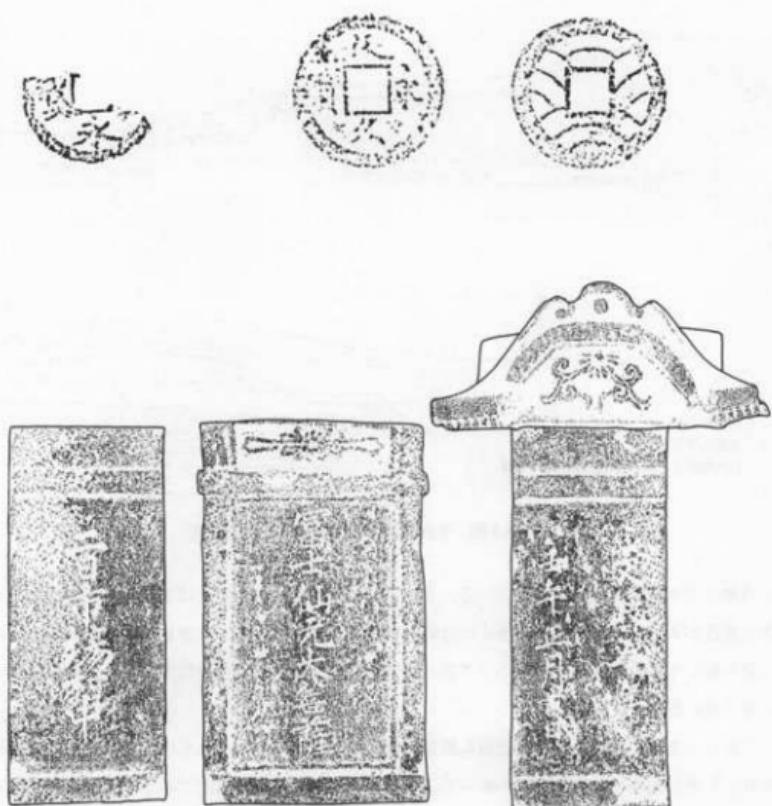
第5図 手古宮塚A 古銭拓本（1/1）・石碑拓本実測図（1/8）

遺物は少なく、そのほとんどは、擾乱された表土内の遺物であり、4の層や旧堤防から出土したものは少ない。出土した古銭等については、第5図に示した。

塚の上にあった石碑類は、調査前に片付けられていたが、第1表に示した。最も古いものは享和3年の水神宮である。次に古いのは文政5年正月のもので火山性の岩石を使った石祠であり、これがこの塚の富士浅間信仰に関連する最も古い石碑である。この石碑については拓本実測図を掲載した。いずれにしても、天保年間の川廻しの後に築盛されたと考えられる。小御岳大権現と刻まれた碑は造立年月日が不明だが、江戸時代のものと考えられる。

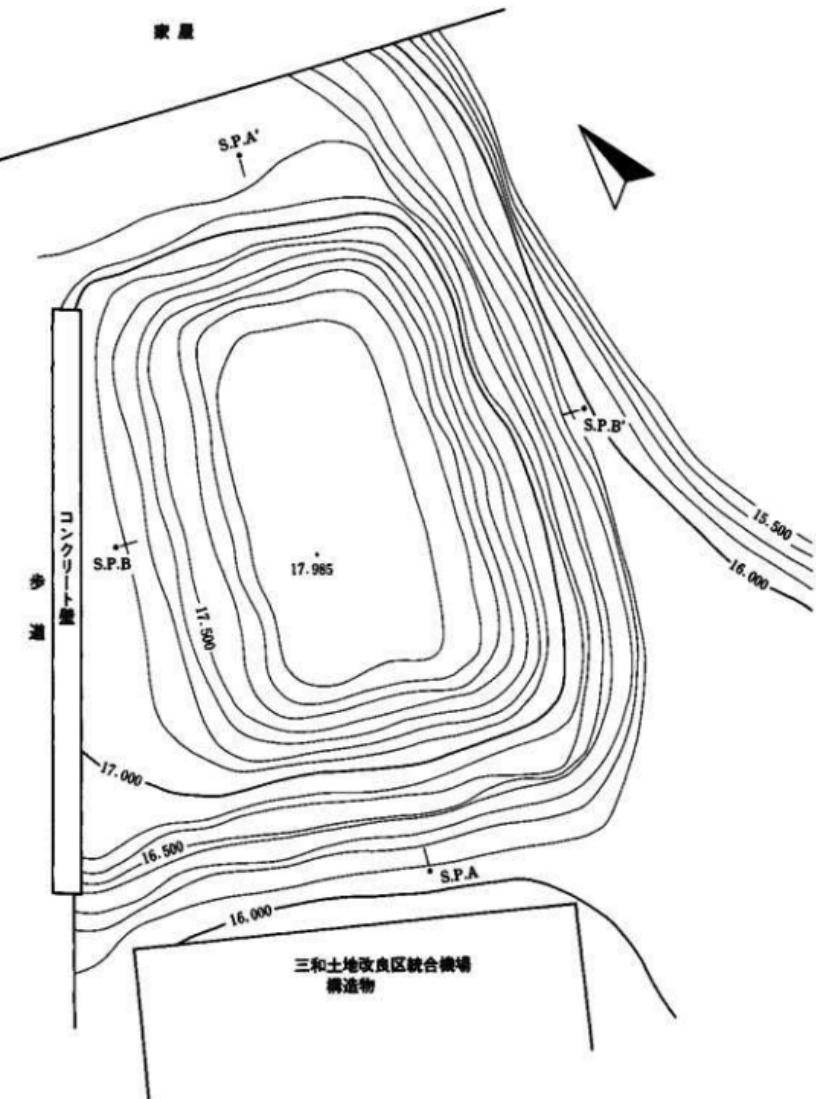
第6図 手古吉壠B 現況実測図 (1/100)

手古宮塚Bは手古宮塚Aとは国道297号線を挟んで反対側に位置し、南西側は揚水施設、北東側は家屋となっている。塚の調査前の状況は軸を南北から東に25度傾け、裾の長軸12m、短軸7.5mの長方形を呈し、頂上も長軸6m、短軸3mの台形状をしていた。国道の歩道の際からは三段築成を示しているが、その裏側や側面は段が認められない。頂上の平場に石碑が8基国道側に向いて並んでいたが、調査時には片付けられていた。

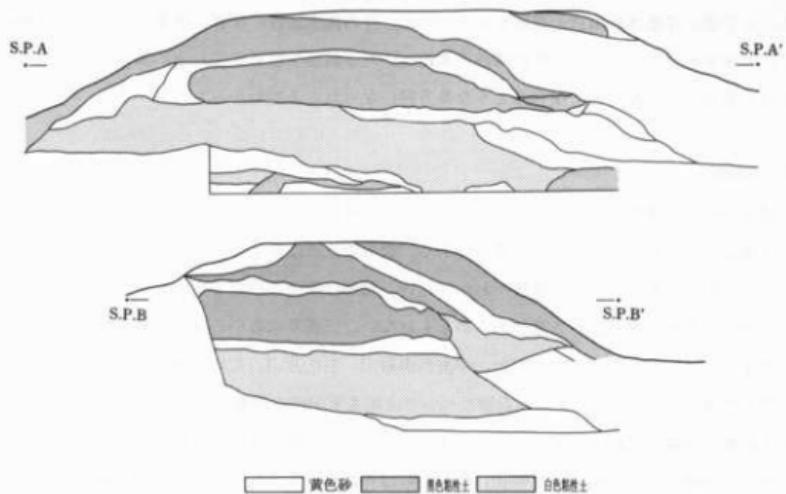
第7図 手古宮塚B 土層断面図 (1/100)

調査開始直後に、昭和40年代に南西の揚水施設のあたりから移築されたことを地元の人々に教示をうけ、トレンチを入れたところ、盛土は粘性のほとんどない川砂と黒灰色粘性土が互層になっており、機械力をもって造成されたものであることがわかった。しかし、揚水施設側や道路側には旧塚の裾が検出される可能性が考えられたので、その部分について先行して人力により掘り下げたが特に何も見つかなかったので、バックホウを投入して盛土を掘り下げた。その結果、旧表土面も検出されず、また調査前に事業者から指摘のあった墓地跡も調査区内に限っては検出されなかった。

もともとは、手古宮塚Aに隣接していた（現在の国道297号線の下）この塚は昭和時代の初めに土字橋が建築され国道が進路を変えたため、今の揚水施設の位置に移築されたが、昭和40年代に揚水施設がつくられた際に隣接の水田にいたる斜面を埋め立てた上に築成され、さらに歩道の改良により削られて現在のような長方形になったことがわかった。

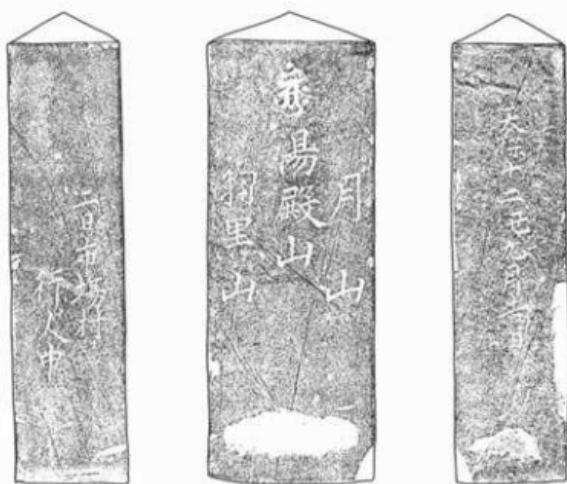
第8図 手古宮塚B 石碑拓本実測図 (1/8)

盛土の中から遺物はさほど見つからなかった。石碑については第2表に示した。最も古いのは元暦12年、宝曆12年と刻まれた墓石である。戒名の上には梵字の「ア」が刻されていた。年号の差が63年であり、供養の性格がわからない。現在は国道とへだてられているが、かつて、塚の周辺も墓地であり、行人墓であるかもしれない。二番目に古いのは天保12年のもので同じく梵字の「アーク」と三山名を刻む。中央に湯殿山、右に月山、左に羽黒山を配し、江戸時代の最も普遍的な形式である。この石碑については拓本実測図を掲載した。明治10年の石碑には、神仏分離の影響で三山名の下に神社と刻まる。また、羽黒山は出羽神社と改められている。各地で記念碑の造立の相次いだ昭和15年のものは当地にはみあたらなかった。戦後も、近年まで何度か参詣しており盛況のようである。

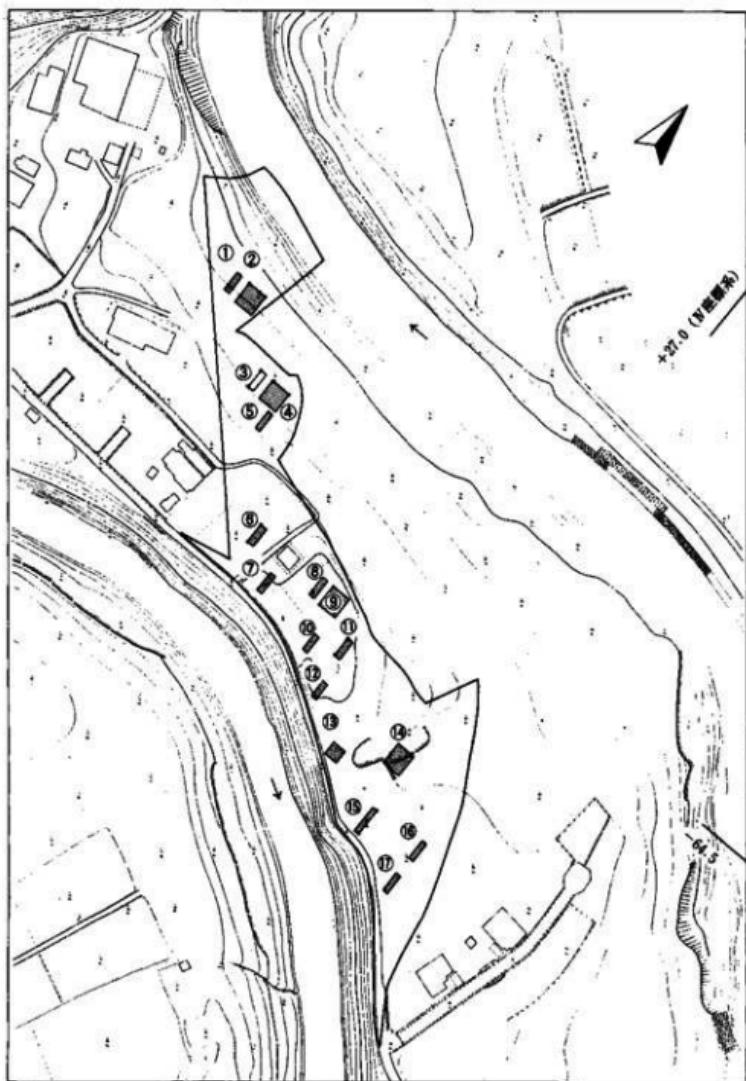
第10図 上原遺跡確認トレンチ配置図 (1/2,000)

確認調査トレンチは、全体的な傾向を把握するために遺跡全体にわたって設定した。遺構は見つからず、遺物も非常に少なく、畠の耕作土、比較的新しいと思われる堆積土、撒入土であった。第1から第5トレンチは遺跡北側の蛇行洲から滑走斜面にいたる一段下がったところに設定した。第1トレンチは遺構、遺物を検出しなかった。第2トレンチも同様であるが、2枚の砂層の下に暗茶褐色土が20cmほど堆積し、その下から宝永富士テフラを含む層が検出された。その下には砂、シルトを互層に含む層が厚く堆積していた。次の第3トレンチと同様であるが、

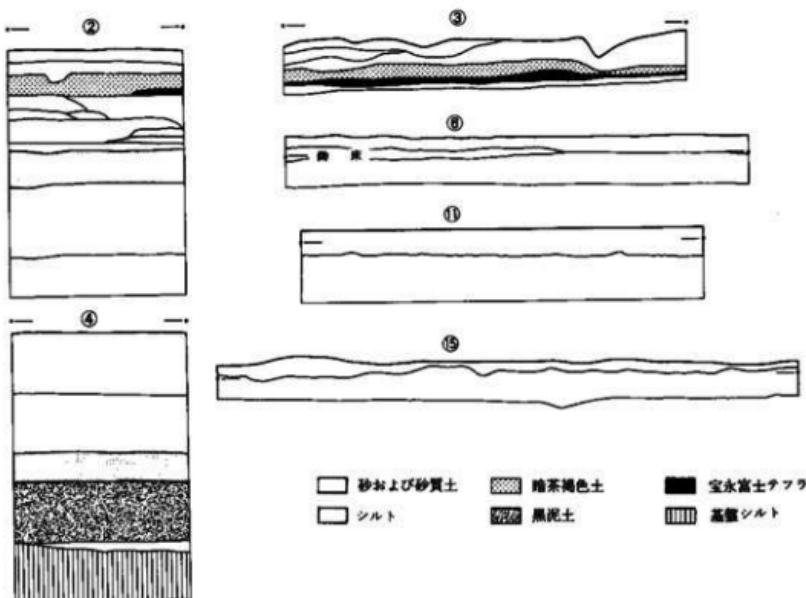
第11図 上原遺跡 土層断面図 (1/100)

土層から、江戸時代中期以降畑作で大切に使用され発達したと考えられる有機質を多く含む暗褐色土がみられたが、その上に関東大震災によると思われる砂が厚く堆積し、震災以降土地の利用が放棄されていることがわかった。第3トレンチでは羽口、火鉢、ホウロク、陶磁器片、古錢を検出したが、いずれも富士テフラより上のレベルで検出されている。第4トレンチでは、砂やシルトの堆積の下に、黒泥土が厚く堆積していたが、分層はできず、水田等の存在は認められなかった。これらの下に非常に硬く締った青灰色シルトが検出され、洪積層の最上面と考えられた。第5トレンチでは陶磁器片を検出したが近世以降のものであった。第6トレンチでは水田として一時的に使用されたと思われる暗褐色砂質土と鉢床の締りのある暗褐色土の堆積を観察したが遺物は見られなかった。昭和時代に入ってからいくどかの出水により煙の土が流出したので水田に使用されるようになったため、第6トレンチ周辺に造構は存在しないものと思われた。第7～第12トレンチでは畑作土の中から遺物を検出したが、上から約50cmほどにとどまった。流入または土の搬入によるものと思われた。第7、10、11、12トレンチでは土師器片が出土したが煙の土の搬入によるものと思われた。下層の堆積については耕作物の関係で掘削しなかったので不明である。第13～16トレンチは近年の出水で水の流れが激しく土も多く流出している。遺物は埋め戻し等のために搬入されたところに限り見つかったが、いずれも新

しい陶器片であった。第14トレンチについては擾乱坑を利用して深く掘り下げたところ砂とシルトの互層の下に黒泥土の堆積を見たが第4トレンチのように洪積層には達しなかった。

複雑な地形とたびかさなる氾濫により、土の層は均等ではなかった。例えば第3トレンチでみられた江戸時代中期以降の暗褐色土は、第4トレンチでは削り取られて認められなかつた。こういったことを考慮して基本的な土層を復元すると、最も深いところに洪積層と思われる青灰色のシルトがあり、その上にやや荒い砂が薄く堆積し、さらにその上に一部には黒泥土が厚く堆積している。その上に砂やシルトが互層に厚く堆積している。北側ではこれらの上面が削られた上に江戸時代以降の土が堆積し、南側では現在まで削られ続けているため、その上面は擾乱されていた。

地形形成については後述するが、土層について注意を要するのは宝永富士テフラと下層にみられる黒泥土である。宝永富士テフラは唯一時代を指標するものであるし、黒泥土は粒子が細かい上に配水不良による有機質を含み、これが堆積した時期は河川から若干遠ざかって、どちらかというと後背湿地のようになっていたと考えられ、蛇行に翻弄された上原遺跡の長い歴史のなかで非常に特異な環境を示しているからである。

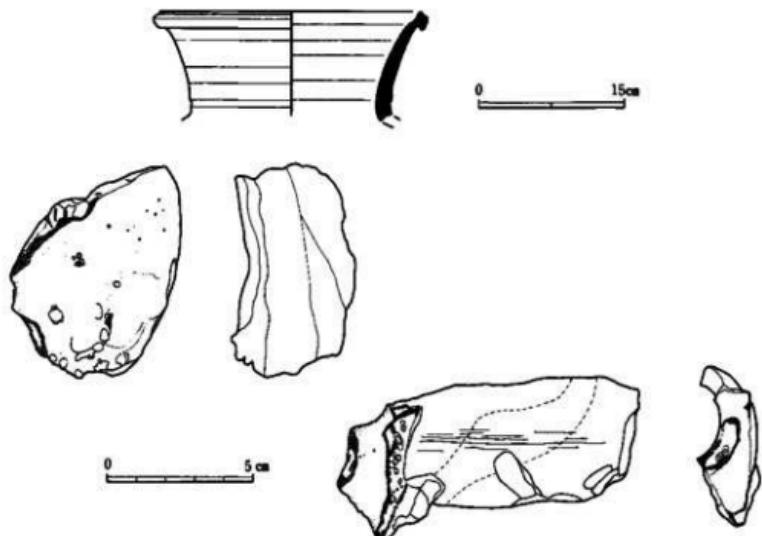
第12図 上原遺跡出土遺物実測図

遺物については若干興味のあるものを得たが、前述の通り位置をとどめぬものばかりであった。羽口片は古いものと思われるが、撒入土と考えられる畑作土から検出されたため、周辺に該期の遺構があることを示唆するにとどめたい。

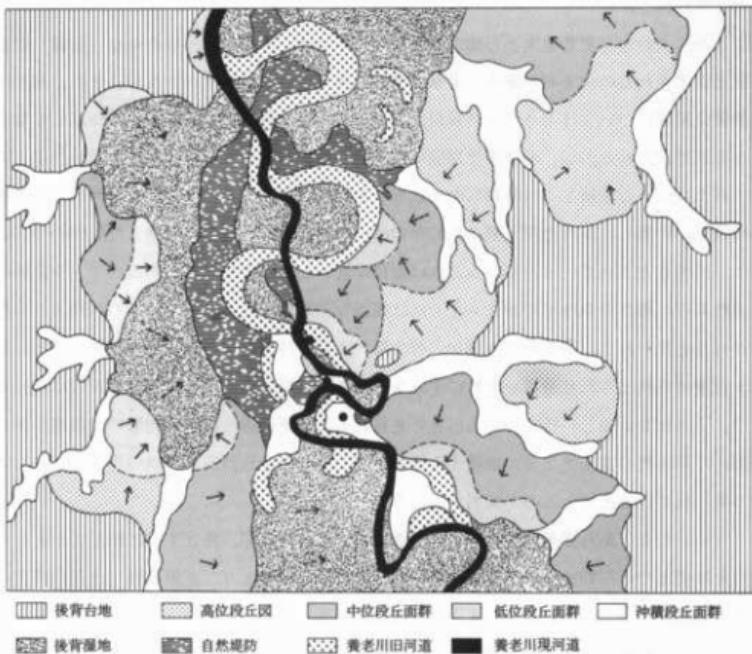
第13図 上原遺跡周辺地形形成概念図

これらの地形を形成過程からみると、先述した馬場の台や妙香地区の台地あるいは、南岩崎の集落のある高位から中位の段丘面は古く、後期更新世に養老川によって刻まれた河成段丘面群である。段丘はさらに低位に発達したが、繩文海道により急激に海面が上昇し、河川勾配が減少し、下流域から堆積優位になり急激に埋没したことが知られている。その後現在までにいたるゆるやかな海退によってふたたび下刻に転じ、台地と沖積地の境にみられるより低位の段丘や、遺跡南側にみられるような冲積段丘を形成した。これらは非対性段丘状であり、蛇行の側刻によるものと思われる。ほぼ現在のような蛇行路になった後、前述の複雑な地形を作った

以上のことから、更新世末から縄文海進前については、上原遺跡が谷の中心（谷線）に近い位置と仮定されるので下刻が進み、遺構、遺物が残っている可能性が少ない。また、海進中の堆積優位期間についてはボーリング資料などから洪積層に刻まれた谷床から10m以上も堆積したことが想定されるので、堆積優位期間に恒常的な遺構の存在は希薄であると思われる。前項で述べた黒泥土の堆積もこの時期に含まれる。その後はどうであろうか。東京湾周辺の沖積地で埋没が一段落し、ふたたび下刻に転じたのは一般に海進から海退に転換した4,000～5,000年前に一致するとされている。しかしこれは海岸に近いところのデータであるので、中流域の上原遺跡周辺に再び下刻作用がおよぶまでには相当な時間差があるはずで、この時期よりもかなり遅れたと思われる。縄文時代後期か、弥生時代中期に沖積段丘の最も高位な面に営まれた山田大宮遺跡で検出された遺構を参考にするなら、より下位に位置する上原遺跡周辺は幾段か下って、より新しい面しか残っていないと考えられる。上原遺跡では無遺物層の沖積層が削られた面に江戸時代の富士テフラが堆積する層を確認したのでそれ以前の遺構の存在についてもやはり失われていると考えるのが妥当であろう。

上原遺跡周辺の蛇行は、一般的な蛇行の形態を示しながらも、よく観察すると周辺の地形を反映する複雑な形態をもっている。これは、谷底平野の沖積地を自由蛇行するとはいえ、平野が非常に狭隘なため、下方や側方から強い洪積層に支配されているためである。蛇行が谷底平野の幅一杯まで広がり、谷端の河床に洪積層が露呈しあらわしているのが観察される。一方遺跡周辺は、東側から入る雨谷が急傾斜をもって沖積層の下に潜っていることや谷の中心に想定されることから、河床が洪積層には達していないため周辺の河床の硬軟の差が生じている。

そのため河川の下刻に差ができ、遷移点が出現する直前であるため、不安定な状態である。関東大震災では、遺跡の北東の浅間山が崩落して川が埋まり短絡する可能性があった。また、それ以降南側の攻撃面は約70年のうちに10mほど後退してしまっている。平成元年7月の出水のときには遺跡内を流れた跡が大穴になって残っている。

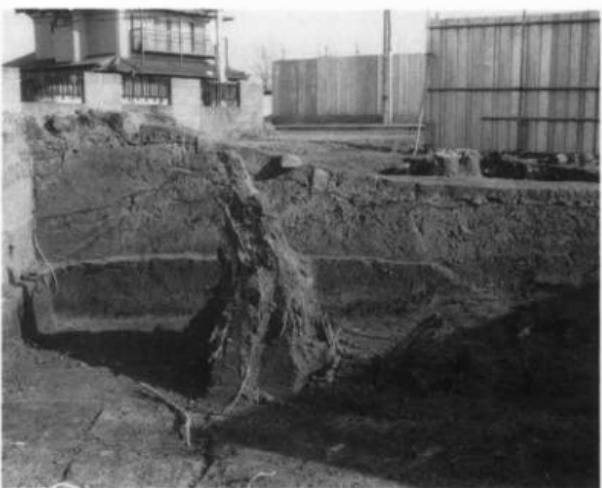
手古宮塚A土層断面  
(中心～Aの一部)

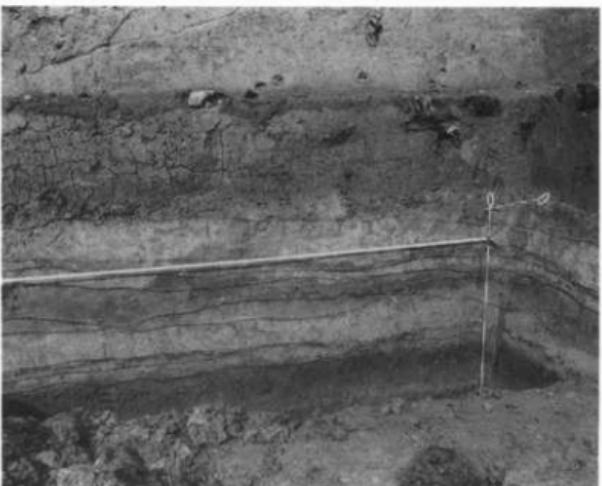
手古宮塚A下層土層断面  
(B～中心の一部)
