桐生新町水路跡

主要地方道桐生田沼線無電柱化推進計画事業に伴う
埋蔵文化財発掘調査報告書

群馬県桐生土木事務所
公益財団法人群馬県埋蔵文化財調査事業団

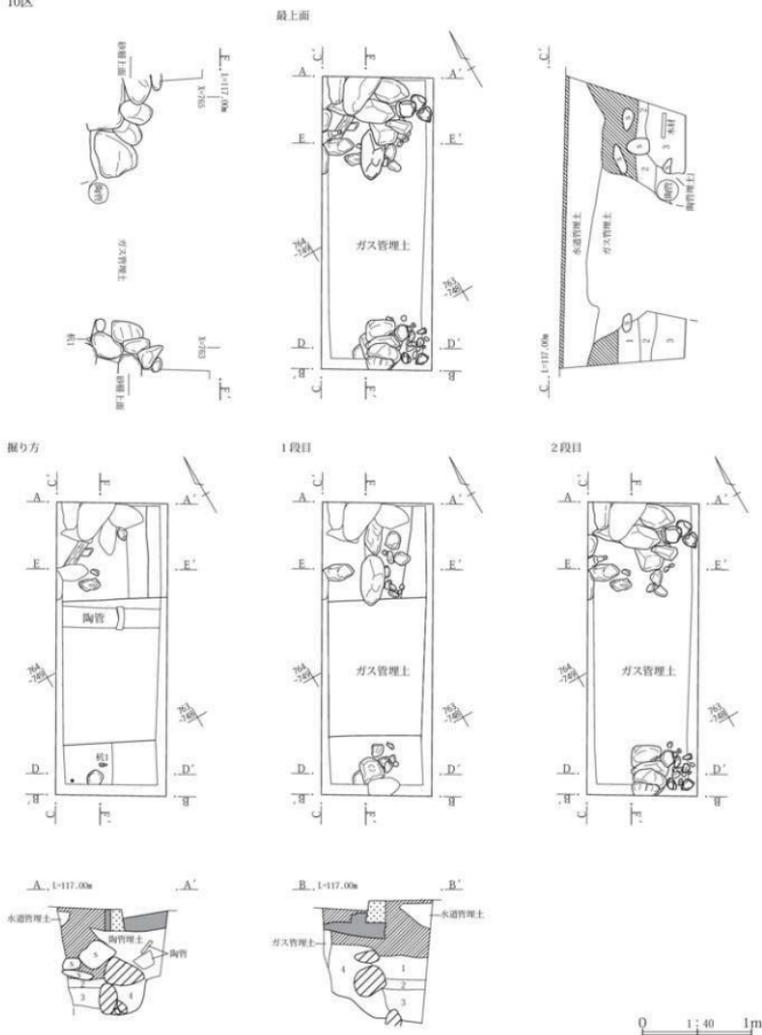
第18図 10区道構図(1)

側面状態 1段目は高さ25～30cm、幅40～50cm、奥行き25～40cmのやや大型の自然礫が横長に据え置かれていた。なお、南端に据えられた礫は高さ65cmと使用されて

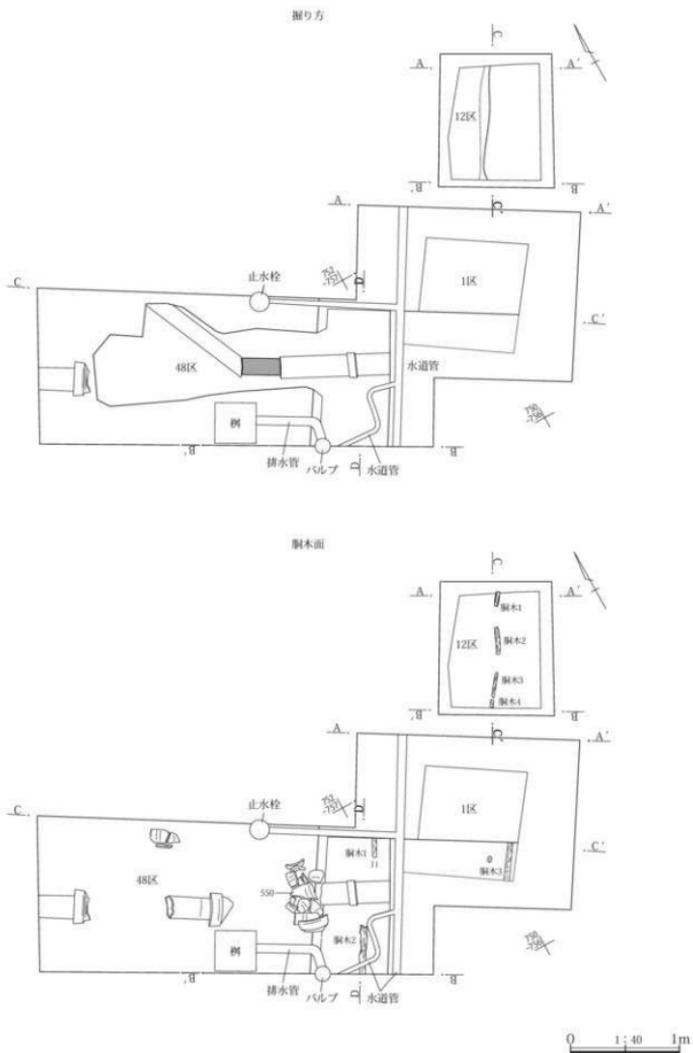
第23図 12区、1・48区遺構図(2)

掘り方 土層断面の観察で裏込め土を確認できたが、攪乱が激しく底面の確認ができなかったため、明確な掘り方を確認できなかった。また、側面石積み礫下では胴木を検出したが、腐食が進み残存状態が悪かったが、胴木は径4cm、残長40cmほどであった。

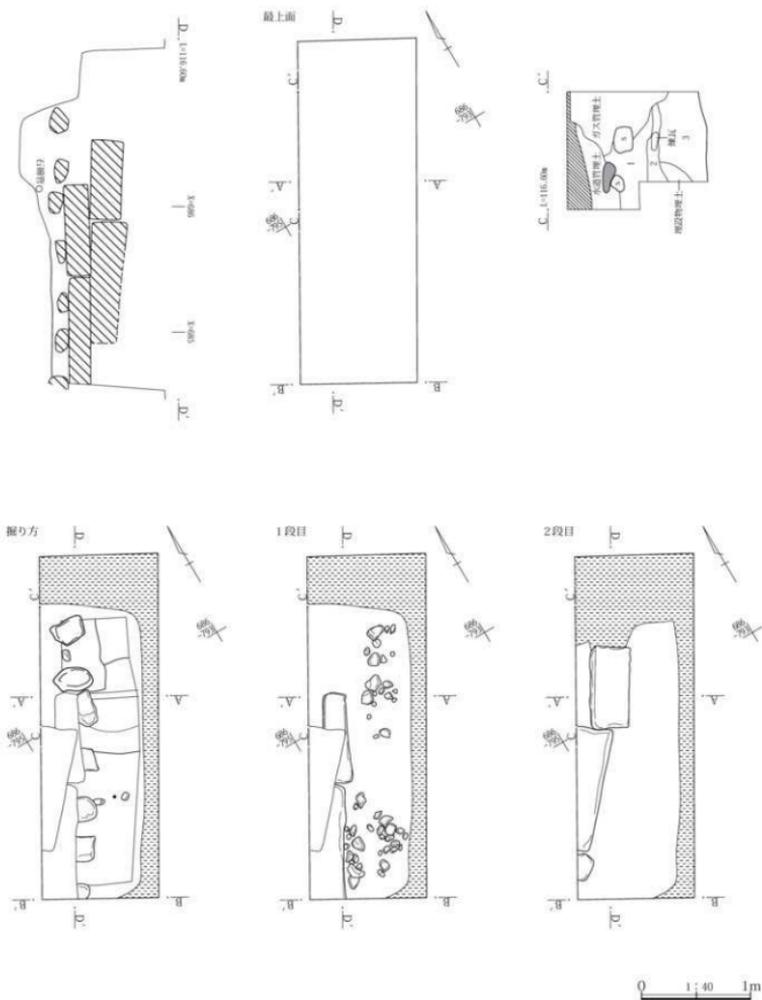
第32図 16区遺構図(1)

残存状態 調査区の3割以上は攪乱を受けており、その部分は調査を実施していない。側面は水路構築当初の河床礫から御影石によるものに造り替えられていた。側面を構築している礫は造り替えの状態ではなく、水路側に

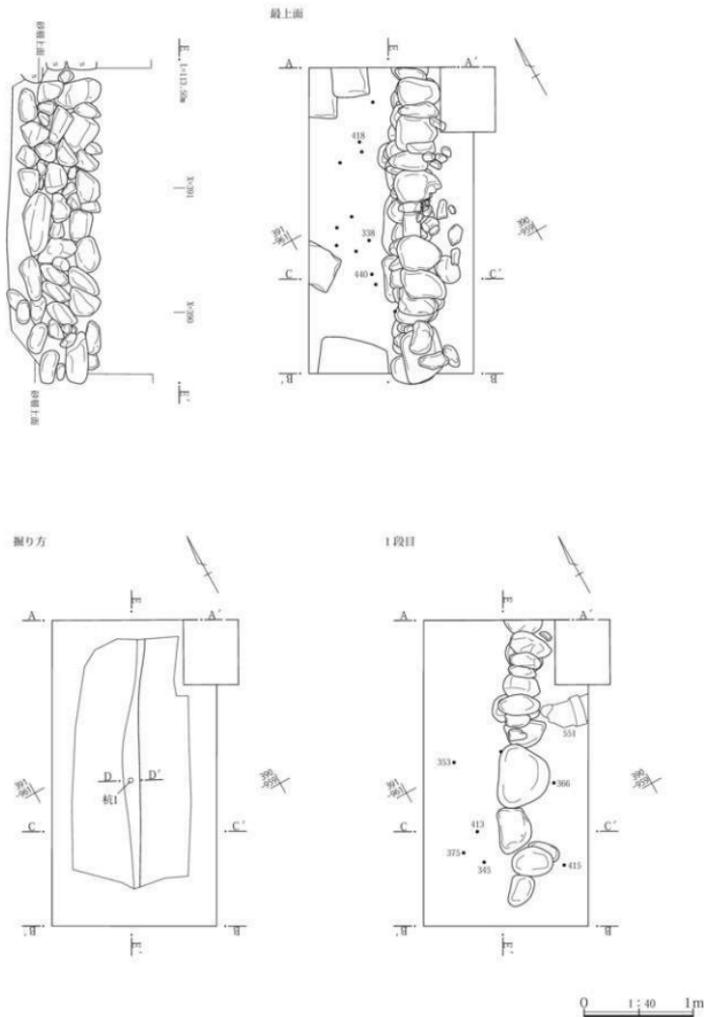
第88図 30区道構図(1)

残存状態 残存する東側面最上上面は礫の凹凸が激しく、本来の最上面を構成する礫は抜き取られたとみられる。裏込め北東角には集水樹が設置され、裏込めの一部は攪乱されている。また、同じく集水樹のやや南でも陶管が残ることから裏込めの北側1/3は攪乱を受けているとみられる。調査区南端側でも側面石積みの礫が乱れた

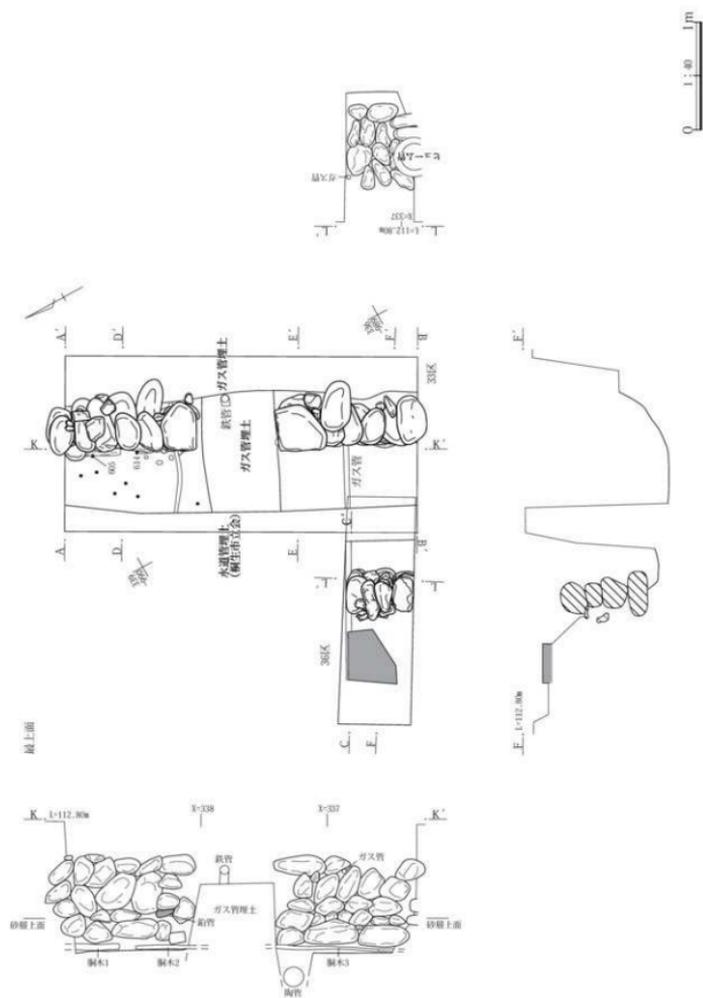
第33図 33・36区遺構図(1)

側面状態 1段目は高さ15cm前後、幅25cm前後、奥行き40cm前後の河床礫を据え置いている。
