佐伯城跡測量調査報告書
佐伯市内遺跡試掘確認調査報告書

大分県
佐伯市教育委員会

第2章 測量調査

第3節 測量調査の成果

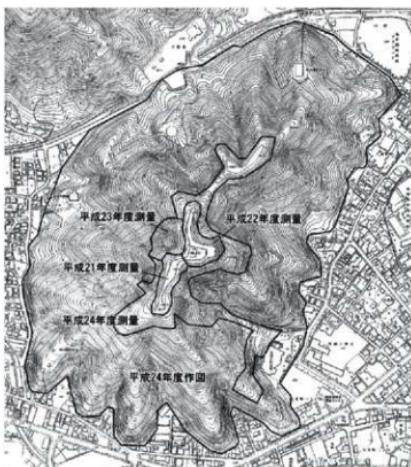
第2図 各年度測量範囲 (S=1/10,000)

国庫補助を受けて、佐伯城の測量図作成を開始。山頂石垣のうち二の丸と西出丸の平面測量を実施。当初の測量対象は山頂の石垣のみであり、平成22年度までの2か年での事業を想定していた。しかし現地での調査指導の結果、佐伯城の特徴を理解するためには石垣周辺に広がる曲輪と水の手を含めた山全体の測量が重要であると判断されたため、平成23年度・24年度も継続して測量を行うように計画を変更した。また、これらの測量図に記録すべき遺構の有無を確認するため、山腹の踏査を開始。西出丸西方の斜面に溝状遺構を確認。

本丸・北出丸の平面測量を実施した。山腹の踏査を継続し、北の丸西方に浅い溝状の窪みがあることを確認した。

水の手（雄池・雌池）の平面測量を実施。北出丸から水の手へ続く道も対象とした。また、特に池の周囲は重要遺構であるため、縮尺1/50での実測図作成も行った。山腹の踏査により、城道の残存状況を確認。

三の丸及び山頂尾根に伸びる捨曲輪と部元から続く城道のうち、近世の城郭遺構と認められる範囲の測量を実施。さらに全山を対象にした都市計画図をト

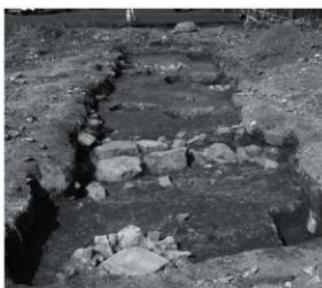
確認調査は木造建物部分とその周辺を対象として行った。旧宴会場、廊下部分に設定したT1・T2では表土下位の黄褐色疊混土層上面で礎石や石列、柱跡を検出し、出土遺物から近代以前の遺跡が残されていることが判明した。T3は明治期の建築と想定されている居間の裏に設定したが、構造、遺物とともに検出されなかった。また、旧宴会場や薬医門東側には立会調査時に井戸を確認している。

写真12 T1 遺構検出状況 南から
