特別史跡彦根城跡

彦根藩藩校弘道館跡範囲確認調査報告書

平成27年3月

彦根市教育委員会

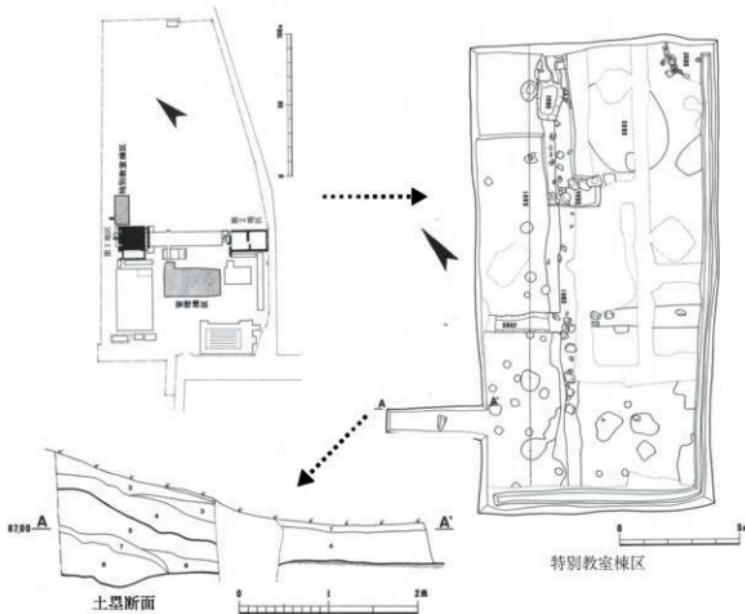
図4 市立西中学校敷地内で確認された屋敷地遺構及び土壘

調査地は、藩校弘道館の南側隣接地であり、天保7年（1836）に描かれた「御城下懇絵図」（彦根城博物館蔵、巻頭図3）によれば、弘道館南面には道が存在し、道を挟んで武家屋敷地が展開しており、天野康文、吉田六郎、印具寿之介の屋敷地に該当する。調査の結果、屋敷地を区画する複数の溝、建物礎石や井戸等の遺構が検出された。また、屋敷地としての性格付けのできる漆喰製の池状遺構も検出されている。これらの遺構群は、現地表面（調査当時）から0.4~0.5m余りの客土及び搅乱土を除去した深さで検出されている。遺構面は角礫を含んだ山土と考えられる灰褐色粘質土ないし赤褐色粘質土で形成されていたことが確認されている。検出状況から各遺構面は、上層遺構群の遺構面が灰褐色粘質土、下層遺構群の遺構面が赤褐色粘質土で形成されていた可能性が想定される。これらは0.3~0.4m程度の厚みを有しており、その直下で青灰褐色のグライ化したシルト又は砂質土が確認されている。これらのことから、当該地が築城前は内湖縁辺部であり、築城に伴い埋め立てられたことが明らかとなっている。また、屋敷地の西側に展開する土壘の一部が調査されており、砂層と粘質土層を交互に盛った土壘であり、土壘傾斜面については特に近代以降の土砂崩落により旧状を保っていないことなどが確認されている。

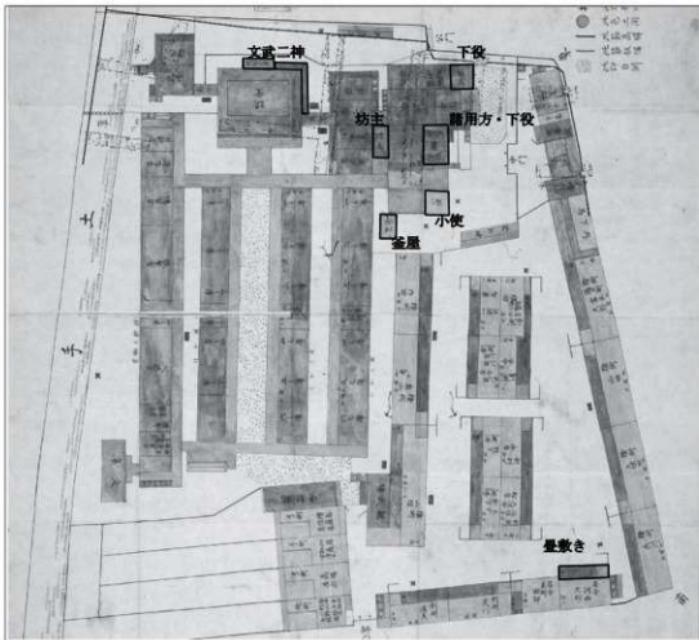
図6 明治16年の絵図における描写変更箇所・名称
(『日本教育史資料』「卷三 諸藩ノ部 東山道 萩彦根藩」付録 明治16年頃)

ここに追加された新たな施設・間取としては、講堂の「文武二神」および北側・東側の縁の表現や、「稽古奉行」東側の「坊主」、「式臺」北側の「下役」、同建物の南側に位置する「小使」・「金屋」などが挙げられる。このほか教練関係の施設には、便所と見られる施設が追加されている様子が伺える。

この変化は、前述の絵図が描かれた文久三年以降、「日本教育史資料」「卷三 諸藩ノ部 東山道 舊彦根藩」が出版された明治16年当時までの期間における施設の改変状況を反映していると考えられ、ここに現れた2枚の絵図の相違点は、文久年間以降、明治時代に入ってから実施された、「文武館」「学館」「学校」等の名称変更が行われた時期、もしくは、弘道館廃絶後にこの建物をそのまま利用することとなった金龜教校の活動に関連して、明治9年の運営開始以降に実施された増改築によるものである可能性が考えられる。

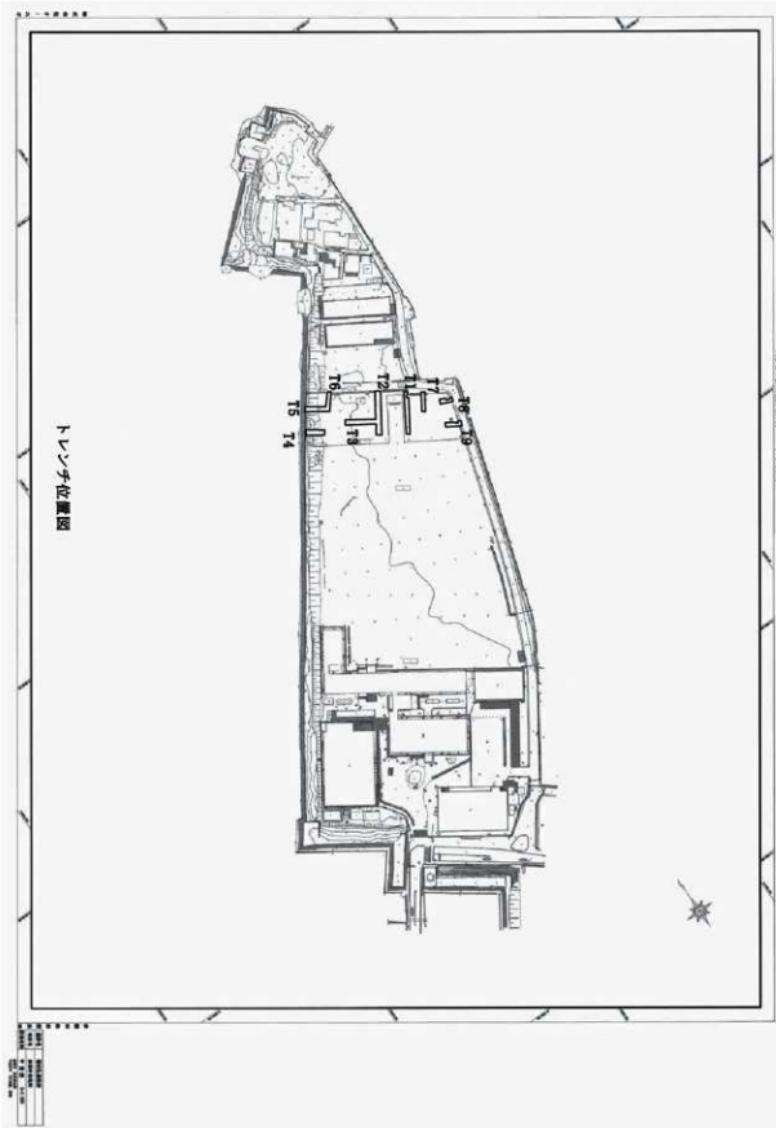
図7 現況測量図上の平成24年度調査トレンチ配置図

トレンチは、T1から9まで設定しており、T1は、弘道館北東部に位置していた、稽古奉行や目付などが詰めていた建物の中央付近に当たるよう設定を行った。また、T2・T3については、T1と同じ 建物の西端部、もしくは講堂の痕跡を捉るために設定した。T4・5については弘道館の西端、中堀に面した土壠の状況と、その形状・構造の確認を主たる目的として設定した。T6については、「公館」と書かれた建物の痕跡の把握のため。また、以下のT7・8・9については、弘道館敷地の範囲確定を目的として設定することとした。

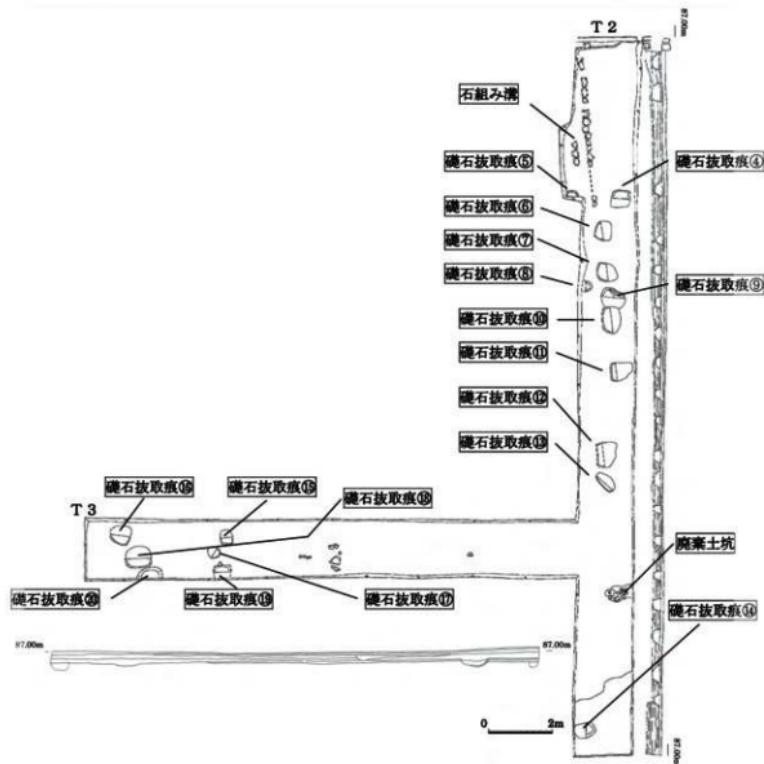
図9 T 2・3 遺構実測図

16mを設定した。この地点は、絵図上において講堂の南端付近にあたり、これに関連する遺構の確認を目的としてトレンチを設定した。

調査の結果、トレンチ東側においては、弘道館建物の廃絶時か、それに近い時期に大きく削平を受けているようであったが、西半部においては礎石抜取痕やT 2と同様の砂利敷き面

などが良好に残っていた。遺構としては、礎石抜取痕 6 基を確認しており、周辺の遺構面からは、土師皿の破片や江戸時代後期頃の染付片などが出土している。

ここで検出した遺構については、絵図上の位置に照らせば、絵図の精度誤差による若干のそれは予測されるものの、講堂に関わる遺構である可能性が高い。

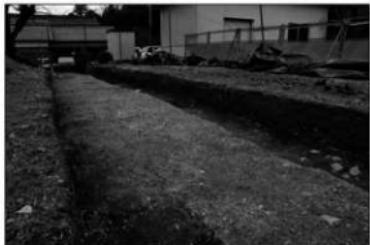
写真6 T2 (弘道館廃絶時の面。全面を厚く砂利が覆う)

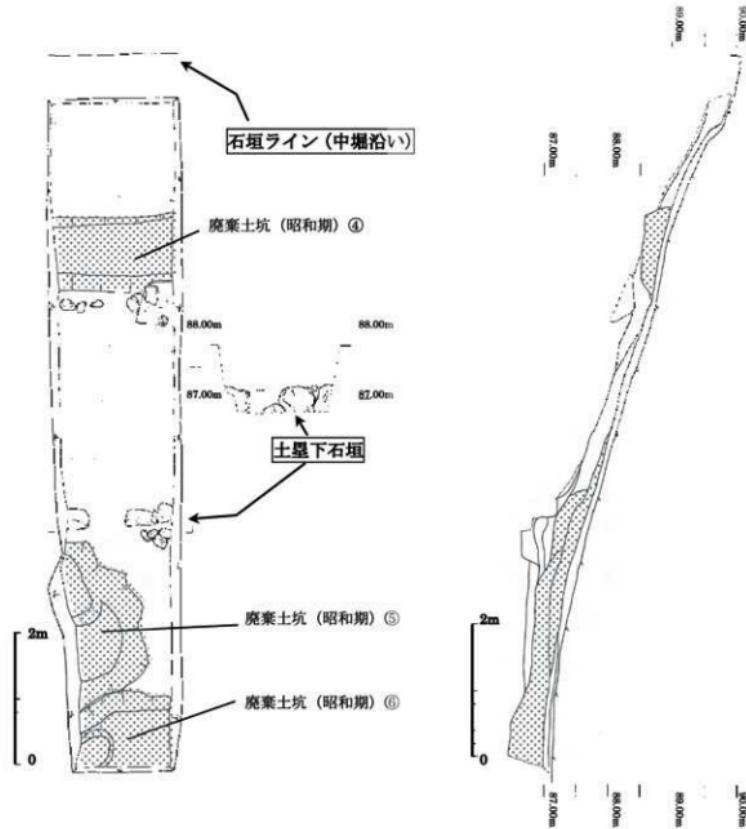
図10 T4 遺構実測図

T4は、調査区西端部の土壌上に設定した2箇所のトレンチのうち、南側に位置するトレンチであり、幅約2m×東西長約11mの規模で土壌斜面上に設定した。この部分について、絵図上においては、土壌の簡単な表現しかなく、この地点における具体的な状況については不明であった。

調査の結果、トレンチの東端部、土壌斜面の下部付近において、土留めの石垣を検出した。この石垣のすぐ東側、弘道館の敷地側部分については、昭和期に擾乱を受けており、江戸期造構面は半ば以上が削り取られていた。また、土壌の上部においても、一部に昭和期の擾乱による改変を確認している。

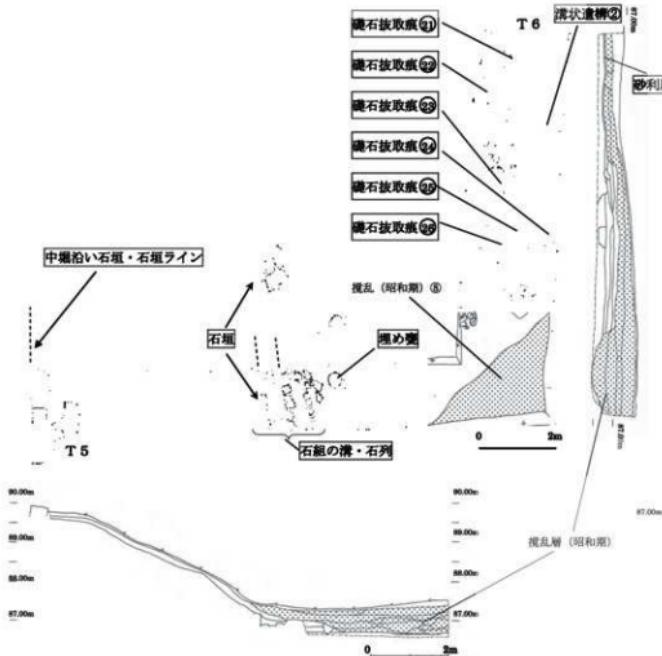
図11 T5・6遺構実測図

T5は、調査区西端の土壘上に設定した2本のトレンチのうち、北側に位置するトレンチであり、規模は幅約2m×東西約12mとした。この地点は、絵図上においては、土壘の表現があるとともに、弘道館北西の端に位置する「公館」と称される建物が描かれている場所にあたる。

調査の結果、T4において検出した土壘下石垣の延長部分を検出するとともに、この石垣から約70~80cm東側に、石列が配置されている状況を確認した。これにより、弘道館西側の土壘の下部には、土留めのための石垣が設置され、さらにその直下には、石組みによる排水溝が巡っているという状況を確認することができた。また、この石列から約90cm程度東側には、信楽焼の甕が埋設されていた。現状、この埋甕についての詳細な性格は不明であるが、絵図に描かれた公館には、便所と思われる表現があり、その表現上の位置が埋め甕の検出地点に近似することから、この埋め甕が、公館のそれに相当する可能性がある。ただし、甕の内面に付着物がほとんど見られないことから、用途、あるいは公館との関係性についても、現状では確定することができない。

なお、T6の南端部および、T5の埋め堀から東側においては、昭和30年代のグラウンド造成時、もしくはそれ以降の時期に大規模な搅乱を受けており、江戸期遺構面の上部についても、一部破壊を受けていた。

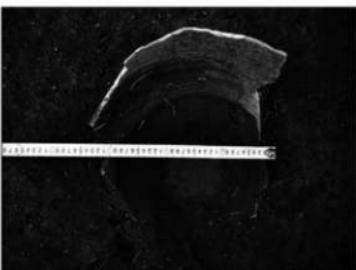
写真18 T5(埋め堀。写真下半部は、搅乱により欠損)

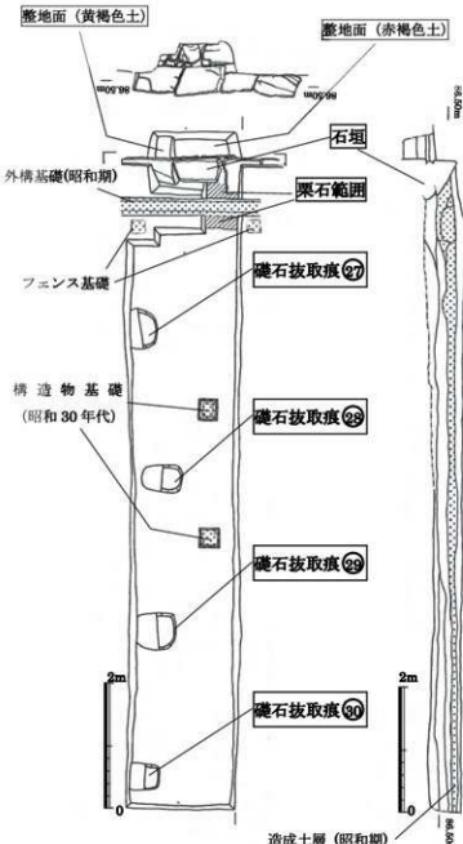
図12 T7 遺構実測図

に、さらに1段、石が埋もれている状況が確認できた。これにより、この石垣が、2段以上の石積みから成る石垣であることが明らかとなつた。この石垣の裏側には、径3~10cm程度の裏込め石が多く充填されており、石材はチャート系の角礫、流紋岩系の円礫等多岐にわたる。この裏込めの設置幅は、検出面での平面幅で、石垣から約60~80cm程度である。この石垣の外側においては、表土、現代の造成土を剥ぎ取ったその下層において、黄褐色土からなる精地層と、さらにその下層に位置する赤褐色土からなる整地層の、2種

この地点において該当しうる施設としては、「式臺」・「玄関」などに関わるものを考えられるが、江戸時代には、当該地点に建物がなかった可能性もあり、あるいは明治期の金亀教校時代に増築された、「下役」という記載のある部屋に関わる礎石である可能性も考えられる。

なお、この地点については昭和30年代のグラウンド造成時に削平を受けており、その一部は江戸期の遺構面にまで達していた。このため、遺構を検出した面の高さは、周間に配された石垣の天端の高さに比して、約20~30cm程度低くなっている。特に、石垣際に設置されていた昭和期のフェンスの基礎部分周辺については、設置のための掘削により、石垣裏込め部分まで大きく搅乱を受けている。

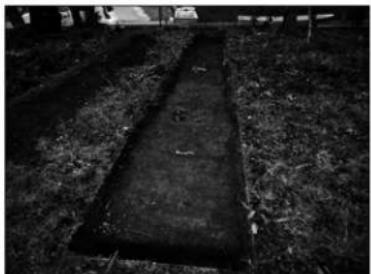
写真19 T7（表土剥ぎ取り後状況。トレンチ中央付近に、工作物の基礎が見える）

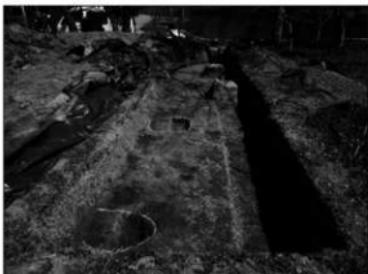
写真20 T7 調査区全景（南西から。礎石抜取痕が南北に並ぶ）

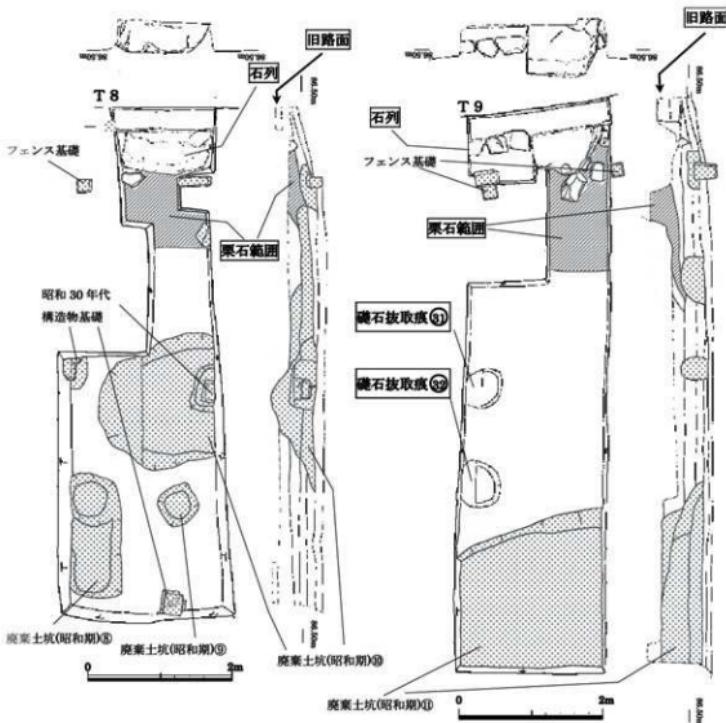
図13 T8（左）・T9（右）遺構実測図

T9は、調査区東端に設定した2本のトレンチのうち南側に位置するものであり、幅約2m×東西約8mの規模で設定した。絵図上では、このトレンチは弘道館の表門に近い位置にあたることから、これに関わる痕跡の確認を目的とした。

調査の結果、この地点においてもT7と同様、外周部を巡る石列を確認した。ここに用い

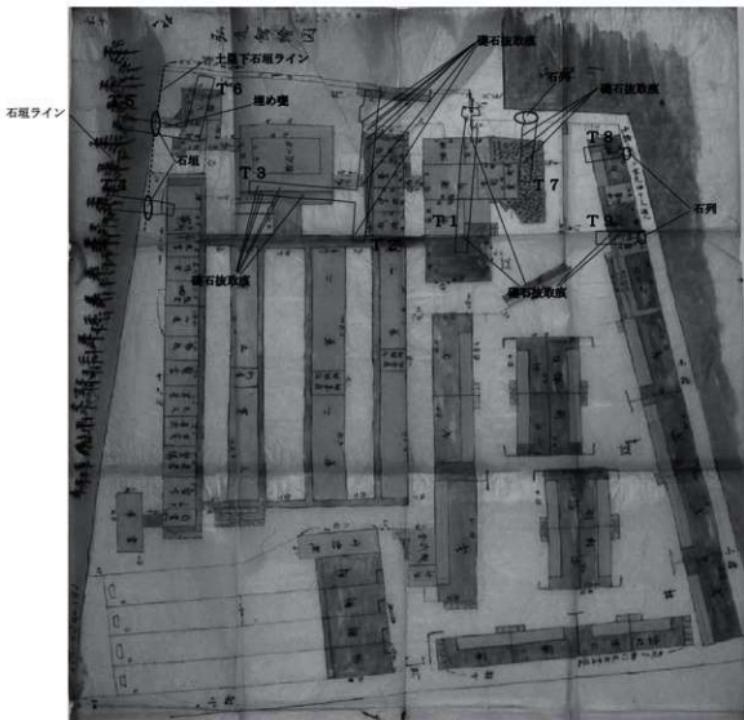
図14 平成24年度調査トレンチ検出遺構と絵図の対比（文久年間）

この砂利層から下層においては、基本的に江戸時代中期以降、江戸時代後期までの遺物しか出土していない。また、藩校弘道館の施設に関連すると考えられる礎石抜取痕からは、この砂利が抜取痕の内側、底部付近まで流入している状況を確認している。

これらのことから、この砂利層は江戸時代に藩校弘道館(当初は稽古館)が成立して以降、藩校が廃止される明治4年頃までは既に散布されていたか、建物の廃絶に伴う建物の解体後に、整地のために敷きならされた可能性を考えられる。このため、この砂利層については、弘道館建物の最終段階に最も近い時期を示す標識層としての役割が期待できる。

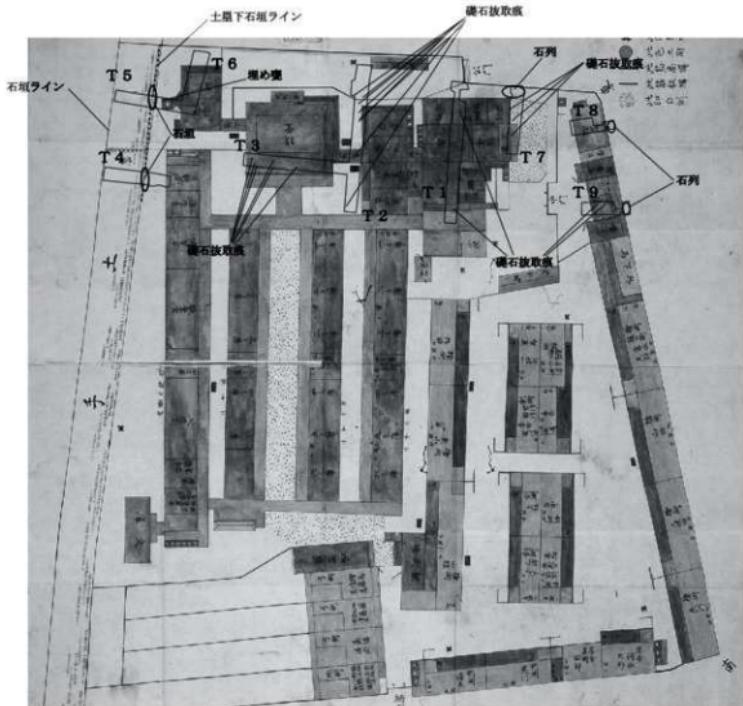
図15 平成24年度調査トレーン検出遺構と絵図の対比（明治16年頃作成の写し）

一方、この砂利層の上には、褐色土層が10~20cm程度の厚みをもって堆積しており、その堆積層内からは、明治7年銘の一錢硬貨や、酸化コバルトの使用による青みの強い染付片などが出土している。

藩校弘道館廃絶以降の施設の変遷については、『大阪朝日新聞京都附録（大正6年10月1日）』の記事において、明治9年頃の金龜教校（西本願寺が営んだ仏教学校）の創設に際し、「講堂及び衆議所の如き重要建物は其の儘保存し、其の他の不要建物及び土地約半数は此を他に売却」した、との記載があることから、弘道館に関わる建物の大半は、すでにこの明治9年前後の時期に取り壊されている可能性が高いと考えられる。上記の記事と、出土している遺物を考え合わせると、この褐色土層については、弘道館が廃絶した明治4年以降、金龜教校が営まれる過程で造成された層である可能性が高いと考えられる。

また、直接この土層の直下にある砂利層についても、①その流動性が高いこと、②一部の礎石抜取痕の内部へ流入していること、などから、弘道館の存立時の砂利敷きであった可能性は高いが、弘道館廃絶に伴う建物の解体・整地時に、改めて再堆積している可能性が高い。

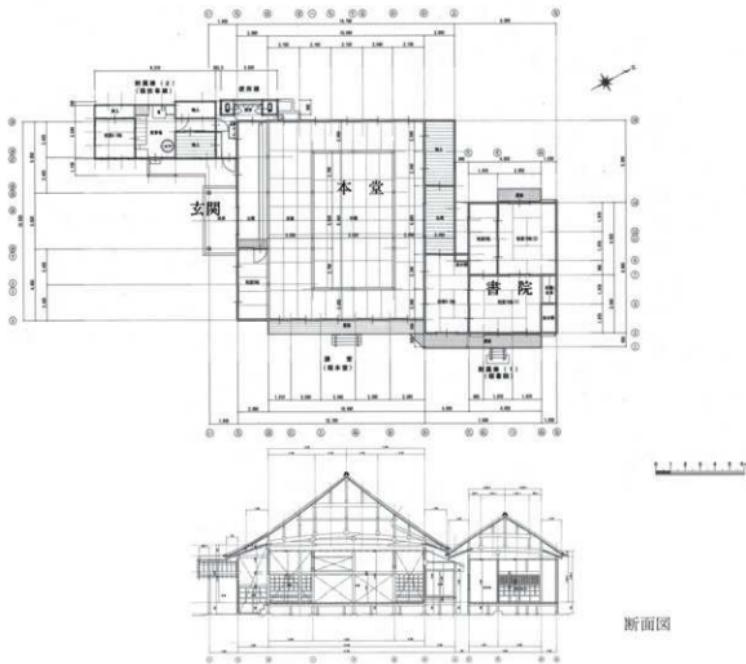
図17 金龜会館調査実測調査平面図・断面図

地覆石は、不同沈下がみられるものの、割れや欠け等の破損はなく良好な状態であった。柱礎石は、本堂で凡そ55cm角～120cm×70cm角の自然石が用いられており、建物の規模から考えると十分な底面積を持っていると考えられる。軒内土間は周辺地盤のままで特に仕上等は無い。地盤の沈下や流失により地覆石が地盤と接さず、石底が露出している部分も見られた。

軸部はほとんど建立時のものと思われる。建立当初から土台立ちであったかどうかは不明であるが、土台に関しては移築時に新調されたものと考えられる。柱根が腐朽により完全に消失し、柱が土台に載っていない状態になっている箇所があった。側通柱については、割れが甚だしい。さらに、柱、土台、敷居とも白蟻による食害、腐朽破損が著しく、再用できる部材は極めて少ない。内部の柱は、比較的良好で十分再用出来る状態であった。

床組は、全般的に白蟻による食害、腐朽破損が著しく、断面寸法も不揃いで強度不足と思われる寸法の部材も認められた。

軒廻りは、雨漏りによるシミや化粧裏板の割れ目から流れ出した瓦の葺土による汚染が全体に亘って見られた。垂木、茅負、裏甲、化粧裏板共、割れ、腐朽破損が甚だしく、面戸板は欠失している箇所が多数認められた。軒桁の一部にも、雨漏りが原因の腐朽が見られ、軒桁上端が激しく破損していた。

小屋組材は大半が当初材と思われ、小屋梁、束等の部材はいずれも目立った腐朽破損や虫害の痕跡は見られなかった。

野垂木は、母屋桁上でそぎ継ぎとしているが、この継手部分での折損が多数認められた。野地は、野小舞に檼手割板の土居葺とし、南蛮漆喰を葺土として瓦を葺いている。なお、過去の雨漏りにより流失した南蛮漆喰が野小舞や垂木、母屋桁等をほぼ全体に亘って汚染している。

塗壁は、内外壁とも漆喰塗仕上げとしていた。全体的に埃や雨漏りによる汚れが目立ち、上塗りの崩落、はらみやひび割れ、剥離等の損傷が著しい。外壁の一部は、壁が中塗まで崩落し、カラー鉄板を張り被せて補修していた。

天井は、天井吊木が少ないために大きく揺んでいた。天井板は、割れ破損や雨漏りによる汚染が多数見られ、竿縁が折損して欠失した箇所もあった。

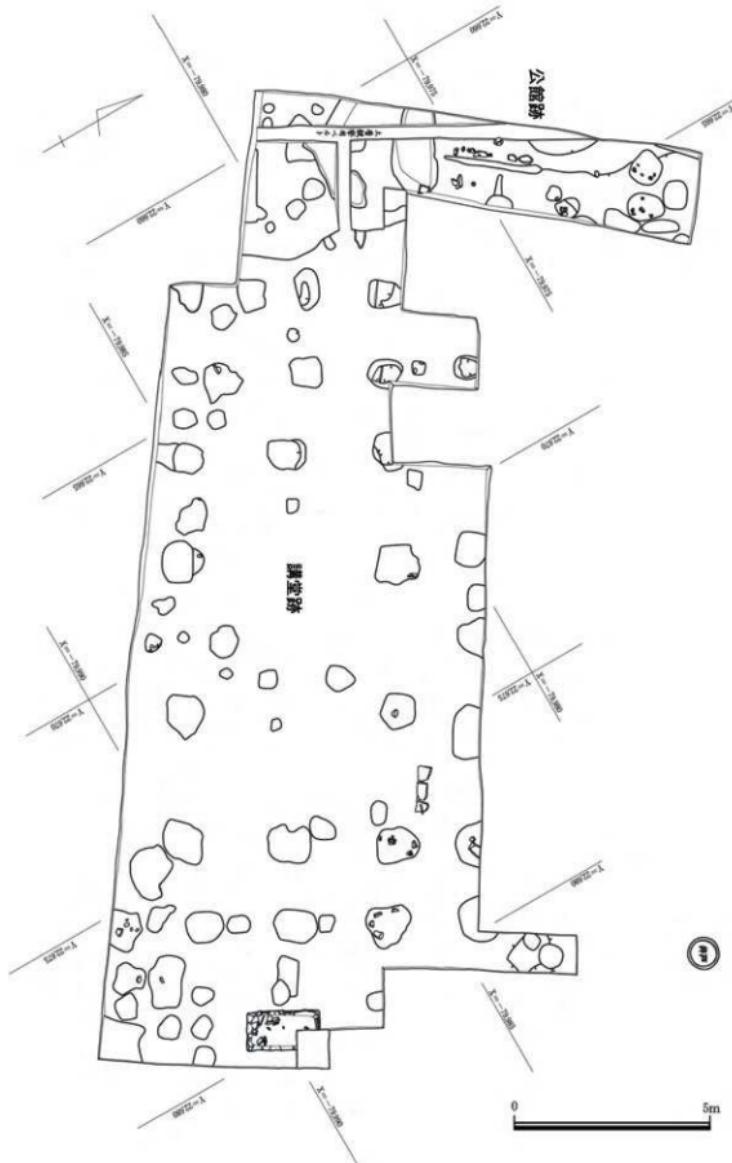
図25 T10講堂跡・公館跡付近土層図

講堂の基礎に該当する礎石が設置されていたと考えられる穴状遺構は切り合がなく規則的に検出した。二重構造の配列を見出すことができ、内側が9.2m（3間分）×5.6m（2間分）、外側が13.4m×9.2m以上の規模。一方、図書館図には具体的な建物の規模が記載されており、例えば、内側規模は「5間」×「3間」と記載されていることから、絵図記載の間数がいわゆる柱間を示すものではなく長さを示すものであることが確定できた。これらのことから絵図記載の1間分は約1.84mであると断定した。これをもとに講堂に伴う遺構群の周辺に展開する穴状遺構を絵図資料と比較すると位置・規模とともに廊下跡などと確定することができた。

公館遺構の検出については、近代以降の大きな擾乱の影響で講堂跡と同一レベルで遺構群を検出することができなかつたが、擾乱土を除去したのちに遺構の残欠を検出することができた。これらを含めて平面図に検出遺構を記録したところで、図書館図に記載の規模で穴状遺構の配列を考えると、検出遺構表面で拳大程度の石が含まれている穴状遺構が公館に伴う遺構の可能性が極めて高いと判断した。よって、今回の調査では講堂・公館遺構ともに確認することができたと考える。

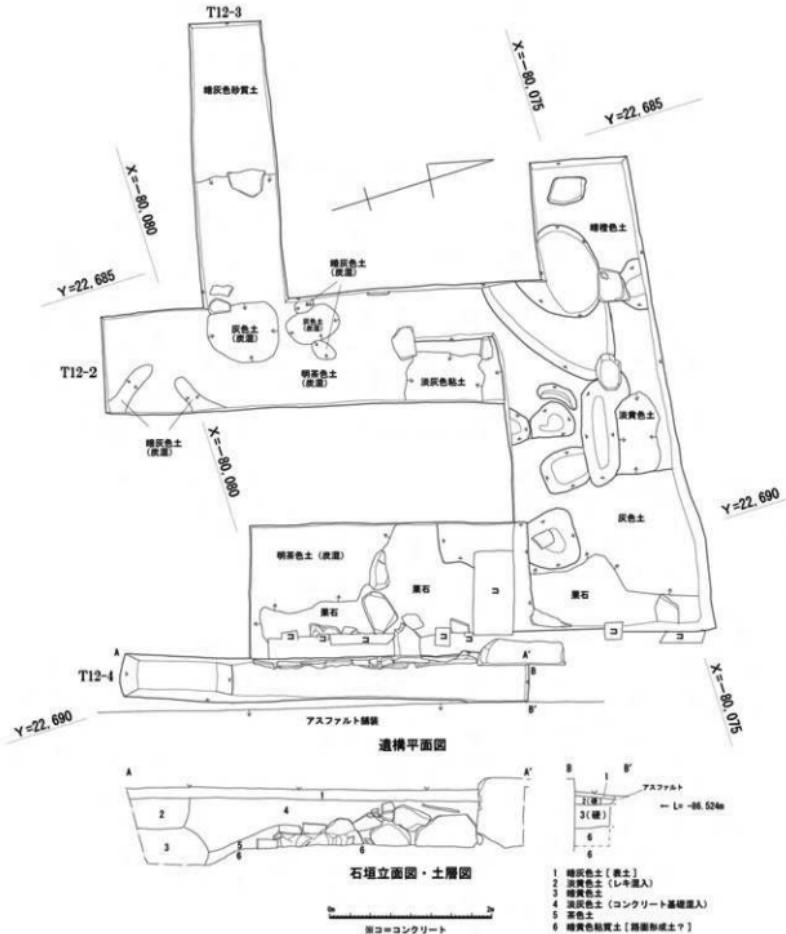
図28 T12弘道館南東隅遺構平面図

本調査区においては、地表面に露頭していた石に続く形で石垣を確認した。この石から南へ 2.7m の地点で石垣が途切れることを確認した。さらにこの地点から西に90度折れ曲がった約 3.68m の地点で穴状遺構を1基、さらに西へ 1.84m の地点で礎石を1基検出した。穴状遺構を検出した地点から南へ 1.84m 地点では穴状遺構ないし礎石は検出されなかつた。また、礎石を検出した地点からさらに西側 1.84m 地点でも穴状遺構ないし礎石は検出されなかつた。石垣の南端・穴状遺構・礎石の検出から、これらを弘道館の南東隅と考える。また、上記の図書館図には北東隅から南東隅までの長さが「四十三間」と記載されており、これを講堂・公館地区で確認した1間を 1.84m で換算した場合 79.12m となり、ほぼ一致することも南東隅と断定する根拠を補強するものと考える。ちなみに内堀沿いの「小路」からの長屋の奥行は図書館絵図には「3間」と記載されており、1間を 1.84m に換算すると 5.52m となり、ほぼその位置で先述の礎石を検出している。さらにそこから北側へ約 4m 地点においても同規模の礎石を検出している。よって、奥行についても絵図どおりに長屋状建物遺構を検出したこととなり、この二枚の絵図の信憑性が高まったといえる。

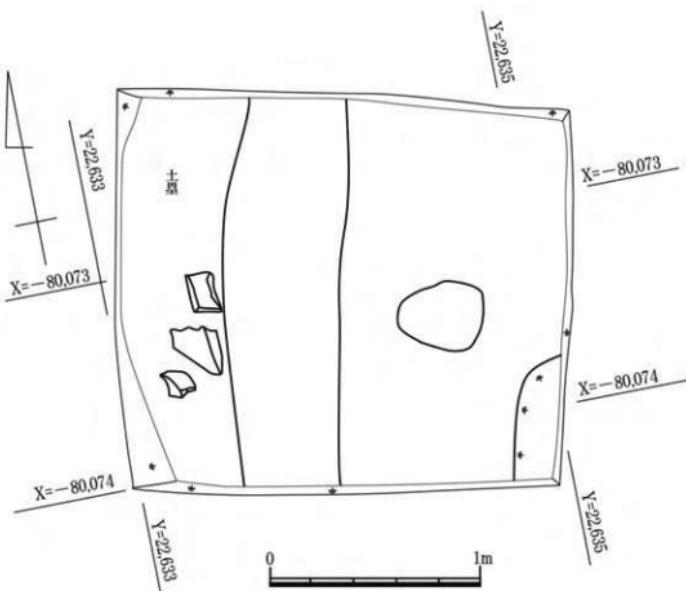
図30 T11弘道館推定南西隅遺構平面図

図記載の施設（柵・柵門）と想定する遺構を検出することができた。ただし、南西隅については調査面積の制限から、今後さらなる追認作業は必要と考える。

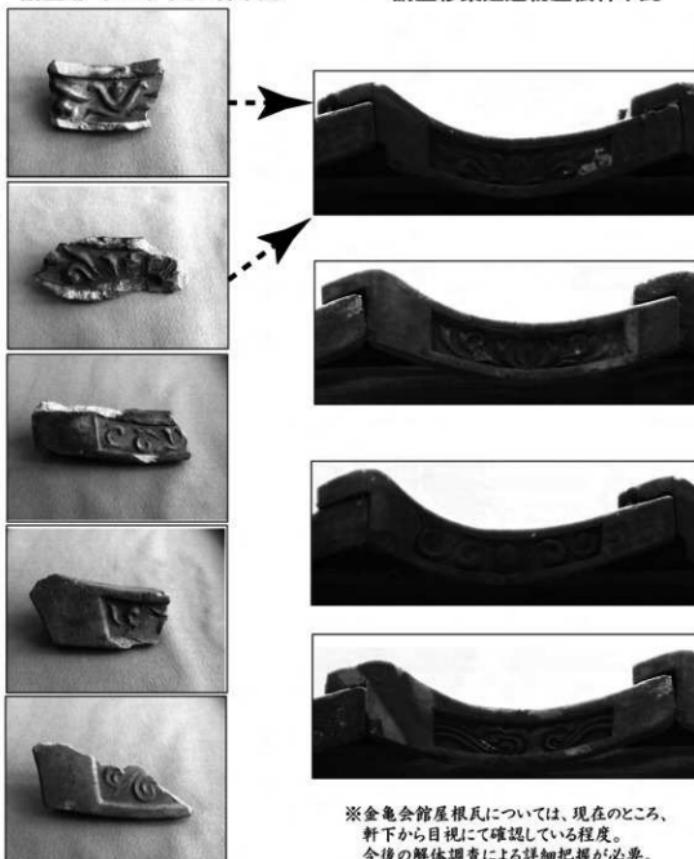
図32 T10講堂跡出土と現存移築建造物（金龜会館）屋根軒平瓦の対比

今回の一連の発掘調査における出土遺物は、基本的に江戸時代の遺構面を覆う堆積土や近代以降の搅乱埋土からの出土であり、直接的に江戸時代の遺構群の時期を示す資料ではない。そのような中で、平成25年度の調査トレンチT10では軒平瓦の破片が数点出土している。瓦葺きの建物がかつて存在した場所における出土量としては比較的少ないと言っても過言ではない。また、出土した資料状態はすべて小破片であった。これらのことは、弘道館の講堂をはじめとした主要瓦葺き建物群が解体・再利用された証拠を示しているといえよう。解体の際に破損したものだけが、弘道館跡地に放置されて後世の堆積土とともに埋没していたものと考えてよい。複数種類の軒平瓦文様を確認したが、その内二点は移築先の金龜会館屋根瓦でも確認することができた（図32）。今後の金龜会館の解体調査で、より詳細が明らかになるとと考えられる。

※金龜会館屋根瓦については、現在のところ、
軒下から目視にて確認している程度。
今後の解体調査による詳細把握が必要。

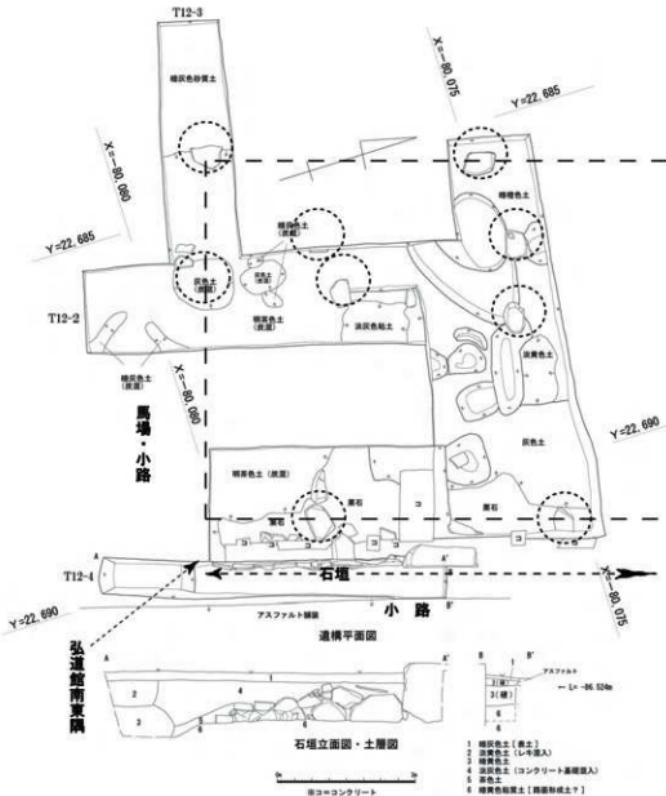
図33 T12弘道館南東隅と長屋状建物遺構

上記の1間=1.84mの成果は、弘道館南東隅を割り出すのに重大な根拠となつた。南東隅については地表面に残されたわずかな痕跡とも一致し、発掘調査において追認し得た（図33）。この時点で、絵図資料の内容に信憑性が高まつたことで、弘道館南西隅推定箇所で絵

※丸点線は建物基礎と抜き取り痕跡
※点線は建物推定ライン
