IV 編 考 察

第1章 石積

第2章 石割技術

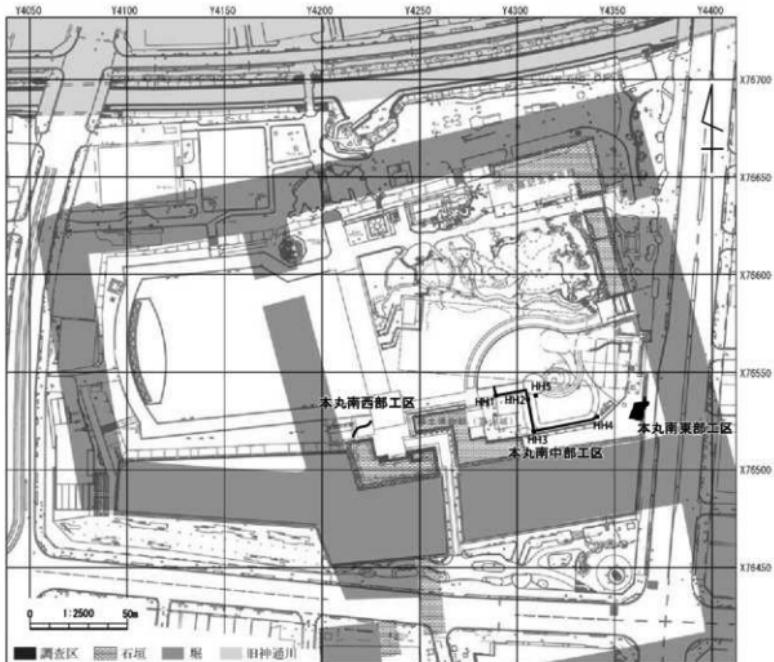
図附-1 2011年度工事立会位置図

工事立会対象域は本丸で、図附-1 のとおりである。掘削面積が狭小であることから工事立会対応とした。工事の掘削が及ぶ深度までを調査対象とし、掘削時は埋蔵文化財センター職員が立会い、遺構・遺物が確認された際はその都度、手作業により掘削した。平面図は日本測地系の基準点を用いてトータルステーションで作成し、断面図は手実測にて作成した。写真はデジタルカメラで撮影した。

以下、工事区域にしたがって図附-1 のとおり、(1) 本丸南西部工区、(2) 本丸南中部工区、(3) 本丸南東部工区の3工区に分けて報告する。(1)・(2) は電気設備工事、(3) は石垣の新設工事を原因とする。工事立会期間は、一部中断期間を挟みながら、(1) が 2012 年 1 月 24 日、(2) が 2011 年 12 月 5 日から 2012 年 1 月 26 日、(3) が 2011 年 6 月 3 日から 6 月 13 日である。

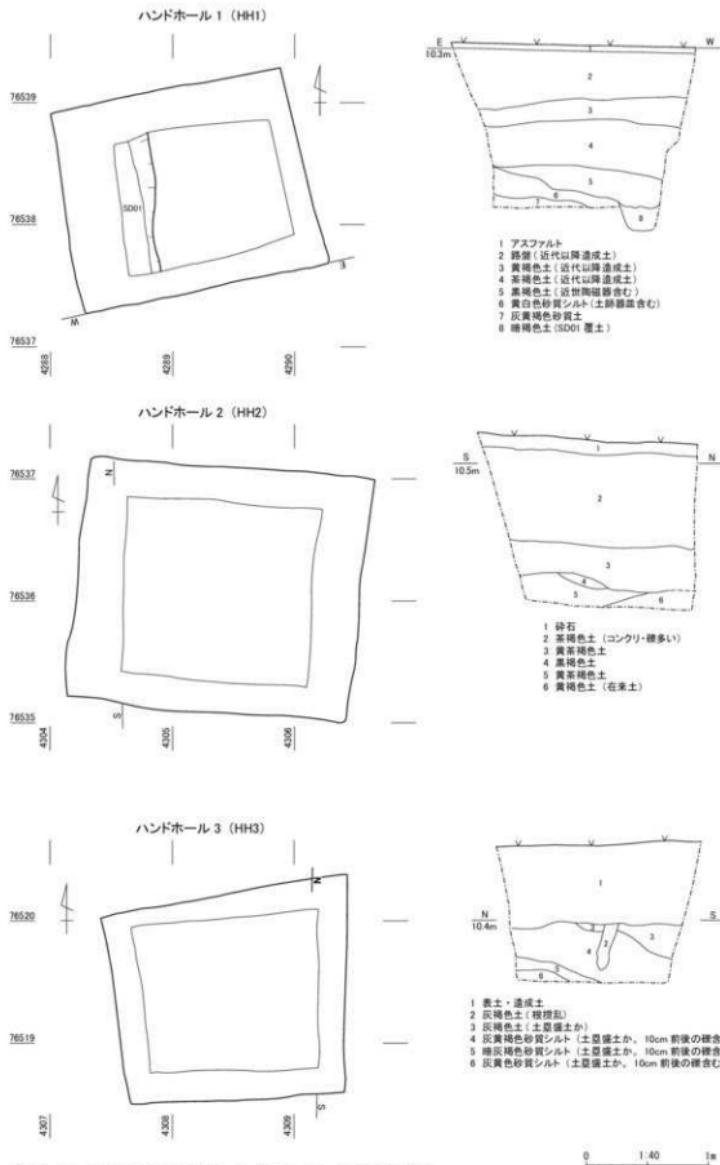
図附-3 2011年度工事立会 本丸南中部工区造構図(1)

HH1 地点 (図附-3) 南北方向の溝 (SD01) を検出した。検出長 1.10m、検出幅 0.30m、深さ 0.24m である。主軸は N-10° -W である。遺構内からの出土遺物はないが、直上の 5 層が 17 世紀代とみら

れる伊万里や土師器皿を含むことから、それ以前の遺構である。

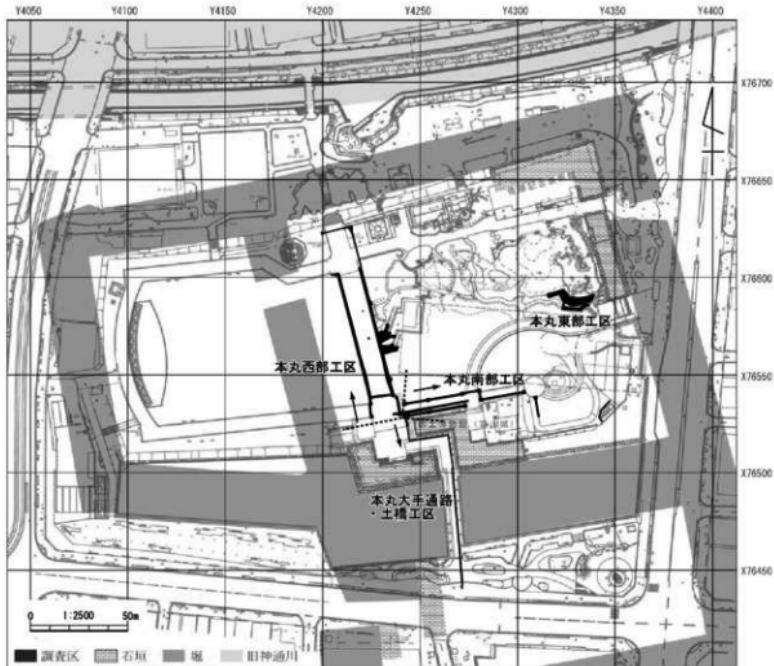
図附-9 2012年度工事立会位置図

工事立会対象域は本丸で、図附-9のとおりである。掘削面積が狭小であることから工事立会対応とした。園路舗装部分は面的な工事であるが、表層のみの掘削にとどまるため、これも工事立会とした。工事の掘削が及ぶ深度までを調査対象とし、工事掘削時には埋蔵文化財センター職員または民間発掘会社の調査員が立会い、遺構・遺物が確認された際はその都度、手作業により掘削した。平面図は日本測地系の基準点によりトータルステーションを使用して作成し、断面図は手実測にて作成した。写真はデジタルカメラで撮影した。

以下、工事区域にしたがって図附-9・10のとおり、(1)本丸西部工区、(2)本丸大手通路・土橋工区、(3)本丸東部工区、(4)本丸南部工区の4工区に分けて報告する。(1)は雨水排水設備・電気設備・擁壁敷設・園路舗装工事、(2)は消雪設備、(3)は池泉整備に伴う給排水設備工事、(4)は雨水排水設備・電気設備工事を原因とする。工事立会期間は、それぞれ中断期間を挟みつつ、(1)が2012年10月16日から2013年3月7日、(2)が2012年10月31日から11月9日、(3)が2012年11月21日から2013年1月16日、(4)が2012年6月20日から9月13日である。なお、(1)～(3)の工事立会は、公園緑地課から株式会社エイ・テックに委託して行い、埋蔵文化財センターが監理を行った。

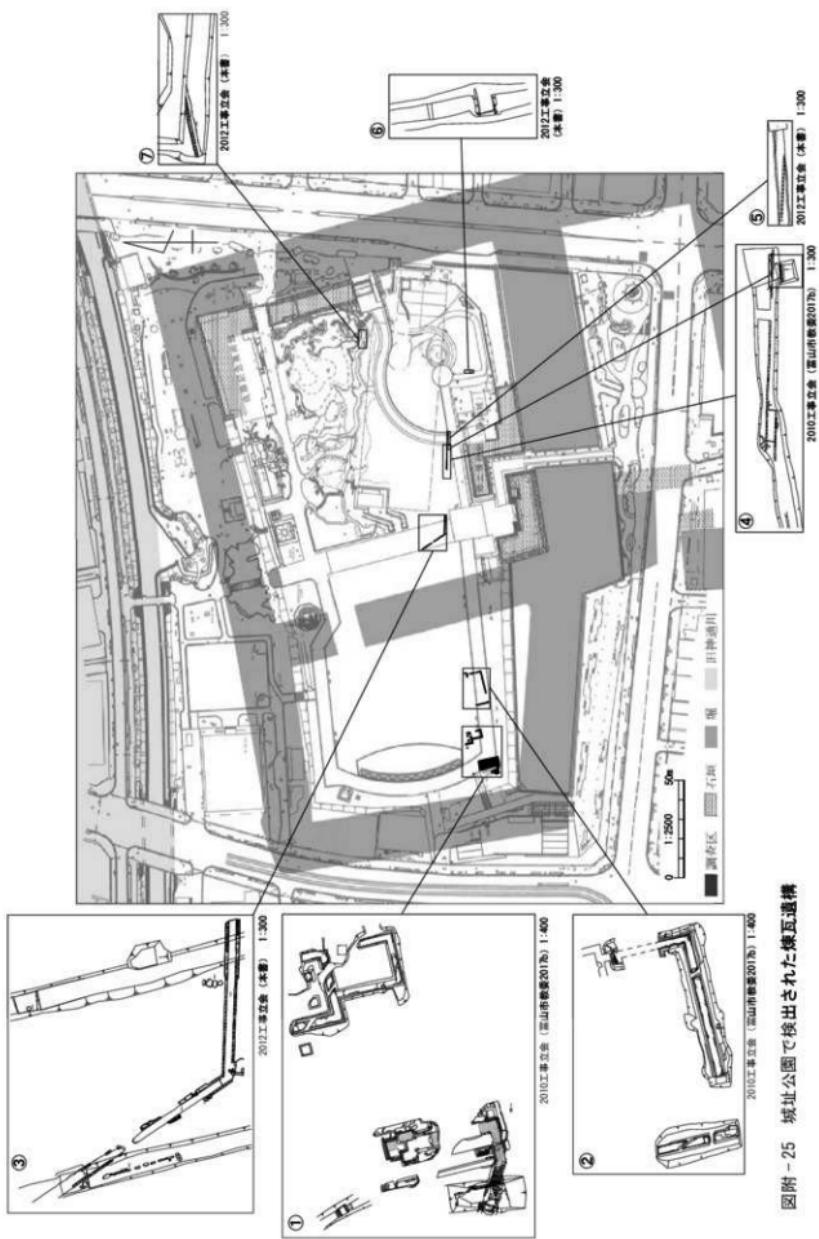
図附-25 城址公園で検出された煉瓦遺構

⑦は煉瓦を一列のみ長手積みしたモルタル痕跡が残る。溝ではなく、区画施設か。

以上のうち時期が明確に特定できるのは①・②である。その他の③～⑥と⑥は、煉瓦の積み方や溝の幅が一致し、⑦も溝ではないものの基本構造は似ており、いずれもほぼ同時期の遺構と推測する。③～⑥の煉瓦の大きさは、①の県会議事堂より小さく、①より時期が下る可能性が高い。一方、大正

14年（1925）に日本標準規格（JES）第8号で採用・公布された $210 \times 100 \times 60\text{mm}$ （水野1999）の大きさともやや異なり、規格が浸透するタイムラグも考慮すると、昭和初期以前となろうか。⑥で使われた簾煉瓦（スクランチタイル）は、大正6年設立の帝国ホテル煉瓦製作所で焼かれたものが旧帝国ホテルで使われ一世を風靡する（水野前掲）ことから、大正の後半期以降であろう。以上を考慮すると、③～⑦は大正後半から昭和初期にかけての時期が考えられる。さらに、本丸北部に存在した県庁舎と重複しない本丸南部で主に検出されていることは、県庁と同時併存していた可能性が高いことを示す。この時期の県庁は明治33年に建てられ、昭和5年に焼失・移転している。よって下限は昭和5年頃とみられる。

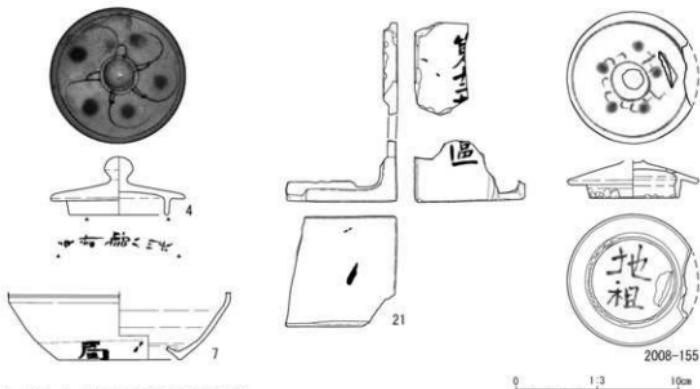
図附-26 本丸出土の近代墨書陶器

4は土瓶の蓋で、立ち上がり部の側面に「□[會カ]計課八□[川カ]□[次カ]」の墨書がある。7は土瓶の体部最下部の露胎箇所に「局」の文字があり、その右にも斜めの線がある。21は瓦質土器の火鉢で、側面に「第十二□[大カ]…區」の墨書がある。関連資料の2008-155は土瓶の蓋で、つまみが欠損し、裏に「地租」の墨書がある。

以上のうち時期が絞り込めるのが21である。「第十二□[大カ]…區」は、明治5年（1872）に定められた大区・小区制に関連しよう。新たな行政区画として新川県は20大区、明治7年には25大区、

122 小区に分けられた。墨書は、この制度での「第十二大區」、あるいは小区まで書いた「第十二大區○小區」（〇は一～五いずれかの漢数字）と復元できる。第十二大區は、婦負郡の128ヶ村と8ヶ町が含まれ、このうち1小区は富山城北西の神通川対岸部にあたる8ヶ町である。富山城との地理的な近さを鑑みると、第1小区とのかかわりが最も考えられ、墨書も「第十二大區一小區」と書かれていたのかもしれない。第12大區の関係者が使用する火鉢が、何らかの理由で城址の県庁内に持ち込まれ、最終的に廃棄されたのであろう。明治9年に新川県は廃されて石川県と合併し、5大区制に改められる。よって、墨書の書かれた時期は明治5年から9年の間といえる。

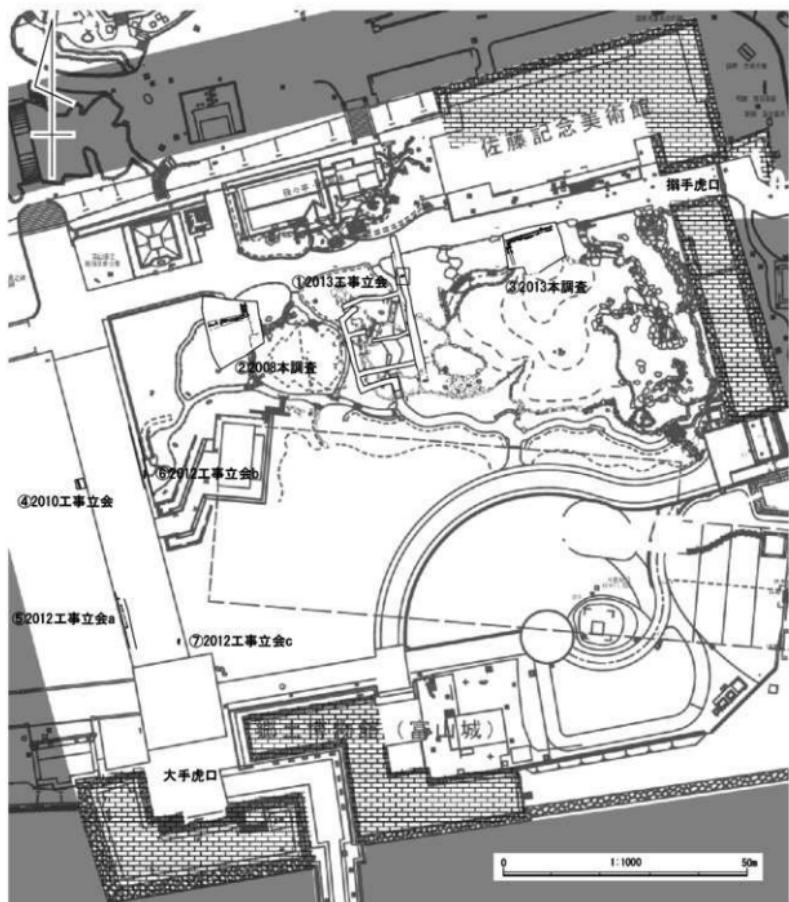
図附-35 本丸で検出した石列・石組溝造構

以上のうち、①～③はおよそ搦手虎口の南石垣面から西の延長に位置し、④・⑤は大手虎口の西石垣面から北の延長に位置している。こうした配置状況をみると、虎口から延びた通路と敷地境を区画するための遺構の可能性が考えられる。

搦手虎口に関係するとして①～③のうち、②・③はほぼ同時期の19世紀中頃から後半の遺構である。通路とその南側に存在した本丸御殿の敷地境の排水溝であろう。両遺構は石の積み方が違うため
