- まぼろしの尼寺 西隆寺 -

発掘調査成果が語る
西隆寺の伽藍と建物

西隆寺跡第9次調査の 成果について

奈良文化財研究所都城発掘調査部創設 60 周年記念
奈良文化財研究所 第 129 回公開講演会
「まぼろしの尼寺西隆寺」

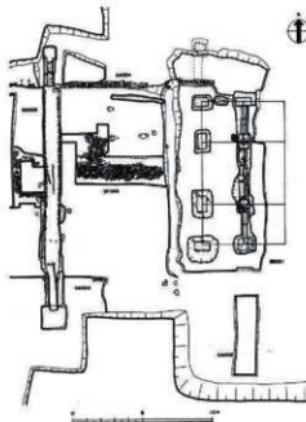
図6 東門遺構平面図

- ・桁行3間×梁行2間、南北棟の八脚門。桁行中央間14尺、両脇間9尺、梁行10尺。
- ・凝灰岩切石を用いた礎石を用い、棟通りに地覆石を置き扉軸摺穴を穿つ珍しい門の事例。一般的には唐居敷として横材を取外し可能に造る。
- ・現存する法隆寺東大門（桁行中央間12.5尺、両脇間9.2尺、梁行8.7尺：図8）より若干大きめ。

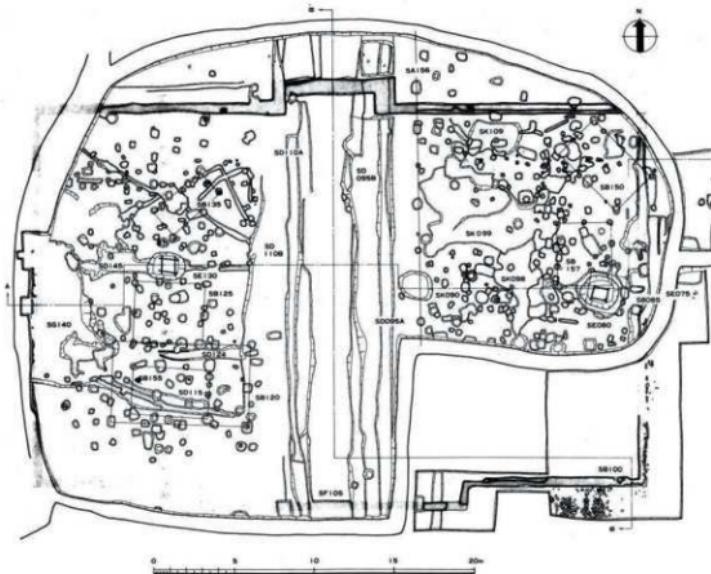
圖 11 金堂遺構平面圖

- ・基壇外装の凝灰岩製の切石とその抜取痕跡を北・東・南面で確認（西面は未確認：図11）。報告書では石材の厚さと検出面の様相から延石列と解釈。
- ・延石外側間の規模は、東西38.2m（約129尺）、南北23.7m（79尺）。
- ・南面と北面に階段の突出。南面が15.9m（53尺）幅、北面が7.6m（25.3尺）幅で、出は1.5m（5尺）。
- ・以上から、柱配置は桁行7間107尺×梁行4間56尺（図9）と推定。延石の出は桁行方向11尺、梁行方向11.5尺。
- ・現在の唐招提寺金堂は、桁行7間94尺×梁行4間49尺（図10）。一まわり小さい。
- ・「西大寺伽藍絵図」（元禄11年：1698）に弥陀金堂とあり、本尊は阿弥陀如来。
- ・金堂の南および東には瓦敷きの舗装を施す。
- ・南面には燈籠跡を検出。中軸線から1.0～1.2尺東に寄る。

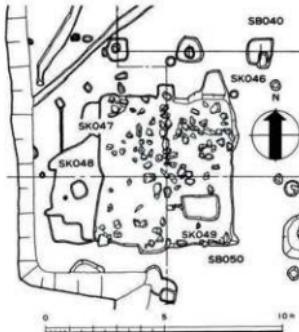
図13 塔の遺構平面図

- ・1971年に奈文研が初めて発掘（図13）。2023年5～7月に奈良市埋蔵文化財調査センターが再発掘。南北約6.5m、東西約5.7m、深さ0.7mの地盤改良の痕跡（掘込地業）を確認。
- ・底部中央付近には、東西約1.9m、南北約1.7m、深さ0.3mの土坑を発見。
- ・掘込地業には人頭大の礫を乱雑に入れる。地盤の軟弱な西半部の礫の密度が高い。
- ・底部中央土坑には重層的に瓦を入れる。出土軒瓦の年代観から8世紀末以降に構築。
- ・塔とした根拠は、資料からこの付近に塔の存在が想定される、掘込地業の平面が正方形に近く、古代寺院の堂塔で比定できるとすれば塔が最もふさわしい、の2点。
- ・中央土坑の機能を心礎下の補強と考えれば、やはり塔と考えるのが妥当か。
- ・一般的には掘込地業は基壇規模と同程度と考える。その場合、この塔の基壇規模は5.7～6.5m。屋外に現存する最も小さな室生寺五重塔の基壇は一边5.6mほど（図14）。
- ・基壇規模から三重塔とみて規模を比較。室生寺五重塔や淨瑠璃寺三重塔より小さくなる。
- ・国分尼寺には塔なし。法華寺にも東西両塔があったようだが詳細不明。古代における尼寺の塔の実態が不明確のため評価が難しいが、官寺の塔としては小さい印象。

基壇築成前に行われた掘込地業の痕跡を検出したのみで、基壇そのものは削平されて残存していなかった。平面形状は、隅丸方形で、南北 6.2~6.0m・東西 5.6~6.0m、北辺で方形の張出しを確認している。掘込地業の深さは約 0.7m。砂と粘土に瓦片や礫を混ぜ、地業を行っている。基壇化粧石は確認されていない。

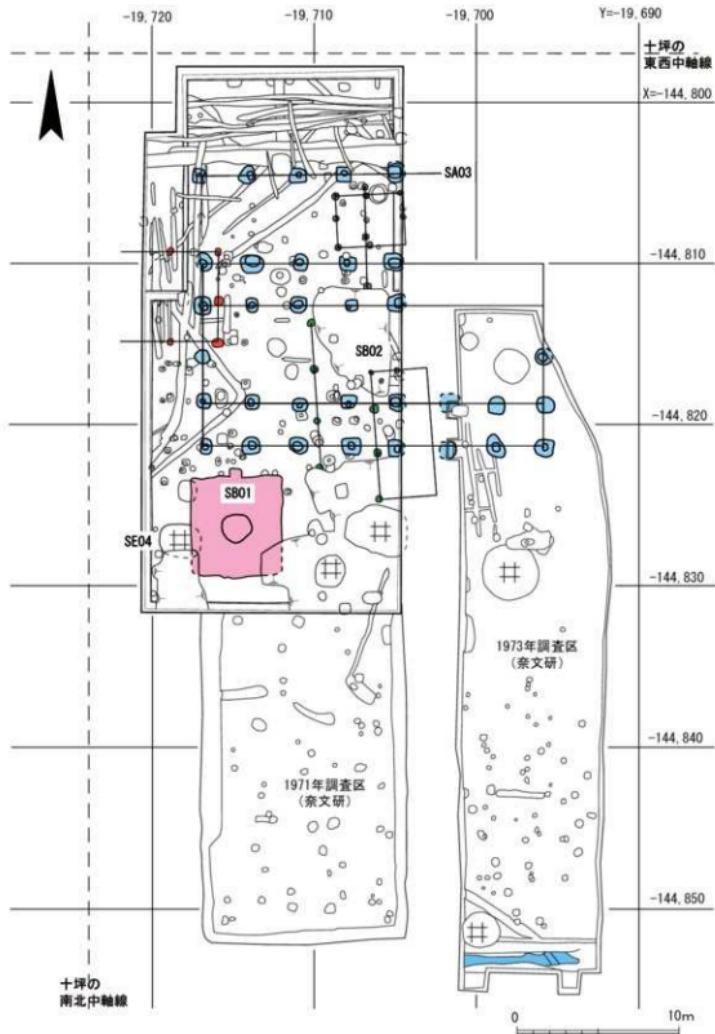
調査区遺構平面図 (1/300)

掘込地業を行う建物 1 棟・掘立柱建物 4 棟・掘立柱列 3 条・井戸 1 基等を確認した。

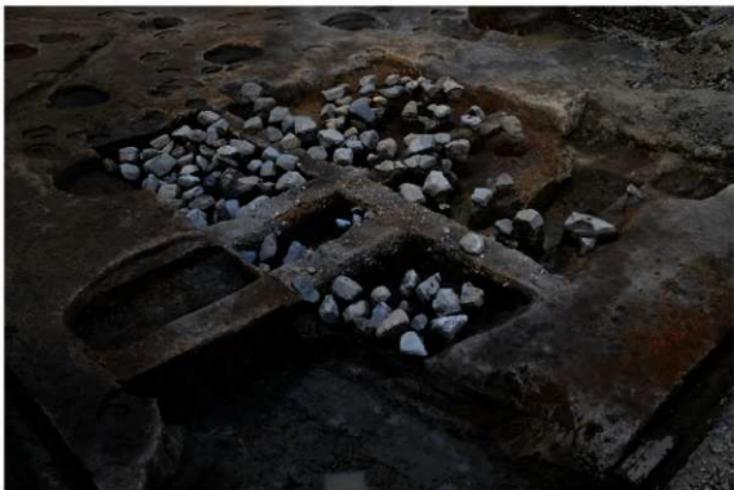
- ・規模は南北約 6.5m・東西約 5.7m・深さ約 0.7mである。北辺中央には張り出しがある。
- ・底面中央には不整形な土坑が掘られている。土坑は東西約 1.9m・南北約 1.7m・深さ約 0.3mである。
- ・掘込地業の最上層は小礫で覆われており、以下は約 0.2~0.4mの礫を混ぜ込んだ黒褐色・黄褐色粘土と砂で埋められている。西辺部は軟弱地盤のため、下層まで入念に礫を入れて地盤改良を図っている。底面中央の土坑からは瓦が重層的に出土した。
- ・出土した軒丸瓦(6236F)・軒平瓦(6775A・6761A(新))の年代観から 8世紀末以降に構築されたと推定。→主要伽藍より遅れて構築された可能性あり。

掘込地業を行う建物 SB01（南西から）

2. 底面中央に直径2m弱の土坑を掘り下げる。
3. 底面中央の土坑に粘土質の土壤と瓦を重層的に入れて埋める。
4. 地盤の弱い西半に特に多く礫を入れ、その上に黒褐色・黄褐色の粘土に礫を混ぜながら埋める。
5. 小礫を混ぜた土で埋め固める。

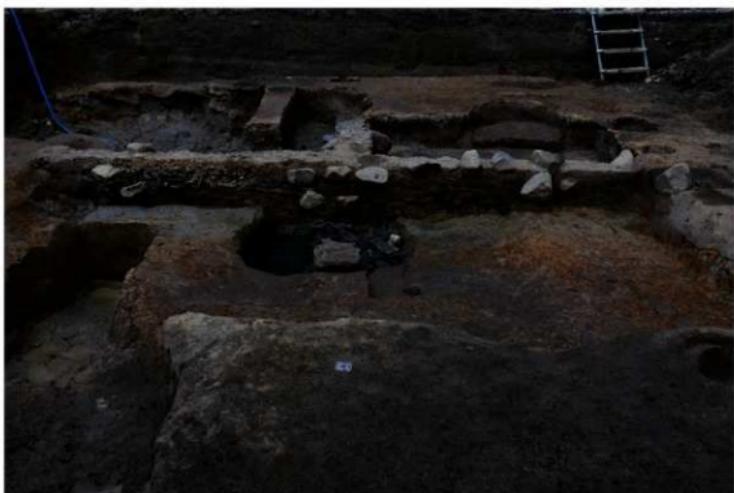
掘込地業を行う建物 SB01 堆積状態（東から）

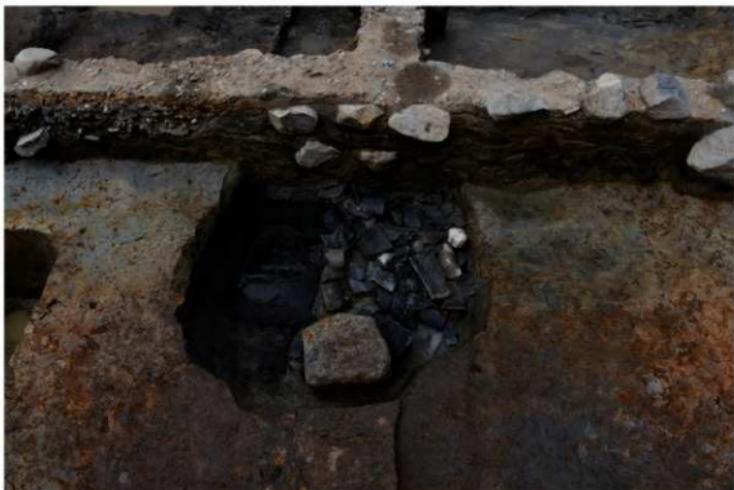
SB01 挖込地業底面中央の土坑（東から）

通常はこの上に基壇を構築し、礎石を据え建物を建てますが、今回の調査では礎石の据え付けや抜き取りに関する痕跡を確認できませんでした。底面中央をさらに掘り下げて入念に埋め固めていることから、礎石下方にあたる位置での壺地業と解釈できる可能性があります。

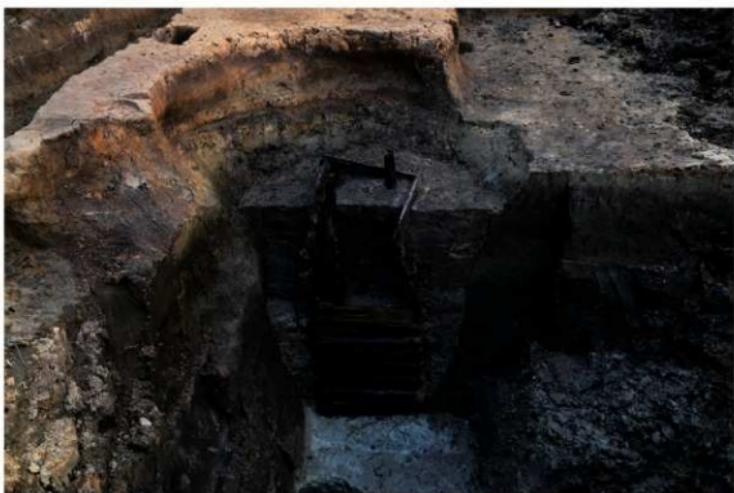
方形の井戸枠がある井戸（SE04）を確認。構造は、隅柱横板・丸太組。重複関係から SB01 より古いことから、西隆寺の寺域になる以前の遺構である。

井戸 SE04 井戸桿出土状態（南から）
