# 本田遺跡

首都圏氾濫区域堤防強化対策における

埋蔵文化財発掘調査報告

国土交通省 関東地方整備局  
公益財団法人 埼玉県埋蔵文化財調査事業団

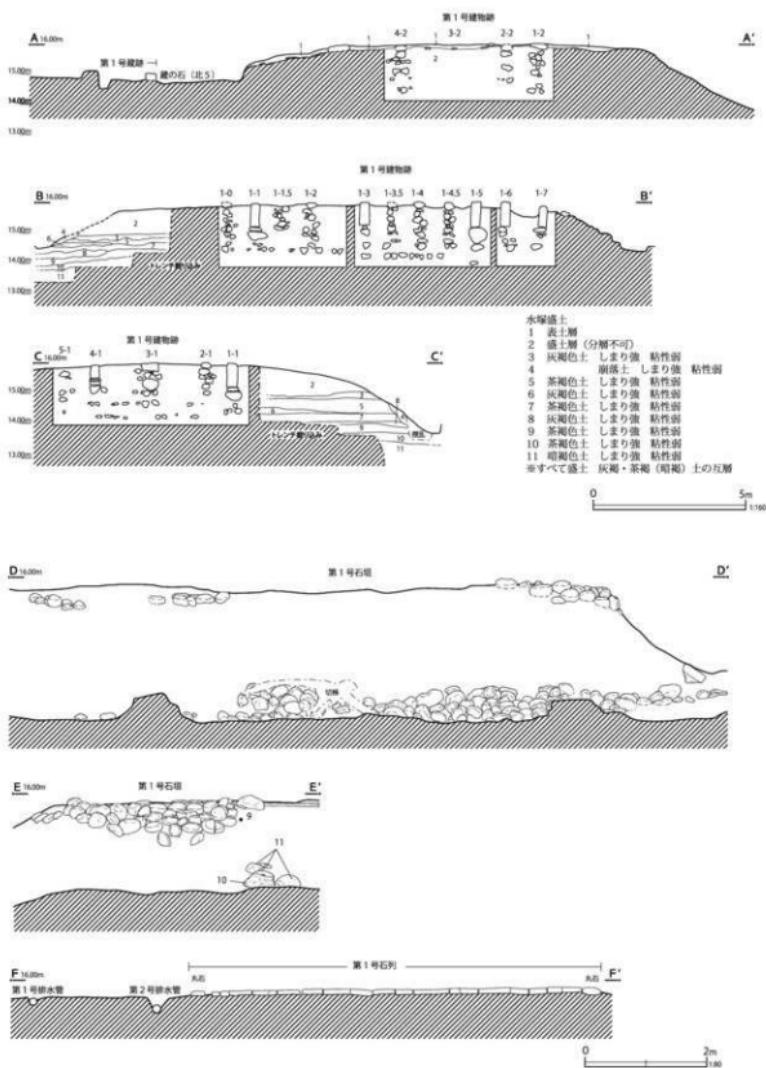
第9図 水堀盛土・石垣断面図

#### 第1号石列（第7・9図）

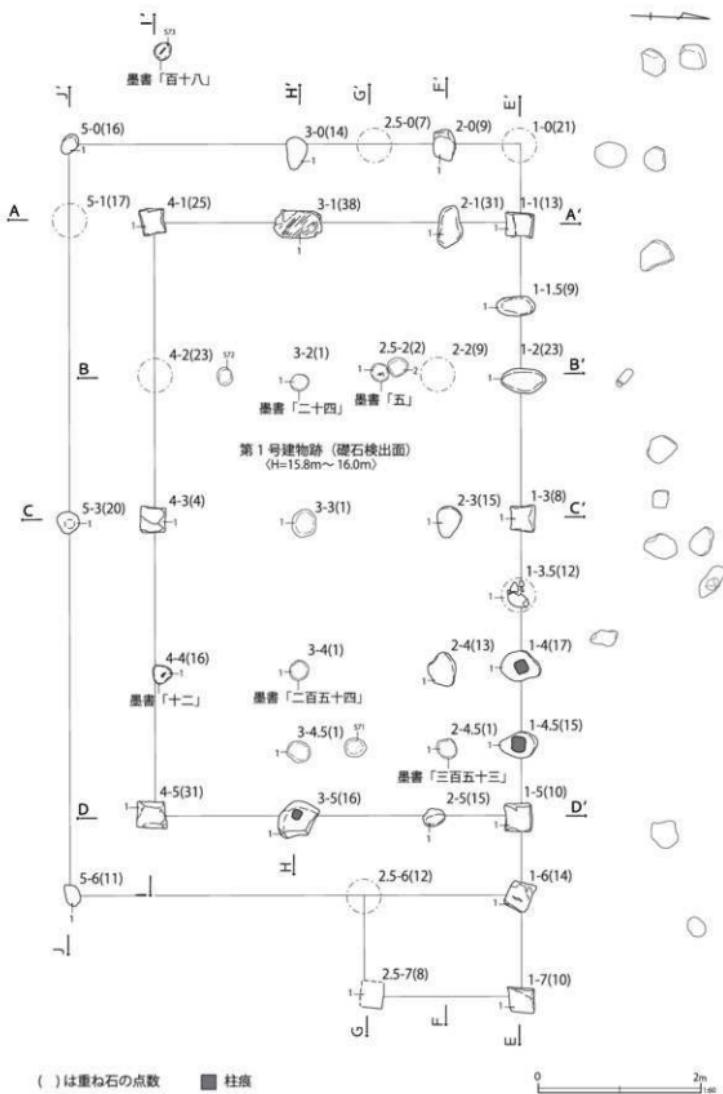
第13図 第1号建物跡（1）

第1号建物跡は、調査の序盤で水塚盛土を遺構確認した結果、礎石が検出された。これらの礎石は、南北軸・東西軸をとり、方形の大型石材と円形の石材が配置された状況が確認された。また、この周辺にも複数の石が配置されていた。

こうした状況を踏まえ、方形の大型石材に囲まれた範囲を身舎と想定し、礎石に番号をつけた。番号は北西隅の方形石材を「1-1」とし、東方向に「1-1.5、1-2、1-3・・」と枝番を付した。そして南側に列が移るに従い、「2-1」、「3-1」と頭番号を変え、「5-1」列までの番号を付けた。ただし、調査の進行に従い、建物跡に関連する礎石が増えた結果、「1-1～5-1」列の西側に「0」の枝番（1-0、2-0等）を付けるとともに、「2.5-0～2.5-7」と

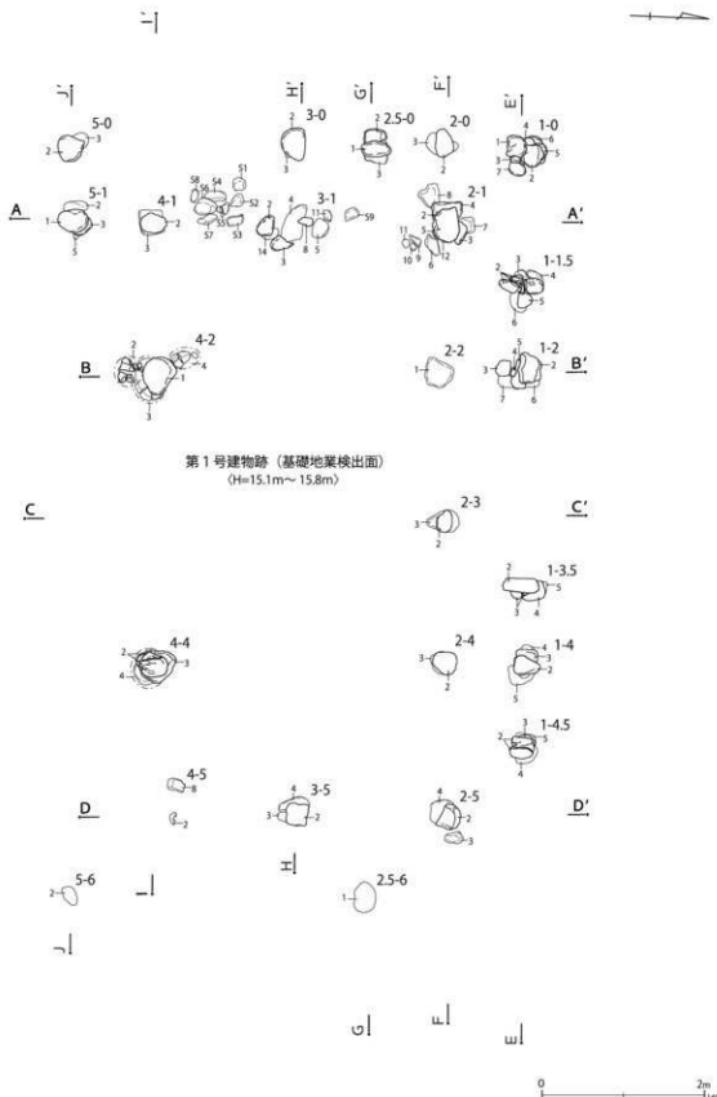
第14図 第1号建物跡 (2)

建物北東側には4尺×6尺の付属する建物が取り付く。礎石1-6、1-7、2-5-7は堅牢な蠶燭地業である。2.5-6は上面の石は抜かれていたが、「重ね石地業」が確認された（断面E-E'・G-G'）。この付属施設の範囲内に、砂で埋め戻された跡（搅乱とした）が位置し、手洗い（便所）が設けられていた可能性がある。また、その南側にも同様人為的に埋め戻された痕跡（搅乱）があり、廃棄物

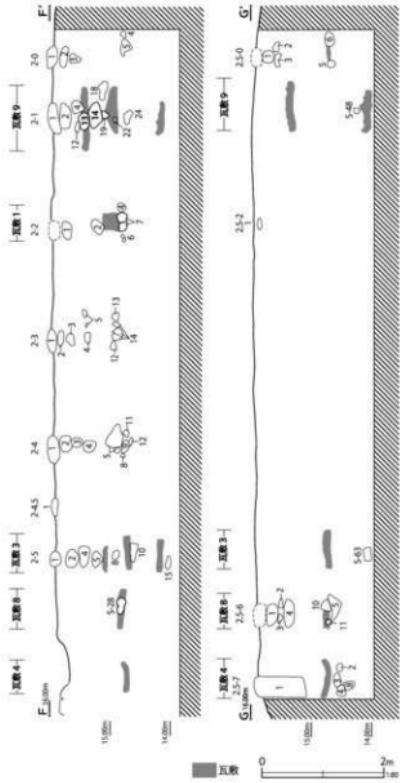
第20図 第1号建物跡（8）

最上面の礎石に注目すると、1-1-No.1、1-3-No.1、1-5-No.1、1-6-No.1、1-7-No.1、2.5-7-No.1、4-1-No.1、4-3-No.1、4-5-No.1の9点は、凝灰岩を直方体に加工した大型の礎石で、垂直方向に設置していたことから、いわゆる「蠍燭地業」と考えられる。大

きさは、平均で長さ（南北方向）0.32m（1尺）、幅（東西方向）0.28m（9寸 $\frac{1}{2}$ 尺か）、厚さ（鉛直方向）0.76m（2尺5寸）である。この規格は第1号蔵跡の基礎に使用された石材とほぼ同じであり、注意される。これらは身舎の隅角と桁行の中央に配置され、荷重の掛かる主柱を支えたと考えられる。

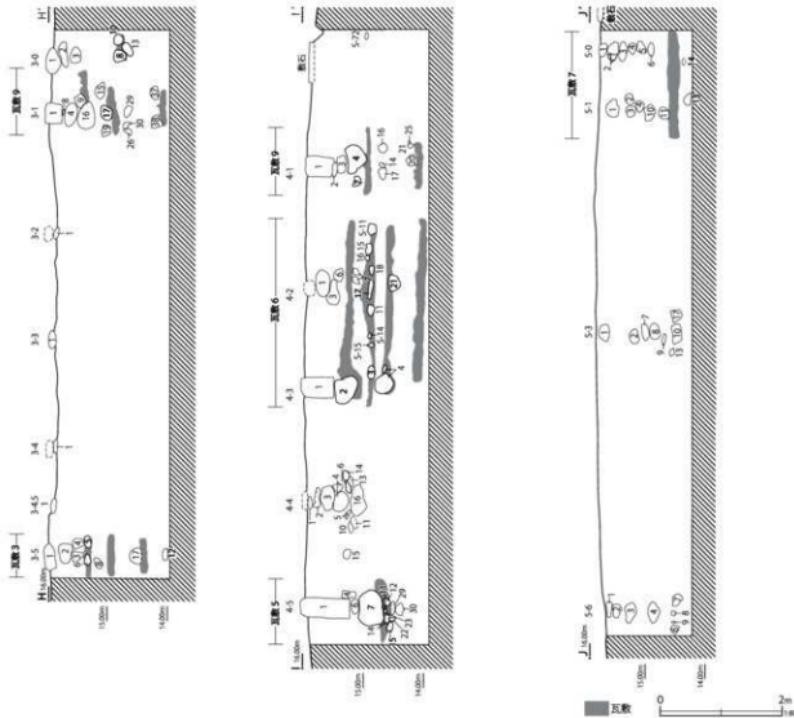
第21図 第1号建物跡（9）

礎石下には基礎地業が検出された。その構造は、各礎石下に多数の石材を積み重ねるとともに、周辺に瓦片や石屑を敷き均していた。土層断面からは布掘りや壠堀といった掘り方の立ち上がりを確認することができず、石材の積み上げ順序や瓦片・石屑の堆積を確認するにとどまった。平面的には瓦片・石屑の範囲を確認できた。

各瓦敷は隅丸方形ないしは隅丸長方形で、1～4箇所の礎石を囲んでいた。最も深い箇所で礎石の上面から深さ1.6m（礎石1-5）あり、全体が盛土中に位置する。瓦敷は10～20cmほどの厚さで瓦片・石屑が敷き詰められていた。瓦片が主体で、石屑のほか、陶磁器等の遺物が混じる。瓦は軒丸瓦・軒棟瓦・丸瓦・平瓦・道具瓦・鬼瓦・赤瓦を5cm前後の大きさに破碎したもので、法則性を見出すことはできなかった。

瓦敷が検出された面は最大4面あるが、各面の標高はおおよそ共通していた。礎石4-2を基準とすると、第1面は標高15.45m、第2面は標高15.25m、第3面は標高14.95m、第4面は標高14.6mである。

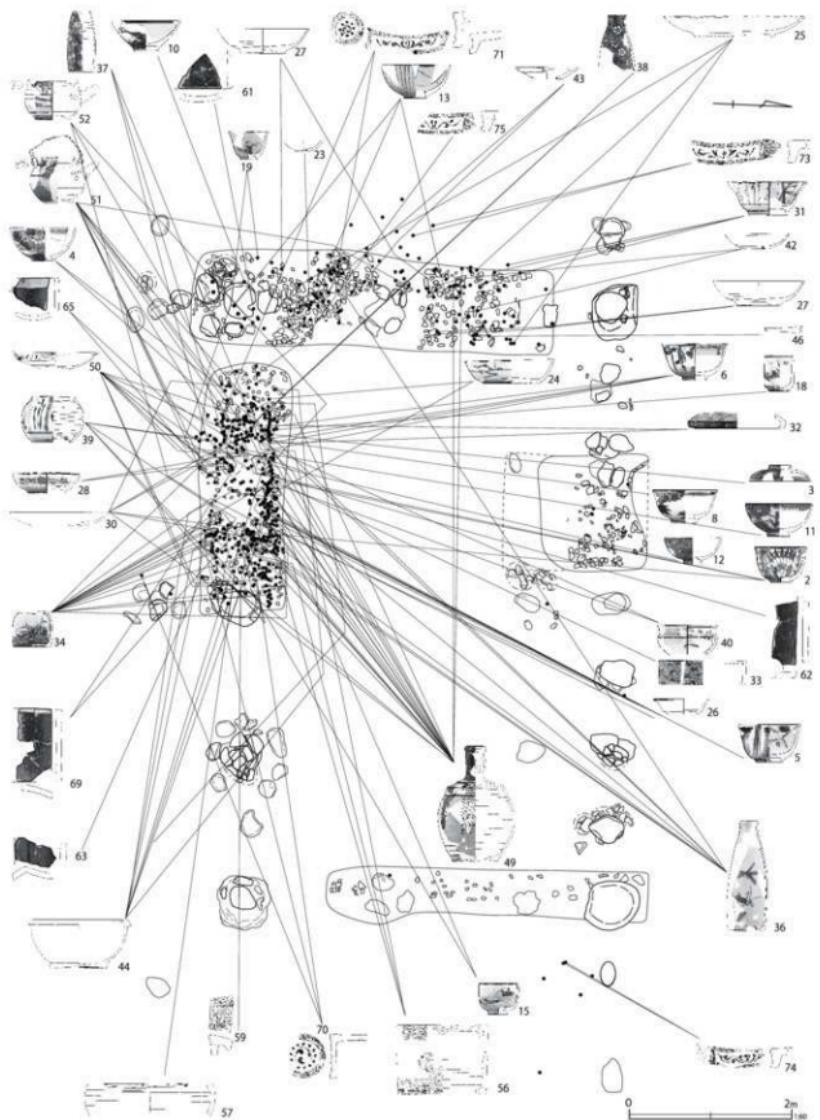
第22図 第1号建物跡遺物出土状況（1）

出土状況は大きく、上層と下層に分けて第22・23図に示した。大半の遺物が粉々に破碎された状態で敷き込まれていたという特徴的な出土状態が認められた。第27図45の植木鉢は瓦敷6のほぼ全面から小片になって出土した。垂直分布をみると第3面を主体に第1面、第4面からも破片が出土し、接合していた(第23図)。第26図36の徳利は第1～3面、第27図48の徳利と第28図56の火鉢は第1・3・4面から、第27図49の長頸瓶は瓦敷6と瓦敷9の2箇所から、第52図48の燭台は瓦敷

遺物の出土状況を検討すると、一つの陶磁器がばらばらに破碎された状況でなおかつ、高低差を有する破片や別の瓦敷の破片と接合する事例が複数確認された（第22・23図）。

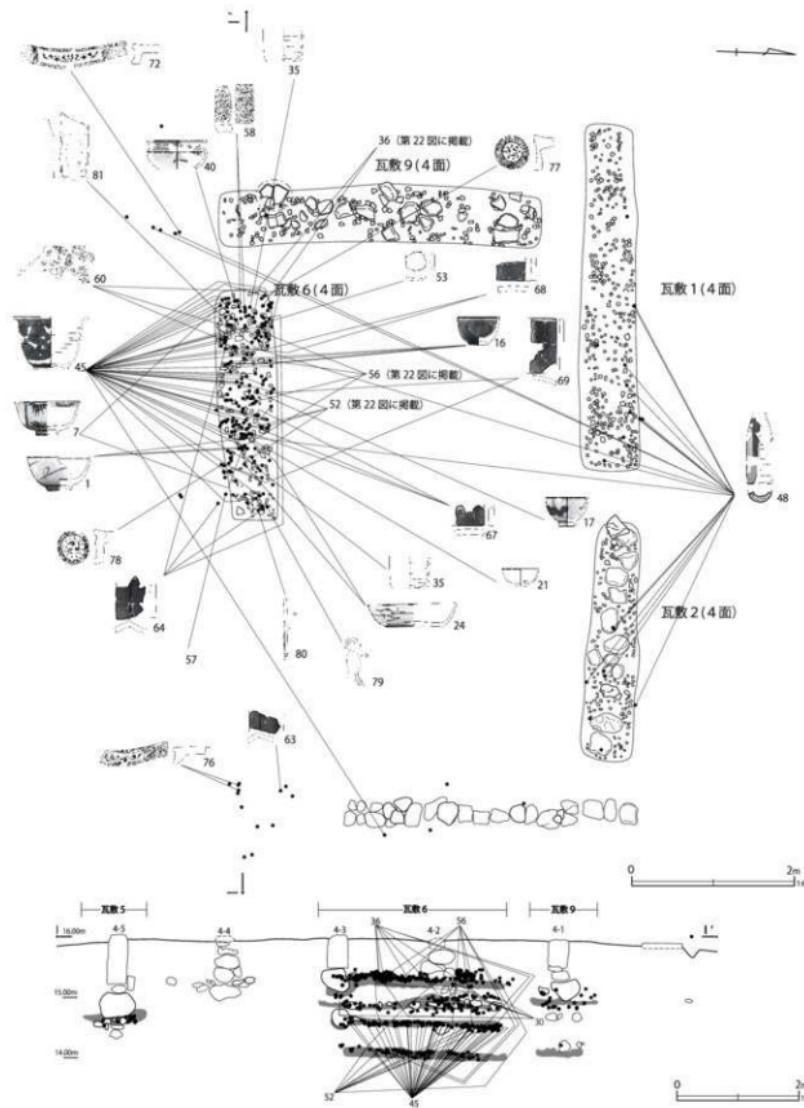
第23図 第1号建物跡遺物出土状況（2）

このように瓦敷間同士、また、高低差のある破片同士が接合する等、掘削方法や出土状況の共通性から、ほぼ同時期に施工されたと推定される。遺物群全体の一括性が極めて高いといえる。

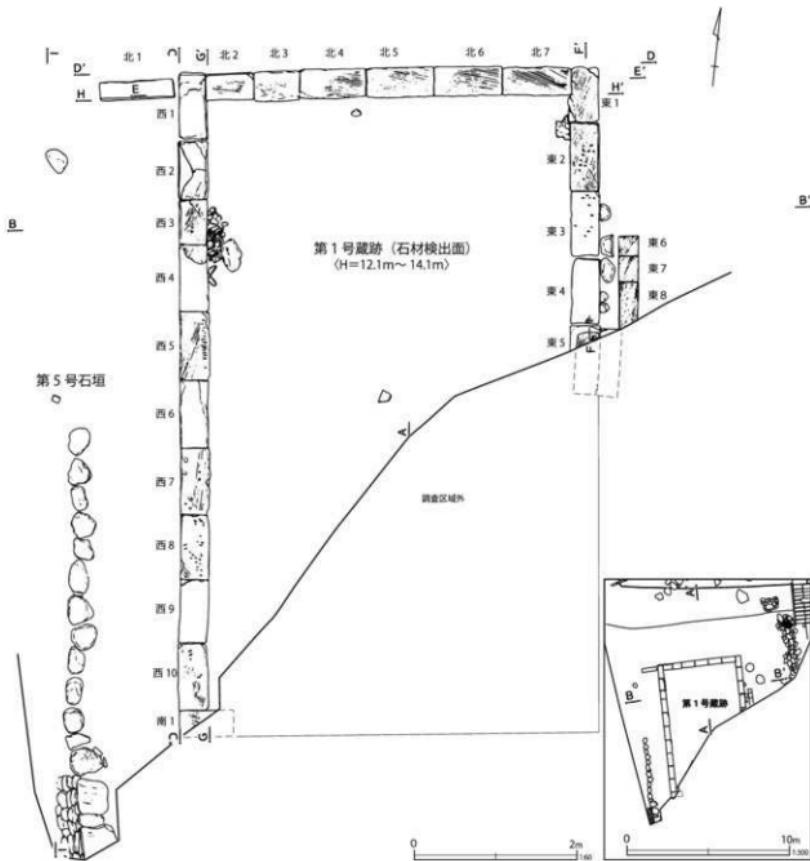
第31図 第1号藏跡（1）

具痕が残る。藏に対する内面は、上方が反るようには抉られた加工がみられる（第32図A-A' 北5、B-B' 西3・東3断面図参照）。それ以外の面は平滑に整えられている。また、石材同士が接する面については、隅角のみ片方の石材を逆L字形に加工し、密着を強めている（第31図北7と東1）。これらの石材加工は、多量の石層が基礎地業を中

第1号蔵跡は長軸長8.20m、短軸長5.15mの南北に主軸を持つ長方形建物跡で、南妻側は大半が削平されていた。底面には凝灰岩の長方形切石が基礎（土台）として設置されていた。蔵跡の基礎地業は石列毎に帯状の布掘りが設置されていた。深さは0.7m前後である。建物内部からは焼土が多量に出土し、火災により焼失したと推定される。

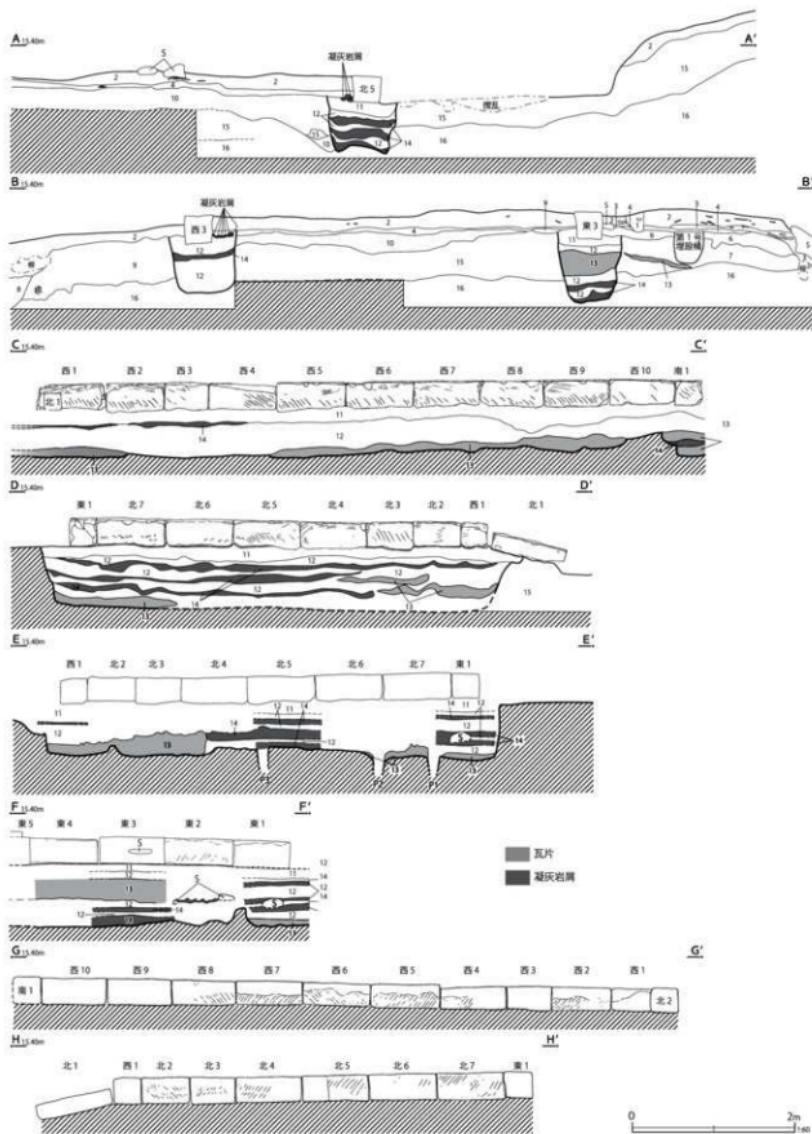
第32図 第1号藏跡 (2)

個々の石材の表面には加工痕が残っていた。藏に対して上面、外面を中心とした斜め方向の線状の工

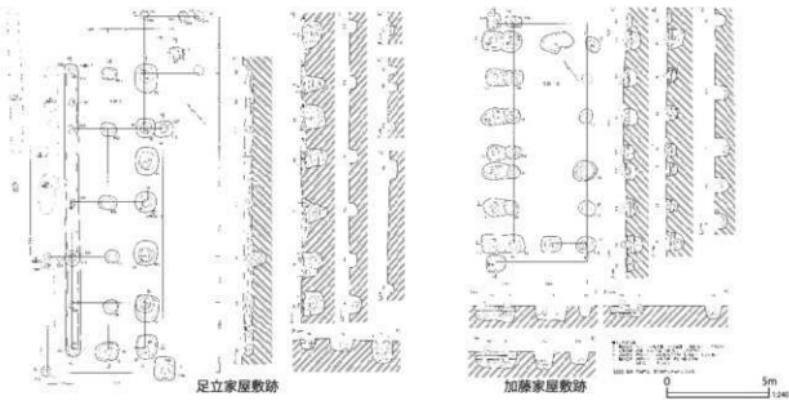
第41図 栗橋閘所番士屋敷跡の建物跡

本田遺跡第1号建物跡身舎の隅柱と側柱中間柱は柱状の凝灰岩切石が縱長(立石状)に配置されている。栗橋宿跡「吉田家水塚」の大蔵、栗橋本陣跡第301号建物跡(埼埋文2019b)に採用されたいわゆる「蟻燭地業」と同一構造である。本田遺跡例では特に強度の要求される箇所に蟻燭地業、それ以外に「重ね石地業」という使い分けがなされたと考えられる。

栗橋閑所番土屋敷跡例は19世紀前半～後半のなかで捉えられている。栗橋宿跡「吉田家水塚跡」大蔵は幕末頃の築造といわれている。栗橋本陣跡第301号建物跡は19世紀後半の構築と推定されている。「蟻燭地業」を採用する建物は東京都江戸
