# 松尾寺遺跡発掘調査報告書

1999年3月

米原町教育委員会

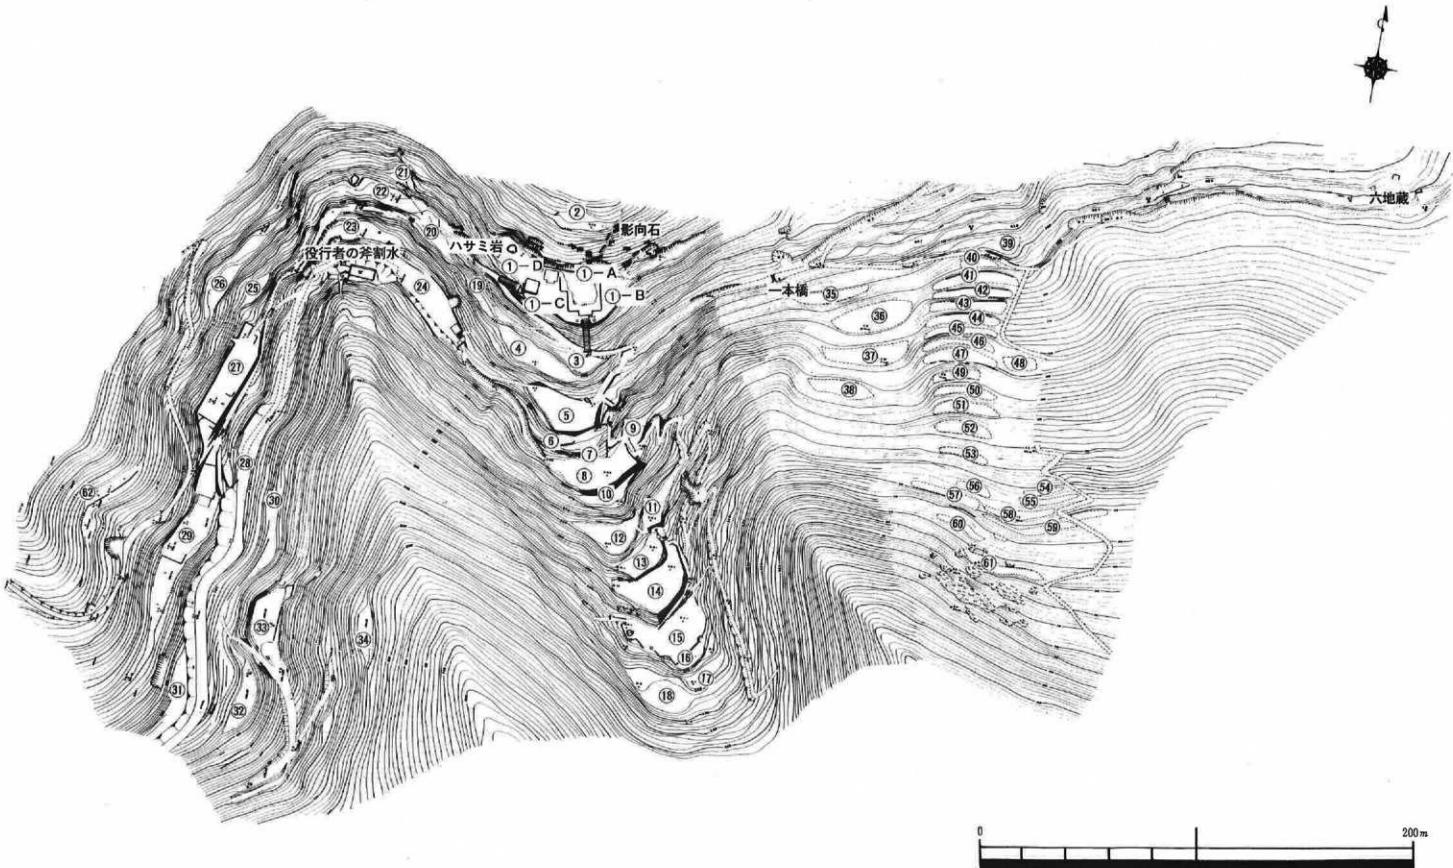
第3図 松尾寺遺跡坊跡調査 平面図 S=1:2,000

遺跡内の実態解明を目的として、発掘調査を実施する箇所を8箇所設定した。各年度ごとに1~2箇所ずつ選定して、順次発掘調査を実施していく。発掘調査の主な目的としては以下の通りである。1. 創建時期の確定。2. 坊跡の構造解明。3. 坊跡以外の平坦地の機能解明。各々の調査区位置は図3に示した通りである。

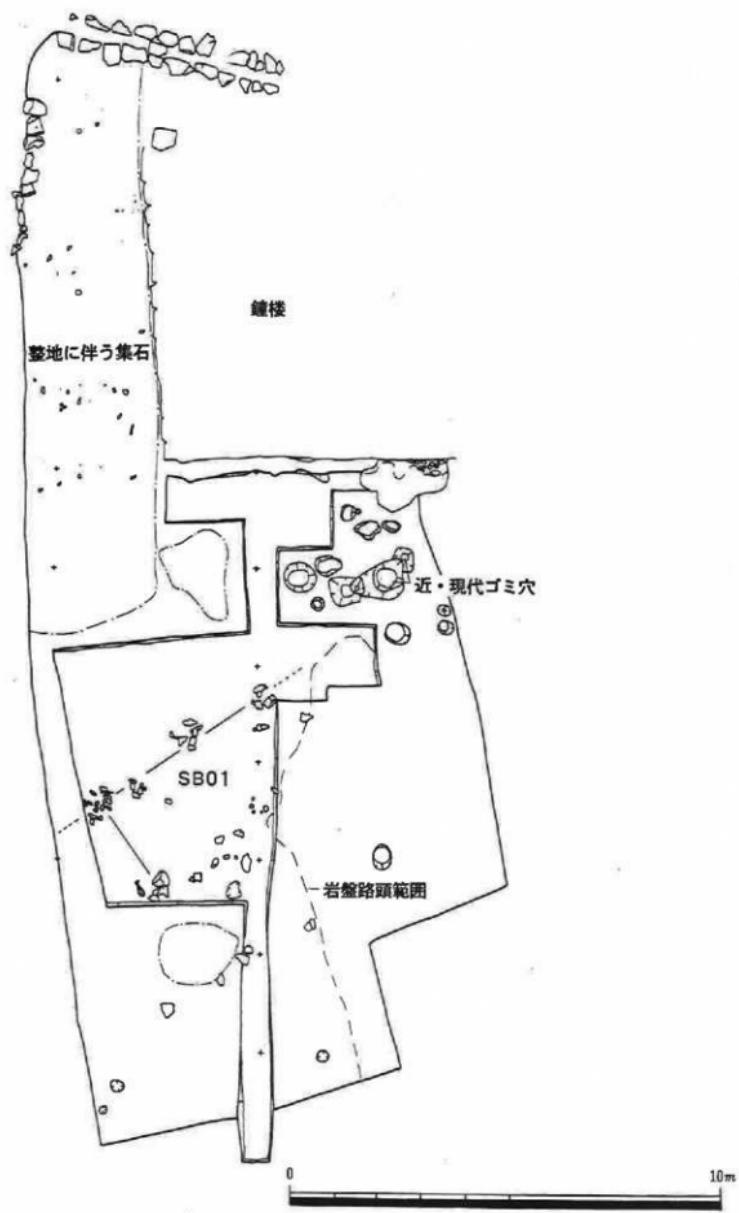
第4図 調査区①-C

この調査区は、江戸時代再建の本堂跡の西側に隣接する場所である。調査開始直後、炭が詰まっている土塙を幾つか検出した。直感的に謹摩焚きの痕跡ではないかと考えたが、時代を特定出来る遺物も見られないため、当初は時期も性格も不明の遺構であった。ところで松尾寺では毎年夏期に除草作業及び清掃作業を山中の主だった箇所で実施している。偶然にもこの場所の調査時期が重なっていたため、清掃作業に従事していた作業員数名の目にとまることがとなった。この方々の話を聞くところによると、この炭の詰まった土塙は作業で出たゴミ等を燃やすために毎年の様に自分達で掘ったものであるということであった。

計らずもこれらの土塙は昭和時代の産物であり、寺院遺構とは無関係であることが判明した。また、この様に定期的な清掃作業が実施されているため、腐蝕土層等の表土層がほとんど形成されていない。そのため、部分的に自然の岩盤が露頭している箇所も見られた。基本的には山側を岩盤削り出しで整形し、谷側を掘削作業の際に排出される土砂や礫で整地するという基礎地業がおこなわれている。遺構面については二面確認された。表土層を除去した段階の面が江戸時代のものと思われる。これは本堂を再建した時に形成されたものであろう。理由は定かではないが、整地土の凹部分に礫を詰め込んで平坦面を整えているような集石箇所が三箇所確認された。遺物としては近世の瓦片が認められた。次に下層遺構の確認のため、整地土を除去したところ、礎石の根石痕と思われる箇所を5箇所程確認した。建物跡とするには積極的な材料に欠けるが、担当者の判断であえて建物跡とした。図上のSB01がそれである。整地土中からの出土遺物には中世以降の物が全く含まれず、9世紀後半~10世紀中頃の土器片が少量認められた。恐らくこの建物は、江戸時代に再建された本堂の前身建物である可能性が高いと思われる。建物方位は再建本堂に比較して、西方へ約15°傾いている。周辺の建物の主軸方位と比較した場合、鐘楼と曼荼羅堂は同一方位に建てられているが、それとも明らかに向きを異にする。これらの諸条件から考えて、SB01の時期は少なくとも近世以前であることは確実であろう。

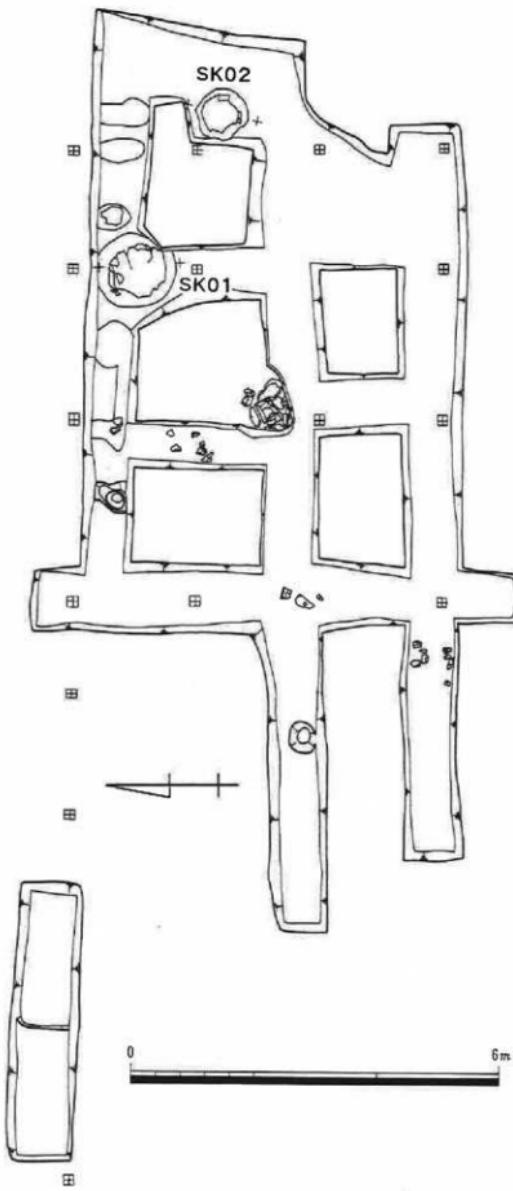
第5図 調査区⑤

この調査区内には梅が植林されており、全面的に調査することが無理な状況であった。そこで植栽を避ける形で調査トレンチを設定したため、極めて限られた範囲での調査となった。

遺構の遺存状況はあまり良くなく、検出遺構としては、SK01(第6図・図版2)、SK02(第7図・図版2)の2基の埋甕とピットが7箇所、礎石の根石痕と思われる箇所が2箇所だけであった。

当概地は坊舎廃絶後に耕作地や植林地として利用されていたようで、削平が著しく建物規模や建立・廃絶時期等については不明と言

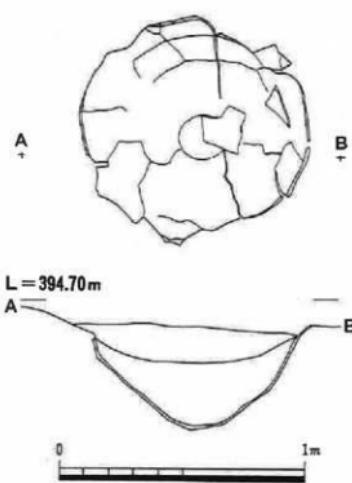
第6図 SK01

SK01とSK02は共に素掘りの土塙に陶製の大甕を埋置したものである。上半部は削平のため、欠損している。SK02は中にもう一つ別の甕が入れられていた。これが同一時期のものなのか、時期差があるのかは検出状況からは判断が難しいところである。埋甕の機能としては、便槽等が考えられる。

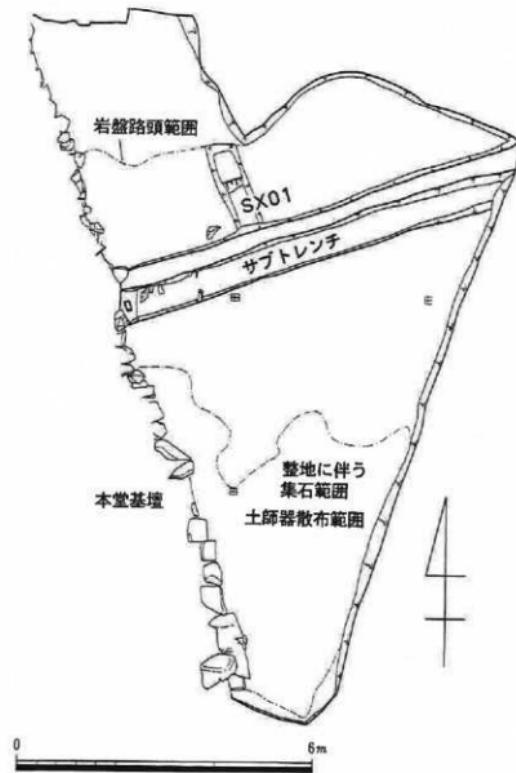
第8図 調査区①-B

表土を除去した段階で大規模な集石遺構が現れた。この集石は、本堂再建の際のスペースを確保するために、平坦地前面に石垣を構築し敷地を拡張した際に石垣の裏込め的な役割を持たせる事を意図して集められたものと思われる。保存が目的の調査であるため、検出のみにとどめており、内部の状況は不明である。但し、集石の範囲全体から、多量の土師器皿の少片が見つかっている。どの土師器片にも使用痕が無く、未使用的土師器皿を意図的に割って、集石の全体にまんべんなく散布されていた。これは、当概地を造成する際に行われた地鎮行為の痕跡と認識できよう。

調査区北半においては、調査区①-C同様岩盤の露頭が見られた。その前面に長・短2本のサブレンチを設けて整地状況の確認を行った。その際、岩盤露頭ラインよりやや南側で人為的な落ち込み(SX01)を確認した。極めて狭小な範囲での検出で、遺物も見られなかったので詳細は不明である。但し整地土を除去した段階で確認されたものであることから、少なくとも近世を下る時期の所産でないことは確かである。

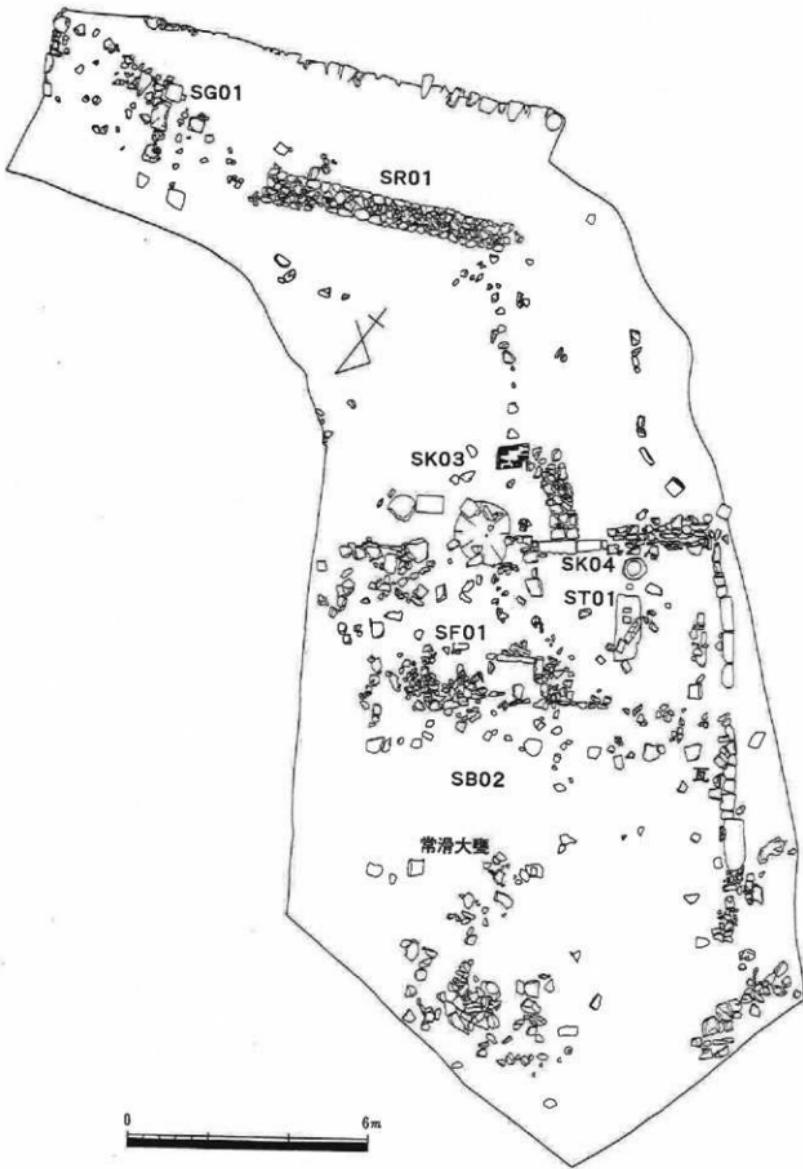
第9図 調査区①

まず坊跡の入口の構造であるが、礎石の遺存状況からここには四脚門型式の門（SG01）が存在していると思われる。門を通過するとすぐに、幅80cm程度、長さ約7m程度の石壇（SR01）が続いている。そこで一旦石壇が途切れ、飛び石に変わり、それが4m程続くと今度は50cm四方の中に平瓦を立てた状態で何枚も埋め込んだものが出現する。その後すぐに元の石壇に変わってそれが約3m程続く。ここで坊舎の玄関部に至る。右手には井戸と思われる土塗が存在する。恐らく天水を利用した溜井戸であろう。玄関に入る土間スペースであったと考えられる。このスペースには石組カマド（SF01）や脱穀装置（ST01）が存在し、いわゆる厨房として機能していたようである。土間の奥には壇に換算してざっと四十壇分のスペースが存在する。このスペースは、僧侶達の寝食を始めとする日常生活を営む場所となっていたと考えられる。この坊舎（SB02）の構造は、礎石建物で屋根には瓦を使用している。

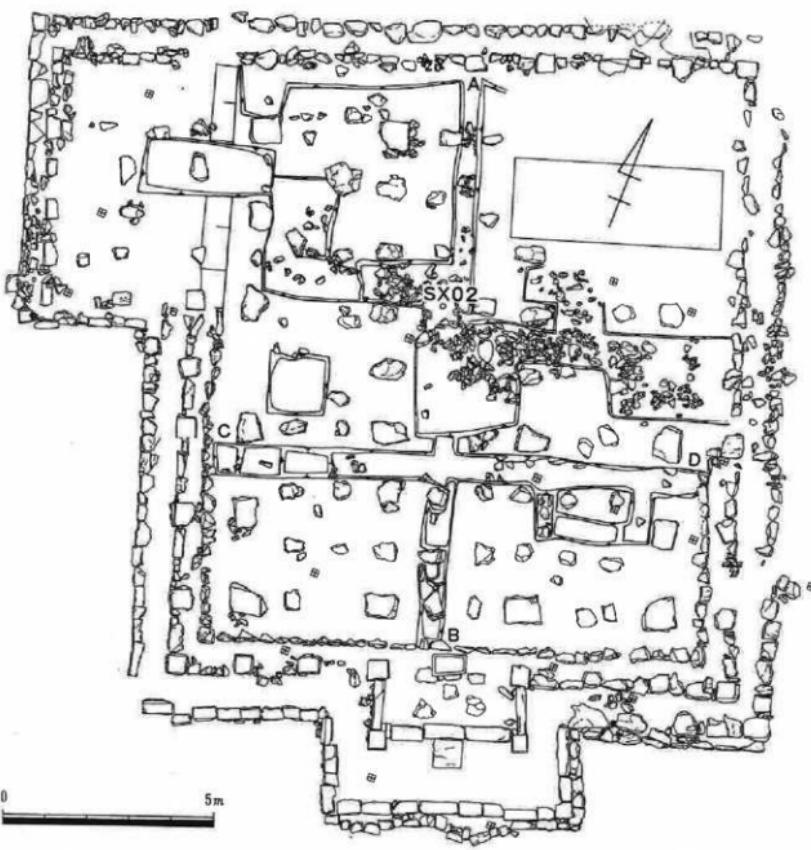
第10図 調査区①-A

まず1点目であるが、調査の結果、判明した構築方法を以下に示すことにする。

1. 狹い平坦地を拡張するために、谷側に高石垣を築き、元々の斜面との間を土砂もしくは礫で埋める。
2. 基壇構築予定地の周囲の地面を掘削して、土砂を集めめる。
3. 集めた土砂で盛土しながら基壇を造成していく。その際に近隣で採掘した石灰岩質の石をランダムに混ぜる。これは土砂不足の解消と地盤沈下防止を目的にした行為。
4. 基壇の大まかな形が整ったら、礎石を配置して上部構造物を建てる。

以上の様な順序で本堂の基壇は構築されたと思われる。

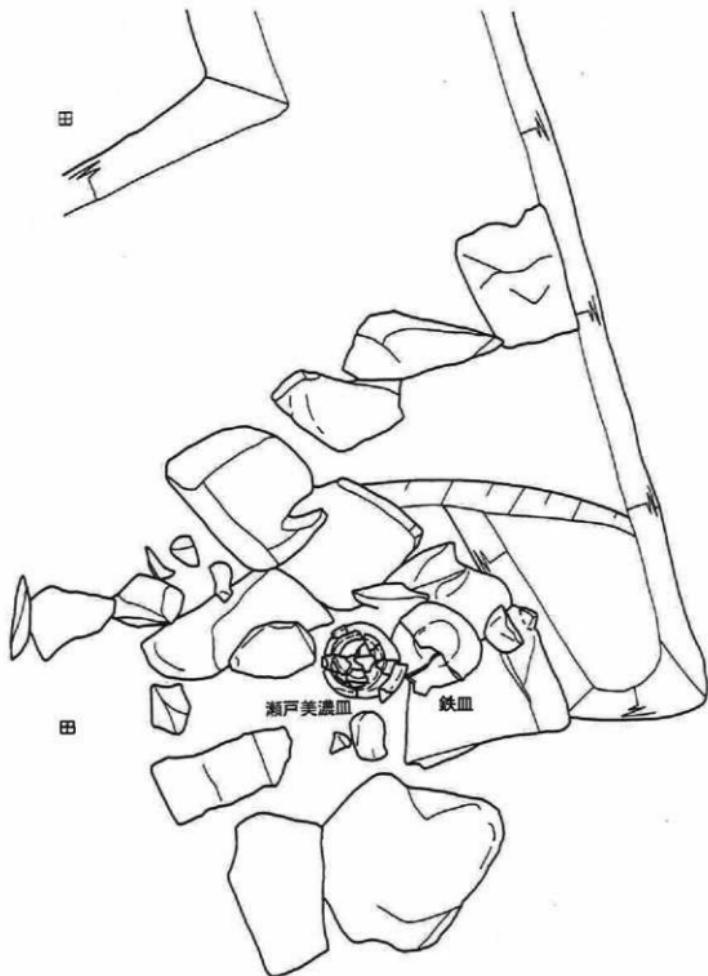
第12図 SX02

次に2点目であるが、基壇中央部に地鎮具と思われる銅鏡（大・小）、瀬戸美濃陶器皿、鉄皿等（SX02）が、また基壇各所に完形の土師器皿が、それぞれ埋置されていた。ただし、これらの遺物は盛土作業終了後に掘って埋めたものではなく、基壇造成途中に置いて、その上に土砂をかけて埋めていくという方法がとられているため、埋納坑などは存在しない。

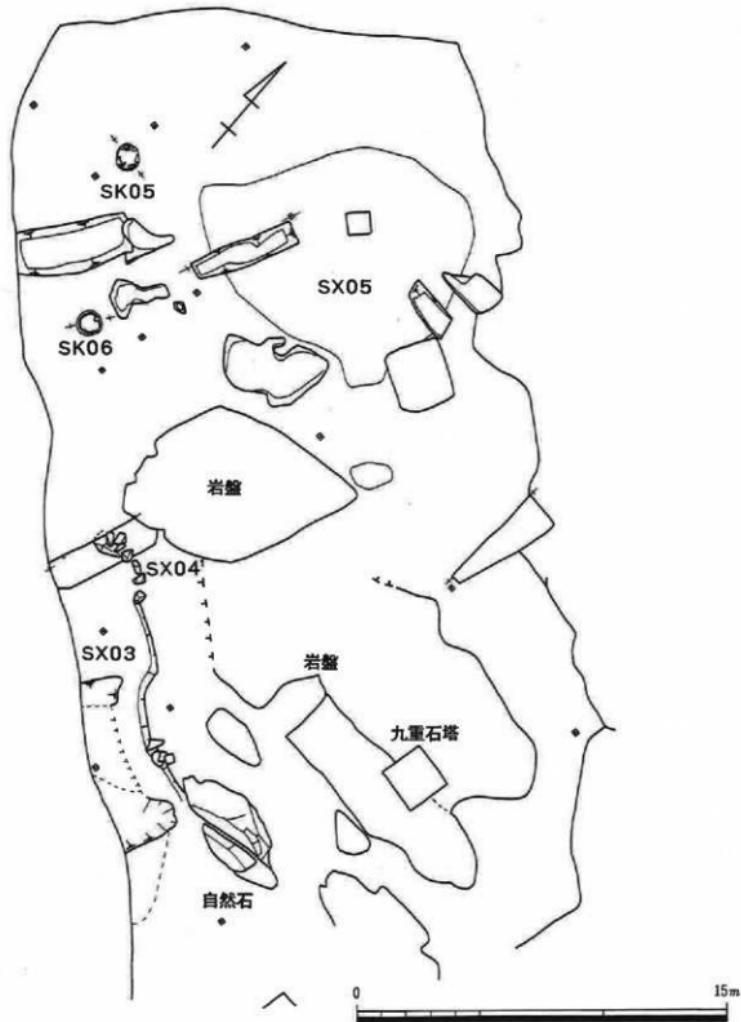
第13図 調査区①-D

検出された遺構としては埋甕を伴う土塗（SK05・SK06）、意味不明の極めて短い石列（SX04）、頂点に宝鏡印塔を置く人工的な築山（SX05）が掲げられる。また、自然地形の斜面地の堆積土中に平安時代の土器片が少量ではあるが、まとまって出土したので、これも土器溜まり遺構（SX03）とした。また、国指定重要文化財の九重石塔も本調査区内に存在する。

ここで注目すべきはSX03の存在である。一連の遺物は出土状況から判断して、意図的に投棄されたとは考えにくい。付近になんらかの施設があったと見るべきだろう。

視点を変えて同一平坦地内での平安時代の遺物分布を見てみると、極めて偏りが見られることがわかる。調査区①-C出土の平安時代の遺物は、一番西寄りの鐘楼跡から九重石塔付近にかけての範囲に集中的に分布している。つまりこれは、平安時代における本堂的施設が、一連の平坦地（①-A～D）の中でも極めて西寄りに存在していたことを示す傍証に成り得ると思われる。SX03に近接して露頭している巨大な岩盤の上面が不自然に平滑になっている点も、その事を裏付けているように思われる。恐らく、建物構築に際して邪魔になる岩盤突出部分を削ったものと推測される。

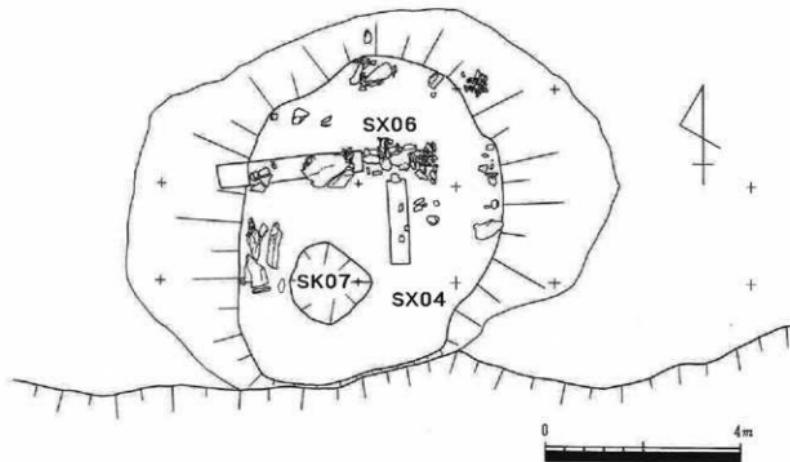
第14図 調査区②

平坦地中央部分にはマウンド状の若干の盛り上がりが見られる。マウンド上には集石遺構(SX06)が認められる。他に遺構と呼べるものとしては平坦地の西側の一番奥まった箇所に石列が一列認められる。

明らかに人工的な空間であるにもかかわらず、礎石等の建物を構成する部材や遺物が一切認められないという状況である。

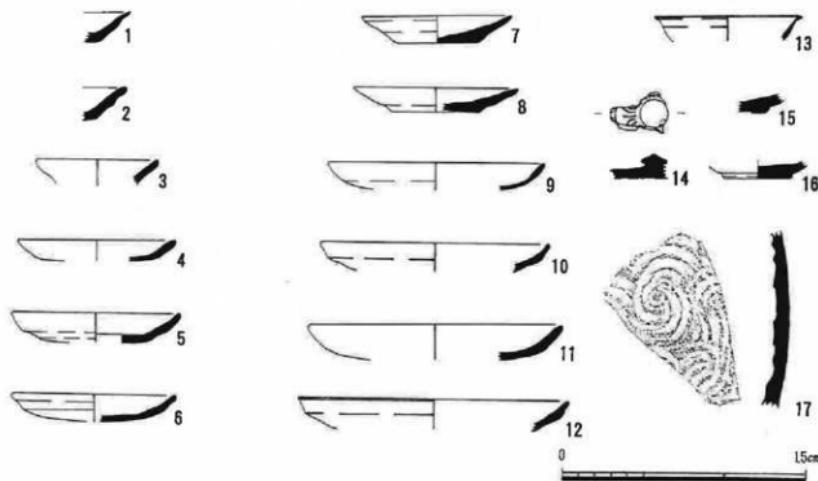
第15図 調査①-C 出土遺物

1と2は外面に2段ナデを有する。3はヘソ皿の一種であろうか。4は端部を肥大させた口縁部を有し、5は内湾ぎみん口縁部が立ち上がる。6は外面に強いナデを一条施す。7と8はロクロを使用して外方へ直線的な口縁部を引き出している。9~12は径15cm前後の中型の皿である。13は器壁が薄く小型の灰釉陶器碗である。14は緑釉陶器香炉蓋である。外面には4箇所の透かし穴と印刻花紋を有する。15と16は須恵器坏である。17は内面に青海波紋を残す須恵器大甕の体部片である。

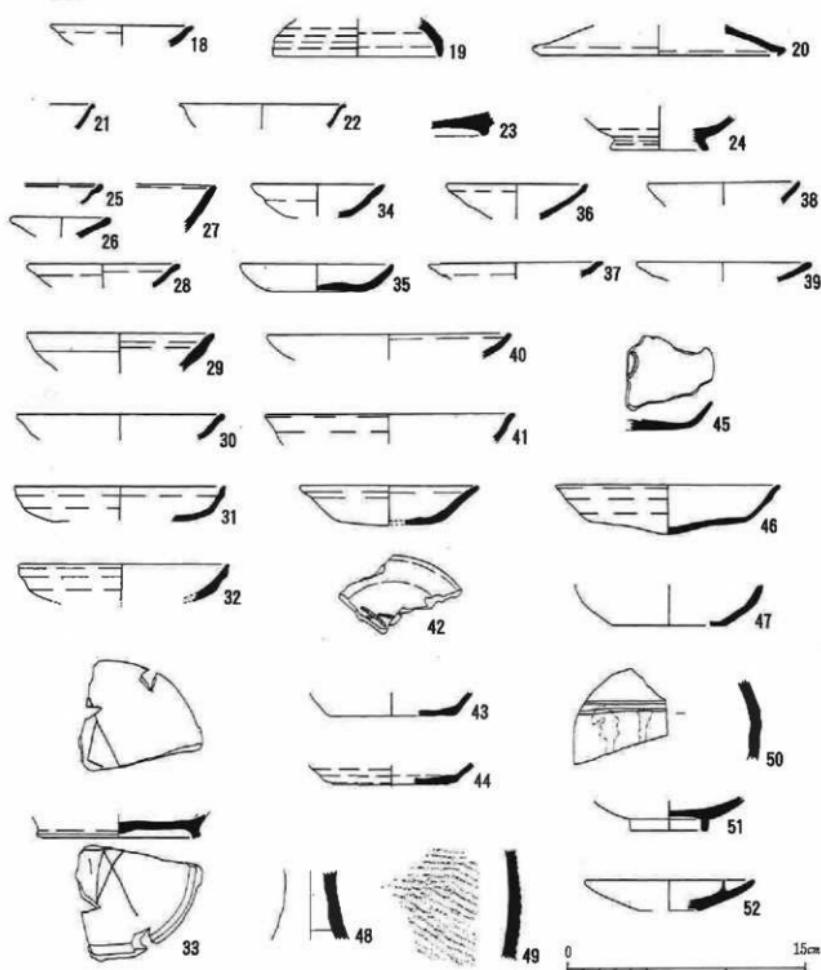
第16図 調査区①-D 出土遺物 (1)

18は須恵器の小皿であろうか。19は須恵器坏蓋である。天王部が欠損しておりつまみの有無が確認出来ないので詳細は不明であるが7世紀代の物であろう。いずれにしてもこの遺物が松尾寺遺跡より出土した遺物の中で一番古い時期のものである。ただ1点のみであるため、断定的な事は言えないが、松尾寺の縁起として天武天皇9年(680年)に役小角が松尾山に入山したとの伝承があり、その事と照らし合わせて見ると時

期的な整合性は有ると言える。現段階ではあくまで推測の域を出ない。20は須恵器蓋である。口縁端部を内側にかえしている。21~24は灰釉陶器碗である。25は「乙」字状口縁を有する土師器皿で年代比定の際には重要なファクターとなり得る。26~44は土師器皿もしくは壺である。33は底部の内外面に、42は底部外面に、45は底部内面にそれぞれヘラ記号を有する。49は土師器蓋の体部片で、外面に平行タタキ目を残す。50は瀬戸美濃産陶器の壺の肩部で、外面に2条の平行沈線を施す。51と52は近世陶器の碗と灯明皿である。

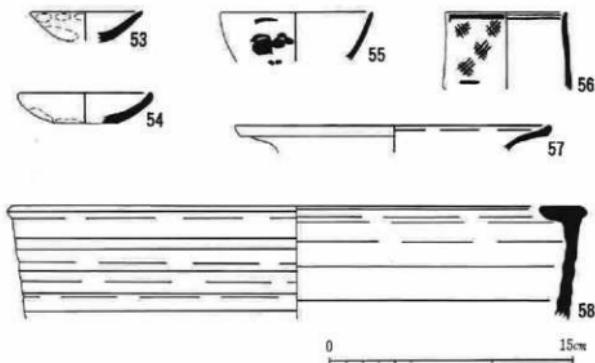
第17図 調査区①-D 出土遺物 (2)

53と54は土師器皿で指押さえの痕跡が顕著である。55と56は近世磁器の碗である。57と58は信楽産の壺と甕である。58は埋甕として使用されていたものである。

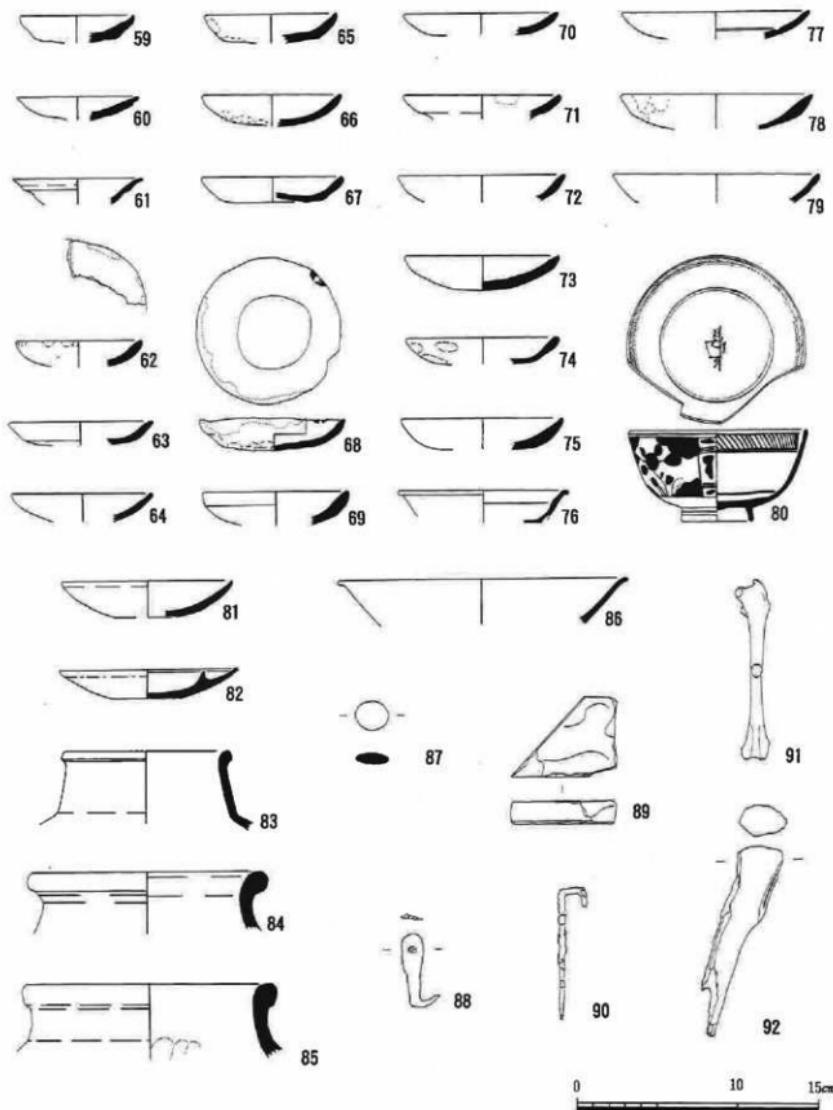
第18図 調査区①-A 出土遺物

59~79は全て土師器皿である。62と68はススの痕跡が認められ、灯明皿として使用されていたことがわかる。80は近世磁器の碗である。81と82は京焼風陶器の皿と灯明皿であり他にも同タイプの物が一定量出土している。83~85は近世陶器の壺である。83は茶壺として使用されていたものであろう。86は灰釉陶器碗である。明らかに本堂基壇造成時に混入したものである。87は黒の碁石と思われるものである。1点のみであるので果たして碁石として使用されたものなのか、それとも基壇構築時に何らかの地鎮具の一種として埋められたものなのかは定かでない。88は鉄製の金具で掛け金具の一種であろうか。89は砥石の一種であろうか。90は鉄製の止めケギの一種である。91と92は骨である。鑑定したわけではないので確かな事は言えないが、鹿や野うさぎといった動物骨の一部であろう。但し、神聖な宗教施設である本堂の基壇構築の際に動物の骨骼が有れば当然除去されると思われる。これは恐らく既に風化して骨の状態であったものが周辺部に埋もれていて、盛土構築の際の周辺部の削平工事の時に混入したまま運ばれて来たと考えた方が妥当であろう。

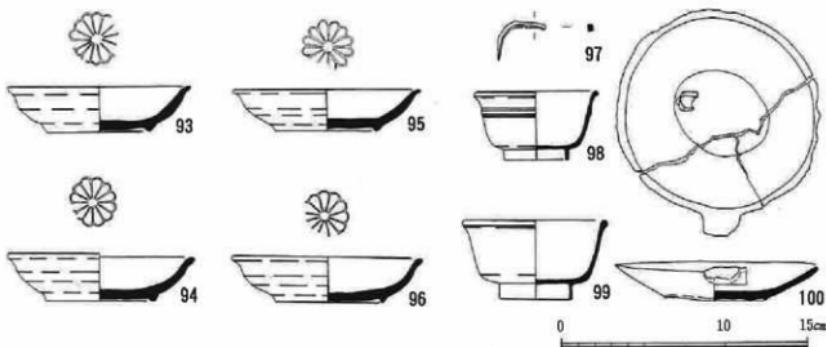
第19図 調査区①-A SX02

93～96は瀬戸美濃陶器皿で内面中央部に菊花紋のスタンプが押されている。97は鉄製の釣針状のものであるが、本来の形状・用途は不明である。98と99は銅椀である。98が99の中に入れ子状態で発見された。また銅椀内部には植物の種子が埋納されていた。

これら一連の遺物は本堂基壇構築の際に埋められた地鎮具の一種と見て間違いないから。時期は17世紀後半と考えられるが、銅椀については伝世品の可能性もあるため、時期が異なるかもしれない。100は鉄製の灯明皿である。三つに割れてはいたが、全体像を知ることが出来る良好な遺物である。

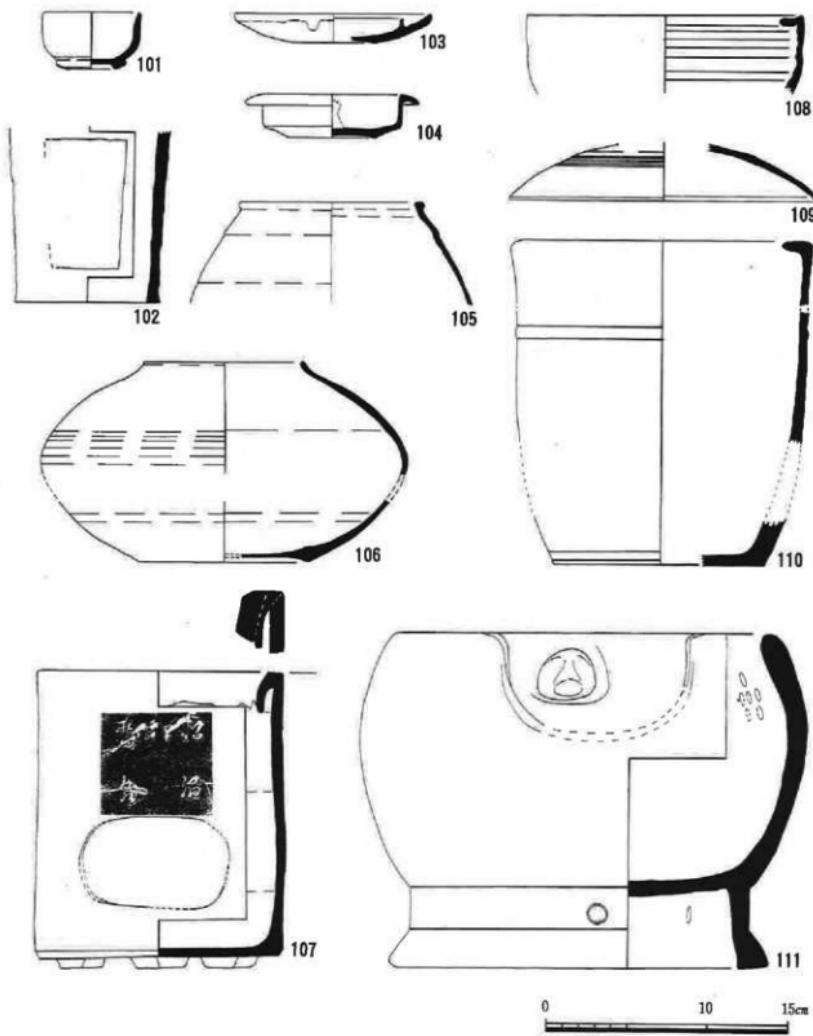
第20図 調査区⑩ 出土遺物

101～111まで全て近世陶器である。いずれも坊院での日常生活に使用されていたものである。101は小壺、103は灯明皿である。104は茶壺の蓋と思われる。105と106は茶壺の一種であろうか。102と107は本来一つのものであった可能性が高い。107の底部内面中央に円形の剥離痕が認められ、102が107の中に入れ子状態にあったと考えられる。また、107の外側に4文字のヘラ書き文字が認められる。恐らく吉祥句の一種ではないかと思われる。108は埋甕に使用されていた物で、109は蓋である。110は復元は出来なかったものの同一個体の甕であろう。

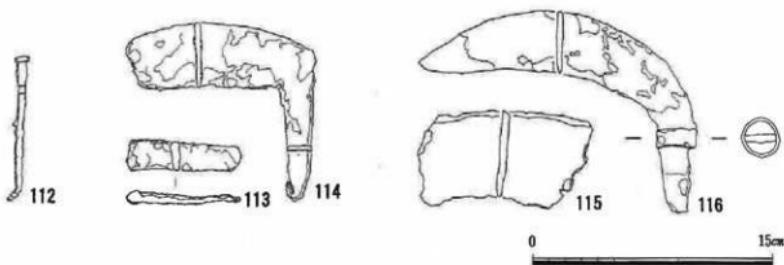
第21図 調査区④ 出土遺物

112は鉄製の釘である。113はかすがいの一種か。114と115は鉄製鎌である。115の方は柄を装着するための輪が遺存していた。116は鉄製のナタである。
