福田寺建造物調査報告書

近江町教育委員会
長沢御坊 福田寺

第三節 福田寺本堂

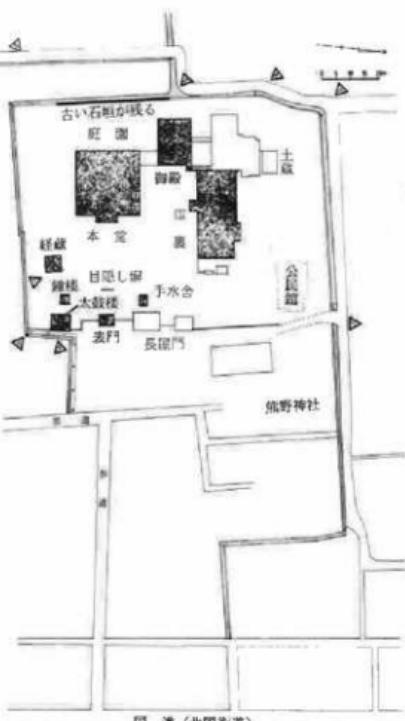
図三 福田寺伽藍現況平面図(図中番号は図四の枝番に対応)

福田寺の寺地は東向きで、東の北国街道から表門に向かって参道がのびる。太鼓楼・表門・長屋門・築地塀で境内の東を囲む。北・西・南面には築地塀などはないが、各面に沿つて用水路がめぐつて境内を画し、用水路の境内側には石垣が積まれている。

境内北面では幅一・八メートルの水路の境内側に高さ一・二メートルの石垣が積まれ、水路と道路間は幅一メートルあまりの土手となつていて、この石垣は間知石積みで、近代に積み直されている。

境内東西の北半は、境内北側の水路・石垣がそのまま曲り、西面南半では水路が西へ迂回するが、石垣はまっすぐに伸びて境内西面を区画する。これは、本来石垣と水路の間が大きな掘であったものを埋め立てたためである。かつては西から流れ込む水路を通つて琵琶湖から舟が出入りし、西面南方の張り出した部分が舟回りであつたという。また、石垣は水路が西へ迂回する付近を境にして、北と南では石の積み方が異なつてゐる。北は近代に積み直された石垣で、南側は自然石を積み上げた古風な形式を残している。

境内南面でも石垣は新しく積み直されており、水路の底と南側にコンクリートが打たれて、かつての風情を失つてゐる。石垣の高さは、西から東にかけて低くなり、東端で約一・〇メートルである。

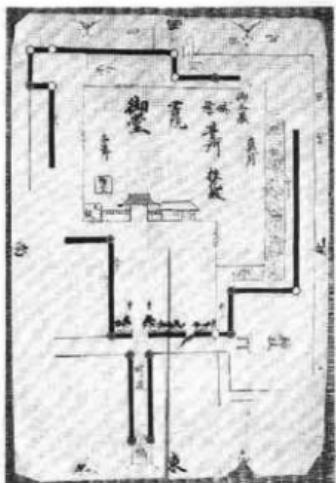
図六 福田寺古図(②)

・堀が示され、境内内の建物が記される(図六)、

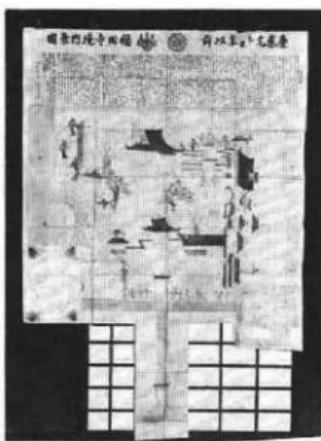
図七 福田寺境内景図

③「福田寺古図」(仮題)②とはほぼ同じであるが、若干表現が異なるもの(図七)、④鉛筆書きで境内の建物の間取りが記されている図である。①は描かれた年代が記されているが、②・③は描かれた年代は不明である。④は鉛筆書きであるから、明治以降に描かれたものであろう。そのうち①「福田寺境内景図」は、内題に「慶応元乙丑以前 福田寺境内景図」と記され、上方に開基以来の縁起が記され、奥書に「明治一拾三年五月、一十三日 全國院重信誌(角印)」とある。縁起には記されていないが、

慶応元年に境内の様子が変わったために古図を模写したものか、記憶をより復原したものと考えられ、江戸末期の福田寺の伽藍を知り得る貴重な史料である。

「福田寺境内景図」には伽藍内を取り囲む堀と伽藍内の建物が描かれている。まず、図に描かれた寺地の範囲と現在の寺地とをくらべてみよう。図によると、境内の東辺は寺地東北の熊野神社正面の南北の参道に接し、表門の東に門が開く。現在でも熊野神社の南には南北道路が通っており、この道路は図に描かれた参道を踏襲しており、東からの参道が交差する位置に門が建っていたと推定される。

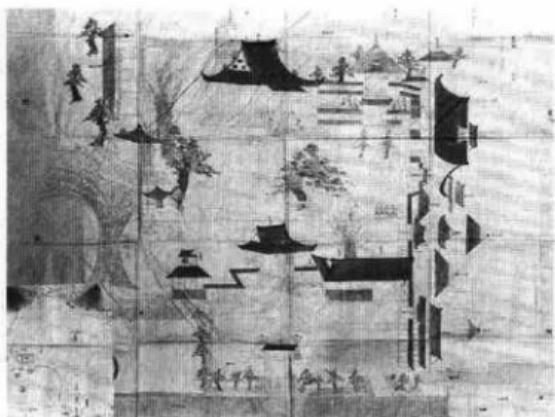
図八 福田寺境内景図部分

伽藍内の建物をみると、現状とはやや異なっている。まず、図には庫裏の東に境内が張り出していくつかの建物が描かれている。即ち熊野神社の西南から長屋門の北を通り、庫裏につながる堀があり、長屋門より東に一ヶ所、長屋門より西で二ヶ所の門が開く。そして、

庫裏の東側に入母屋造妻入、檜皮葺の東御殿・玄関・慶華殿・貞月殿・東台所・御仮屋・会計局が建ち並んでいた。

庫裏周辺をみると、図では現在の玄関の位置から本堂に向かって廊下と門が描かれている。住職の談によると、昭和十七年頃までは、この廊下が存在したといい、現在も礎石が残存している。現在の庫裏の北側には大規模な住職の住まいが建っているが、図には入母屋造妻入の臨湖亭と呼ばれる建物が描かれている。またその北には、土蔵と宝蔵の二棟の蔵が描かれており、前者は現在の土蔵に該当する。

一方本堂の南側には、経蔵が現位置に描かれているが、現在の経蔵は大正頃に建てられたものと推定されるので、描かれた経蔵は現在の前身建物であろう。構造形式は土蔵造の宝形瓦葺で、現在の経蔵と一致する。経蔵の西には入母屋造瓦葺の速如上人御雪屋が描かれる。

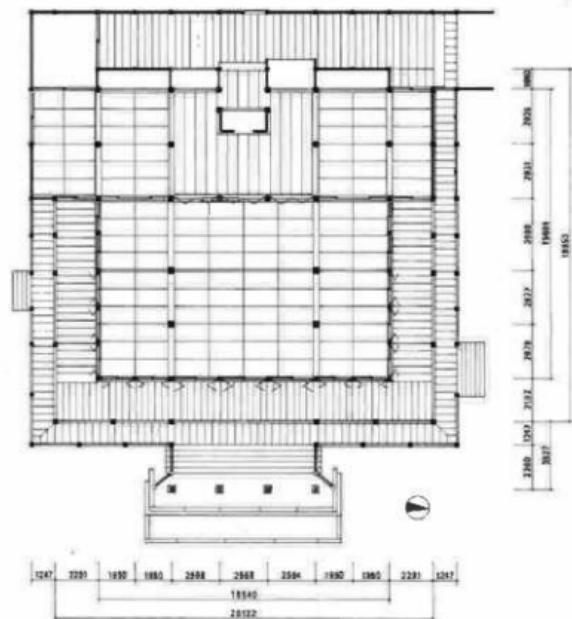
圖九 本堂平面圖

福田寺本堂は、桁行約二十メートル、梁行約十九メートル、入母屋造、向拝三間、本瓦葺の大規模な真宗本堂である。本堂は東面する。正側面には、広縁・落縁と、縁を一重に巡らして、真宗本堂では最も整った形をとる。内部は大きく外陣と内陣に分かれる。外陣は、間口七間、奥行五間の規模とし、正面から四本目の柱筋を矢来、両側面から一間目を中柱通とする。内陣は外陣より床を一段上げ、中柱通に撤えて間仕切を入れ、内陣と左右の余間に区分する。余間の両脇の広縁の延長部分は室内に取り込んで（南では落縁まで取り込む）各々部屋をつくる。背面には一間幅の細長い後室を設ける。

柱は、内陣と余間通りの十六本が円柱の他は、角柱とする。落縁通りは中敷居・鶴居・側通りは、切目長押・内法長押・木鼻付き頭貫・木鼻付き台輪で枠部を固め、広縁通りは柱を横方向の材で固めない。落縁通りと広縁通りの柱は虹梁でつなぐ。組物は、落縁通りは舟肘木、側通りは平二斗と出三斗（いづれも実肘木・拳鼻付き）を交互に置き、広縁通りには組物を用いない。内外陣境の内陣側は出組として、天井桁を受ける。中備は、内外陣境と内陣通りにのみ幕段を入れる。軒は二軒緊垂木、妻飾は二重虹梁大崩束とする。内陣と余間の飛貫より上は極彩色を施す。また米迎柱上の組物は出組

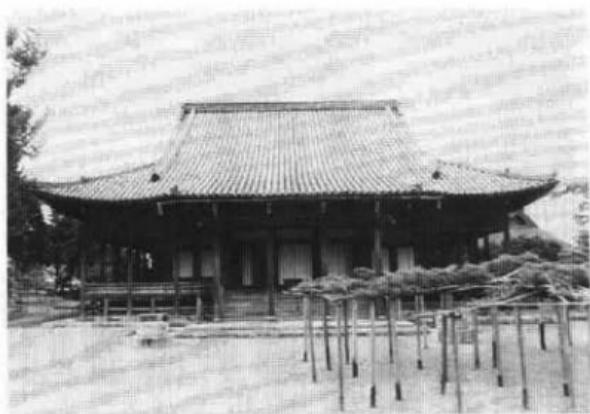
図十 本堂全景

この建物の最も見せ場となっている点は向拝である。通常は打越垂木が飛檐垂木と同じ勾配をもつが、ここでは打越垂木を海老虹梁状に湾曲させて、向拝の桁を高くしている。これに伴って、向拝の破風際に向かって、飛檐垂木を反り上がらせるために落ち縁通りの桁の成を向拝に近づくにつれて高くしている。この手法は、他に彦根市蘿摩の善照寺（貞享三年）にのみ見られる特異なものである。県内でこの建物のように広縁・落縁を備えた大規模な真宗本堂は、重要文化財大通寺（長浜市、明暦二年）を初例として、幕末まで、

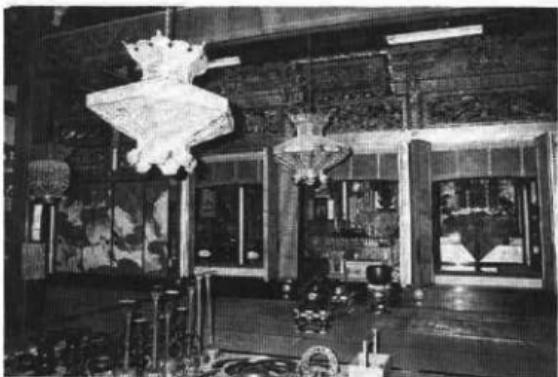
図十四 本堂外陣

外陣では中柱と側柱、中柱同士、及び中柱と内外陣境を兼いで虹梁をかける。滋賀県では外陣虹梁をこのように縦横に架けるのは福田寺が最も古い。

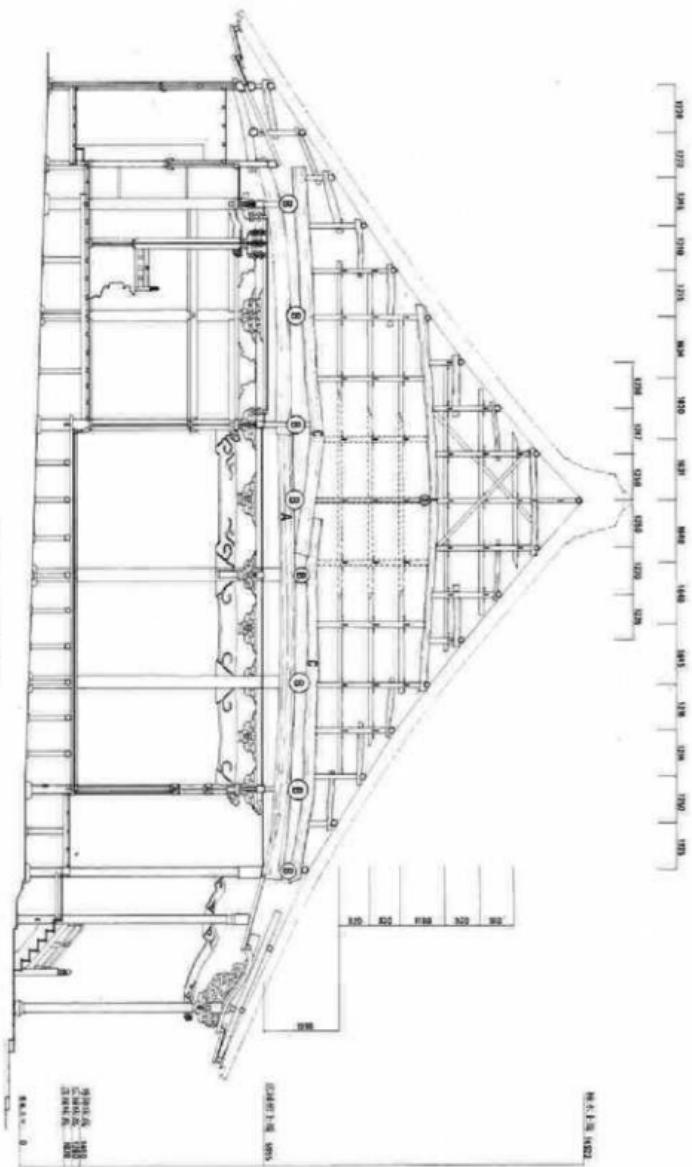
圖二十一 本章累行斷面圖

小屋組は、梁行断面（図二十一）でみると、二重采の構造をとっている。柱の頭繫の數采を含めると、梁は三重に架けられることになる。下段の梁に束を立てて上段の梁を受け、束には貫を背違いに通して固める。

一段目の梁は、側面側柱通りと中柱通りの計四列に、広縁通りから脇仮面に至る大梁A（一本巻き）を架け、その上に桁行に八本の梁B（二本巻き）を架け、更にその上に中央に寄せて三本の梁Cを架けている。二段目の梁は棟通りの中柱間の位置に桁行の梁Dを架け、その上に九本の梁Eを梁行に架ける。三段目は、七本の梁Fを梁行に架けている。一段目の梁Bの内の一本と、第二・三段目の梁E・Fは、中柱筋以外は、柱筋とは接っていない。立ち登らせ柱の内、外陣の四本は大梁Aを直接受けているが、他の立ち登らせ柱はこれらの大梁とは組合わさっていない。なお内外陣境と内陣背面の柱筋では桁の上に束を立てて梁Bを受けている。

第一段目の梁の上に立つ束の束割は、梁行では第一段目の梁を受ける部分で五尺四寸間隔、母屋桁を直接受けける部分で四尺間隔、桁行では梁Dを受ける部分では六尺四寸、それ以外は五尺七寸間隔とする。ただし、第一段目の梁に立つ束の内、中央部分の五本は省略し、その部分の棟通りには筋かい二本をいれている（図二十一）。

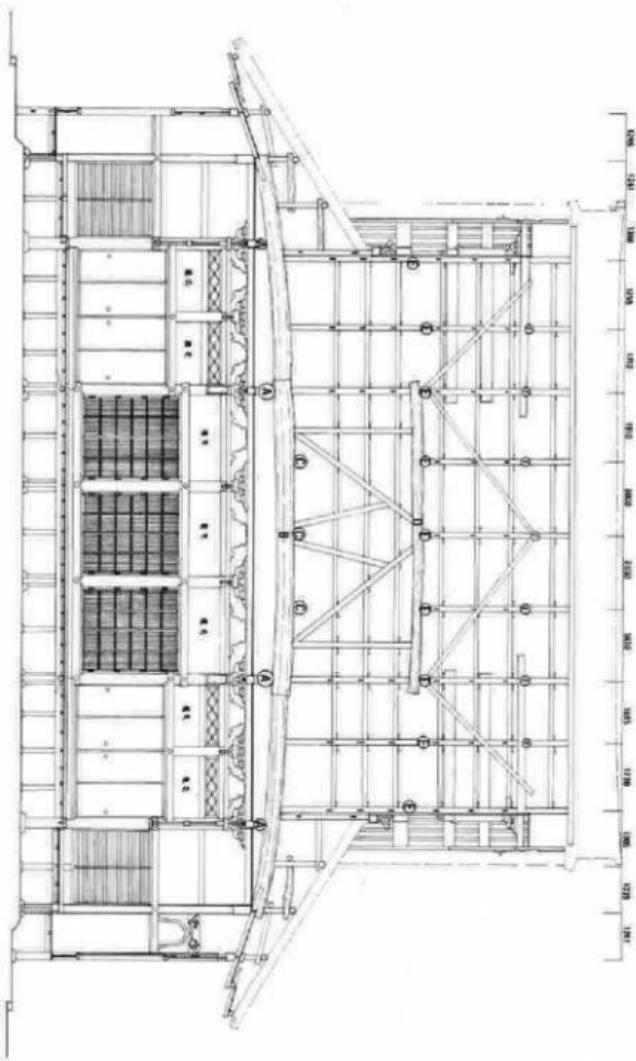
圖二十二 水交桥剖面图

妻飾は、側柱通りより、一尺一寸内側に入ったところに立てている。小屋を受ける束のうちの最も妻側の物（図二十二のわ列・ほ列）とは、五寸の間を開けており、この束の外側に妻の壁を置いている。近世社寺建築緊急調査の際には、小屋組まで調査の手がまわらず、

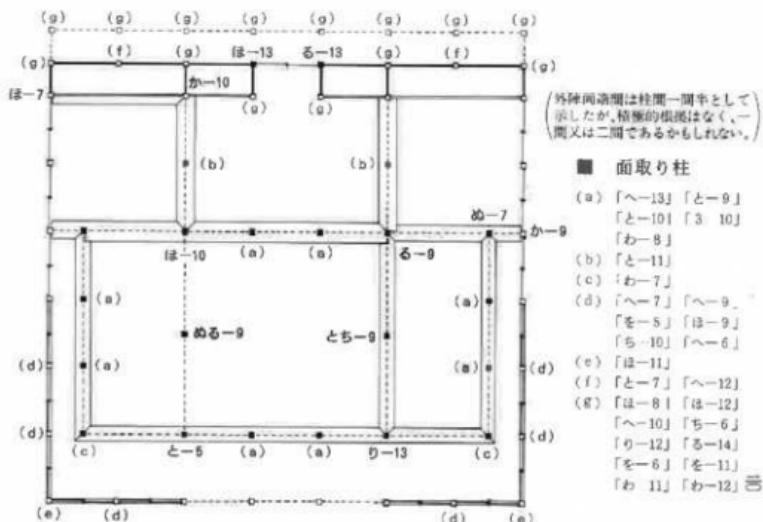
図二十七 前身本堂復原平面図

以上の所見から、前身本堂の平面を復原すると図二十七の如くになる。この復原の根拠となる点を列挙すると次のようになる。

1、真宗本堂の柱としては柱が細く、長い柱間は考へ難く、一間毎に柱が立つ平面形式と考へる。

2、柱は面取柱と、糸面取柱に分けられる。内外陣まわりの柱は面取柱、側廻り、背面の柱は糸面取柱と考へられる。

3、特に太い柱（「ぬー9」）には、長押はまわらずに、虹梁が架かっていたと考へられる。

4、長押の有無で柱間を分類すると、長押を打たない柱間、内法長押は打つが蟻壁長押を打たない柱間、内法長押・蟻壁長押とも打つ柱間の三通りとなる。そこで蟻壁長押が打たれるのは、内陣、外陣のどちらであるかが問題となる。「ぬー9」は外陣中柱と考えられ、虹梁は大入れになつておらず、大入れ穴の大きさ・虹梁の内法高から、虹梁は「ほー10」・「とー5」柱の西面の蟻壁長押上に架かることになる。「ほー10」・「とー5」では、虹梁の架かる面に蟻壁長押が打たれるから、蟻壁長押が打たれる面は外陣となる。

5、内法長押が一段切り上げられている柱「るー9」では、蟻壁長押がつく南面が外陣となるから、西面側は内外陣境の内陣側、東面側は余間側となり、この柱の左右で内法長押高さが異なり内陣側が一段高くなっている。また、外陣側の南面にも實・長押痕跡があり、長押がまわっているので、この柱筋で外陣を左右に分かつように鴨

居長押が架かっていた。従って、外陣中柱列には長押が打たれ、虹梁の架かるもう一方の中柱列の「ぬる-9」「と-5」の柱筋とは柱間装置が異なる。なお「ほ-10」も内外陣境の内陣と余間境にくる柱であるがここでは内陣と余間で内法長押高に差はない。従つて、左右非対称の平面となる（但し以上の事は内法長押の痕跡から言えるものの、床回りの痕跡は明瞭でない）。

6、内法長押が直角にまわる山隅部分が存在する。「わ-17」を使うとすれば、図二十七の外陣隅部分（図中○）が必要となり、外陣まわりに中敷居の窓を考えることはできない。従つて、中敷居の窓は、外陣の外側の縁と建物外縁を仕切る柱列と考えられる。

8、仏壇構えと引き違い戸が隣あう位置の柱があり、背面は後門形式（「る-13」「ほ-13」）となる。

復原された平面の最も大きな特徴は、平面の構成が非対称なことと、縁まわりを窓で囲うことである。非対称の平面は、櫻井敏雄氏によつて復原された玄龍寺本堂の当初平面にゐることができる。玄龍寺本堂は福田寺に近い滋賀県東浅井郡浅井町に位置し、建築年代は十七世紀中期と推定されている。復原によると、内外陣境では北余間側の内法長押は外陣内法長押と同高にまわるが、内陣・南余間側は一段切り上げられており、外陣の北側の中柱筋には長押をまわし、その上を小壁とし、南側の中柱筋は飛貫を入れる。これらの点

は福田寺前身本堂と共に通する。玄龍寺本堂と福田寺前身本堂は建築年代も近く、他ではみられない平面形式をもっており、真宗本堂の発展過程を考える上で注目されよう。一方、縁側まわりに窓を構える平面形は滋賀県内の現存遺構では他に例はないが、現本堂の東面がすり揚げ戸としているのは、前身本堂が窓で囲まれていたことと関わりがあるのである。

このように復原された前身建物の建築年代は、柱の面の大きさないことや内陣背面を後門形式としていることから、中世まで遡るとは考え難く、江戸時代前期と推定される。現本堂が一八世紀の初頭に完成しているので、短命な建物であった。そのために柱等の部材の傷みが少なく、現本堂に転用されることになったのである。

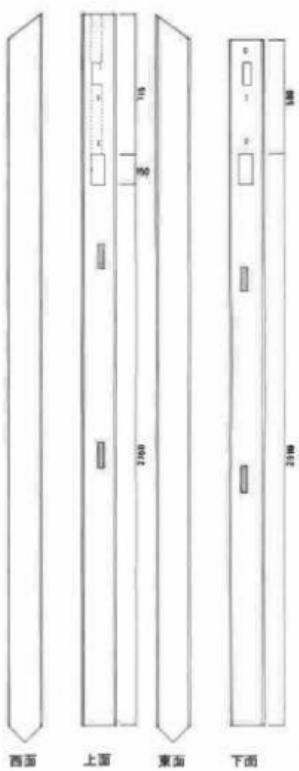
図二十九 「ねるー9」柱痕跡図

B類 「ぬるー9」(図二十九)は現在は筋かいとして使用されている柱である。西・東面には痕跡がまったくなく、北面と南面には虹梁を入れにした穴があり、その上は小破となっている。敷居部分は欠けているので、内法寸法は不明であるが、虹梁下端から現存部分の下端まで二七六〇ミリである。

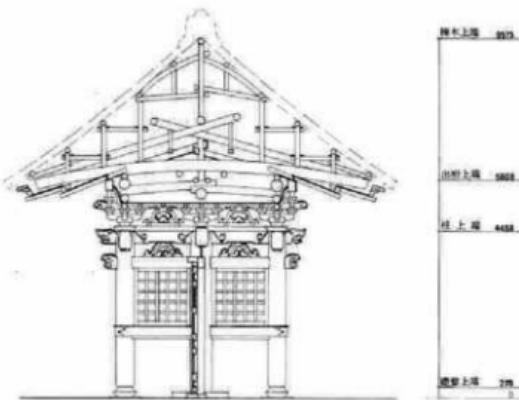
圖三十七 表門橫行斷面圖

小屋組は、まず桁行方向・梁行方向に梁を交互に一段づつ重ね、その上に架けた梁行方向の梁が茅負手前まで延びて跳木の役目を兼ね、桁行方向に二筋におかれたら字形の跳木をさえる。そして、その梁上に束を立てて母屋桁を受け、親柱筋には梁を一段置いて棟束を立てている。また、最下段の桁行方向の梁上に束を一本立てて、化粧欄木を枘差しにして、束上に野附木をおく。小屋内は、以上の他にも多数の跳木が入っており、複雑な小屋組となっている。

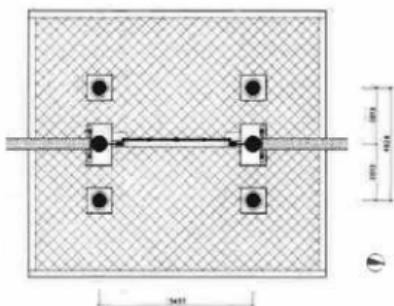
圖四十一 表門平面圖

本堂の正面にたつ豪快な四脚門である。柱はすべて円柱である。

組物は拳真付きの出組とし、内側は一手目に裏肘木を以て天井桁を受け、軒裏には蛇腹支輪を備える。隅組物には尾垂木がつき、尾垂木を龍の形に彫る。正・背面の中備は詰組、側面の中備は簾股とし、簾股は下から見上げたときに足元が見えるよう、足元にかいものをおいて持ち上げている。側面の腰長押と飛貫の間には花狛間をはめ、飛貫と頭貫の間には簾股をおき、飛貫の梁間方向と頭貫の桁行・梁間両方向に木鼻を出して、にぎやかなつくりとなっている。

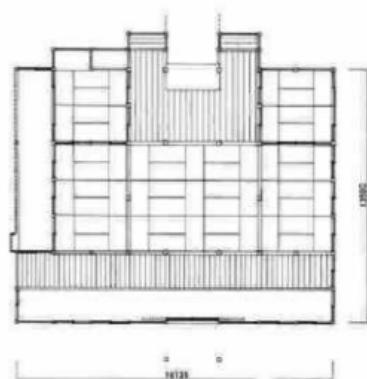
図七十二 縊寧寺本堂平面図

本堂は前面に上間・広縁をもち、六室構成とする方丈形式の大規模な建物である。組物は舟肘木とする簡素な構造とする。近年屋根替えがおこなわれ、外観が大きく変わつてゐるが、内部には当初材と思われる部材が残り、当初の虹梁の絵様から建築年代は十七世紀中頃まで遡るものと考えられる。当初の虹梁は室内（前面中央の部屋）と広縁境の二本と、室内と仏間（室内背後の部屋）境に架かる

三本で、仏壇・向拝・広縁・土間に梁行に架かる虹梁は時代が下る。中古の改造によって、仏間脇仏壇を当初より半間後ろに下げて後門形式に改造しているほかは、平面の基本的な構成に変化はない。柱は一部が新しく入れ替えられ、天井は全面的に新しくされている。この建物は改造が大きいものの、当初部分は町内最古の建物と考えられる。
