く も じ むら あと
久茂地村跡

— 主に久茂地尋常小学校跡の遺構発掘調査報告 —

2022年（令和4）年3月

那覇市

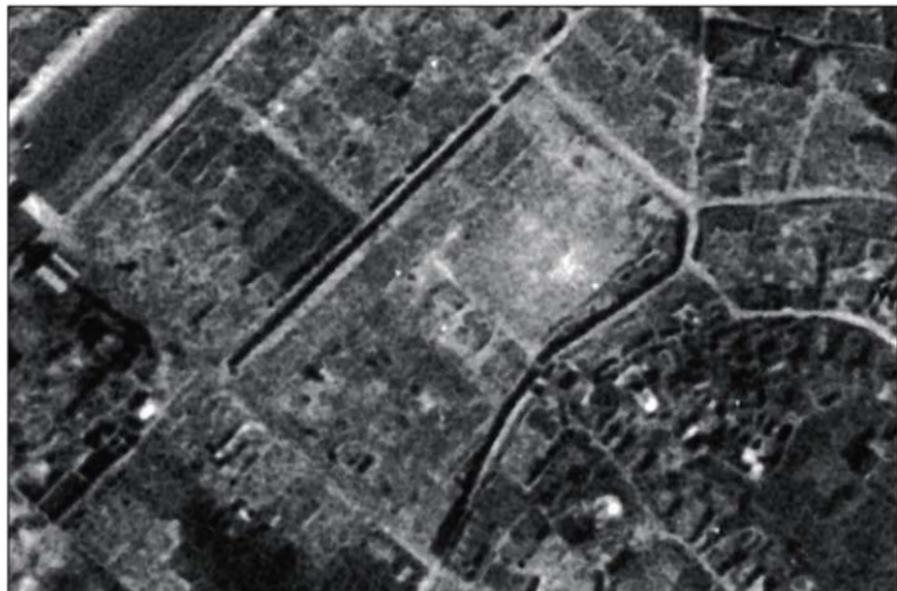
第 24 図 昭和20 (1945) 年2月撮影の空中写真部分 (米軍撮影、沖縄県公文書館所蔵)

石列201は、拳大の石灰岩礫を10～20cm幅で列状に敷き詰めたものである。2条平行する。石列の左右には幅2m前後の範囲で橙色のシルト層が堆積しており、石列基部を支えるものとして造成されたものと考えられる。昭和20(1945)年の空中写真に見える石垣状の構造物に該当しよう。石垣などの基底部に該当するものと考えられる。なお、北側は後の鉄管やブロック塀などにより破壊される。

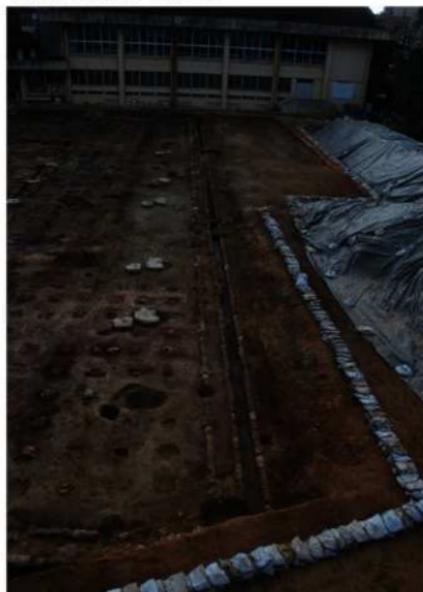
5. 溝2完掘状況（北から）

溝2は、底面には石灰岩の方形の切石を敷くが、北側ではその上をモルタルで舗装している。底面レベルでは10cm以上の比高差があり、南側に向けて排水する構造となっている。U-13・14グリッドの底面では、梯子と思われる木製品が出土している。

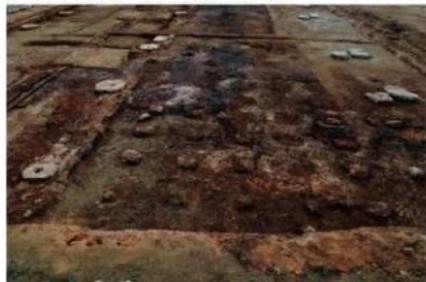
7. 炭化米集中範囲検出状況 (北から)

焼土層の直下には炭化物層が存在する。調査区北側を中心に、炭化した穀物の集中箇所を検出した。穀物は形状からコメと想定される。備蓄していた米が毀れたものであろうか。この部分の土は全て回収し、篩掛けをおこなった。

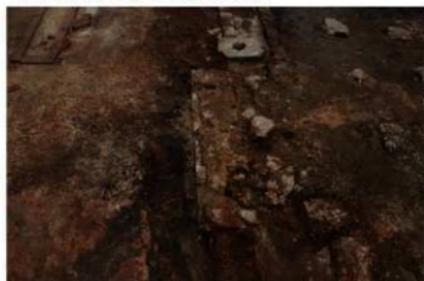
3. 溝3 蓋石3 検出状況 (北から)

溝3は、石列3に沿ってコの字状に続く。3ヶ所で蓋石の残存を確認した（蓋石1～3）。長さ50cm大・厚さ10cm大の石灰岩の切石を数個並べて蓋石としたもので、切石の間には目地としてモルタルを入れる。上面が平坦となるように架構しており、外構側には側壁の上にセメントを積んで石蓋を固定している。外構側とは明瞭な段差となる。蓋石の全長は1間分で、その位置は石列3の礎石と対応する。当調査では、蓋石3のみ取り外した。蓋石設置箇所では、天端石のレベルが建物側と外構側とでほぼ同一である。

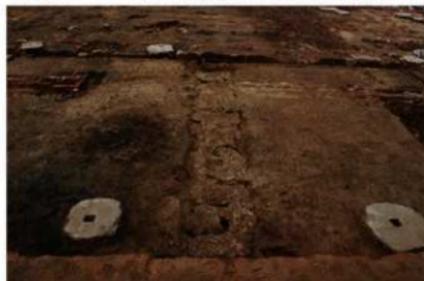
7. 溝12 検出状況 (東から)

北西-南東方向を主軸とする石組みの暗渠で、幅50～80cm前後の大型の石灰岩礫を並べて蓋

石としている。溝3以東の外構で、尋常小学校の整地層である石敷き面に被覆された形で検出した。ここでは、外構のみ検出をおこなうとともに、溝3と交差する部分のみ掘り下げ、構築方法の確認をおこなった。側壁は30cm大の方形の石灰岩切石による2段の相方積みとし、底面には扁平な礫を敷く。溝3底面からの深さは約60cmである。礎石建物部分では、整地層に被覆され検出できていないが、溝2でも本溝の延長上に同様の形状の蓋石が存在することから、南東-北西方向に直線的に続く溝であることが判明した。溝2・3などからの排水を集水して久茂地川側へ流す機能を果たしていたと考えられる。

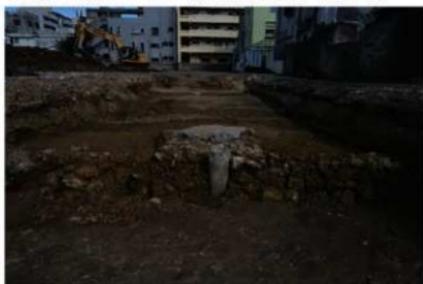
7. ⑨区 石垣検出状況（西から）

N・O-15 グリッドで検出した、北東-南西方向を主軸とする石垣で、西側に面を有する。石垣の西側には石敷が広がっていた。南北トレンチ掘削中に検出したため、範囲確認をおこなった。上面幅1m・高さ60cmを測る。石垣は人頭大の礫を2～3段積み、最下部には根固めとして40cm大の平板な礫を置いている。石材は、琉球石灰岩が大半を占めるが、サンゴ礫も若干数認められる。石垣背面（東側）には幅20cmの掘方を伴う。前面（西側）の石敷は、拳大の石灰岩礫が石垣の基底面から天端まで積まれている。石垣の東西では約40cmの比高差があり、土留めの目的で構築したものであろう。構築順序として、①根固め石を置く、②石垣を構築する、③石垣前面に礫を充填する、④全体に造成土を敷き均す、という順序が想定される。なお、本遺構は石組みの土坑（「土坑109」）に先行する。
