高崎市文化財調査報告書第 426 集
多胡碑周辺遺跡範囲確認調査事業報告書第 1 集

多胡郡正倉跡

—遺跡範囲確認発掘調査総括報告書—

高崎市教育委員会

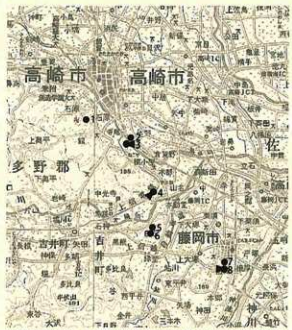
図15 凝灰岩削石積石室の分布

凝灰岩削石積石室と装飾付大刀の分布 前述の緑野郡地域・片岡郡地域南部(のちの山部里地域)およびその対岸の烏川東岸を含めた一帯には、岩野谷丘陵から産出された凝灰岩を加工し用いた横穴式石室を持つ古墳が分布している⁽⁴⁾(図15)。凝灰岩を用いた石室は、前述の諏訪神社古墳・皇子塚古墳・平井地区1号墳・諏訪神社北古墳・山名伊勢塚古墳・漆山古墳・蔵王塚古墳など、前方後円墳だけでなく、円墳にも導入されている。

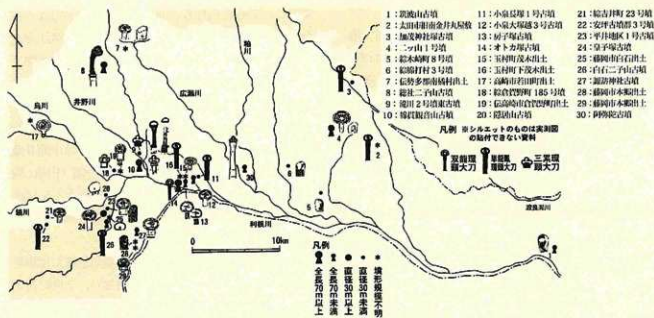
図16 上毛野地域6世紀後半における装飾付大刀分布図(徳江2011を転載)

することも知られる(図16)。装飾付大刀は王権から分配された威信財と考えられており(徳江秀夫2011)、当地域と王権との緊密さを示唆する遺物である。

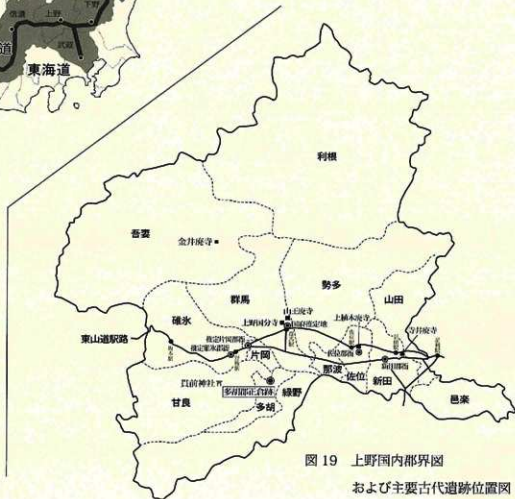
図 19 上野国内郡界図
および主要古代遺跡位置図

古代多胡郡の郷名比定 古代上野国は東山道に所属し(図18)、当初は上国であったが、811年(弘仁2年)大国に昇格した。上野国内は多胡郡設置後、14の郡に分かれていた(図19)。古代多胡郡は建郡当初6里で構成され、『戸令』による下部にあたる。平安中期、承平年間(931~938年)の『倭名類聚抄』では俘囚郷が加わり7郷に増置されている(表8)。

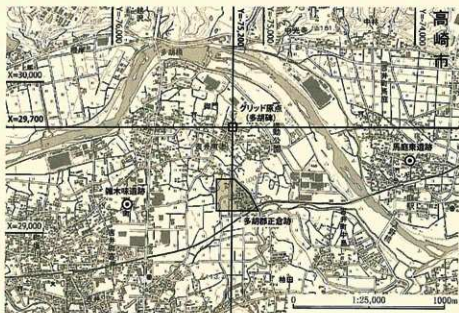
図22 グリッド原点と多胡郡正倉跡および多胡碑の位置

グリッドの設定 発掘調査を行うにあたって、調査対象地にグリッドを設定した(図22・図23)。設定方法は、近接する雄木味遺跡・馬庭東遺跡等、他の古代の重要遺跡にも適用できるようにした。まず、平面直角座標第IX系国家座標(世界測地系)に基づき、多胡碑覆屋より南へ約12mの点、 $X=29,700$ 、 $Y=75,200$ を原点とし、東西・南北100m×100m単位の大グリッドを設定した。原点を通る東西ラインをN0、南北ラインをE0とし、原点から北側の東西ラインには順にN1・N2……、南側のラインはS1・S2……と名称を与えた。南北ラインも同様に原点より東側では順にE1・E2……、西側ではW1・W2……と呼ぶことにした。各大グリッドの名称はその南西角のライン交点で表示し、N1-E3、S5-W7のように呼ぶこととした。
