毛越寺跡発掘調査報告書

毛越寺本堂改築工事関連発掘調査

(財) 岩手県文化振興事業団
埋蔵文化財センター

1. 本報告書は、岩手県西磐井郡平泉町大字大沢58地内に所在する天台宗別格本山毛越寺跡の発掘調査結果を収録したものである。

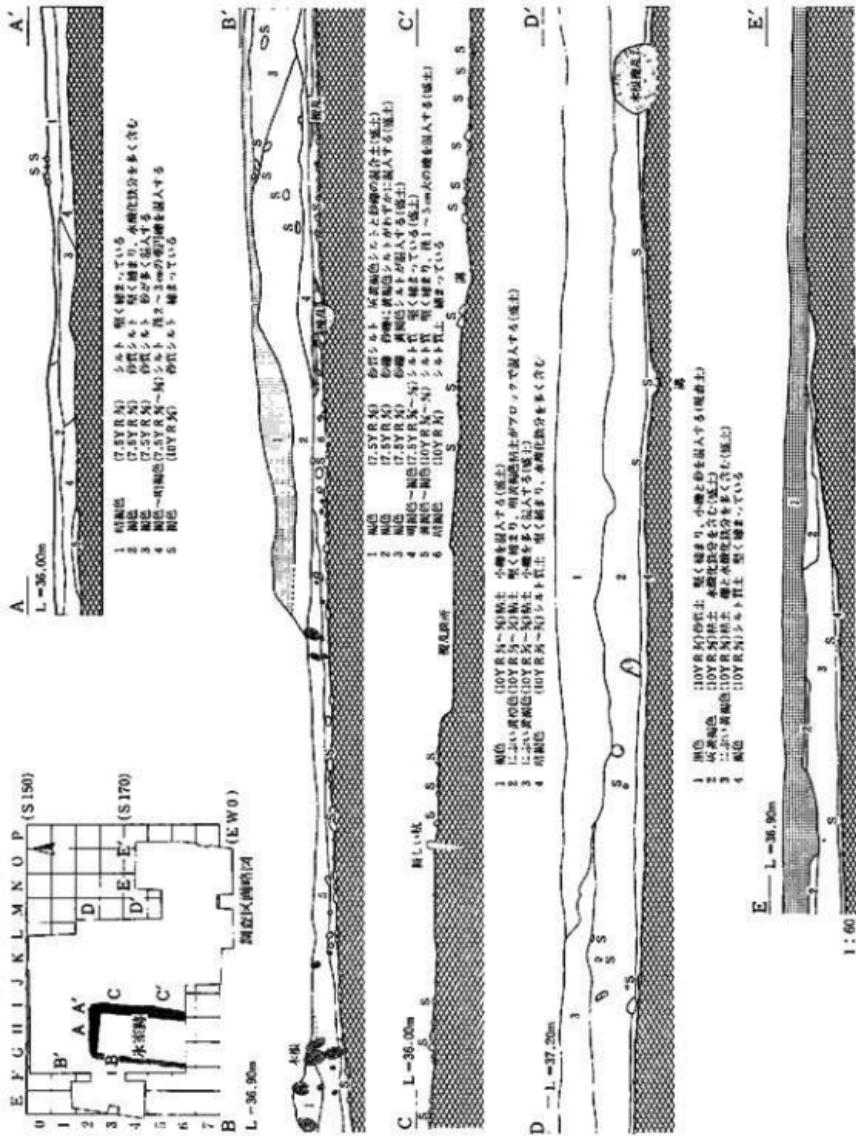
第4図 土壌断面図

調査区全区は数回にわたって盛土が行われており、地点によって層厚に差異が見られる。本堂西側（E～H区）は、昭和30年代に冰室が廃棄された以降に盛土されたもので、極く最近まで継続して整地を行っている。本堂床下は層厚35cm～120cmの褐色～に近い黄橙色粘土の盛土整地層であり、北側は薄く南側に行くにしたがって厚くなる。本遺跡における基本層序（第4図）は以下のように大別される。

I層 盛土層で地点によって堆積状況に大きな差異がある。褐色～に近い黄褐色（7.5YR 5/10YR 5%）シルト質土～粘土。層厚は一定していない。

II層 旧地表土である。褐色～暗褐色（10YR 3/4～5%）シルト質土。全体的に堅く縮まり、粗砂と水酸化鉄分を多く含んでいる。層厚は5cm～15cmである。

遺構検出面はII層下位であり、出土遺物の多くはI層（盛土層）から出土している。

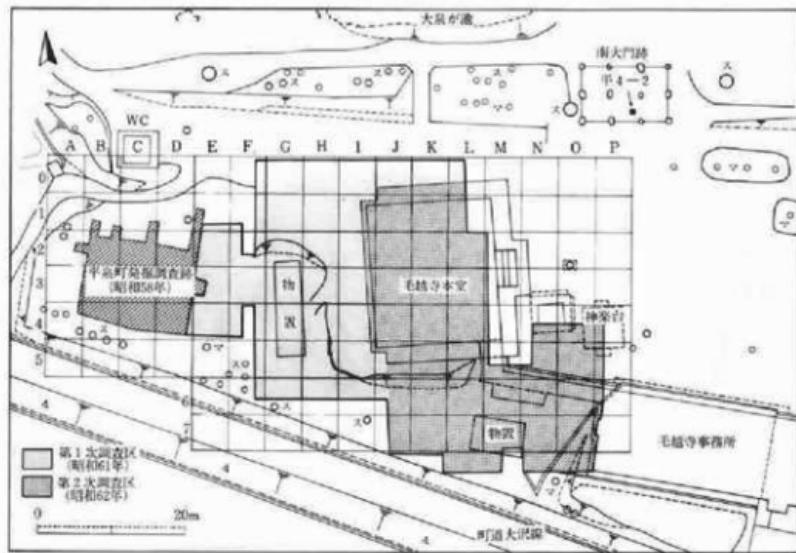
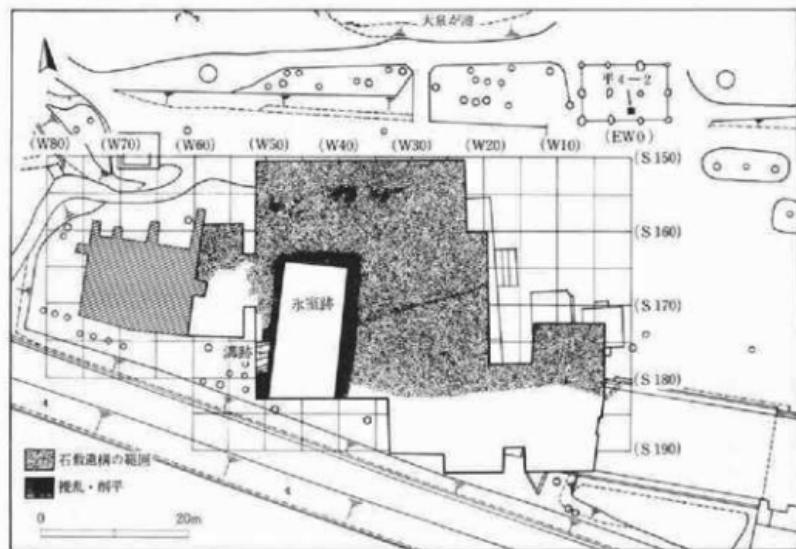
第5図 調査区画と造構配置図

調査区画の設定 基線のW80・S150を原点とする5m×5mの区画を設け、西側から東側にアルファベットのA～Pを、南側に数字の0～7を付した。区画の名称はこれらの組合せによってA0、A1、A2区等と呼称する。なお、平泉町教育委員会が昭和58年に発掘調査した区域の区画名に一部符合させてある。（第5図を参照）

石敷遺構（第10～19図、写真図版2～4・9～11）は、第5図に示すように調査区南側と本堂西側の水室跡を除いた全域から検出され、総面積は第1・2次調査合わせて900mほどに及んでいる。石敷平面図は基軸線のE W 0・S 150を原点とする、東西20m×南北10mの区画に区切って掲載している。

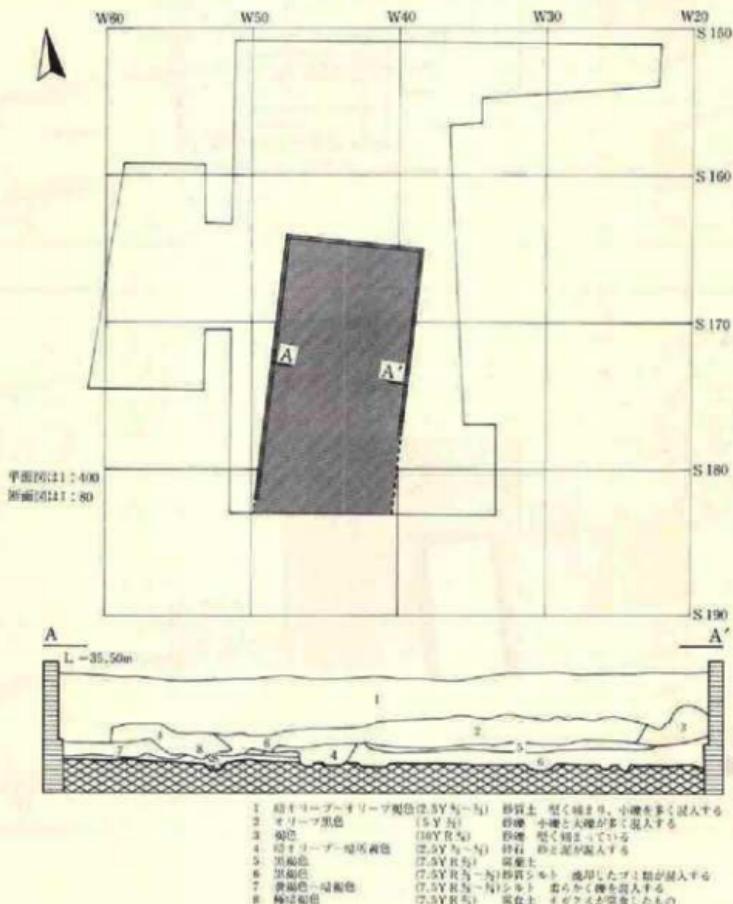
第6図 水室跡

水室跡（第6図、写真図版6）は、第一次調査において本堂の西側から検出された。昭和30年代前半頃まで嚴寒期に大泉が池の氷を切り出し貯蔵したもので、基礎の鉄筋コンクリート枠組のみが現存している。南側の一部は削平擾乱を受けているが、規模は推定南北21.6m×東西9mである。半地下式の構造で底面は粘土質シルトの地山面を掘り下げ平坦にし、幅30cm～40cm・深さ10cmほどの暗渠を縦横に設け、その上面には径10cmの大円礫を敷設している。出入口は調査区南側の町道側に設置されていたようである。

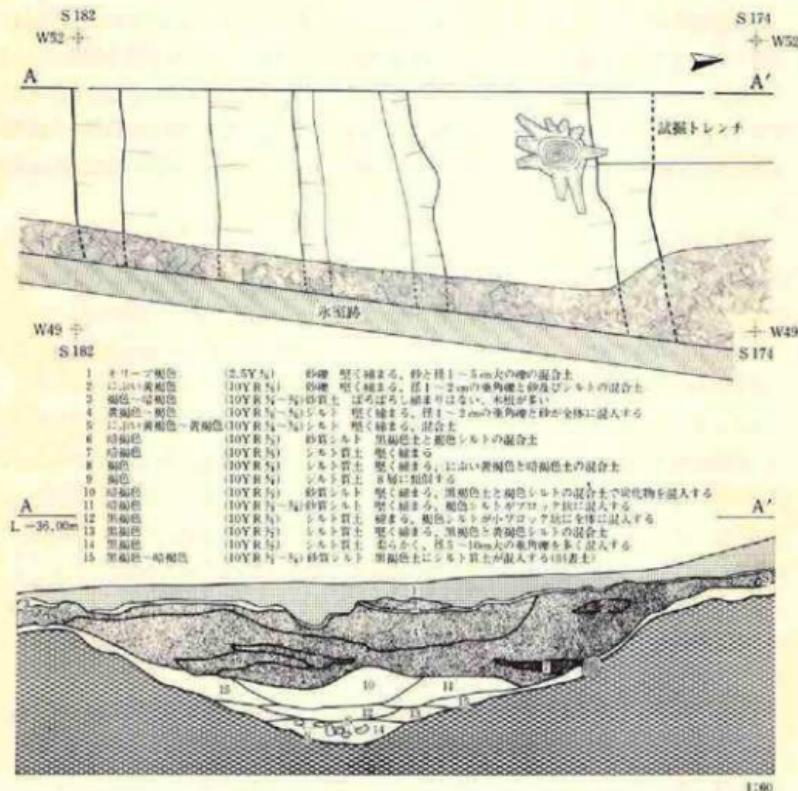
第7図 溝跡

溝跡（第7図、写真図版5）は、第一次調査で水室路西側の盛土層下位から検出されたものである。東西方向に延びると思われるが東側は水室で削平され、西側は調査区域外に続くために規模の詳細等は不明である。検出部も削平や盛土による擾乱が著しい。規模は上幅6m、下幅0.9m、深さ1.2m前後を測る。底面は比較的平坦で、緩やかな傾斜で立ち上がっている。埋土は15層に大別されるものの、中位から上位は近年の人為的な盛土された擾乱層で占められ、下位は黒褐色と暗褐色のシルト質土で構成され、径5cm～10cm大的の亜角礫を多く含んでいる。構築時期を決定しうるだけの資料はなく、礎の上部から流れ込みと思われる近年の磁器の破片が出土しただけである。

大溝跡は調査区の西側から検出されたものの、東側は氷室で削平され、西側が調査区域外に続くために詳細は不明である。東西方向に延びており、上幅6m、深さ1.2mを測る。構築時期を決定する遺物は出土していない。

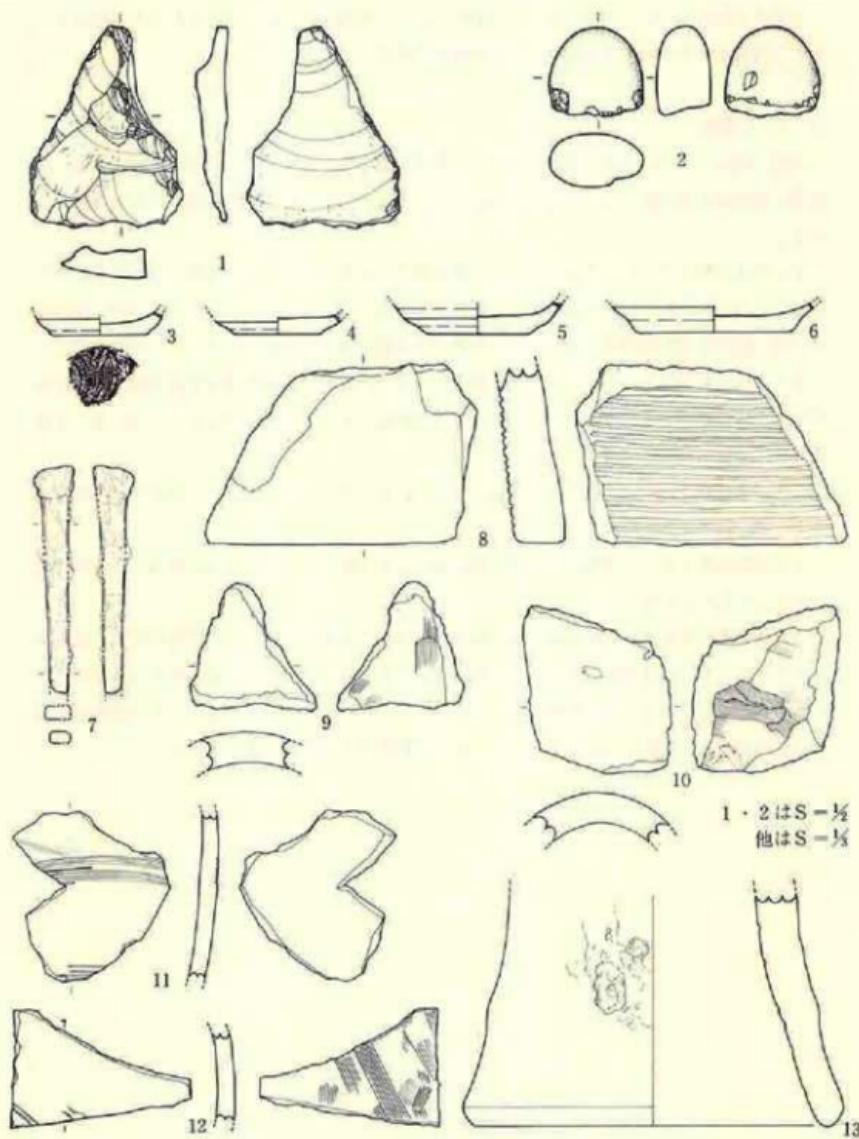
第8図 出土遺物(1)

遺物（第8・9図、写真図版13・14）は旧地表上面および盛土層から石器、土師質土器、陶磁器、鉄釘等が50点出土している。小破片のものが多くを占め、図面を掲載したものは22点である。

1・2は石敷面の一部に敷設されていた縄文時代の石器である。1は搔器と思われるもので、側縁の片方を両側から粗く刃部調整加工を施している。2は半分ほど欠損するものの、両側縁の一部に細かな調整剝離痕が見られる。石質は1が凝灰質珪質泥岩、2がチャートである。

3～6は石敷上面から出土の土師質土器であるが、破片のため器形の全容は不詳である。いずれも全体は磨滅している。色調は3・6が浅黄橙色、4・5が橙色を呈している。4・5は他の破片の様相から灯明皿と思われる。

11・17は石敷上面から出土した陶磁器である。11の器形は不詳であるが、並行する4条の沈線文が描かれている。17は小皿であろう。

7は先端部を欠損した鉄製の角釘で、現存長11.7cm、幅1.2cm、厚さ0.6cmを測る。石敷の間から出土したものである。

その他の遺物は氷室跡の整地層と盛土層から出土したもので、最近の陶磁器破片が大部分を占めている。9・10は黒褐色を呈した丸瓦の破片である。12は緑色の灰釉がかかった常滑と思われる壺の破片である。13は匣鉢と通称されるもので、陶磁器を焼成する際にその器物を保護するための耐火粘土製の容器である。14・15は比較的大きな水甕の破片である。

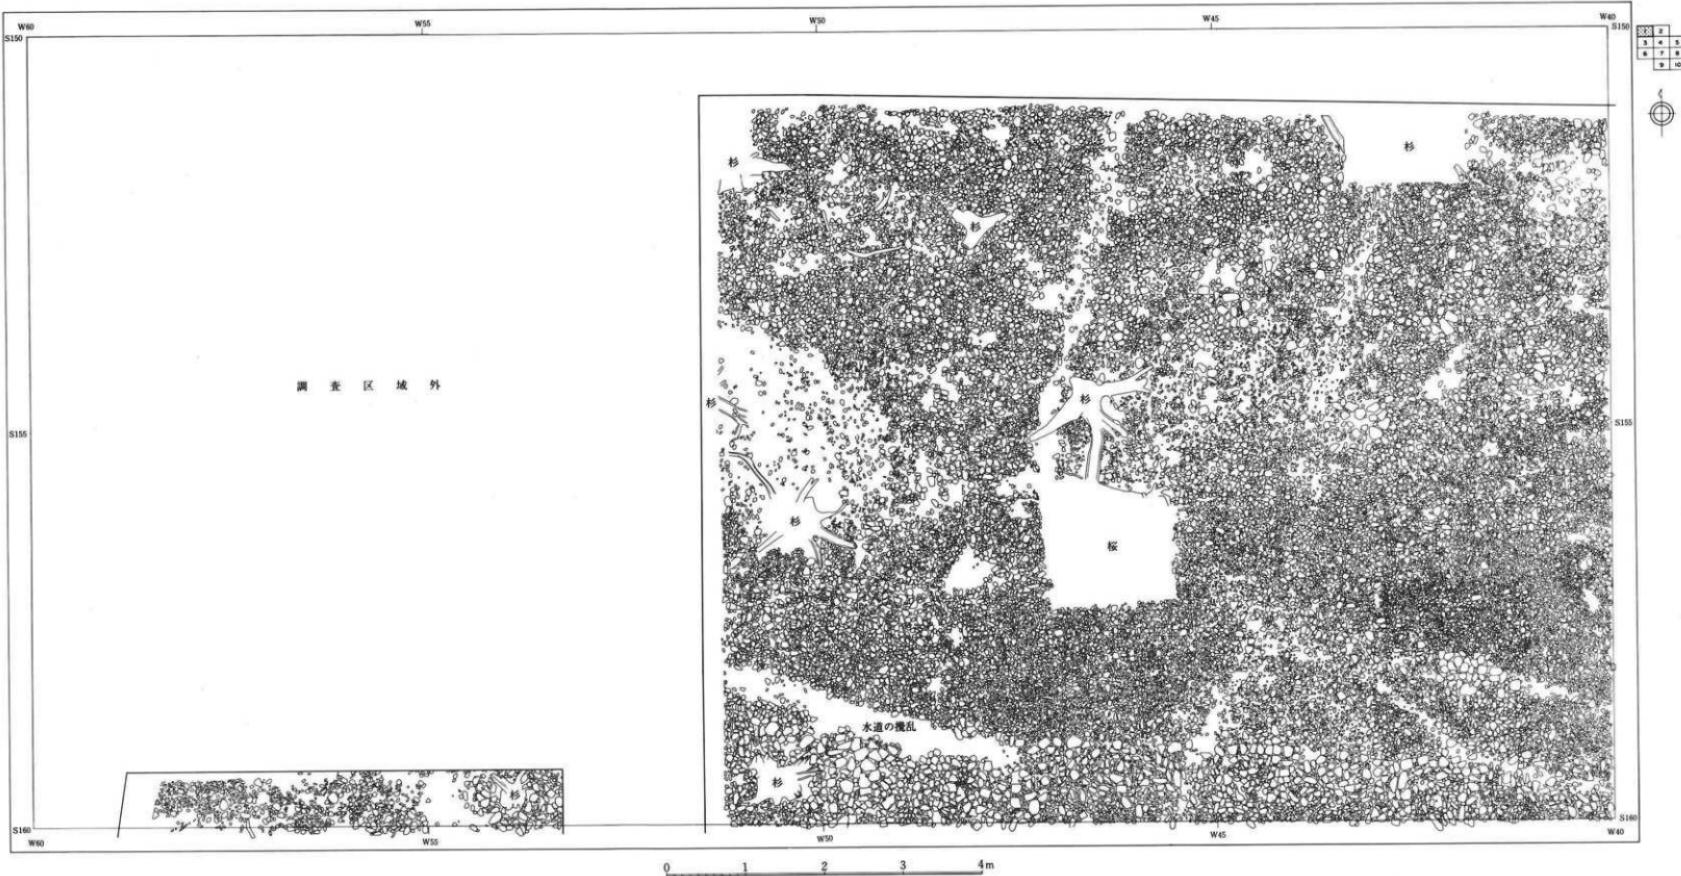
第10図 石敷造構(1)

調査区北側のF 0・1～K 0・1区（第10・11図）では、径5cm～10cmの玉石を密に敷設した面と径15cm大のやや扁平な石が集合する部分が數箇所に認められる。石が密な箇所は3m幅で、東西方向に25mほど延びている。また、石敷上部には目漬しの径1cmの小玉石が散布されており、全面堅く結まっている。南側の一部には、径15cm～20cm大の扁平な石が20数個や規則的に東西方向に並ぶものの、北側に対応する石列は確認されない。東側と西側の比高は60cmを測る。

石敷は南大門跡西側の築垣から南側に緩やかに傾斜する自然地形面上に単層をなして敷設されている。調査区のS 178ライン以南は、擾乱や削平が著しく石は欠落し散在する。石は径1cm～30cm大の川原石（玉石）が使用され、地点によって大きさに差異が見られる。石敷の上部は数回にわたって20cm～120cmの盛土が施されている。遺構検出面は旧表土の暗褐色土を除去した2cm～15cm下位である。

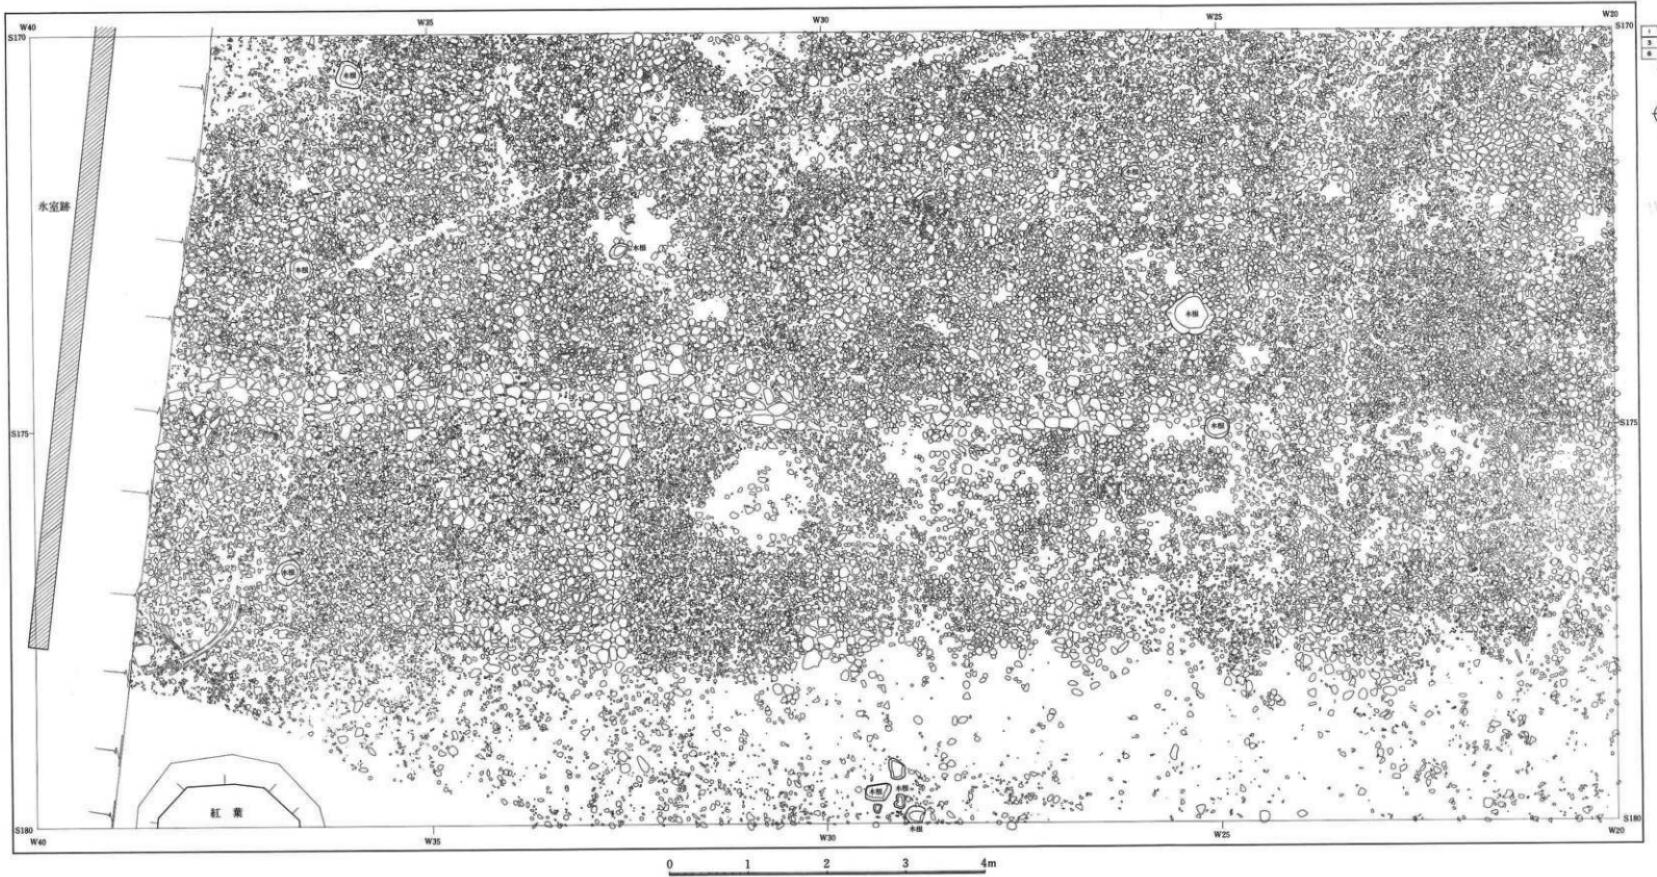
第16図 石敷造構(7)

調査区南側のI 5～K 5区（第16図）では、径10cm～25cm大の扁平な石が80数個ほど東西南に並んでいる。また、W32.5ライン上を東西の列に直交するように20数個の石が南北方向に並ぶ、南北石列の東側は径5cm前後の玉石が密に敷設され、一部は円形状に石が欠落している。

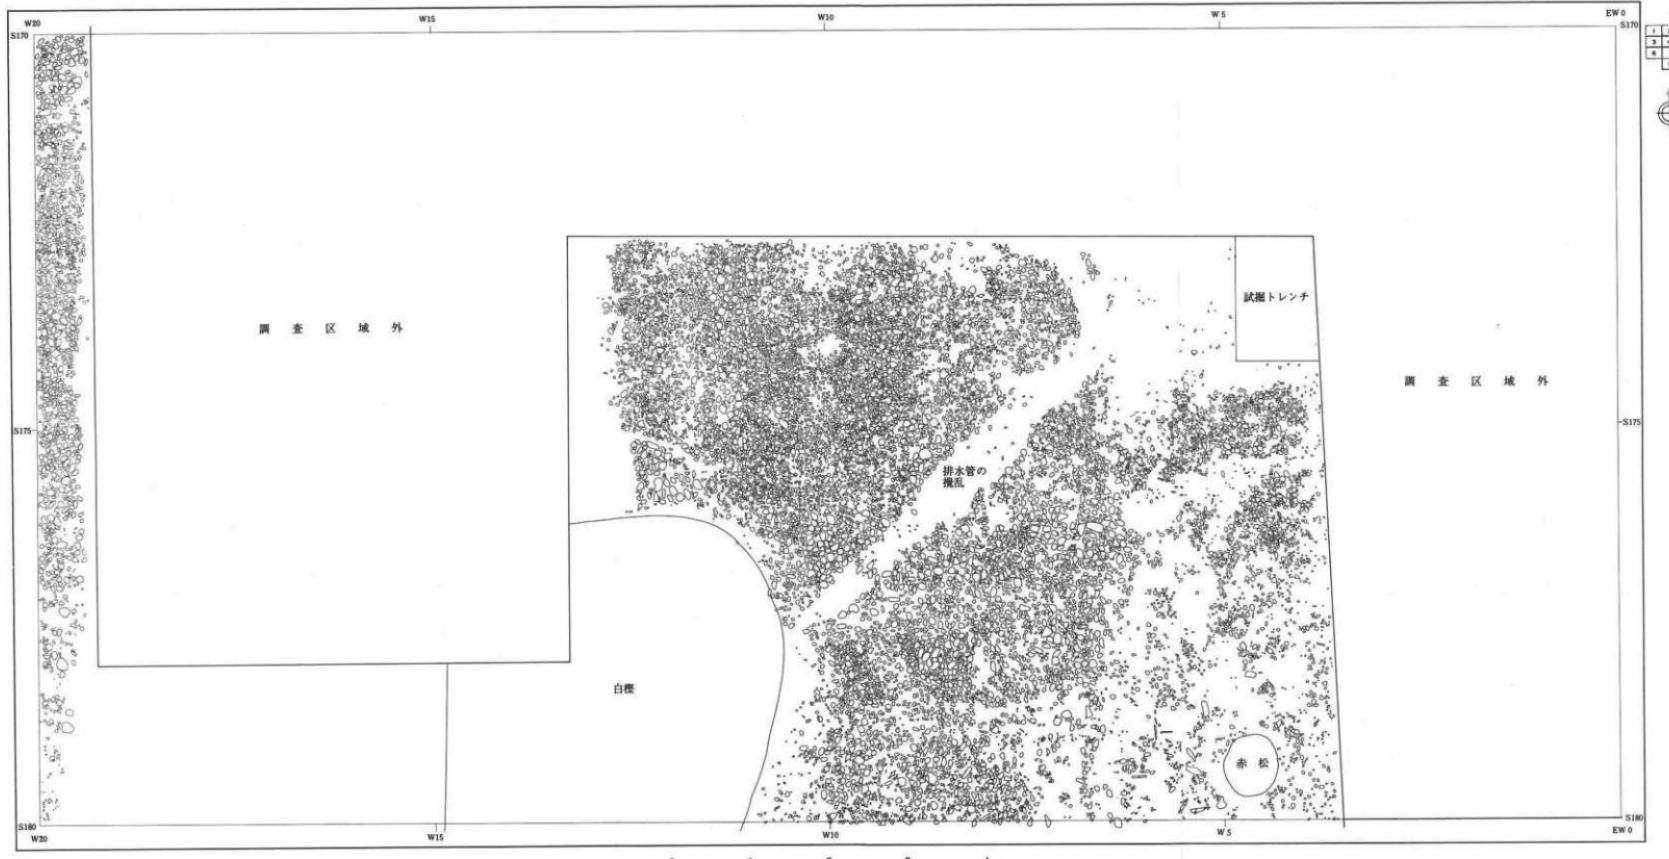
第17図 石敷造構(8)

調査区東側のN 4・5～O 4・5区（第17図）では、石敷面が西側から緩やかな傾斜で東側に立ち上がって、P 4・5区に至り平坦となる。石は径10cm大のものが多くを占めている。

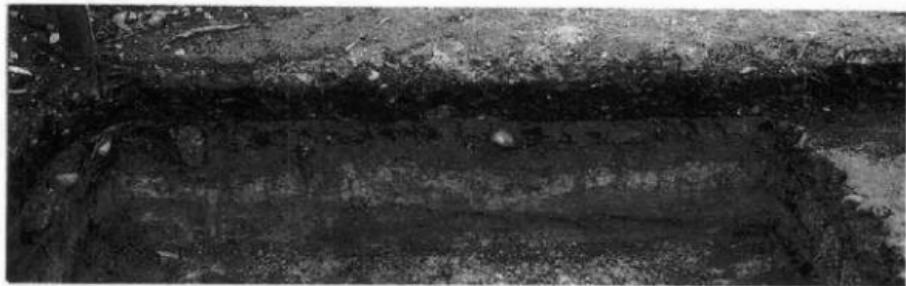
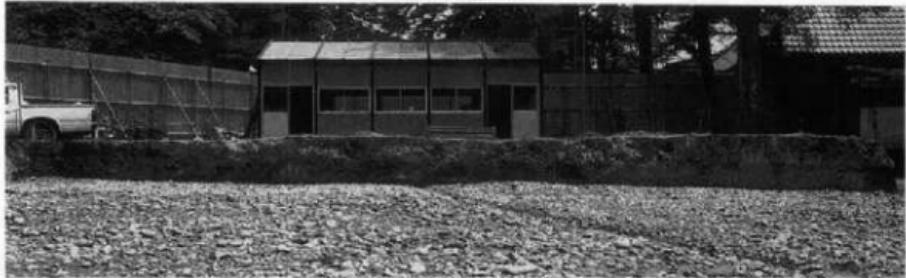
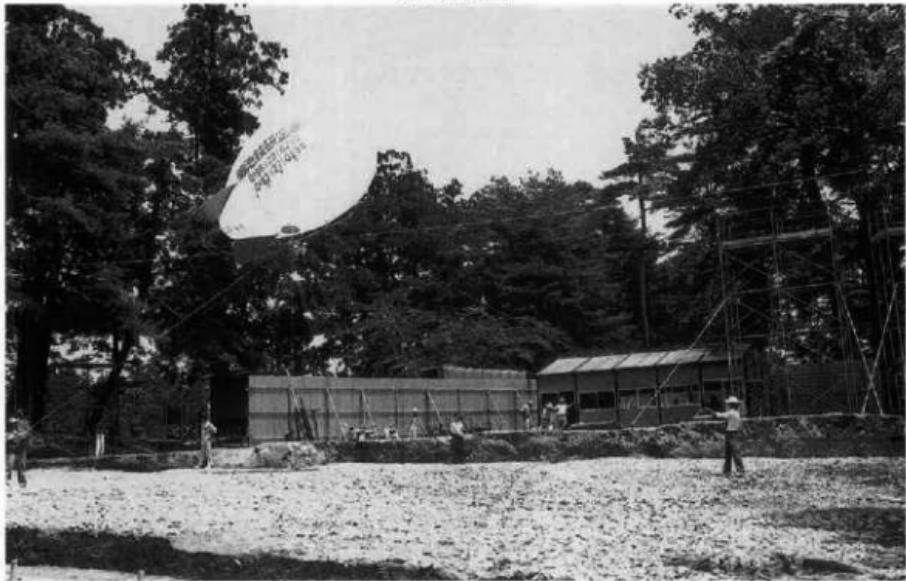
写真図版12 土層断面・写真測量風景(第2次調査)

5月28日 石敷造構土層断面実測と写真撮影を行う。

実測 第1次調査では、調査員と2名の作業員を補助に加えて行った。第2次調査における石敷造構の平面実測は、調査期間の短縮をはかるため気球による写真測量実測を導入することとした。
