3 確認・試掘調査の概要

高崎市文化財調査報告書第361集

平成27年度市内遺跡発掘調査報告書

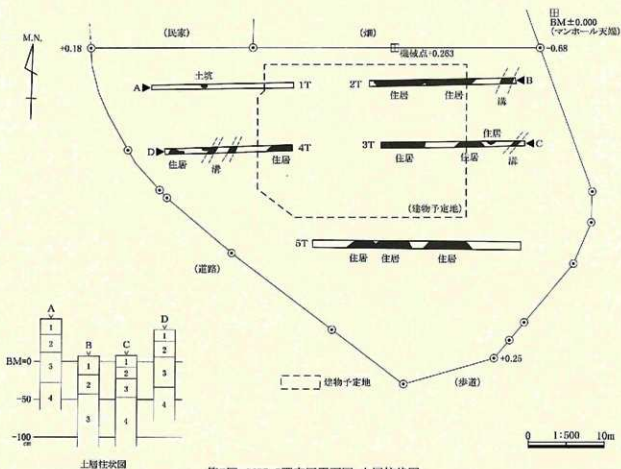
第2図 H27-5調査区平面図・土層柱状図

トレンチは、建物建設予定地部分について東西に設定した。確認面は、As-AあるいはAs-Bを混入する1層～3層を除去した直下とし、精査・遺構確認を行った。

調査の結果、各トレンチの状況は次のとおりである。1Tでは現地表下82cmで土坑が確認された。2Tでは現地表下44cmで竪穴建物と考えられる落ち込みがほぼ全面で確認された。3Tでは現地表下75cmで竪穴建物と考えられる落ち込みとSDが確認された。4Tでも現地表下65cmで竪穴建物と考えられる落ち込みとSDが確認された。5Tでも現地表下45cmで竪穴建物と考えられる落ち込みが確認された。

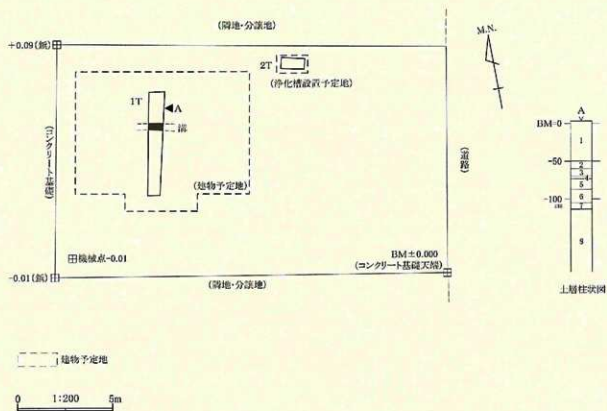
第4図 H27-6調査区平面図・土層柱状図

トレンチは、建物建設部分と浄化槽設置部分について南北に設置した。

確認面は、As-AあるいはAs-Bを混入する1層～4層を除去した直下とし、精査・遺構確認を行った。

調査の結果、建物建設部分と浄化槽設置部分のトレンチで現地表75cm下からAs-B水田跡とSDを検出した。

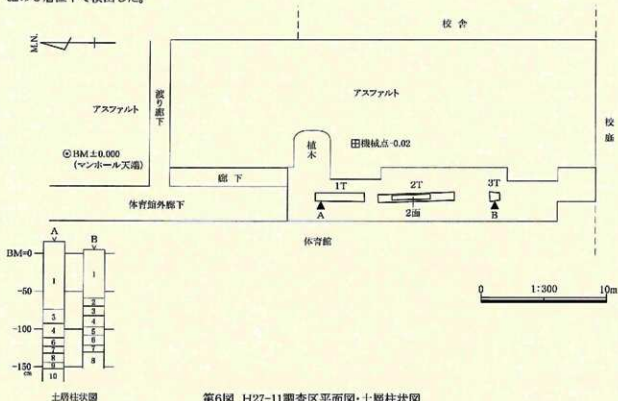
第6図 H27-11調査区平面図・土層柱状図

高崎市並根中学校体育館の犬走り部分にトレンチを設定した。

確認面は6層直下と8層直下とし、精査・遺構確認を行った。

調査の結果、平安時代の水田面を現地表下138cmの6層直下で検出した。また、古墳時代の水田面を現地表下146cmの8層直下で検出した。

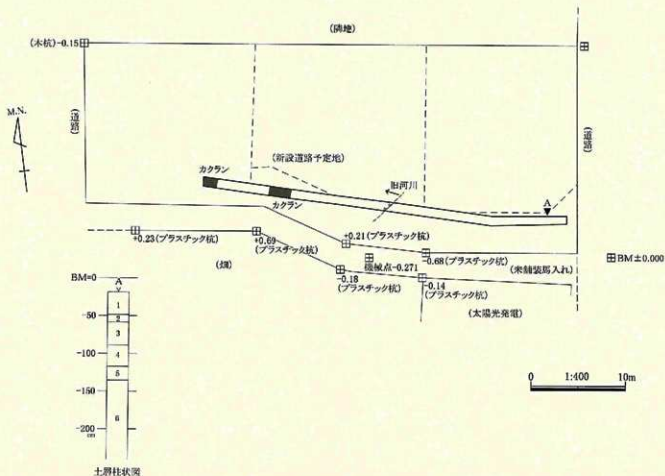
第8図 H27-12調査区平面図・土層断面図

トレンチは、道路建設予定地について東西に設定した。

確認面は、As-Aを混入する1層を除去した直下とし、精査・遺構確認を行った。

調査の結果、1Tからは現地表40cm下、2層のAs-A純層下から近世の水田跡と思われるものを検出した。

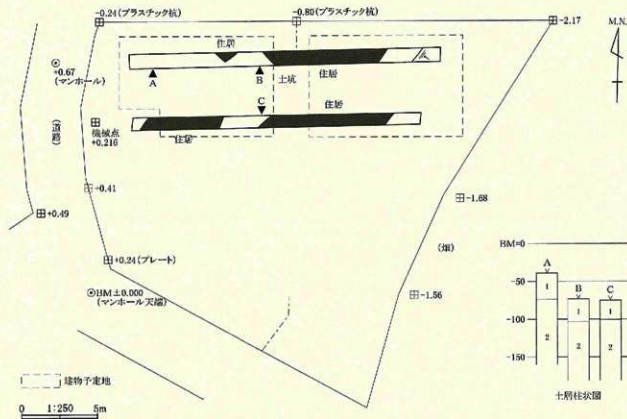
第10図 H27-13調査区平面図・土層断面図

トレンチは、建物建設予定地部分について現況の傾斜に沿って設定した。

確認面は、As-AあるいはAs-Bを混入する1層を除去した直下とし、精査・遺構確認を行った。

調査の結果、各トレンチの状況は次のとおりである。1Tでは現地表34cm下から何軒か重複する竪穴建物と考えられる落ち込みを確認した。2Tでも現地表30cm下から1T同様な何軒か重複する竪穴建物と考えられる落ち込みを確認した。

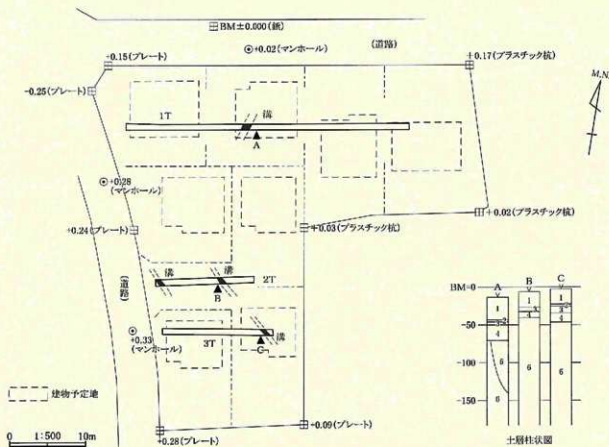
第12図 H27-19調査区平面図・土層断面図

トレンチは、建物建設予定地部分と道路建設予定部分について東西に設定した。

確認面は、As-AあるいはAs-Bを混入する1層～3層を除去した直下とし、精査・遺構確認を行った。

調査の結果、各トレンチの状況は次のとおりである。1Tでは現地表下58cmから溝状遺構を確認した。2Tでも現地表下34cmから溝状遺構を確認した。3Tからも現地表下32cmで2Tから続くものと思われる溝状遺構が確認された。

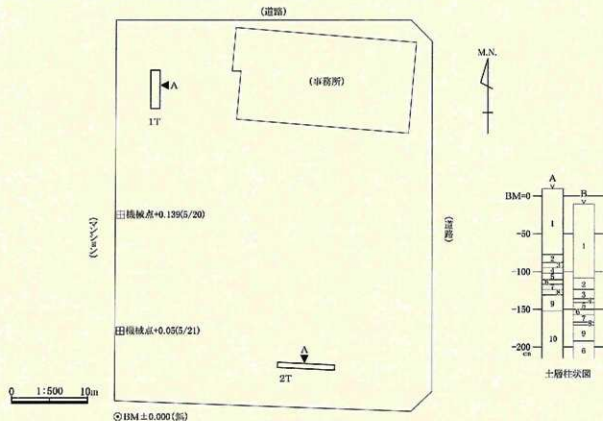
第14図 H27-21調査区平面図・土層柱状図

現況駐車場として使用しているため、申請者から指定された場所にトレンチを設定した。

確認面は、As-AあるいはAs-Bを混入する1層から5層を除去した直下とし、精査・遺構確認を行った。

調査の結果、各トレンチの状況は次のとおりである。1Tでは現地表から133cm下の8層上面で平安時代の水田跡が検出された。2Tでも現地表から154cm下の8層上面で平安時代の水田跡が検出された。

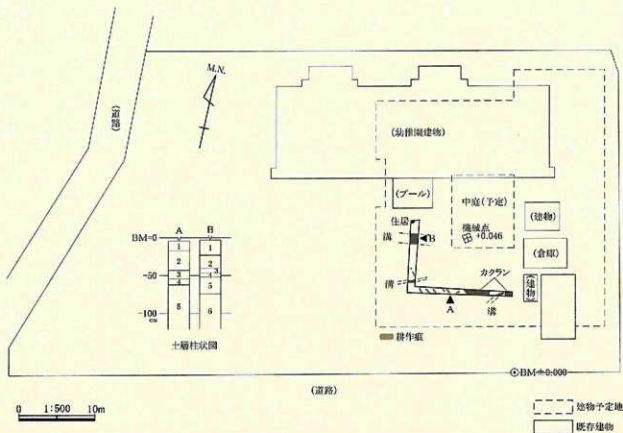
第16図 H27-25調査区平面図・土層断面図

トレンチは、建物建設予定地部分についてL字状に設定した。

確認面は、埋立土あるいはAs-Bを混入する1層と2層を除去した直下とし、精査・遺構確認を行った。

調査の結果、各トレンチの状況は次のとおりである。1.Tでは現地地表64cm下から溝状遺構と礎石が検出された。

2.Tでも現地表36cm下と42cm下から溝状遺構を確認した。

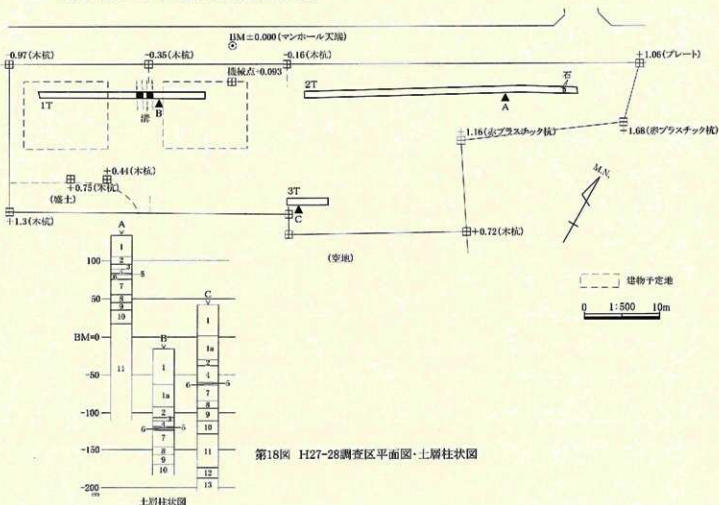
斜面に沿ってトレンチを設定した。

確認面は、6層直下（現地表下46cm～106cm）を1面とし、8層直下（現地表下90cm～136cm）を2面とした。

調査の結果、各トレンチの状況は次のとおりである。1トレンチの2面で配石遺構と考えられる礫の列を検出した。2・3トレンチでは遺構は検出されなかった。

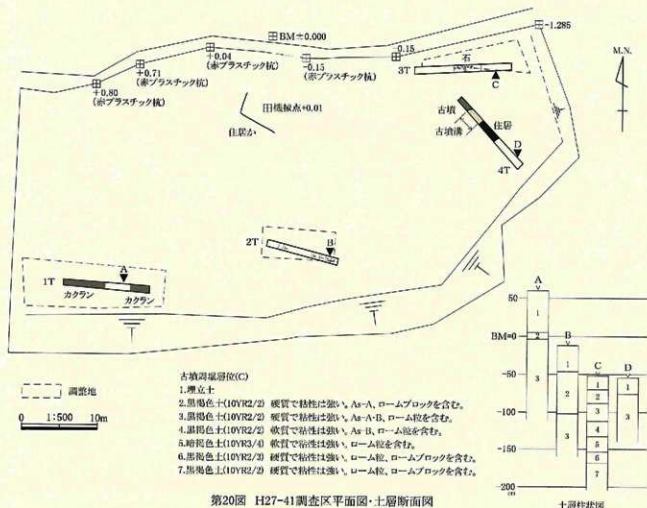
第20図 H27-41調査区平面図・土層断面図

トレンチは、太陽光発電施設内の調整池建設部分予定地部分について現状の傾斜に沿って東西に設定した。確認面は、埋立土あるいはAs-Aを混入する1層を除去した直下とし、精査・遺構確認を行った。

調査の結果、各トレンチの状況は次のとおりである。1Tと2Tは傾斜地のため削られた面を埋立土として使用されていた。3Tでは現地表80cm下から古墳の周廓を確認した。4Tでも現地表32cm下から竪穴建物と考えられる落ち込みと3Tから続く古墳の周廓が確認された。

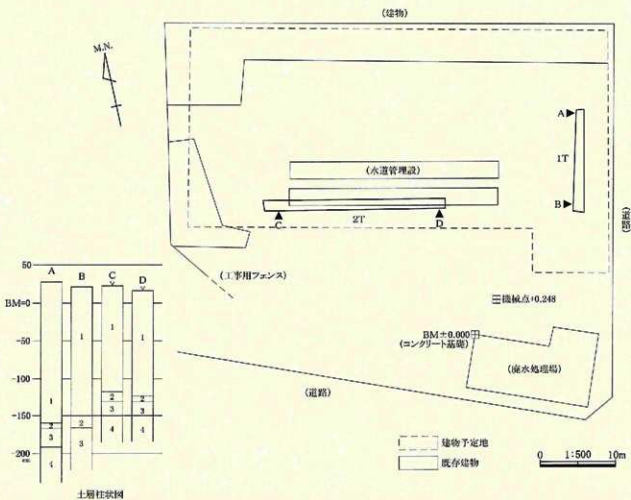
第22図 H27-45調査区平面図・土層柱状図

建物建設予定位置の南北方向、東西方向にトレンチを設定した。

確認面は、確認されず、2層以下は川砂層と礫層になる。

調査の結果、各トレンチの状況は次のとおりである。1・2トレンチともに島川の旧河川床の様相を呈し、遺構・遺物の検出はなかった。

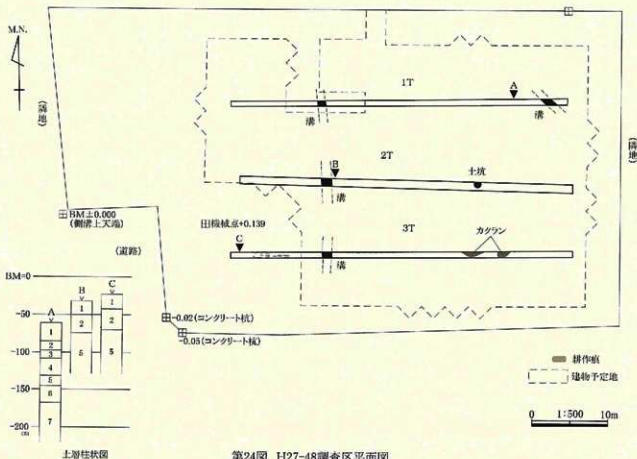
第24図 H27-48調査区平面図

トレンチは、建物建設予定地部分について現状の傾斜に沿って東西に設定した。

確認面は、埋立土あるいはAs-Bを混入する1層と2層を除去した直下とし、精査・遺構確認を行った。

調査の結果、土地改良事業により遺構確認面は削られていた。各トレンチの状況は次のとおりである。1Tでは3Tまで続く溝状遺構と東端で溝状遺構が確認された。2Tでは土坑が確認された。3Tでは近世の畠跡が確認された。

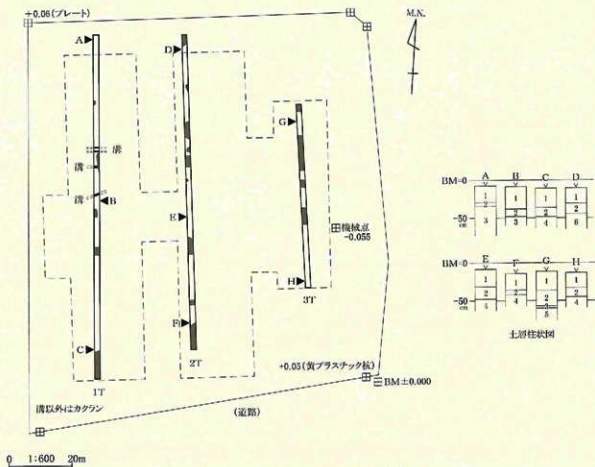
第26図 H27-50調査区平面図・土層柱状図

建物建設予定位置の南北方向にトレンチを設定した。

確認面は、4層および5層上面とし、精査・遺構確認を行った。

調査の結果、各トレンチの状況は次のとおりである。1トレンチでは現地表48cm~64cm下から自然溝が検出された。遺構は確認されない。

遺物は古墳時代の土師器片が検出された。2トレンチでも遺構は確認されず、古墳時代の土師器片が検出された。3トレンチからは遺構・遺物は検出されなかった。

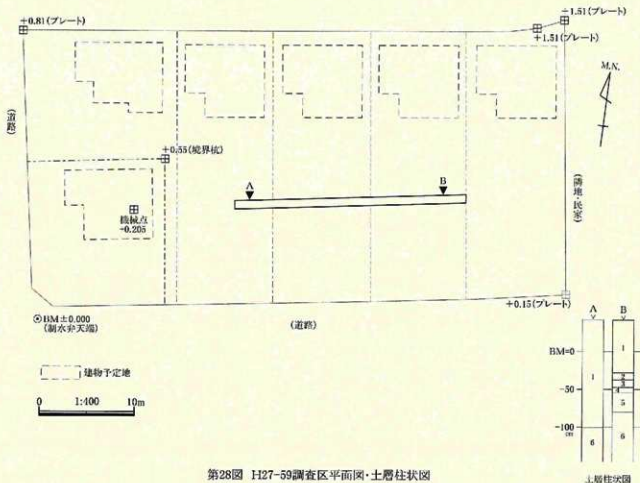
第28図 H27-59調査区平面図・土層柱状図

指定された位置にトレンチを設定した。

確認面は、As-AあるいはAs-Bを混入する層を除去した直下とし、精査・遺構確認を行った。

調査の結果、トレンチの状況は次のとおりである。現地表から121cm下の6層上面で精査したが、遺構・遺物は確認されなかった。

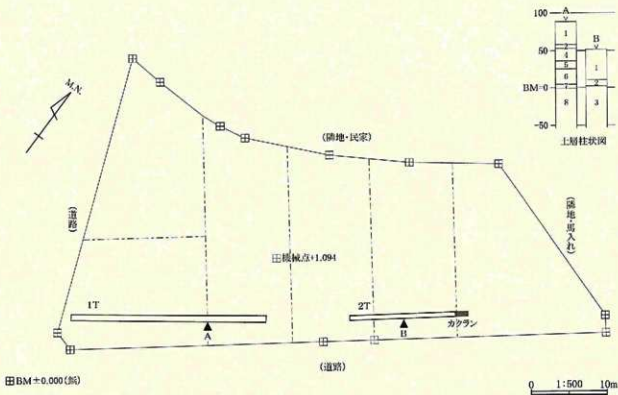
第30図 H27-66調査区平面図・土層柱状図

指定された位置にトレンチを設定した。

確認面は、As-AあるいはAs-Bを含む1層と2層を除去した直下とし、精査・遺構確認を行った。

調査の結果、各トレンチの状況は次のとおりである。現地表から40cm下の3層上面で精査したが、遺構・遺物は確認されなかった。

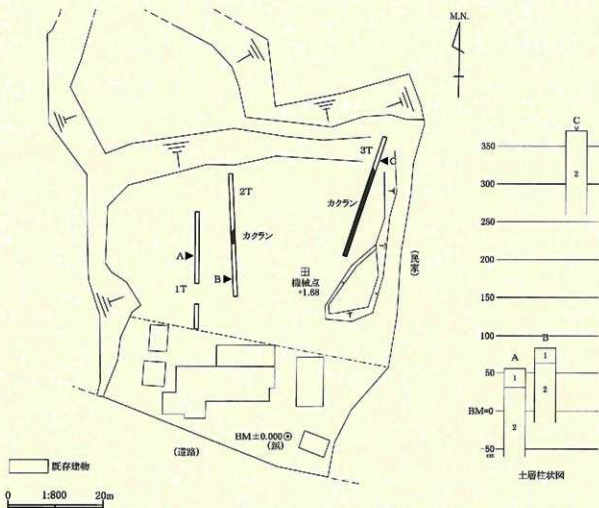
第32図 H27-80調査区平面図・土層柱状図

斜面に沿ってトレンチを設定した。

確認面は、As-AあるいはAs-Bを混入する1層を除去した直下とし、精査・遺構確認を行った。

調査の結果、各トレンチの状況は次のとおりである。調査対象地全体の表土が削られており、現地表20cm下でローム面となる。各トレンチにおいて遺構・遺物は確認されなかった。

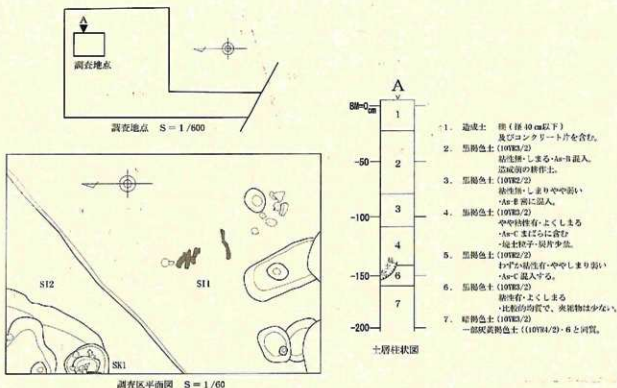
第34図 635(H27-9)調査区平面図・土層柱状図

現地表面より下1.5m付近より竪穴住居跡2軒(SI-1・SI-2)と土坑1基(SK-1)が確認された。

SK-1は住居(SI-2)と重複関係にあり、SK-1の方が新しい。土坑は2段に掘削され、壁面の一部が焼土化しており、底から酸化炭焼成の須恵器片を含む土器片が出土した。

SI-1は調査区の南東側に存在し、北西の壁と床の一部が検出された。柱穴は検出されず、カマドは調査区外である。

壁は検出された部分のみで4m以上あり、他の当該期の住居と比較すると大型である。

床面に炭化材と遺物が散在しており、焼失住居と考えられる。土師器・須恵器が多く出土し、羽釜・灰軸陶器が含まれていることから、10世紀代の年代が与えられる。

SI-2は調査区北西隅より検出された。南東壁の一部が検出されたが、床面ははっきりしなかった。カマドを持つと考えられるが、調査区外である。
