# 高崎城遺跡23

—創価学会(新)高崎平和会館建設に伴う発掘調査—

(高崎歩兵第十五連隊火薬庫・高崎城西ノ丸・和田城等発掘調査報告)

高崎市教育委員会  
創価学会  
株式会社測研

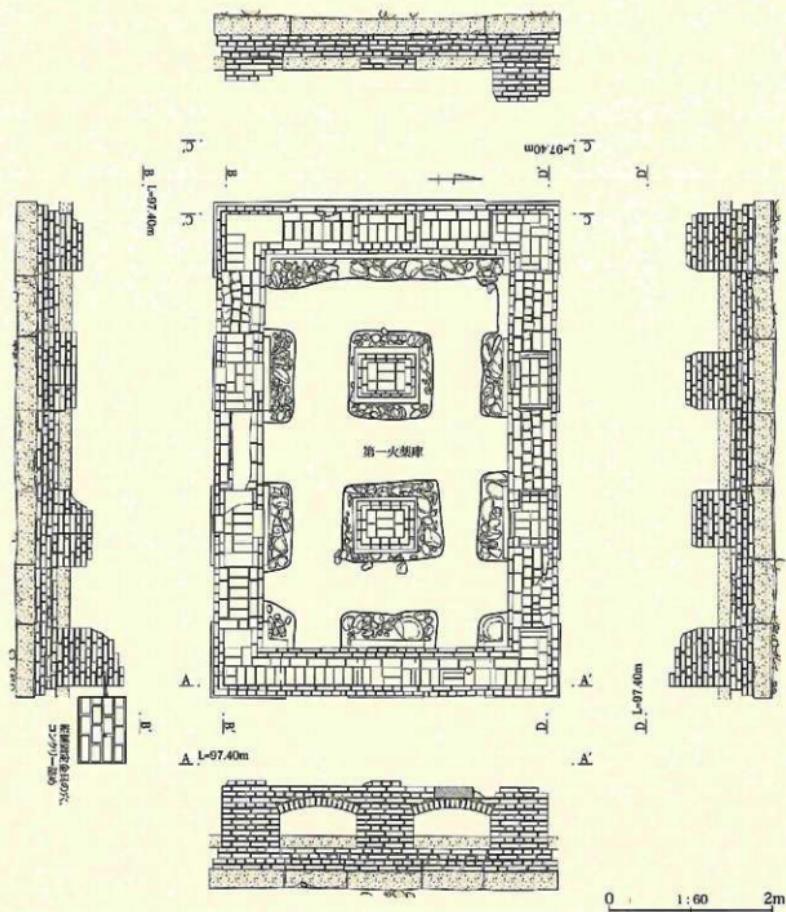
第16図 第一火薬庫平面図及び立面図（外面）

東壁は建物の中で唯一高床まで壁面を残しているもので、床高は地表から煉瓦9段分が考えられる。これは、アーチ式煉瓦積みの北側中央上に砂岩でできた窓枠の下枠石が存在している。(第16・17図) 縦に長いスリット状の窓が想定される。

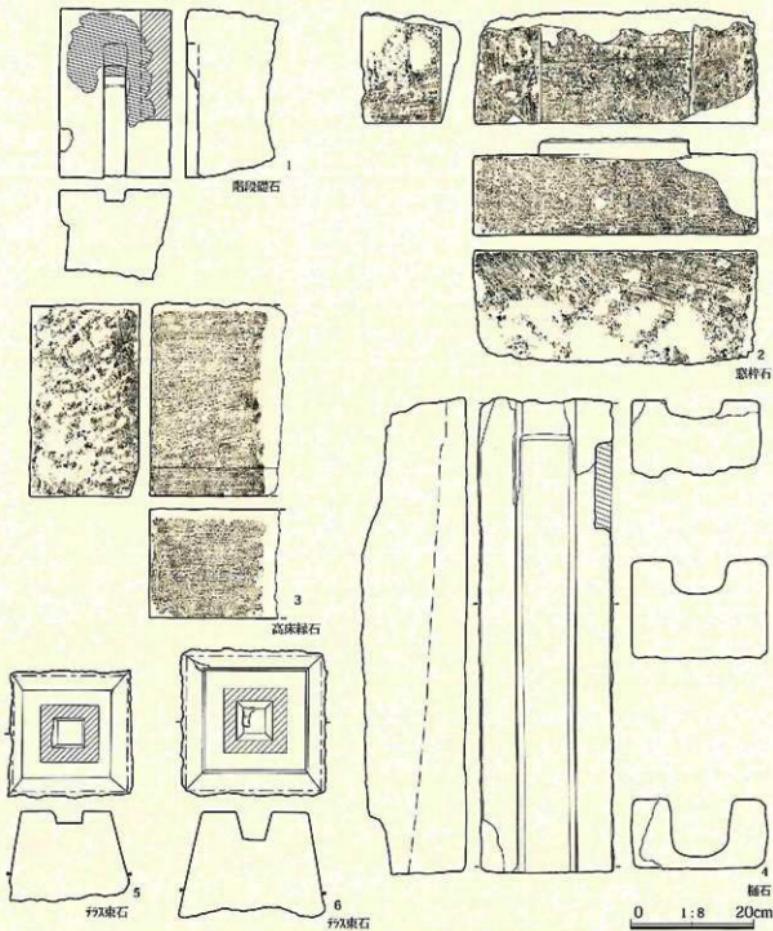
第 28 図 第一火薬庫 出土遺物実測図 (1) (石製構造物)

樋石は大きさが縦 77.2cm、横 21.5cm、厚さ 16.2cm、重さ 41.45kg の砂岩である。樋状の溝は幅 10cm 弱で長軸すべてに加工を加えており、端部から 7cm は深さ 3cm U 字状になつていて端部から 8.5cm

で深さ 4.2cm を基準として先端で深さ 9cm の勾配で U 字の樋としている。なお、本資料にのみ一力所幅 14cm 、奥行 3cm の切り込みがある。この切り込みはコンクリートで補修されて他の樋石と変わらないように仕上げている。

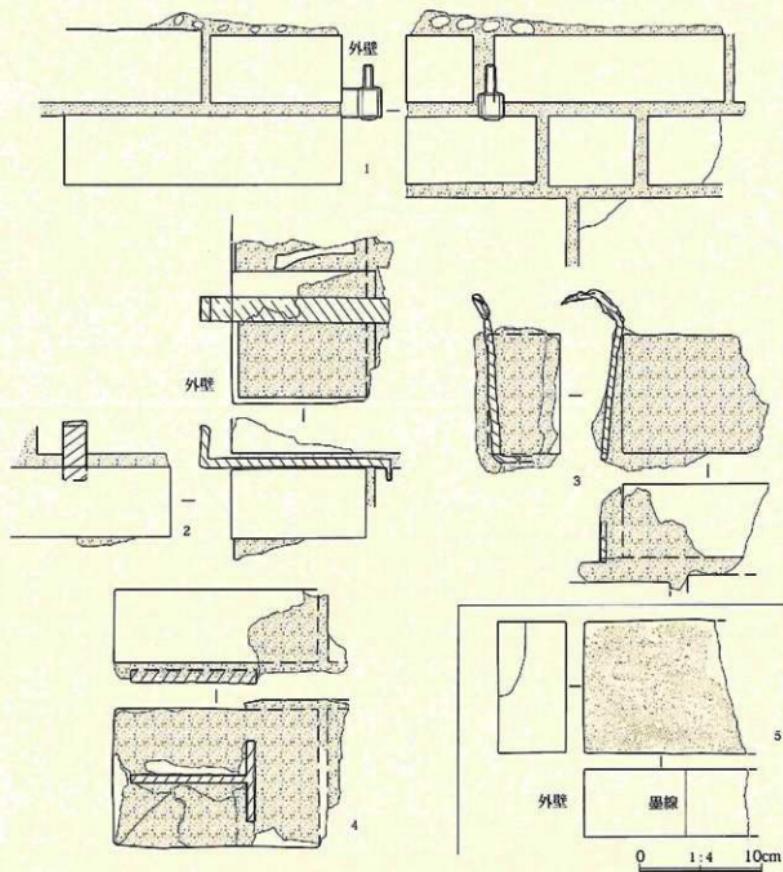
第31図 第一火薬庫 出土遺物実測図(4)（煉瓦と鉄の関係図）

煉瓦の長手に対して幅0.2cmの墨線が垂直に入れられている。建物の何らかの基準を付けたものと思われる。

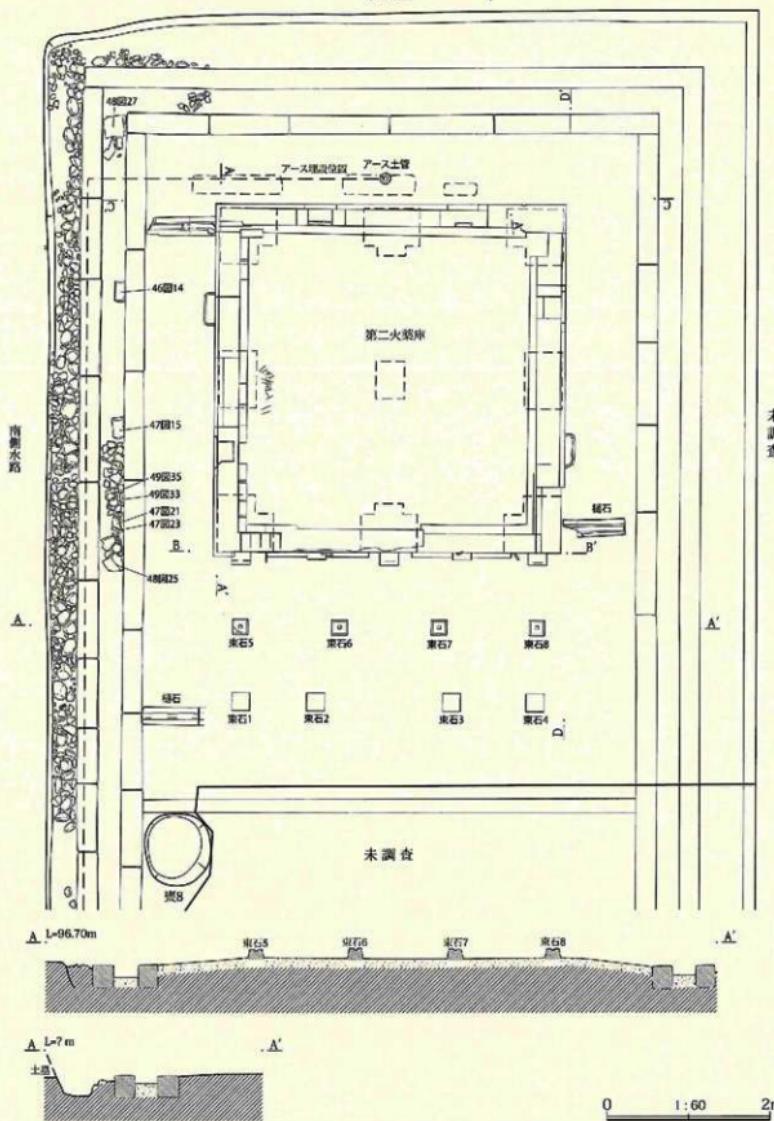
第32図 第二火薬庫平面図及び断面図

建物は2間×2間の総柱正方形で、東側に入口を設けている。建物規模は、東西4.22m、南北4.22mである。高床部から下が完全に残されており、上部は床面で平らに削平され、壁から屋根にかけて破壊されていた。高床の規模は東西4.32m、南北4.32mである。高床縁石は奥行34cm、厚さ18cmで、外側5cmに15°の傾斜をつけている。高床上面はコンクリートで塗られている。高床の下面には東西方向に板材が使われた痕跡の板目がコンクリート面に残されていた。

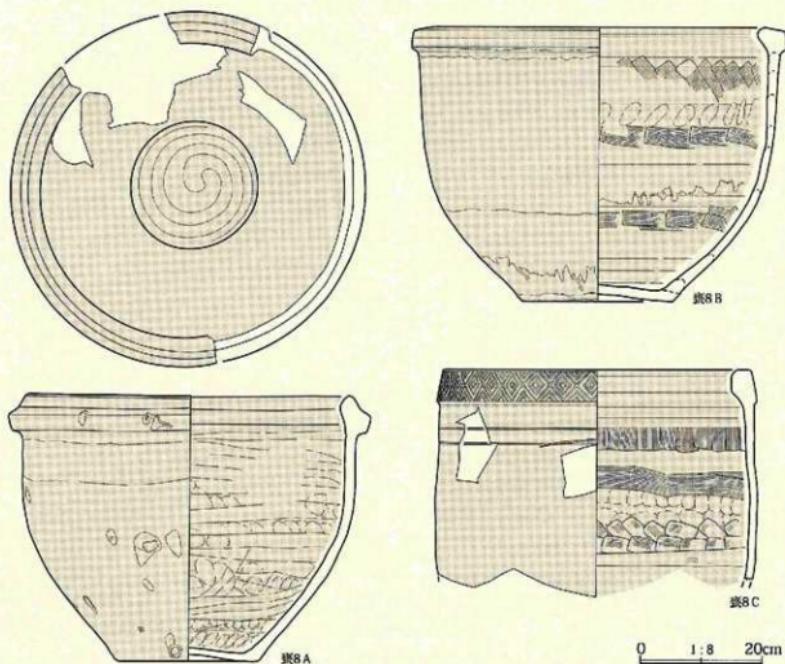
第 37 図 甕 8 遺物実測図

底部から逆八の字に広がり、体部中位で胴部最大径となり、ここから垂直に口縁まで立ち上がる。体部上半部に重ね焼きのガソシヤメ破片が融着している。内面は輪積み痕がおよそ3cm幅で顕著に残っている。また、輪積み整形の手の平による楕円形の圧痕が横位に一周している。特に底部からの立ち上がり部は顕著である。内面釉薬の塗りは底部中央が渦巻状になっている。

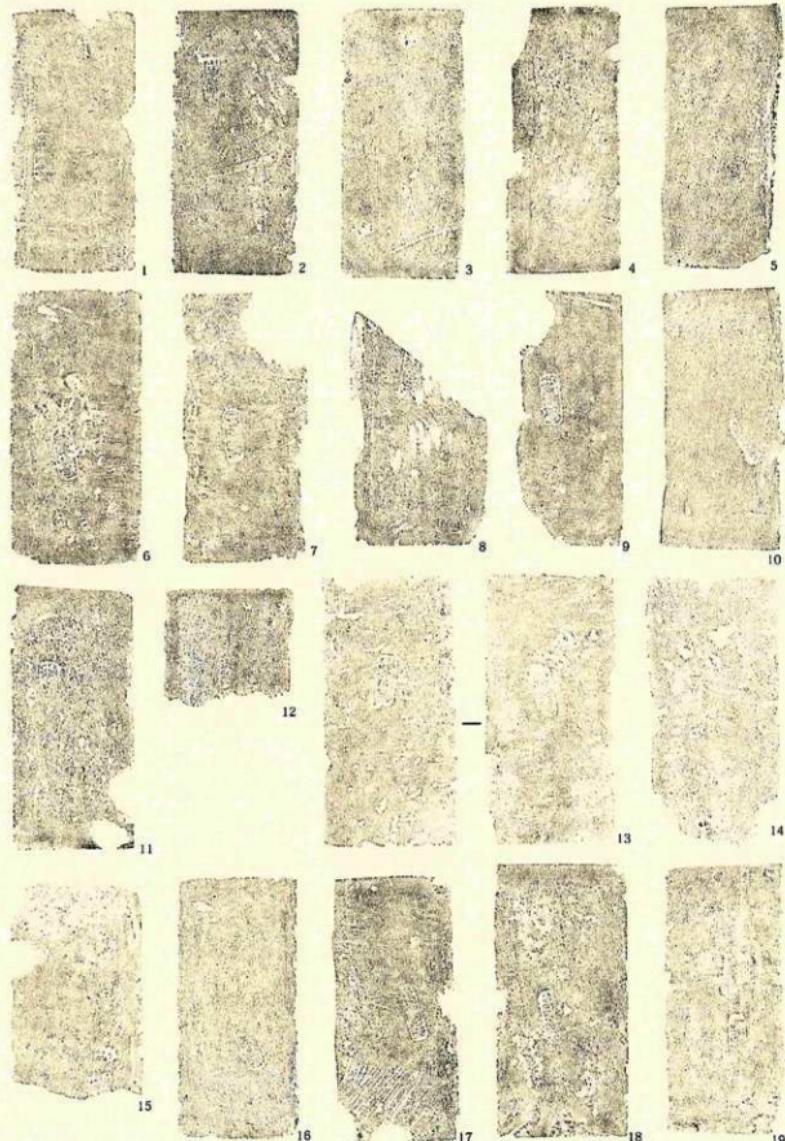
第38図 煉瓦刻印拓影図(1)

今回の「上敷免製」刻印煉瓦は、埼玉県深谷市上敷免にある日本煉瓦製造株式会社のものであり、「上敷免製」は b) の製作所の所在地を表している。すべての煉瓦にブランドである「上敷免製」の刻印は打たれていない。何個かに 1 点の割合で刻印されているが、一枚の板に 10 数個の煉瓦粘土を載せている写真が、国重要文化財「日本煉瓦製造株式会社旧煉瓦製造施設」紹介されていた。その板

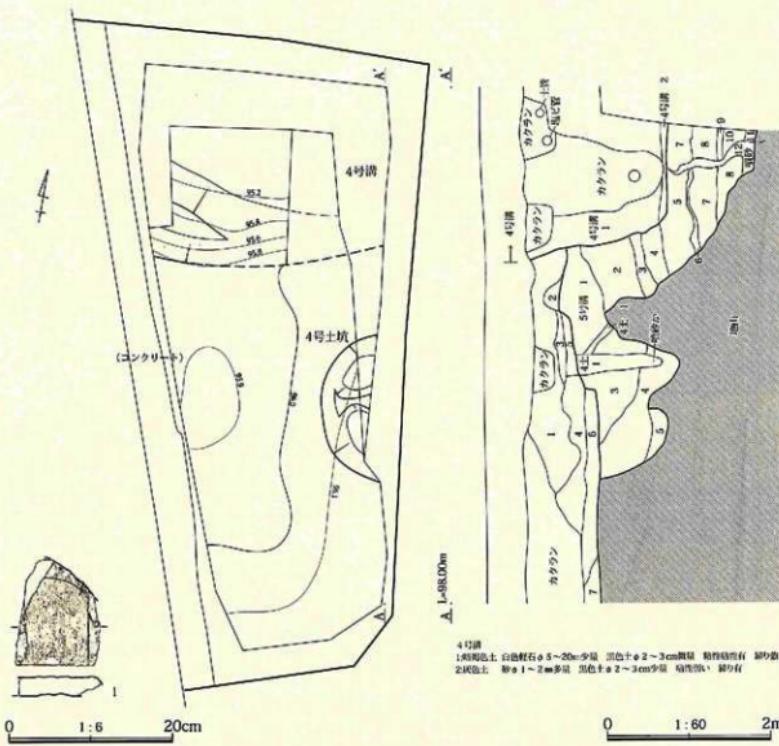
第57図 4号溝全体図・土層断面図・出土遺物実測図

板碑の出土があったが、覆土に中世の遺物が混入したものと考える。この板碑は表面に細い線刻で石の縁に沿って額縁状に仕上げているが、かすかに刻みがあるが文字としては判読できない。

この高崎泥流の地山で地層の断層を図示する。(第 57 図) 7 層・8 層の地層のズレが顕著で 40cm 位は地層の差が存在している。

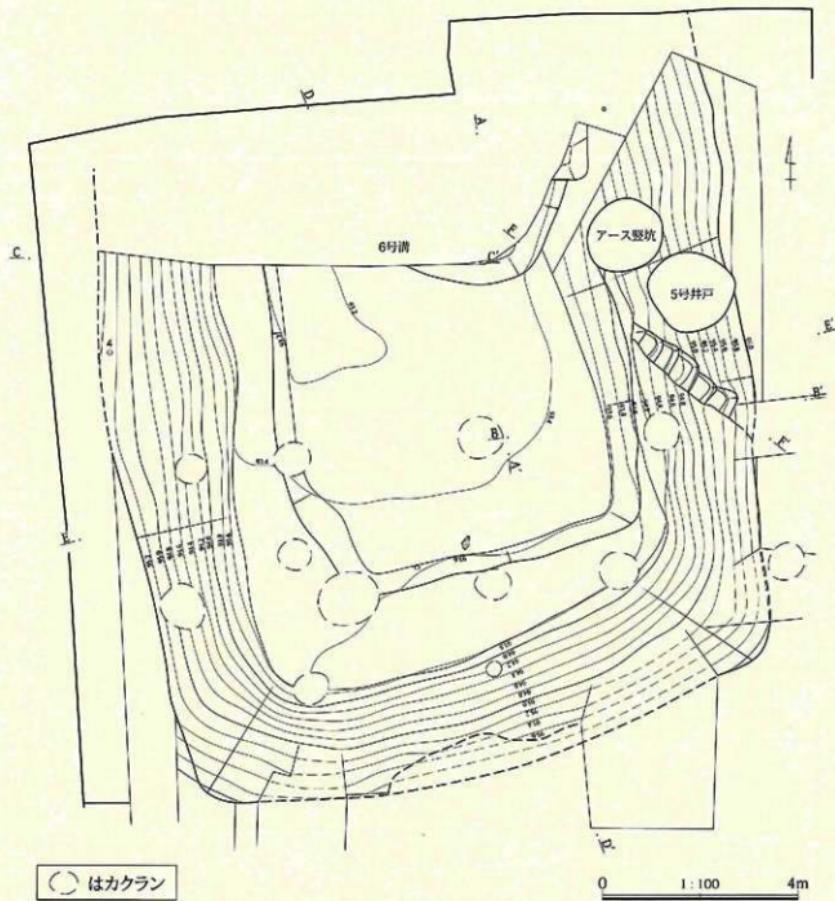
第 58 図 6 号溝全体図

本溝は、今まで知られている絵図には認められない大型の堀である。この堀は、南北方向の主軸で南北堀幅は 13m、東西方向の確認されたのが 13 m、堀の先端の形状は隅丸長方形である。

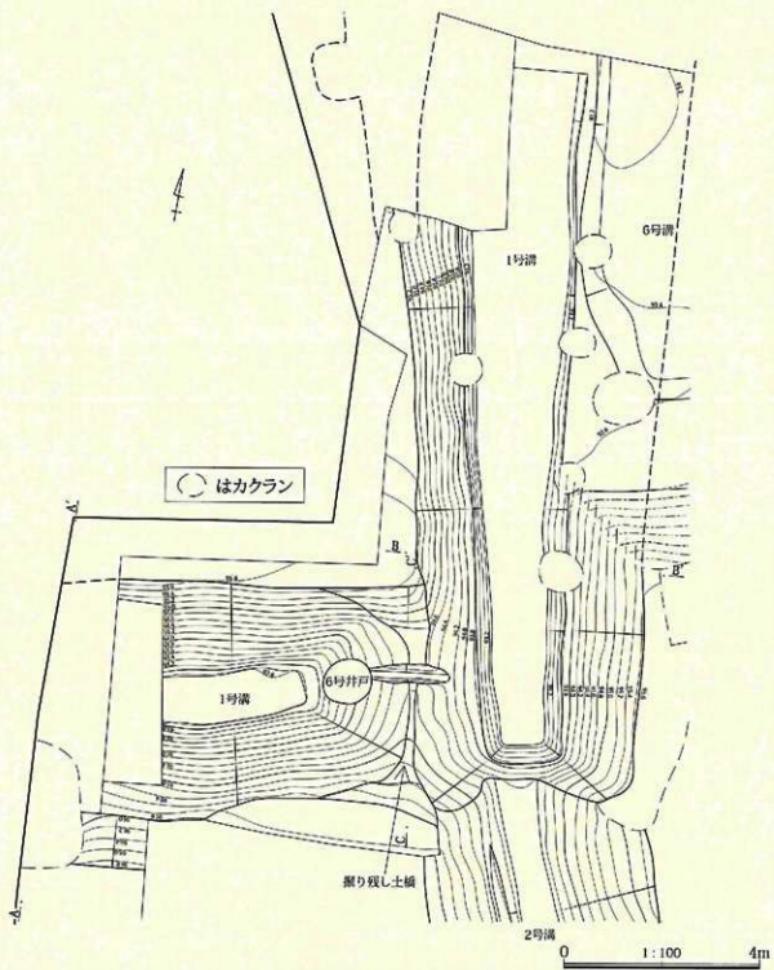
第70図 1号溝全体図

本来この溝に東を建て橋を架けていたと思われる。これは、敵に攻撃を受けた際、東をはずすことでも橋を落とし敵の侵入を阻止するものである。1号溝は溝幅が調査確認面で最大6m、溝底幅1m、深さは4.2mの薬研堀である。壁の角度は南・北壁はほぼ60°の角度となっている。

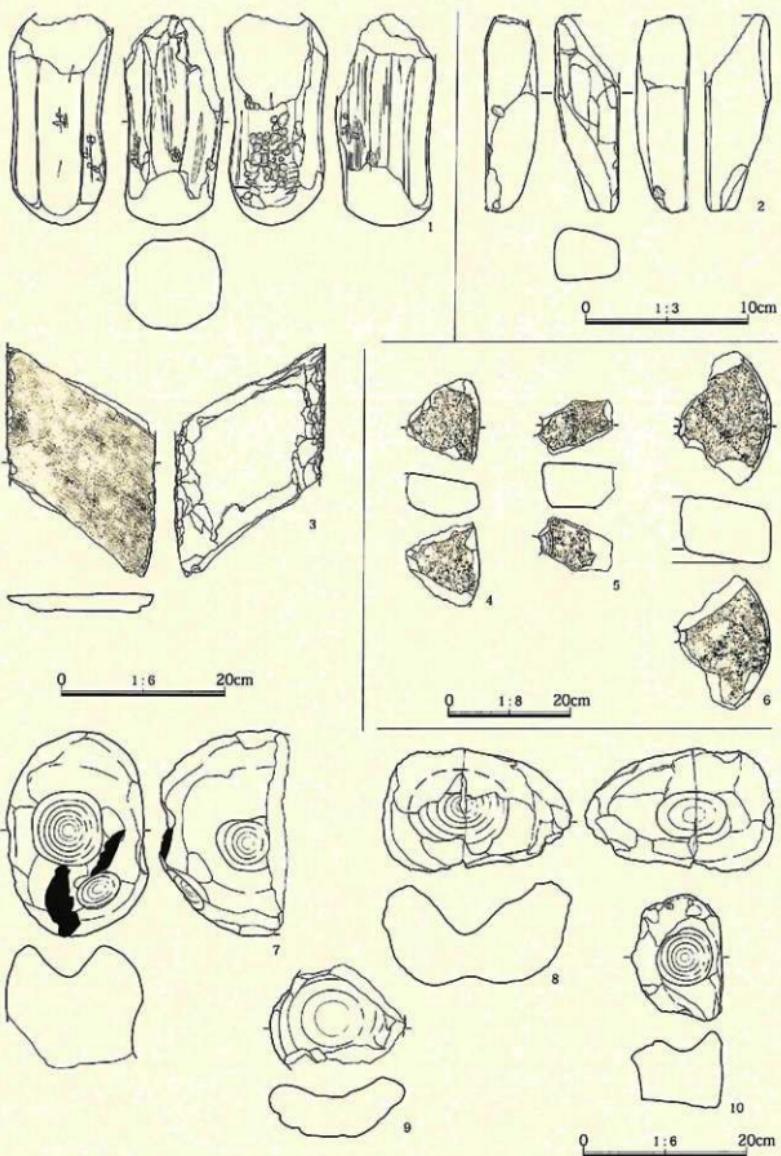
第79図 1号溝 出土遺物実測図 (5)

第79図3は板碑である。表面には梵字等の刻みは残されていない。上下方向とも石の目と考えられる斜めの破損がある。

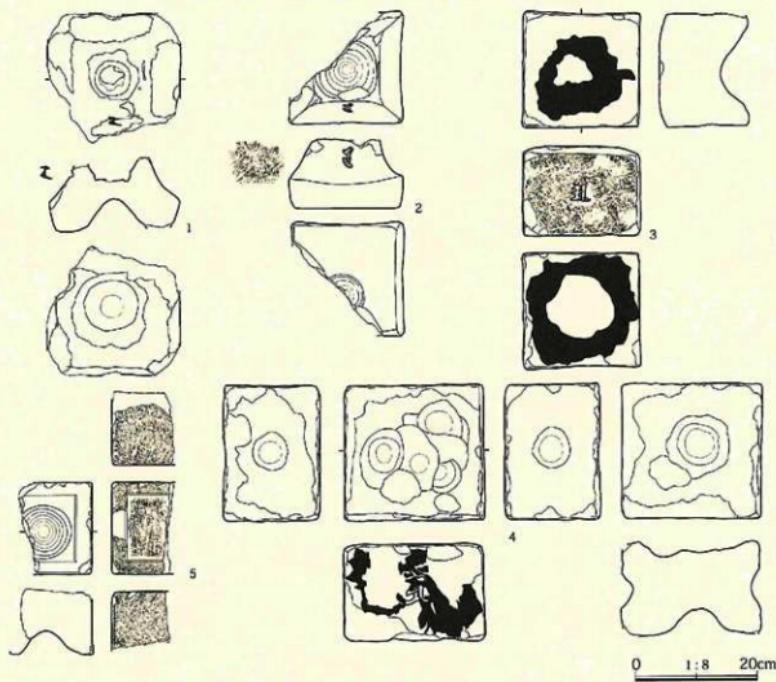
第92図 2号溝 出土遺物実測図(6) (五輪塔・宝篋印塔)

5 は宝篋印塔の塔身破片 1 点である。塔身の側面は上下左右に幅 2.3cm の額縁状に仕上げている。ただし、側面部を直径 8.6cm、深さ 4.0cm の凹石として使用している。

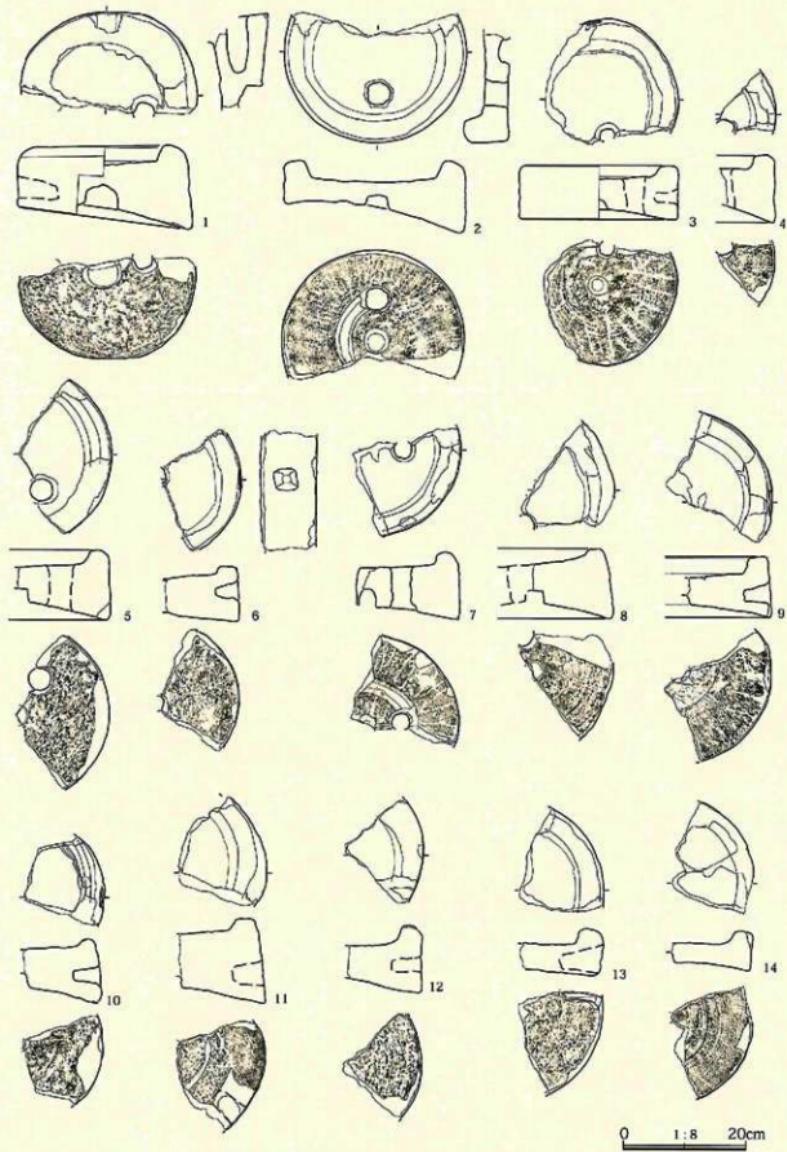
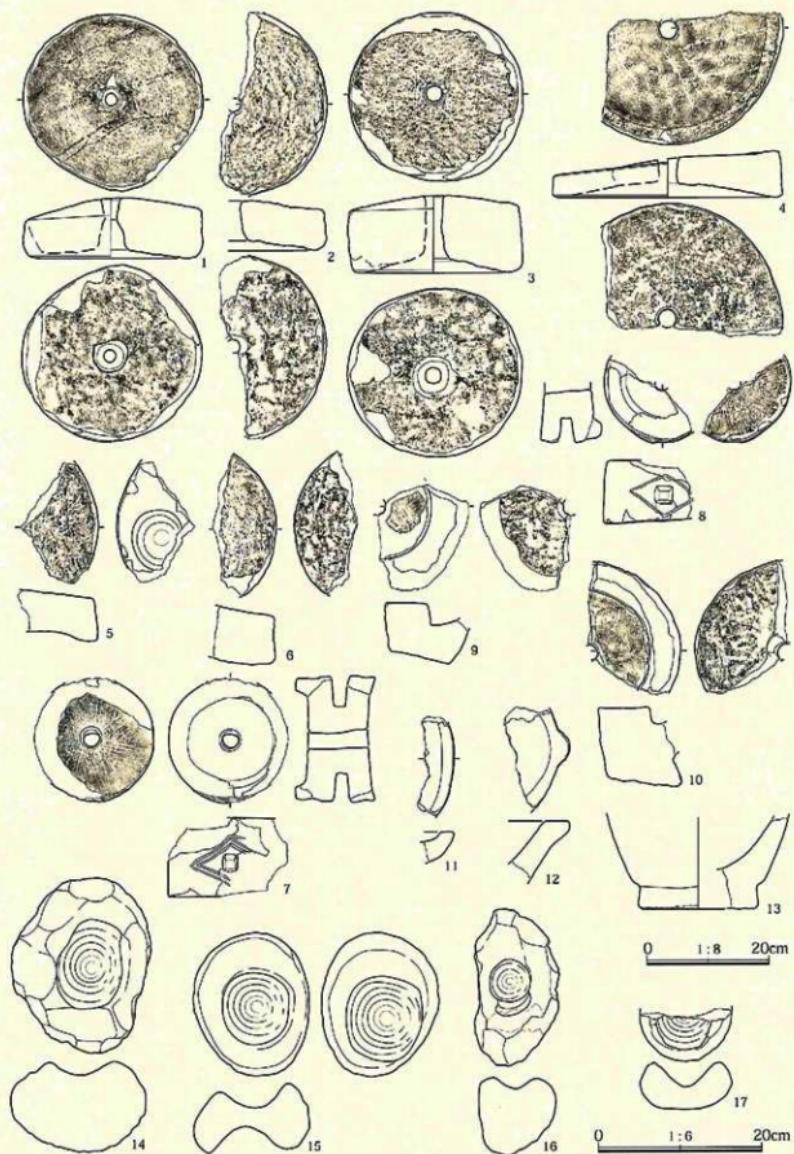
第93図 2号溝 出土遺物実測図(7) (上白)

上目 1~14 は、上目すべて破壊品である。

下白 1～6 までが下白である。1・3は完形品であるが、他は破損品である。5は破損した後、門石として使用している。

茶臼 7・8は茶臼上白である。側面に菱形の浮彫を施し中心に四角の引手棒を入れる穴が掘られている。9～11は茶臼下白である。
