勝賀城跡 III

— 総括報告書（調査編） —

高松市教育委員会

第1章 調査の経緯と経過

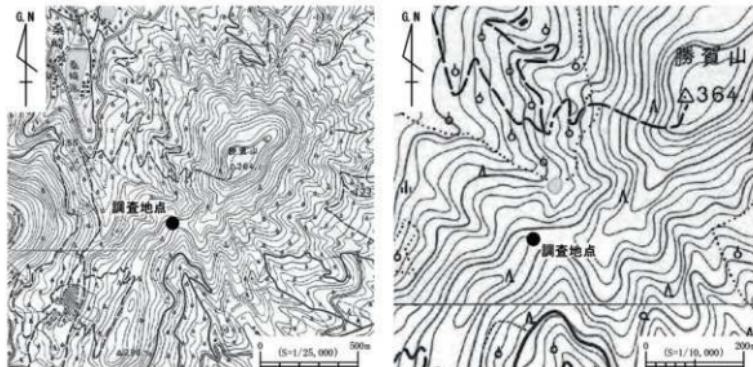
第1-1図 3次調査位置図 (S=1/25,000・1/10,000)

3次調査（第1-1, 2図）

送電線鉄塔建設工事に伴い掘削が行われる部分について確認調査を実施した。鉄塔の基礎部分4ヶ所にトレンチを設定した。全てのトレンチで表土を除去すると地山が認められた。地山上面で遺構検出を行ったが、遺構・遺物ともに認められなかった。

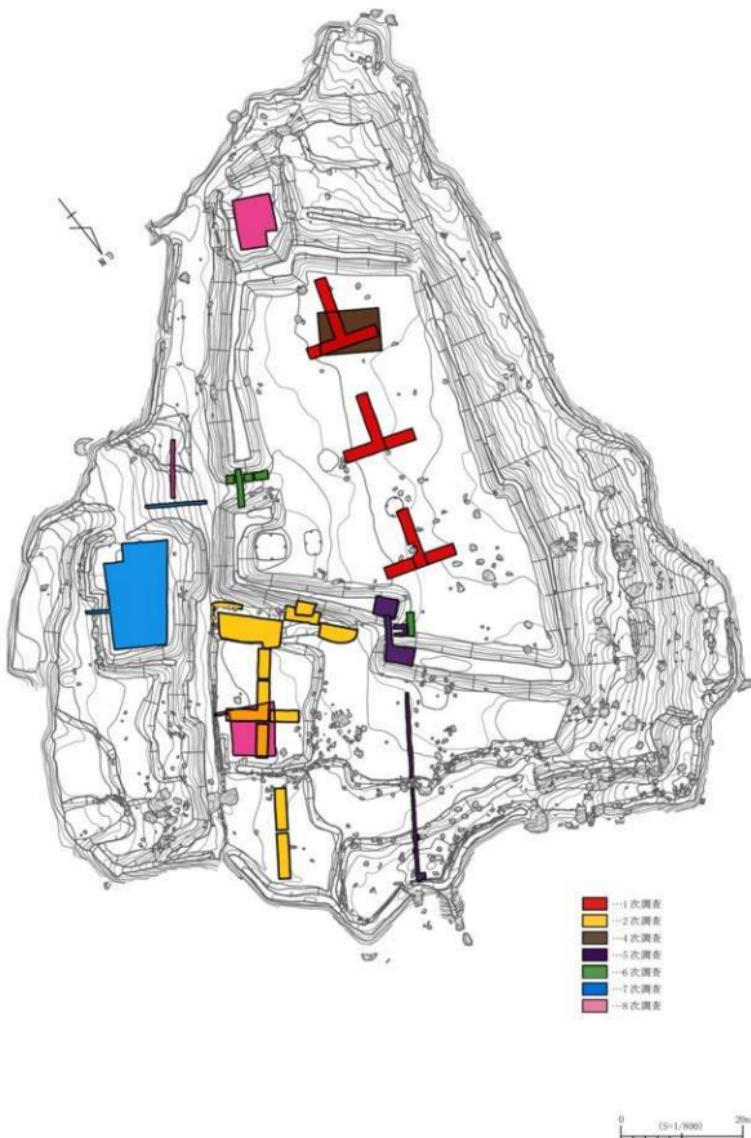
第1-3図 調査区配置図

平成28年度から開始した調査では、主に勝賀城跡の南西部を対象とした。その理由としては、後述するように、南西部が天正年間以降に改修されたことは喰い違い虎口等の要素からみて明らかであり、本質的価値を深めるためには、「どの段階で改修されたのか」という問題を明らかにする必要があったからである。調査区の配置は第1-3図、調査期間は第1-1表に示したとおりである。

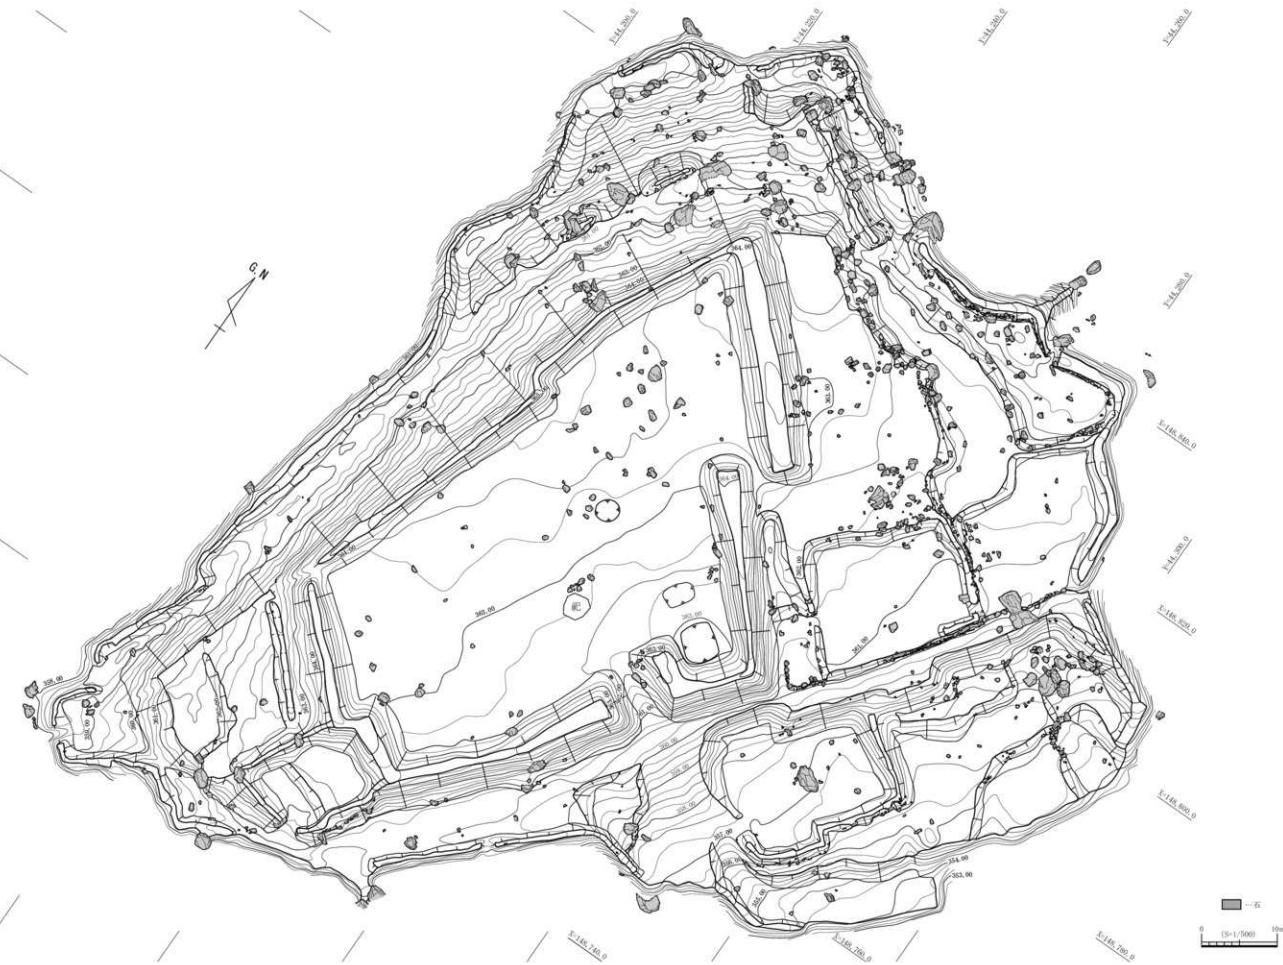
第2-8図 勝賀城跡南西部測量図 (S=1/500)

また、平成28年度から令和2年度にかけての調査では、主郭を中心とした南西部の構造を明らかにするため、25cm間隔で等高線を引いた新たな測量図を作成した（第2-8図）。その際には、勝賀城跡保存会や作業員の方々の力添えもあり、山頂部全域の伐採及び草刈りを実施することができた。記して感謝申しあげたい。

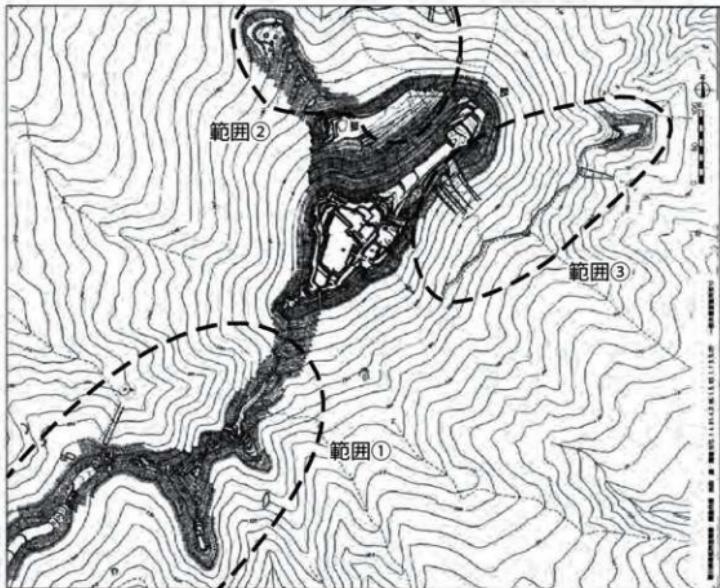
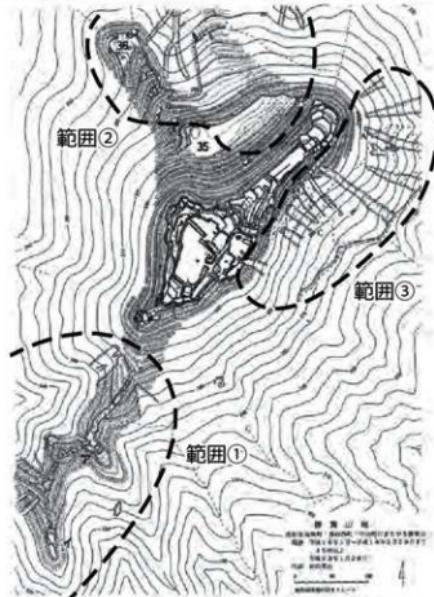
第2-9図

勝賀城跡の縄張図は、池田誠氏（香川県教委編 2003）と松田英治氏（松田 2012）によって提示されている（第 2-9 図）。両氏の縄張図は、1 次調査の測量図を基に作成されているため曲輪の構造や大きさ等の基本的な部分については類似する。1 次調査の測量図と池田・松田両氏の縄張図の大きな違いは、城跡の範囲及び山腹の曲輪における認識である。これらの認識の違いを整理するため、本調査中に踏査を行った。踏査は、調査会議の会長である中井均氏及び高松市文化財専門員数名で行った。

1 次調査の測量図と池田・松田両氏の縄張図の大きな違いは、3箇所ある（第 2-9 図：範囲①～③）。

範囲①は、両氏の縄張図では、山頂から 200 m 以上南へ降った標高 260 ~ 280 m の尾根上に曲輪が点在している。これらが曲輪群であるか検討するため踏査を行った結果、これらの平坦地は自然地形で、尾根上の微妙な平坦面を曲輪と認識したものと判断した。

範囲②は山腹部 A の部分である。1 次調査報告の『勝賀城跡』では、周囲の地形から本来緩やかな斜面地形が山腹に張り出したところであり、人為的な改変は西端の一画程度（第 2-10 図：曲輪 26）と想定している。一方、両氏の縄張図では、曲輪 26 の東側に長さ約 150 m の広大な平坦地があり、曲輪と認識している。踏査を行った結果、『勝賀城跡』の記述通り人為的な改変は認められなかった。ただし『勝賀城跡』でも述べているように、このような平坦地を兵の駐屯所として利用した可能性はある。また、両氏の縄張図では、曲輪 26 から北西に約 50 m 降った場所に曲輪を、その周囲には堅堀を想定しているが、この曲輪も踏査の結果、自然地形と判断した。

範囲③は、勝賀城跡北東部東側斜面に堅堀を想定している。これらを踏査した結果、人為的な遺構ではなく自然によって形成されたものであると判断した。また、池田氏の縄張図では曲輪が描かれているが、この曲輪も踏査の結果、自然地形と判断した。

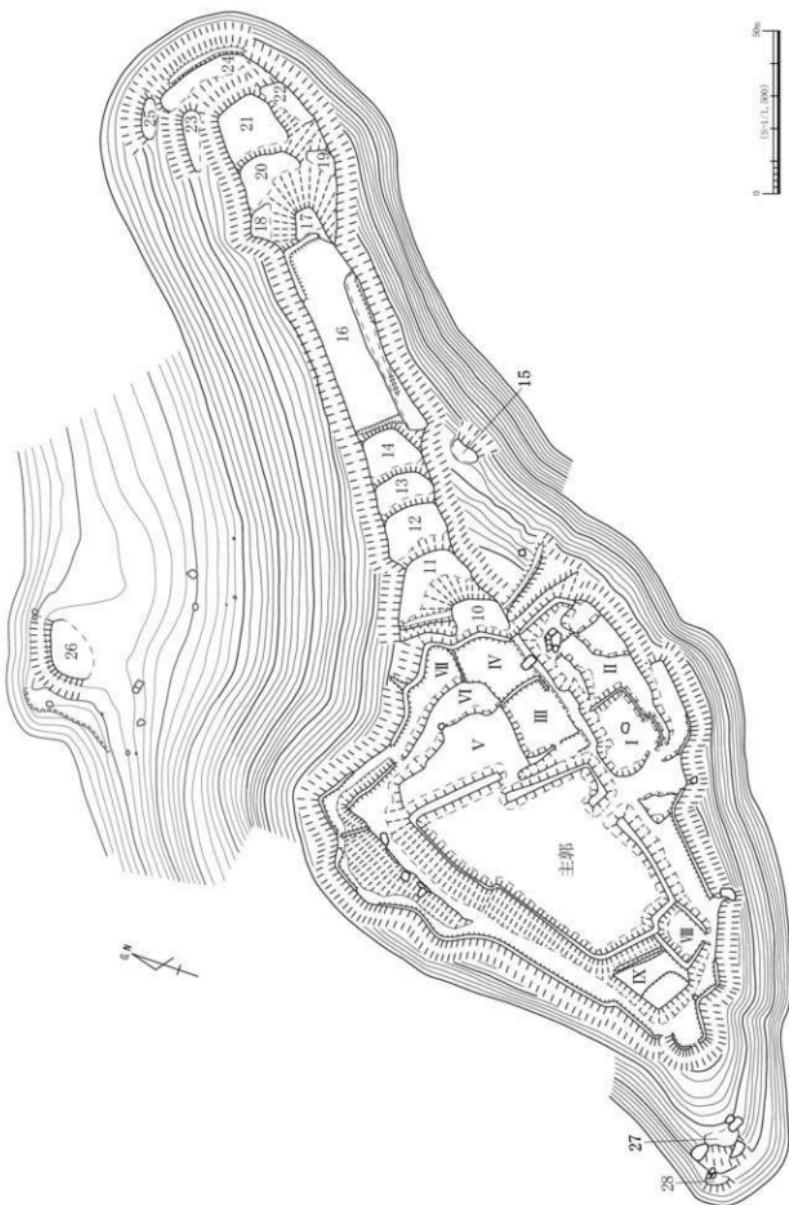
第2-10図 勝負城跡の細部図 (S=1/1,500)

以上の踏査結果を踏まえ、新たな縄張図を作成した（第 2-10 図）。勝賀城跡は勝賀山の安山岩が分布する範囲におさまり、南北約 380 m、東西約 150 m に及ぶことが明らかになった。

南西部は、主郭を大きな土塁で囲み、南西部全体を小さな土塁で囲む二重の土塁が特徴的である。主郭は讃岐の中世山城のなかで、最大級の広さである。主郭を囲む土塁は高さ1~2mで四周を囲み、西と南で直角に近い折れがみられる。土塁により北と東に二つの虎口が形成され、北側は喰い違い虎口、東側は平虎口である。外周の土塁は高さ50cmで、折れを多用するのが特徴である。折れの部分には随所に巨大な自然露岩を土留めとして利用しており、築城の妙が窺える。北側の外周土塁には、土塁の折れの部分から派生するように外側に堅土塁が築かれる。南西部において北側は傾斜が最も緩やかな部分であるため、外周土塁の折れによる横矢や堅土塁により侵入を防ぐ工夫を凝らしている。外周土塁の内側には安山岩が1~2石土留めとして配置されている。

外周土塁により南西と東に二つの虎口が形成されている。大手と呼ばれる正面の入口は東側の虎口と考えられる。大手の虎口を入り直進すると、北側にある方形曲輪（曲輪I）の横を通り、主郭の東虎口に進入することができる。主郭と外周土塁の間には曲輪が9つ（曲輪I~IX）配置されている（第2-10図）。各曲輪の詳細については第3章で述べるが、主郭の東側の一段下がった場所に方形状の曲輪が2つ（曲輪I・II）、北側に方形状の曲輪が2つ（曲輪III・IV）と不整形の曲輪が3つ（曲輪V~VII）、南側に方形状の曲輪が2つ（曲輪VIII・IX）配置されており、曲輪I・III・VIIは土塁で方形状に区画されている。

西側と南側の主郭を囲む土塁と外周土塁の間には帯状の平坦地が認められる。西側の帯状の平坦地は外周土塁によって形成された南西の虎口（搦手）から入った場合の通路と考えられる。この通路を北上すると途中で、北進する通路と北西に進み一段下がる通路の二又に分かれる。全体の構造を考慮すると、北西に一段下がる通路を進ませるようにしていったと考えられる。そして、この二又の位置に合わせるように、主郭の土塁は直角に近い折れが生じ横矢を掛けられるようになっている。二又を北進する通路の方では西側に土塁が築かれており、西側の外周土塁の外側から城をみると、主郭土塁を含めて三段の土塁がみえる。二又を北西に進むと、途中で通路を遮るように堅土塁がある。さらに進み北東隅を曲がると南側にも土塁が築かれ、土塁に挟まれた通路となる。この通路を抜けると曲輪VIに抜けるが、通路南側の土塁と外周土塁により喰い違い状の虎口が形成されている。

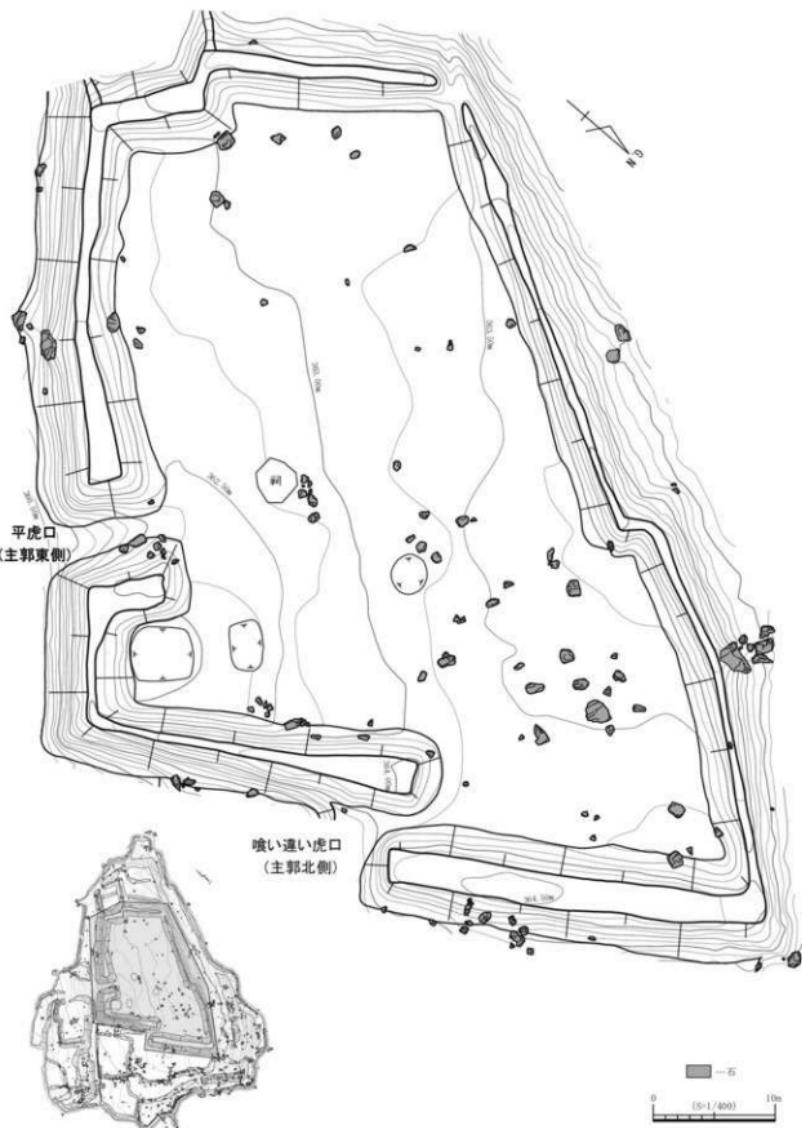
第3-1図 主郭平面図 (S=1/400)

主郭の現況（第3-1図）

主郭の形状は、短軸32～40m、長軸50～60m（土壘の内側）の長方形である。周囲には土壘が廻り、土壘によって北側に喰い違い虎口、東側に平虎口が形成されている。

主郭の面積は約2,000m²で、香川県内の中世山城の中では突出して最も広い。主郭は一見すると平坦だが、東の平虎口付近が最も低く、北西部に向かって次第に高くなる。主郭内の高さは362.00～363.75mで、最高所と最低所の高低差は約1.75mである。主郭内には安山岩の自然露岩が散在しており、特に北側に集中してみられる。主郭内には近世末以降に建てられた祠（竜王社）と3箇所の擾乱がみられる。鉤形に折れる土壘の内側にある擾乱は、約4m四方、深さ約1mの落ち込みである。戸井跡と呼ばれているが、壁面・底面に遺構の痕跡はみられない。近代以降に故意に掘り下げられたという話もあり、2次調査で行われた発掘調査成果や形態等からも積極的に戸井跡と評価することはできない。

主郭の周囲には高さ1～1.25m、幅6～8mの土壘が廻っている。土壘は西側と南側の2箇所で直角に近い折れがみられる。土壘頂部の幅は0.5～1m程度であるが、虎口の周辺では頂部が広くなり、幅が2.5～3.0mになる。土壘西南隅部は、後世の道により削平されている。土壘の裾部に石が置かれている箇所が部分的にみられるが、列状に配置されている箇所はわずかで、露岩の可能性がある。『勝賀城跡』では土壘築造時に「腰巻石垣」状を取り入れたと指摘されたが、踏査においても発掘調査においても認められなかった。

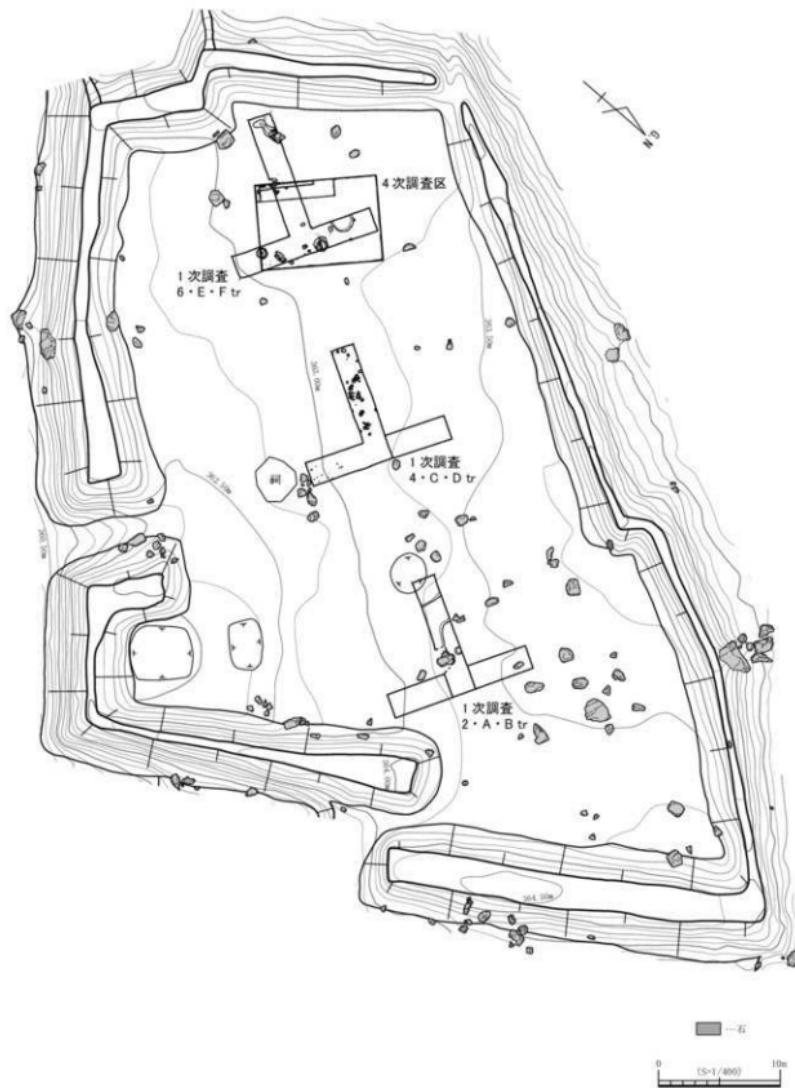
第3-2図 主郭平面図（トレンチ配置）(S=1/400)

発掘調査の目的（第3-2図）

昭和53(1978)年度に行われた1次調査は、主郭内の遺構の確認及び出土遺物からみた城跡の時期比定を目的としてトレンチ設定及び発掘調査が行われた。1次調査で柱穴の可能性のある土坑が確認されており、土坑の周辺は主郭の中で最も傾斜が緩やかな場所だったため、平成28(2016)年度に行った4次調査では土坑周辺にトレンチを設定し、土坑の再検出及び土坑周辺における遺構の確認をするため発掘調査を行った。

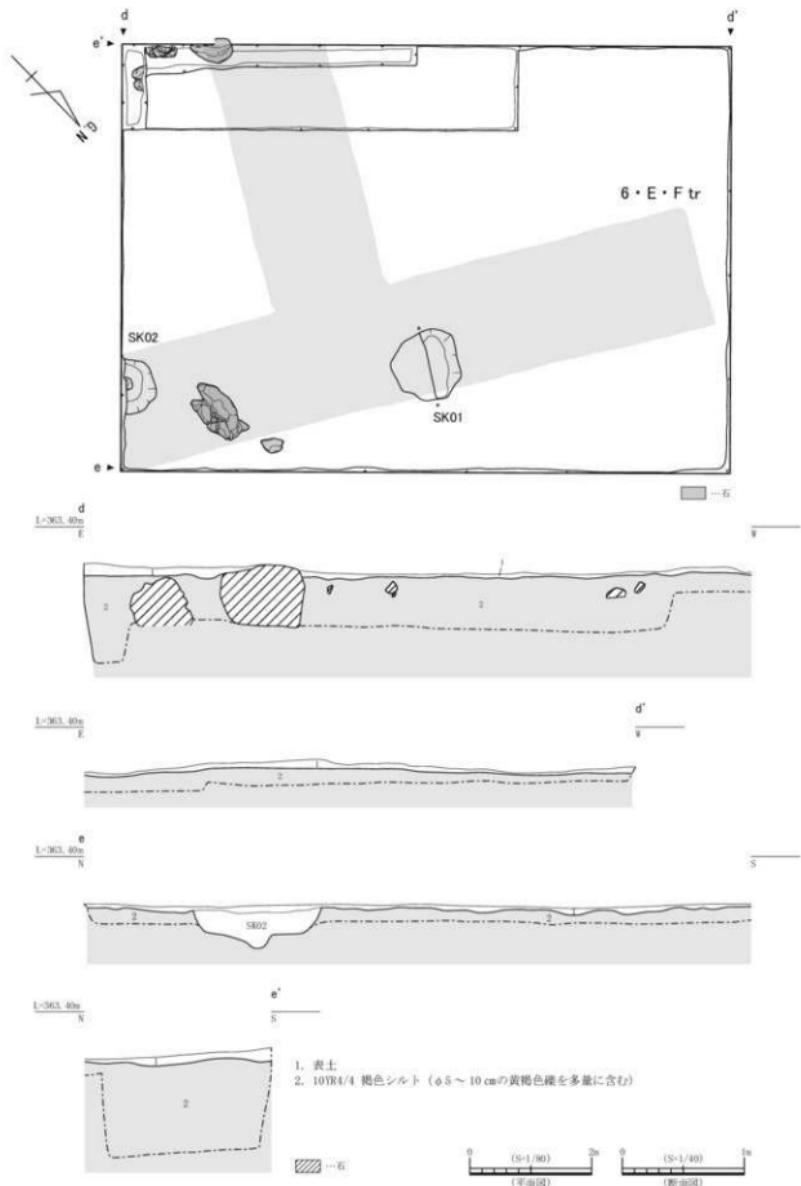
第3-6図 4次調査区平・断面図 (S=1/80・1/40)

4 次調査の成果（第3-6図）

4次調査では、1次調査で検出したSK01、02を再検出するため6・E・Fトレーニチに重なるように東西7m、南北10mのトレーニチを設定し発掘調査を行った。SK01、02を再検出し、断面図を作成した（第3-7図）。4次調査区ではSK01、02の他に遺構は確認されなかった。SK01は長短軸約1.1m、深さ約0.2mの円形の土坑である。断面の形状は半円状で、土質は1次調査で完掘したため不明である。SK02は長短軸約0.8m、深さ約0.3mの円形の二段掘り込みの土坑である。断面の形状は台形状で、土質は1次調査で完掘したため不明である。SK02は二段掘り込みで柱穴の可能性があると『勝賀城跡』では指摘されているが、柱穴にしてはやや大きく、二段掘りの部分が浅い。

1次調査と4次調査では、主郭の中心を南北に縦断するようにトレーニチを設定したが、遺構はほとんど検出されなかった。トレーニチの幅が2mであるためトレーニチの間を縫うように掘立柱建物が林立していた可能性は考えられるが、4次調査では面的に広げて調査しており、可能性は低いと思われる。主郭内に掘立柱建物が建っていたとしても小規模かつ少数であろう。

1次調査と4次調査の土層断面をみると、表土直下に黄褐色風化礎を多量に含む暗黃土色土層の地山がみられる。また、井戸跡と呼ばれる平虎口の北にある擾乱の壁面においても表土直下に地山がみられたことから、主郭は盛土を用いて地山を削平することによって造成したことが明らかになった。削平した土は周囲の土壌に用いられたと想定される。

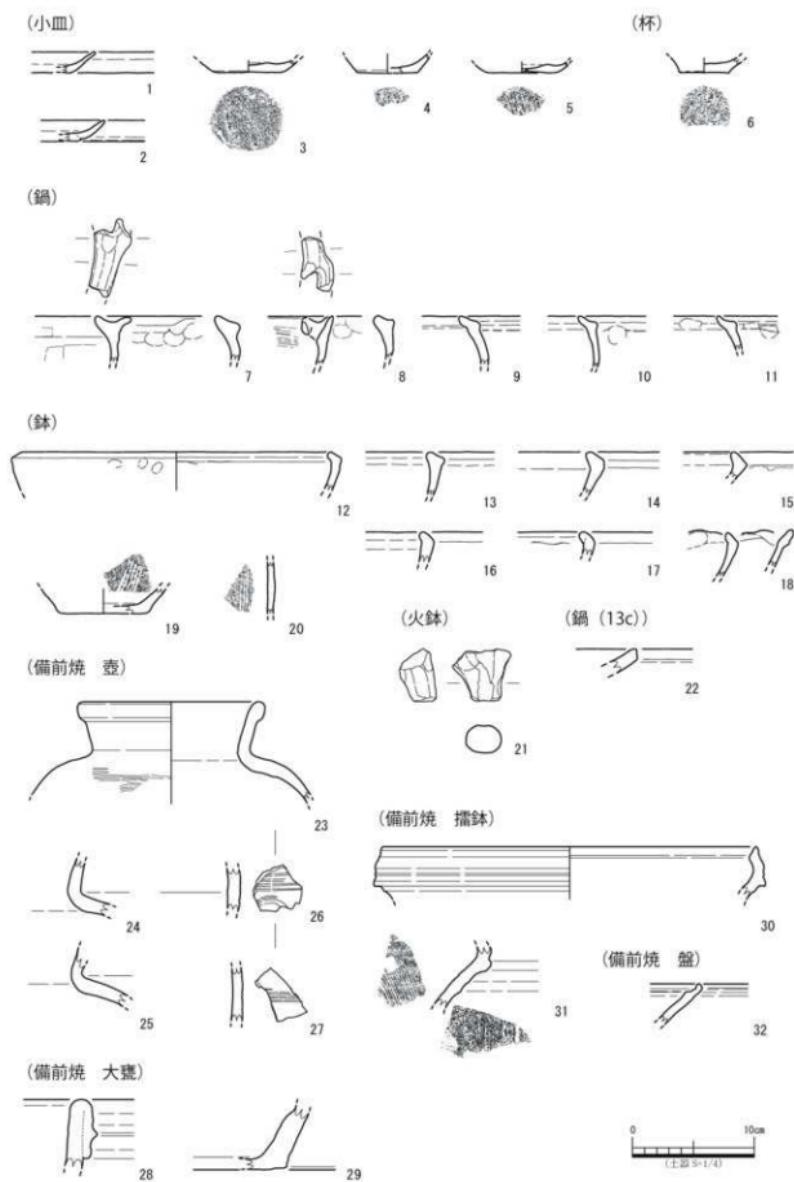
第3-8図 主郭出土遺物① (S=1/4)

出土遺物（第3-8,9図）

遺物は発掘調査及び表採によりコンテナ1箱分出土した。出土遺物は、主に16世紀の土師質土器、備前焼、中国製陶磁器である。巻貝や鉄釘、小柄、銅製品、古錢なども出土した。1～22は土師質土器である。1～5は小皿である。破片が小さいため復元は困難である。底面には回転ヘラ切り、静止糸切りの痕跡が認められる。6は杯の底部である。外面に黒斑がみられる。7～11は鍋である。内傾する口縁部は端部が丸められ、外部には痕跡的な鈞部がみられる。胴部は羽釜形で、7,8のように把手を伴うものが多くみられる型式と想定される。12～20は鉢である。口縁部が内湾し、18のような片口のものもみられる。19,20は内面に間隔を空けて横目がみられる捕鉢である。21は火鉢の脚部である。1～21は16世紀代に属する。22は13世紀代の鍋の口縁部である。

23～32は備前焼である。23～27は壺である。壺の口縁は胴部からやや外側に真っ直ぐに立ち上がり、端部は粘土折り返しによる玉縁をもつ。胸肩部に櫛描波状文・櫛描直線文がみら

れる。乗岡編年（乗岡 2017）の中世 5b～6a 期である。28、29 は大甕である。28 は口縁部帯に多条回線が形成されることから、乗岡編年の中世 6a 期である。30、31 は擂鉢である。口縁部帯に 2 条の回線が形成されることから、乗岡編年の中世 6b 期である。32 は盤（大皿）である。口縁部端が丸くつまみあげられ、内面に強いナデがみられる。備前焼の盤は天正年間に新しく登場した器種で、乗岡編年の近世 I b 期のものとみられる。

33～38 は中国産陶磁器である。33 は龍泉窯系青磁碗で蓮弁文が施されている。細線と剣頭により蓮弁の単位が意識されていることから、上田編年（上田 1982）の B-IV 類である。34 は景德鎮系染付碗である。35、36 は景德鎮系染付碗又は皿の口縁部で端反りである。37 は景德鎮系白磁碗又は皿の口縁部で端反りである。38 は景德鎮系青磁碗又は皿の口縁部である。

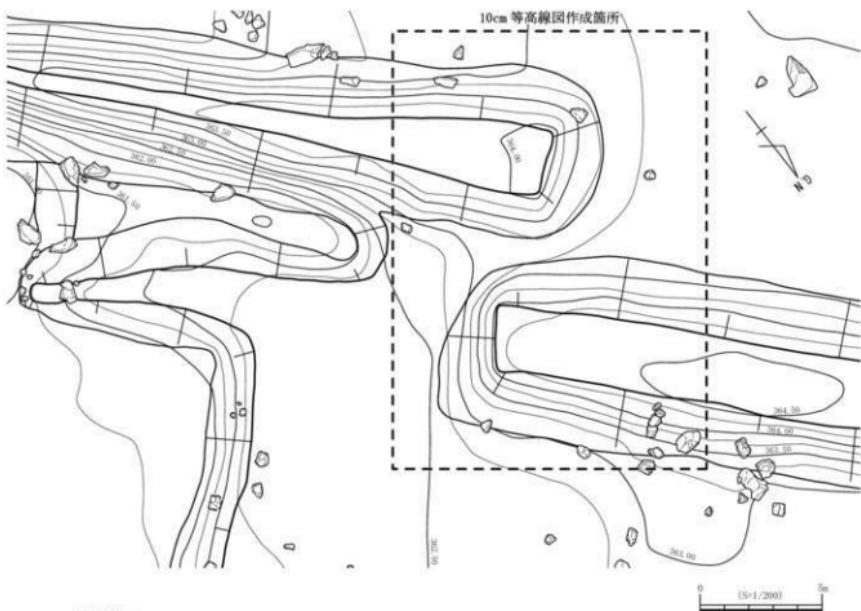
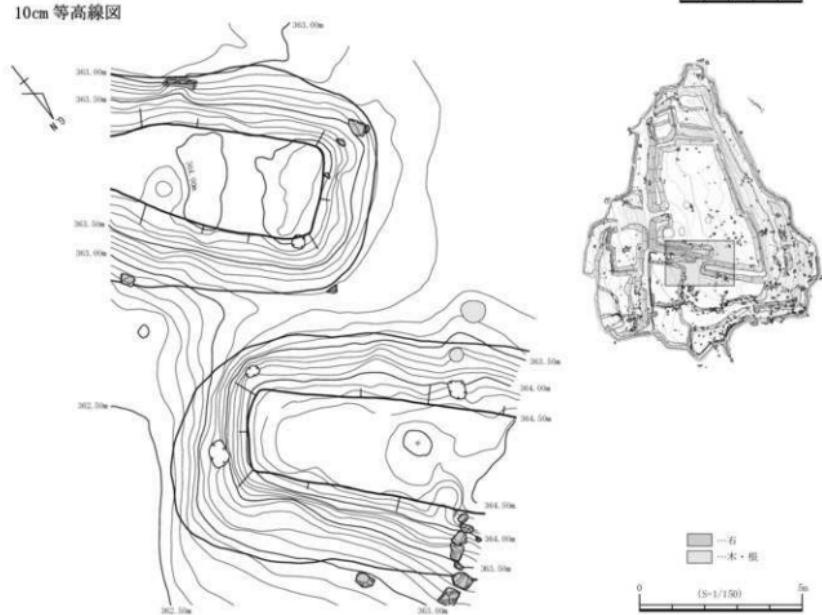
第3-10図 噛み違い虎口測量図 (S=1/200・1/150)

噉い違い虎口の現況（第3-10図）

噉い違い虎口は主郭北側の入口であり、主郭を囲む土星の食い違いによって形成される。主郭土星の頂部は虎口付近で幅が広くなる。噉い違い虎口を形成する南側の鉤状土星は高さ約0.7～1mで、頂部の幅は約0.7mである。ただし、虎口付近になると頂部の幅が約3mに広がる。北側の土星は高さ約1～1.2mで、頂部の幅は約3mである。主郭土星の頂部の幅は基本的に約0.5～0.7mだが、北側部分のみ幅が広くなる。これは、北側から攻められた場合、主郭を守る最後の防衛線となるため、頂部に櫓などの構造物を築くことが想定される。主郭の外側には東に東西方向の横堀状の段を設けて直線的に進入されることを防ぎ、曲輪Vからのみ主郭へ入ることができる。

調査の手順としては、まず10cm間隔の等高線図を作成した（第3-10図）。その結果、噉い違い虎口部分で曲輪Vから主郭に向かって0.7mほど高くなり、道が傾斜していることが明らかになった。次に虎口を形成する土星の頂部に遺構があるか確認した。そして土星裾部（立ち上がり部分）を確認するため、城道を横断するように幅1mの土星断ち割りトレンチを設定した。これは、土星の土砂が流れて築城当時の土星裾部が埋没していると想定したためである。築城当時の土星裾部を確認した後に、土星の頂部及び門が建つ可能性がある場所を網羅するよう北側・南側両土星裾部にトレンチを設定（第3-11図）し、発掘調査を行った。

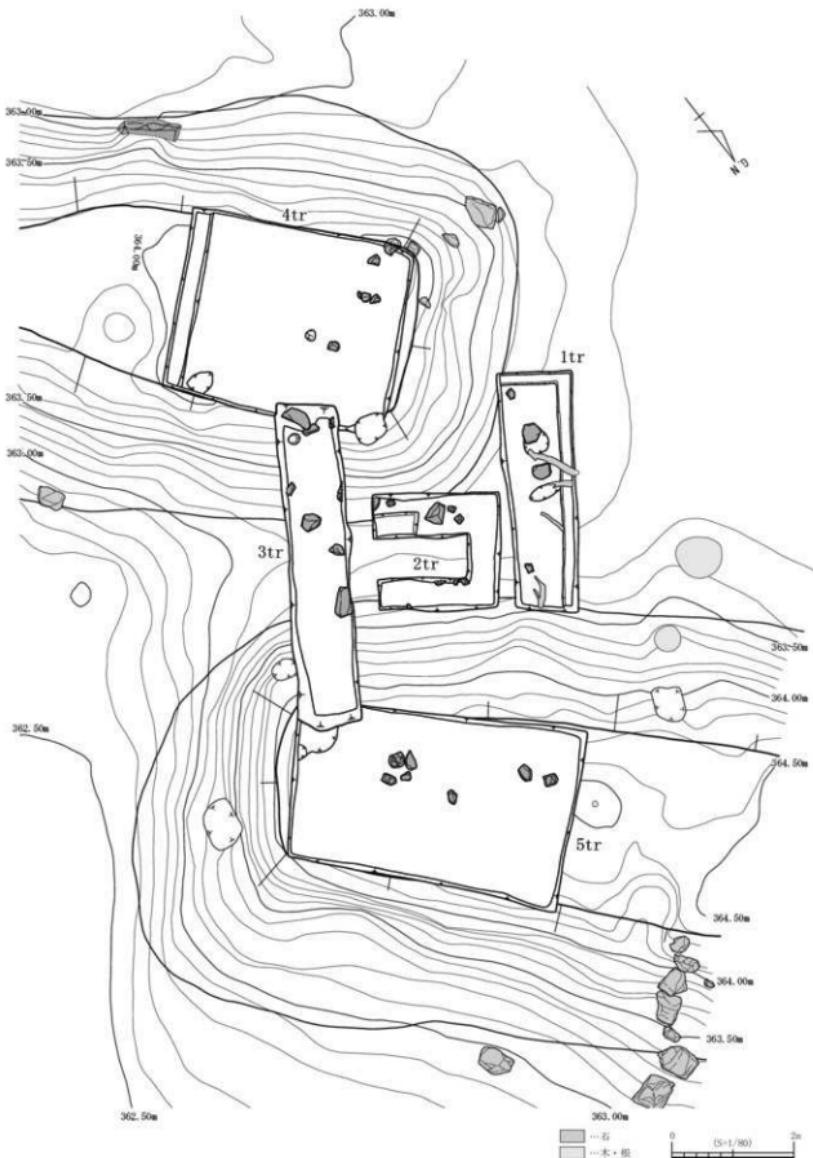
第3-11図 噴い違い虎口トレンチ配置図 (S=1/80)

発掘調査の成果（第3-11～13図）

南側の土星頂部に東西3.7m、南北3mのトレンチ（4トレンチ）を、北側の土星頂部に東西4.6m、南北3mのトレンチ（5トレンチ）を設定して発掘調査を行った。表土を剥いで遺構面を検出したが、どちらのトレンチからも遺構は確認されなかった。遺物は土師質土器が数点出土した。

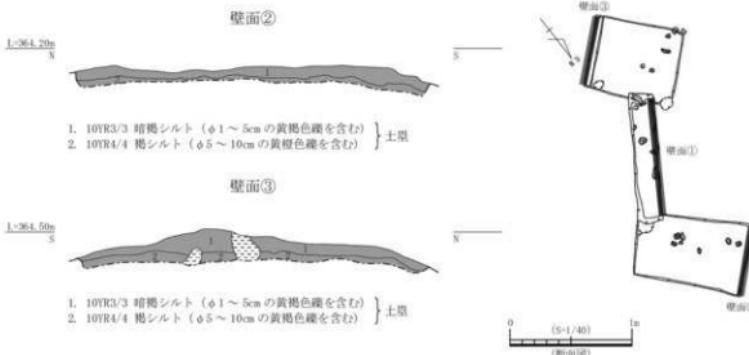
第3-12図 噴い違い虎口トレンチ断面図① (S=1/40)

土星及び城道を断ち割った3トレンチ（幅1m、長さ5.2m）の断面から、築城当時の土星裾部の位置が判明した。土星を構成する土は地山起源の黄褐色礫を多量に含むことから、土星は曲輪築造などで削平した地山の土を盛り上げて造成したと想定される。また、土星の築造方法は版築のように突き固めた強固なものではなく、単に土を盛ったのみであることが明らかになつた。そのため土星から土砂が流れやすく、当時は幅0.8mだった城道が、現在では幅約1.3mと広くなっている。土星から土が流れ、土星の傾斜が緩やかになり城道が広がつたと理解できる。また、3トレンチ西壁をみると、当時の城道は現在よりも約0.4m低い。土星に挟まれた城道は、土星からの流水によって高くなっている。そのため、現在やや傾斜している噉い違

い虎口の入口（外から入った場合）は、現在よりも傾斜が緩やかだったと考えられる。

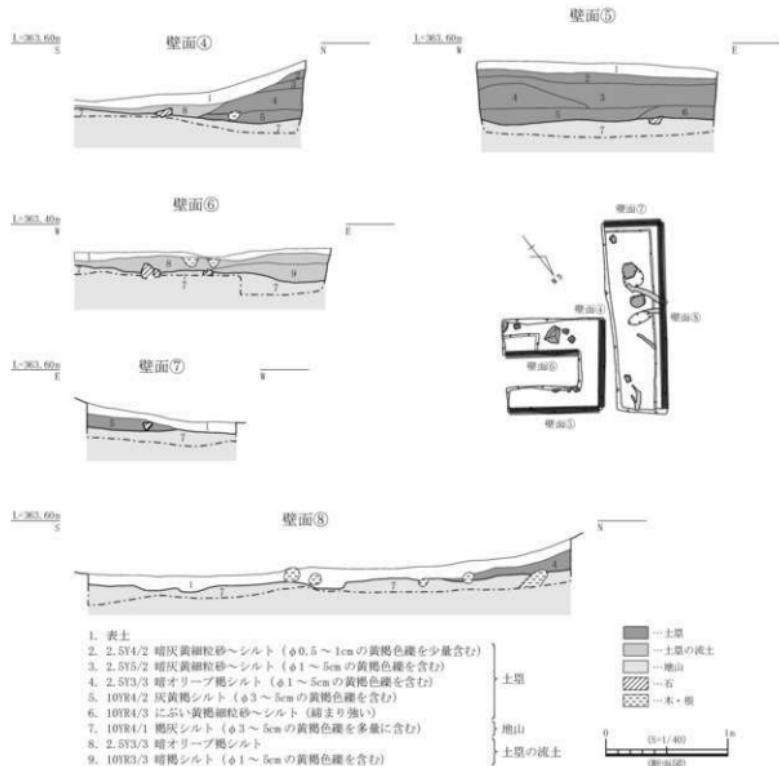
第3-13図 噙い違い虎口トレング断面図② (S=1/40)

また、主郭土壌の裾部には長さ0.3～1m程度の石が点在しており、3トレンチでも認められる。石を並べて配置された箇所は認められないが、これらは土壌を築く際に土留めとして意図的に置かれたものと考えられていた。この点について検討してみる。まず、3トレンチで検出した土壌裾部の長さ0.3～0.5mの石は、土層図をみると地山に直接置かれたものではないことがわかる。また、1～3トレンチや2次調査I-2トレンチをみると、土壌裾部の石は列

状に並べられておらず、点的に分布している。それらの石は大きさが様々で、土壌内部においても同様な大きさの石が各層から検出されている。さらに、土壌据部に分布する石は、外周土壌に伴う石積みの基底部のように、長辺が土壌に対し平行になるように配置されていない。このことは、石が意図的に配置されたものではないことを示すと考えられる。

以上の状況から、土壌を盛り上げる最中に土に混じった石が据部に転落したと考えられ、主郭を廻る土壌の据部にある石の多くは意図的に置かれたものではないと考えられる。

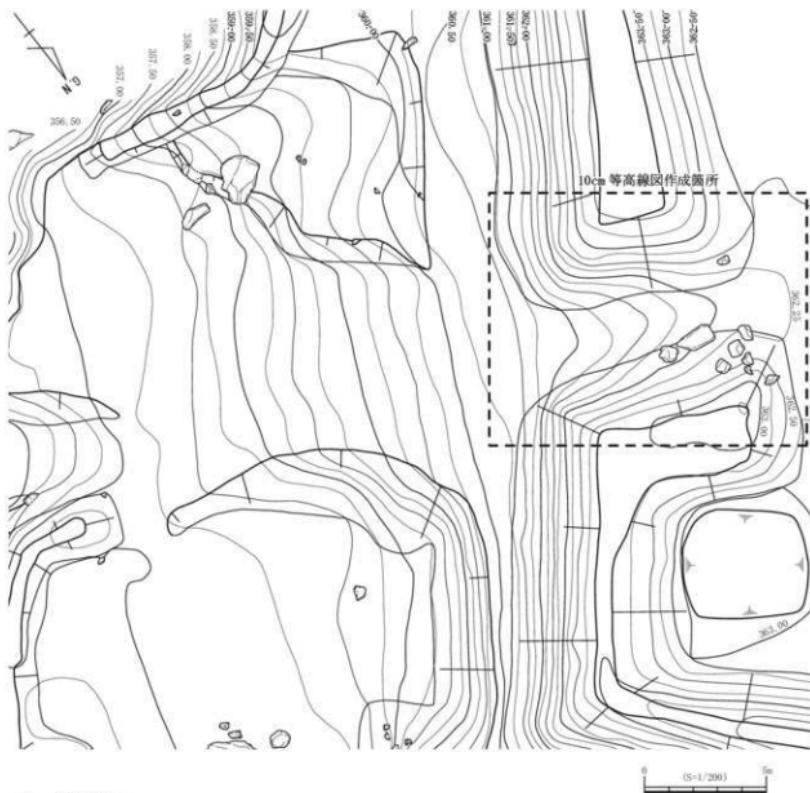
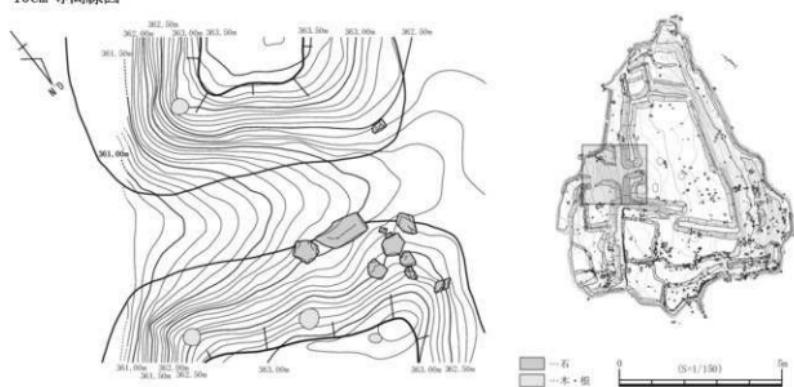
第3-15図 平虎口測量図 ($S=1/200 \cdot 1/150$)

平虎口の現況（第3-15図）

平虎口は主郭東側の入口であり、主郭を囲む鉤状土堀と直線的な土堀によって形成される。喰い違い虎口と同様に、土堀の頂部は虎口付近で幅が広くなる。平虎口を形成する北側の鉤状土堀は高さ約1.2～1.5mで、頂部の幅は約0.6mだが、虎口付近になると頂部の幅が約3mに広がる。南側の土堀は高さ約1.2mで、頂部の幅は約0.6mだが、虎口付近になると頂部の幅が約0.6mから約3mに広がる。

虎口の外側には、前面に幅約8m、長さ15mの傾斜した空間（幅広の道）があり、傾斜面を登りながら直進して主郭へ入ることができる。一見すると単純な構造の平虎口であるが、中井氏が「平虎口は、門という施設のあり方だけで評価すると単純な出入り口でしかないが、曲輪の星線、城道、建物などを含めて分析しなければ、その機能を判断することはできない」と指摘しているように（中井2014）、前面の空間を含めた虎口空間に対して曲輪や土堀がどのような配置・形状をしているかを考える必要がある。以上の観点で、城の虎口から主郭の虎口へ向かう道を含めてみてみよう。城の虎口から入城すると南西に直進する。すると、西に一度曲がり主郭前面の空間に入る。この折れの部分には、曲輪Iの東側土堀が張り出すように折れており、城道に対して横矢が掛けられるようになっている。主郭前面の空間に入ると、北は曲輪I、南はやや平坦な曲輪2段と帶曲輪、西は主郭の土堀という多方向からの横矢が可能となっている。以上を考慮すると、虎口空間として堅固な防御機能を有しているといえるだろう。

調査の手順としては、まず10cm間隔の等高線図を作成した（第3-15図）。その結果、虎口部分の城道は主郭に向かって上がるよう傾斜しており、10mの長さで1.4m高くなることが明らかになった。そして虎口を形成する土堀裾部（立ち上がり部分）を確認するため、城道を横断するように幅1mの土堀断ち割りトレントを設定した。これは、土堀の土砂が流れ築城当時の土堀裾部が埋没していると想定されるためである。築城当時の土堀裾部を確認した後に、北側の土堀裾部は長さ1m以上の巨大な安山岩が多数露出しておりトレントを設定することが難しかったため、門が建つ可能性がある場所を網羅するように南側の土堀裾部にトレントを設定し、発掘調査を行った。

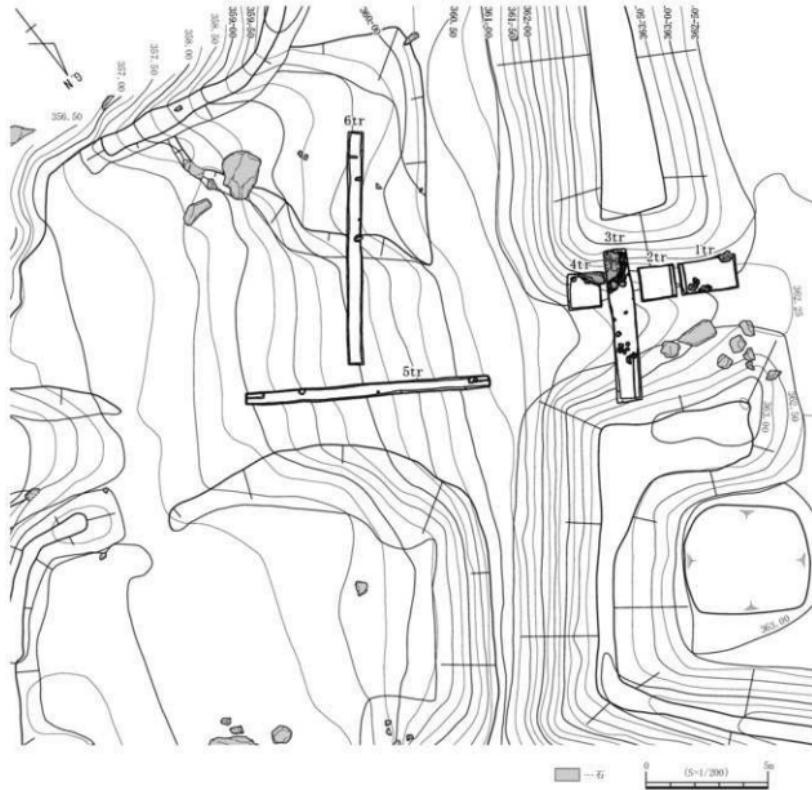
第3-16図 平虎口トレーニング配置図① (S=1/200)

また、平虎口前面の傾斜地についても調査を行った。前述したように、平虎口前面の傾斜地は横矢が掛かる堅固な防御機能を有する構造であることがわかる。ただし、平虎口前面の傾斜地は幅が8mもあり、勝賀城内の城道と比較すると幅が広すぎる。したがって後世の改変により築城当時よりも幅が広がった可能性が想定されたため、東西と南北に断面を確認するためのトレントを設定し発掘調査を行った。

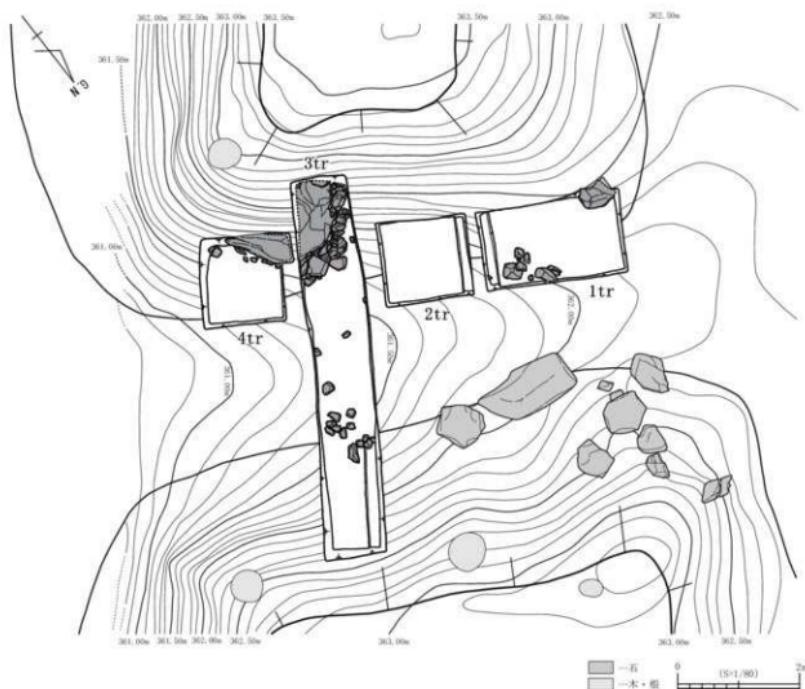
第3-17図 平虎口トレンチ配置図② (S=1/80)

土壘及び城道を断ち割った3トレーニング（東西1m、南北6.2m）の断面から、築城当時の土壘部の位置が判明した。喰い違い虎口と同様に、土壘を構成する土は地山起源の黄褐色礫を多量に含むことから、土壘は削平した地山の土を盛り上げて造成したと想定される。虎口部分の城道は現在幅約2.5mだが、築城当時は現在よりやや狭く幅約2.2mであったことが明らかになった。

南側土壘の裾部に設定した1トレーニング（東西2.4m、南北1.3m）、2トレーニング（東西1.5m、南北1.4m）、4トレーニング（東西1.4m、南北1.5m）で遺構は検出されなかった。3、4トレーニングでは巨大な安山岩の露岩を検出した。元来存在した巨大な露岩を土壘端部に土留めとして利用している。このような露岩の利用方法は外周土壘においても認められる。盛土部分に土留

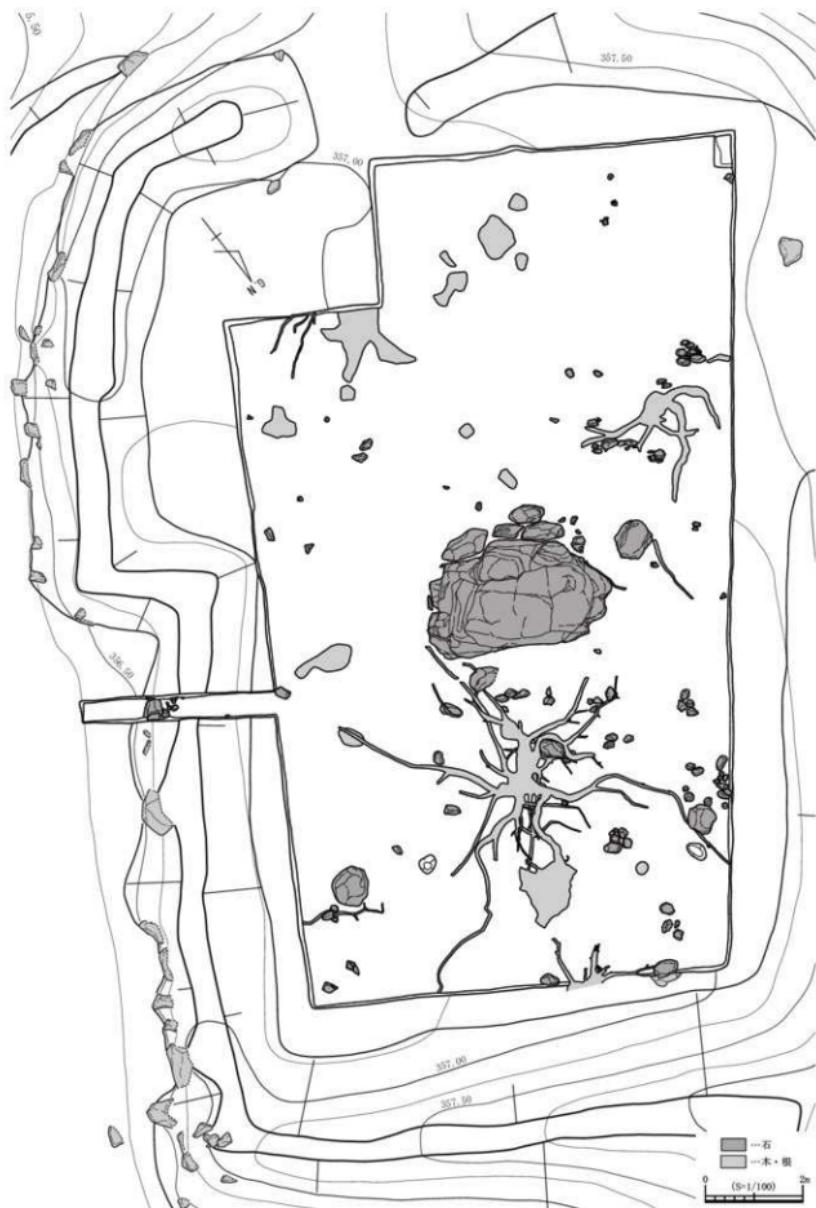
第3-24図 曲輪I トレンチ配置図 (S=1/100)

曲輪I内に南北約17m、東西約9～10mのトレーナーを設定し発掘調査を実施した。土層断面図を見ると、表土直下に地山である黄褐色風化縞を含むにぶい黄褐色シルトがみられ、地山上面が遺構面である。土坑を2基検出したが、断面が不整形で深さが0.05～0.15mと浅いこと、遺構が離れており相互に関連性がみられないことから、木の根などによる擾乱と考えられる。そのため、曲輪内において人為的な遺構は認められなかった。遺物は表土中又は地山上面

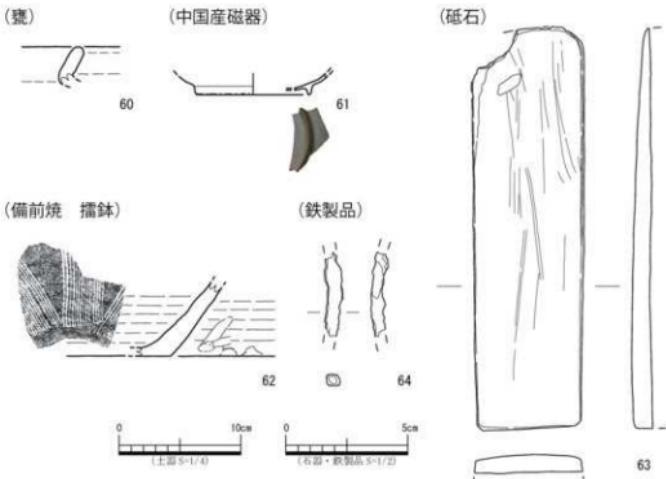
第3-27図 曲輪I トレンチ出土遺物 (S=1/4・1/2)

60は土師質土器の甕の口縁部である。61は中国産磁器の景德鎮系白磁で、碗又は皿の底部である。高台は細く断面三角形状で高台疊付部分のみ露胎である。62は備前焼の擂鉢の底部である。14条1組の御目がみられる。東側土壘頂部にできた木の根による攪乱内で表採したため、土壘中に含まれた遺物の可能性がある。63は砥石である。長さ16.6cm、幅4.6cmの長方形形状で、裏面は剥離していて不明だが、横面も丁寧に研磨している。石材は頁岩と考えられる。使用痕がみられる。64は土壘中から出土した鉄釘片で、断面は長方形形状である。

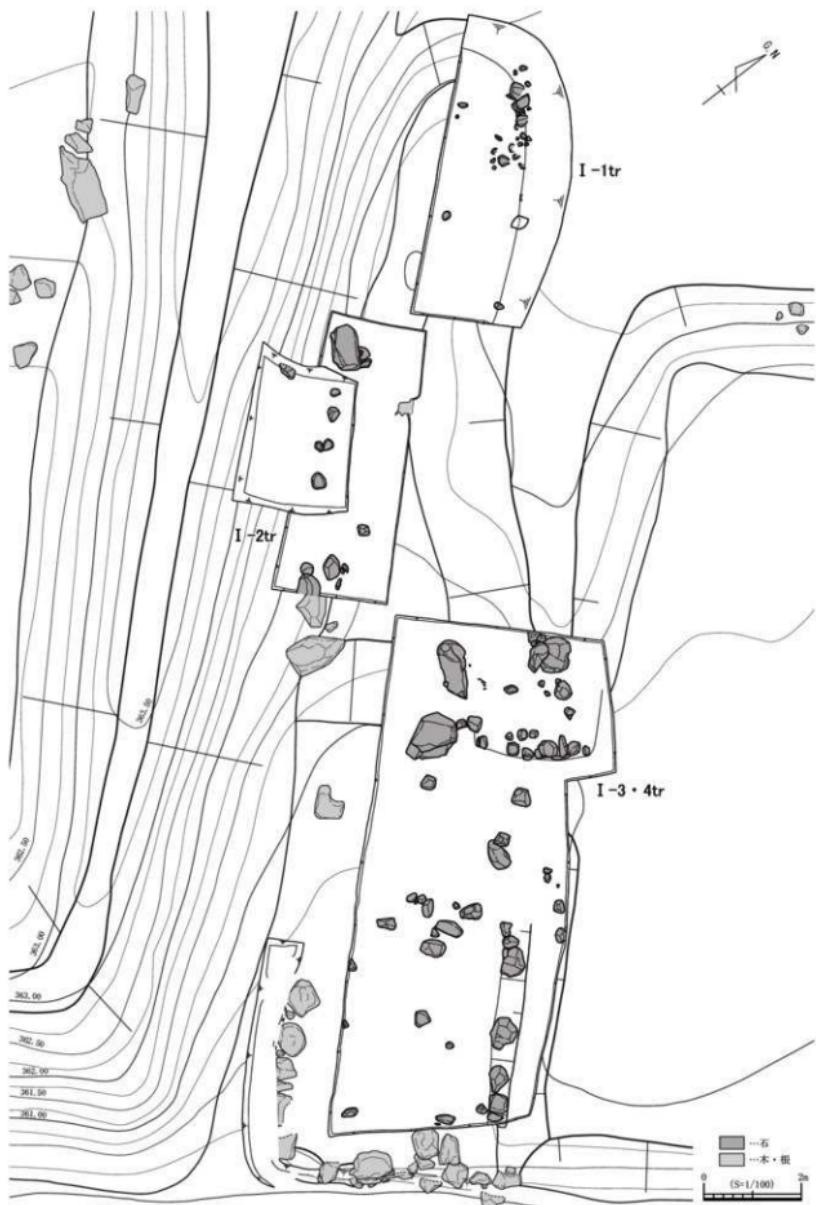
第3-32図 2次調査第I調査区配置図 (S=1/100)

2次調査では、調査区を大きく3つに分けて調査を行った。以下、調査区ごとに成果を述べる。第I調査区は、曲輪IIIの南にある横堀内及びコ字形の石組み内である。

I-1 トレンチは、北側上端部に散見していた拳大の安山岩群の性格を明らかにするため調査区を設定した。調査の結果、表土を除去すると遺構面である地山上面が認められた。遺構面では、安山岩は上端部を中心に検出されたが底部まで積まれた様子ではなく、堀底面にもあまり転落していなかった。全体として安山岩の分布はかなり疎で石積みの痕跡は認められなかつた。

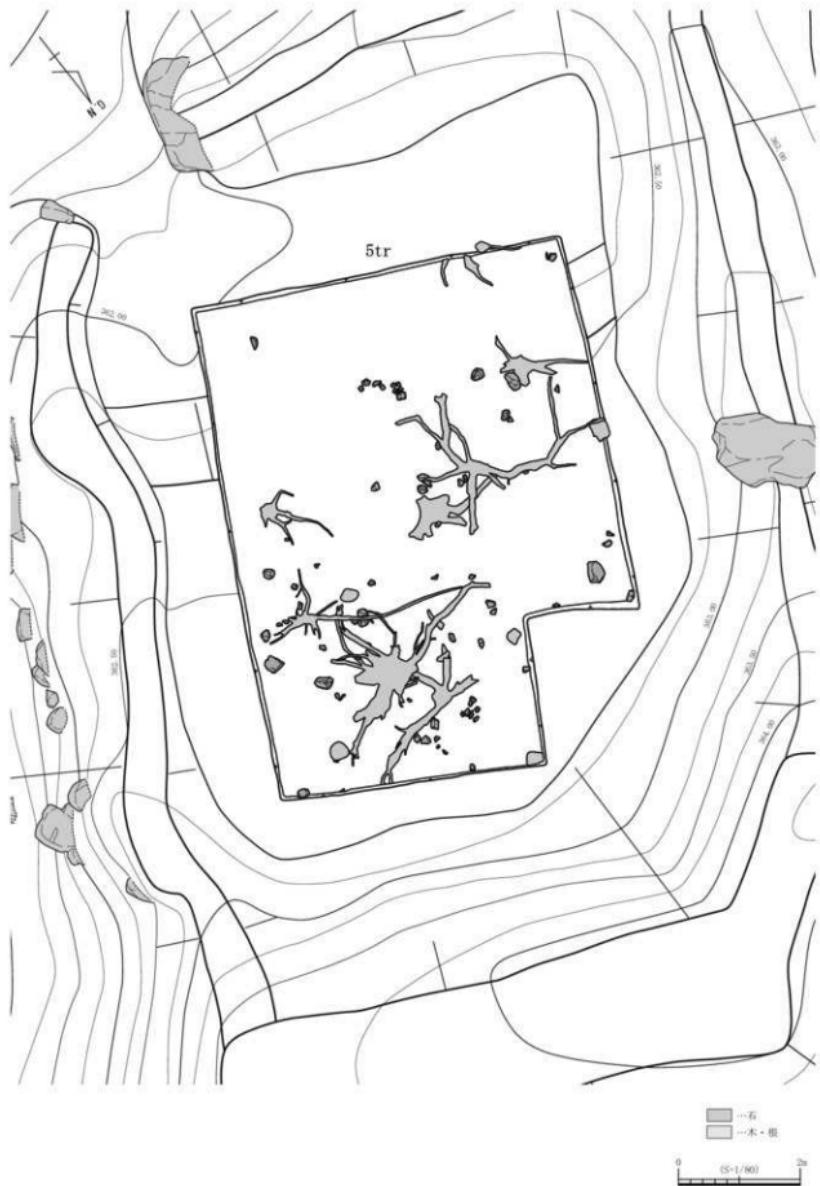
第3-50図 曲輪VIIIトレンチ配置図 (S=1/80)

曲輪VIII内に東西約6.4m、南北約8.4mのトレンチを設定し発掘調査を実施した。土層断面図を見ると、表土直下に地山である黄褐色風化礫を含むにぶい黄褐色シルトがみられ、地山上面が遺構面である。地山は北半分が平坦になっており、南半分は現況と同様に傾斜していることが明らかになった。遺構は検出されなかった。また、遺物は1点も出土しなかった。
