史跡横須賀城跡 V

昭和63年度保存修理事業概報

大須賀町教育委員会

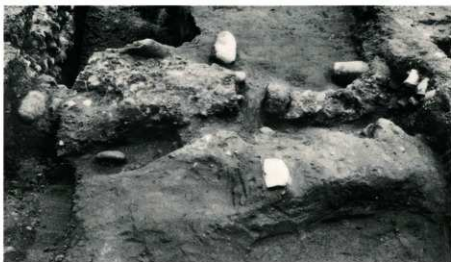
1. SX1検出状況（西より）

D-10区の北西隅に位置する長軸の長さ3.5m、短軸の長さ1m、深さ1mを測る南北に細長い長方形の遺構であり、溝を途中で断ち切ったような形状をしている。遺構は固く締まった小笠山の礫層を深く掘り込んで造られている。出土遺物は瀬戸美濃製の天目茶碗・瀬戸美濃製の鉢・産地不明

の握り鉢・鉄軸の茶碗・中国明代の磁器片等の遺物が出土している。磁器については中国明朝時代、国産の陶器類についてはいずれも17世紀中葉と考えられる。ただし鉄軸の茶碗については少なくとも18世紀の初頭以降の遺物と考えられている。その他軒平瓦・軒丸瓦・丸瓦等の瓦類、小型の一石五輪塔の基部と考えられる石製品が出土している。瓦の時期については椽瓦が含まれ無い事、北の丸の下層から出土した古い時期の瓦と考えられる瓦と同じものが出土している事から横須賀城の古い時期の瓦と考えられる。

遺構の性格についてはその形状などから城内の便所の溜の可能性も考えられるが、今後の検討をようするのでここでは不明土坑とした。
