日本の鉄道は、明治5（1872）年、新橋～横浜間の約29kmを走ることから始まりました。なかでも、現在の田町駅の北から、旧品川停車場までの約2.7km区間は、海上に堤を作りその上に鉄道を走らせた、世界でも珍しいものでした。海上築堤は、高輪海岸に沿って築かれたことから、「高輪築堤」とも呼ばれ、その風景は、新橋停車場と共に文明開化の象徴として多くの錦絵にも描かれ、人々に親しまれました。やがて築堤は、明治時代末期から大正時代にかけておこなわれた、東京湾の埋め立てや駅の改良事業とともに、姿を消しました。

# 1 品川駅改良工事等に伴う発掘調査

### 3 発掘された遺構と遺物

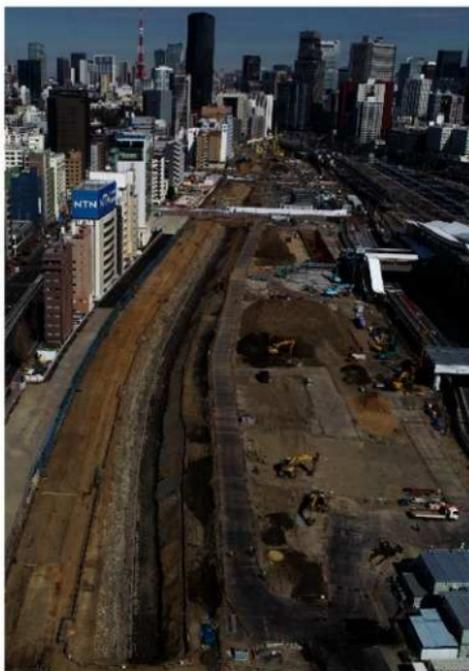
▲南北方向に伸びる高輪築堤跡（4街区南から）緩やかに湾曲しながら伸びる姿。築堤の東側は当時海で、西側の国道15号（旧東海道）との間も海面であった。遠くに東京タワーを望む。

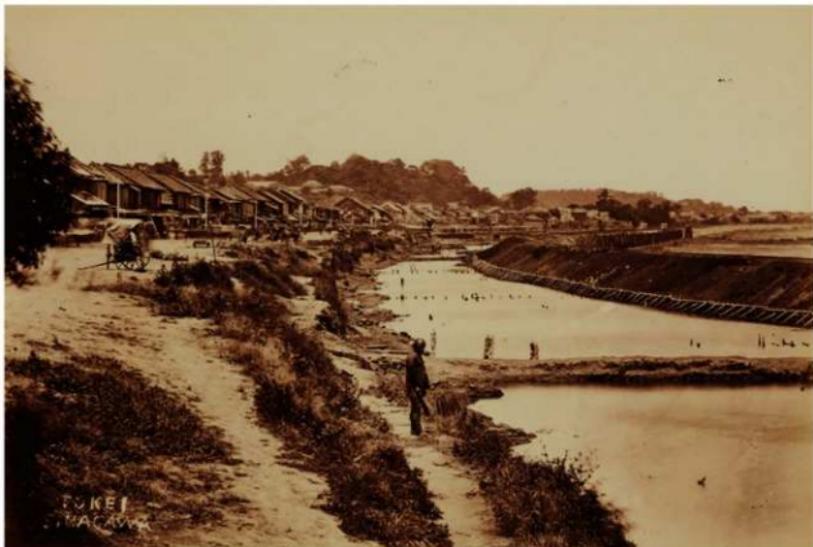
▲ 高輪の築堤工事（日本大学芸術学部蔵）左が旧東海道、右が工事途中の高輪築堤。要所に東海道と築堤を結ぶ小堤がつけられた。海上に築かれた築堤は、頻繁に高波の被害を受けたため、工事は難航した。この写真はオーストリア人写真家・ミヒャエル・モーザーが撮影したもので、工事の高輪築堤の姿を伝える数少ない資料である。

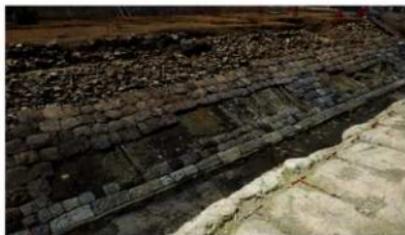
▲海（東）側の石垣の検出状態（A区）海（東）側の石垣は約30°の勾配で作られている。上部の石は取り除かれて裏込め石が露出するが、通常下から5～10段は残っている。この箇所では中程の部分の築石が取り除かれており、隙間に粘土ブロックと杭を埋め込んでいた。

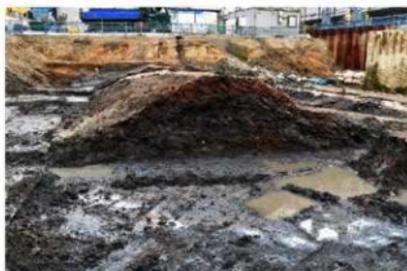
▲築堤の芯（A区）築堤の芯となる盛土の様子。蒲葺状に作られているがこの中には大量の焼土と瓦片が詰め込まれていた。

本街区の顕著な特徴は、築堤の内部の芯となる盛土に焼土や瓦片及び貝殻片を多量に使っている点で、2街区以南のあり方と相違している。

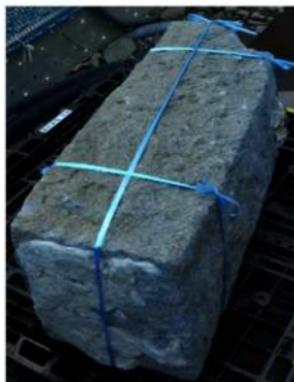
#### ◀築堤の笠石とみられる石材

海（東）側石垣の調査中に、線路敷きの両端を抑える石（笠石）とみられる石が出土した。直方体で、小口面に漆喰状の目地材が付着する。笠石はいずれも取り除かれており、この石材も元の位置は保っていないため、当時の姿がどのようなものであったか、不明な点が多い。

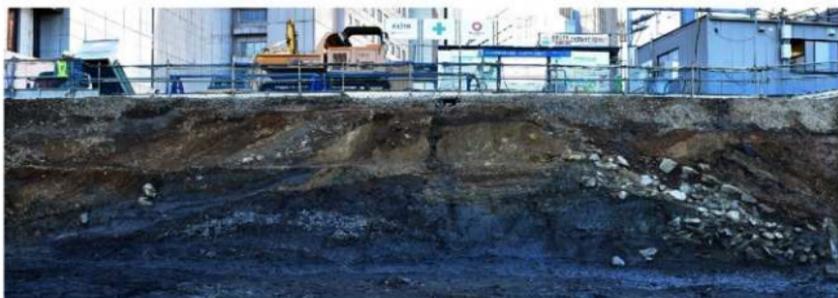
▲ A区北壁断面 調査区最北端の築堤断面写真。右が海（東）側の石垣と裏込めの状況。中央から左が築堤の盛土。築堤は調査区外の北側へ続いている。

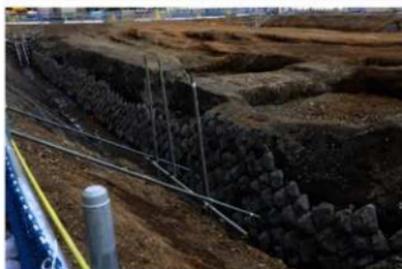
▲ 3線化の拡張期の石垣（B区）明治32年、線路を増線するため、築堤は西（山）側に拡張される。これに伴い新たに作られた石垣である。間知石を斜めに使う谷積みによって直立気味に構築されている。

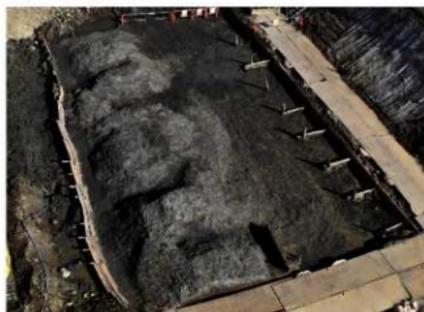
◀▲築堤の芯（B区）築堤の芯となる盛土の中に貝殻片をマウンド状に盛ったものが連なっている様子（上）。盛土には破砕された貝殻片が集積されている（左）。このような状況は他の調査区ではみられない。

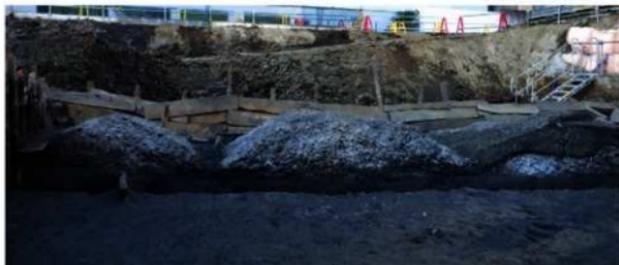
▶築堤の芯を仕切る木組み遺構（B区） 東西方向に木の杭や板を組み、築堤の芯を南北に仕切るように作られている。この木組み遺構を境に両側の盛土の堆積方向が異なっていた。このことから工事作業の区画（単位）境を示していると考えられる。

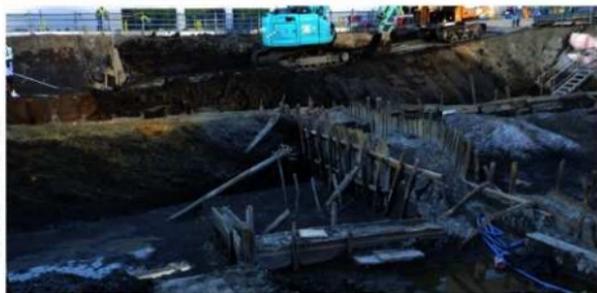
▲海(東)側の石垣の構造(B区) 石垣の土台は、桐木が敷かれ、桐木の上に長手の直方体の根石を置き、築石を積んでいる。積み方は横に目地が通る布積みである。石垣の前面には幅2mほど土丹の捨石が敷かれ、そのさらに海手側に4列の群杭が打ち込まれている。

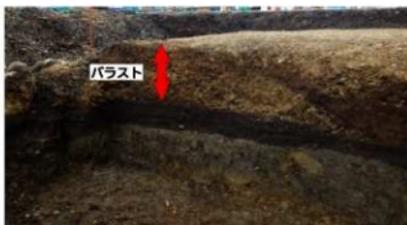
▲築堤の上端(C区) 築堤の上には黄色い砂利が残っている。残り具合は調査地点により異なるが、2街区はよく残り20～30cmほどが確認されている。開業に伴うバラストと考えられる。

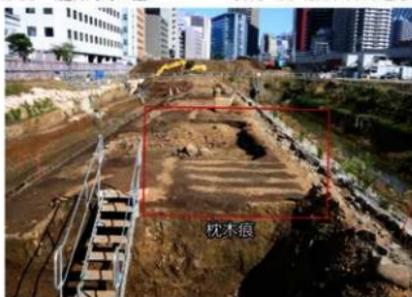
▲枕木の痕跡(C区) 築堤最上部のバラスト除去後、上面を丁寧に清掃したところ、ほぼ等間隔に並んでいる浅い溝状の窪みを確認した。同様の窪みはE・F区でも確認されており、枕木の設置による窪みと考えられる。

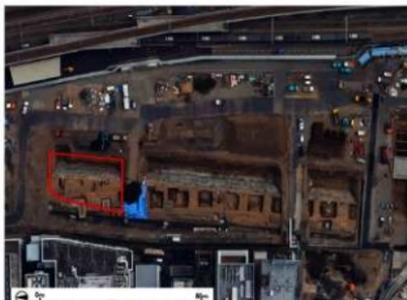
▲史跡に指定された保存範囲(赤枠内) 海(東)側の石垣は下6段ほどがほぼ残っており、埋め立てられた当時の姿を留めていた。将来は築堤を活かした公園として整備・活用される予定である。

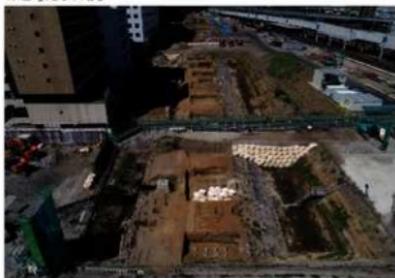
◀京浜東北線橋脚と築堤(B・C区) 南北方向に連続する四角い穴が、高輪ゲートウェイ駅開業まで使用された京浜東北線の乗り越し橋の跡。線路は当初の築堤の位置を踏襲していることが分かる。

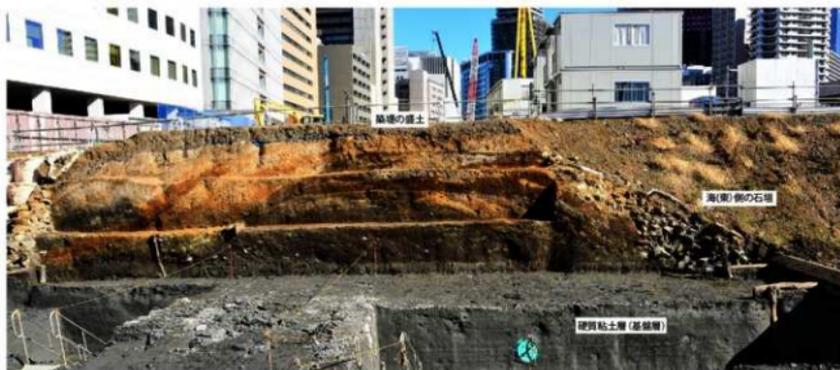
▲築堤の基盤層（C区）築堤の基盤層は灰色の硬質粘土層で、分厚く堆積し固く締まっており、上面は水平である。石垣を支える留め杭や群杭はいずれもこの土層に打ち込まれている。

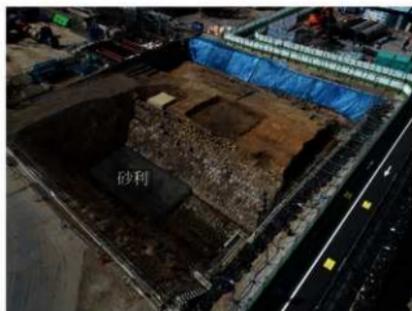
▲海（東）側の前面を覆う黒い砂利（E区）海（東）側の石垣の前面はいずれの箇所でも黒い砂利で覆われており、厚いところでは石垣の下から二段目あたりまで被っていた。このため捨石と群杭は隠れて見えなかったと考えられる。写真手前は砂利を取り除き、捨て石・群杭を露出させた状態。石垣の下から三段目あたりが海水準（T.P. ±0m）である。

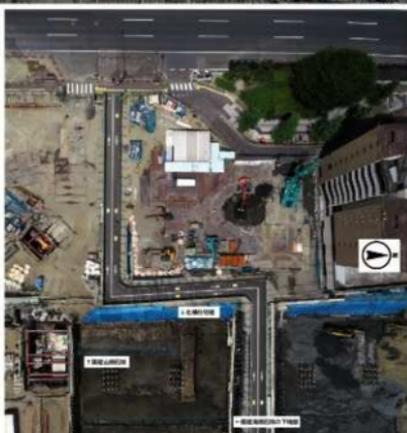
▲築堤と仕切堤の位置（E・F区）写真右上の緑地帯が、国史跡高輪大木戸跡。写真下側が調査範囲で、歩行者用通路の左に東西方向に伸びる堤が仕切堤である。文献には第7橋梁と「南北仕切堤」という記載がみられるが、これは第7橋梁に伴う「北横仕切堤」に相当すると考えられる。

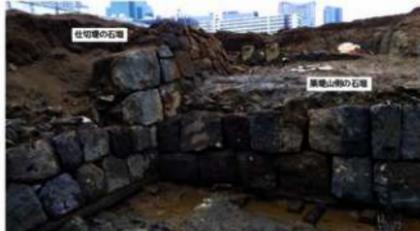
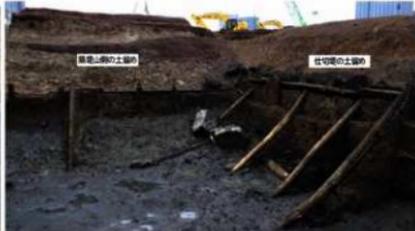
▲築堤と仕切堤の接続部（F区）築堤と仕切堤の石垣が直交する部分。仕切堤南面の石垣・削木が築堤の盛土まで伸びており、築堤山（西）側の石垣・削木が仕切堤に接続する地点で終わっていたことから、「仕切堤の石垣→築堤山（西）側の石垣」の順で作られたことが分かった（写真左）。一方、仕切堤の石垣の裏面（北面）には山（西）側の石垣がなく、下端を土留め遺構で押さえているのみであった（写真右）。堤の幅は4mほどだが、仕切堤を境として、南北で築堤山（西）側の作りが異なることが確認された。

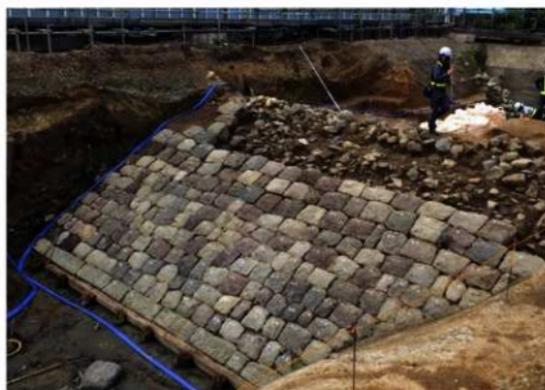
◀海（東）側の石垣 石垣下端は角材の胴木を連結させ、その前に留め杭を幅90cm間隔で打って押さえている。根石の上に最大で14段の築石が残っていた。築石は四角錐形の間知石の控えを打ち欠いており、断面が台形となっている。石を貼り付けたような状態である。

▼山（西）側の石垣 下2段が残っていた。海（東）側の石垣より規模が大きい間知石が使われており、布積みでほぼ直立している。基礎は胴木、枕木、地杭で構築されている。これらの石垣は海水準より低い位置にあるため、石垣の表面にカキ殻が付着していた。

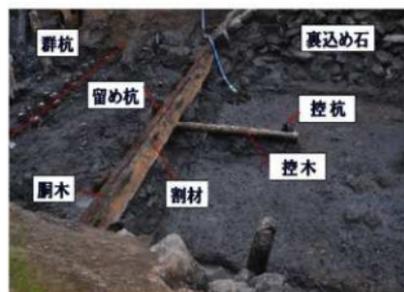
▲海（東）側の石垣の基礎構造 石垣を取り除くと胴木の内側に割材を付けていた。この割材によって根石に角度をもたせている。さらに、留め杭の下部には控木と控杭とで固定させ、その上を分厚い裏込め石で覆っていた。確認した1～4街区のすべての海（東）側の石垣がこの工法でつくられている。

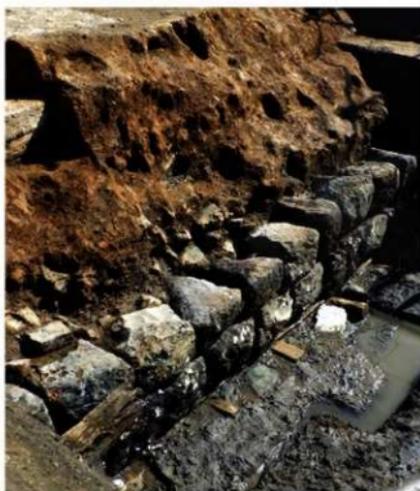
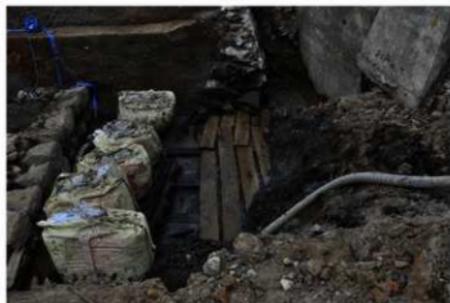
◀3線化時の山（西）側石垣 築堤は明治9年（複線）と明治32年（3線）に、いずれも山（西）側に拡幅されており、その段階を捉えることが出来た。写真左が開業期の山（西）側石垣、写真中央が3線化時の石垣と考えているもので、4枚の胴木の上に築石を積み上げている。

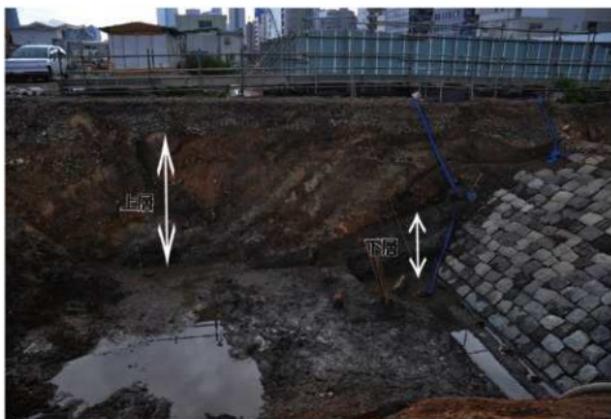
◀海（東）側の埋め立て土  
海（東）側の石垣は、埋め立て土によって覆われている。埋め立て土は上層と下層に大別され、上層は東側に急角度で傾斜する土層（ローム土、白色粘土及び黒色土）が互層で堆積する。一方、下層は傾斜を緩やかにして、シルト層と砂層が堆積している。1街区から第7橋梁橋台までは、築堤側（西）から埋め立てが行われたことを確認した。しかし、第7橋梁橋台を境に埋め立ては海（東）側から埋め立てが行われ、4街区へと続いていた。この埋め立て土は、明治末から大正初期にかけて品川駅の改良に伴う海側への拡張と考えられる。

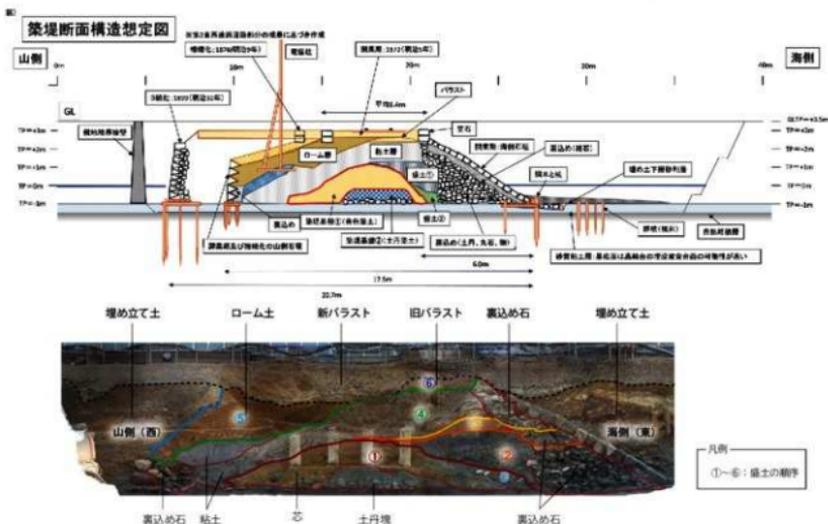
▲築堤の断面構造想定図 第2東西連絡道路地区の調査着手時点では、築堤の内部がどのような構造になっているのかわからなかった。基本的な構築時期が新しいものから記録した後、徐々に構築時期が古いものへと掘削を行った。その結果、下記のような構築順を捉えることができた。

- ① 中央に芯となる基盤をつくる。中央の底に土丹塊を敷き並べ、それを黄色土で覆い、蒲葦状に突き固めて芯としている。
- ② 海（東）側の石垣（基礎や裏込めを含む）を芯の高さまで積みあげる。
- ③ ④ 芯の上部に盛土し、これに合わせて石垣を段階的に積み上げる。山（西）側の石垣を築く。
- ⑤ さらに盛土を繰り返して、上部に至る。（⑤のローム土は複雑化時の改良土の可能性が高い）
- ⑥ 築堤の上部にバラストを敷く。次に、山（西）側の石垣のさらに山（西）側に3線化時（明治32年）の石垣をつくり、築堤の幅を山（西）側に拡張させる（上図）。

この成果に基づき、「築堤断面構造想定図」を作成し、1～4街区の調査方法の検討資料とした。

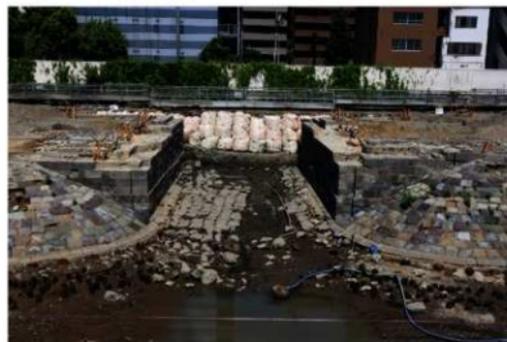
▲海から見た第7橋梁橋台 南北の橋台間の距離は約6.8m。この間を漁船等が通り抜けた。

橋台は北と南の2つの石積みによって構築されており、残存状況には違いがあるが、規模・構造及び形状は類似している。

橋台と築堤とのあり方は、長方形に加工した石材を直立に積み上げて構築している橋台に、30°の勾配をもつ海（東）側の石垣の両端を扇状に湾曲させて接続させている。両橋台の直上には、京浜東北線の乗り越し橋に伴うコンクリート基礎が構築されており、旧橋台の上部はこれによって取り除かれていた。

橋台間の通船部分には石敷きが見られた。石敷きが見られない北側半分では、鉄製の細い管が確認されていたため、管敷設時に撤去された可能性がある。また、橋台と同様に、海（東）側の旧橋台相当部と山（西）側の拡幅相当部では石敷きの様相が異なることも確認された。

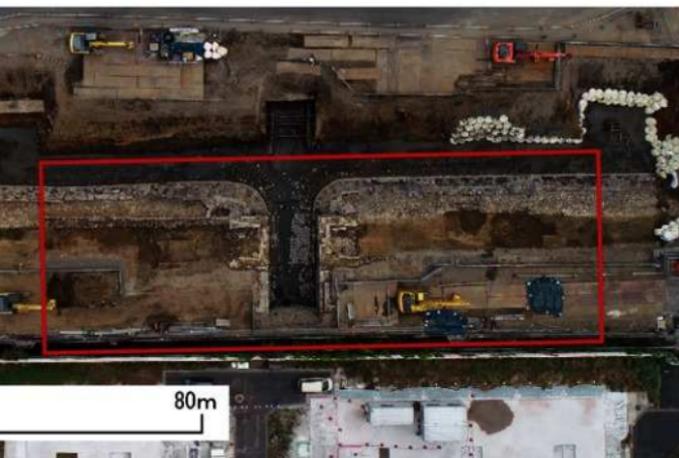
◀上空から見た3街区 南北方向に直線的にのびる築堤の切れ目が第7橋梁。橋台は山（西）側に拡幅されている。赤枠（南北80m）が国指定史跡範囲。

▼橋台の壁面 右側が開業期で、左側が拡張された石積み。両方の石面表面の仕上げが異なっていることが分かる。石積みの下から3段目の高さ（黄色の矢印付近）が海水準（T.P.0m）に相当する。

橋台は、開業期の方形の両橋台を利用して山（西）側へ共に拡幅したことがわかる。拡幅以前の橋台の規模は、およそ南北5.6m、東西7.2mで、高さは2.6mである。橋台東西の両壁面にはそれぞれ幅1～1.2m、奥行き0.15mの規模で2か所に張り出しがある。これは橋台の親・袖柱に相当するものと考えられ、各橋台には4本の柱を持っていたと想定できる。橋台の構造は、平面の外枠を石組みにより囲い、内部に土丹境や土砂と雑石を埋め込んでいる。拡幅後の橋台の東西幅は13.8mである。

橋台の石積み技法は、長方形に加工した石材を同じ列に長手と小口を並べ、縦に目地が通らないように積み上げていく。両橋台ともに下端の根石1段の上に築石8段の石積みを確認でき、その上に天端石が1段、さらに北側橋台では笠石が1段残存していた。石材はいずれも安山岩が用いられている。

開業期の両橋台の石面は、斜め筋状の叩き（すだれ仕上げ）が丁寧に施されている。これに対し山（西）側の拡幅部分は粗く打ち欠いただけであり、東西で調整の仕方を異にしている。なお、拡幅に際しては、橋台の西端角の切石を下駄の歯状に外し、切石をはめ込んでつなげ、縦に目地が通らないように配慮している。この石面の調整の違いからも山（西）側の石積みは拡幅されたものと推定される。現時点で拡幅は3線化時（明治32年）に伴うものと考えており、開業期の山（西）側の石垣は、拡張した橋台の内側に隠れている可能性が高い。

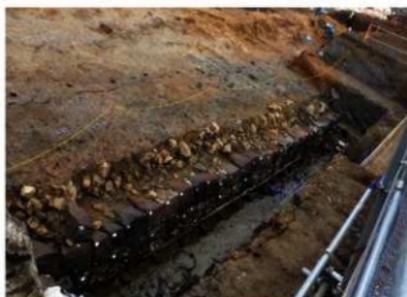
▲山（西）側の石垣（A区）直立気味の石垣と裏込めの状態。裏込め背後の平坦面は複雑化に伴う造作面である。

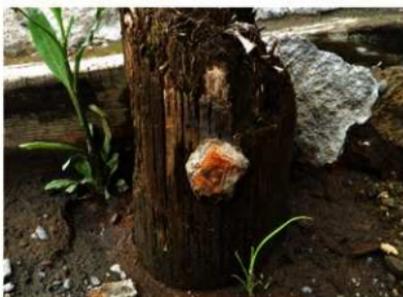
▲留め杭に使われたボルト状の金具 石垣下端の脚木を抑える留め杭にはボルト状の金具を使い、留め杭と脚木及び割材を貫通させて固定している。写真中央のサビの塊が、方形のナット部分である。すべての留め杭に確認できる。

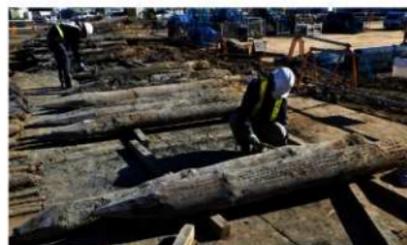
▲抜いた留め杭 脚木を抑える留め杭は約 2.5 m の長さである。先端の加工に特色があり、8 面ほどの削りによって尖らせ、まるで鉛筆を削ったような加工である。様々な杭や木材は、規模や形状等を観察・記録化し、樹種同定を実施してデータ化される。

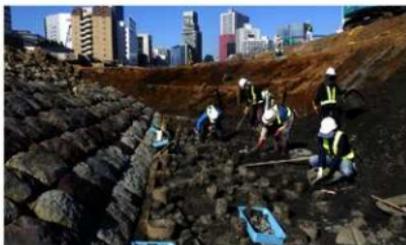
▲発掘作業 左手が海（東）側の石垣。群杭を覆う黒色の砂利を掘削している。この黒色の砂利の中からは投げ込まれた汽水瓶などをはじめ多くの遺物が出土している。新型コロナウイルス感染拡大による非常事態宣言下でも調査はつづられた。

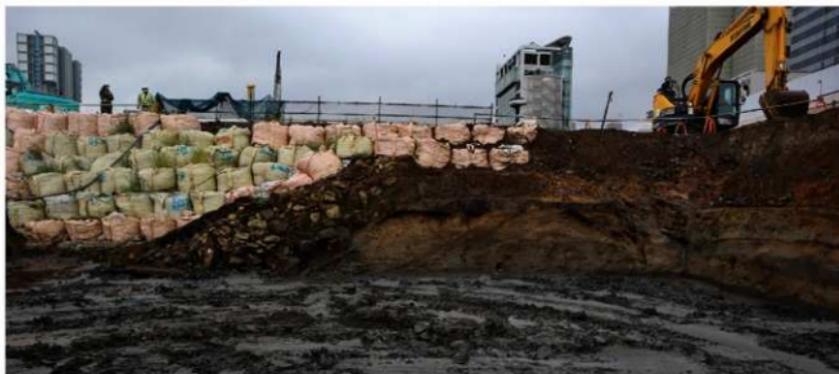
▲築堤の裁ち割り（北から）調査にあたっては、一定間隔で遺構の裁ち割りを行い、都度内部構造と掘削手順の確認を行った。写真は C 区の南端部で、写真左が海（東）側の築石とその裏込めにあたる。山（西）側の石垣は調査区外のため確認できていないが、残存している可能性は十分に考えられる。海（東）側石垣奥の大型土嚢は、法面保護のために積み上げられたもので、そのさらに奥が第 7 橋梁橋台部を含む史跡指定範囲である。

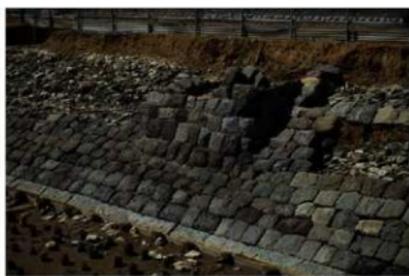
▲張り出し遺構（E区）海（東）側石垣の一部を張り出し状にしている。幅は3.3 mほどで5段の石積みが残るが、本来は道床と同程度の高さであったものと考えられる。1.3 kmの海（東）側の石垣ではこの一基が確認されているだけである。

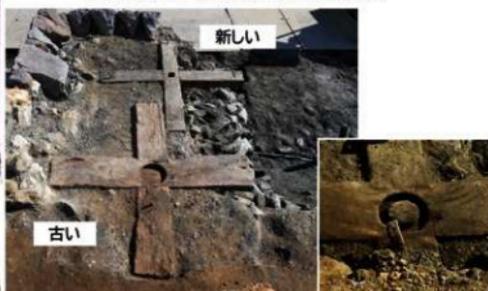
▲張り出し遺構上面 角材を十字に組んだ2つの基礎。同時に使われたものではなく、手前が古く奥が作り替えられたものである。十字の交点に枓があり、ここに柱状のものを立て、角材の四方に斜め材を固定させて中央の柱を支える構造である。この張り出し遺構は、構造や文献から「合図柱」と呼ばれた信号機の土台跡と考えられる。

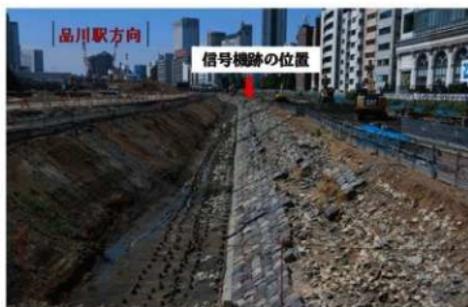
▲南北方向にのびる築堤の姿（A区から南を見る）海（東）側の石垣の前面に群杭が並列して伸びている。張り出し遺構は、直線的に延びる築堤が東へ緩やかに湾曲する位置で確認された。

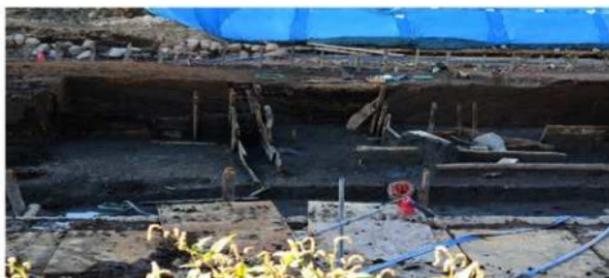
◀築堤の芯を仕切る木組み遺構 (A区) 木の杭や板で組まれた土留めのような構造で、築堤工事の初期段階でつくられている。板組みの両側の盛土の方向を確認したところ、この遺構を境に片方は北から、片方は南からと異なる方向から積み重ねられていた。このことから工事作業の区画(単位)を示していると考えられる。

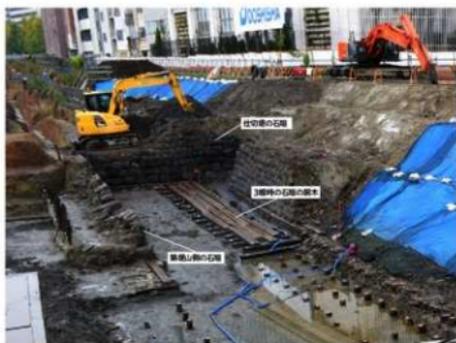
#### ◀築堤と直交してつながる仕切堤 (4-A・B区)

4街区の北側、築堤の山(西)側石垣(写真左)に直交してつながる石垣(写真中央)が見つかった。写真右の跡木は3線化時の山(西)側石垣跡木で、向かい合うように民有地側の石垣が築かれていた。この堤状遺構は、東西方向の街道側にのびていることから築堤と街道をつなぐ堤で、下図のように文献にある第7橋に伴う「南横仕切堤」に該当するものと考えられる。

調査を進めると、石垣は仕切堤の北面のみ構築であり(左下)、南側は木組みによる土留めで押さえられていた(右下)。この仕切堤の上幅は3.6mほどである。北側の石垣は築堤の石垣より先に作り、築堤の石垣をこれに合わせて直交させるように接続させている。

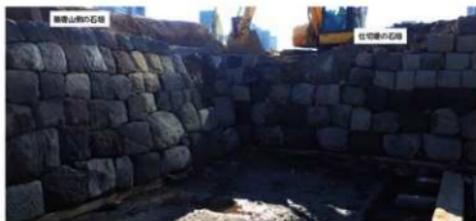
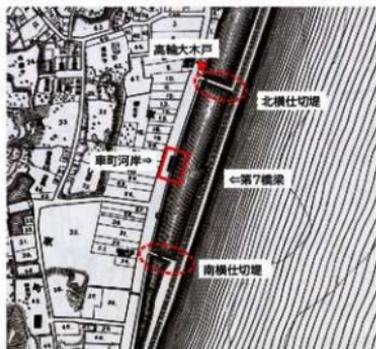
◀第7橋梁に伴う南北の仕切堤 文献「鐵道諸建築費用項目」をみると、第7橋に伴う工業名目に「左右裏石垣」「北横仕切堤」「南横仕切堤」と記載されている。「左右裏石垣」は、調査で確認した山(西)側の石垣に該当し、「北横仕切堤」「南横仕切堤」は、第7橋梁を挟んで南北に構築された東海道と築堤をつなぐ堤と考えられる。調査地点と位置関係から、確認された堤状遺構は「南横仕切堤」に該当すると考えられる(2街区の調査で「北横仕切堤」に該当する堤状遺構の痕跡も確認している)。これらの遺構の配置関係から判断すると第7橋梁と南北横仕切堤に挟まれた水域は、江戸時代からつづく車町河岸の範囲を示しており、計画的に配置された可能性が高い。

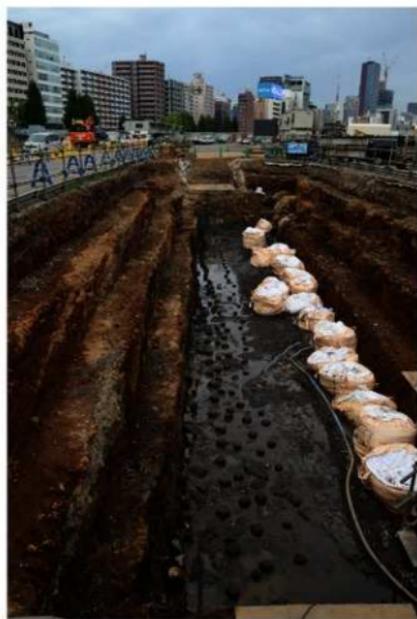
▲海(東)側の石垣の前面に打たれた群杭(仮ベント部、南から)4列の杭列が南北方向のびて確認された。杭の確認面の高さはT.P.-1.0mである。写真左の階段状の土層は、明治末からはじまる品川駅改良工事の埋め立て土で、これによって築堤は埋め立てられている。

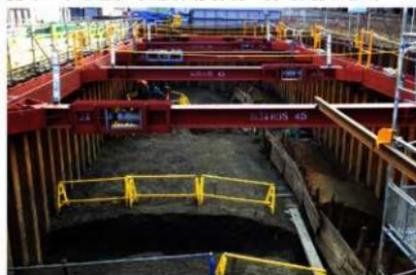
◀築堤の芯と土留め遺構(P10橋脚部、北から) 環状4号線の橋脚部、南北長約38m×東西幅約8mの範囲にシートパイルを打ち、切梁をかけての調査である。中央に蒲葦状に盛り上がる盛土が築堤の芯に相当するもので、右側の板と杭で盛土を抑えている。左側シートパイルの外に海(東)側の石垣が残っている。

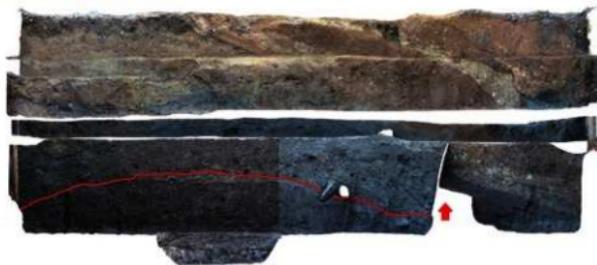
▶築堤の盛土 赤矢印部分の空白部分が、築堤の芯に対する土留めである。作業の安全確保のため、掘削は段階的に行われ、都度記録作業を行った。そのため、写真撮影の日により色味が若干異なるが、築堤の芯(赤線部)の上部は黄褐色のローム主体土を用いていることが分かっている。

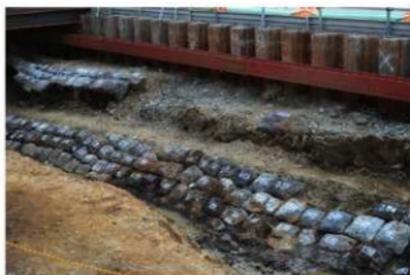
▲海（東）側の石垣検出状態 この地区は地下と地上を南北につなぐ斜路建築に伴う調査で、掘削深度が浅い北側の、工事に支障しない範囲にある石垣は残置された。また、工事用シートパイルの外側は調査範囲外となったため、海（東）側の石垣と群杭の一部が調査対象となった。日の光が届かない、覆工板下での調査であった。左は築石ごとのデータ記録の為にナンバリングされた海（東）側の石垣。

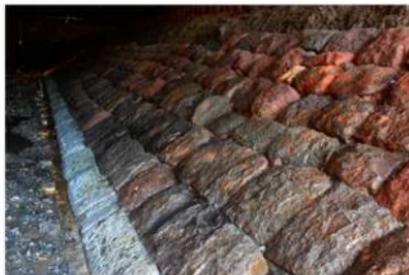
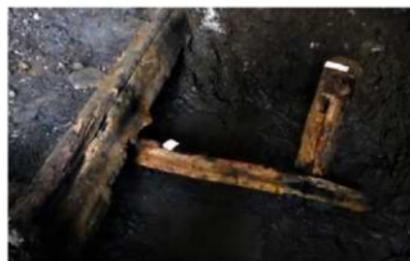
▲石垣下の基礎構造 左側が桐木と割材、右に控木と控杭。割材が黒ずむ箇所と、控木が黒ずむ箇所はボルト状の金具が貫通している。金具はほぼ錆びてしまっており、良好な状態で抽出できたのはごくわずかである。

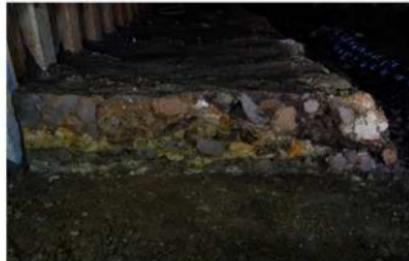
▲築堤海（東）側の埋め立て土 一帯は明治時代末から着手された、品川駅改良工事により埋め立てられた。工事にあたり、大型重機が用いられるようになったため、埋め立て土中には、築堤本体の盛土には見られない、大型の粘土ブロックが混じるようになる。

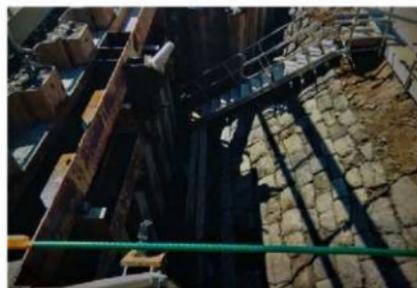
▲築堤が残存していることを示した海（東）側の石垣 平成31年4月、はじめて確認された高輪築堤跡の海（東）側の石垣。

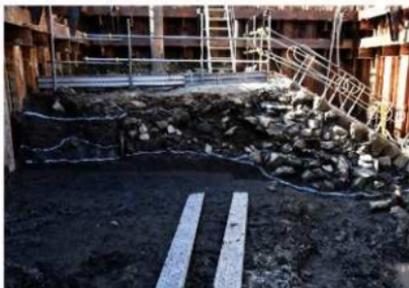
▲築堤裁ち割り状況 写真右が海（東）側の石垣とその裏込め石。他の調査区と同様に、石垣上部はすでに失われており、下部の8～9段が残存していた。

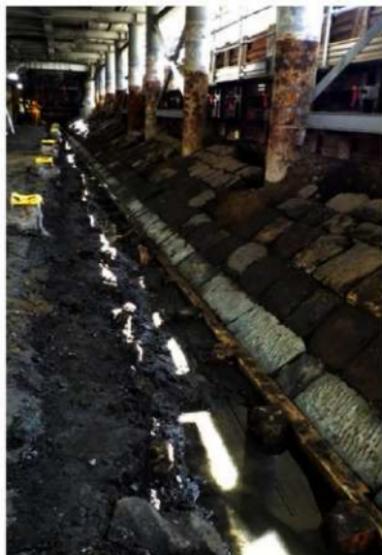
◀海(東)側の石垣の出土状態 調査は現在の品川駅、京浜東北線のホーム直下で行われた。ホームを支える鉄製の杭が打ち込まれた箇所は石垣が取り除かれており、石垣の下段4~5段程度が残存していた。

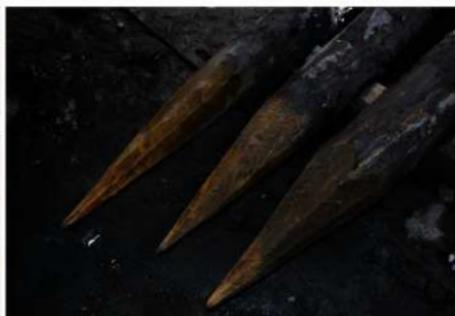
▲築堤を支えた杭 留杭や控杭など、築堤の荷重を直接的に支えていた杭は、基盤層まで確実に打ち込めるよう、先端が6~8面と丁寧に加工され、鋭い鉛筆のように先を尖らせていた。

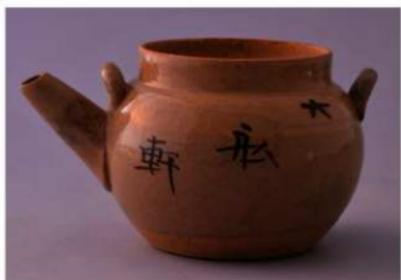
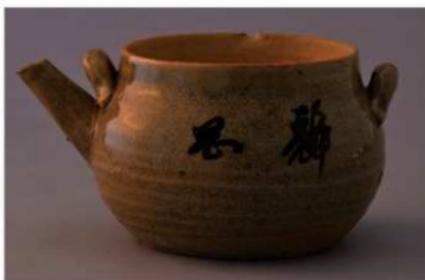
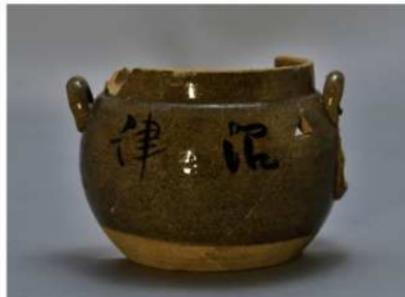
**汽車土瓶** 駅弁とともに販売されていたお茶の容器である。開業から17年後の明治22年に新橋～神戸間が全通すると、鉄道での旅も増え、弁当やお茶の販売がはじまった。汽車土瓶には、販売していた駅名や店名が記されている。「大松軒」(左上)は、明治31年に大船で開業した店。「静岡」(右上)は駅名で、裏に「志づおか」と記されている。「沼津」(左)は沼津駅で販売されたものである。「大松軒」と「沼津」が栃木県益子産、「静岡」は滋賀県信楽産と考えられる。土瓶は主に海(東)側の砂利層から出土している。汽車の窓から投げ捨てられたものだろうか。

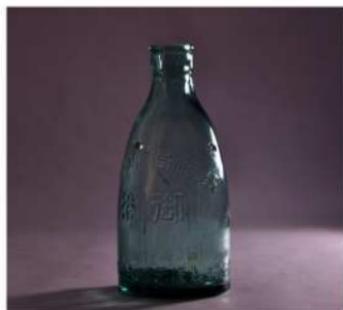
**ガラス瓶** 山(西)側の埋め立て土から出土したガラス瓶。上は「鉄道局御指定 御茶 富岡式茶瓶製造元 大日本麦酒株式会社」と陽刻されている。ガラス製茶瓶は、大正11(1922)年頃、陶器製の汽車土瓶に代わって登場するが不人気であったため、昭和5・6(1930・1931)年には再び陶器製に戻されたようである。左は牛乳瓶で、こちらも「鐵道専用」の文字が陽刻されている。

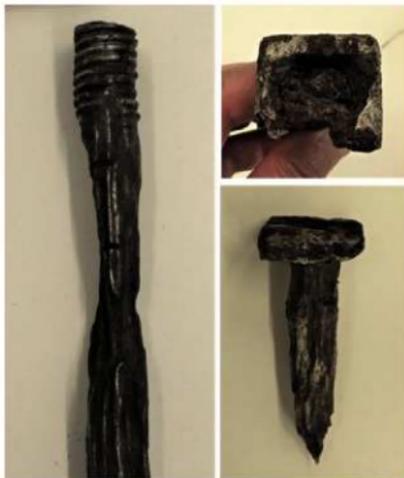
**ボルト状金具** 海(東)側の石垣の基礎構造である留め杭と鋼木、控木と控杭の固定には、この金具が使われている。ネジきりされたボルトの頭部(写真左)に、四角いナットを接続させて使用していた(写真右)。いずれも当時の日本にはないものであり、輸入されたものと考えられる。調査時には採取も難しいほど、腐食が進んでいた。

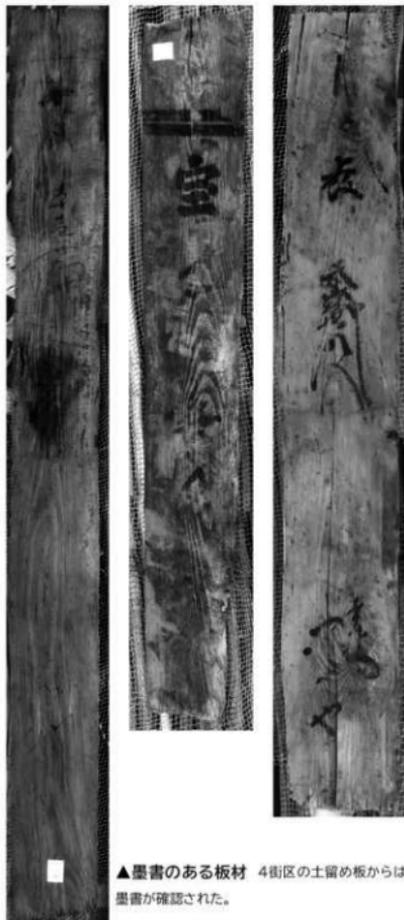
▲墨書のある板材 4街区の土留め板からは、墨書が確認された。

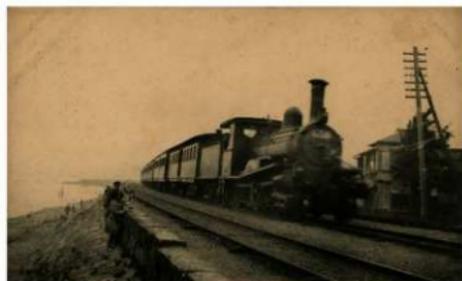
▲築堤の上を走る機関車(明治末期) 港区立郷土歴史館蔵  
海(東)側の石垣から鉄道を見る人々。波打ち際を歩く人々の姿もみえる。

開業から40年近くが経過すると、さらなる増線とそれに伴う品川駅の改良が必要となり、用地確保のために海(東)側を埋立て、大規模な拡張工事を行った。下の2枚の古写真は、3線化以降の築堤の姿を捉えたもので、この写真からはほどなくして、築堤は埋め立てられて姿を消すことになる。
