# 西三里塚第2代替地 埋蔵文化財調査報告書1

-成田市西三里塚所在馬土手-

新東京国際空港公団  
財団法人 千葉県文化財センター

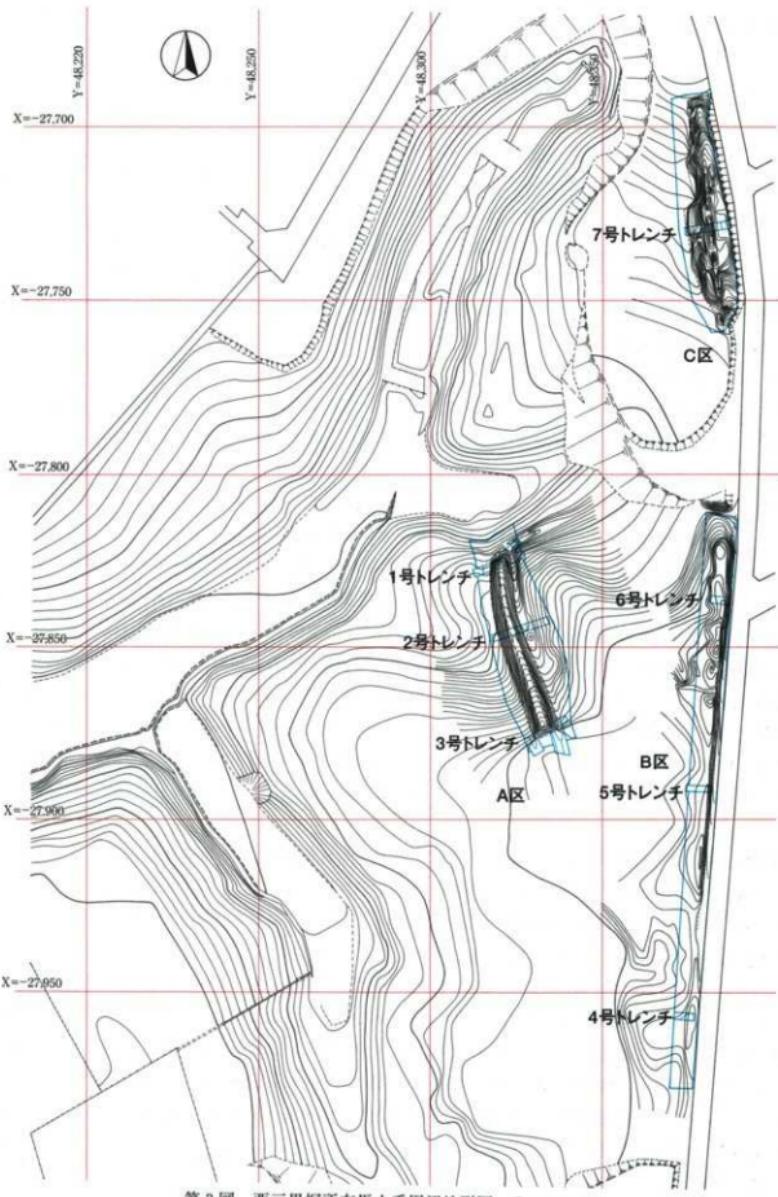
第3図 西三里塚所在馬土手周辺地形図 S = 1/1,500

今回の調査は馬土手の3,400mが対象である。対象となる馬土手は第3図で見られるように左側の谷に向かって伸びていく1条と右側の台地上を南北に伸びていき、途中谷の部分で途切れ、さらに北側に伸びていく1条の合計2条からなる。第2図の明治時代の陸軍の迅速図においても右側の馬土手は谷の入り込む部分でなくなっていた可能性は高い。第3図に見られるように西側の約65mの調査区をA区（第4図）、東側の南の約160m部分をB区（第8・9図）、北側の約70m部分をC区（第10図）と呼称して以下の説明を行う。なお、馬土手使用時と同時期の遺物については全く確認できなかった。

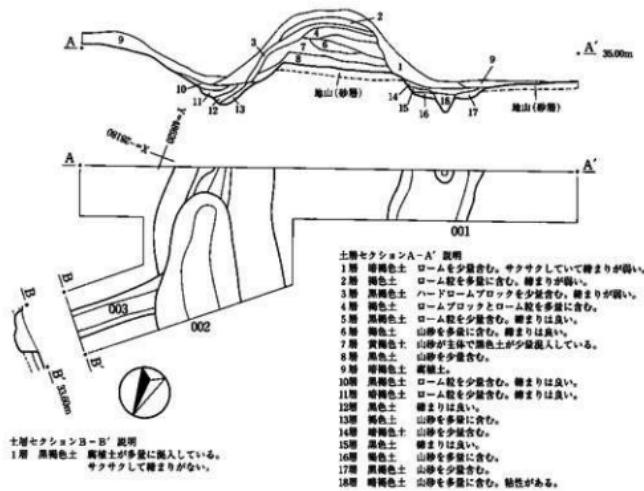
第5図 西三里塚所在馬土手（A区）1号トレント内検出造構平面及びセクション図 S=1/160

1号トレーニング（第5図） 馬土手の北端部に位置する。馬土手はA区の北側で台地の斜面部に直交する形で消失している。なお、A区の南側では元々馬土手が伸びていた可能性は高い。南端部分での馬土手の本体の幅はおよそ4.5mで、高さは地山から測ると最大2.0mである。第5図で見られるように土手本体の東側に幅約2.0m、深さ約0.8mの002号溝が検出されている。この溝は底面の幅は狭く壁がやや斜めに立ち上がる。北側では谷に向かって急に落ち込んでしまう。

また、西側の001号溝は幅約2.5m、深さは平らな部分で約0.4m、中央のピット部分で約1.0mである。ピット部分の径は約0.6mである。連続した柱穴列になるかどうかは不明である。底面の幅が広く比較的浅い断面形から道としての使用も考えられる。なお、003号道路状構造についても谷に沿って細く成形された近世以降の道になると考えられる。

馬土手本体及び001号～002号溝については一連の施設と捉えられるため同じ土層セクションA-A'で説明する。1層はソフトロームを少量含み、サクサクとして締まりが弱い暗褐色土である。腐植化が進み肩部では流失が著しい。2層はソフトローム粒を多量に含み、締まりが弱い褐色土である。3層はハードロームブロックを少量含み、締まりが弱い黒褐色土である。4層はロームブロックとローム粒を多量に含む褐色土である。5層はローム粒を少量含み、締まりの良い黒褐色土である。6層は山砂を多量に含み、締まりが良い褐色土である。7層は山砂が主体で黒色土が少量混入している黄褐色土である。8層は山砂を少量含む黒色土である。9層～13層は002号溝（野馬堀か？）に伴うセクションである。9層は腐植化の進んだ暗褐色土である。10層はローム粒を少量含み、締まりの良い黒褐色土である。11層はローム粒を少量含み、締まりの良い暗褐色土である。12層は締まりの良い黑色土である。確認はないが宝永火山灰層が挟まっている可能性が高い。13層は山砂を多量に含む褐色土である。14層～18層は001号溝（横列を伴う道路状構造か？）に伴うセクションである。14層は山砂を少量含む暗褐色土である。15層は締まりの良い黑色土である。12層と同様に宝永火山灰が挟まっている可能性が高い。16層は山砂を多量に含む褐色土である。17層は山砂を少量含む黒褐色土である。18層は山砂を多量に含み、粘性がある暗褐色土である。盛り土の特徴は基盤層の山砂層を多く使用していることにある。

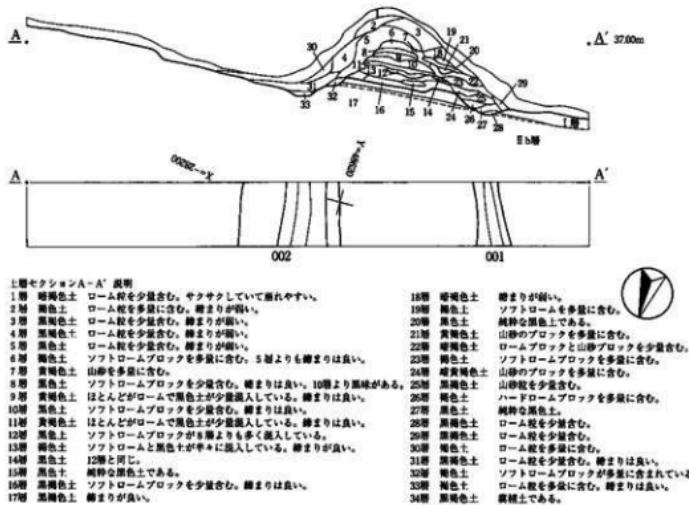
第6図 西三里塚所在馬土手（A区）2号トレント内検出造構平面及びセクション図 S=1/160

2号トレーニング（第6図） A区の1号トレーニングより南東方向約20mのところに位置する。001号～002号溝はやや浅く、幅も細くなった感じであるが連続して掘削されていると思われる。馬土手本体は北側の先端部より残りは良く、地山層より2.3m程の高さにまで達している。1号トレーニングのセクション部分と比べると001号溝は何度か埋め戻したようにも見える。

1号トレーニングと同様に馬土手本体及び001号～002号溝については一連の施設と捉えられるため同じ土層セクションA-A'で説明する。なお、1号トレーニング部分のように溝と馬土手部分の境がはっきりしないため一連の土層とする。1層はローム粒を少量含み、サクサクして崩れやすい暗褐色土である。2層はローム粒を多量に含み、締まりが弱い褐色土である。3層はローム粒を少量含み、締まりが弱い黒褐色土である。4層はローム粒を少量含み、締まりが弱い黒褐色土である。5層はローム粒を少量含み、締まりが弱い黑色土である。6層はソフトロームブロックを多量に含み、5層よりも締まりが良い褐色土である。7層は山砂を多量に含む黄褐色土である。8層はソフトロームブロックを少量含み、締まりが良く、10層

より黒味がある黒色土である。9層はほとんどがロームで、黒色土が少量混入して締まりが良い黄褐色土である。10層はソフトロームブロックを少量含み、締まりが良い黒色土である。11層はほとんどがロームで、黒色土が少量混入して締まりが良い黄褐色土である。12層はソフトロームブロックが8層よりも多く混入している黒色土である。13層はソフトロームと黒色土が半々で混入していて、締まりが良い褐色土である。14層は12層と同じ黒色土である。15層は純粋な黒色土である。16層はソフトロームブロックを少量含み、締まりが良い黒褐色土である。17層は締まりが良い黒褐色土である。18層は締まりが弱い暗褐色土である。19層はソフトロームを多量に含む褐色土である。20層は純粋な黒色土である。21層は山砂のブロックを多量に含む黄褐色土である。22層はロームブロックと山砂ブロックを少量含む暗褐色土である。23層はソフトロームブロックを多量に含む褐色土である。24層は山砂のブロックを多量に含む暗黄褐色土である。25層は山砂粒を少量含む黒褐色土である。26層はハードロームブロックを多量に含む褐色土である。27層は純粋な黒色土である。28層はローム粒を少量含む黒褐色土である。29層はローム粒を少量含む黒褐色土である。30層はローム粒を多量に含む褐色土である。31層はローム粒を少量含み、締まりが良い黒褐色土である。32層はソフトロームブロックが多量に含まれる褐色土である。33層はローム粒を多量に含み、締まりが良い褐色土である。34層は腐植土の黒褐色土である。盛り土の特徴は西側の001号溝側が埋まつた後に土手の厚みを増すように再構築している点である。長期間、土手を使用したことが窺われる。

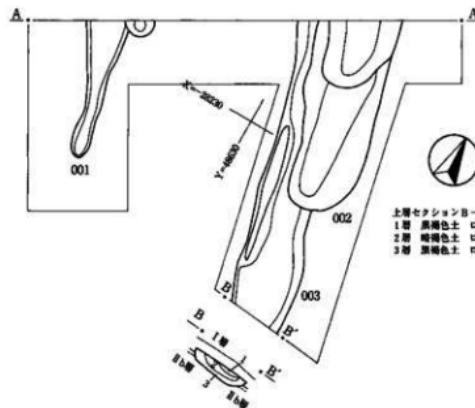
第7図 西三里塚所在馬土手（A区）3号トレンチ内検出遺構平面及びセクション図 S=1/160

3号トレンチ（第7図） A区の2号トレンチより南東方向約40mのところに位置する。001号溝は現状の土手本体の据ぎりぎりに位置し、埋土の状況から判断すると、柱穴列より新しい時期に土手を拡張し、それ以降外側に道路状の溝が自然に形成されたように思われる。東側の002号溝は深さ0.4m、幅2.5m程で南側に向かって自然に上がっていったため、現状では削平されて消失していたと思われる。003号道路状造構は近世以降に溝に沿って形成された道路と思われ、硬化面が検出されている。1号トレンチと同様に馬土手本体及び001号～002号溝については一連の施設と捉えられるため同じ土層セクションA-A'で説明する。なお、1号トレンチ部分のように溝と馬土手部分の境がはっきりしないため一連の土層とする。1層は表土で、ロームブロックを含み、サクサクとしていて締まりが弱い暗褐色土である。2層はローム粒を少量含み、締まりが弱いが1層よりは強い暗褐色土である。3層はローム粒を少量含み、締まりが弱い黒褐色土である。4層はローム粒を少量含み、締まりが弱い暗褐色土である。5層はローム粒を少量含み、締まりが弱い暗褐色土である。6層はローム粒を少量含み、締まりが弱い黒褐色土である。7層はローム粒を多量に含み、締まりが弱い褐色土である。8層はソフトロームを少量含み、締まりが良い黒褐色土である。9層はローム粒を多量に含み、締まりが良い褐色土である。10層はソフトロームブロックを少量含み、締まりが良い黒色土である。11層はソフトロームとハードロームブロックが主体で、黒色土が少量含まれる黄褐色土である。12層はソフトロームブロックを少量含む黒色土である。13層はロームブロックが主体で、締まりが良い黄褐色土である。14層はソフトロームを少量含み、締まりが良い黒褐色土である。15層はローム粒を少量含む黒色土である。16層はハードロームブロックが主体で、黒色土が少量含まれる黄褐色土である。17層はロームブロックを少量含む黒色土である。18層は純粋な黒色土である。19層はロームが主体で、黒色土が少量含まれ、締まりが良い黄褐色土である。20層はローム粒を少量含む暗褐色土である。21層はソフトロームを若干含む黒褐色土である。22層はソフトロームブロックを少量含み、締まりが良い黒色土である。23層はローム粒を少量含む黒色土である。24層はハードロームブロックとソ

上層セクションB-B' 説明  
1層 黄褐色土 ローム粒を少量含む。  
2層 黄褐色土 ローム粒を多量含む。地土粒を少量含む。  
3層 黄褐色土 ローム粒を多量含む。地土粒を多量含む。締まりは悪い。

- 下層セクションA-A' 説明  
1層 姫褐色土 黒土。ロームブロックを含む。サクサクしていくと締まりが悪い。  
2層 姫褐色土 ローム粒を少量含む。締まりは悪いが、1層よりは良い。  
3層 黑褐色土 ローム粒を少量含む。締まりは悪い。  
4層 姫褐色土 ローム粒を少量含む。締まりは悪い。  
5層 黑褐色土 ローム粒を少量含む。締まりは悪い。  
6層 黑褐色土 ローム粒を少量含む。締まりは悪い。  
7層 黑褐色土 ローム粒を多量含む。締まりは悪い。  
8層 黑褐色土 ソフトロームを少量含む。締まりは良い。  
9層 黑褐色土 ローム粒を多量含む。締まりは良い。  
10層 黑褐色土 ソフトロームブロックを少量含む。締まりは良い。  
11層 黑褐色土 ソフトロームブロックとハーフロームブロックが主体で、黒色土が少量含まれる。  
12層 黑褐色土 ソフトロームブロックを少量含む。  
13層 黑褐色土 ロームブロックが主体である。締まりは良い。  
14層 黑褐色土 フィルムシルトを少量含む。締まりは良い。  
15層 黑褐色土 ローム粒を少量含む。  
16層 黑褐色土 ドーム状ブロックが主体で黒色土が少量含まれる。  
17層 黑褐色土 ローム粒を少量含む。  
18層 黑褐色土 地下水位土である。  
19層 黑褐色土 ロームが主体で黒色土が少量含まれる。締まりは良い。  
20層 姫褐色土 ローム粒を少量含む。

- 21層 黑褐色土 ソフトロームを若干含む。  
22層 黑褐色土 ソフトブロックを少量含む。締まりは良い。  
23層 黑褐色土 ローム粒を少量含む。  
24層 黄褐色土 ハーフロームブロックとソフトロームブロックを多量に含む。  
25層 黄褐色土 ハーフロームブロックを少量含む。  
26層 黄褐色土 ロームブロックを少量含む。  
27層 黄褐色土 ロームブロックを少量含む。  
28層 黄褐色土 ローム粒を少量含む。  
29層 黑褐色土 ローム粒を少量含む。  
30層 黑褐色土 ローム粒を少量含む。土とピットの色調が同じで区別がつかない。  
31層 黄褐色土 ソフトロームブロックを少量含む。  
32層 黑褐色土 ローム粒を少量含む。  
33層 黑褐色土 締まりは弱い。  
34層 黑褐色土 ローム粒を少量含む。  
35層 黑褐色土 ローム粒を少量含む。極く締まっている。(道路路の硬化面)  
36層 黑褐色土 締まりが良い。  
37層 黑褐色土 ローム粒を少量含む。  
38層 黑褐色土 ローム粒を少量含む。  
39層 黑褐色土 黒土。

フトロームブロックを多量に含む黄褐色土である。25層はロームブロックを少量含む暗褐色土である。26層はロームブロックを少量含む暗褐色土である。27層はロームブロックを少量含む暗褐色土である。28層はローム粒を少量含む黒褐色土である。29層はローム粒を少量含み、溝とビットの色調が同じで区別がつかない黒色土である。時期的には宝永火山灰層を挟んでいる可能性がある。30層はソフトロームブロックを少量含む暗褐色土である。31層はソフトロームブロックを少量含む暗褐色土である。32層はロームブロックを多量に含む褐色土である。33層は締まりが弱い黒色土である。34層はローム粒を少量含む暗褐色土である。35層はローム粒を多量に含み、硬く締まっている褐色土である。36層は締まりが良い暗褐色土である。37層はローム粒を少量含む黒褐色土である。38層はローム粒を少量含む暗褐色土である。39層は腐植土が主体の暗褐色土である。A区の1号トレンチ～3号トレンチを見る限りこの範囲での馬土手の遺存状況は良いと思われるが、迅速図（第2図）を見る限り、明治14年の時点ではまだ南側に伸びて台地の縁に沿って繋がっていくようにも思われる。003号道路状遺構が伸びていく様子からもそう判断して良いかと思われる。

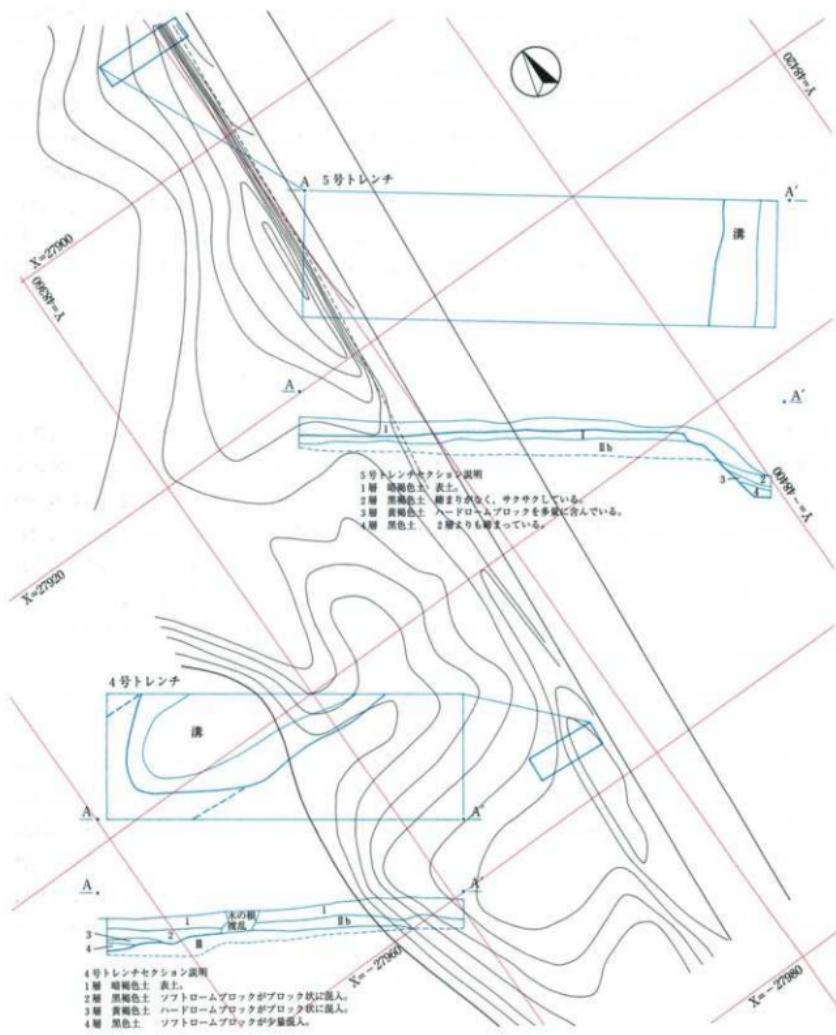
第8図 西三里塚所在馬土手（B区）南側 4～5号トレンチ内検出遺構平面及びセクション図  $S = 1/160$ ,  
地形測量図  $S = 1/400$

4号トレンチ（第8図下） B区の最も南側に位置するトレンチである。トレンチ内を浅いレベルで溝が南北～北東方向へ検出されているが、迅速図（第2図）から判断すると明治時代以降の道という判断が妥当だと思われる。断面を見る限りでは馬土手の西側の柵列を伴う浅い溝、もしくは道路状遺構の名残が僅かな傾斜として認められるのみである。馬土手本体は明治時代以降に削平されて消失してしまったと思われる。セクションA-A'の1層は表土で暗褐色土である。これらは馬土手の本体部分を壊して埋められた土と思われる。2層～4層まではあるいは馬土手に伴う溝もしくは道路状遺構の覆土部分である。2層はソフトロームブロックをブロック状に含む黒褐色土である。3層はハードロームブロックをブロック状に含む黄褐色土である。4層はソフトロームブロックを少量含む黒色土である。

5号トレンチ（第8図上） B区4号トレンチの北西70m程に位置するトレンチである。4号トレンチと同様に馬土手本体が全く消失している。トレンチの北東側に深さ1.5m以上、幅2.0m以上（北東にさらに広がっていたと思われる。）の規模で溝（この深さからといわゆる野馬堀と呼ばれる堀であった可能性が高い）が見られる。セクションA-A'の1層は表土で暗褐色土である。この一部が溝の中に流れ込んでいることから考えると溝自体が意外と深く掘り込まれ、現道下に遺存しているものと思われる。2層～4層にかけてはプライマリーな溝の土層と思われる。2層は締まりがなく、サクサクとしている黒褐色土である。3層はハードロームブロックを多量に含んでいる黄褐色土である。4層は2層よりも締まりの良い黒色土である。

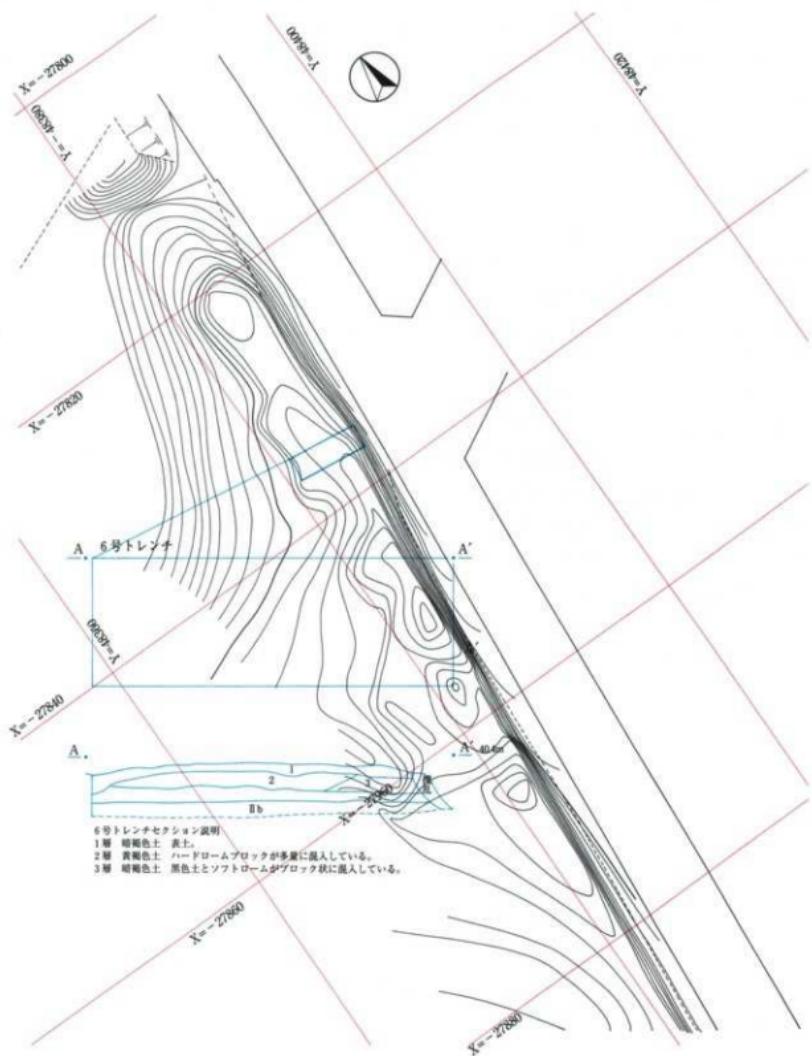
第9図 西三里塚所在馬土手（B区）北側6号トレンチ内検出遺構平面及びセクション図 S=1/160,  
地形測量図 S=1/400

**6号トレンチ（第9図）** B区5号トレンチの北西60m程に位置するトレンチである。馬土手があつたと思われる位置に若干の盛り土の残骸が認められるものの、北東側は搅乱気味でプライマリーな状況で残ってはいない。セクションA-A'の1層は表土で暗褐色土である。これらは馬土手の本体部分を壊して埋められた土と思われる。2層～3層は馬土手を構築した時の土層であると思われる。幅4.0m前後の規模と推定される。2層はハードロームブロックが多量に混入している黄褐色土である。3層は黒色土とソフトロームがブロック状に混入している暗褐色土である。

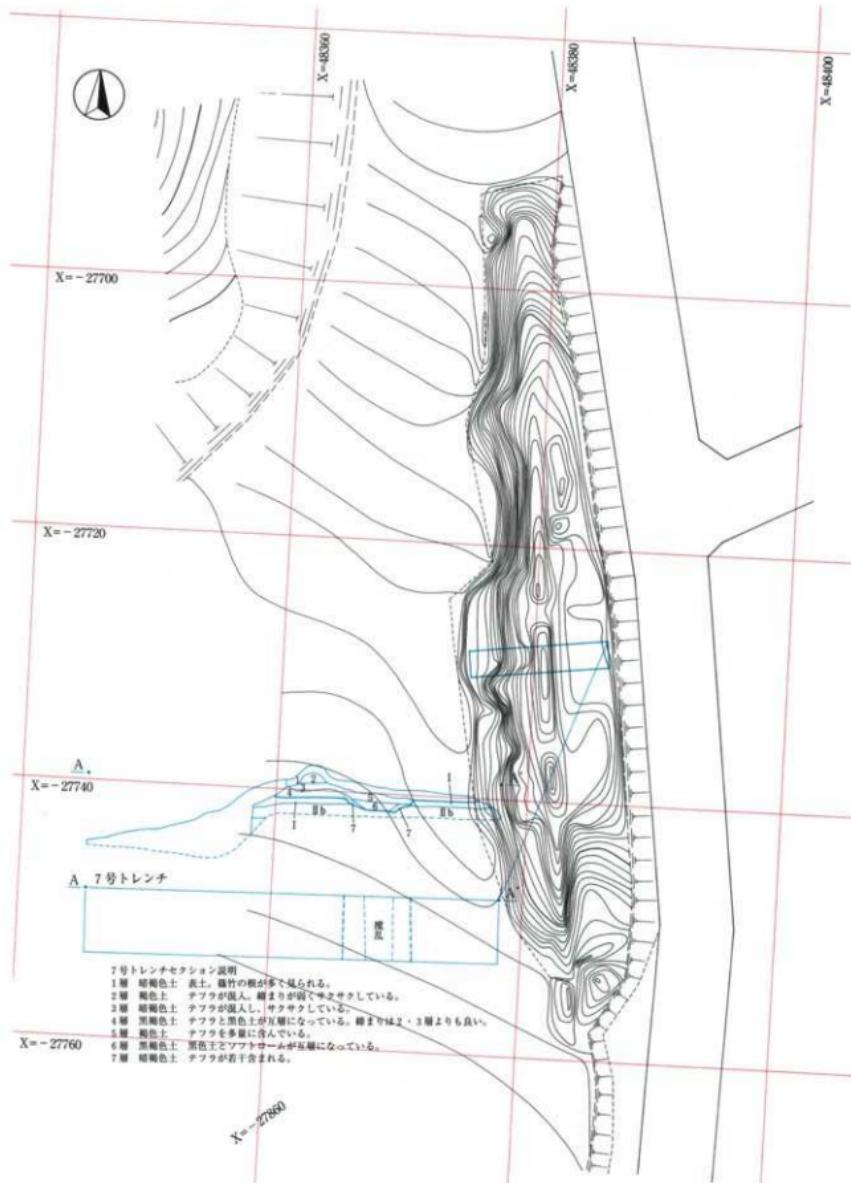
第10図 西三里塚所在馬手（C区）7号トレンチ内検出遺構平面及びセクション図 S=1/160,  
地形測量図 S=1/400

**7号トレンチ（第10図）** C区のはば中央部分を東西方向に2.0m幅で調査したトレンチである。途中で途切れるものの、馬土手B区の北側に一直線上に続く馬土手である。迅速図（第2図）で見る限りでは西側から入る谷頭部分では途切れていた可能性もある。セクションで見る限りではB区内では最も残りが良い。東側の馬土手に伴う溝は現在道路となっているが、土手と平行して南北方向に続くものと思われる。また西側部分は削平された後に廃棄物を埋め戻している。セクションA-A'の1層は表土で篠竹の根の搅乱が著しい暗褐色土である。2層～4層までは馬土手本体部分である。2層は新期テフラが混入しており、締まりが弱くサクサクしている褐色土である。3層は新期テフラが混入しており、サクサクしている暗褐色土である。4層は新期テフラと黒色土が互層になっており、締まりは2層、3層よりも良い黒褐色土である。5層～7層は馬土手に掘られた搅乱のセクションである。5層は新期テフラを多量に含んでいる褐色土である。6層は黒色土とソフトロームが互層になっている黒褐色土である。7層は新期テフラが若干含まれている暗褐色土である。

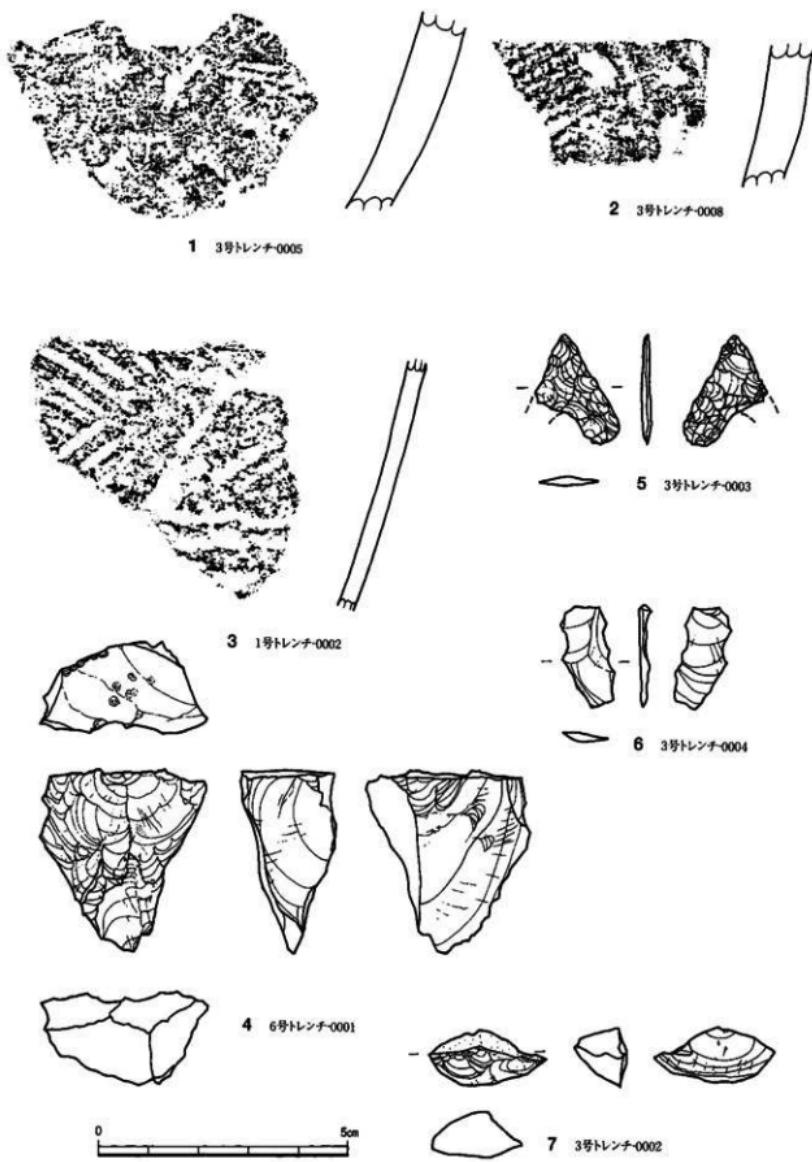
第11図 西三里塚所在馬土手出土遺物実測図

馬土手盛り土等出土遺物（第11図1～7、図版10）縄文時代の遺物は馬土手の盛り土中及び調査区から検出された溝などの覆土中から少量出土している。最も多くの遺物が分布していたのはA区の3号トレンチである。1は3号トレンチ内より検出された縄文時代早期Ⅲ類の茅山式土器の底部に近い破片である。土器表面には条痕が見られる。胎土には纖維が混入されている。2は3号トレンチ内より検出された縄文時代後期加曾利B式土器の胴部破片で表面は磨り消し縄文で覆われている。3は1号トレンチ内より検出された弥生時代中期の壺形土器あるいは甕の破片である。縄文を地文にして直線的な沈線で区画されている。この破片以外に同じ時期のものは見られない。これらの他に奈良・平安時代の土器の破片が少量見られた。

4は6号トレンチのⅡb層中から検出された縄文時代のものと思われる黒曜石の石核である。大形の剥片素材を石核として、より小さな剥片を剥離したものと思われる。打面には打撃時に付けられたものと思われるコーンが顕著に残されている。全長3.56cm、幅3.29cm、厚み1.78cm、重量15.56gである。石材は、茶色の鉄分が網目模様に貫入していて透明度がなく黒味の強い黒曜石である。5は3号トレンチの溝の覆土から検出された縄文時代の石鎚である。凹基盤で片側の脚部が欠損している。剥片素材を使用して両面とも周辺部より中程に向かって細かく丁寧に仕上げてあり、仕上がりは非常に薄いものとなっている。全長2.17cm、幅1.64cm、残厚み0.23cm、残重量0.51gである。石材は比較的透明度の強い黒曜石である。6は3号トレンチ内の溝の覆土中より検出された小剥片である。綫長の剥片で全長1.94cm、幅0.99cm、厚み0.23cm、重量0.33gである。石材は灰色がかった珪質頁岩で縄文時代のものと思われるが、旧石器時代の遺物の可能性もある。背面の剥離面の規格性が乏しく、細石刃とは違うと思われる。7は3号トレンチ内で検出された、縄文時代のものと思われる横長の小剥片である。背面に原礫面を残す厚みのあるものである。全長1.15cm、幅2.33cm、厚み1.09cm、重量1.70gである。石材は黒味が強く不透明な黒曜石である。
