# 怡 土 城 跡

前原市文化財調査報告書

第 94 集

前原市教育委員会

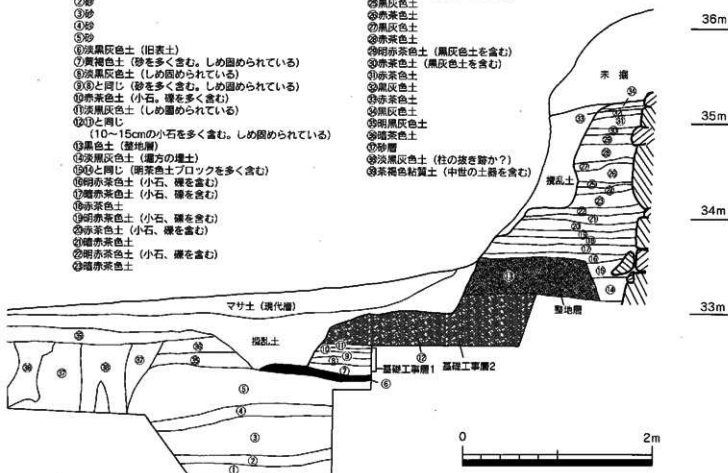
第34図 大門遺跡（大門29・30）No.2トレンチ土層図（1/40）

No.2トレンチにおいて最初に表土（腐葉土）を除去したところ、踏査の際に見え隠れしていた版築層がその姿を現した。その版築層はしっかりと突き固められており、掘削する際手鉞から火花が出るほどの硬さであった。上層観察の結果、No.1トレンチと同様に層序としては地山（砂層）→旧表土（淡黒灰色土）→基礎工事層1（しっかりと突き固められた砂質土）→基礎工事層2（10～15cmの小石を多く含みしっかりと突き固められている淡黒灰色土）→整地層（黒灰色土）→版築層となっており、現在にも相通じる土木技術で構築されている。

- ①砂
- ②砂
- ③砂
- ④砂
- ⑤砂
- ⑥淡黒灰色土（旧表土）
- ⑦黄褐色土（砂を多く含む。しめ固められている）
- ⑧淡黒灰色土（しめ固められている）
- ⑨⑧と同じ（砂を多く含む。しめ固められている）
- ⑩赤茶色土（小石、礫を多く含む）
- ⑪淡黒灰色土（しめ固められている）
- ⑫⑩と同じ（10～15cmの小石を多く含む。しめ固められている）
- ⑬黒色土（整地層）
- ⑭淡黒灰色土（掘方の埋土）
- ⑮⑫と同じ（明茶色土ブロックを多く含む）
- ⑯明赤茶色土（小石、礫を含む）
- ⑰暗赤茶色土（小石、礫を含む）
- ⑱赤茶色土
- ⑲明赤茶色土（小石、礫を含む）
- ⑳赤茶色土（小石、礫を含む）
- ㉑暗赤茶色土
- ㉒明赤茶色土（小石、礫を含む）
- ㉓暗赤茶色土

- ㉔明赤茶色土（小石、礫を含む）
- ㉕黒灰色土
- ㉖赤茶色土
- ㉗黒灰色土
- ㉘赤茶色土
- ㉙明赤茶色土（黒灰色土を含む）
- ㉚赤茶色土（黒灰色土を含む）
- ㉛赤茶色土
- ㉜黒灰色土
- ㉝赤茶色土
- ㉞黒灰色土
- ㉟暗黒灰色土
- ㊱暗茶色土
- ㊲砂層
- ㊳淡黒灰色土（柱の抜き跡か？）
- ㊴茶褐色粘質土（中世の土器を含む）

まずはNo.1トレンチと No.2トレンチの土層観察の結果でも明らかなように石壁の根石と整地層の間に掘り方と埋土層が確認できることに注目したい。両トレンチの土層観察の結果、当該土壁を構築する際、①地山（砂層）を整地する→②地山の上部に砂質土でしっかりと突き固められた基礎工事層1を構築する→③基礎工事層1の上部に10～15cmの小石を多く含みしっかりと突き固められている淡黒灰色土で基礎工事層2を構築する→④基礎工事層2の上部に整地層（黒灰色土）を構築する。これら4工程を経て基礎工事がなされていることがわかる。その基礎工事層の上部に石壁が構築されるのであるが、石壁の根石を設置する際、根石を直接その基礎工事層の直上に設置せず、わざわざ整地層を掘削して設置し、掘方に掘り起こした土砂を埋め戻している。この根石の設置方法は古墳の横穴式石室の根石の設置方法に相通じるものがあり、このことから当該土壁の構築に従事した人々は古墳の築造に何らかの関わりがあったことが想定される。

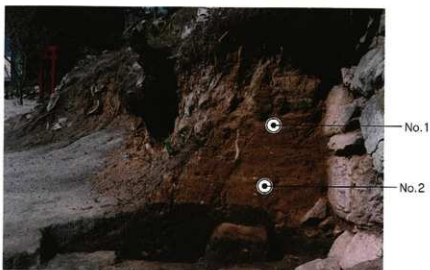
写真2 No.2トレンチ土壌サンプル採集箇所1

試料番号	採取位置等の記述	写真番号	トレンチ断面図
No.1	版築層上部	写真-2	No.2 トレンチ土層図
No.2	版築層下部	写真-2	
No.3	基礎工事層（黒灰色土層）	写真-3	
No.4	砂層（旧川床層）	写真-3	
No.5	本体版築層上段（白色土層）	写真-5	
No.6	本体版築層（黒褐色粘土層）	写真-6	
No.7	本体版築層下段（白色土層）	写真-6

怡土城の城壁及びその基礎部の開削調査において、まさ土等を通常の方法で締め固めた場合に比較して、強度が明らかに大きな土層の存在が確認された。確認された土層の強度は、版築等によって入念に施工した層の年代効果を考慮したとしても、想定される強度を遙かに上回っており、怡土城の城壁及び基礎部を施工する際、それらの層（版築層等）の強度を増すために、上に添加材を混入する等、何らかの処置をして締め固めた可能性が推察された。締め固め層を固化させ強度を上げるための添加材としては、石灰や石膏とともに、海浜が近いことから牡蠣殻や貝殻の破砕物および濃縮された海水（塩を作った後のにがり）などが想定された。

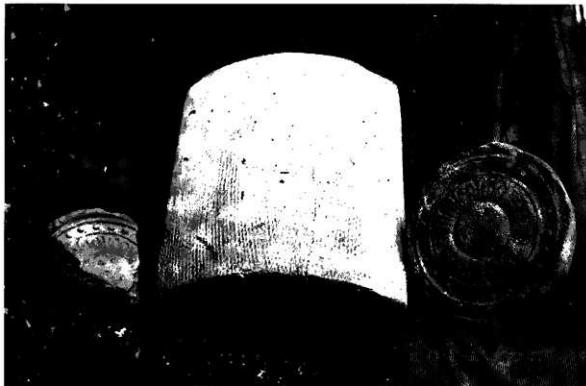
第52図 木下氏収集の怡土城の瓦（大正3年）

以上が現在確認できる大園寺の木下コレクションであるが、かつて木下氏はこの他にも怡土城に関連する遺物（古瓦）を所蔵していたようである。その一部が大園寺に保管されている木下氏の記録写真として残されている（第52図）。この写真（第52図）には平瓦が1枚、軒丸瓦が2片納められている。写真の裏には「大正3年 怡土城瓦（高祖山）」と裏書があることから、これらも大正年間の調査時に出土したものと推定される。平瓦は厚手で大園寺所蔵の平瓦と同種のもの、軒丸瓦

は中房に1+8の蓮子を配し、その周辺に複弁7つと単弁1つとからなる変則的な複弁八弁蓮花文をもつタイプとみられる。このタイプの軒丸瓦は怡土城郭内からの出土が知られており、同じ瓦当文様は筑前国分寺からも出土している。<sup>(G12)</sup> 国分寺造営や怡土城の築城時期から8世紀中頃に編年されている。<sup>(G13)</sup>

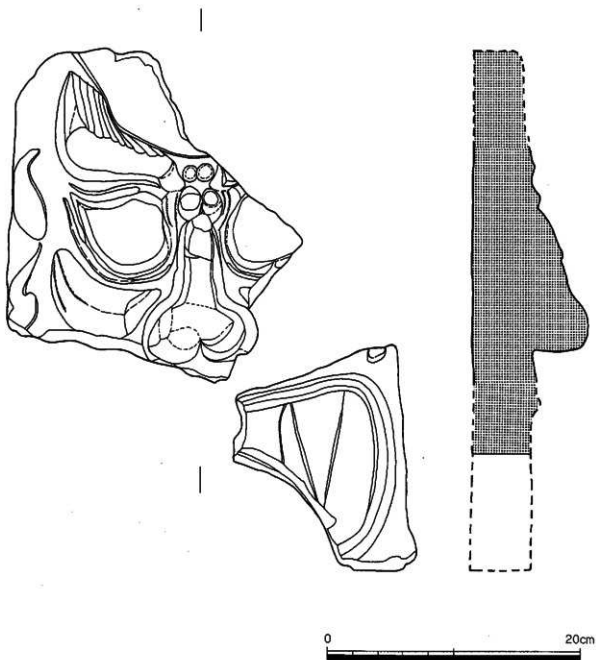
第55図 大國寺所蔵鬼瓦実測図 (1/3)

ところで、九州では奈良から平安時代にかけて、大宰府式鬼瓦（都府楼系鬼瓦）と呼ばれる鬼面鬼瓦が大宰府を中心に盛行する。この形式の鬼瓦は、顔面のみ表わし、下顎・下歯の表現を欠き、鬼面全体が高く盛り上がる。外形は円頭台形で、外縁にそつて珠文をめぐらす。歯牙をむき、空豆形の眼と太い眉をつり上げ、額に同心円状の力瘤を表現する。力瘤の両端には頭髮、顎には細やか

なまき毛を記する。頂部に半円形に浅く窪ませた部分を作って鳥裳のかかりとし、別に焼成前に1～2個の釘穴を穿つ。大宰府式鬼瓦については、毛利光俊彦氏より3種に分類されており、Ⅰ式が大宰府Ⅱ期の創建時、Ⅱ式はⅠ式とそれほど年代が隔たらない時期、Ⅲ式は天慶4年(941)藤原純友の乱後の大宰府再建期(Ⅲ期)に比定されている。栗原氏はⅢ式について「出土量が極めて少ない。さらには文様も形式学的に見て(Ⅰ式よりも)やや後出のもの」と考えている<sup>(註17)</sup>。

末永出土鬼瓦のうち外形に復元され、広く認知されているもの(伊都岡歴史博物館に常設展示)はⅠ式Aに該当する。その特徴に関しては「V-2-(1)末永出土鬼瓦」で詳述しているのでここでは触れない。Ⅰ式の上限年代は8世紀前半代(大宰府政庁Ⅱ期)に比定され、怡土城築城の8世紀第3四半期まで存在することからかなり長期間にわたる范型の使用が想定できる。もう1点は破片のため全形は判然としませんが、怒り目など部分的な特徴からⅡ式に該当すると思われる(Ⅱ式の年代もⅠ式とほぼ併行)。大園寺所蔵鬼瓦は大宰府式鬼瓦には該当しないが、それに類似する北九州市北浦廃寺の鬼瓦について述べた小田富士雄氏は「大宰府系の憤怒相鬼面の脱化形式」と述べている<sup>(註21)</sup>。この鬼瓦は北浦廃寺の創建年代である9世紀代に都府楼式鬼瓦を模倣して作成されたものと考えられることから大園寺所蔵鬼瓦も同様の時期が与えられる。なお毛利光氏の設定するⅠ式Aは現在のところ大宰府政庁跡を中心として、大野城跡、水城跡、筑前国分尼寺跡などの大宰府史跡内では出土しておらず、以上のことは瓜生秀文氏も考察している通りである。

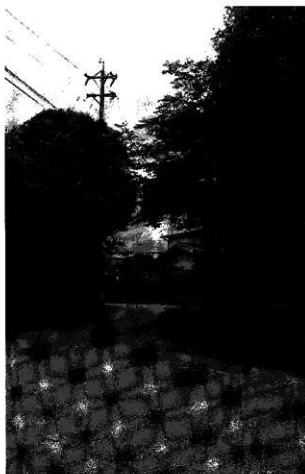
第70図 大鳥居口城門(城外側より城内側を望む)

昭和11年の調査結果によると、2ヶ所で城門の礎石を確認している。1ヶ所は大鳥居口といわれる高祖神社に登る参道路面に、中心に長方形の繰り込み孔を有する礎石が2個所在していた。礎石間の中心距離は12尺5分(約3.65m)を測り、正しく南北に並んでおり、孔の方向もそれに一致していた。この2個の礎石の他に別の礎石が近傍の石垣等に積み込まれていたが、大正6年の怡土城址記念碑建設の際に基石の一部として抜き取られ、3個だけ保存されている。その後の聞き取り調査の結果、大正6年の記念碑建設の際に基石として近傍の石垣から抜かれた礎石は計4個あって、その内の3個が記念碑の基石として現地保存されていることがわかった。このことから、大鳥居口においては昭和11年に鏡山氏が確認した2個の礎石をあわせて少なくとも計6個の城門の礎石があったことがわかる。ただし、大正6年に礎石を現地まで引き上げる際、軽量化のためにかなり形を変えており、原形を留めていないとのことである。

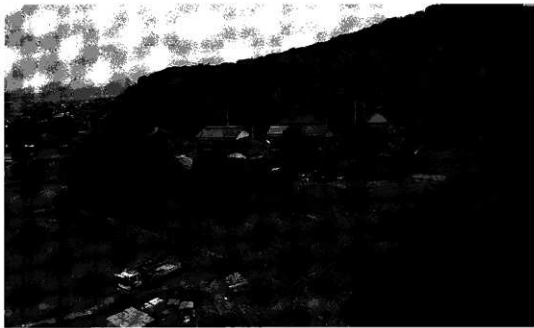
第76図 土塁と濠（高来寺地区）

現在までの試掘及び発掘調査の結果、怡土城の土塁の城外側には約10～15mの濠があったことがわかっている。その埋土は上層に砂、下層になるにつれて礫を多く含み、かつては水が流れていたと想定される。「改正原出圖」には「高祖の南即ち一丁目月の外側の川を「堀」といふ」と記しており、『筑前國續風土記拾遺』にも「高祖村落の前にて南北に長陸を設け外郭の址確かに見ゆ。長陸は田となれり云々」と記されていることから怡土城の土塁の城外側には濠が設けられており、江戸時代末まではその痕跡を残していたのであろう。

ところで、昭和11年の鏡山氏の調査によると風音寺の土砂採集工事の際に、土塁の城内側に沿って濠を掘っていたことを確認している。また、試掘の結果、一部で「内濠」らしき大溝を確認しており、このことをふまえて考えると土塁の城内側にも濠があったと想定できる。ただし、内濠に関しては地形の制約を受ける部分があることから、土塁の城内側全範囲には設けられなかったと考えられる。

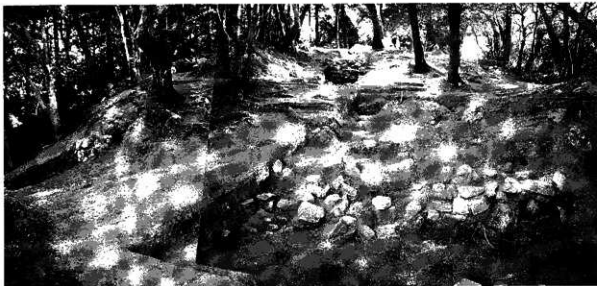
第78回 高祖城（上の城）

遺構は石塁・建物の礎石・虎口（階段状入り口）・ピット群等を検出した。石塁は現存高約1.5mを測り、廃城以前は約2mの高さがあつたと推定できる。築造方法としては扇状に勾配をもたせて石材を組むのではなく、垂直に石材を組む工法をとっている。織豊期（織田信長・豊臣秀吉の時代）以前にみられる典型的な在地の石塁である。礎石群の礎石間は約2.1m（約7尺）を測る。虎口は階段状に地山整形の後、ステップ部分に上面を水平に整えた石材を使用している。虎口幅も礎石間と同じく約2.1m（約7尺）を測る。このことから築城に際して「7尺」が規格の一つであったことがわかる。ピットはテラスの端部で検出した。乱杭の跡と考えられ、一部に杭の痕跡を残している。

遺物は輸入陶磁器、土師皿、多量の瓦、釘（瓦止め）等が出上した。陶磁器の時期は16世紀中頃のものが大半を占めるが、一部には15世紀代の伝世品と考えられるものも含まれる。瓦については時期差があり、新しくも織田信長・豊臣秀吉の時代以前のものである。瓦は鬼瓦以下一式出

土しており、その出土量から当時の山城としては珍しい総瓦葺の建物が所在したことが想定できる。また、土師皿、火舎、甕、花瓶等も出土することから、この城は単なる逃げ込みのための城ではなく、城兵のみならず風流（華道等）を嗜む人物なども常駐していたと考えられることもできる。

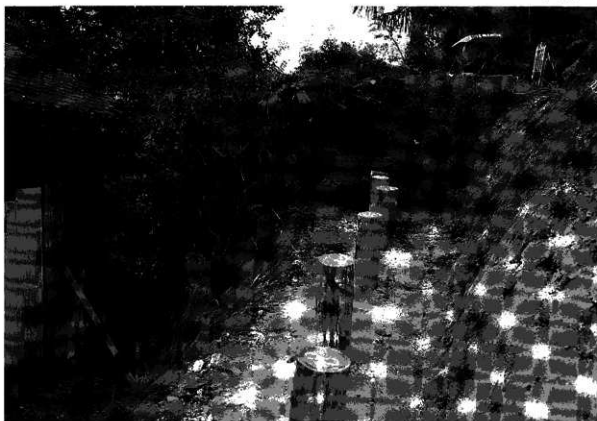
a. 大門遺跡 (大門484-1) 全景 (南より)

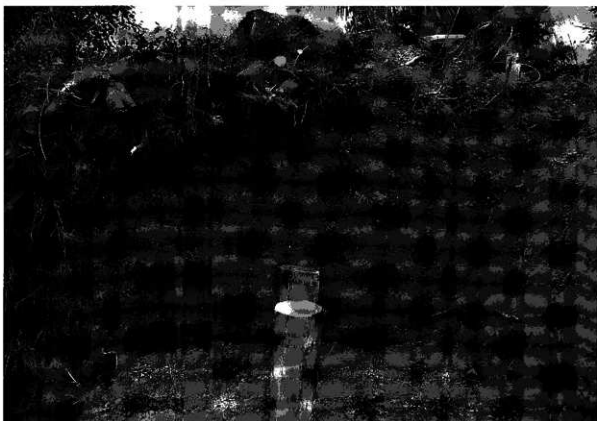
b. 大門遺跡 (大門484-1) 土層 (南より)

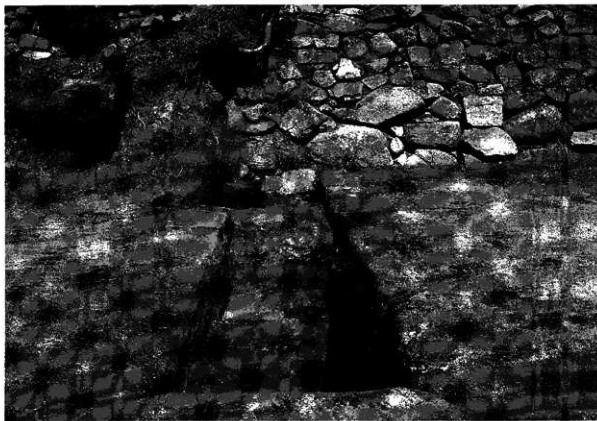
a. 大門遺跡 (大門29・30) No.2トレンチ (南西より)

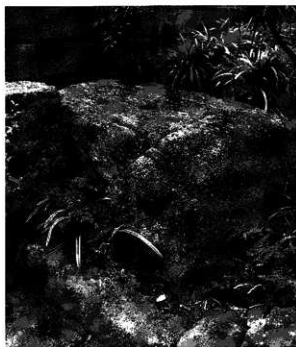
b. 伝大門礎石

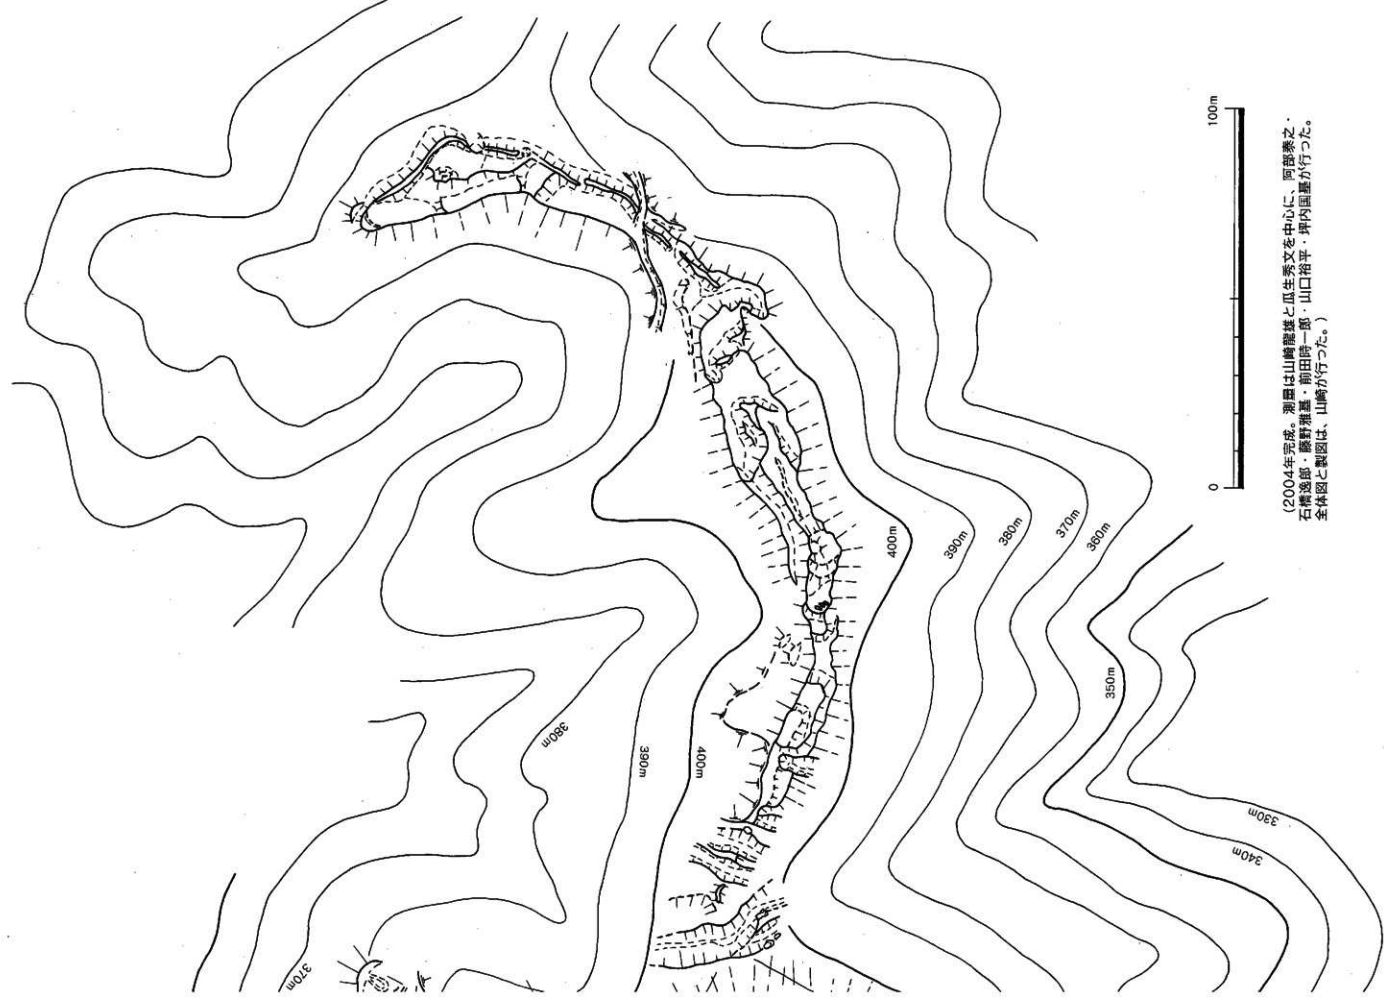
付図2 高柱

(2004年平成。測図は山崎隆雄と瓜生秀文を中心に、阿部兼之・石橋源郎・藤野雅彦・前田皓一郎・山口裕平・坪内匡憲が行った。全体図と製図は、山崎が行った。)

17. 図版82の高祖城想定図は小幡政義氏の御了解を得て転載させていただいた。
18. 付図2の高祖城縄張り図は山崎健雄氏（福岡市教育委員会）、阿部泰之氏（福岡市教育委員会）、石橋逸郎氏、藤野雅基氏、前田時一郎氏、山口裕平氏、坪内国基氏（福岡市教育委員会）の御了解を得て転載させていただいた。
19. 発掘調査及び本書を作成するにあたり、下記の機関及び方々の御協力、御教示をいただいた。記して感謝いたします。（順不同、敬称略）  
福岡県教育委員会、福岡市教育委員会、大園寺、太宰府市教育委員会、筑紫野市教育委員会、春日市教育委員会、行橋市教育委員会、古代山城研究会、古代交通研究会、北部九州中近世城郭研究会、小田富士雄、北垣聡一郎、林 重徳、長 洋一、酒寄雅志、大庭康時、上角智希、前田時一郎、山村信榮、長 直信
